## ▶ **Gamleveien 149, Lørenskog**

Områdestabilitetsvurdering etter NVEs veileder 7/2014

Oppdragsnr.: 5198547 Dokumentnr.: 5198547-RIG02 Versjon: J01 Dato: 2020-04-27

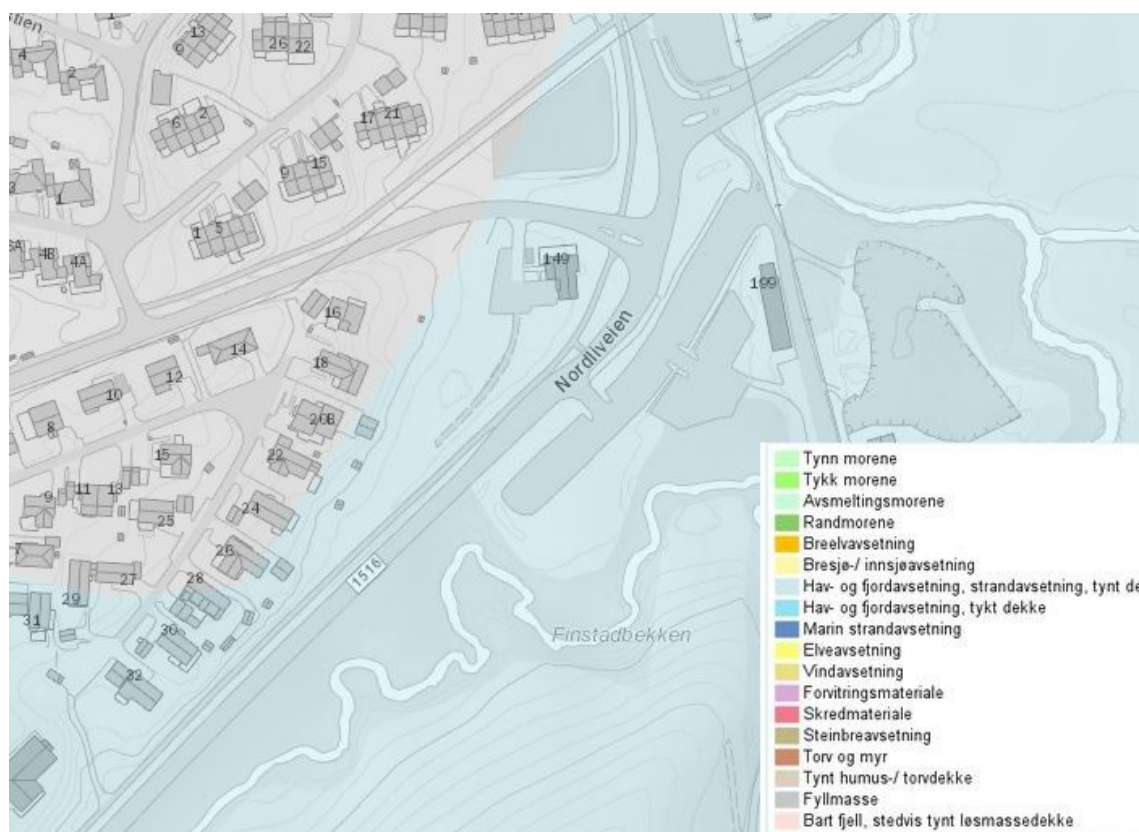
Figur 2 Kvartærgeologisk kart over området ved Gamleveien 149 (3). Løsmassene består av hav- og fjordavsetning, strandavsetning, tykt dekke.

NGUs kvartærgeologiske kart (2) (Figur 2) viser at området ligger delvis innenfor hav- og fjordavsetning, strandavsetning, tykt dekke. Nord/nordvest går løsmassene over til fyllmasse. Det er trolig marine avsetninger under fyllmassene, hvilket grunnundersøkelsene også tyder på.

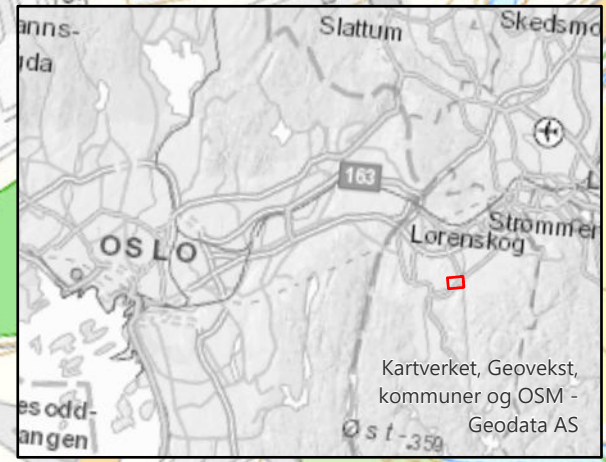
**5198547-RIG02 Tegning 002**  
**Kvikkleiresone Gamleveien**

— Profil A

▨ Kvikkleiresone

6	Gjennomføring av befaring og grunnundersøkelser/vurdering av grunnlag	Grunnundersøkelser ble utført i desember 2019/ januar 2020. Kvikkleire ble påvist i borpunkt 8, sprøbruddmateriale i borpunkt 7. Rapport fra SVV viser kvikkleire/sprøbruddmateriale i et borpunkt ved området. Befaring er ikke gjennomført.
7	Avgrens løsneområder mer nøyaktig	Løsneområdet er begrenset til områder med helning > 3° og 15 x skråningshøyden, som vist i Tegning 002 og i Figur 3.
8	Vurder og avgrens sannsynlige utløpsområder for skredmasser	Utløpsområder vil være over FV1516 og ned i Finstadbekken, se Tegning 002 og Figur 3. Norconsult har ikke vurdert Nesåsen sør for Finstadbekken – et skred her vil potensielt kunne ha utløp som treffer innenfor området. Det er ikke utført grunnundersøkelser på åsen, og grunnforholdene er ikke kjent.
9	Avgrens og faregradsklassifiser faresoner	Se Tegning 002 og Vedlegg A. Sonen har fått faregrad «lav», konsekvensklasse «alvorlig» og risikoklasse 3.

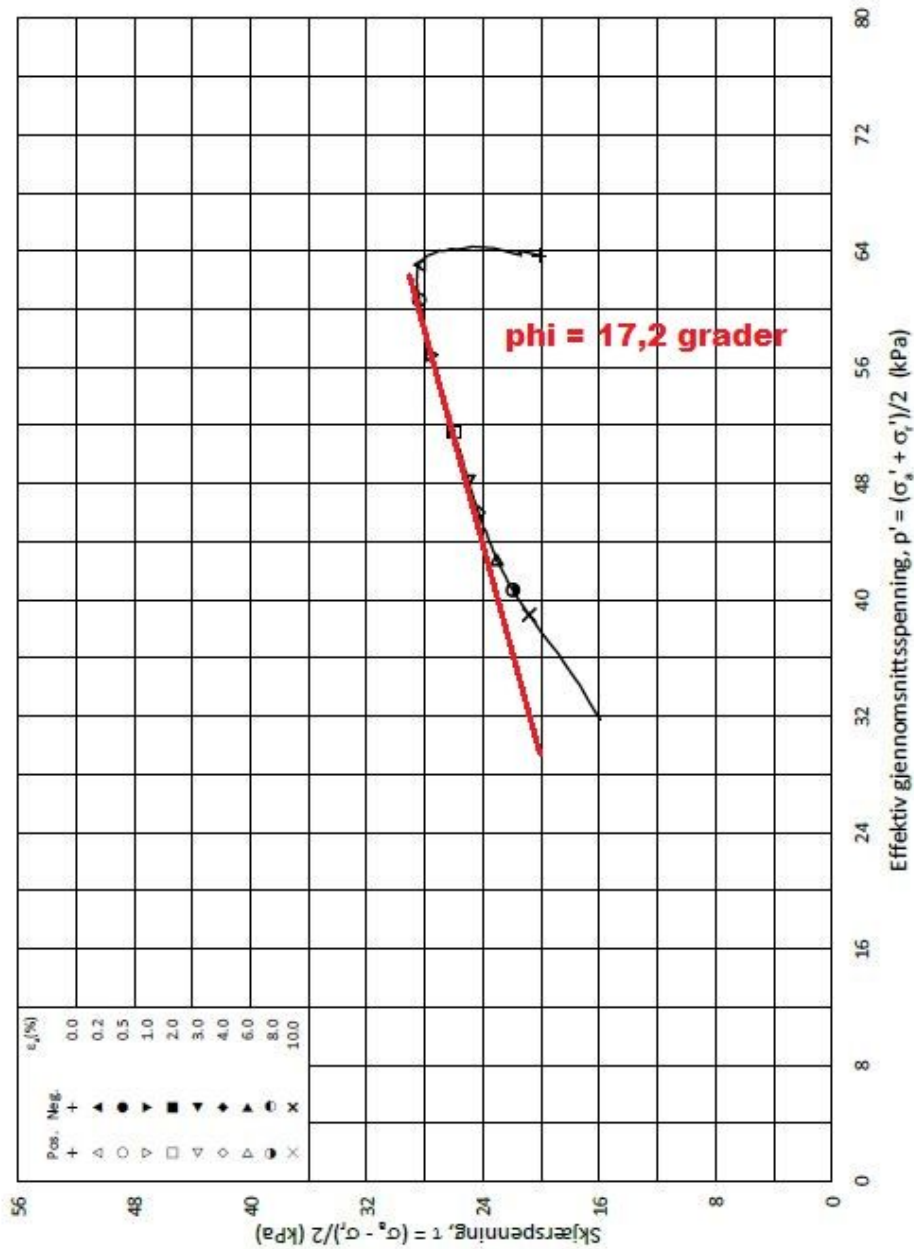
## Vedlegg C Tolket treaksialtest

Triaksial test: CAUA

Borhull: 8

Dybde = 8.50 m

$p_0' = 84.0$  kPa

(kPa)	max.	min.	final
$\sigma_{ec}' =$	-	-	84.0
$\sigma_{rc}' =$	-	-	43.5

Friksjonsvinkel for tørrskorpe er basert på fig. 3.39 i Statens vegvesens Håndbok V220 (6). Friksjonsvinkel for sprøbruddmateriale/kvikkleire er basert på tolkede verdier fra treaksialtest på prøve tatt opp i 8-9 m dybde
