| OPPDRAG | Overføringsledning Lahell-Solumstrand | DOKUMENTKODE | 10263197-03-RIVass-NOT-001 |
| EMNE | Vurdering av flom- og erosjonsfare | TILGJENGELIGHET | Åpen |
| OPPDRAGSGIVER | Asker kommune | OPPDRAGSLEDER | Per-Egil Saltvedt Ranum |

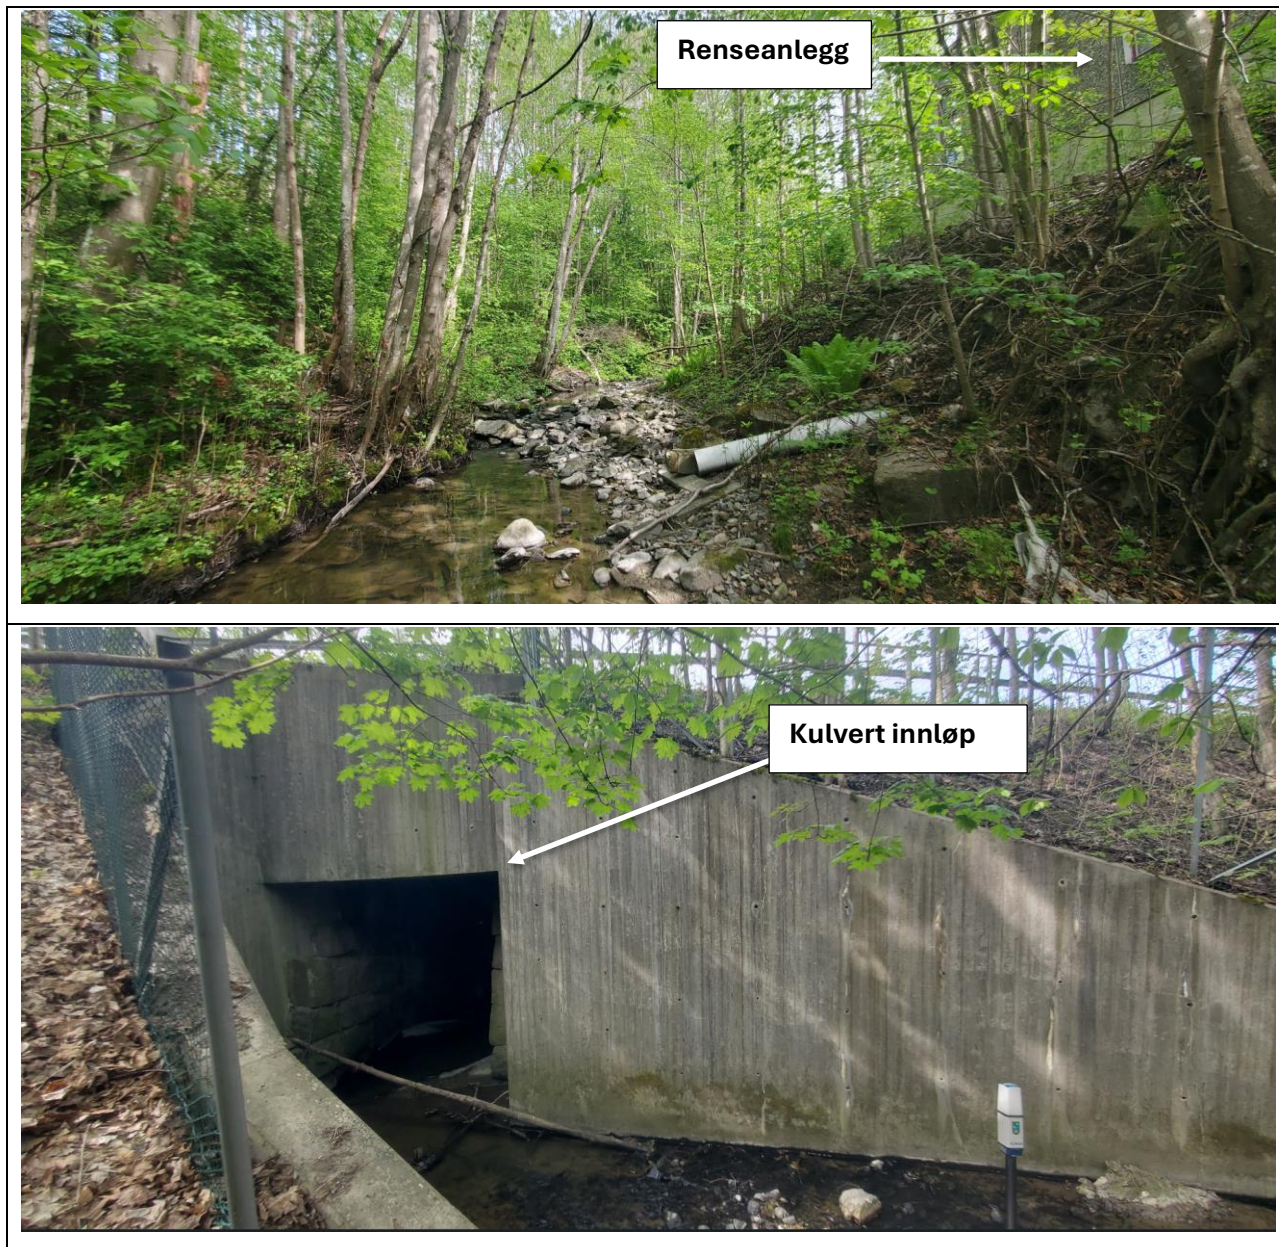
Figur 3-5 viser bilder av bekken og en generell oversikt over området oppstrøms og nedstrøms den planlagte pumpestasjonen. Figur 3-6 viser punktene som ble målt inn, plasseringen av bekken og kulverten. Flere bilder vises i vedlegget 9.4. GPS-målinger viser i vedlegg 9.3.

I området der det er planlagt å bygge pumpestasjonen og oppstrøms, ble det observert lett til middels vegetasjon (trær og busker) på fyllingene, og det ble observert stein av ulik størrelse i hovedløpet og noen strukturer som rør og en betongtrapp. Det ble observert lignende nedstrøms, samt et jordbruksområde vest for bekken. Området har en generell helning fra nord mot sør.

*Figur 3-5: Bilder av bekken oppstrøms og nedstrøms det planlagte pumpestasjonsområdet.*

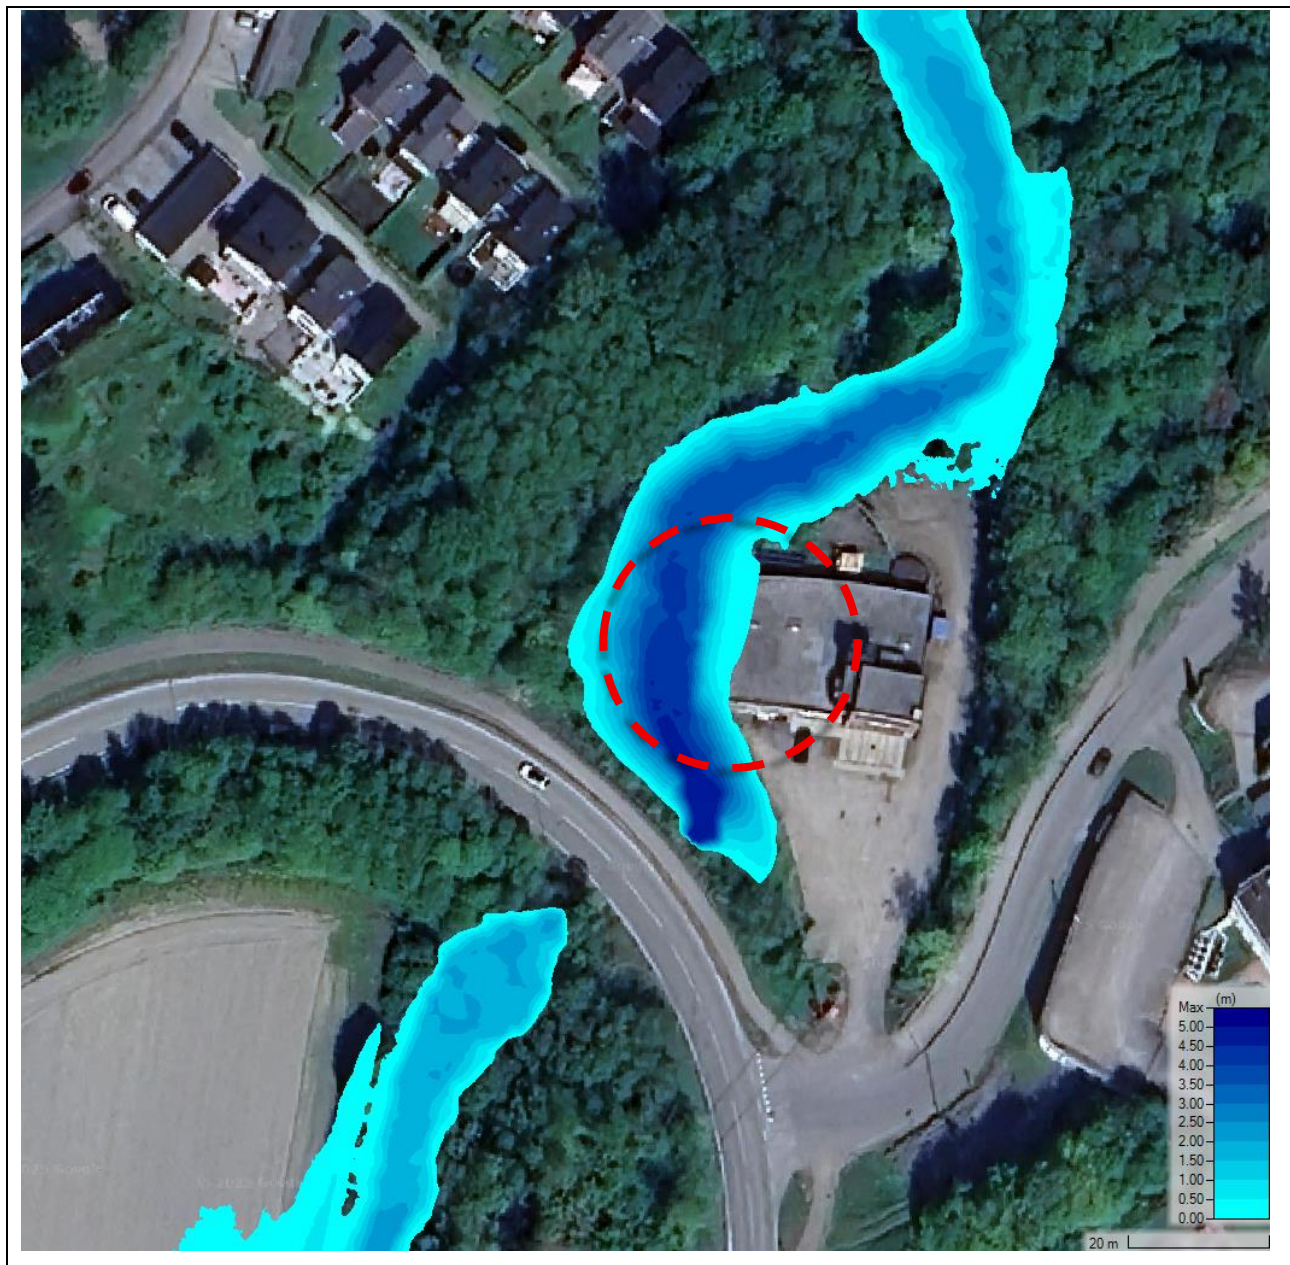
Vannstanden ved renseanlegget er ca. 17,7 moh. under dimensjonerende flom. Terreng høyden i dette området varierer fra ca. 17,4 til 19 moh. Dette betyr at dette området blir delvis oversvømt, som vist Figur 6-2 (Innringet i rød).

Figur 6-2: Vanndybde ved dimensjonerende flom.

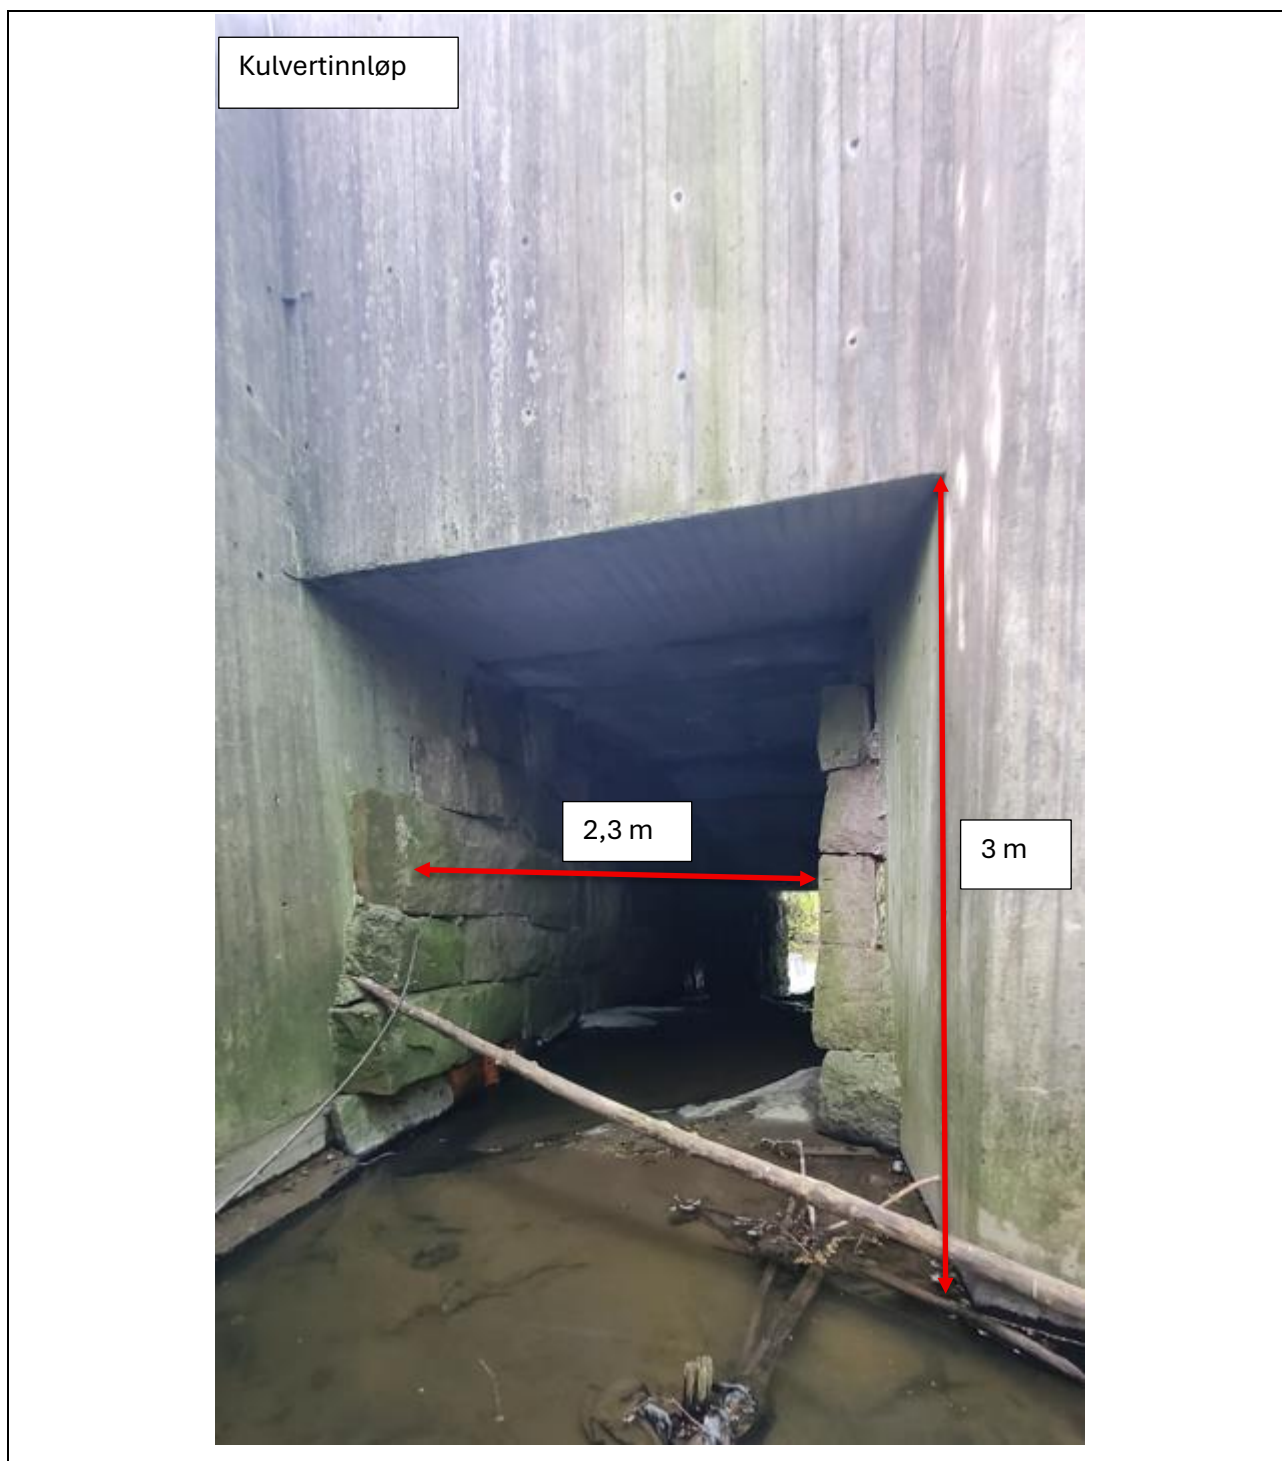
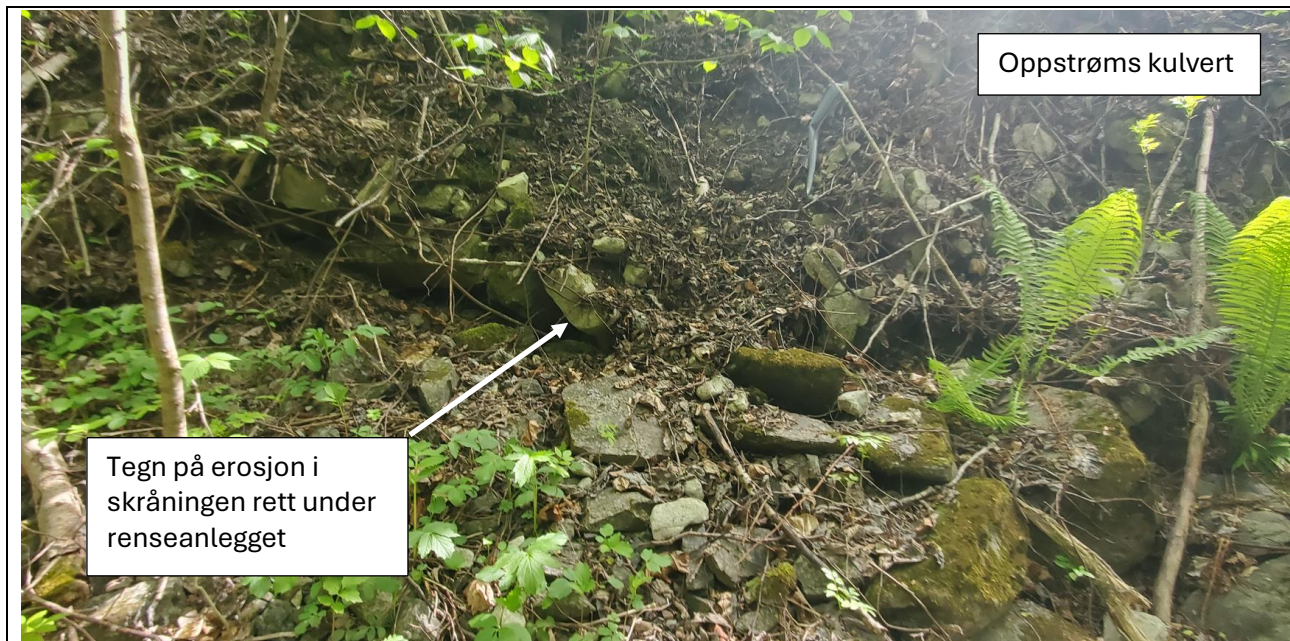
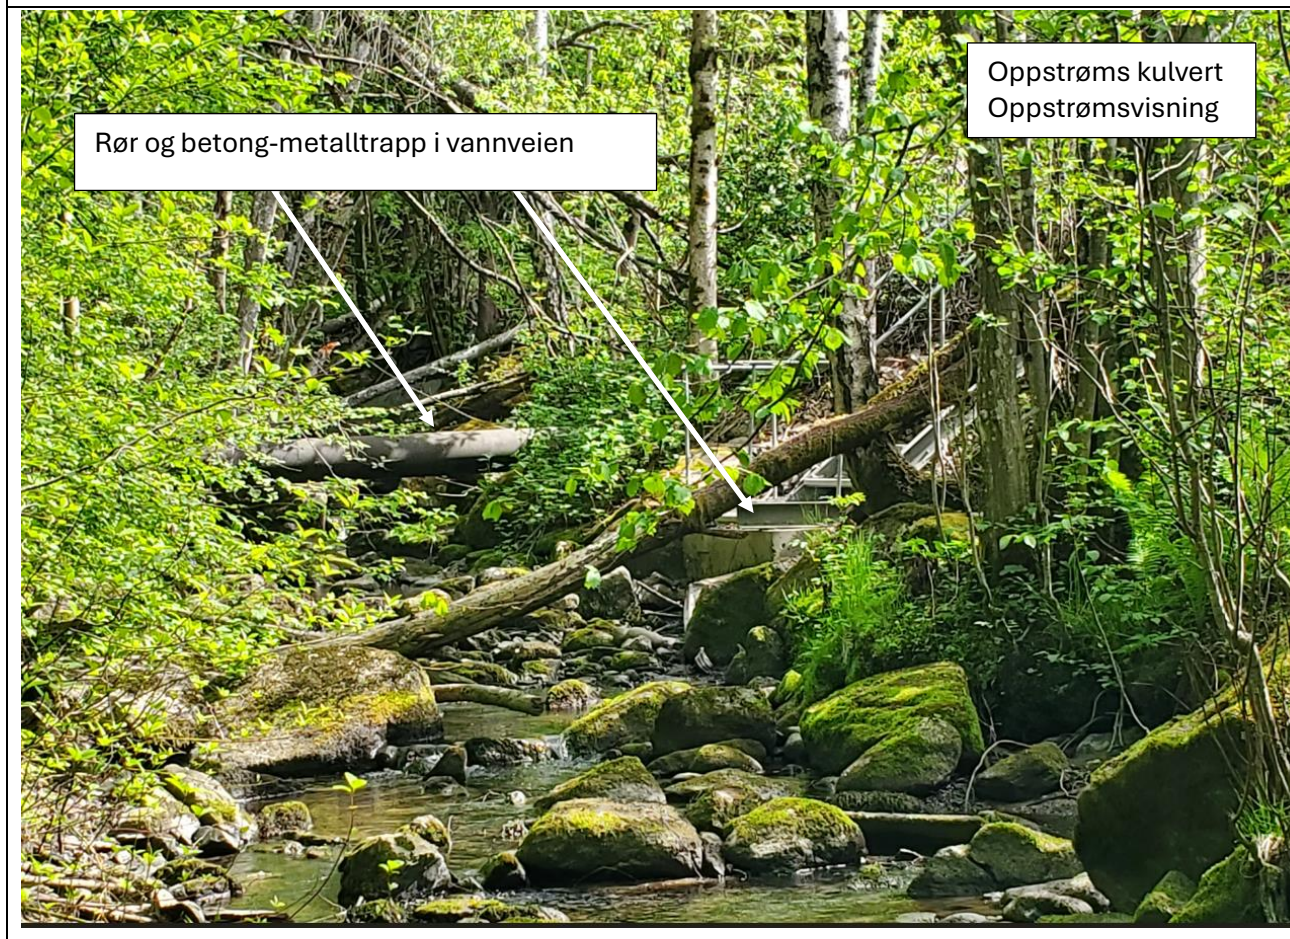
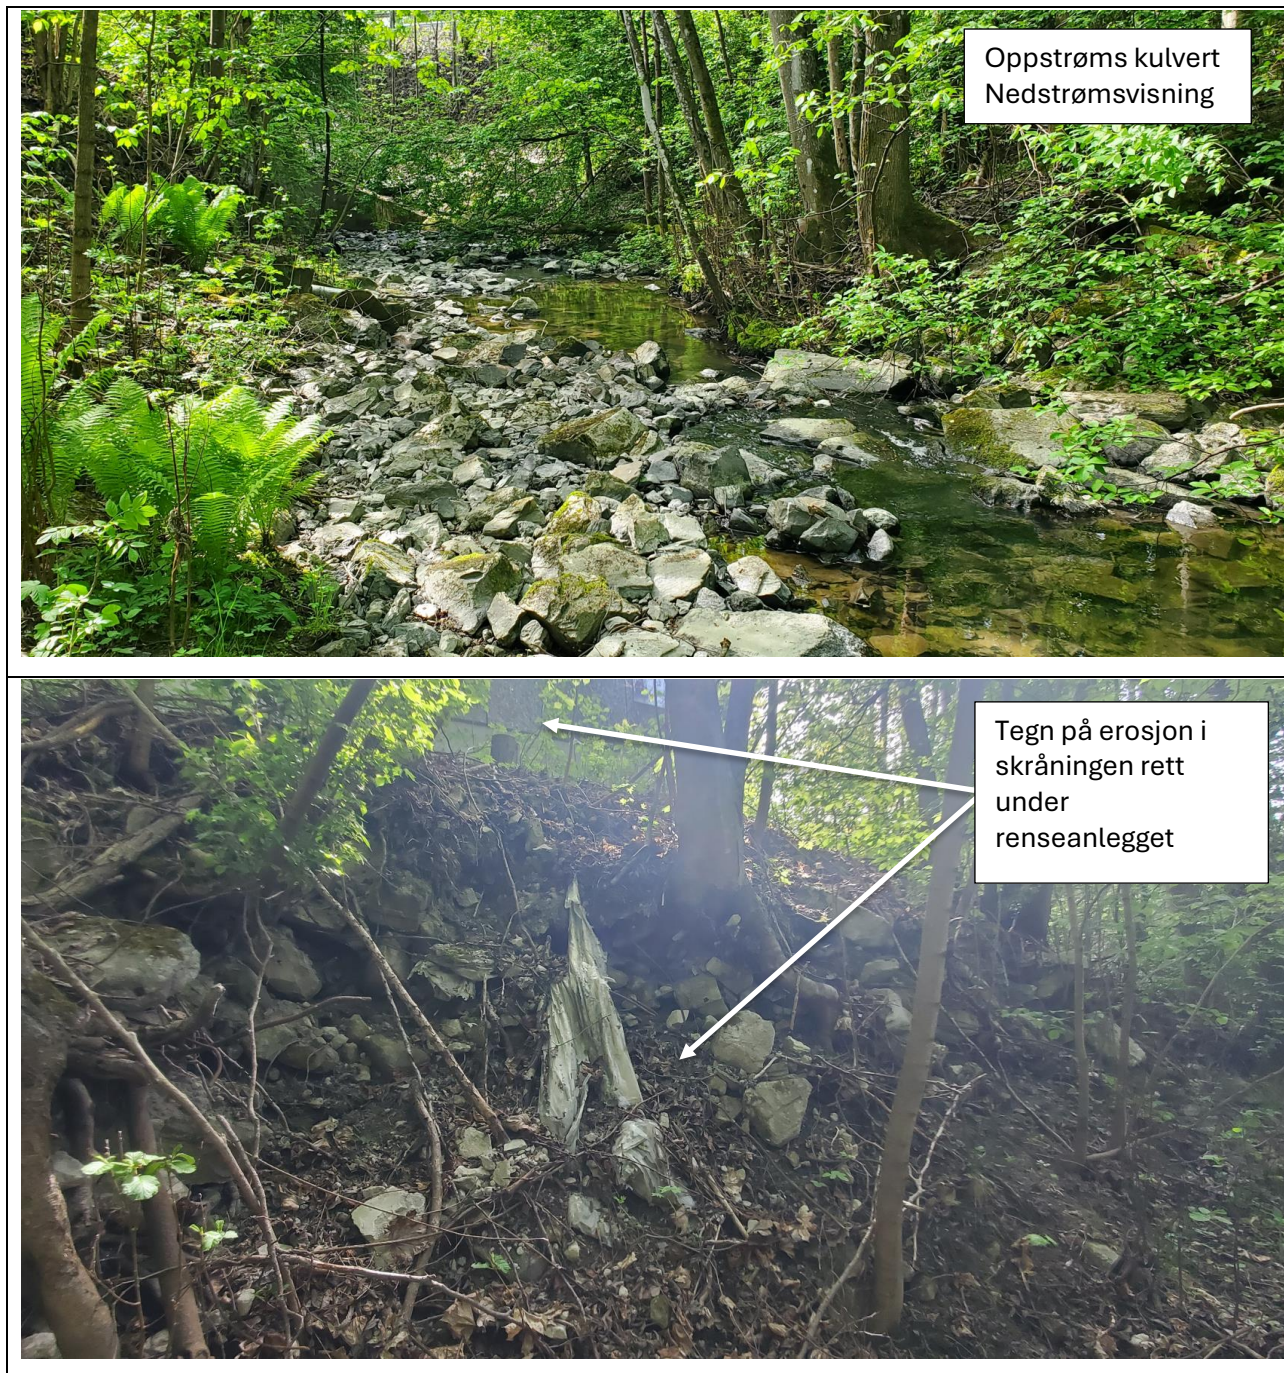
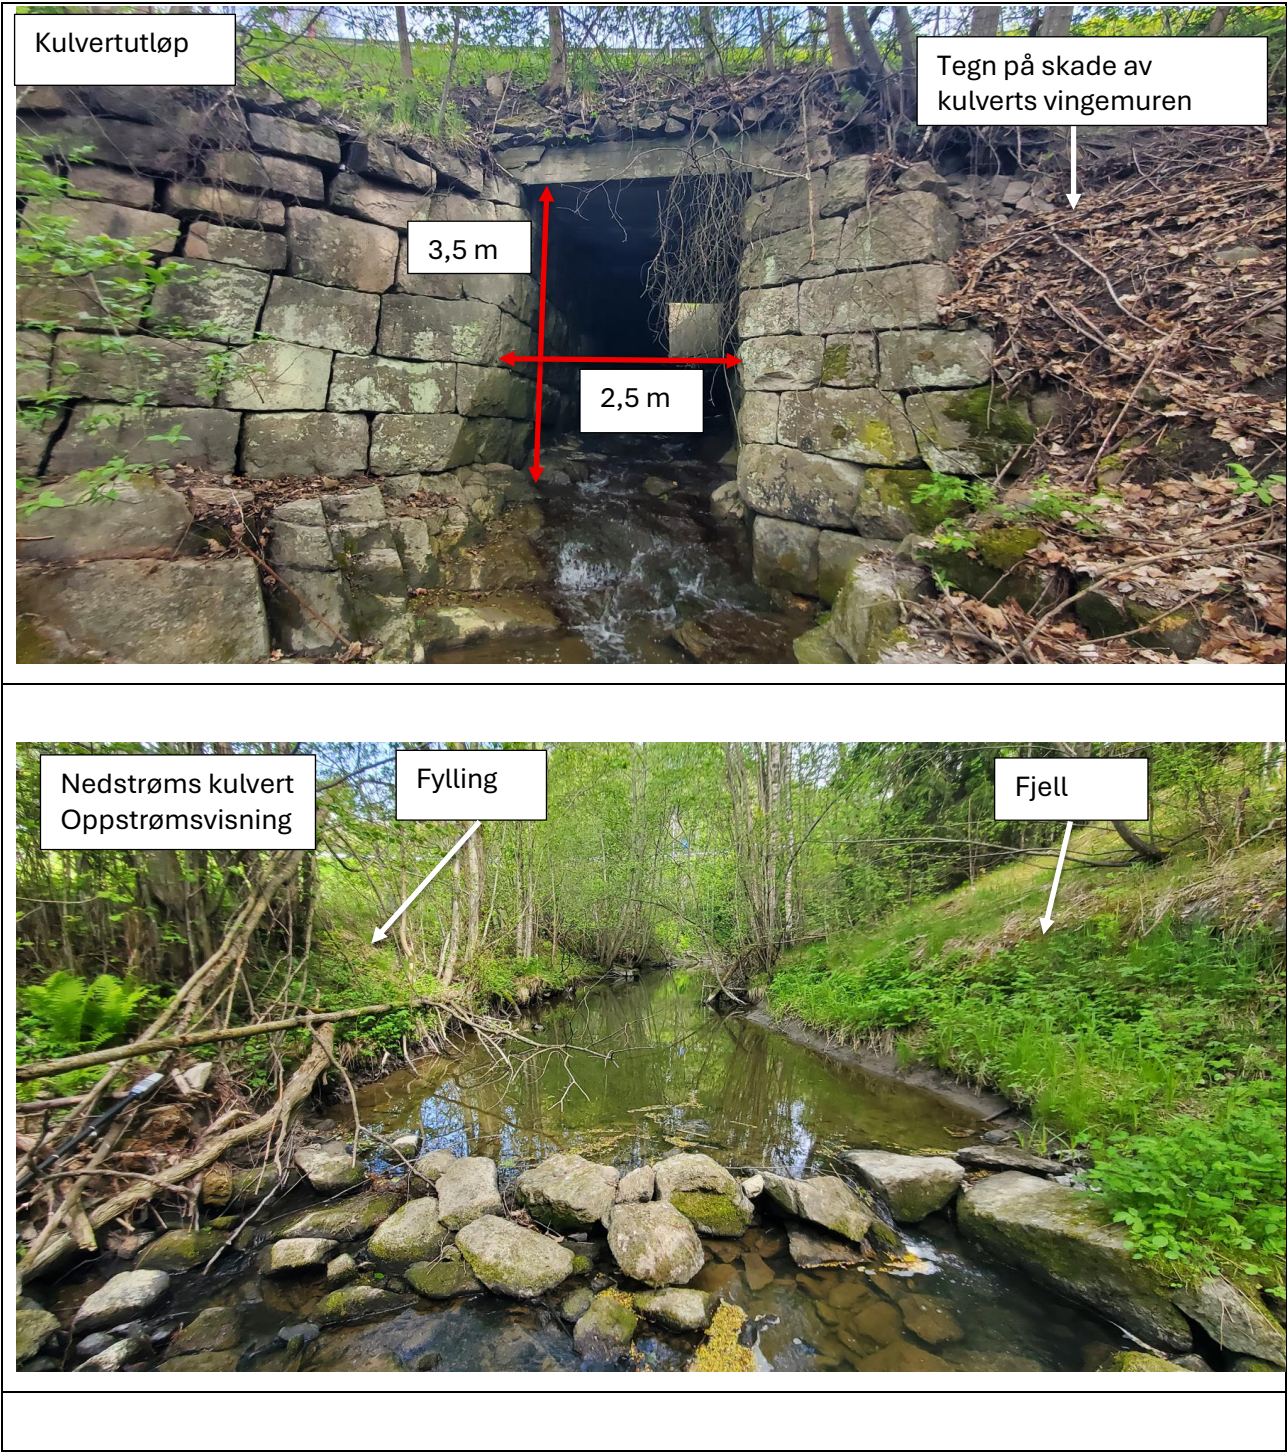
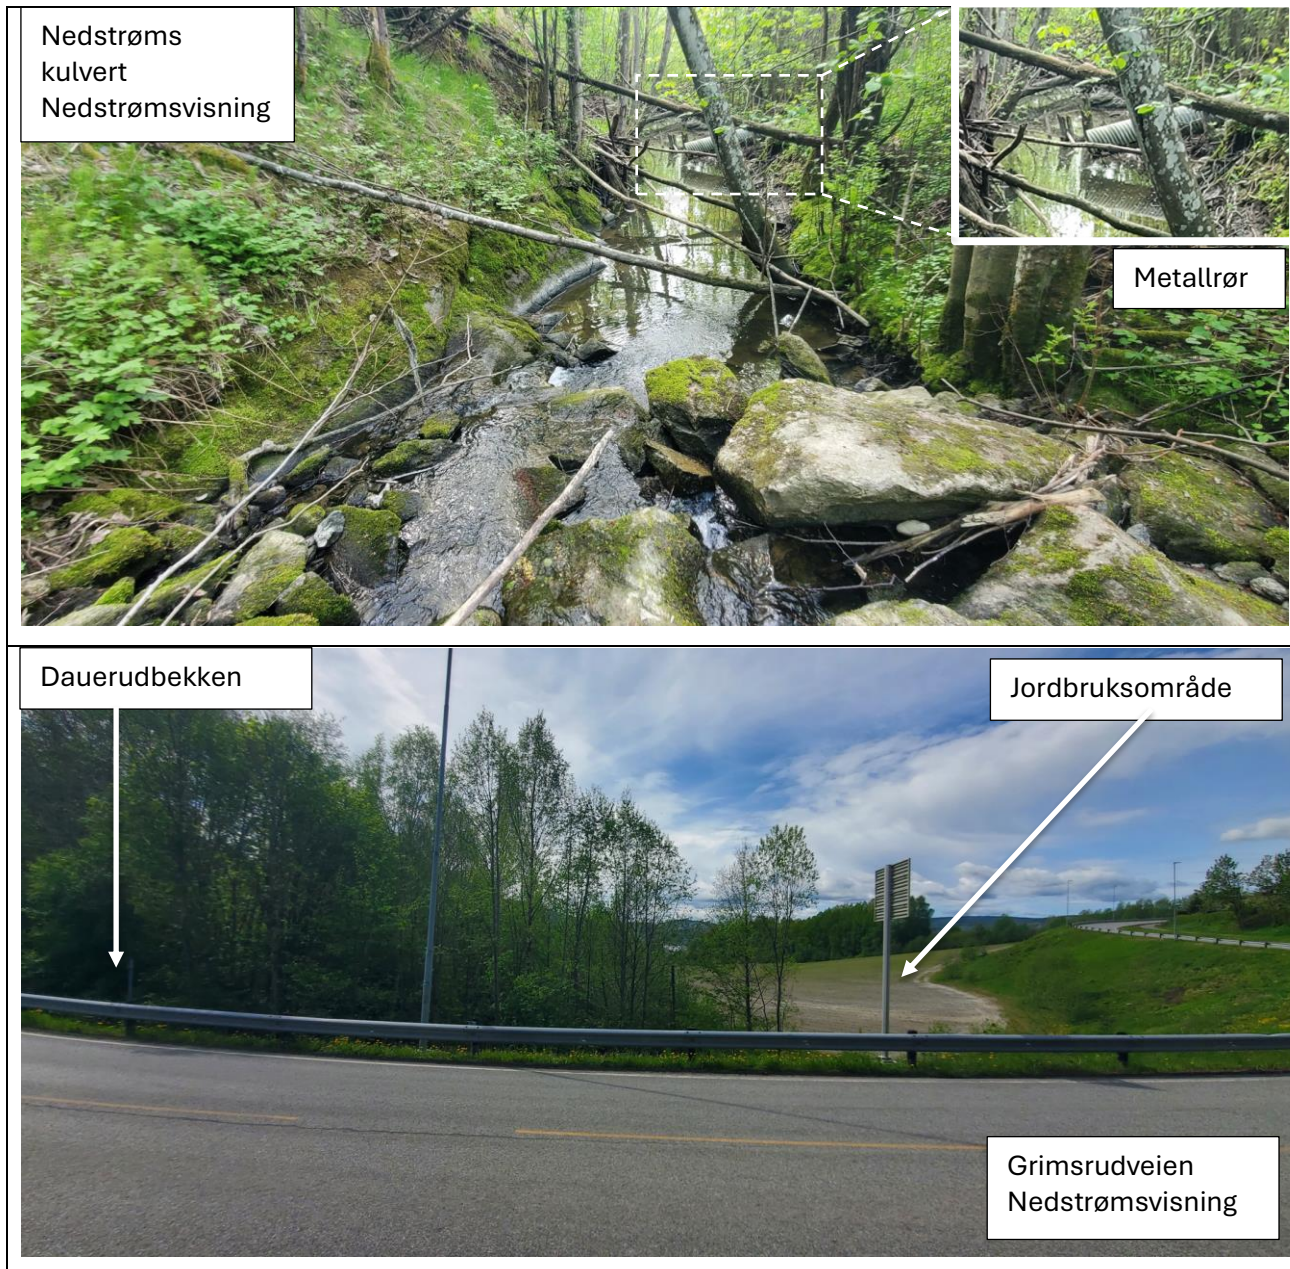
#### 9.4 Vedlegg 4 – Bilder fra befaringen

Kulvertutløpet viser tegn på skader. Steinene som var en del av kulvertens vingemurer ligger i bekkeløpet (se bilder i vedlegg 9.4). Ytterligere skader kan føre til en delvis blokkering av kulverten, noe som i tillegg til vegetasjon og løsmasser skaper en oppstuvning som øker vannstanden oppstrøms kulverten. Ved dimensjonerende flom vil kulvertentransportere vannet under trykk. Vannstanden oppstrøms kulverten er høyere enn kulverthodet som vist i Figur 6-3 og Figur 6-4)).

lavere hastigheter mot elvebredden. Resultatene viser at de høyeste hastighetene oppstår ved utløpet av kulverten (ca. 4 m/s), der det er observert skader på vingemurene (Se kapittel 6.2 og vedlegg 9.4).
