KVÆNANGEN KRAFTVERK:

*"FOTOMONTASJE, MOLLEŠFOSENS INNTRYKKSSTYRKE VED ULIKE
VANNFØRINGER"*

Sak: Kvænangen Kraftverk – vilkårsrevisjon – fotomontasje Mollešfossen ved ulike vannføringer

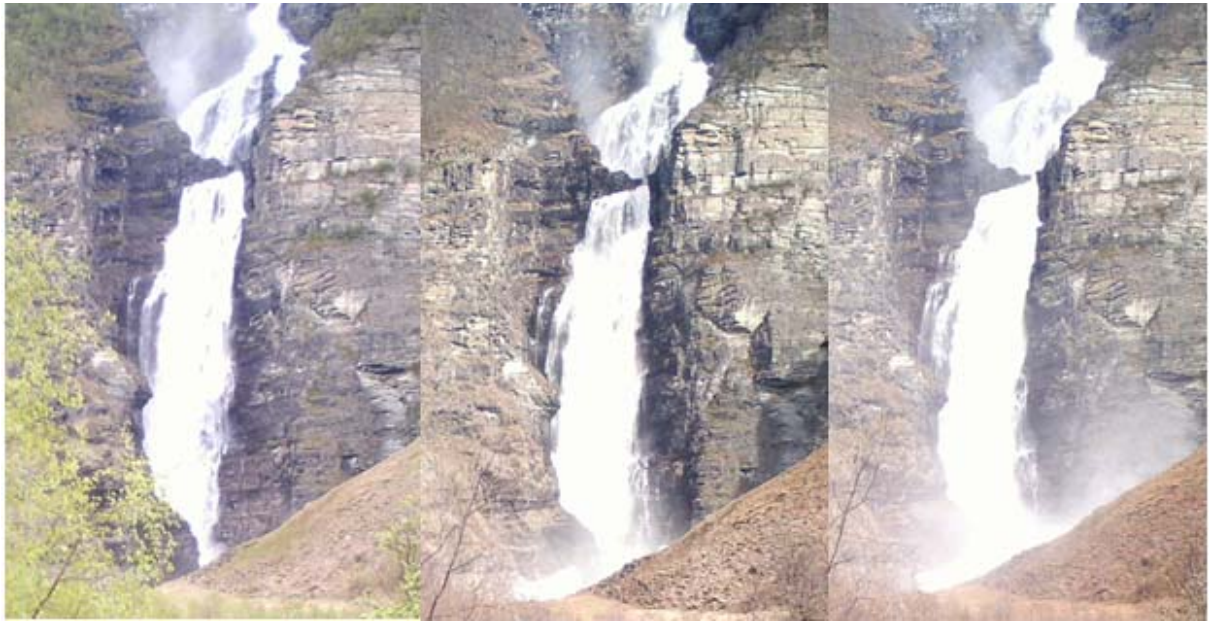
Fotomontasjen viser vannføring i Mollisfossen med 6 m³/s (bilde til venstre), 10 m³/s (bilde i midten) og 20 m³/s (bilde til høyre). Vannføring på mellom 6 og 20 m³/s er normal variasjon i sommervannføringen.

Bildene viser at det er vanskelig å se forskjell i vannføringen mellom 6 og 20 m³/s. Ved raske vannføringsendringer over kort tid er endringene merkbare, men en minstevannføring (Q₉₅) på 116 l/s i tillegg til vannføringene som er vist i fotomontasjene, vil ikke være registrerbar.

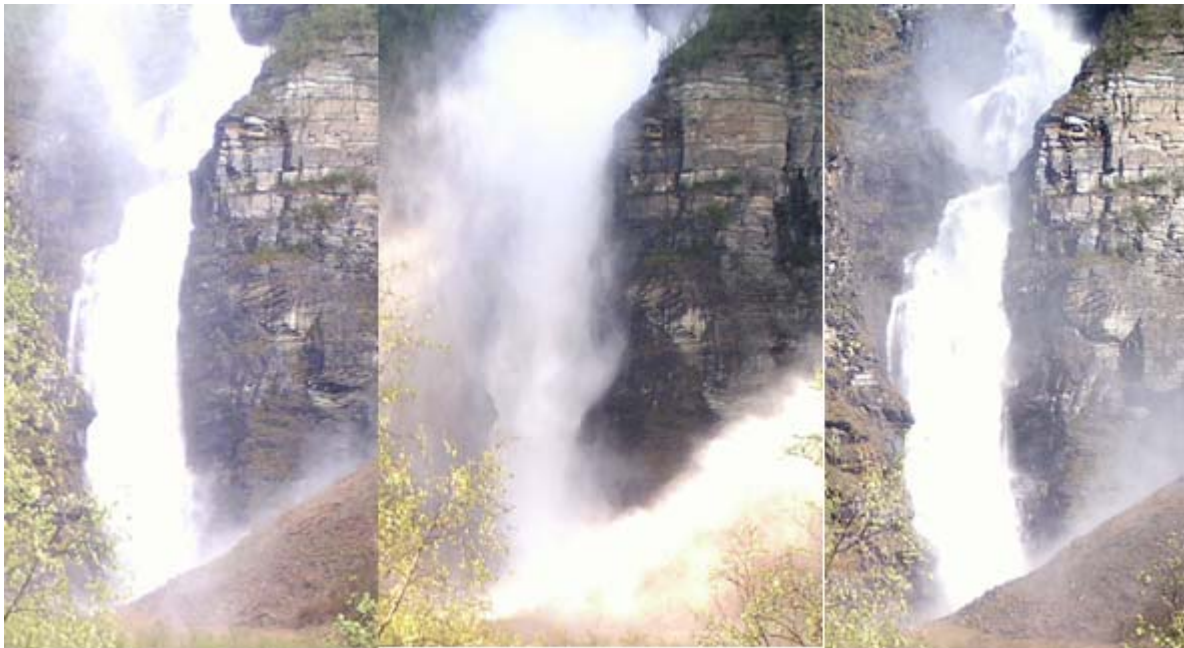
Under snøsmeltingen om våren øker vannføringen raskt. Fotomontasjen viser variasjon i vannføringen i månedsskifte mai – juni fra 40 til 106 og så ned til 40 m³/s i løpet 48 timer. Det oppleves magisk for de som opplever denne endringen på så kort tid.

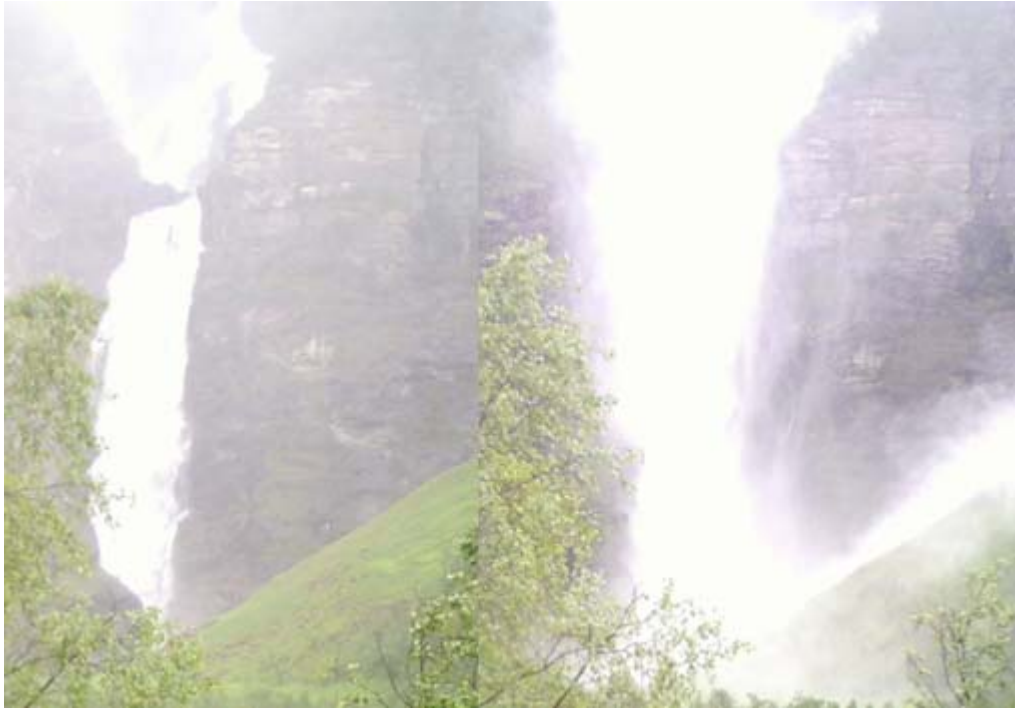
Situasjon i sommer i dagen 5. til 7. juli var en «ekstremopplevelse» som skjer år om annet. Mye nedbør over kort tid disse dagene førte til at vannføringen i Reisaelva økte fra 40 m³/s til 440 m³/s. For noen av de som var i området var situasjon dramatisk. Bilde til venstre av Mollešfossen er tatt 5. juli med vannføring 10 m³/s. Bilde til høyre er tatt om lag 48 timer senere med vannføring 80 m³/s. Vannføringen, buldrene fra fossen og fossespruten er et flott skue.

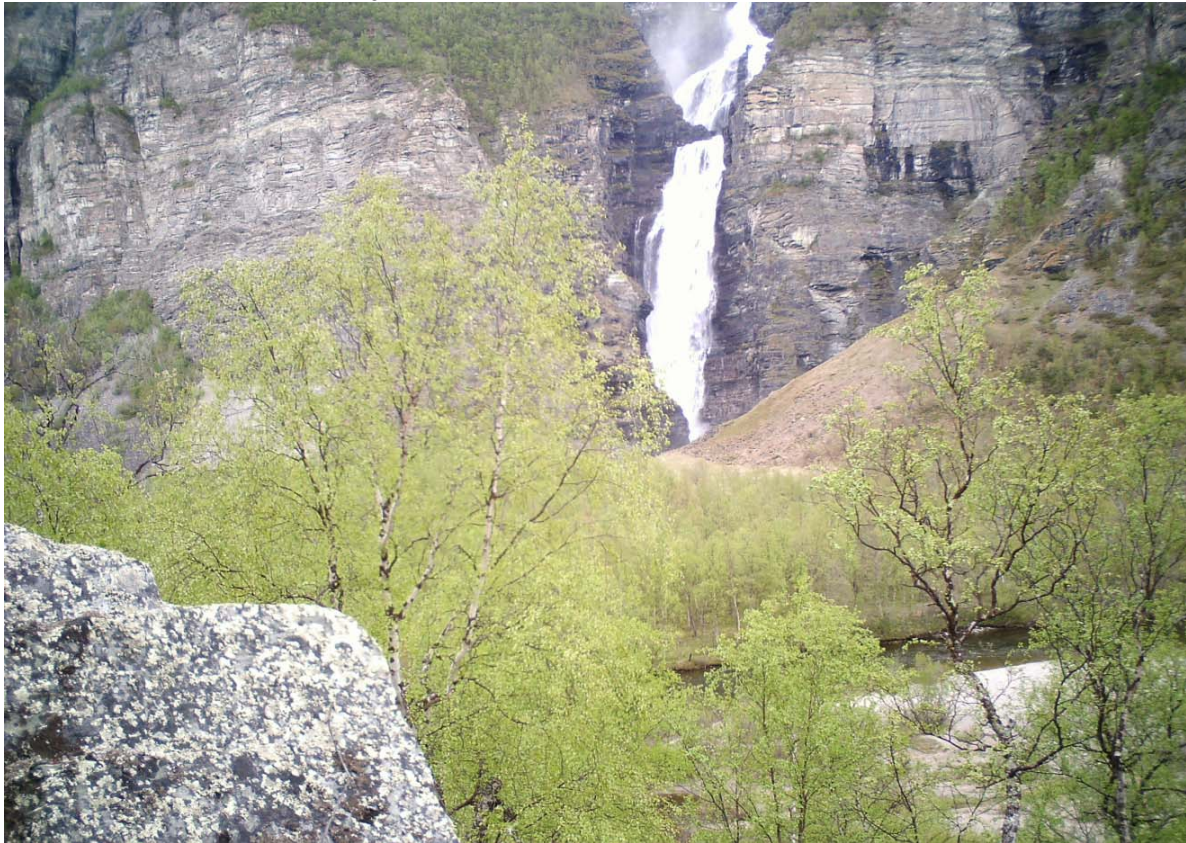
Vannføring 6 m³/s - 7. juni 2016.

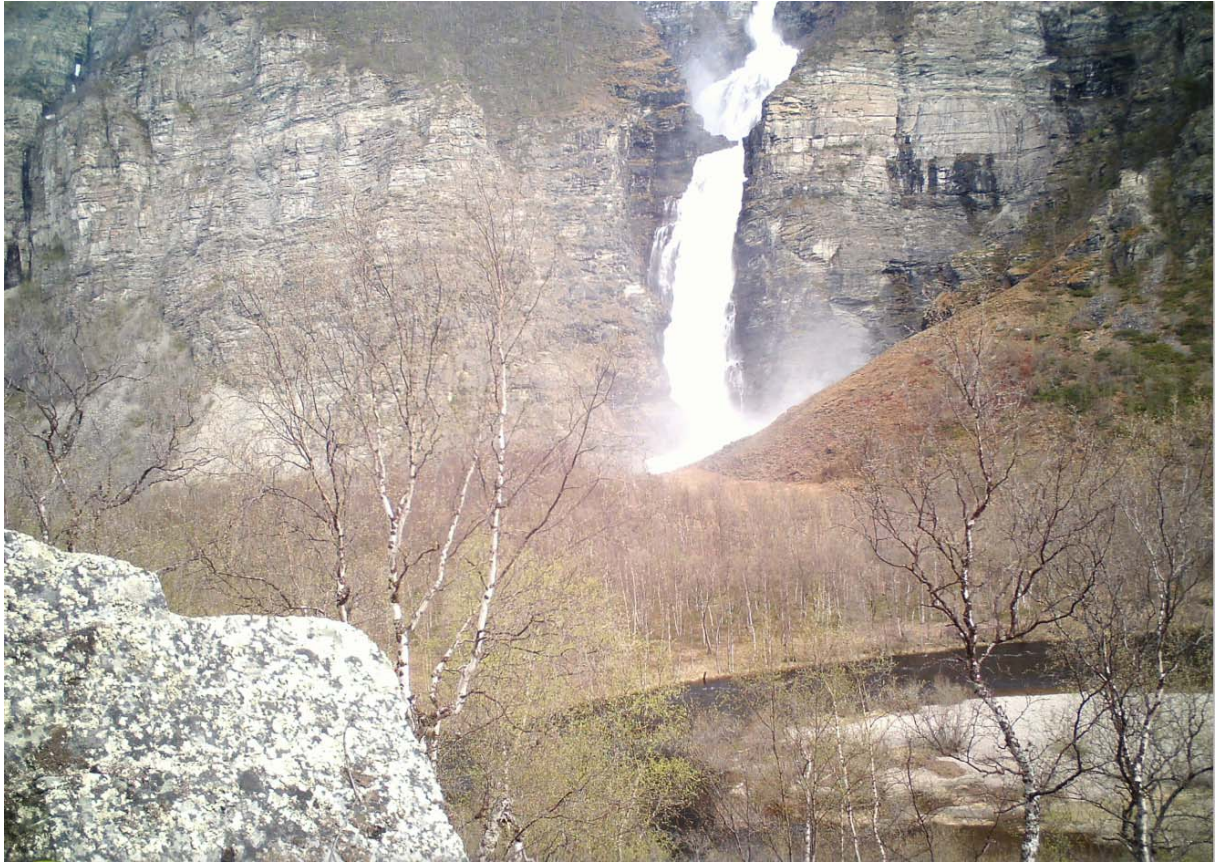
Vannføring 20 m³/s - 23. mai 2016.

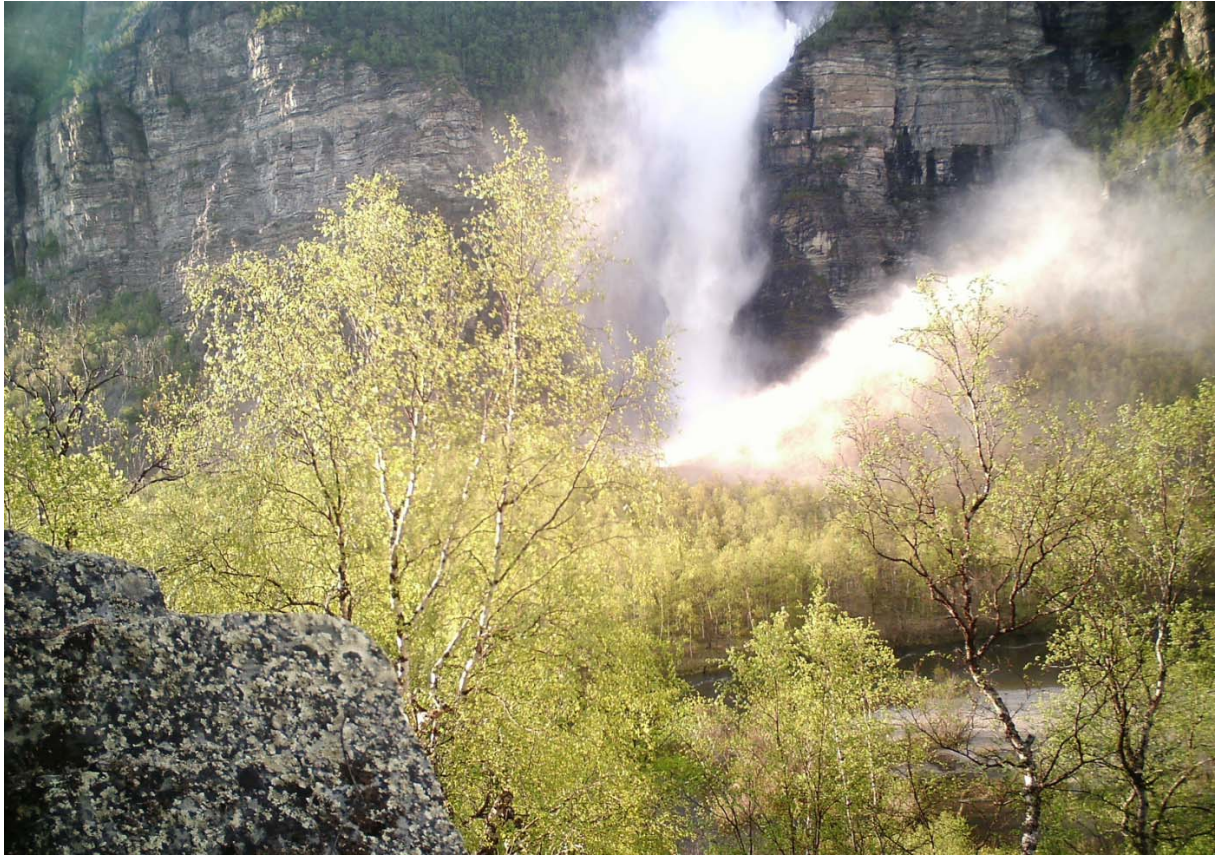
Vannføring 106 m³/s - 30. mai kl. 21:00.

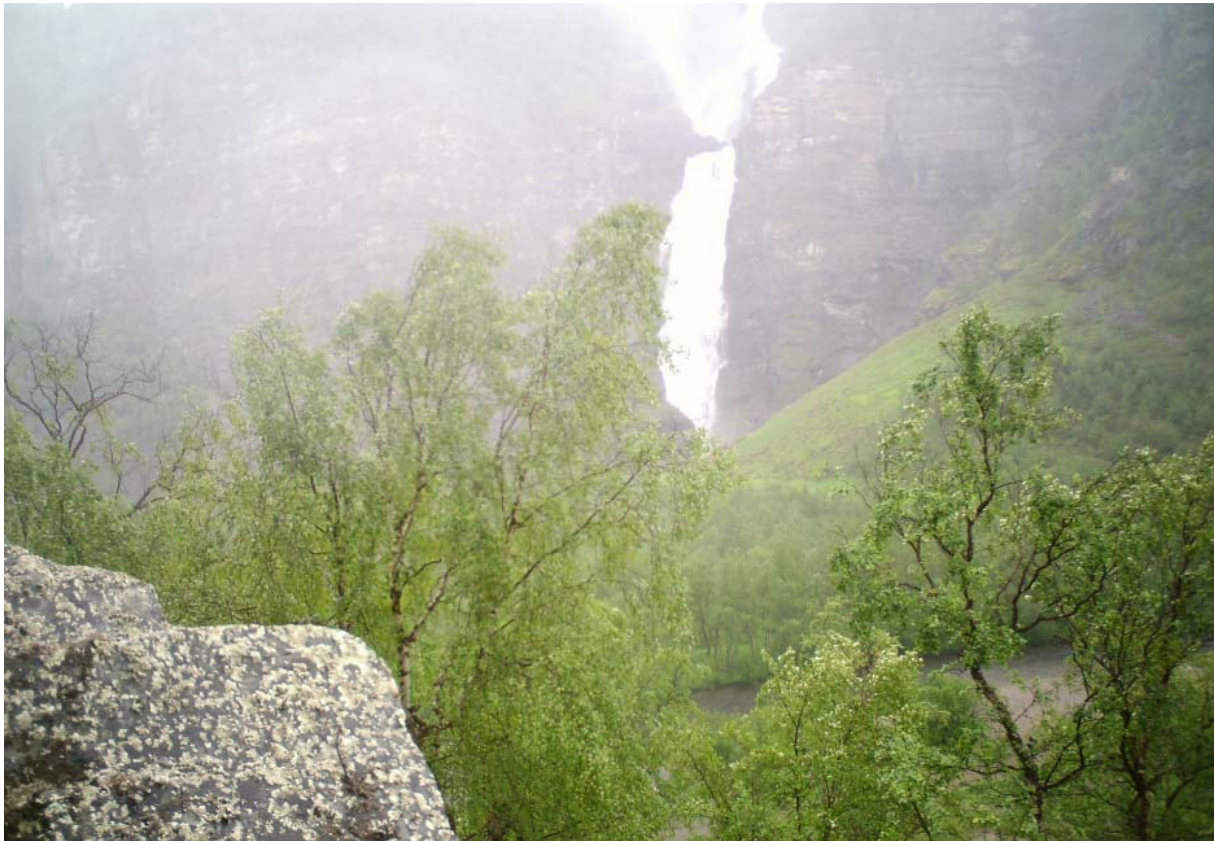
Vannføring 10 m³/s - 5. juli 2016.

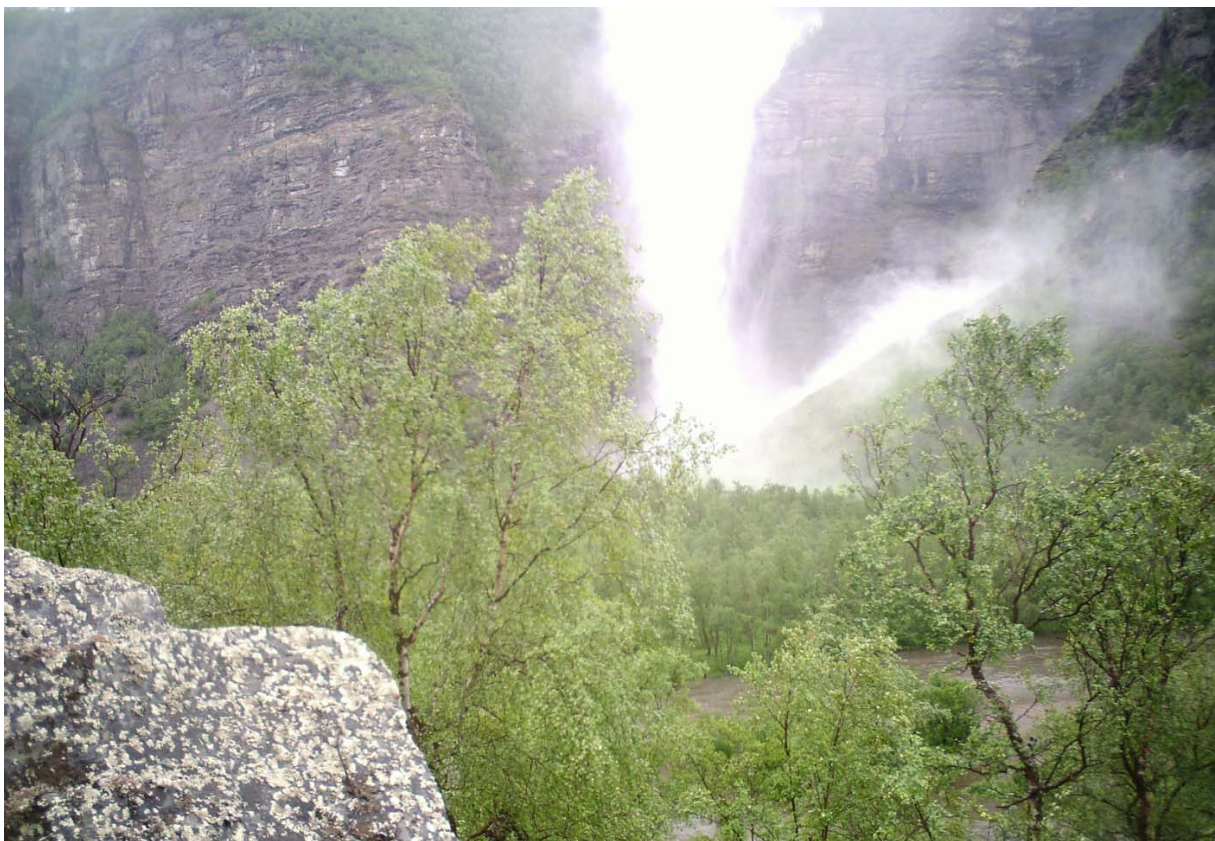
Vannføring 80 m³/s - 7. juli 2016.
