**Skredfarevurdering for  
del av gbnr. 58/1,  
Vaksdal kommune**

Sunnfjord Geo Center

| 2025-03-102 | SF-H30-M01-03 | 01R | Skredfarevurdering for del av gbnr. 58/1, Vaksdal kommune | |

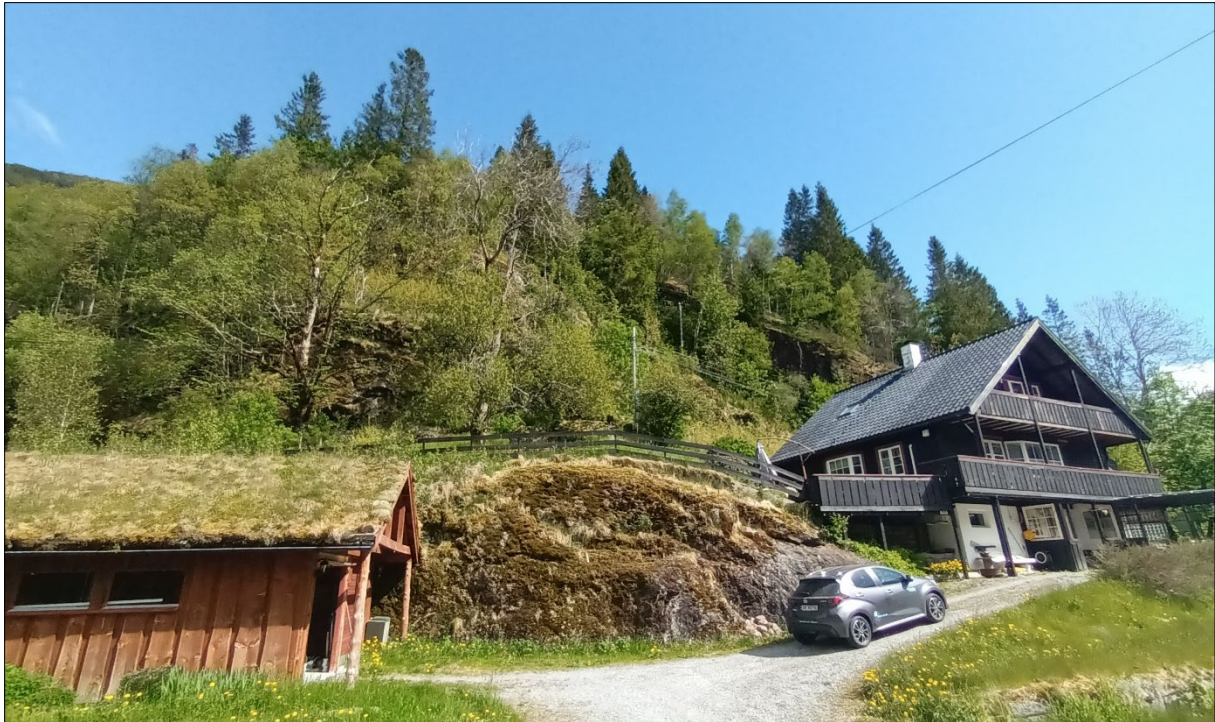
Figur 2: Bilete som viser kartlagt område og nedre del av påverknadsområdet. Bilete er tatt frå Eksingedalsvegen mot nordaust.

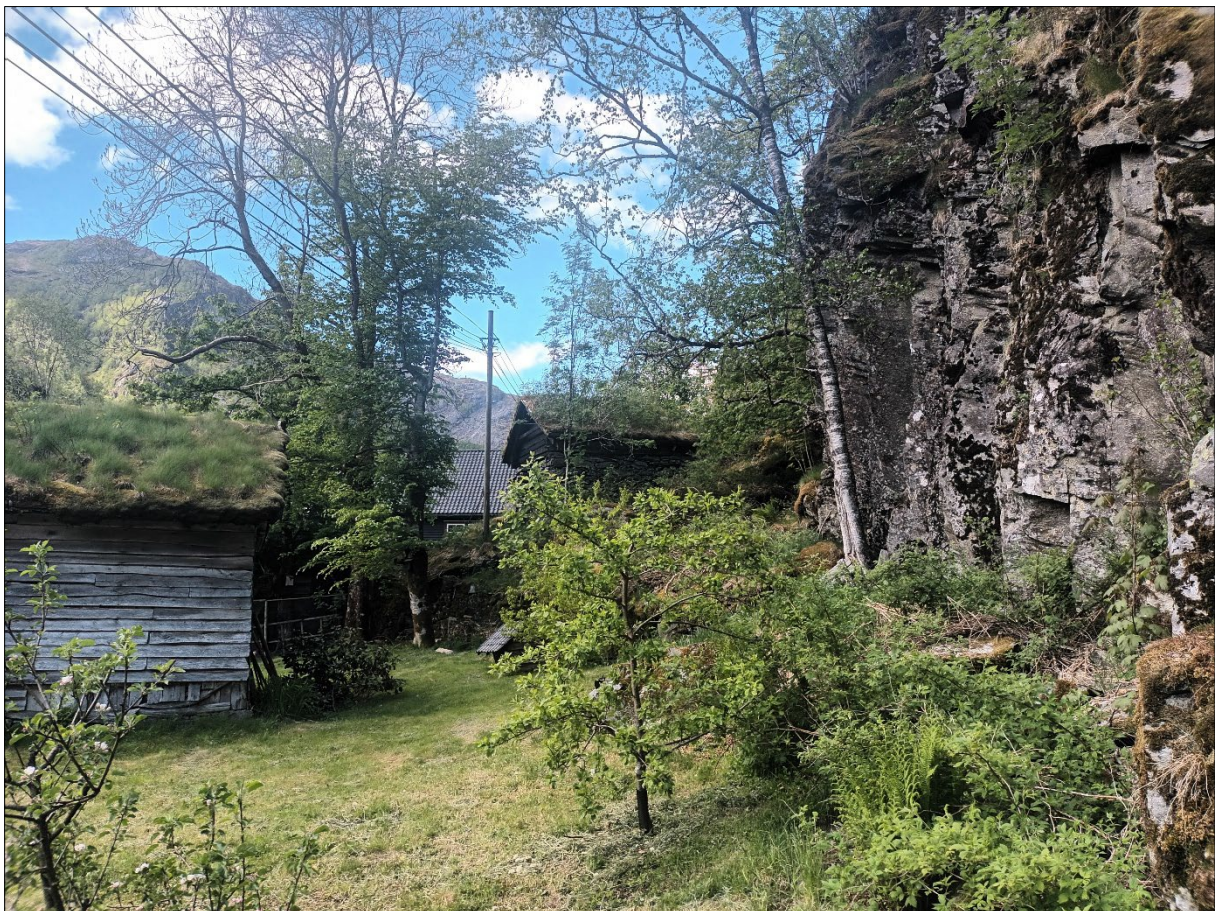
Figur 3: Biletet viser austleg del av kartlagt område og hammarpartiet nedst i påverknadsområdet. Bilete er tatt mot vest.

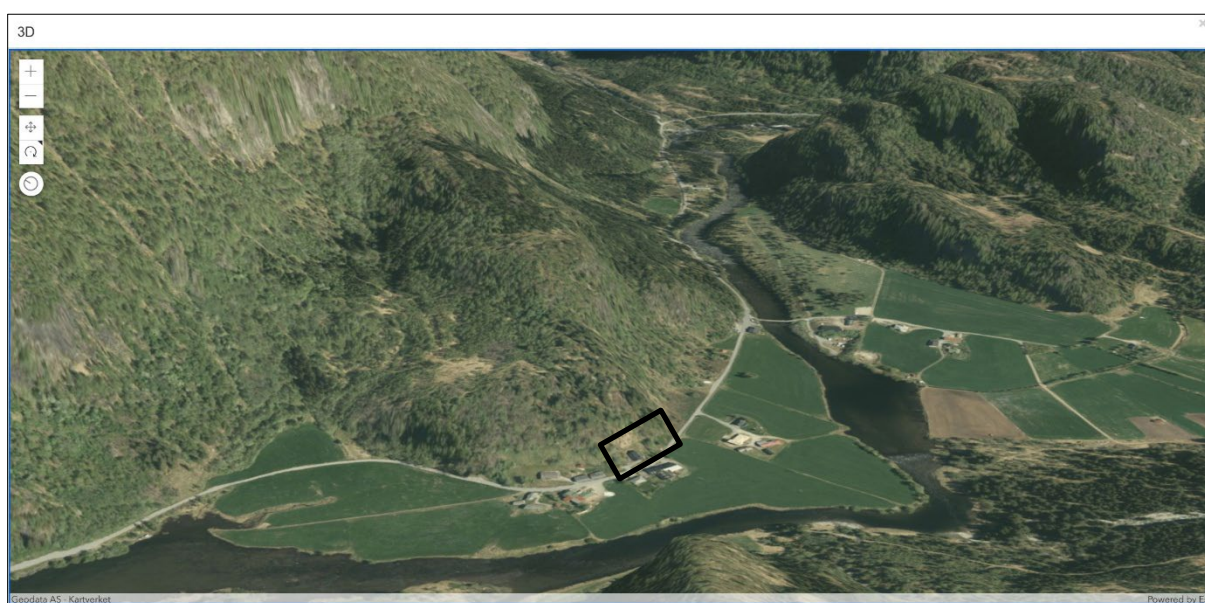
Figur 5: 3-D framstilling frå flyfoto av kartlagd område (innafor svart omriss) og påverknadsområdet. Biletet viser mot nordaust. Kjelde norgebilder.no

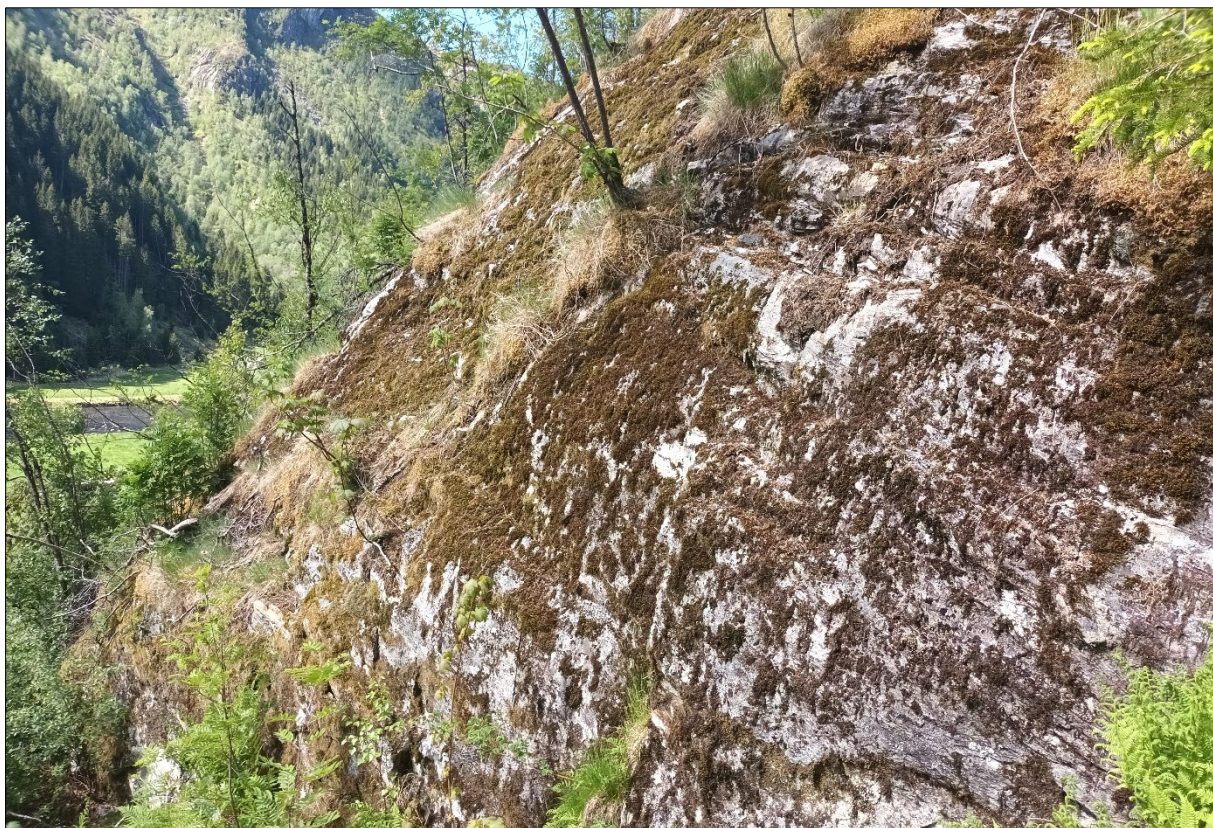
Figur 7: Biletet viser delar av fjellskråninga i nordvestleg del av påverknadsområdet. Bergarten er tolka å vere granodiorittisk gneis, og er vurdert som massiv og utan vesentleg sprekkdanning i dette området. Infopunkt 3.

Under synfaringa vart det observert fjell i dagen i blottingar ved bustadhuset i kartlagt område (Figur 26), i fjellskråninga i nordvestleg del av påverknadsområdet (Figur 7) og langs hammarpartiet i austleg del av påverknadsområdet (Figur 8). Fjellskråninga i vest og hammaren i aust dannar eit lite skar som strekk seg opp til eit slakt platå på kring 325 moh. Oppover i skaret er det observert nokre tilnærma avløyste og antatt avløyste blokker (Figur 9, Figur 10). Det er tolka at blokkene er løyst direkte frå fjellet og er korttransporterte eller ligg der dei har losna. Blokkene observert i påverknadsområdet er vurdert å ligge stabilt i terrenget.

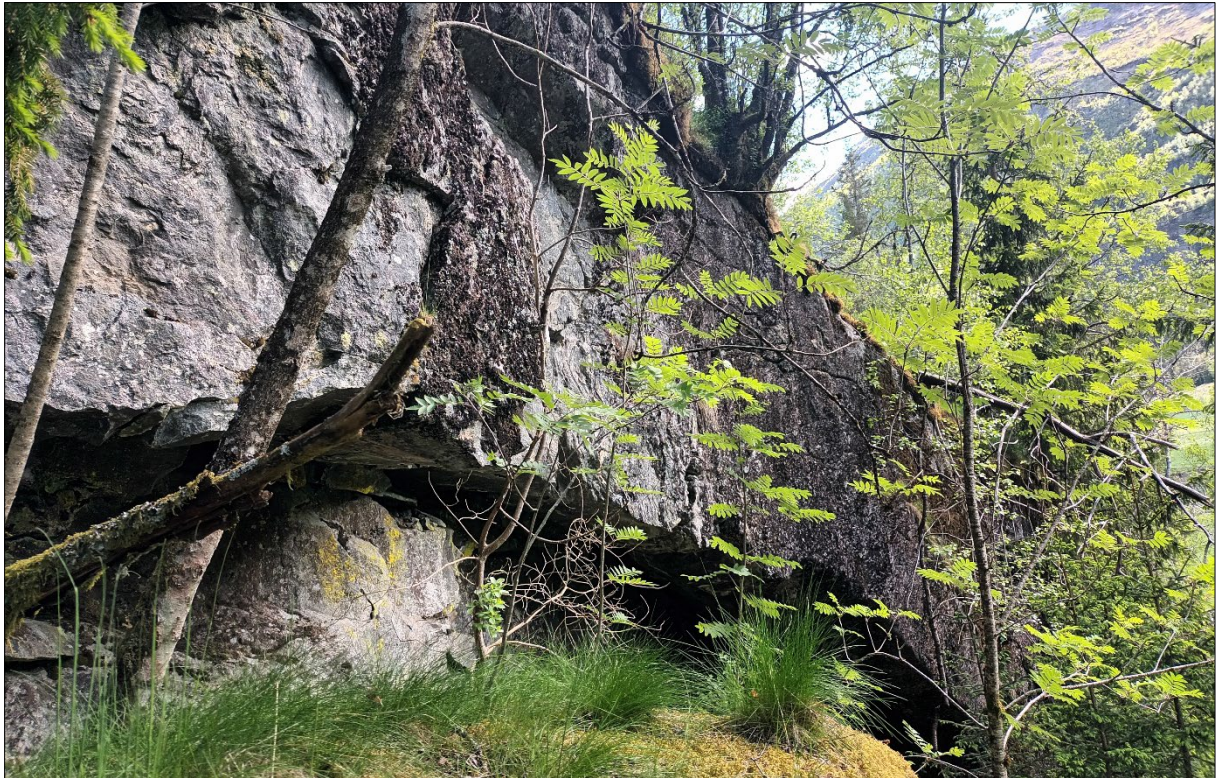
Figur 8: Biletet viser hammarpartiet i austleg del av påverknadsområdet. Øvre del av hammaren er tolka som massiv gneis, men eit sprekeplan om lag midt på hammaren har danna eit 1,5 meter djupt overheng i nedre del av hammaren. Infopunkt 5.

Berggrunnen i vestleg del av kartlagt område og påverknadsområdet er tolka å vere granodiorittisk gneis, og er vurdert som massiv og utan vesentleg sprekkdanning. I hammaren i austleg del av påverknadsområdet er det tolka at øvre del av berggrunnen består av granodiorittisk gneis, men at bergarten endrar seg i nedre delar av hammaren og ned mot Eksingedalsvegen. Nedre del av hammaren er meir skifrig, og det er tolka at det er innslag av glimmerskifer og kvartsskifer. Foliasjonsplana i denne delen av fjellet er tydelege, med eit skarp fall mot sør/sørvest, langs med fjelloverflata (Figur 11). Det vart observert noko sprekkdanning i hammarpartiet øvst i skaret. Sprekkdanninga er her meir kaotisk, grunna mineralsamansettinga i bergarten som gjev kløv i forskjellige retningar (Figur 30). Langs den nordvest-søraust orienterte delen av hammaren vart det observert eit om lag 1,5 meter djupt overheng i nedre del av hammaren (infopunkt 5). Det vart ikkje observert nokre ustabile parti i underkant av dette overhenget, og overhenget i seg sjølv er ein del av eit større, samanhengane fjellparti i austleg del av påverknadsområdet. Det er tolka at dette partiet har bestått av ein anna bergart, som i større grad har forvittra og rasa ut, i fyste tida etter siste istid.

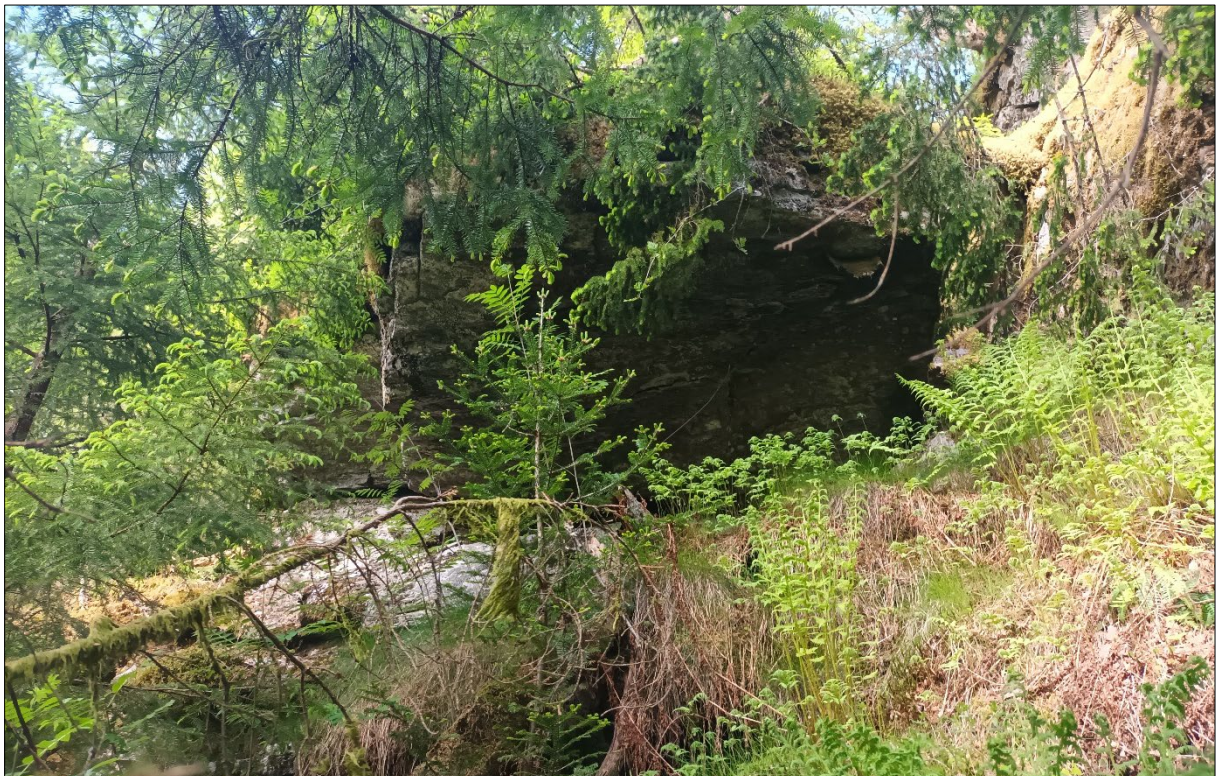
Figur 9: I øvre del av skaret ligg det ei stor blokk. Blokka heng delvis ut over skråninga, men størsteparten av blokka ligg inn i det slake terrenget bak. Fjellet under blokka er massivt og utan sprekkdanning (Figur 28), og det er vurdert at blokka ligg stabilt. Infopunkt 7.

I øvre del av skaret vart det observert ei større blokk ( $>3 \text{ m}^3$ ). Blokka heng om lag 1 – 2 meter ut over terrenget og har ei horisontal sprekk i underkant, og det er antatt at blokka er avløyst eller tilnærma avløyst frå fjellet, og størsteparten av blokka ligg inn i det slake partiet bak. Fjellet under blokka har ingen vesentleg sprekkdanning, og det er lite lausmassar under blokka, noko som indikerer lite erosjon og forvitring i sprekkene. Det underliggende fjellet er massivt og utan sprekkdanning, og det er antatt at blokka har losna for fleire tusen år sidan, og at den dermed ligg stabilt.

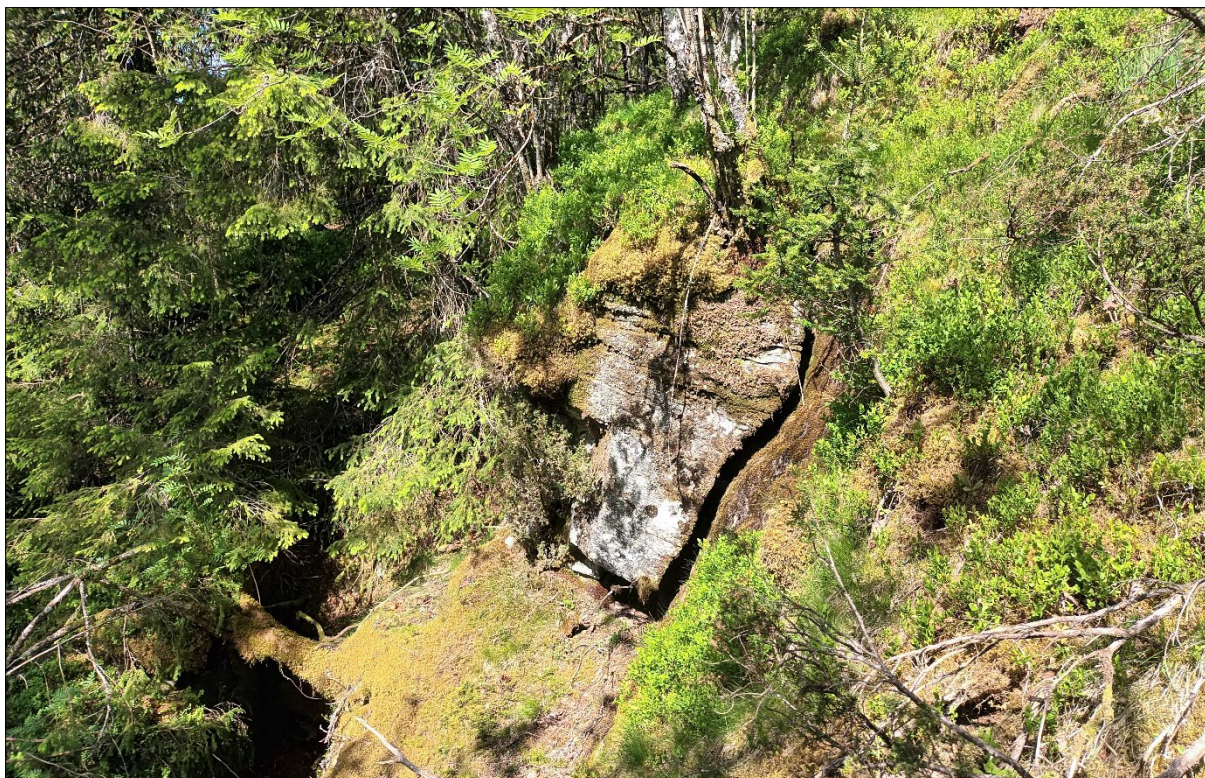
Figur 10: I øvre del av hammarpartiet vart det observert nokre avløyste og tilnærma avløyste blokker. Størsteparten av blokkene observert i felt er vurdert å ligge stabilt, og er tolka å vere knekt direkte ut frå fjellet truleg grunna avlasting etter nedsmeltinga av siste istid. Infopunkt 8.

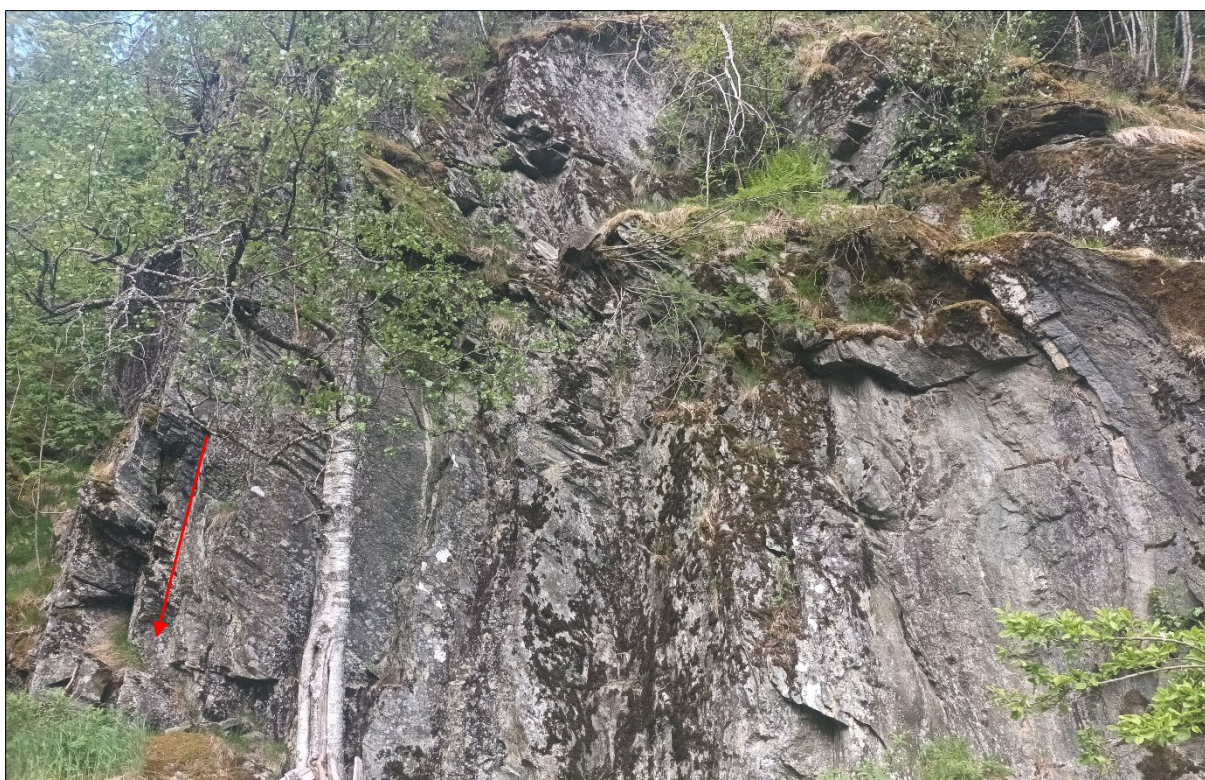
Figur 11: Biletet viser nedre del av hammarpartiet ovanfor austleg del av kartlagt område (infopunkt 10). Sprekkdanninga i berggrunnen endrar seg i nedre del frå kaotisk sprekkesett til å ha eit tydeleg hovudsprekkeplan som føl fjelloverflata (markert med raud pil). Sprekkdanninga er òg vesentleg høgare i nedre del av hammarpartiet.

I nedre del av hammarpartiet, ovanfor austleg del av kartlagt område, føl sprekkaplana fjelloverflata. Dette vil hovudsakleg føre til utrasingar av flak eller avlange blokker, som vil gli langs overflata eller ha fall rett ned på grunn av det bratte relieffet (Figur 3). Dette reduserer sannsynet for at steinsprang får sprett, og utløp vil difor vere avgrensa. Terrenget direkte nedanfor er flatt, og det er vurdert at steinsprang raskt vil stoppe på grunn av låg fallhøgde og det flate terrenget direkte under losneområda.

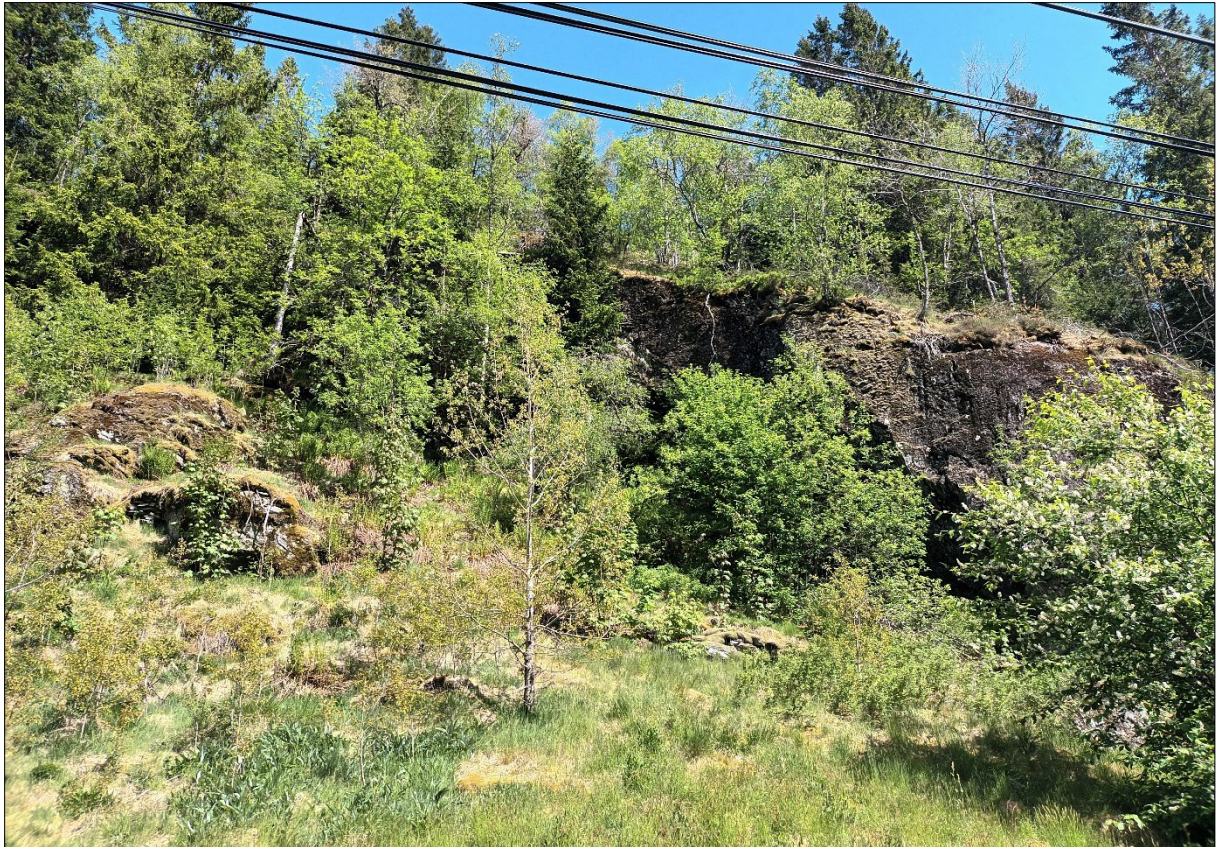
Figur 13: Lausmassane i nedre del av påverknadsområdet består av grovt, gammalt skredmateriale (>1000 år) over fast fjell. Skredmateriale er hovudsakleg konsentrert tett på hammarpartiet langs austleg del av skaret. Infopunkt 4.

Synfaringa stadfestar at nordleg del av kartleggingsområdet og lausmassane i skaret i nedre del av påverknadsområdet hovudsakleg består av skredmateriale (Figur 13). Skredmassane stammar truleg frå utrasinga av skaret og historiske kjelder viser garden har lege her lenge (kap. 2.8). Det er vurdert at skredmassane er gamle, og er tolka å stamme frå fyste tida etter nedsmeltinga av siste istid Utløpet har vore relativt kort, og det er antatt at dette har skjedd som eit resultat av trykkavlasting frå isen og mesteparten av skredmateriale er difor avsett på staden. Det vart observert nokre relativt ferske steinsprangblokker (<100 år) tett på hammarpartiet, men desse har hatt korte utløp på grunn av at det gamle skredmaterialet gjer terrenget kupert og gjev det høg ruheit (Figur 14). Terrenget rundt og over skaret i påverknadsområdet består hovudsakleg av fast fjell med eit tynt dekke av organisk materiale. Det vart ikkje observert spor etter utglidingar av lausmassar eller lausmasseskred i skaret, og det vart heller ikkje observert definerte erosjonsspor etter drenering (kap. 2.4).

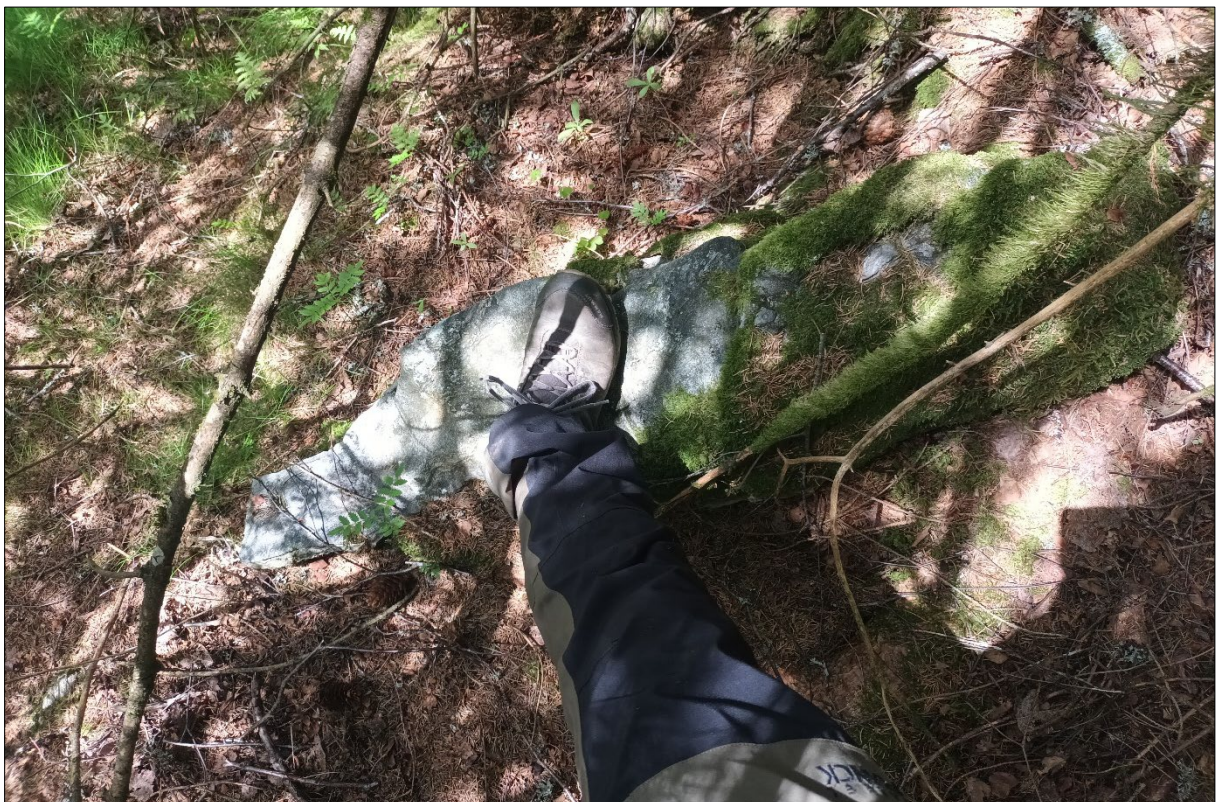
Figur 14: Størsteparten av steinsprangmaterialet i påverknadsområdet er tolka å vere gammalt. Biletet viser ei antatt ferskare steinsprangblokk (<100 år) som ligg tett på hammarpartiet aust i skaret (nedanfor infopunkt 6). Blokkja er avlang og om lag 1 meter lang. Av antatt ferske steinsprangblokker var dette blokkja som var observert med lengst utløp frå hammarpartiet.

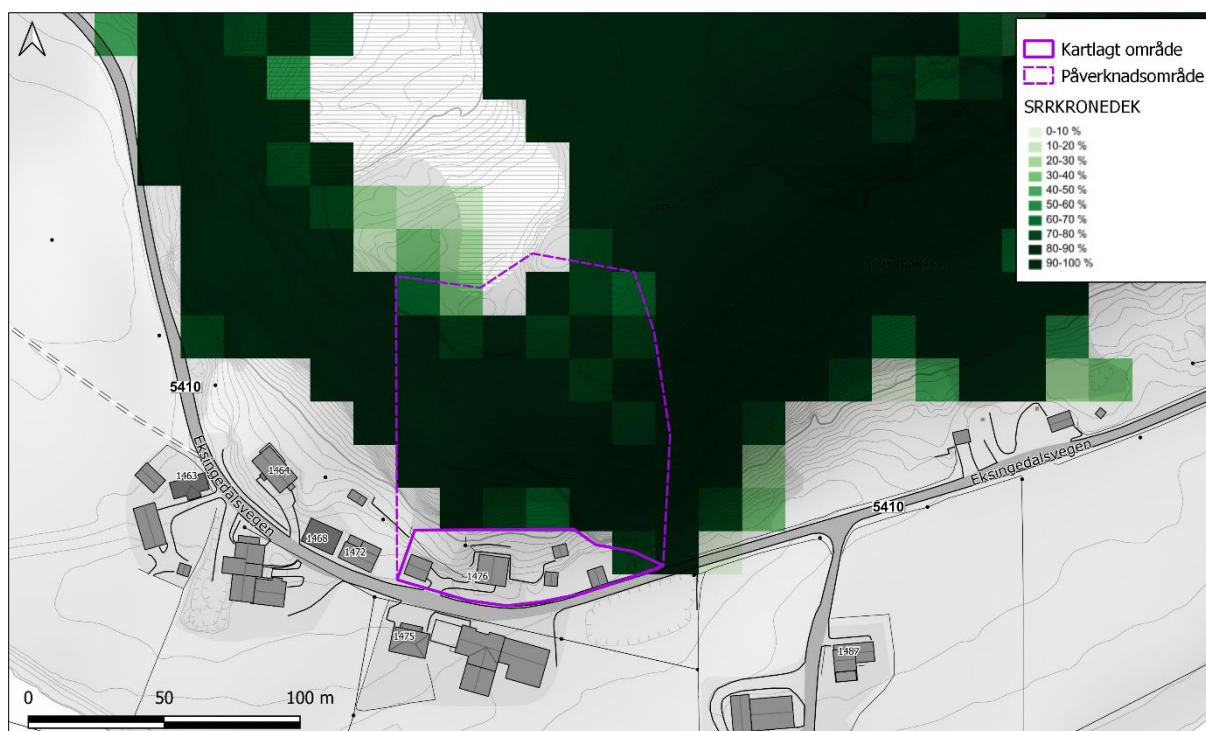
Figur 16: NIBIO sitt skogressurskart viser at kronedekninga til skogen i påverknadsområdet er ca. 70 – 100 %. Kjelde: NIBIO WMS.

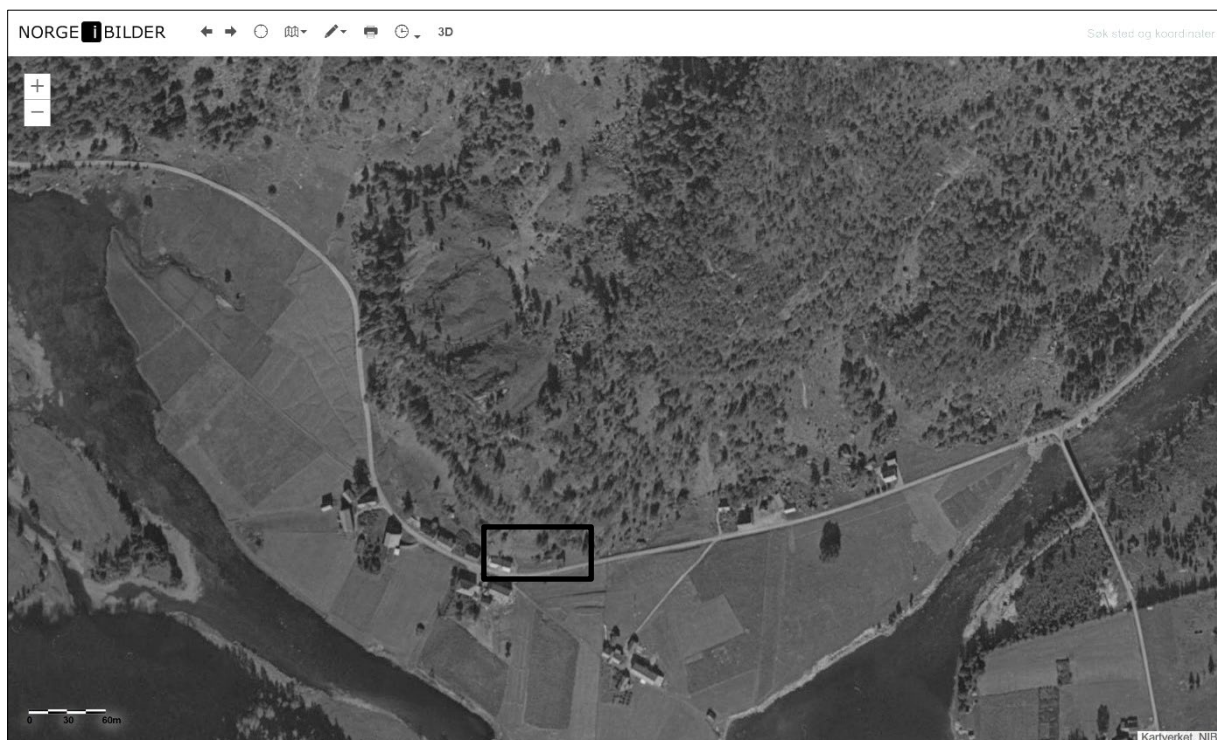
Figur 19: Flyfoto frå 1958 viser at det var noko mindre vegetasjon på den tida. Kartlagt område er innafor svart rektangel. Vertikalfoto: norgebilder.no

er det spor etter steinsprang-/steinskredhendingar frå den austlege delen av fjellryggen opp mot Furhaugane, som er utgreia i kap. 2.8. Nyaste og eldste flyfoto er vist i Figur 18 og Figur 19.

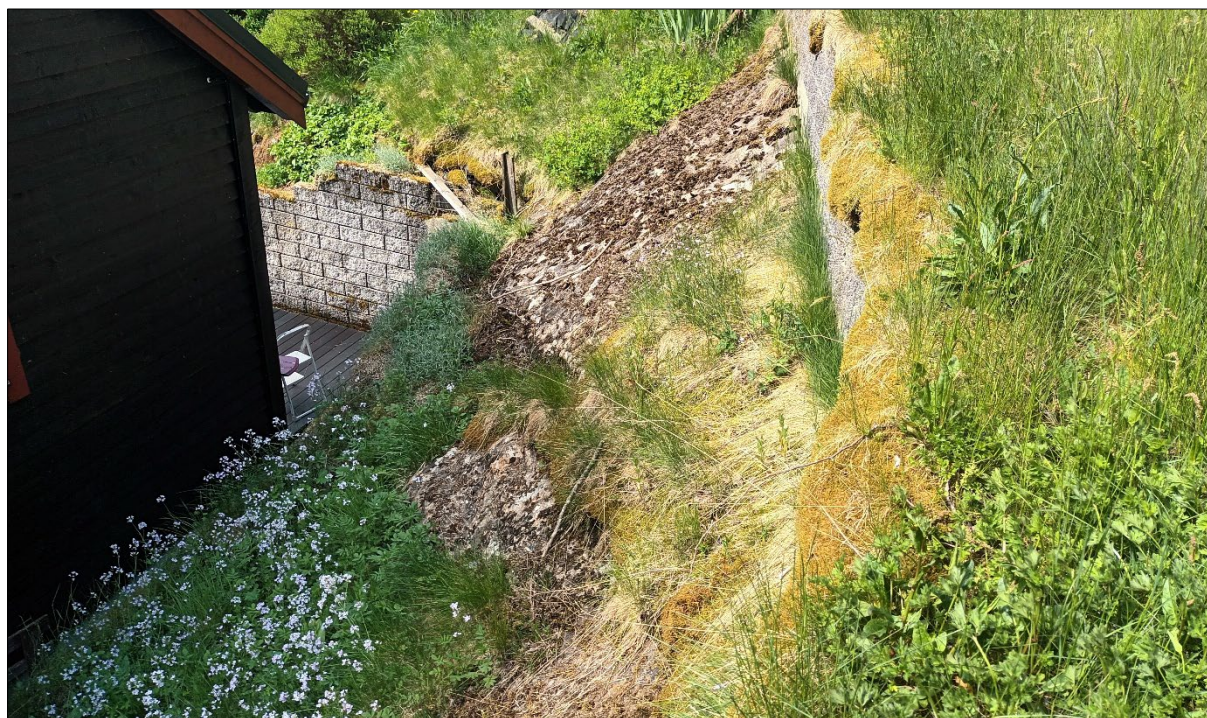
Figur 26: Den nordaustlege fjellskråninga strekk seg ned til bakkant av bustadhuset i kartlagt område. Fjellskråninga er vurdert som massiv og utan sprekkdanning i heile det observerte strekket. Infopunkt 2.

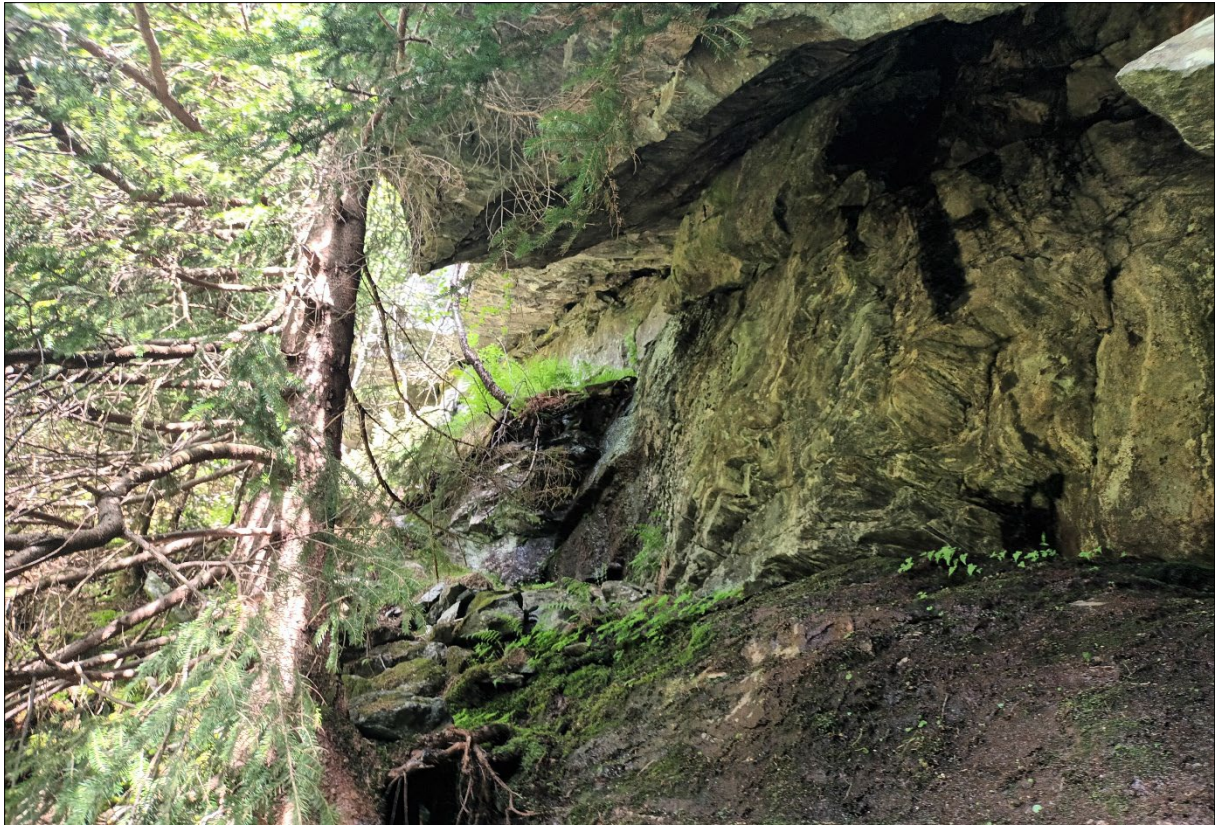
Figur 27: Overhenget i nedre del av hammarpartiet i aust (infopunkt 5) dannar eit ope område under fjellhammaren. Det vart ikkje observert vesentleg sprekkdanning i fjellet under overhenget, og det er tolka at partiet som er uthola bestod av ein bergart som var meir utsett for erosjon og forvitring, og som raste ut kort tid etter siste istid.

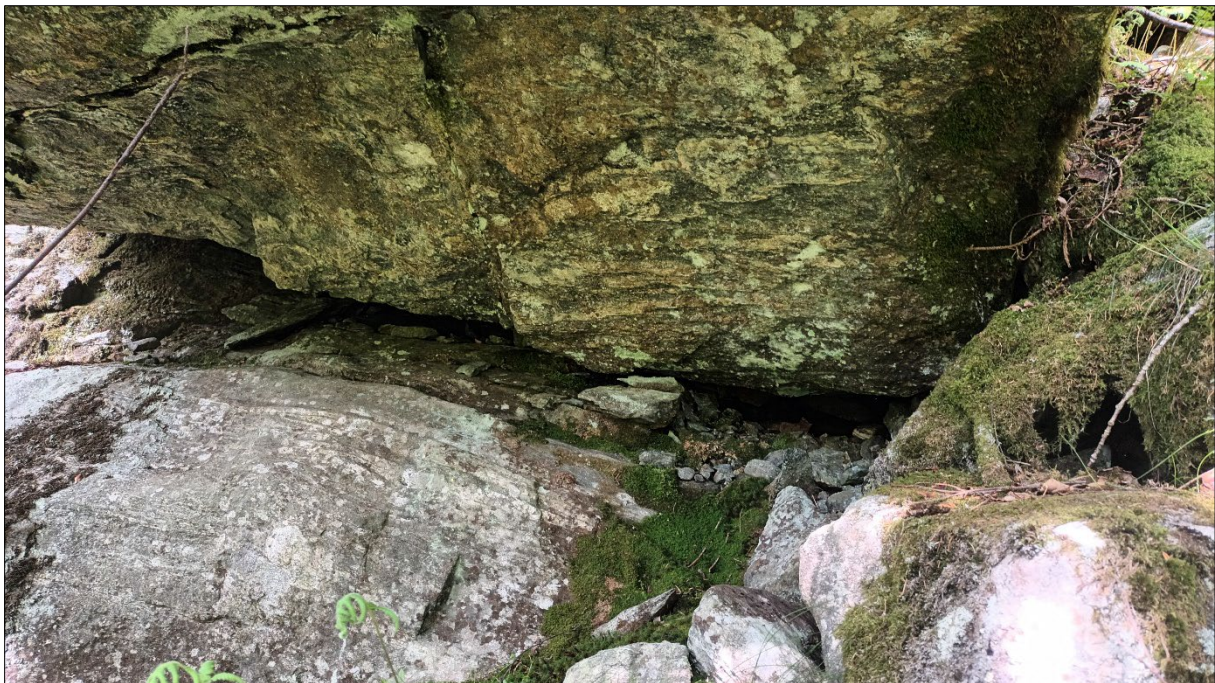
Figur 28: Biletet viser sprekkdanninga i underkant av blokka øvst i skaret (infopunkt 7). Fjellet som ligg under blokka er massivt og utan sprekkdanning, og det er lite lausmassar i underkant av blokka. Dette indikerer at det har vore lite til ingen bevegelse i blokka på veldig lang tid, og det er tolka at blokka har lege stabilt i fleire tusen år.

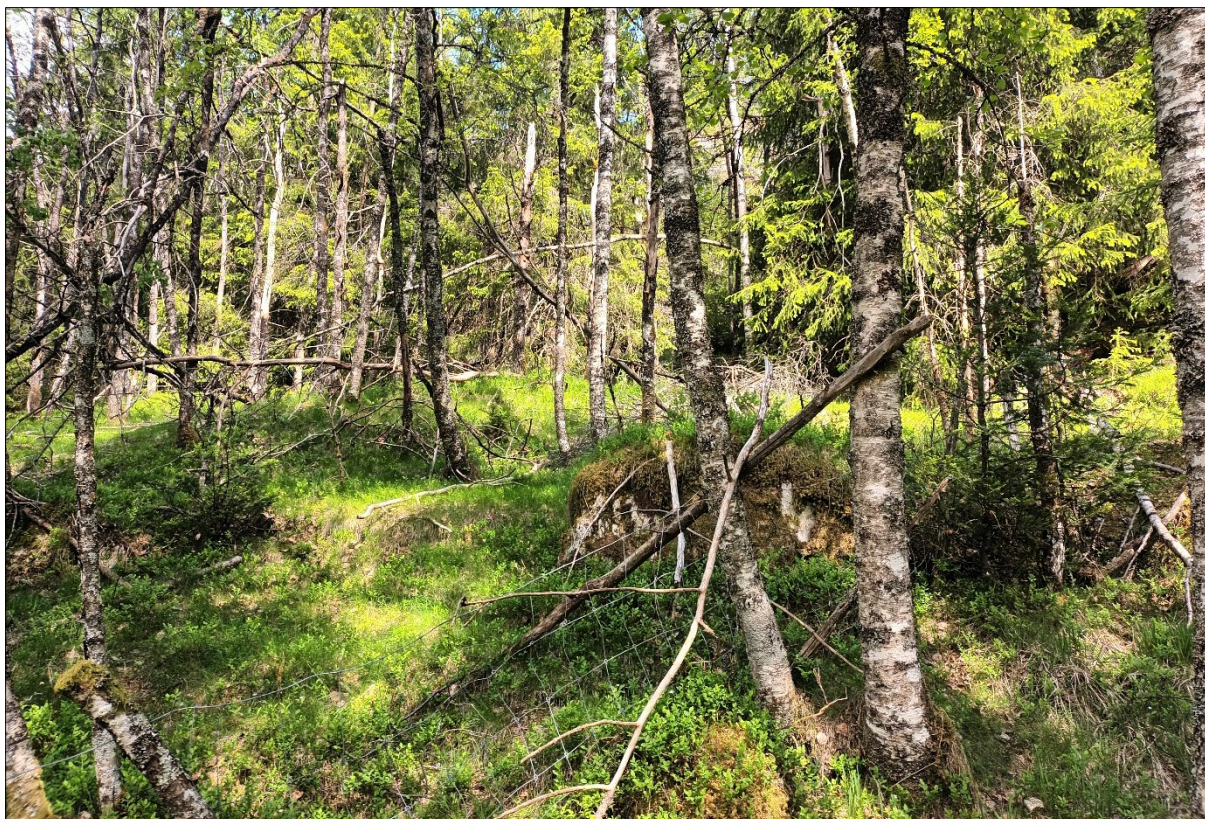
Figur 29: Terrenget ovanfor skaret (ved kring 330 moh.) er slakt, og lausmassane består hovudsakleg av eit tynt dekke av organisk materiale (lyng og mose) og morenemateriale. Infopunkt 9.

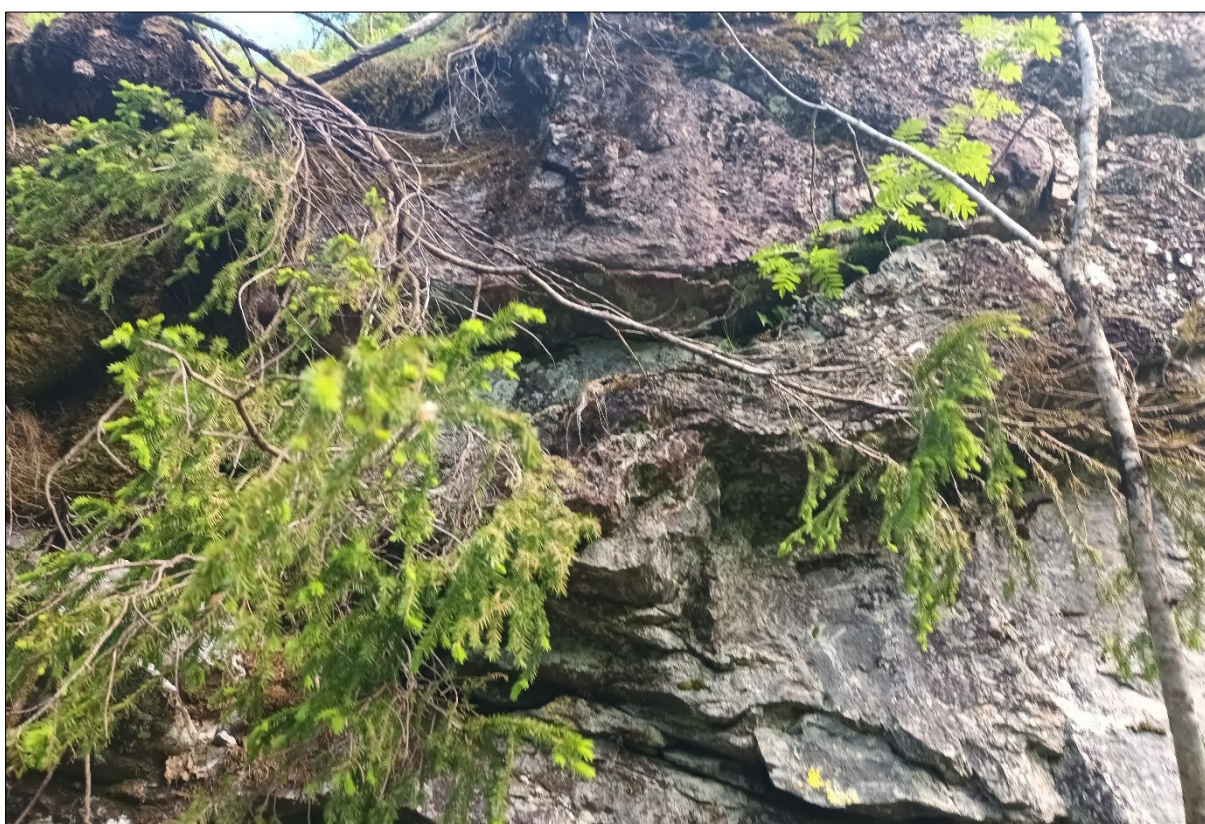
Figur 30: Det vart observert sprekkdanning langs hammarpartiet øvst i kløfta (infopunkt 6). Sprekkeplana har tilfeldig retning grunna mineralsamansettinga og kløvet i bergarten. Dette har hovudsakleg ført til mindre utrasingar av avlange blokker og flak (Figur 14).

| # | Skildring |
|---|---|
| 6 | Sprekkdanning i hammarpartiet øvst i skaret. Variabel sprekkdanning grunna mineralsamansettinga og kløvet i bergarten (granodiorittisk gneis) |
