## Notat

| OPPDRAAG | Østre Nesttunvegen 8 | DOKUMENTKODE | 10268843-01-RIG-NOT-001 |
| EMNE | Vurdering av områdestabilitet iht. NVE 1/2019 | TILGJENGELIGHET | Åpen |

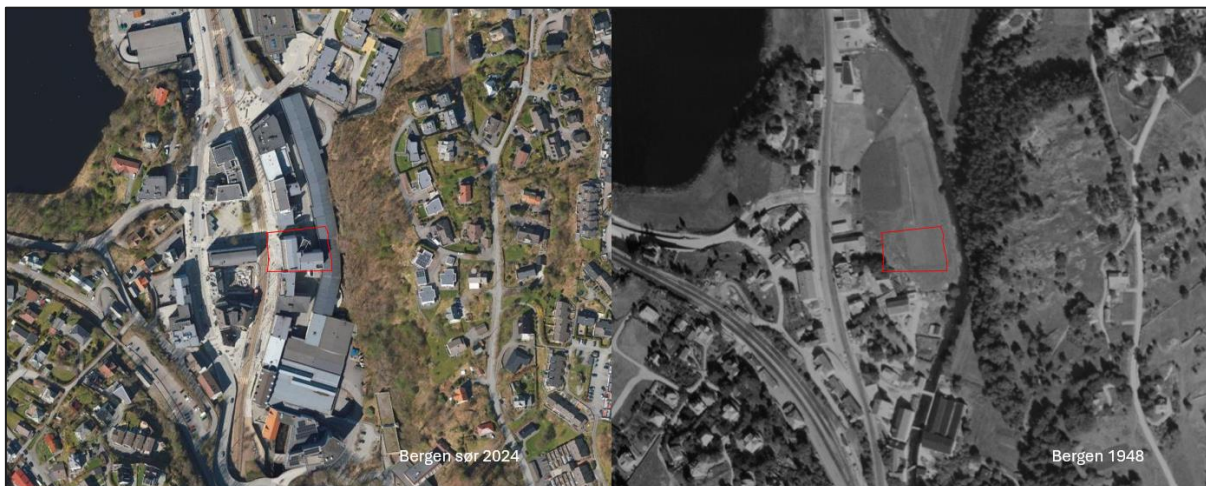
Figur 3-1: Utklipp fra Norge i Bilder – Bergen sør 2024 (venstre) og Bergen 1948 (høyre) med omriss av planområdet i rød. Kilde: Norge i Bilder [8]

Historisk sett har omliggende området vært gårdsbruk som gradvis har blitt utviklet til næringsareal. Det finnes imidlertid områder som aldri har vært bebygget, hovedsakelig øst for planområdet samt i områder rundt Litle Nesttunvatnet. Figur 3-1 viser flyfoto av området.

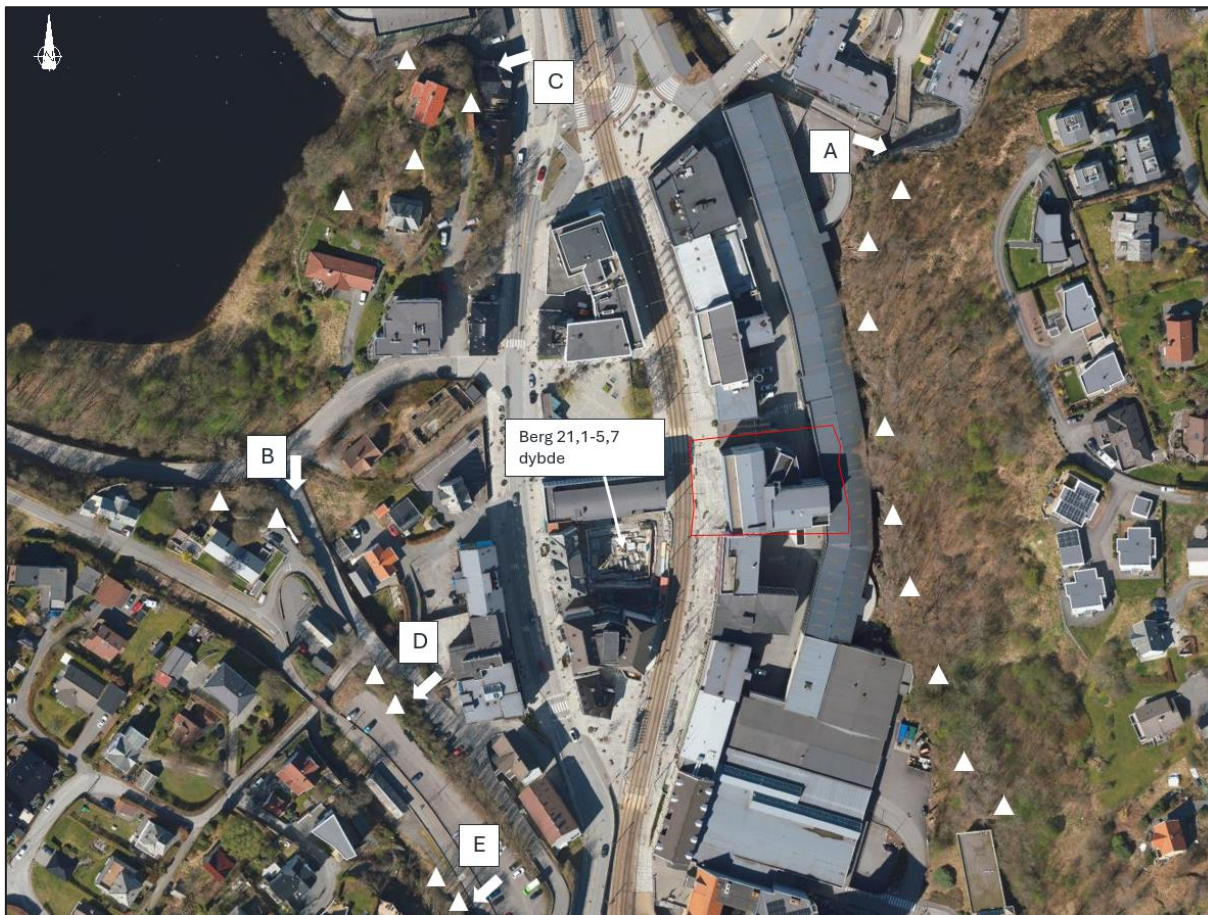
Figur 3-3: Oversikt over berg i området. Planområdet er markert i rødt, berg er markert med hvite trekanter, og retning av bilder er angitt med hvite piler. Bildene kan sees i Figur 3-4 til Figur 3-8. Kilde: kart fra Norge i Bilder [8] og bilder fra Google Streetview [12]

Det er imidlertid observert berg i dagen på flere punkter i nærområde. Oversikt over berg i området og planområdet er vist i Figur 3-3 hvor gatebilder fra Figur 3-4 til Figur 3-8 er referert til. Berg i dagen er vist som hvite trekanter og er basert på flyfoto, skråfoto og gatebilder.

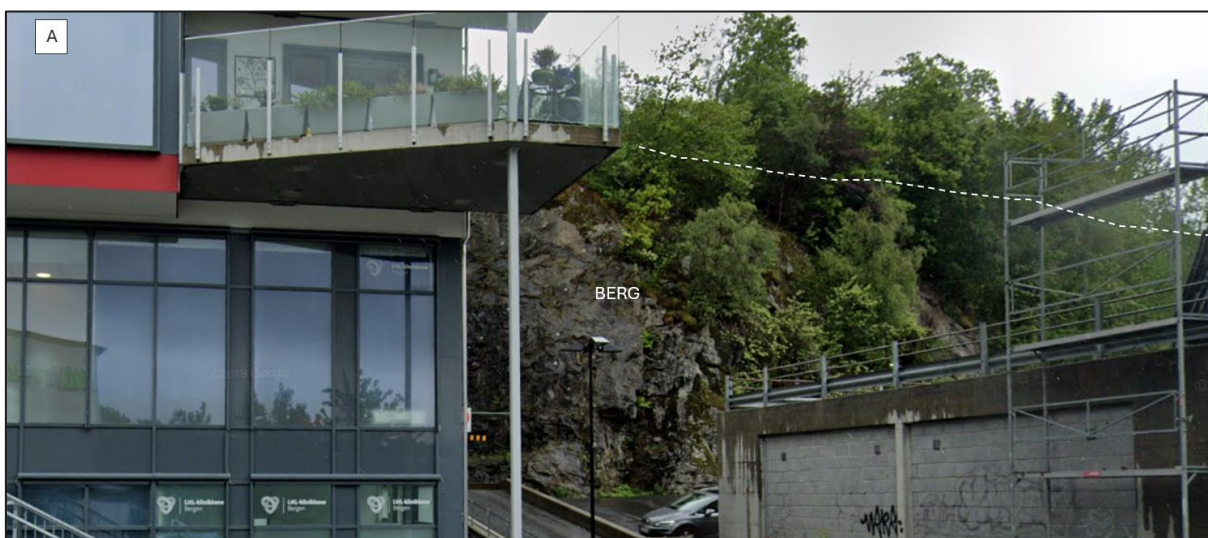
Figur 3-4: Berg i dagen ved lokasjon A i Figur 3-3. Kilde: Google Streetview [12]

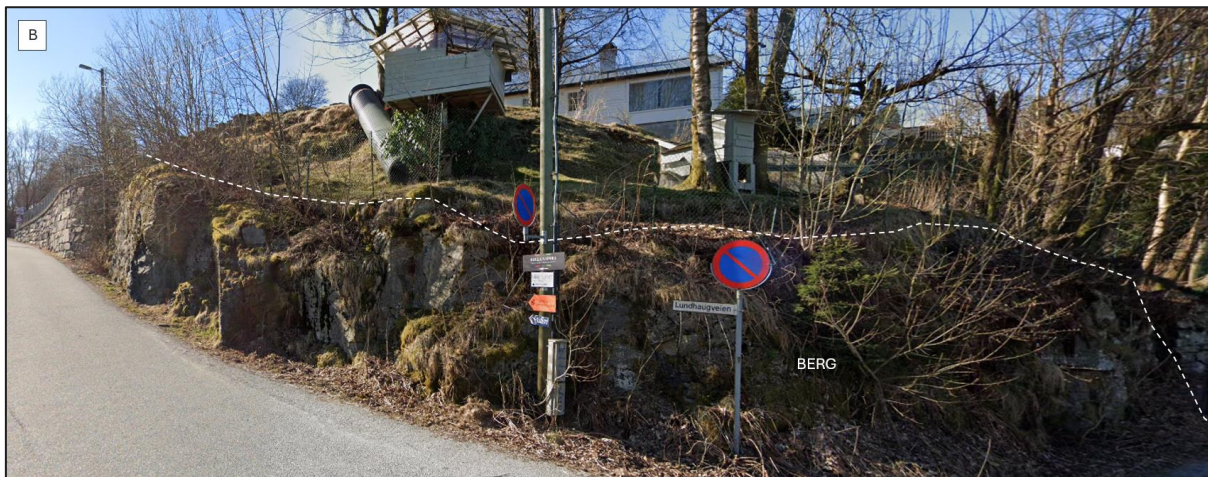
Figur 3-5: Berg i dagen ved lokasjon B i Figur 3-3. Kilde: Google Streetview [12]

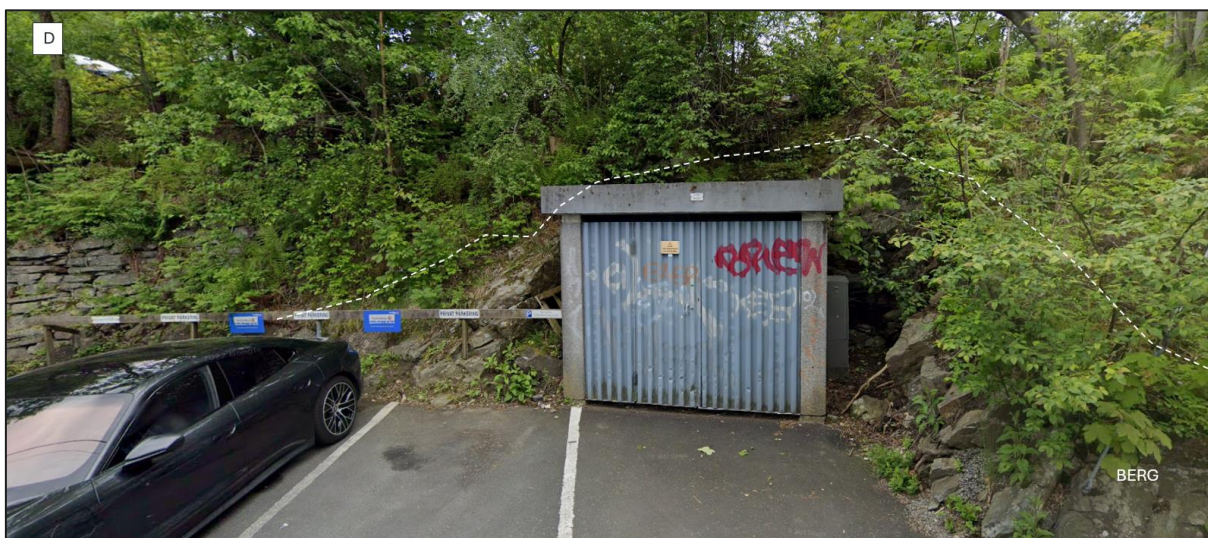
Figur 3-7: Berg i dagen ved lokasjon D i Figur 3-3. Kilde: Google Streetview [12]

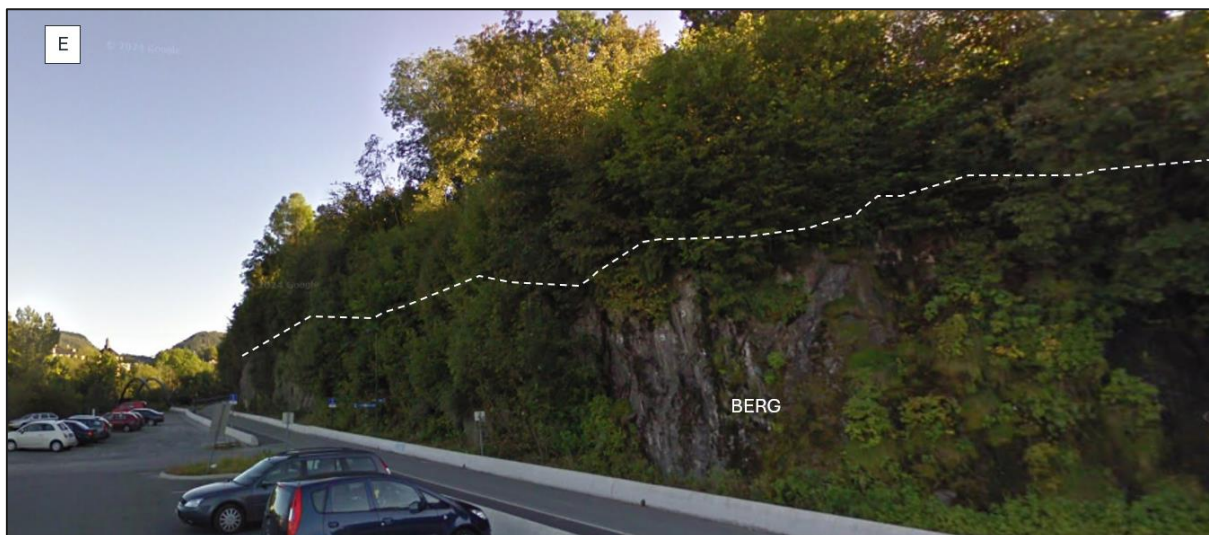
Figur 3-8: Berg i dagen ved lokasjon E i Figur 3-3. Kilde: Google Streetview [12]
