### Voldafossen kraftverk – Rapport om biologisk mangfold

Prosjekt: Voldafossen kraftverk

Dokument nummer: 10238514 – YM – R01

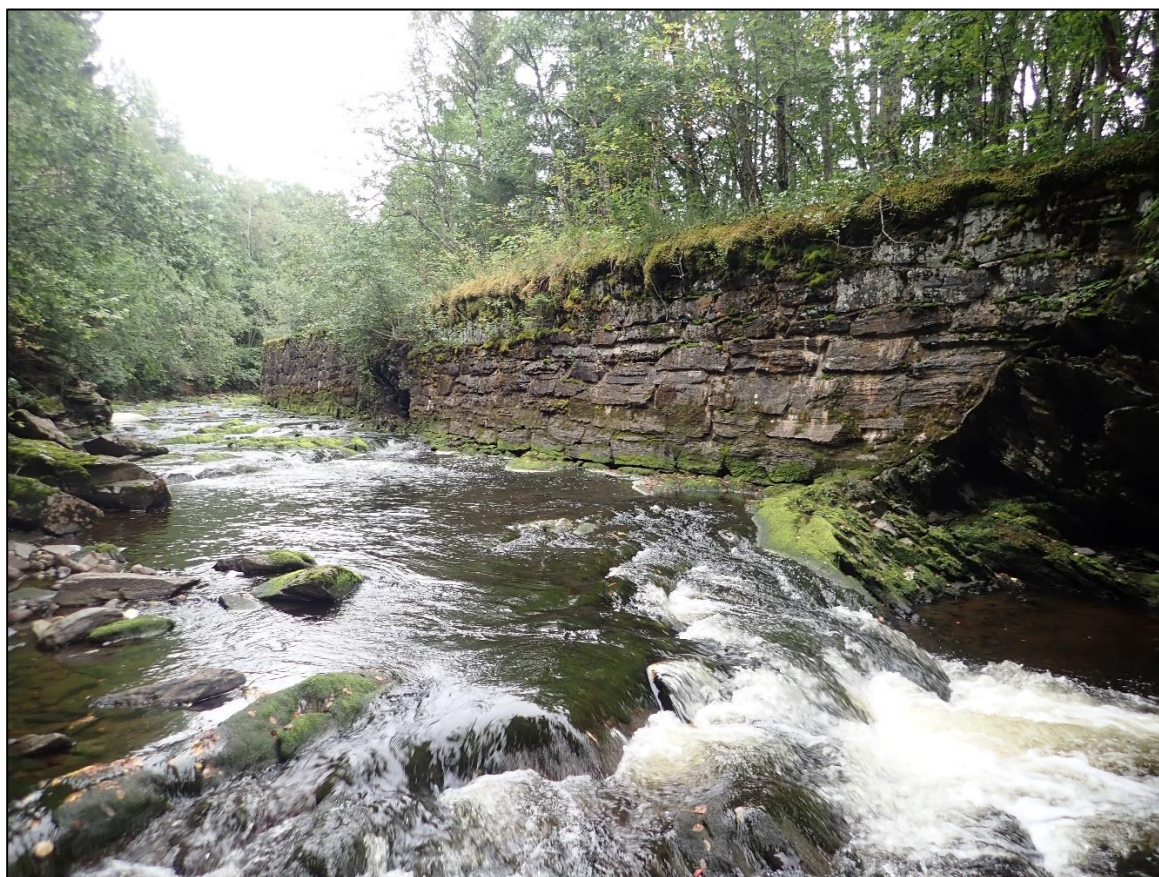
*Figur 4-1: Mur som er et statlig listeført, teknisk/ industrielt kulturminne og en del av den lokale gårdshistorien. Foto: Sweco.*

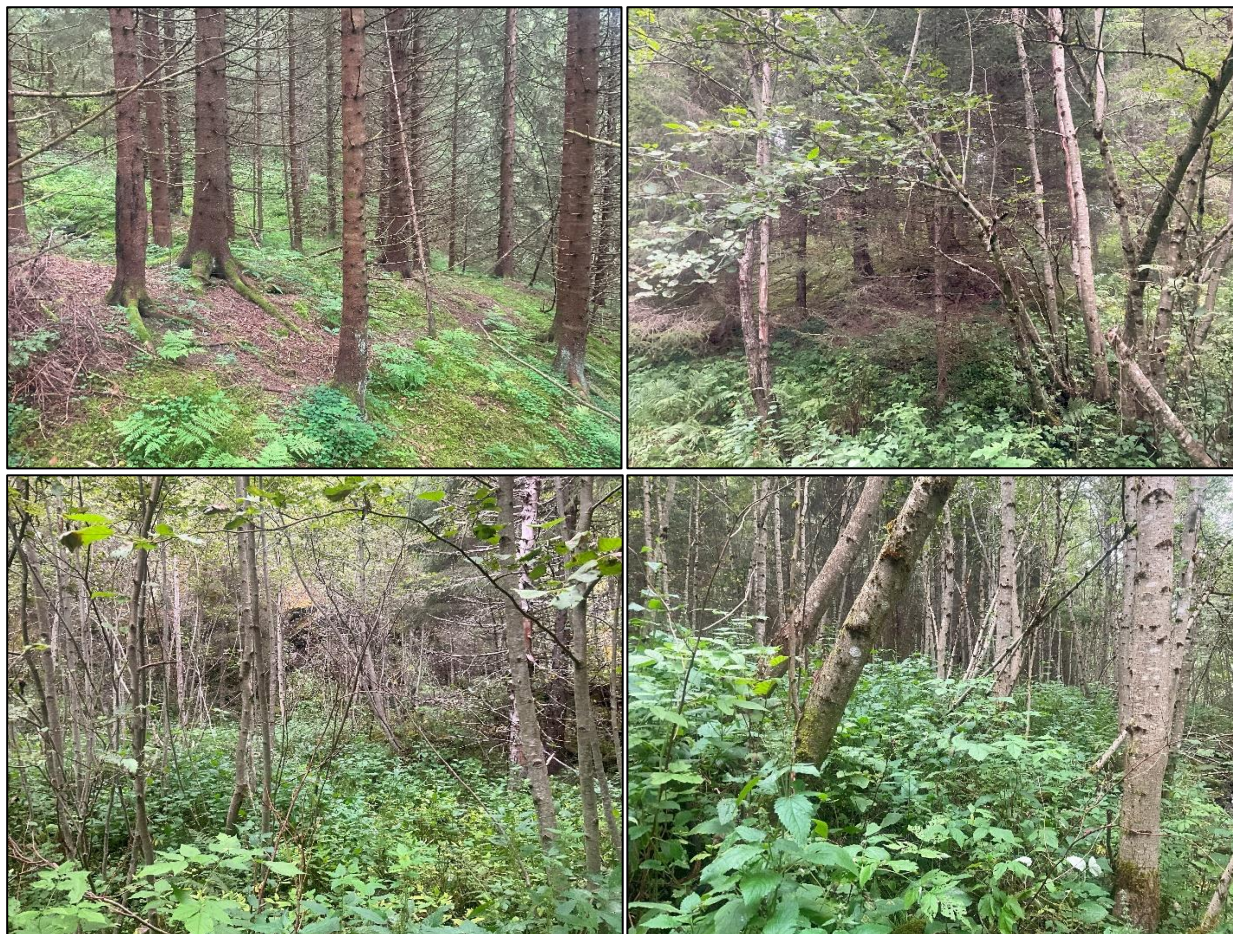
*Figur 4-3: Skogen på sørsiden av elva i nærheten av dagens traktorvei. Øverst til venstre = planta granskog med relativt kalkkrevende vegetasjon. Øverst til høyre = blandingsskog i nærheten av planlagt kraftstasjon. Nederst til venstre og høyre = yngre gråorskog. Foto: Sweco.*

Det er planlagt trykkrør, kraftstasjon og kraftlinje på sørsiden av elva. I dag går den en traktorvei i dette området, og det er planta granskog (figur 4-3). Det vokser kalkkrevende arter som firblad i granskogen, og

vegetasjonen er frodig med en del bregner. Det er også mye gråor i området, og det vokser høgstaudearter som skogsvinerot, men trærne er for unge til å kvalifisere til naturtypen gammel høgstaudegråorskog.

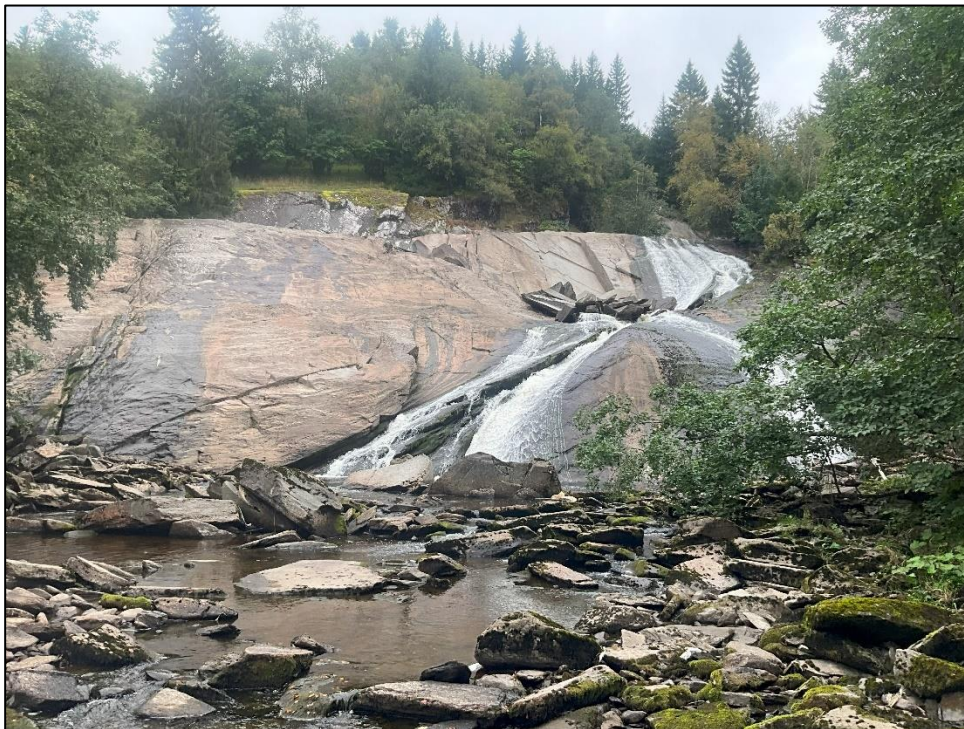
*Figur 4-4: Bilder av fossen i prosjektområdet. Bildet er tatt på en dag med lav vannføring, og viser hvordan vannet renner over bergflaten med lav vannsprutintensitet. Foto: Sweco.*

På selve kartleggingsdagen var det lav vannføring i elva og vannet rant over bergflaten med lav vannsprutintensitet (figur 4-4). Når vannføringen er høy i elva, er det meste av berget dekket av vann (dvs. ingen tilgjengelig areal for fossesprut). Naturtypen fossepåvirket berg ble vurdert ved selve fossen i prosjektområdet. Naturtypen fossepåvirket berg omfatter bergvegger og bergknauser som er påvirket av vannsprut fra fosser. Naturtypen ble ikke utfigurert fordi fossesprutintensiteten er lav, og det mangler sonering av lav og mosearter fra fossestrengen og utover.

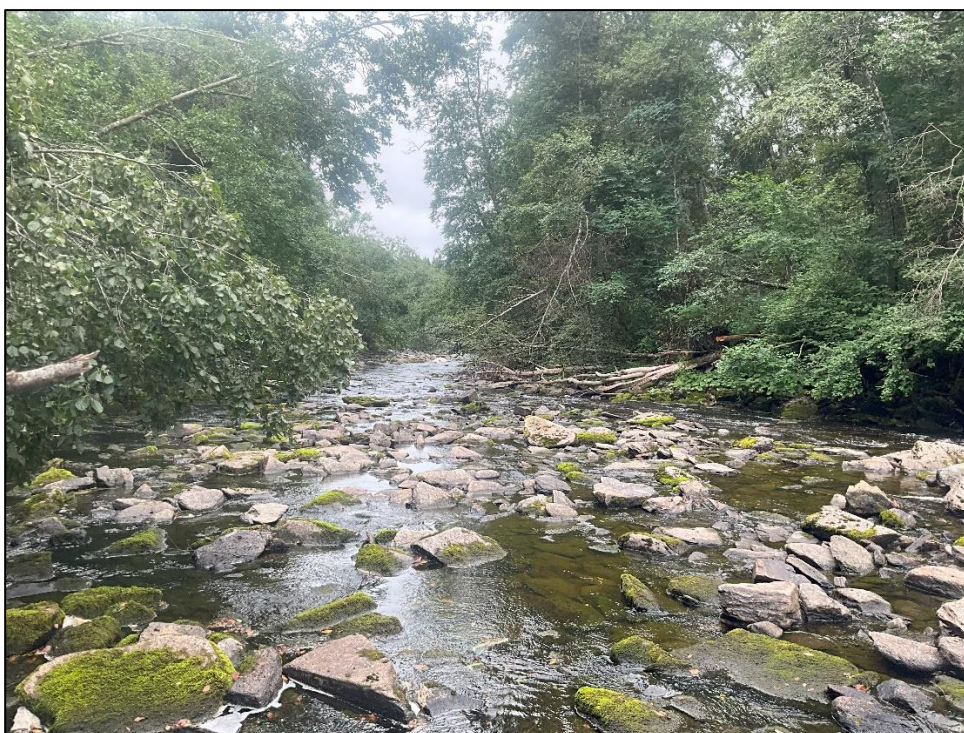
*Figur 4-5: Løvskog langs elva i nedre del av prosjektområdet, nedstrøms fossen og planlagt kraftstasjon. Foto: Sweco.*

Det er løvskog langs elva i nedre del av prosjektområdet (nedstrøms fossen) (figur 4-5), og det ble utfigurert en naturtypelokalitet med gammel høgstaudegråorskog i den nordvendte skråningen (se nærmere beskrivelse i kap. naturtyper).

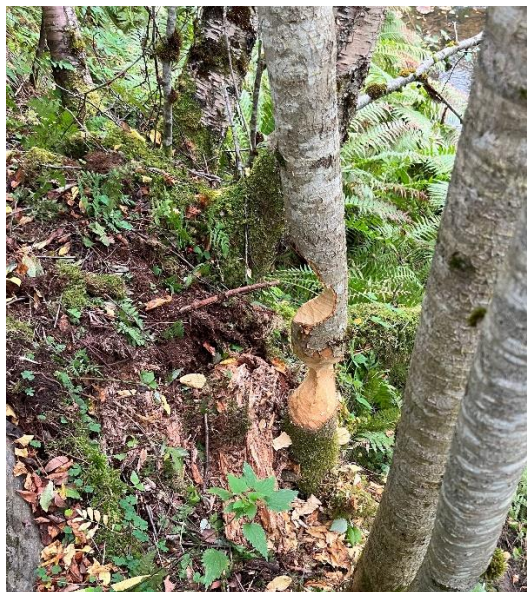
Figur 4-7: Beverspor fra sørsiden av elva, ovenfor fossen i prosjektområdet. Foto: Sweco.

Det ble observert ferske beverspor på sørsiden av elva, ovenfor fossen i prosjektområdet (figur 4-7). Ellers forventes det et ordinært artsinventar av vilt (eksempelvis hjort, røyskatt, rødrev mm.).

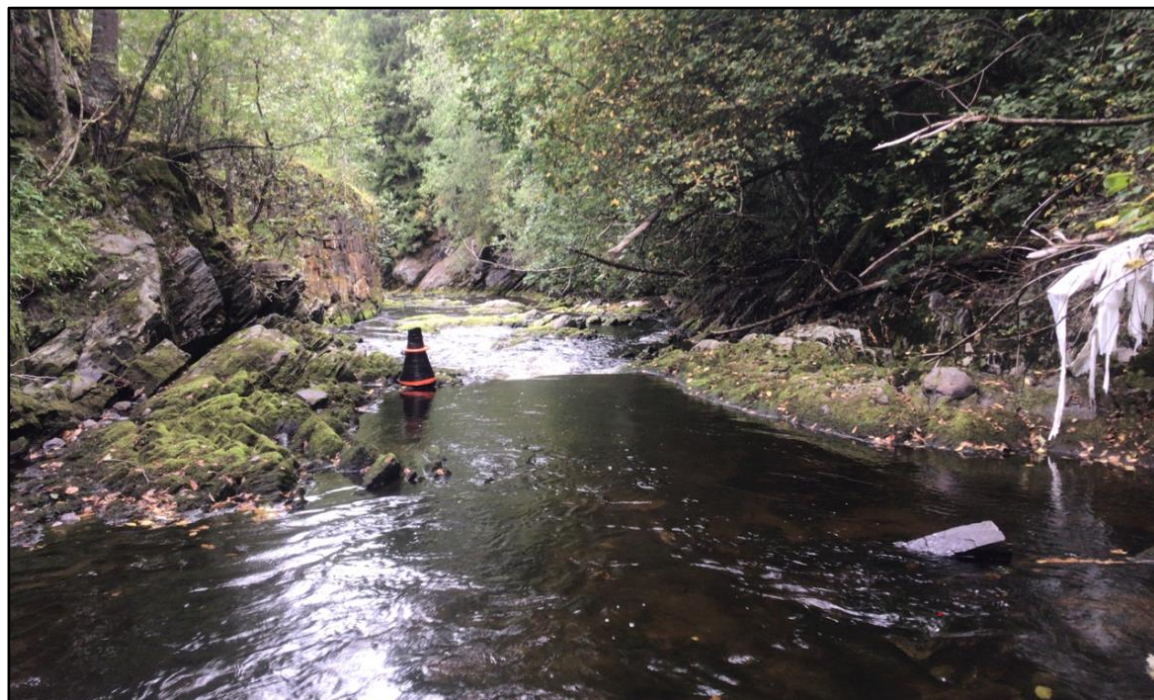
Figur 4-1. Naturlig terskel indikert med vannkikkert i bildet vurderes som nedre grense for elvemusling i Malsåa. Denne ligger vel 30 meter oppstrøms planlagt inntaksluke. Bildet tatt oppstrøms terskel.

Figur 4-1 og figur 4-2 viser naturlig terskel som er nedre grense for utbredelse av elvemusling i Malsåa.

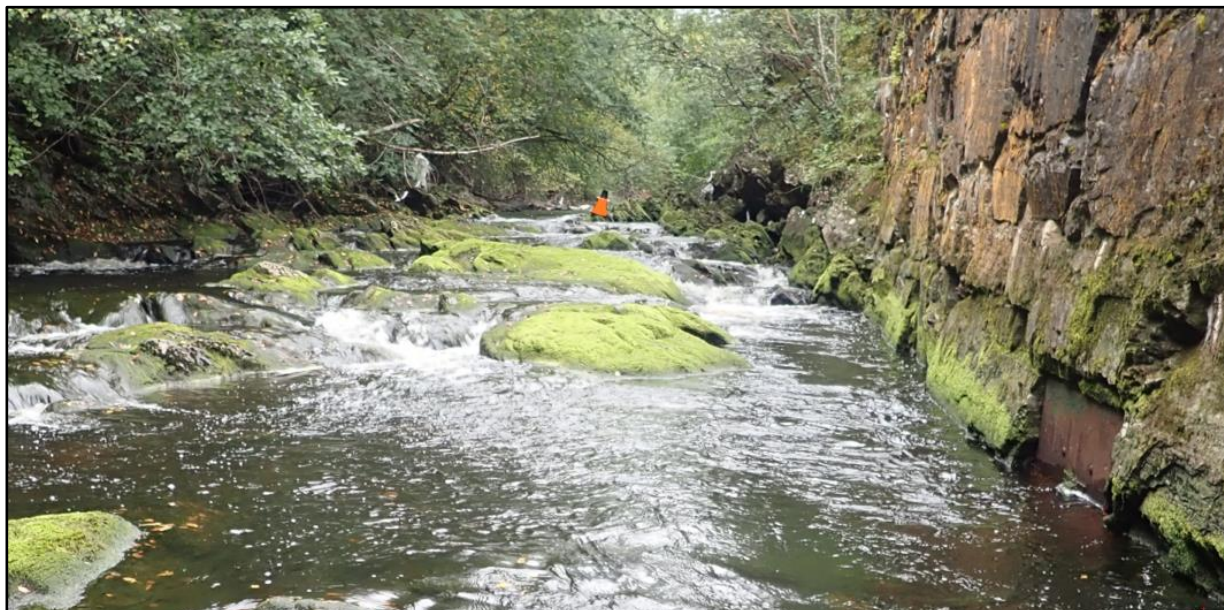
Figur 4-2. Bilde som viser luken for planlagt inntak i muren, og naturlig terskel som definerer nedre leveområde for elvemusling i Malsåa. Naturlig terskel definert med vannkikkert i bildet. Bildet tatt nedstrøms terskel
