Helsehuset Råde og Øvre Langbråten

Geoteknisk datarapport
23266 nr. 1

Oppdragsgiver: Mesta AS v/ Frode Wilhelmsen
Rapport: 23266 Rapport nr. 1
Rapporttype: Geoteknisk datarapport
Stikkord: Geotekniske undersøkelser, laboratorieundersøkelser
Euref UTM: Sone 32V – Ø606500, N658000

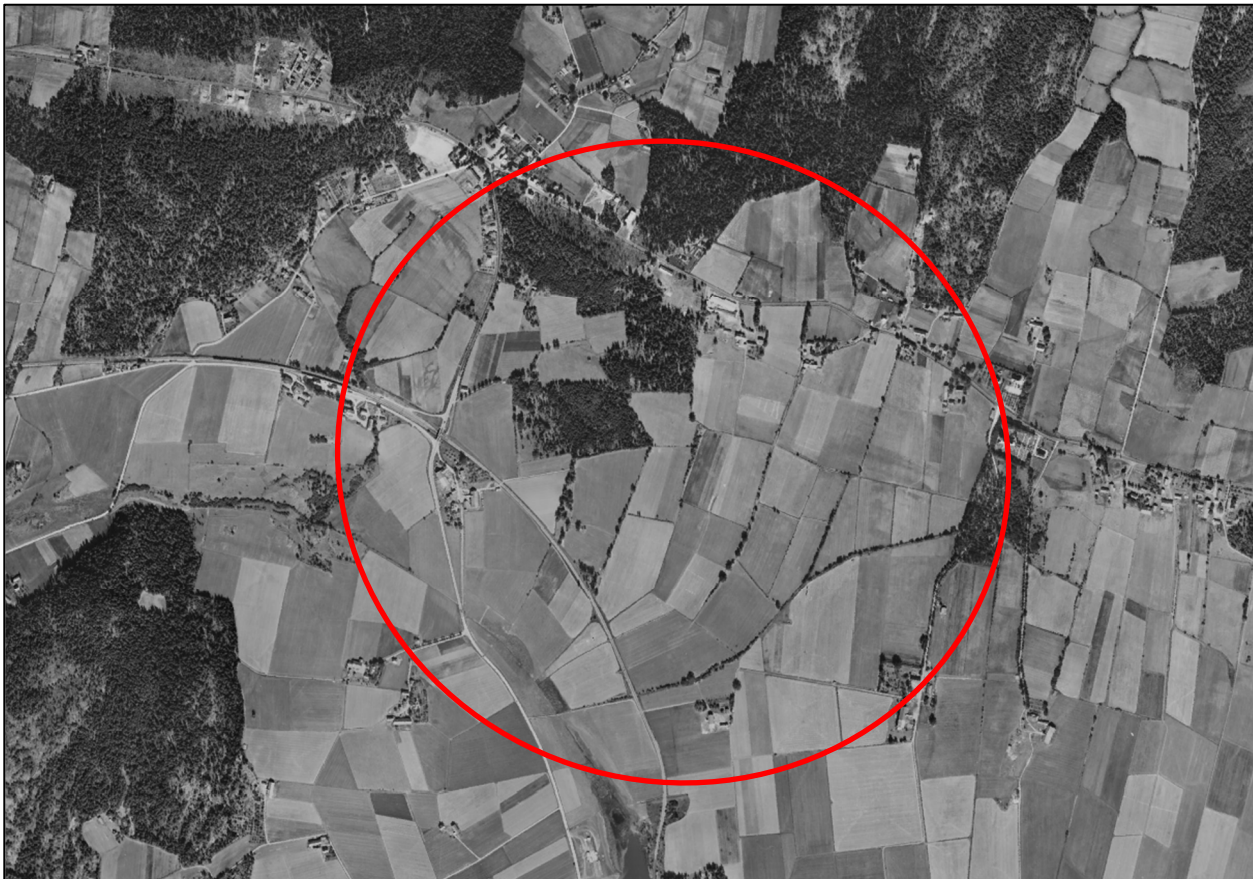
Figur 3.1 Utsnitt fra kart fra 1947 [6]. Rød sirkel viser omtrentlig plassering av utførte grunnundersøkelser

Historisk flyfoto fra 1947 indikerer at området tidligere bestod av jordbruk og skogsområder med enkelte boliger [6], se figur 3.1.
