**Skredfarevurdering for  
område ved Plassane,  
Hareid kommune**

Sunnfjord Geo Center

<b>Prosjektnr.:</b>	<b>Dokumentnr.:</b>	<b>Dokumenttittel:</b>	
2022-04-164A	-	Skredfarevurdering for område ved Plassane, Hareid kommune	
<b>Revisjon:</b>	<b>Skildring:</b>	<b>Leveransedato:</b>	
0	Godkjent rapport	29.08.2022	
<b>Kontraktør:</b>		<b>Kontaktinformasjon:</b>

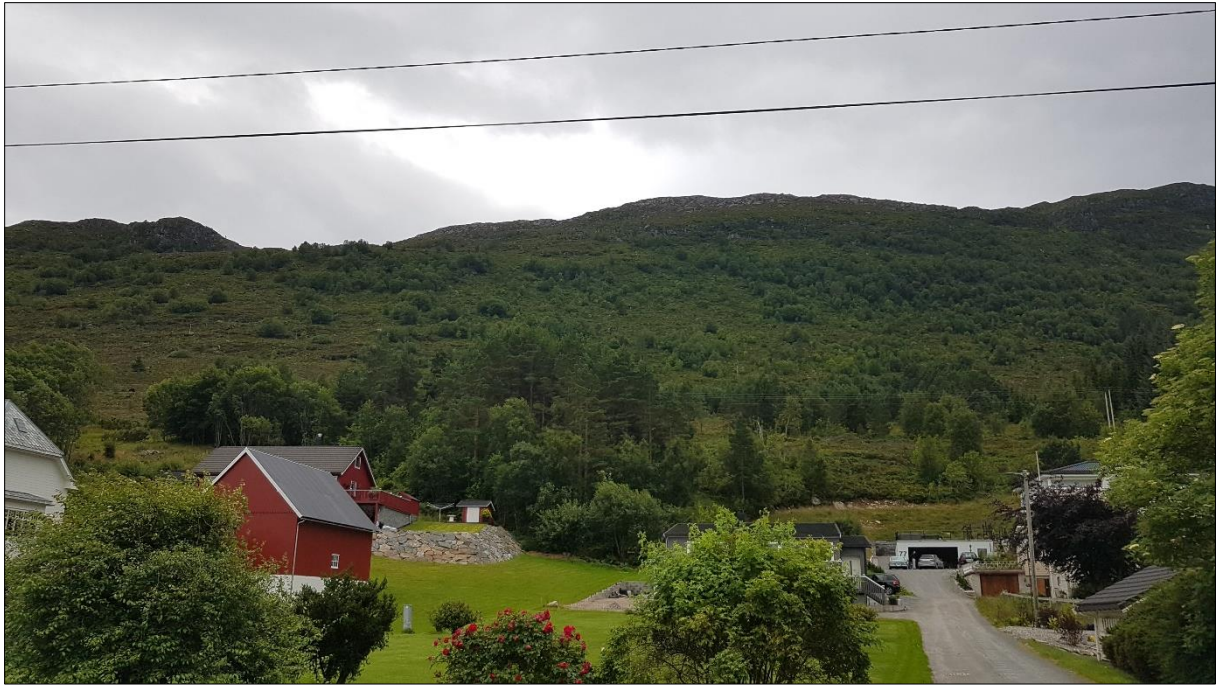
Figur 2: Bilete tatt frå innkøyrse til Plassane 77 og mot sør viser store delar av kartlagd område.

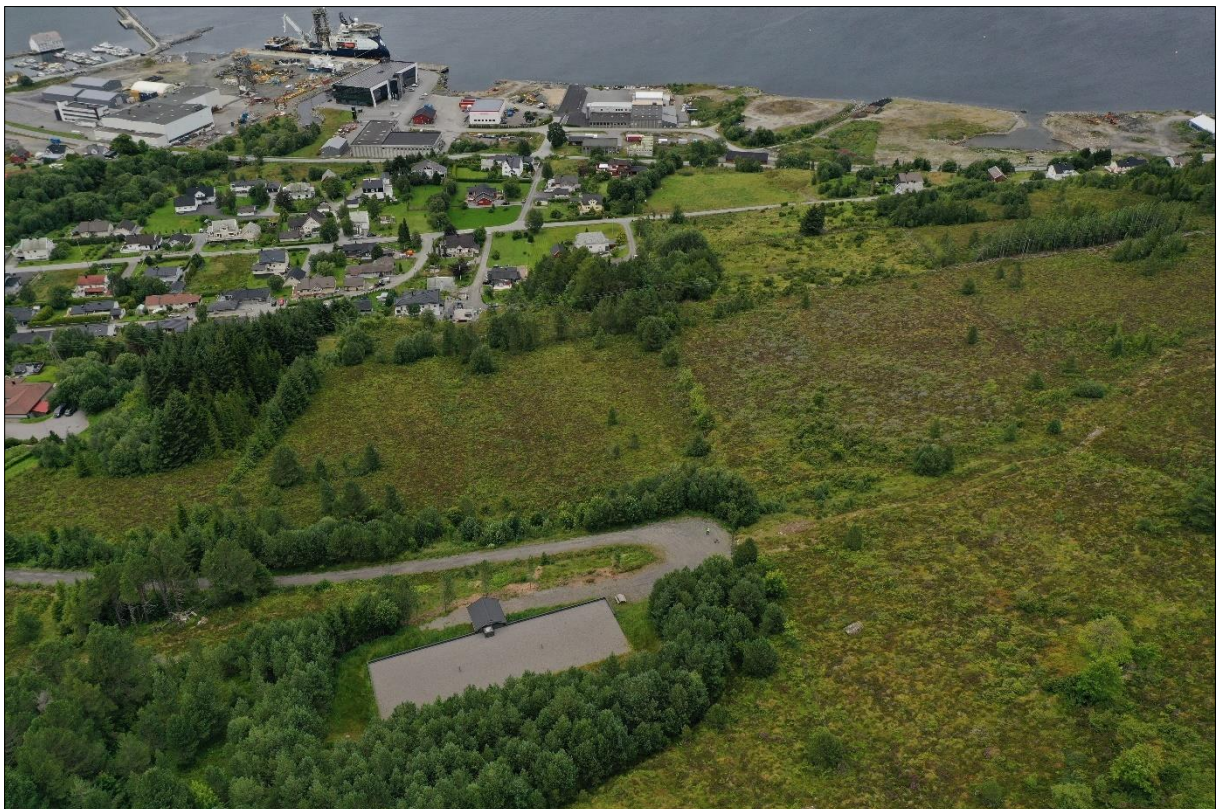
Figur 3: Dronebilete tatt mot nord som viser store delar av kartlagd område. Fremst i biletet er ferskvassbassenget i Solfallet.

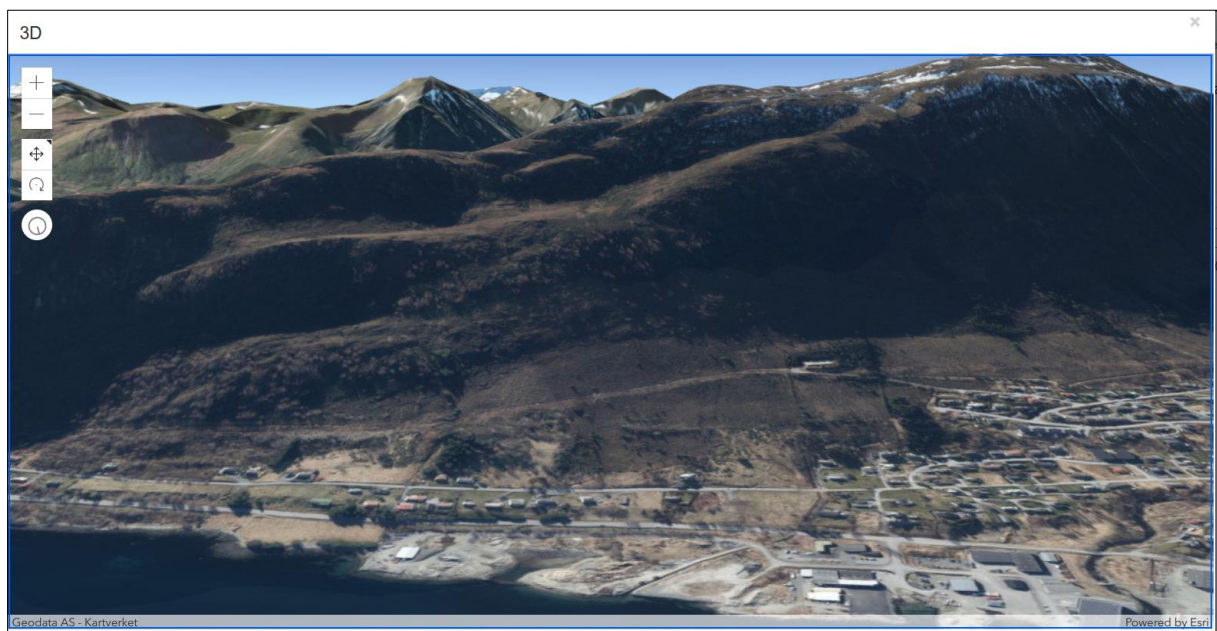
Figur 5: 3-D framstilling frå flyfoto av kartlagd område ved Plassane i retning sør. Ferskvassbassenget i Solfallet kan sjåast øvst i biletet. Henta frå norgebilder.no

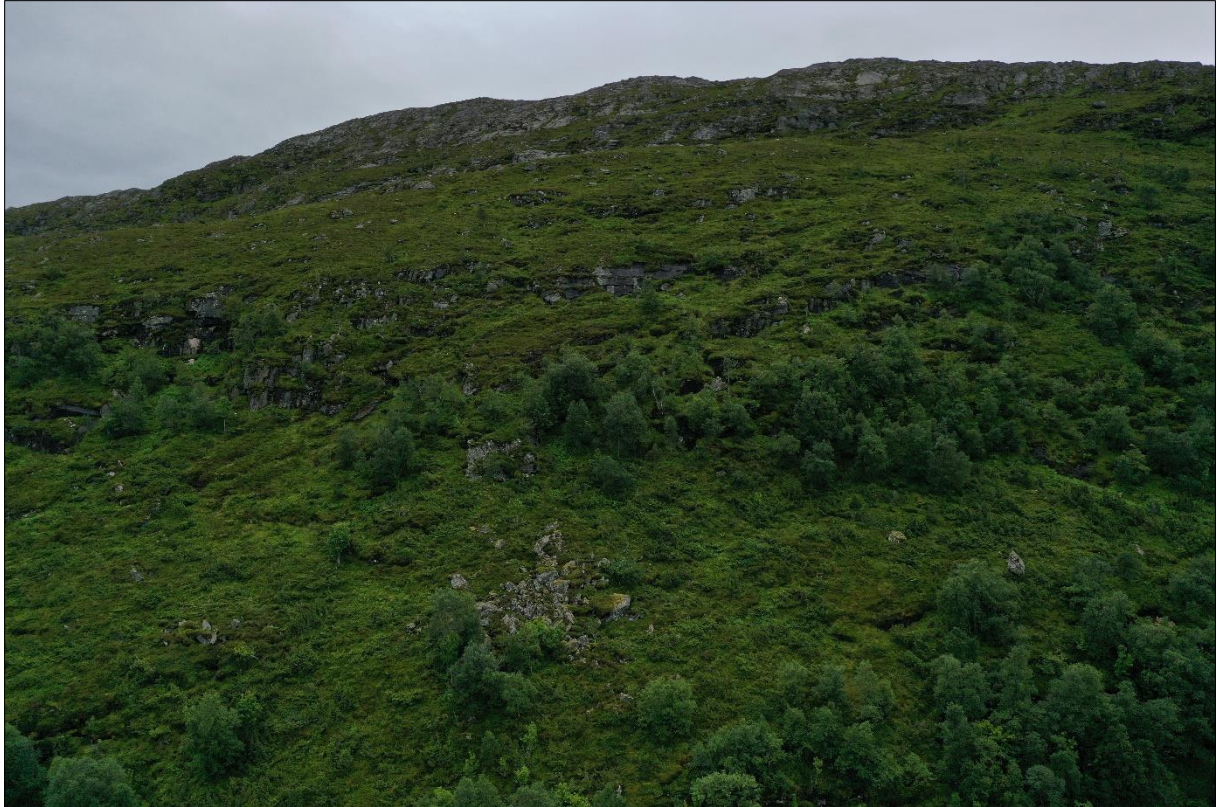
Figur 7: I øvre delar av fjellsida er det område med berg i dagen i form av relativt små fjellhamrar. Biletet viser òg einaste område med samanhengande skredmateriale.

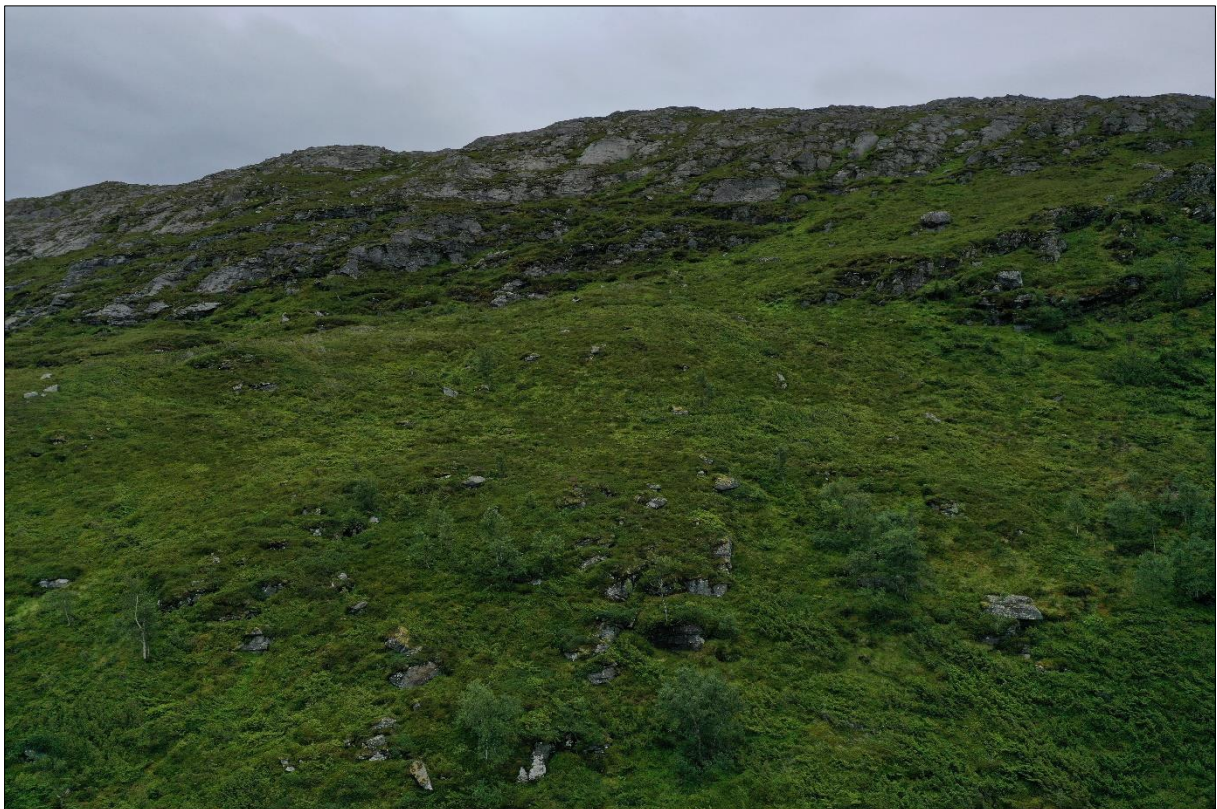
Figur 8: Nedanfor øvre del av fjellsida er det ei flate som i lag med relativt massivt fjell utan overheng reduserer sannsynet for utfall frå denne delen ned mot kartlagd område.

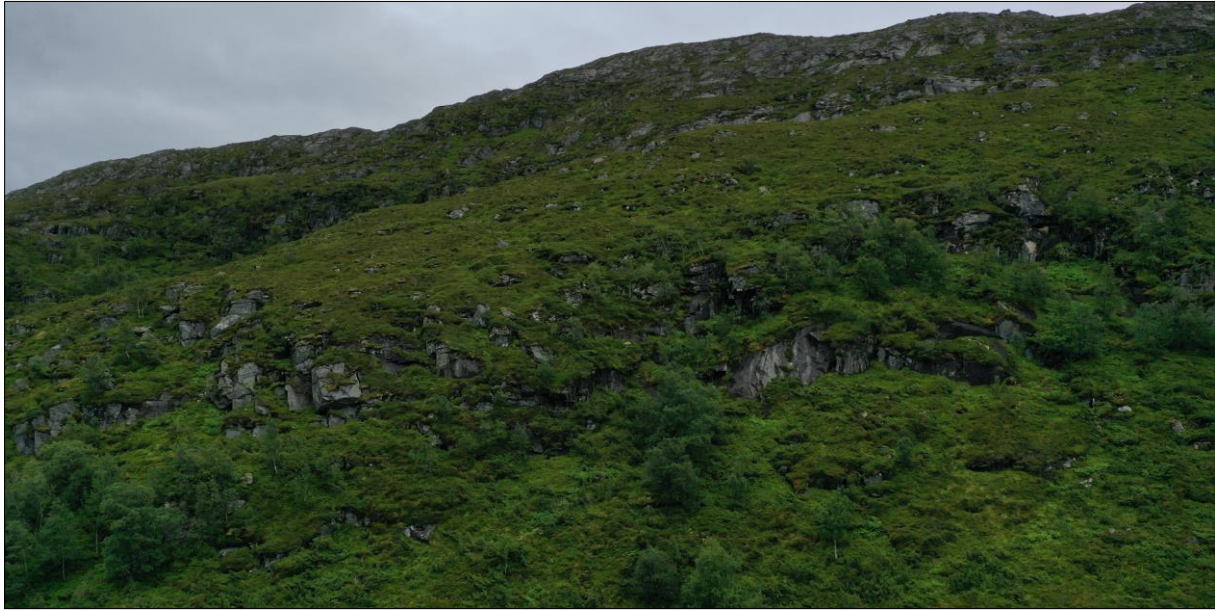
Figur 9: Biletet viser øvre del av fjellsida aust i påverknadsområdet, der det er enkelte parti med blokker med overheng. Biletet er tatt mot sør.

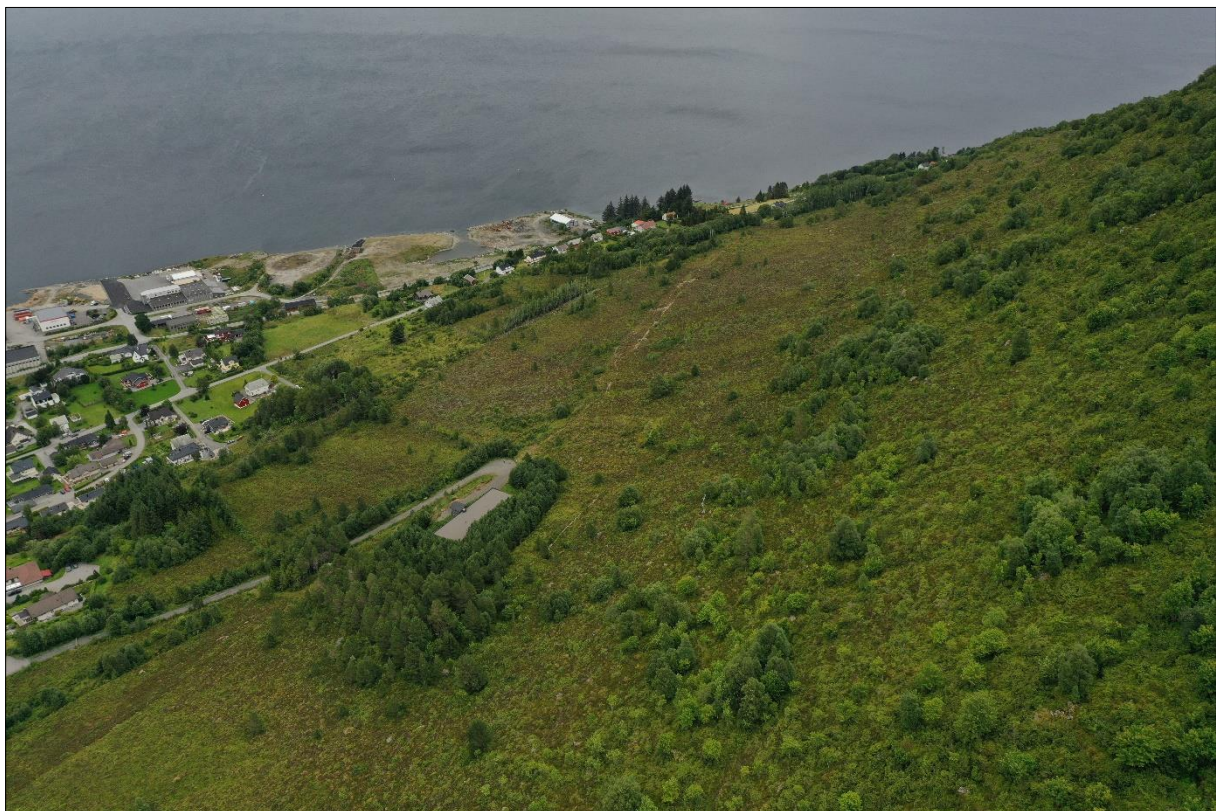
Figur 11: Oversiktsbilete som viser kartlagd område der lausmassane består av tjukk moreneavsetjing, oppover i fjellsida vert det gradvis tynnare dekke, der det går over til eit tynt lag organisk materiale over fast fjell mot toppen. Det er ikkje observert steinsprangblokker i kartlagd område, og relativt få i fjellsida ovanfor.

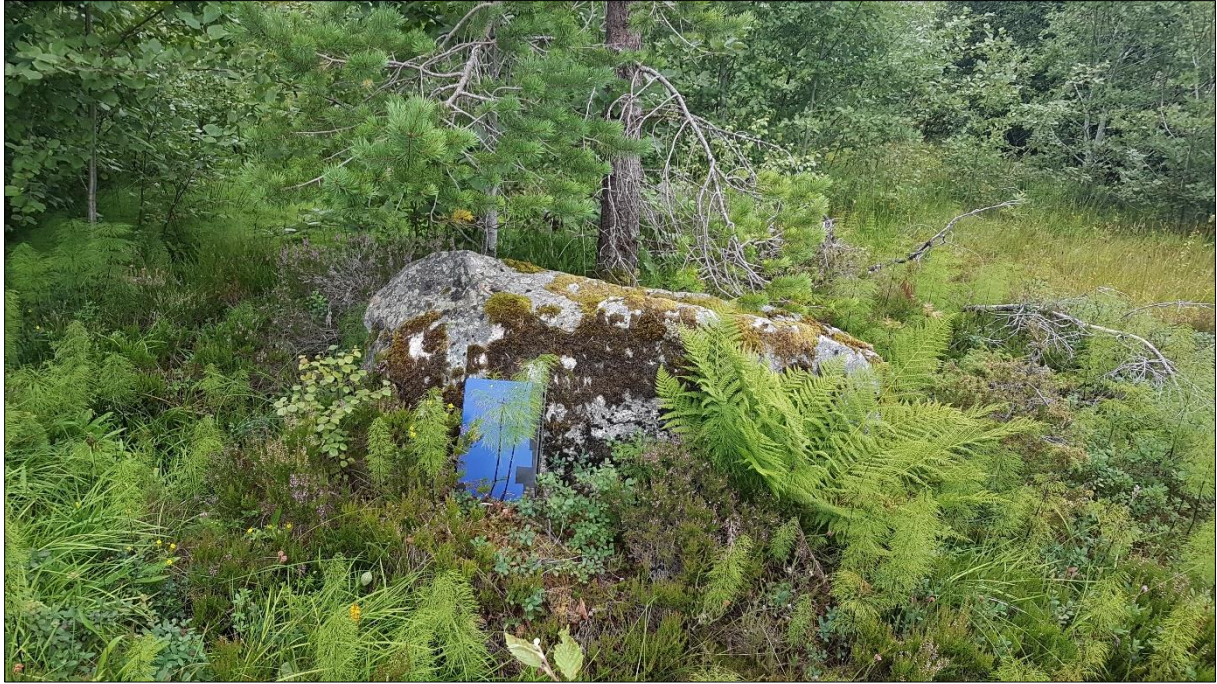
Figur 12: Moreneblokk i nedre del av kartlagd område. Infopunkt 5.

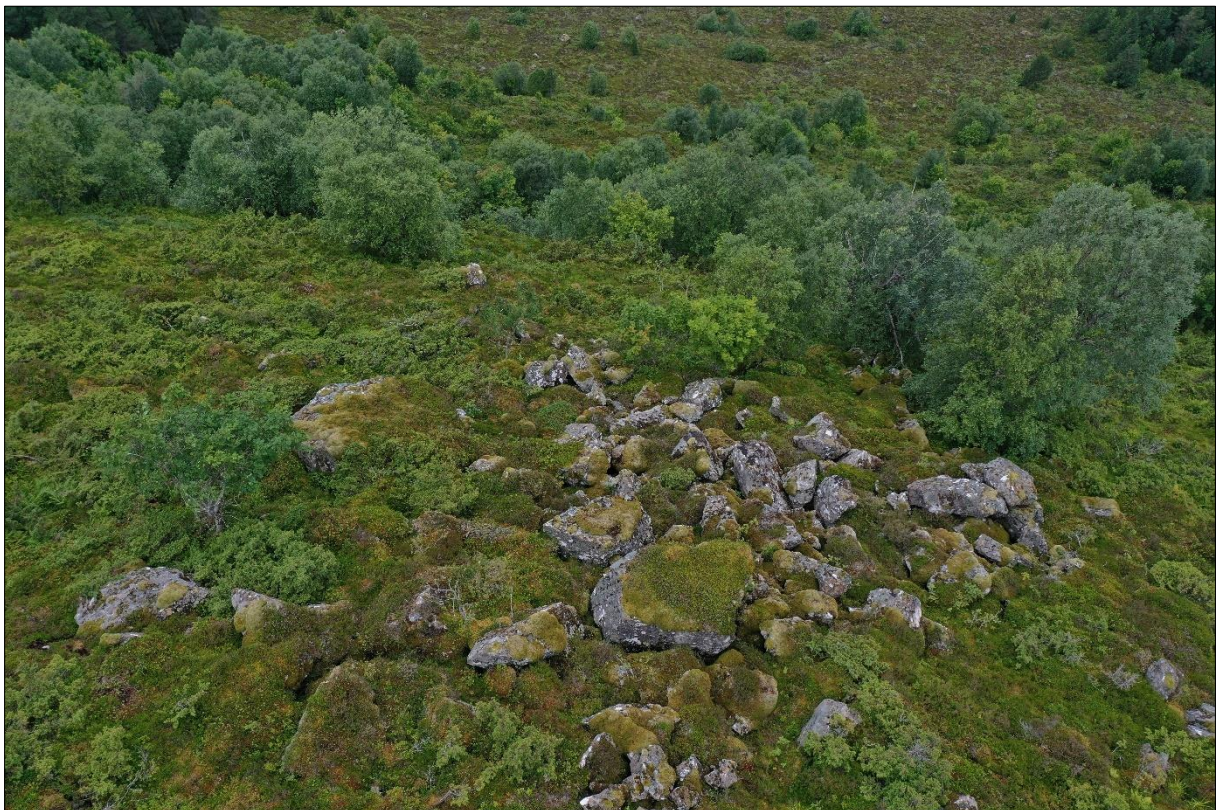
Figur 13: Nærbilete av samanhengande steinsprangmateriale. Sjå registreringskart for plassering.

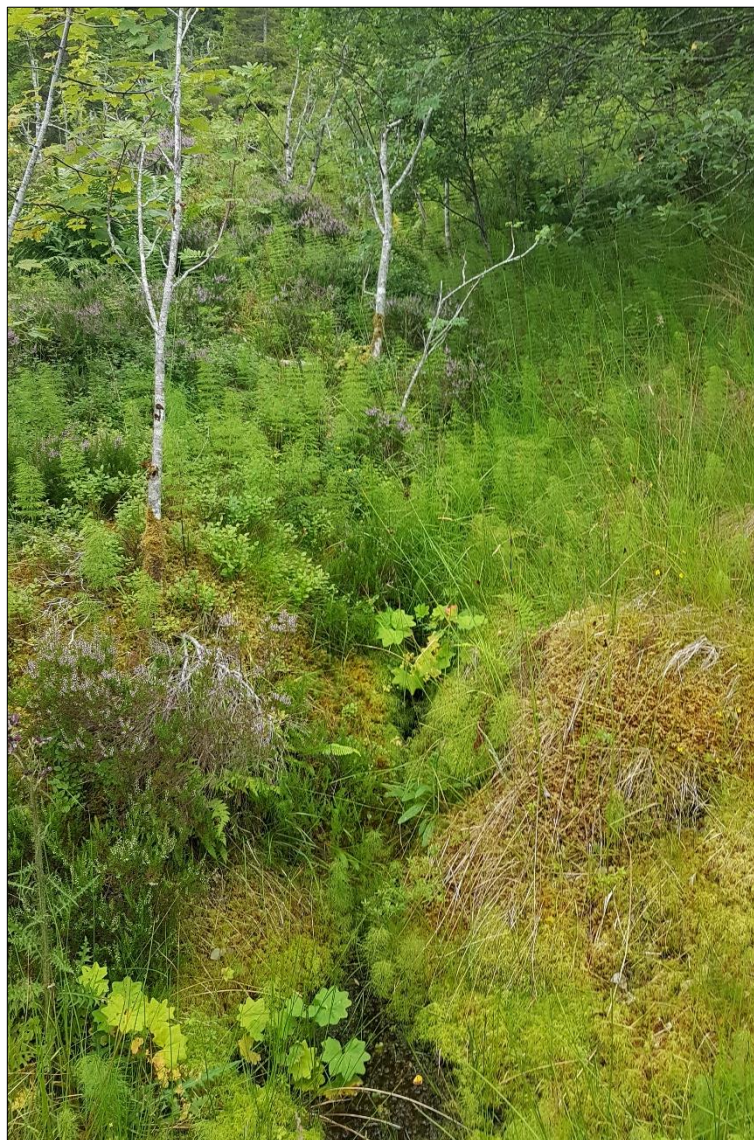
Figur 14: Bekk som renn ut i nordaustlege del av kartlagd område. Infopunkt 3.

m oppover i fjellsida (Figur 14), ein bekk som renn skrått over kartlagd område i ei grøft der det er lagt høgspenteleidning (Figur 15), og den største som renn gjennom midtre del av kartlagd område (Figur 16, Figur 17 og Figur 18). Denne er erosjonssikra i nedre del av løpet i kartlagd område, der den renn langs eksisterande bustadar. Bekken kan fylgjast gjennom kartlagd område, men er ikkje teikna inn på kart vidare oppover i fjellsida. Synfaringa viser at den austlegaste bekken og bekken som renn i grøft knapt er synleg sjølv kort tid etter kraftig nedbør. Den største bekken har meir drenering, men i midtre delar av kartlagd område er det berre eit lite konsentrert løp, og vidare oppover fjellsida renn den ikkje i konsentrert løp. Det er mykje nedbør som drenerer i øvste lausmasselag gjennom heile kartleggingsområdet, og dette laget består av organisk materiale i form av torv. SGC får opplyst av lokalkjend at det ofte er mykje drenering i kartleggingsområdet, og at bekken vart erosjonssikra på 80-talet på grunn av problem med overvatn. Etter dette har det ikkje vore problem med vatnet. Ved utbygging i området vil det vera viktig å ha ein plan for handtering av overvatn, særleg dersom ein fjernar øvste jordlag.

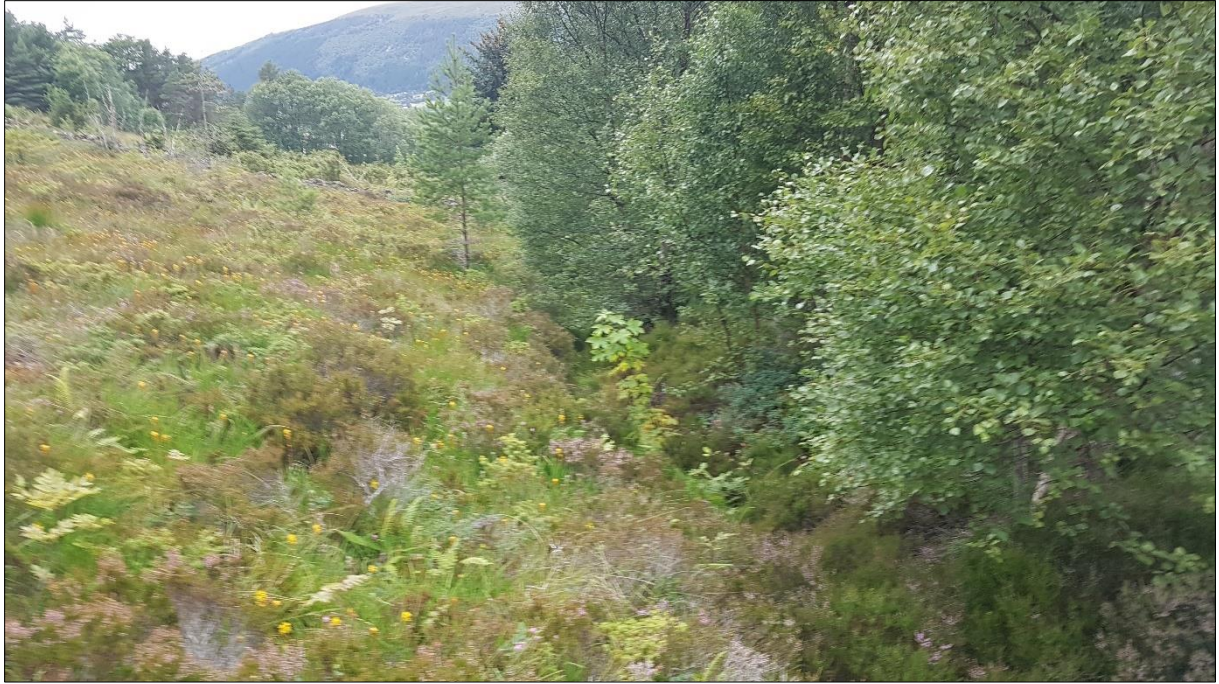
Figur 15: Bekk som renn langs grøft for høgspenlinje på skrått gjennom kartlagd område. Infopunkt 6.

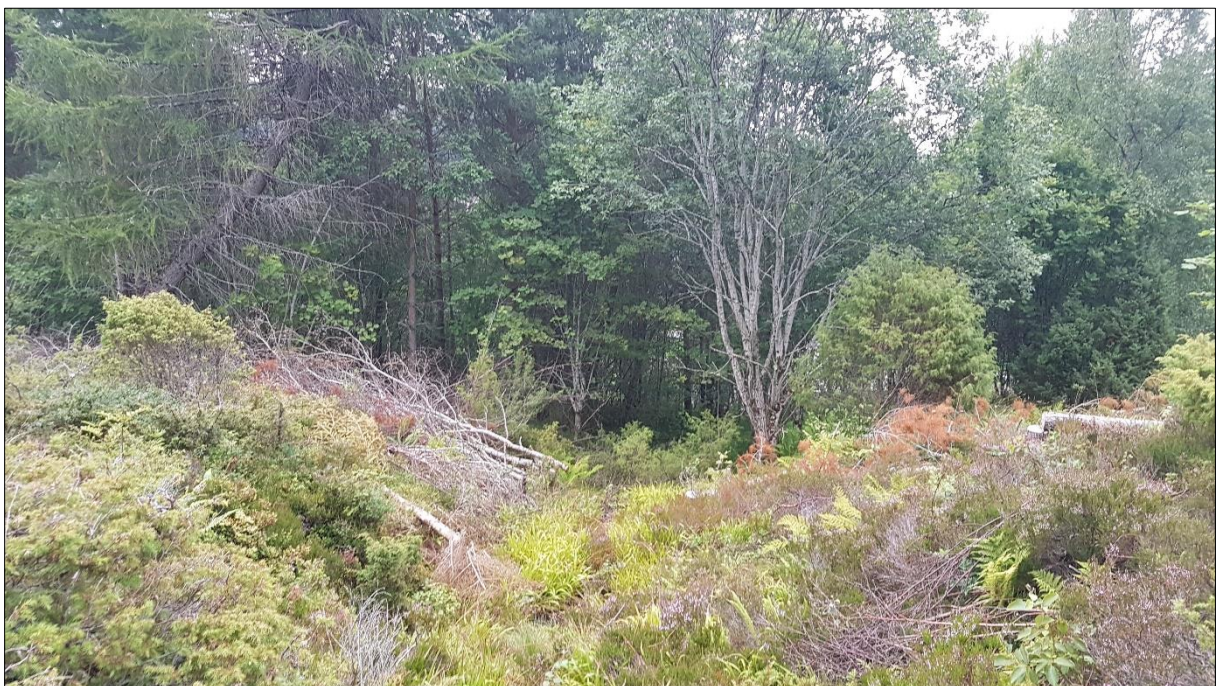
Figur 16: Bekk som renn gjennom kartlagd område, her i område med relieff. Infopunkt 7.

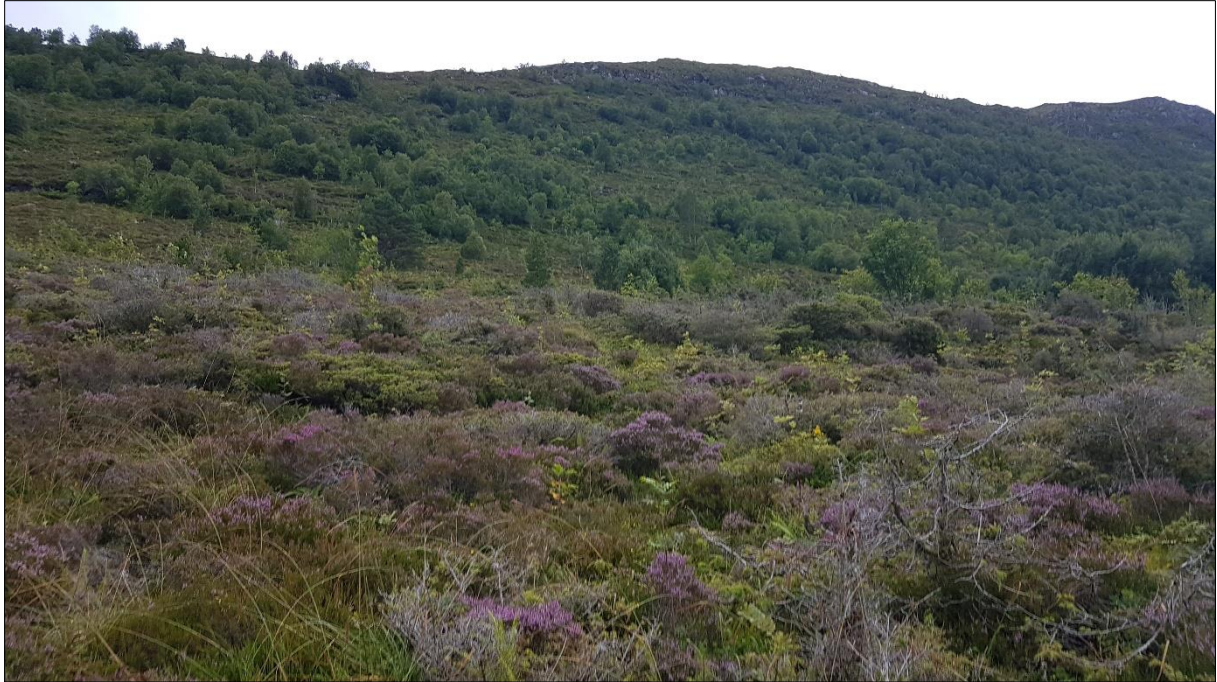
Figur 17: I øvre delar av kartlagd område er bekken knapt synleg, og mesteparten av dreneringa går i lausmassane som består av morenemateriale og torv. Infopunkt 8

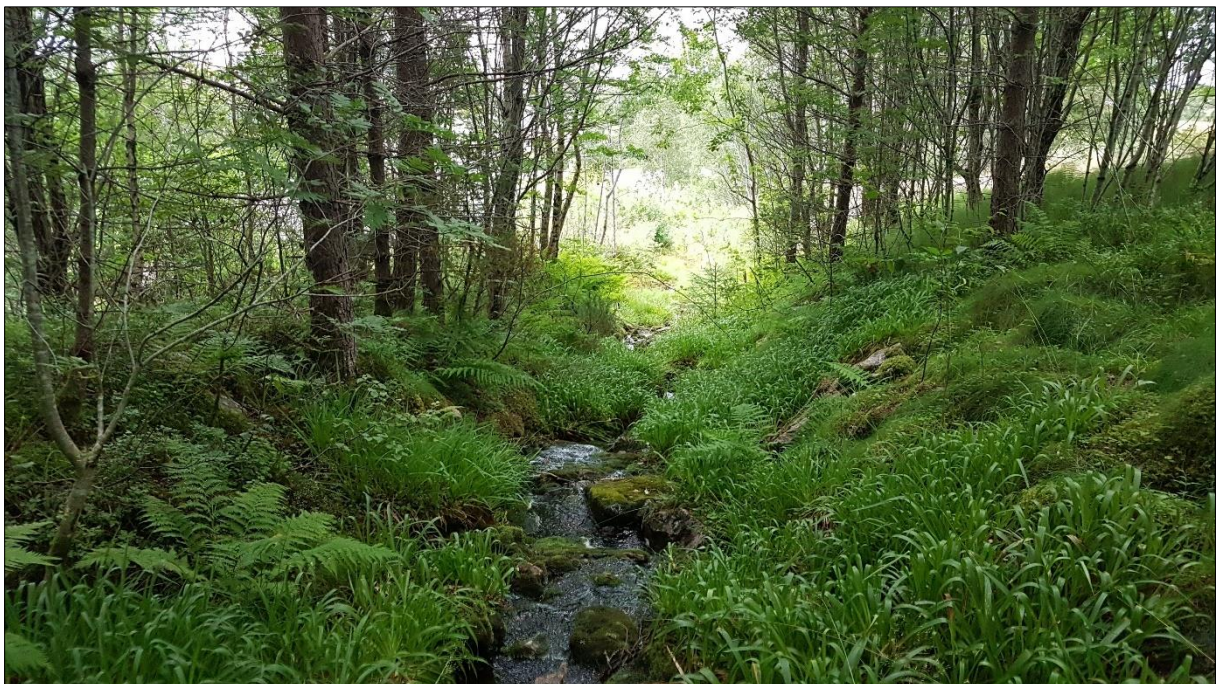
Figur 18: I nedre del av kartlagd område renn bekken i erosjonssikra løp. Infopunkt 14.

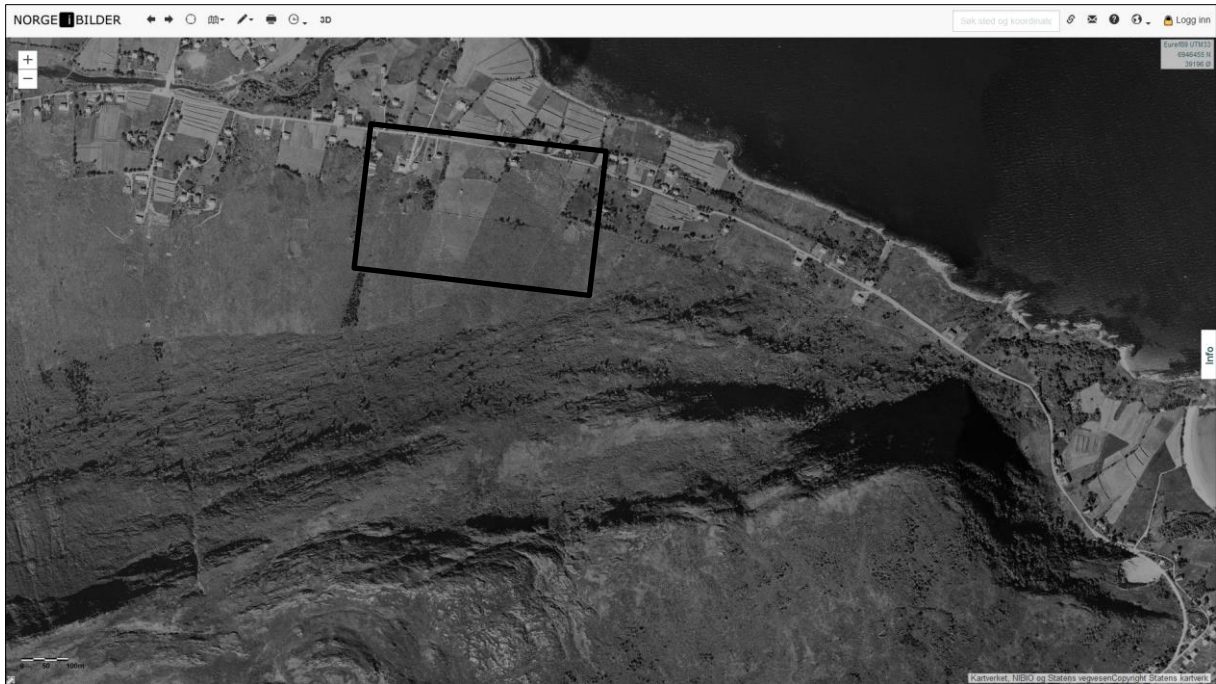
Figur 20: Flyfoto frå 1965 viser at det var nesten ingen skog på den tida. I kartlagd område (innafor svart rektangel) er jorda brukt til enten slåttemark eller beite. Vertikalfoto: norgebilder.no

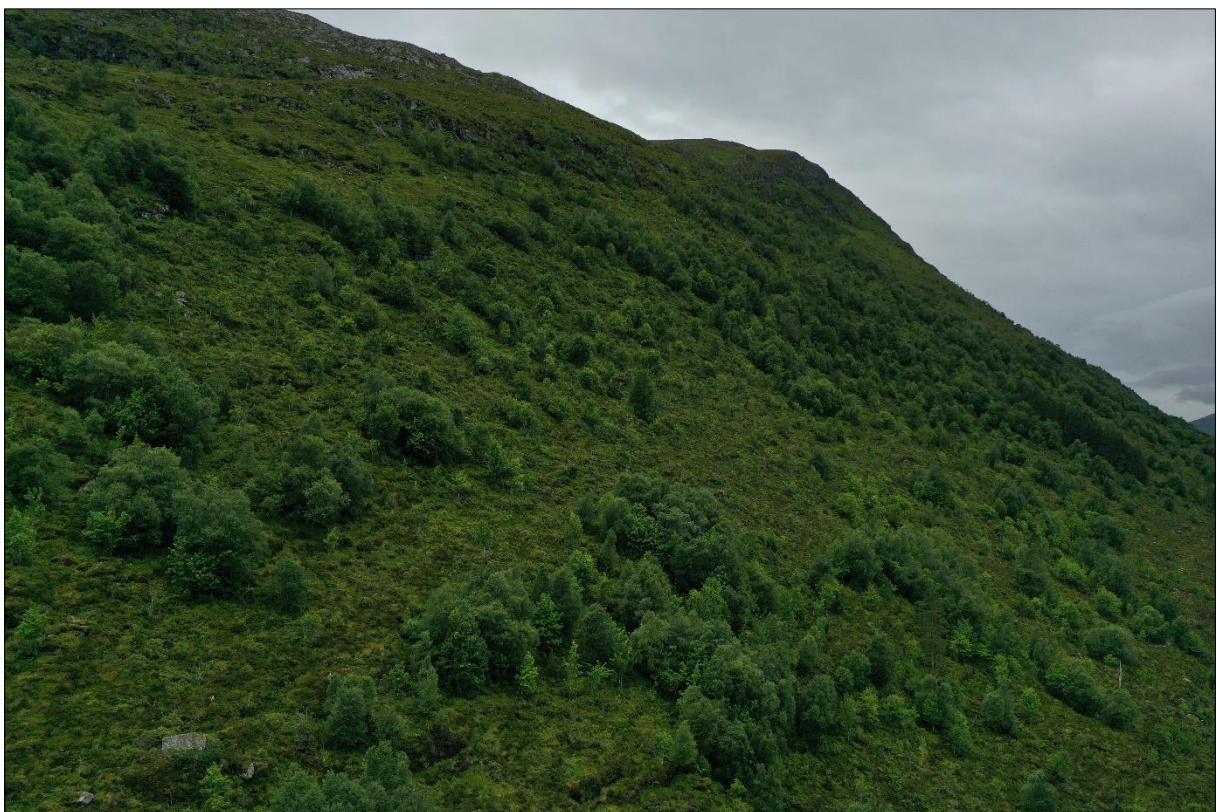
Figur 21: Dronebilete frå øvre delar av påverknadsområdet, som viser typisk samansetjing av skogen, som består av flekkvis og tynn lauvskog, i tillegg til litt barskog.

dronebilete (Figur 21) vurderer SGC denne skogen som for tynn og usamanhengande til å ha tilstrekkeleg påverknad på skredfaren, og det vert difor ikkje tatt omsyn til skogen i denne skredfarevurderinga. Det er undersøkt tilgjengelege flyfoto frå 1965 og fram til i dag etter spor på skredhendingar. Flyfoto frå 1965 viser at jorda i kartlagd område har vore brukt som enten slåttemark eller beite, og det kan difor ha vorte rydda vekk stein. Dei store steinane som vart observert på synfaring, er synlege på flyfoto frå 1965, og dette indikerer at dei ikkje har rydda vekk dei største steinspranga som har gått lengst. Flyfoto viser at det i 1965 nesten ikkje var skog i området, heller ikkje i fjellsida over det som har vore brukt til jordbruk. Med framtidige klimaendringar vil ein forventa at skogen vil veksa i tida framover, og kan difor redusera faren for skred i framtida. Det er ikkje funne spor etter ferske skredhendingar på dei ulike flyfotoa. I påverknadsområdet er det ei stripe som er tolka som erosjonsspor og jordskredhending langs bekken som går i dette området. Sporet kan fylgjast ned mot der terrenget flatar ut. På flyfoto frå 1965, der det er mindre skog er det lettare å sjå terrengoverflata, og denne viser òg at det er få steinsprangblokker som ligg her. Vest for påverknadsområdet, nord for Melshornet og Littlehornet er det synlege striper som indikerer at dette er skredløp, der snøskred er mest aktivt i dag.

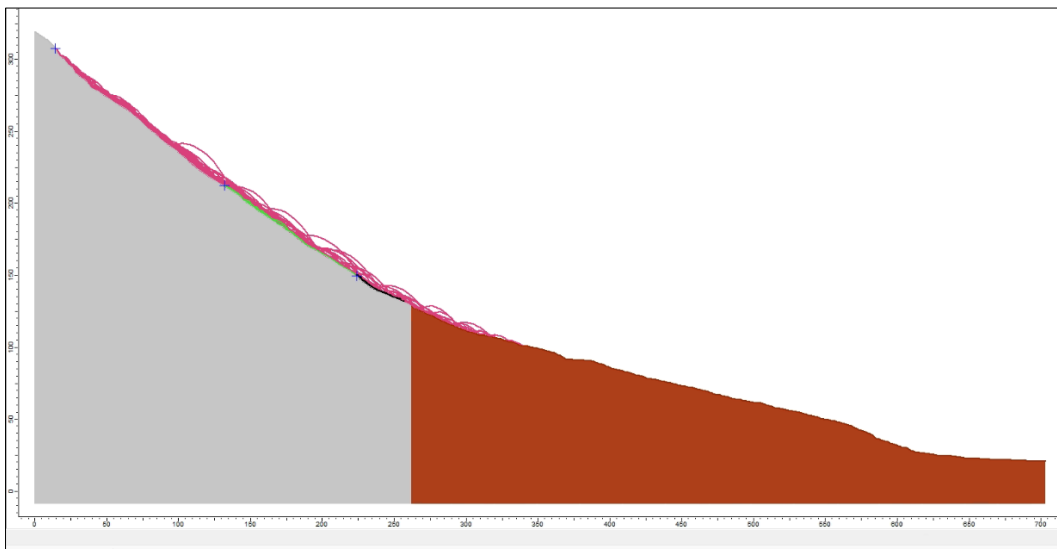
Figur 30: Resultat frå steinsprangsimulering langs profil 1 med *rigid body*..

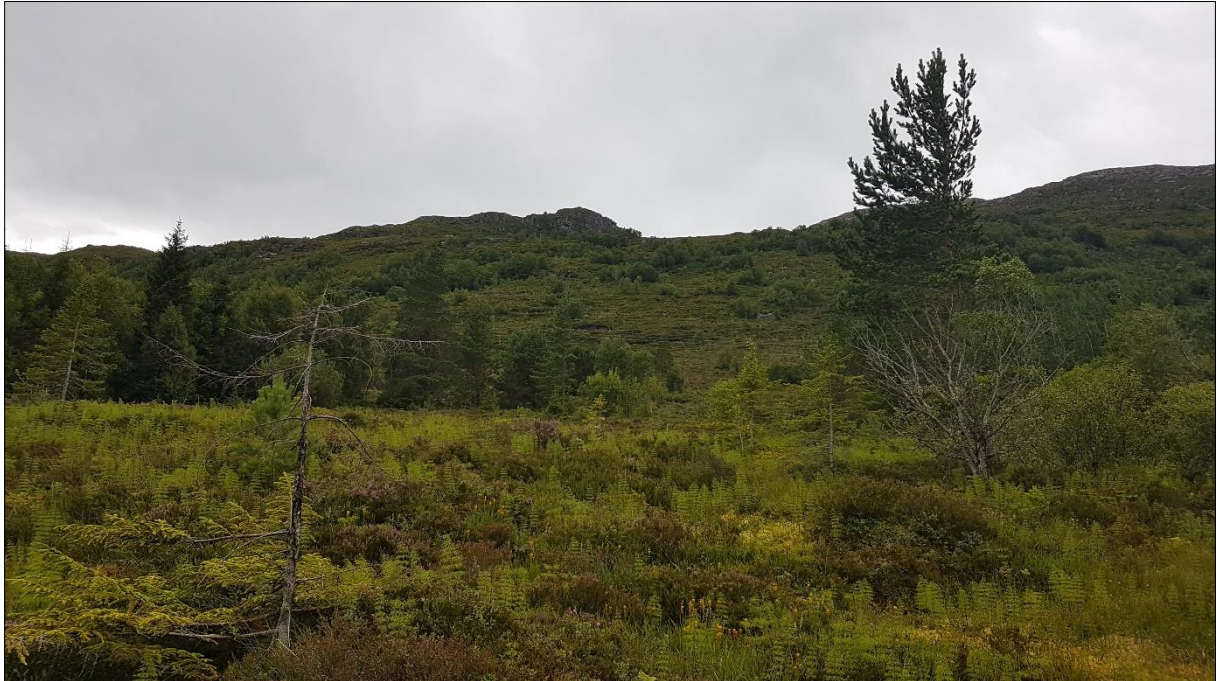
Figur 32: Infopunkt 4. Biletet er tatt mot sør.

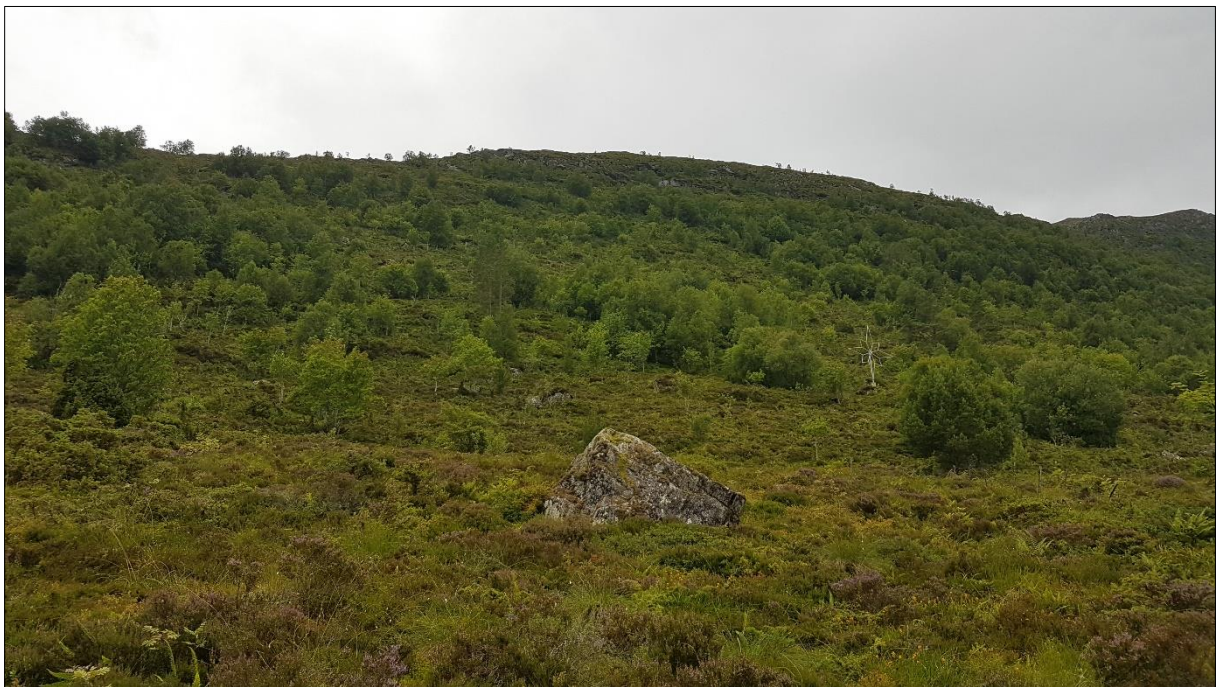
Figur 33: Enkelte steinsprangblokker ovanfor kartlagd område. Infopunkt 9

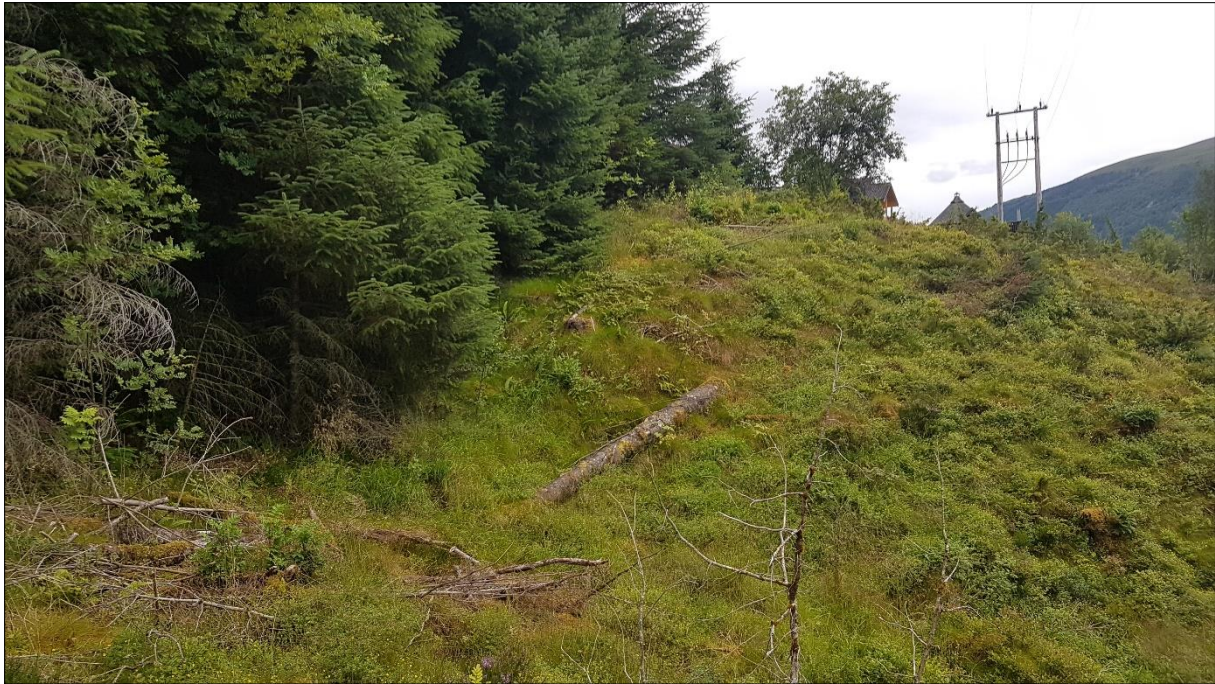
Figur 34: Område med ravinar. Infopunkt 13

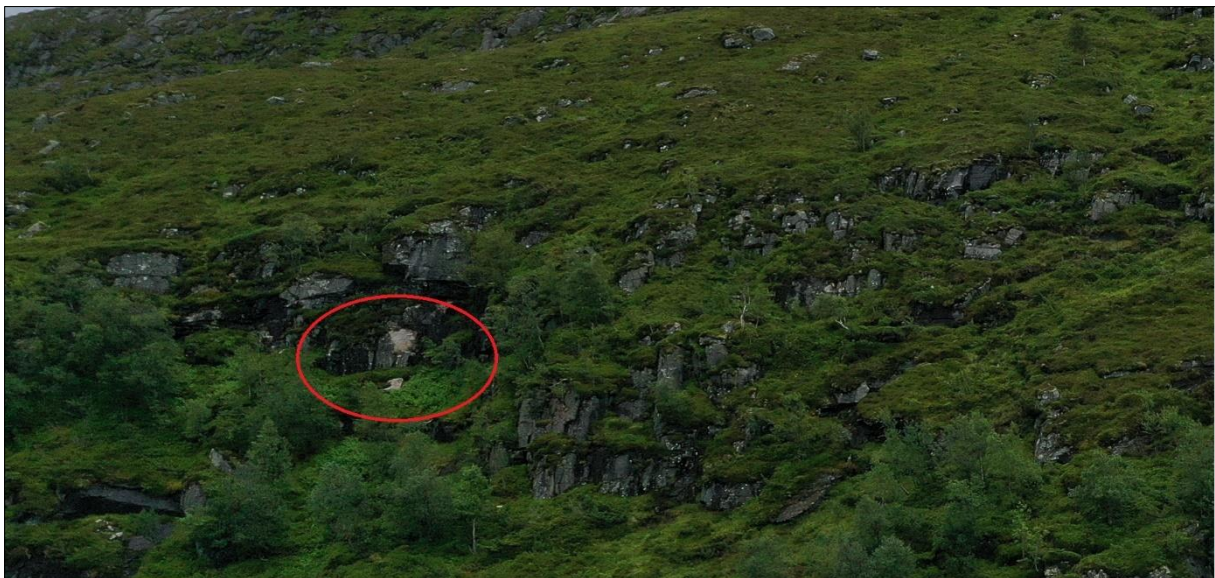
Figur 35: Infopunkt 14: Spor etter nyleg steinsprang i losneområde. Blokk ligg 5 m nedanfor losneområde, i bratt terreng.
