Datarapport for grunnundersøkelser i Kongsberg

Prosjektnummer:	Dokumentkode:	Dokumentnr.:	Dokumenttittel:
2022-06-213A	GT-H30-M30-01	01r	Datarapport for grunnundersøkelser i Kongsberg
Revisjon:	Skildring:	Leveransedato:	
0	Godkjent rapport	13.03.2023	
Kontraktør:		Kontaktinformasjon:

Det er utført grunnundersøkelser for å vurdere områdestabilitet (kvikkleire) og innhente grunnlag for geoteknisk prosjektering av master for luftbåren høyspentlinje i Kongsberg.

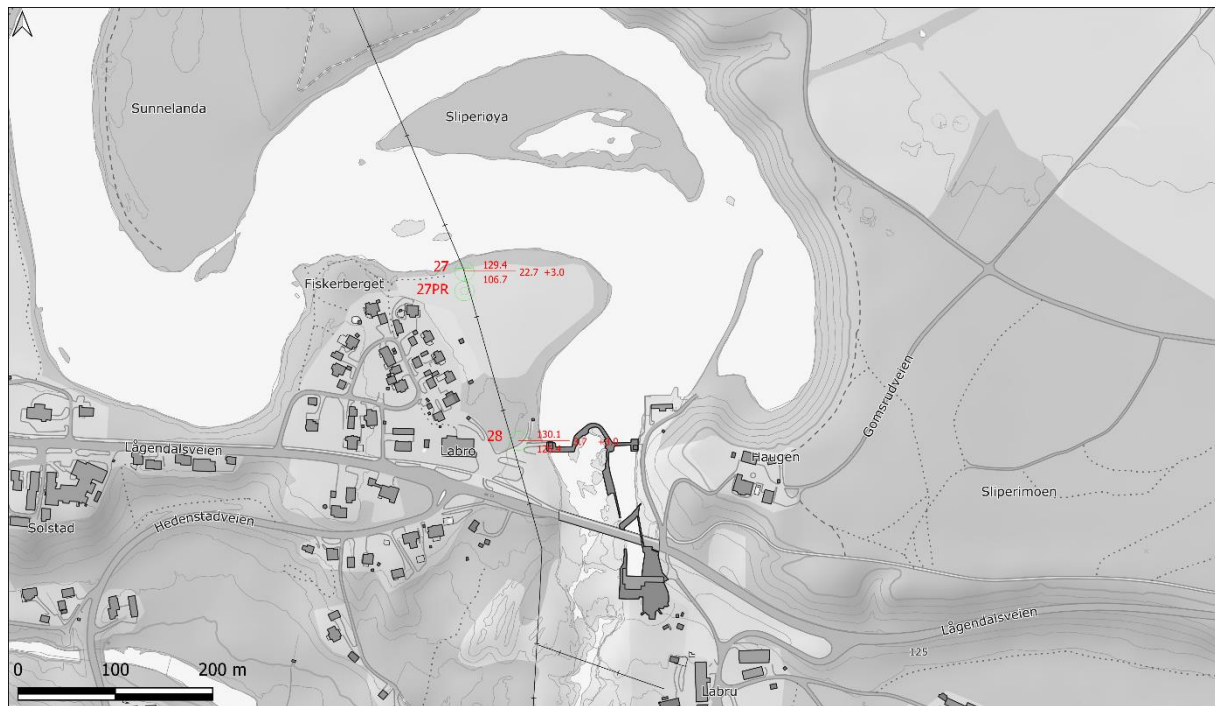
Figur 10. Kart som viser plassering og resultat fra borepunkt 27-28.

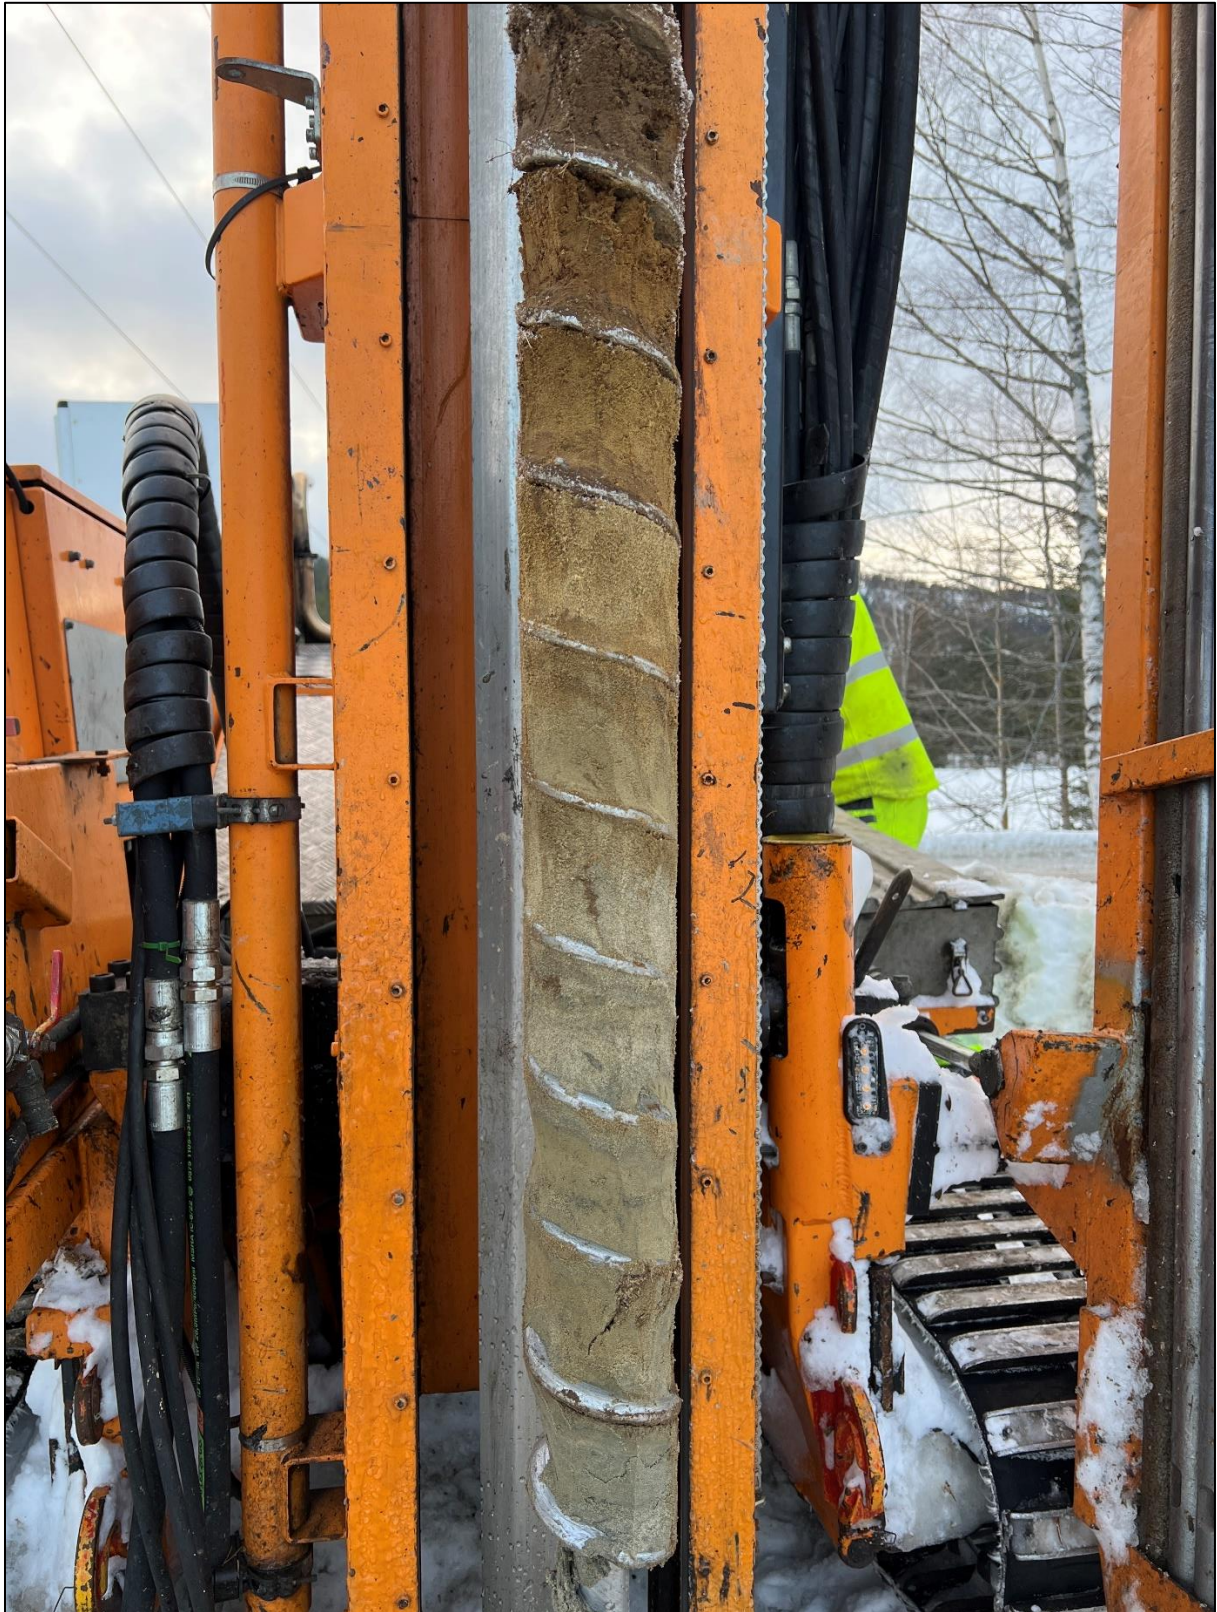
Figur 13. Borepunkt 4. Dyp 0-1 m. Foto: Romerike Grunnboring.

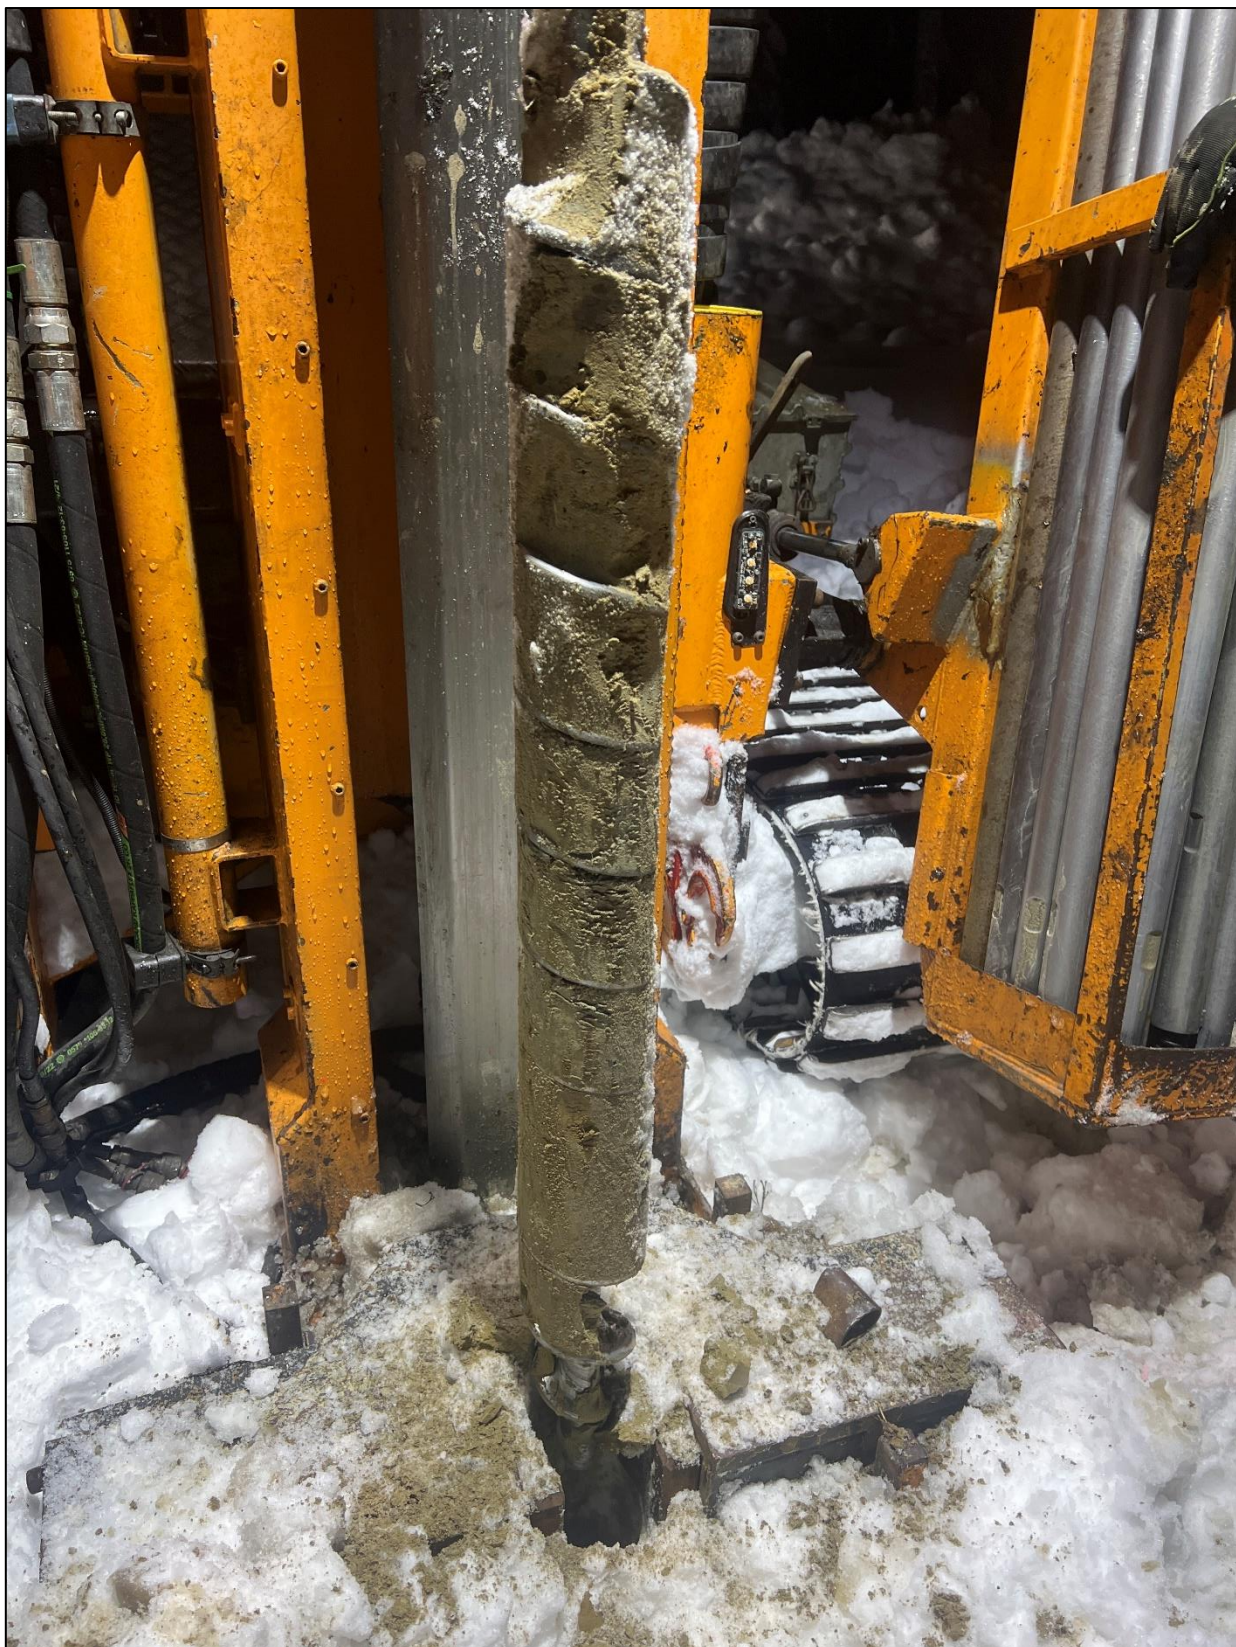
Figur 14. Borepunkt 6. Dyp 0,7-1,7 m. Foto: Romerike Grunnboring.

Prøvene i borepunkt 6PR viser at løsmassene fra 0,7 meter til 1,7 meter dybde består av sandig silt. Fra 2,2 til 3,2 meter dybde hvor prøveserien er avsluttet, består løsmassene av silt med et vanninnhold på 18,7 %. Glødetapet er på 0,4 %. Telegruppen er T4.

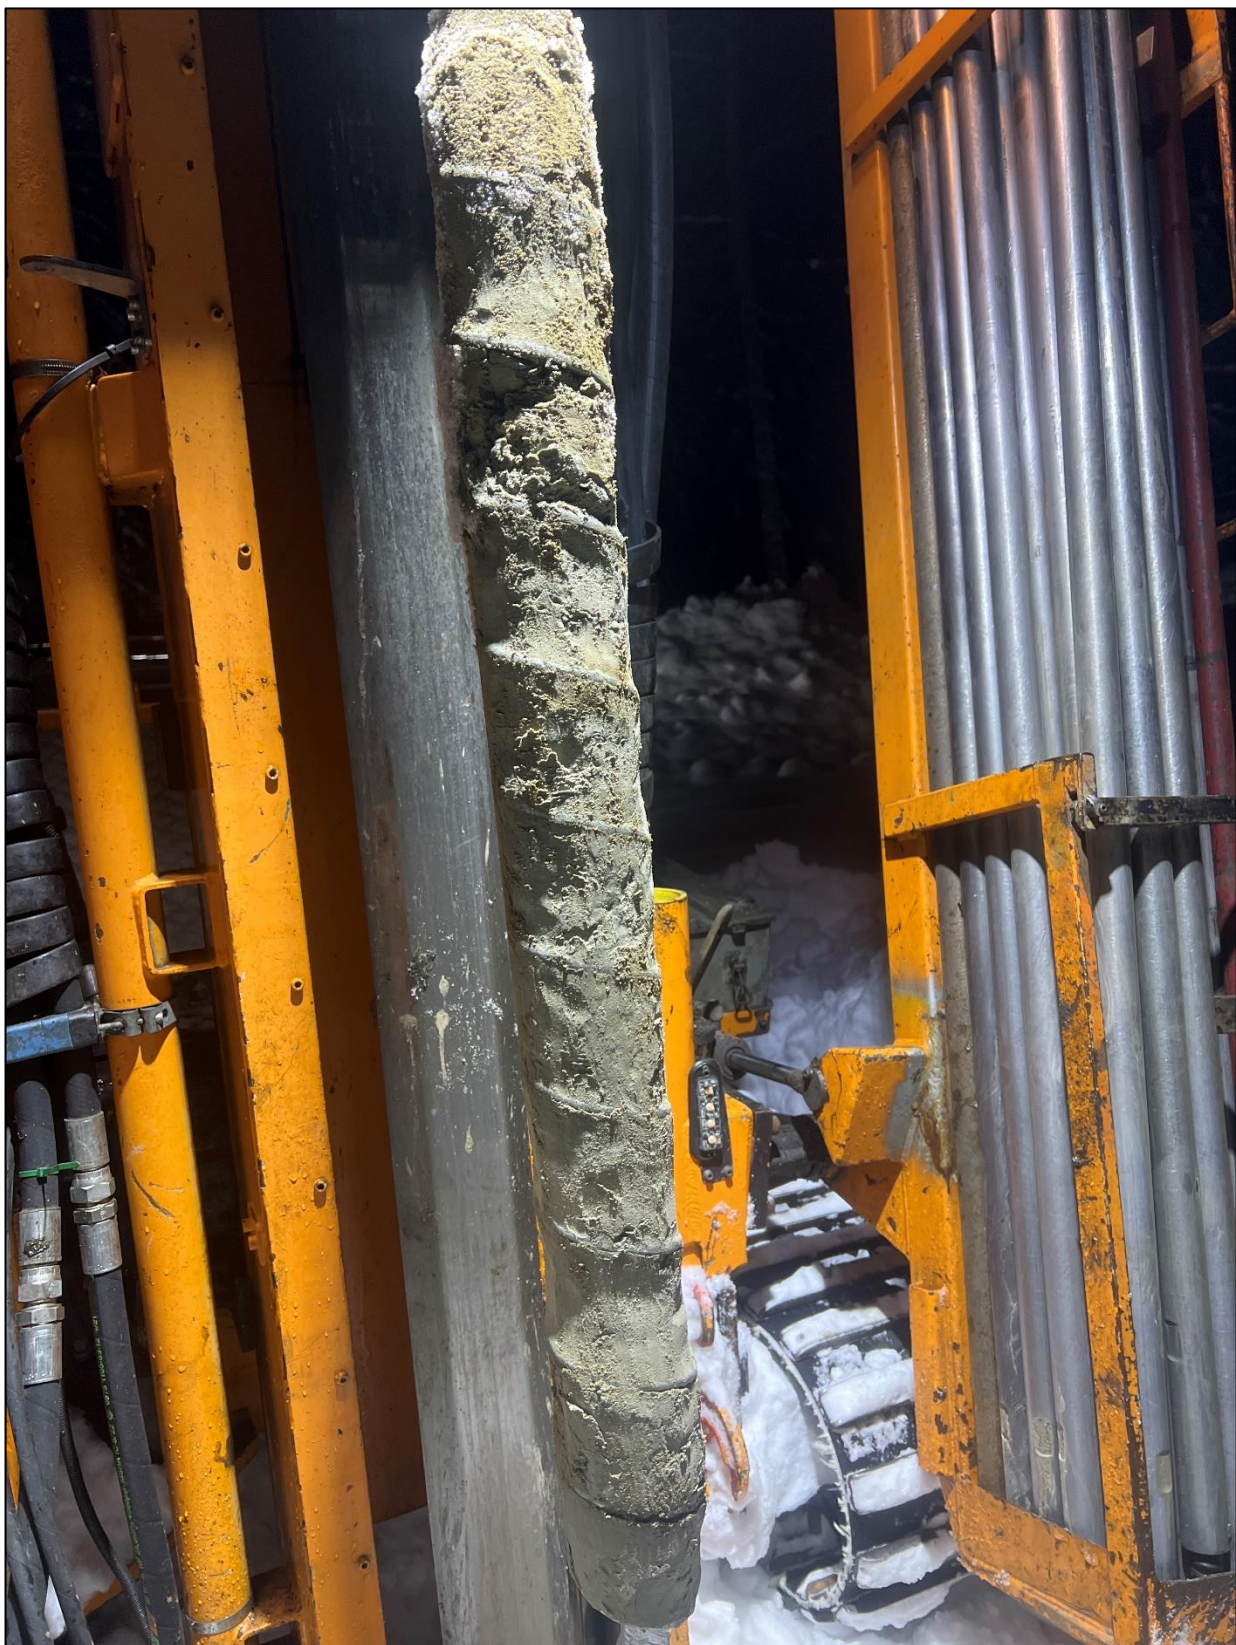
Figur 15. Borepunkt 6. Dyp 2,2-3,2 m. Foto: Romerike Grunnboring.

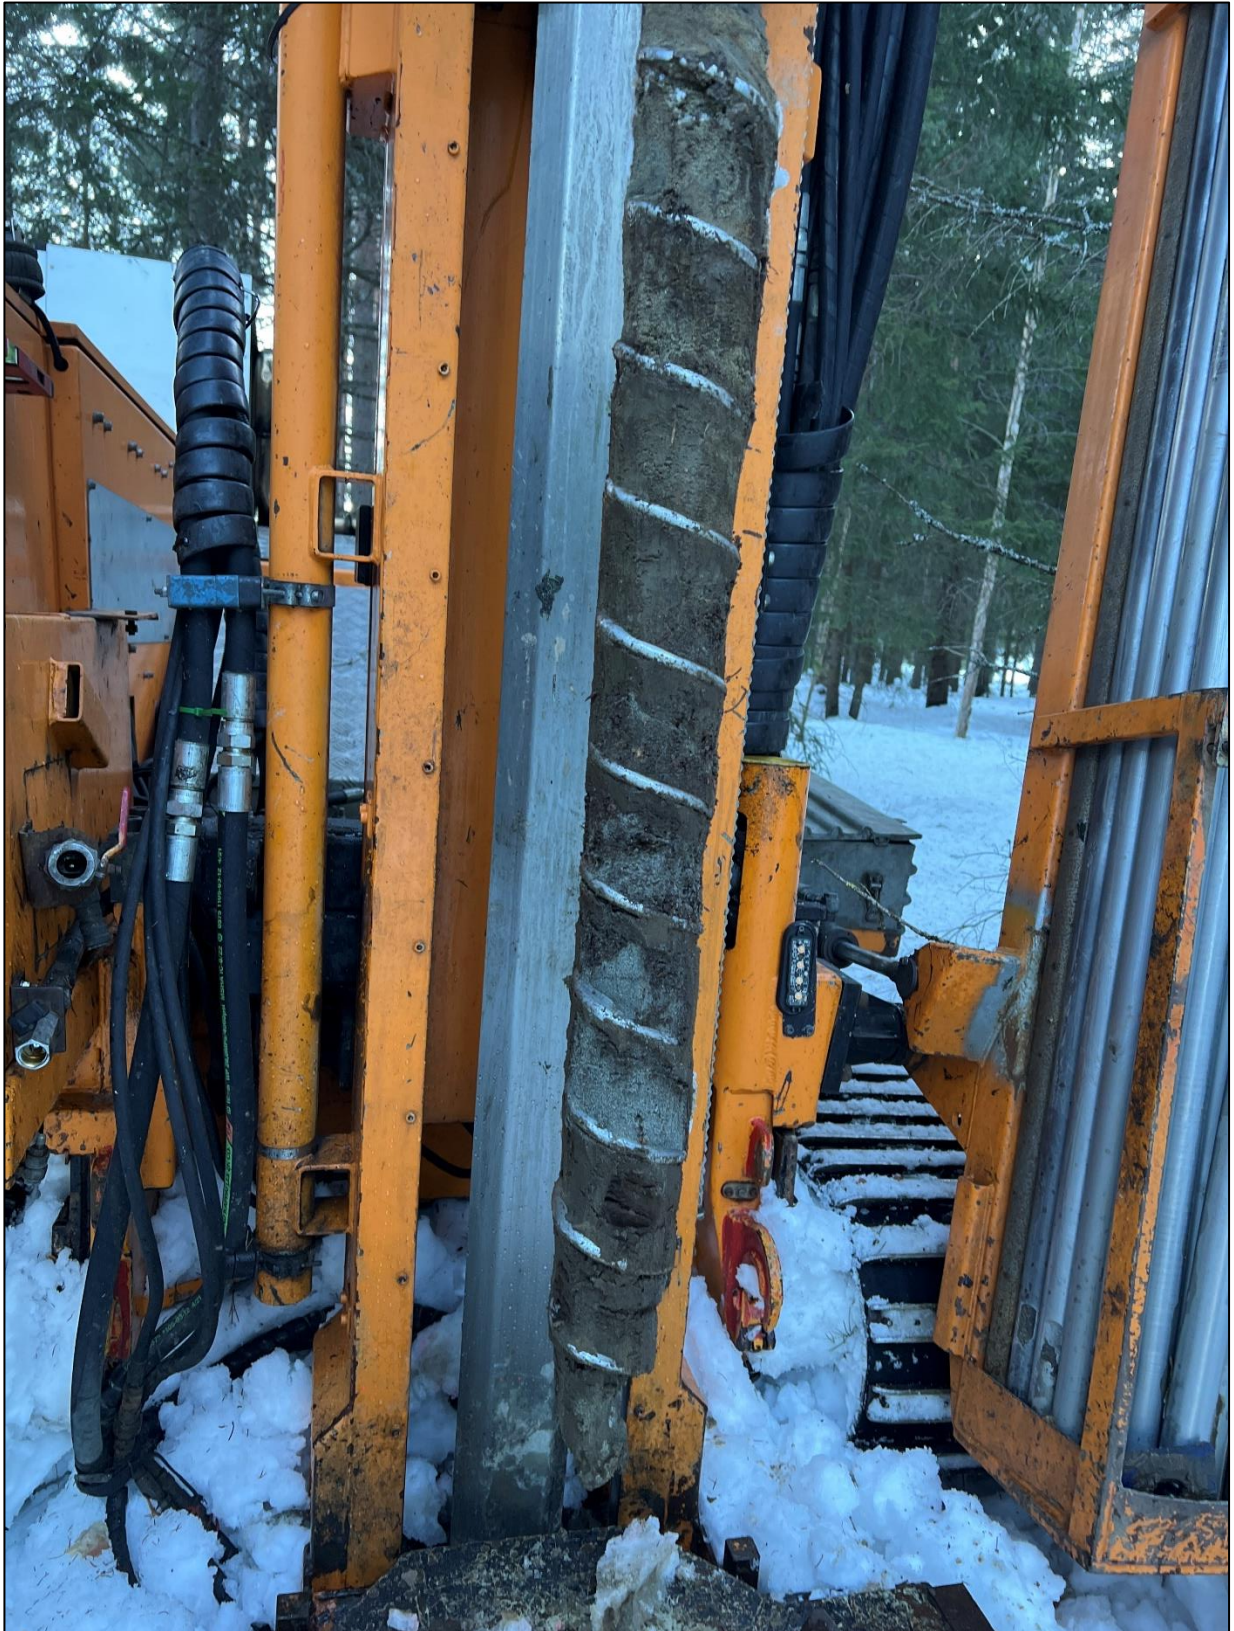
Figur 16. Borepunkt 8. Dyp 1,8-2,8 m. Foto: Romerike Grunnboring.

Prøvene i borepunkt 8PR viser at løsmassene fra 1,8 meter til 2,8 meter dybde, hvor prøveserien er avsluttet, består av torv med et vanninnhold på 104,9 %. Torv er klassifisert som H7/H9 på von Post skala.

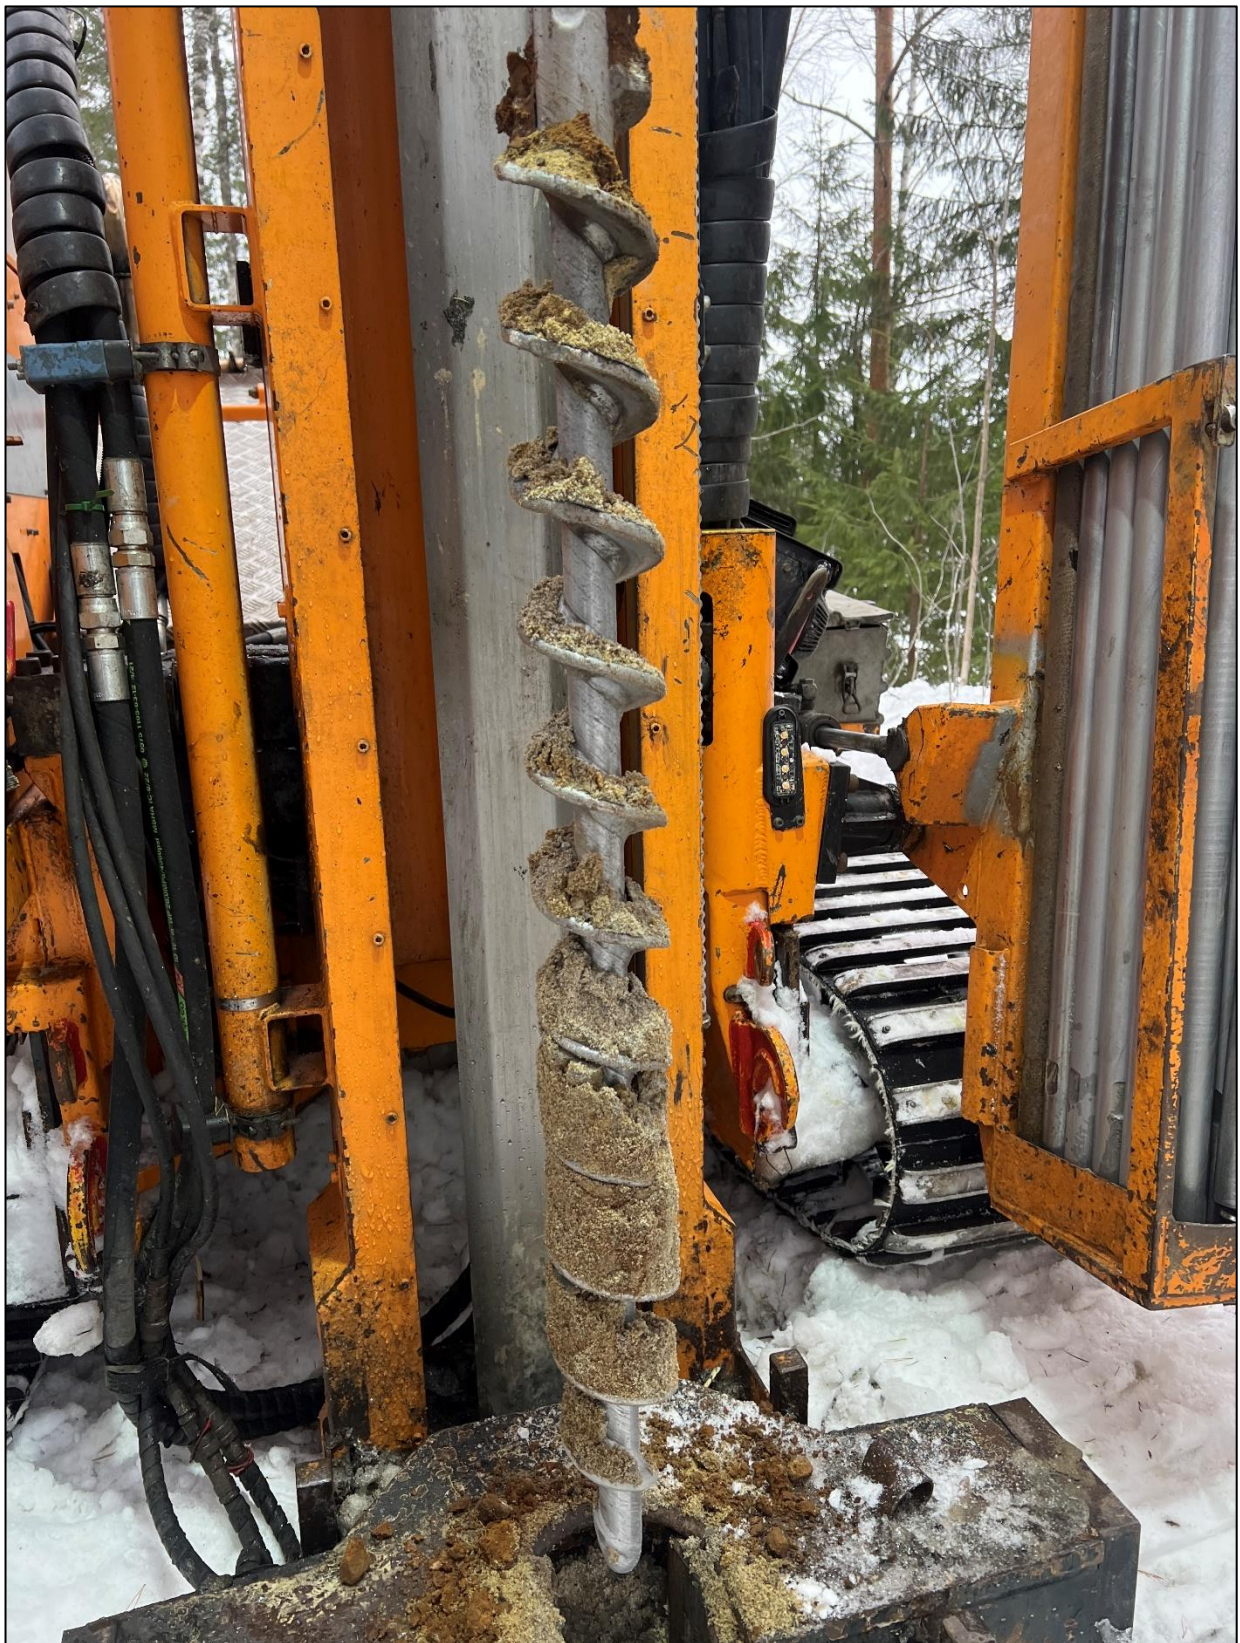
Figur 17. Borepunkt 11. Dyp 0-1 m. Foto: Romerike Grunnboring.

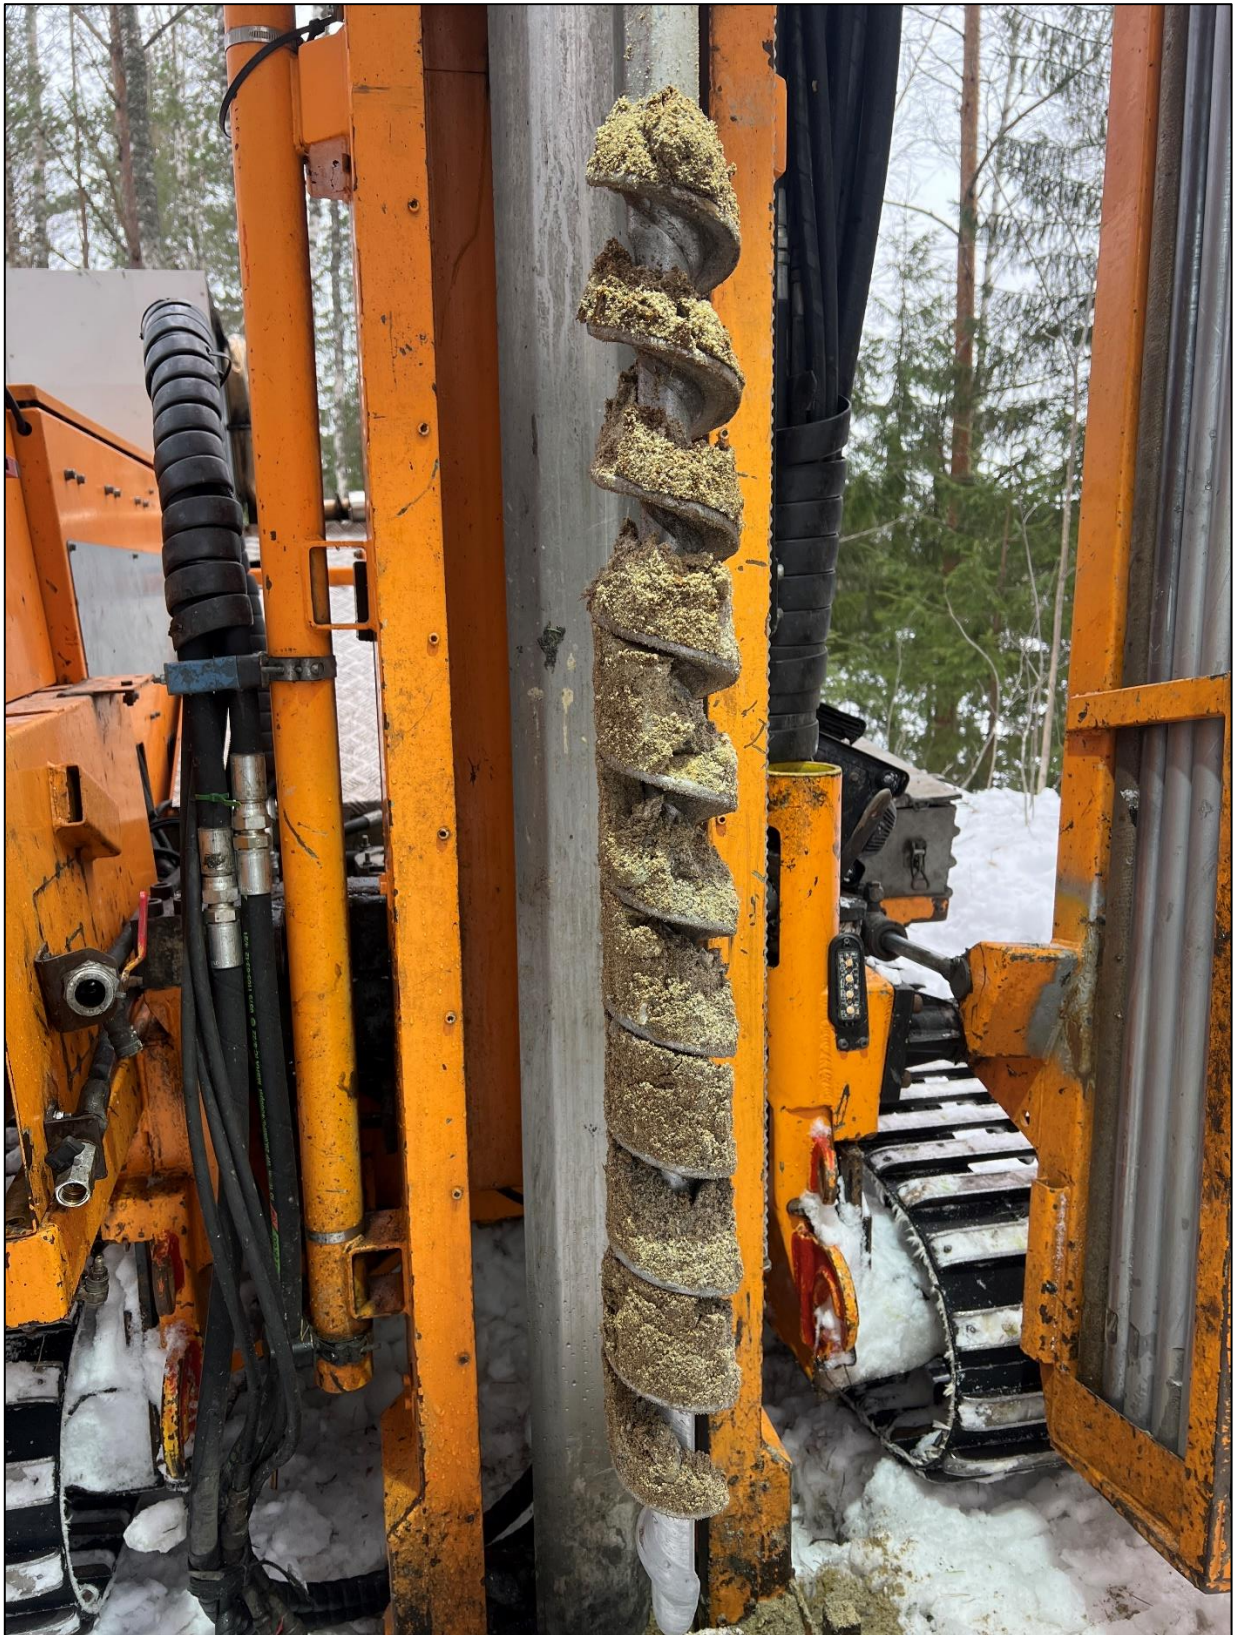
Figur 18. Borepunkt 11. Dyp 1-2 m. Foto: Romerike Grunnboring.

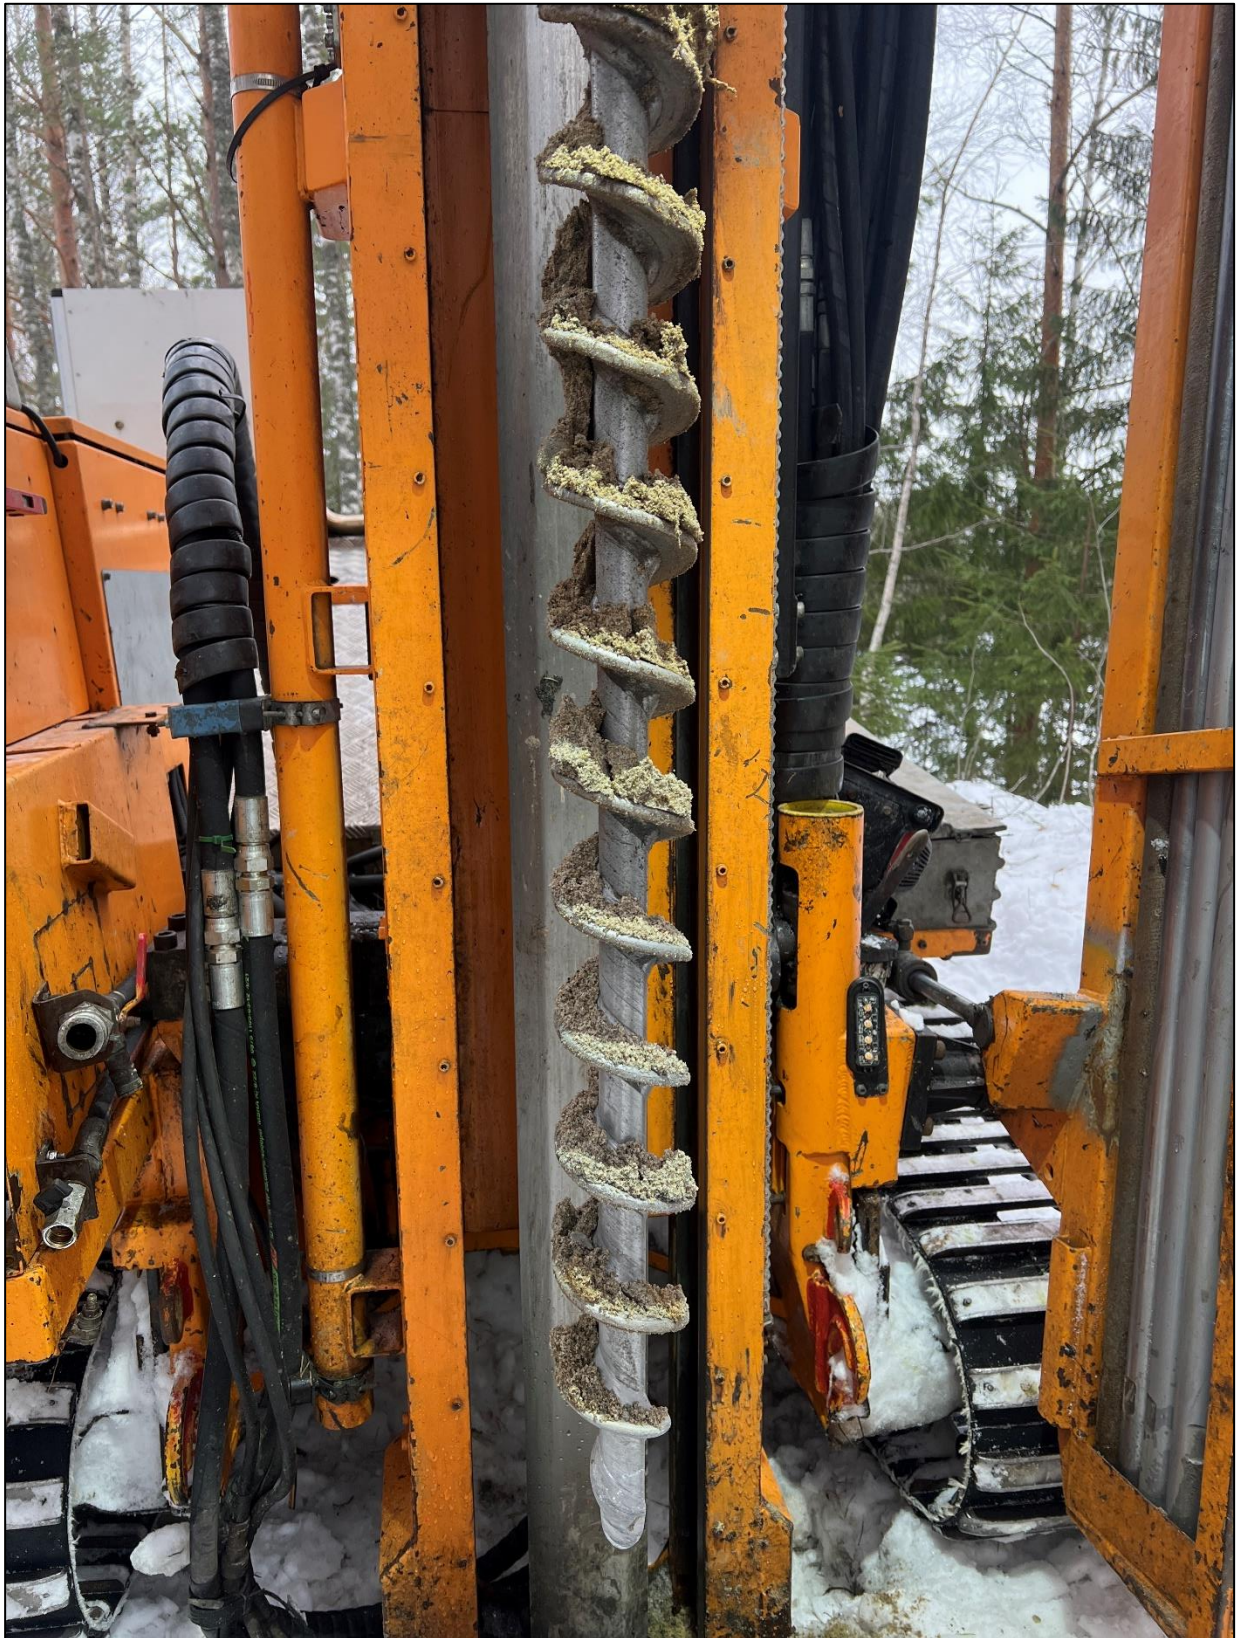
Figur 19. Borepunkt 11. Dyp 2-3 m. Foto: Romerike Grunnboring.

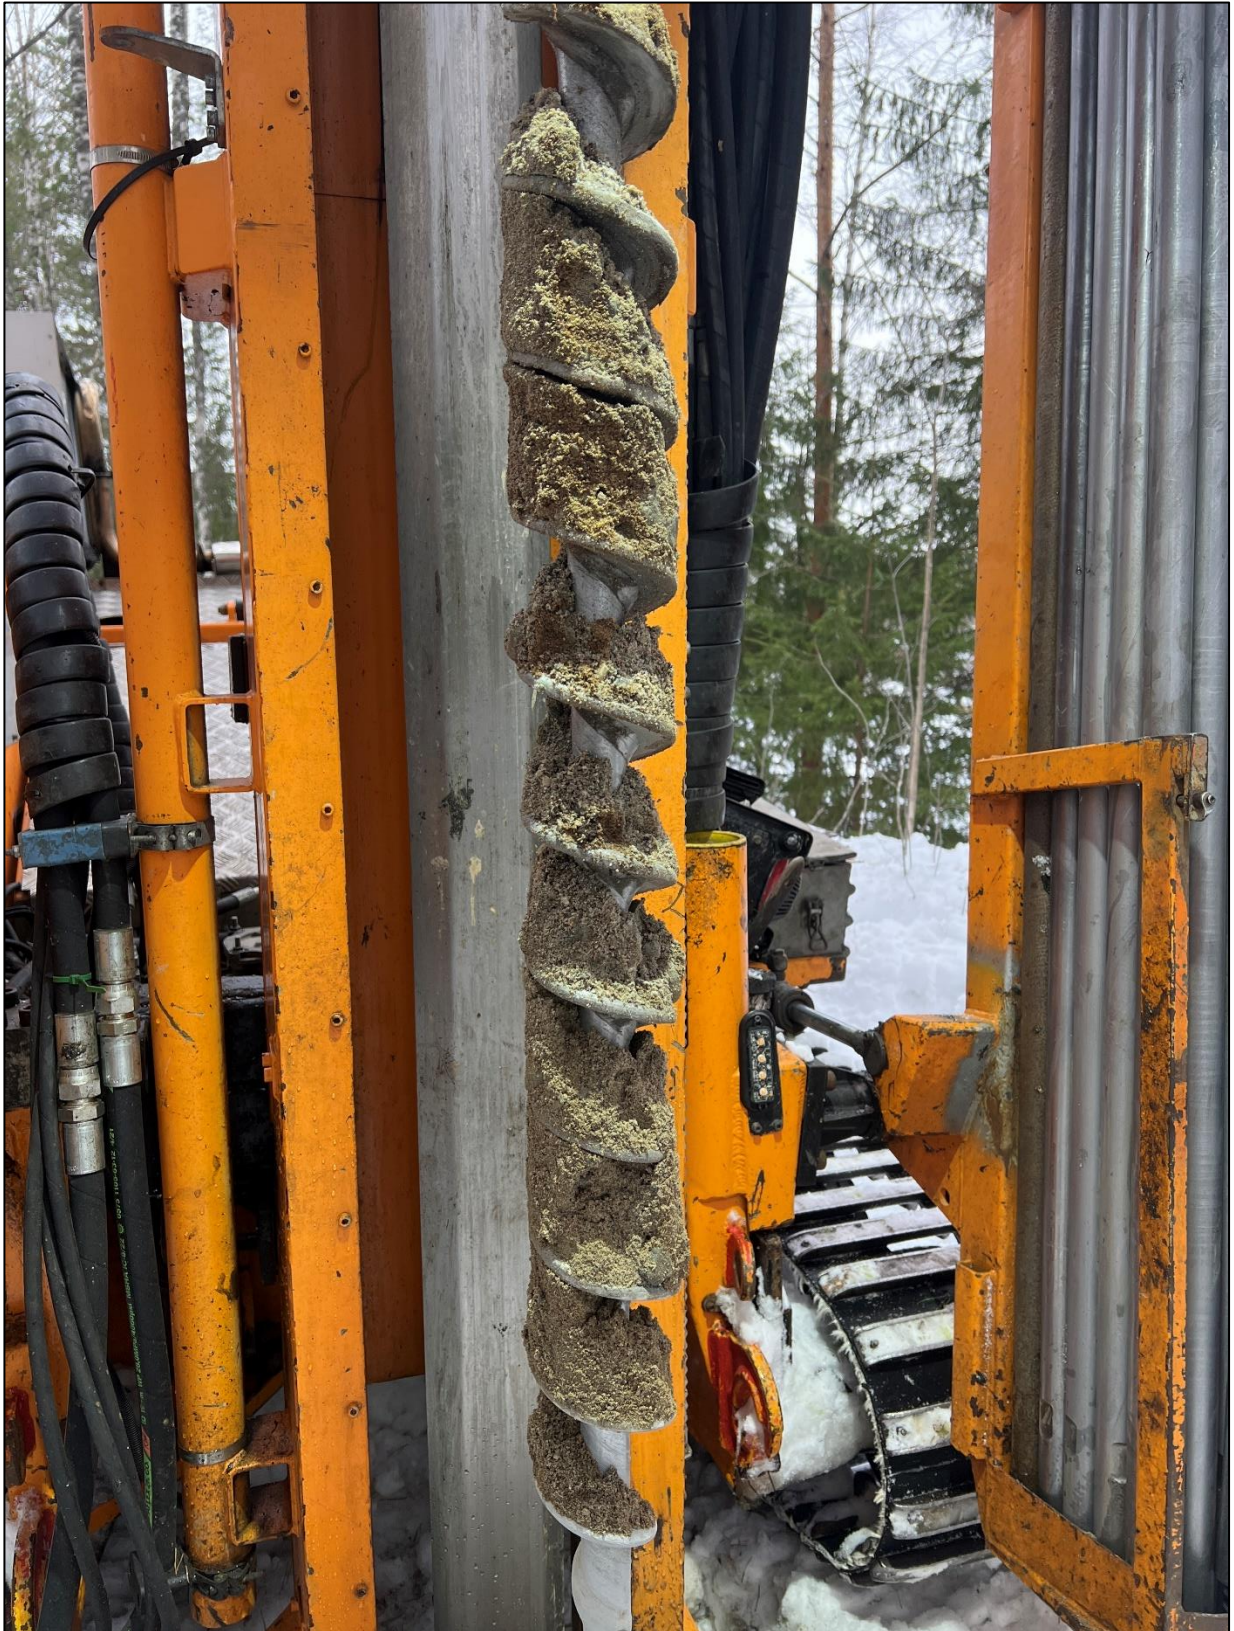
Figur 20. Borepunkt 11. Dyp 3-4 m. Foto: Romerike Grunnboring.

Prøvene i borepunkt 11PR viser at løsmassene fra 3,0 meter til 4,0 meter dybde, hvor prøveserien er avsluttet, består av sandig grusig materiale med et vanninnhold på 3,5%. Glødetapet er på 0,5 %.

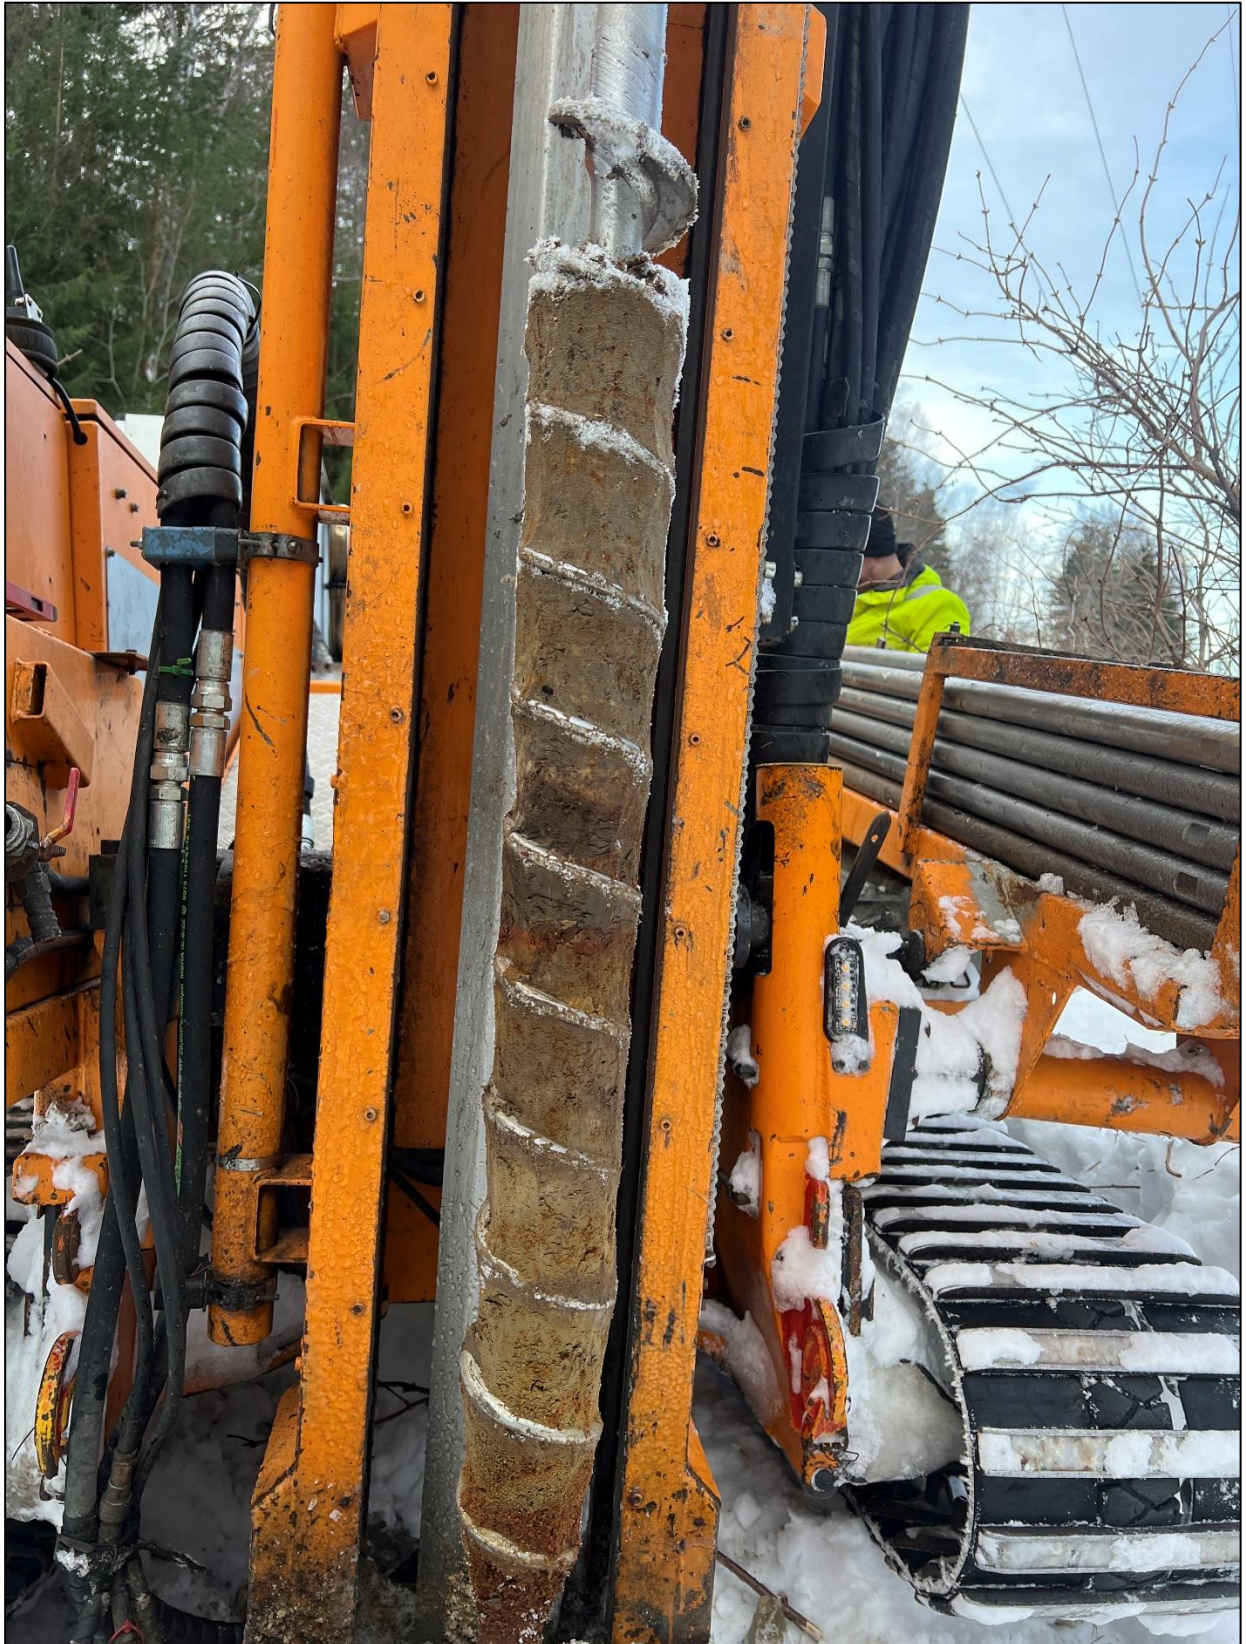
Figur 21. Borepunkt 13. Dyp 0-1 m. Foto: Romerike Grunnboring.

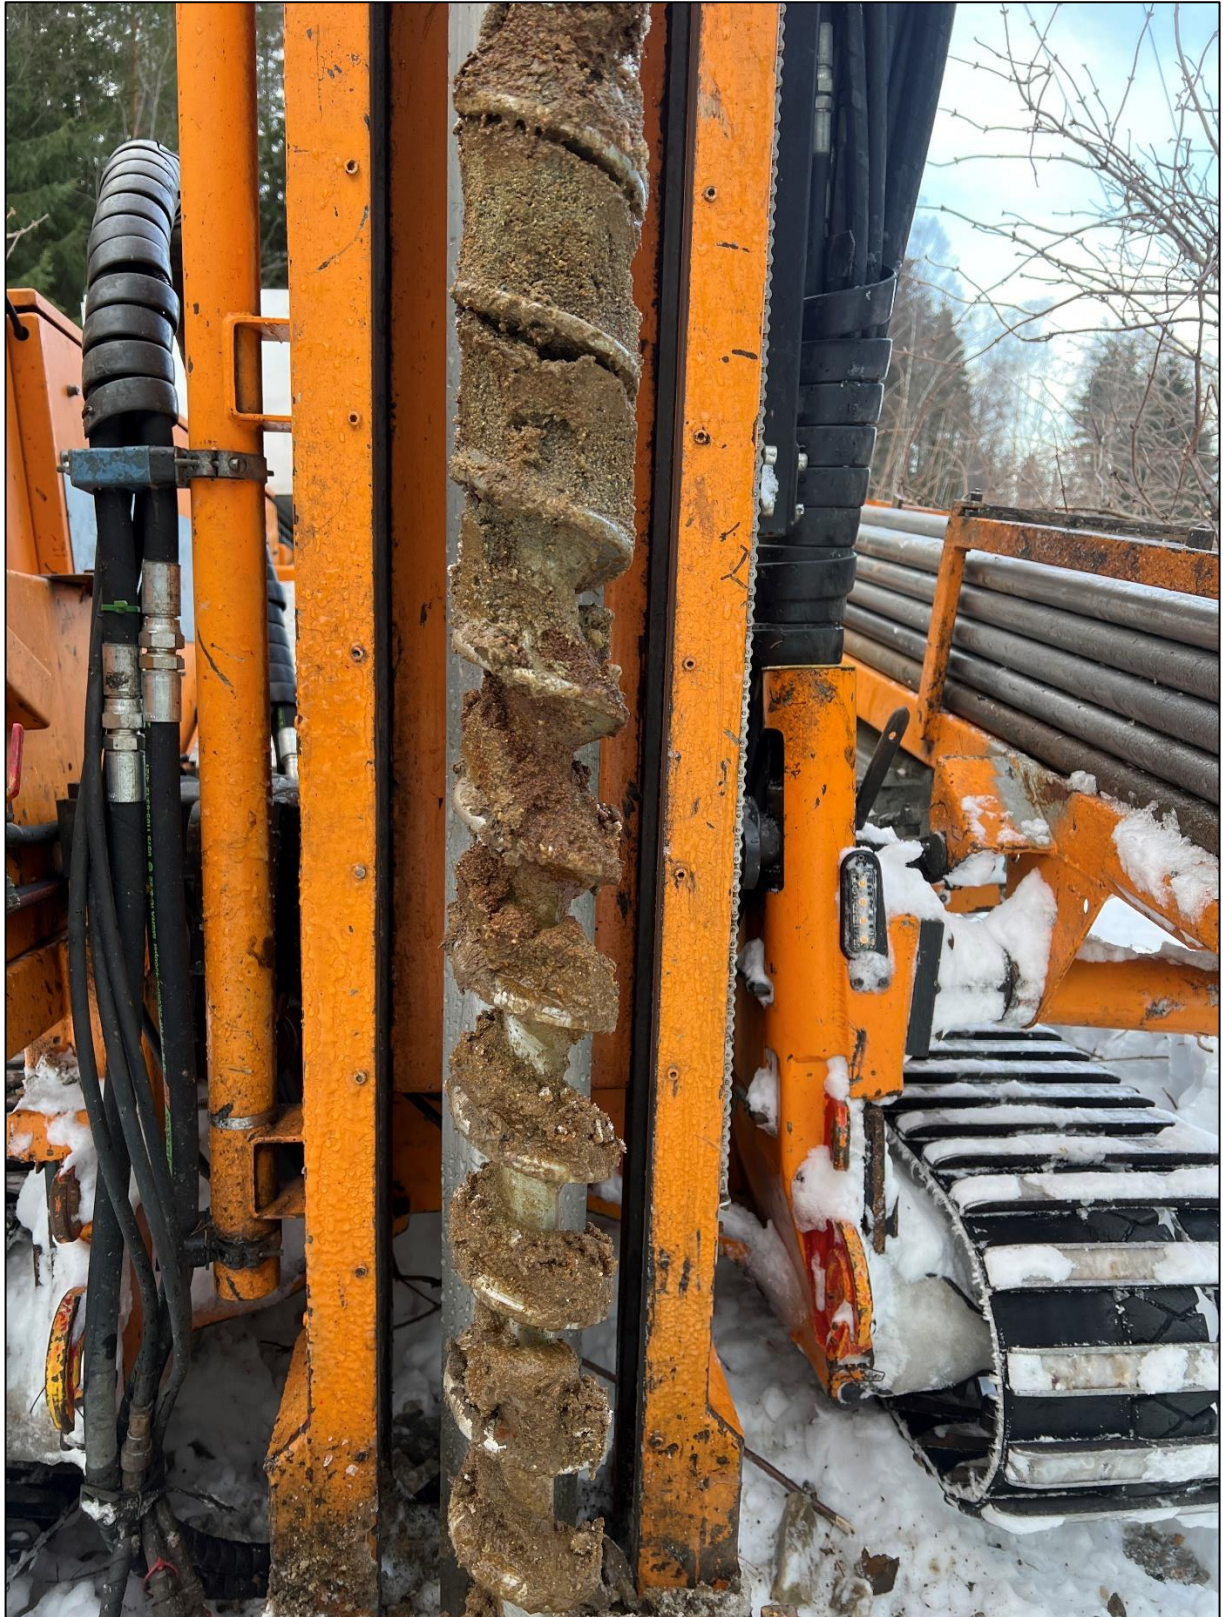
Figur 22. Borepunkt 13. Dyp 1-2 m. Foto: Romerike Grunnboring
