Datarapport for grunnundersøkelser i Kongsberg

Prosjektnummer:	Dokumentkode:	Dokumentnr.:	Dokumenttittel:
2022-06-213A	GT-H30-M30-01	01r	Datarapport for grunnundersøkelser i Kongsberg
Revisjon:	Skildring:	Leveransedato:	
0	Godkjent rapport	13.03.2023	
Kontraktør:		Kontaktinformasjon:

Det er utført grunnundersøkelser for å vurdere områdestabilitet (kvikkleire) og innhente grunnlag for geoteknisk prosjektering av master for luftbåren høyspentlinje i Kongsberg.

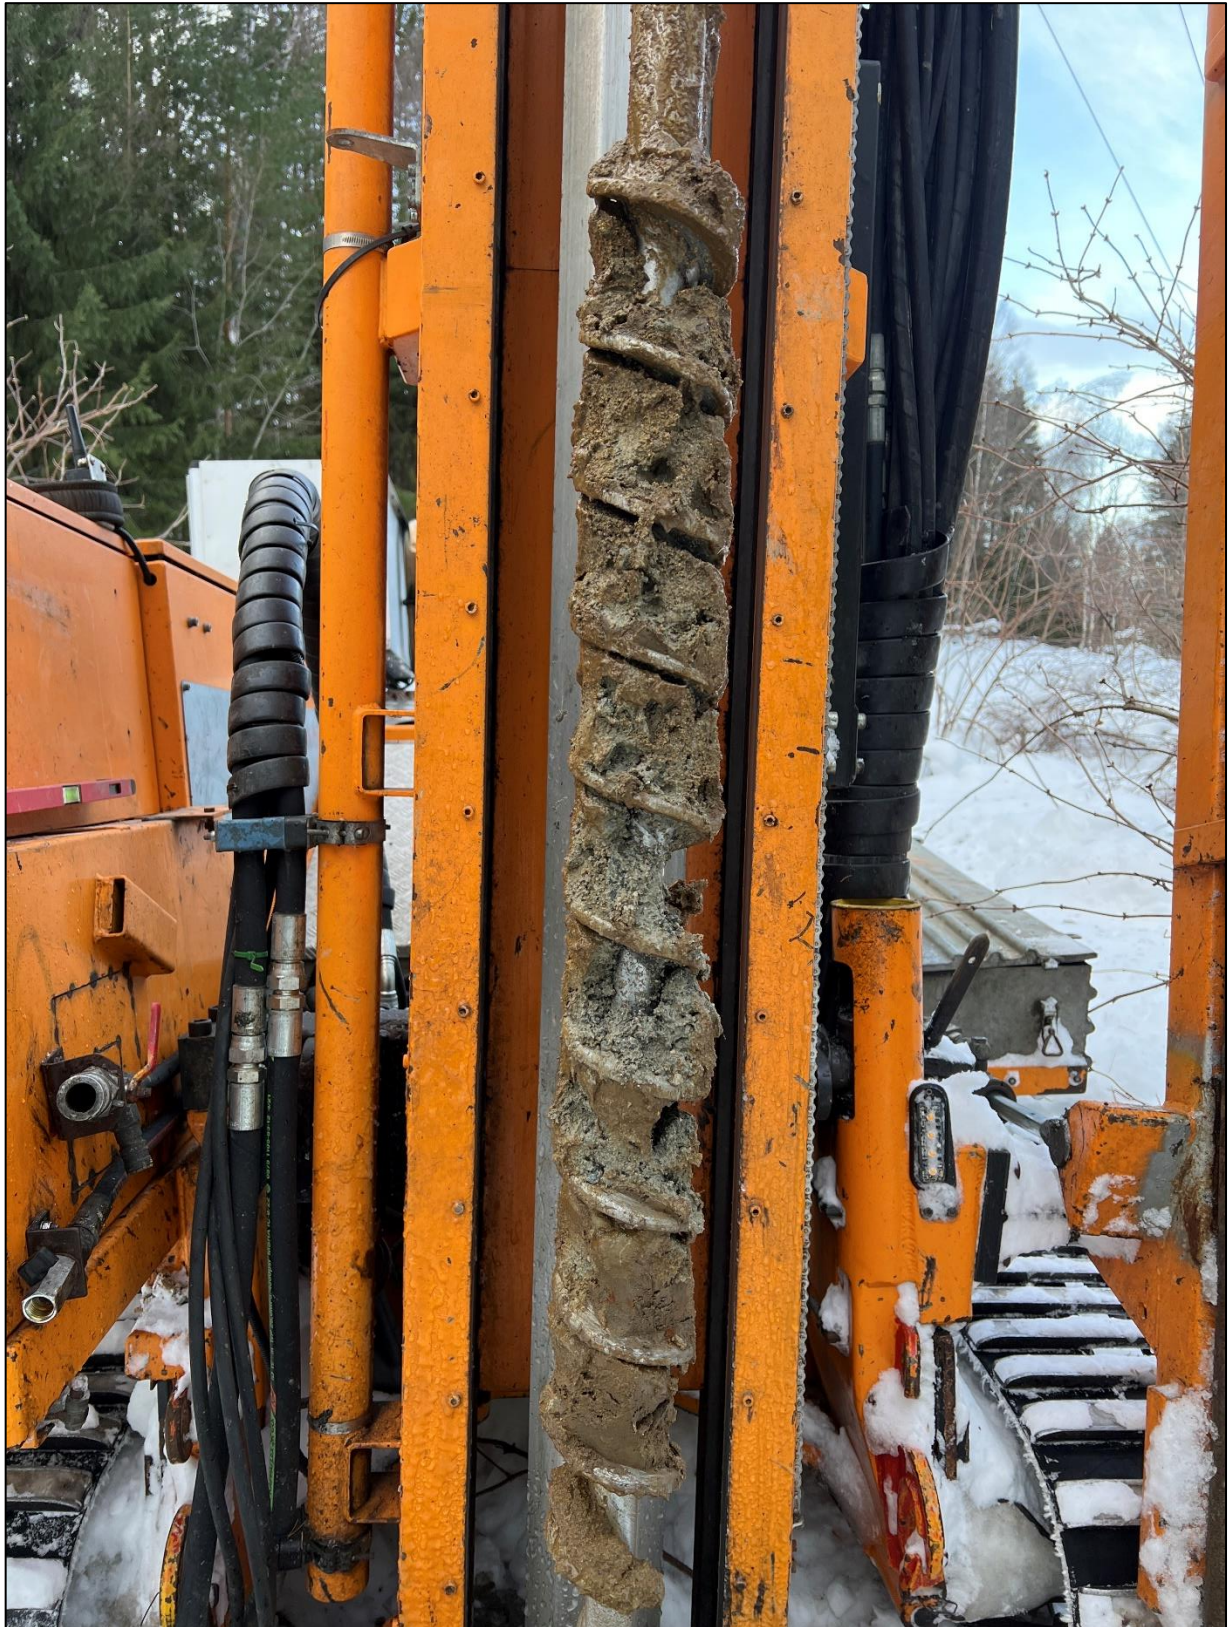
Figur 23. Borepunkt 13. Dyp 2-3 m. Foto: Romerike Grunnboring

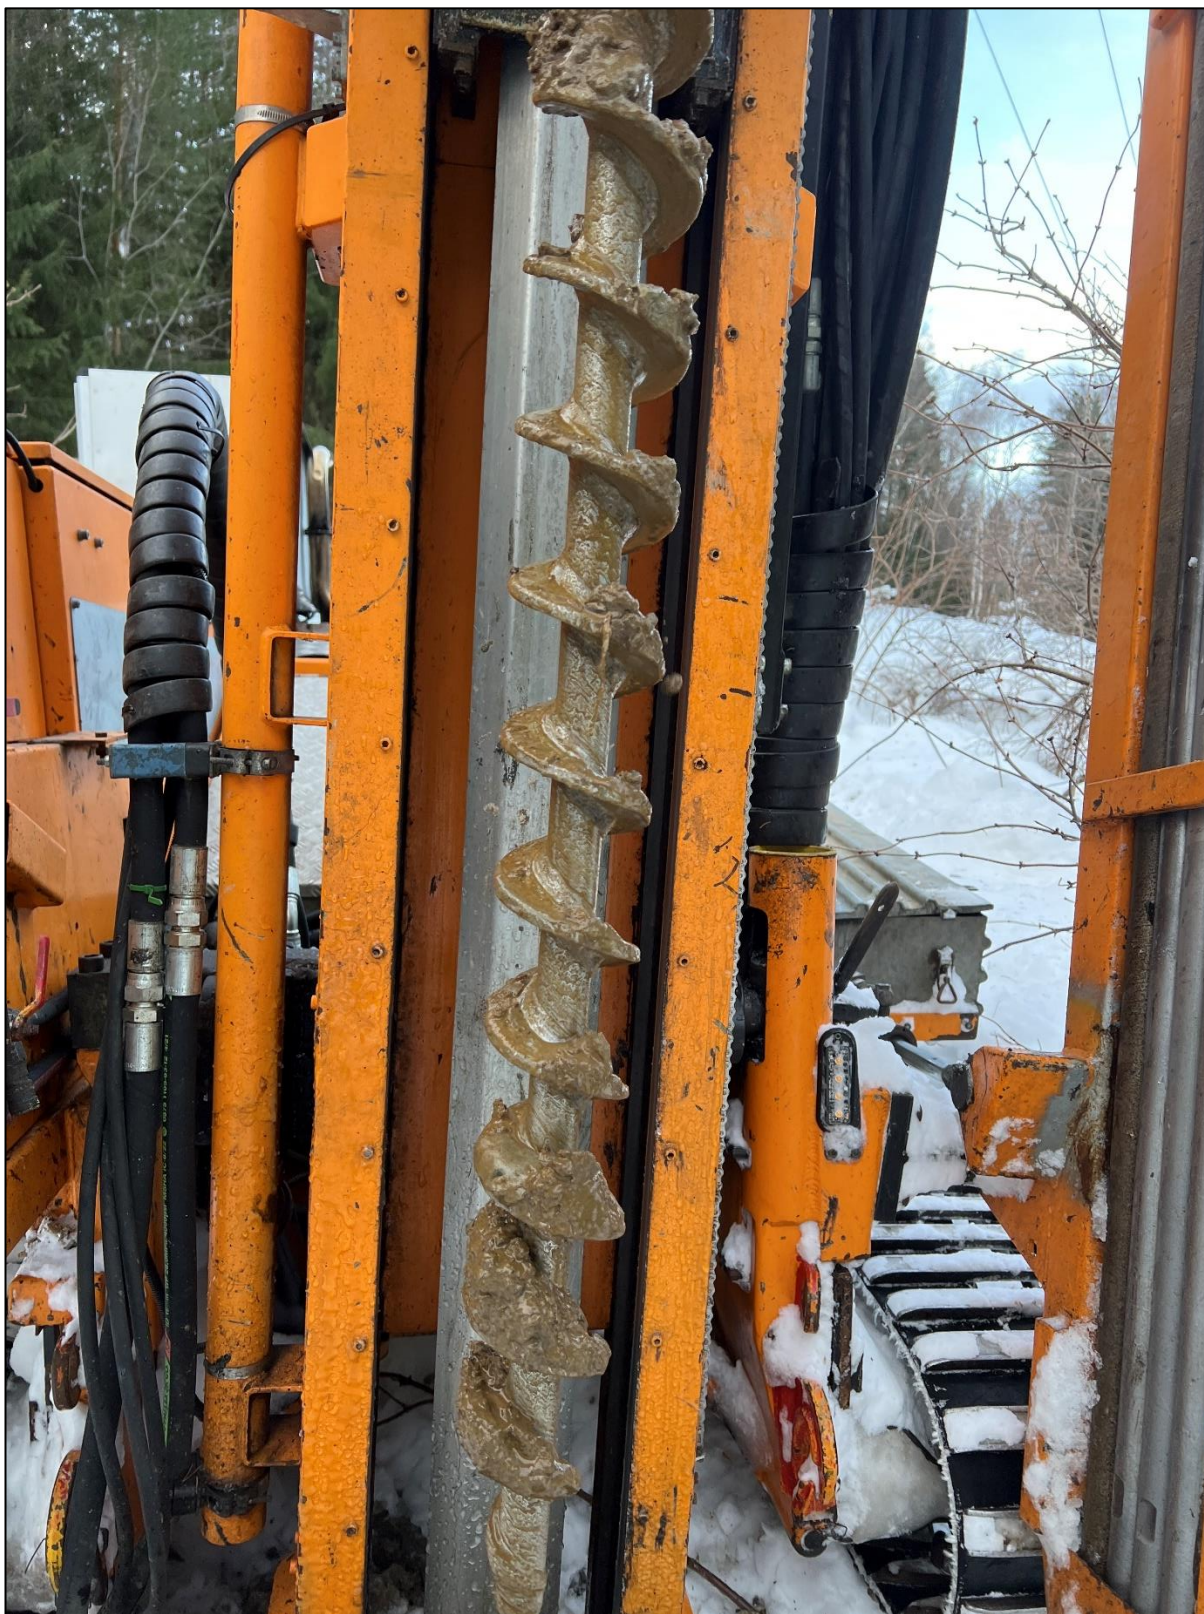
Figur 24. Borepunkt 13. Dyp 3-4 m. Foto: Romerike Grunnboring

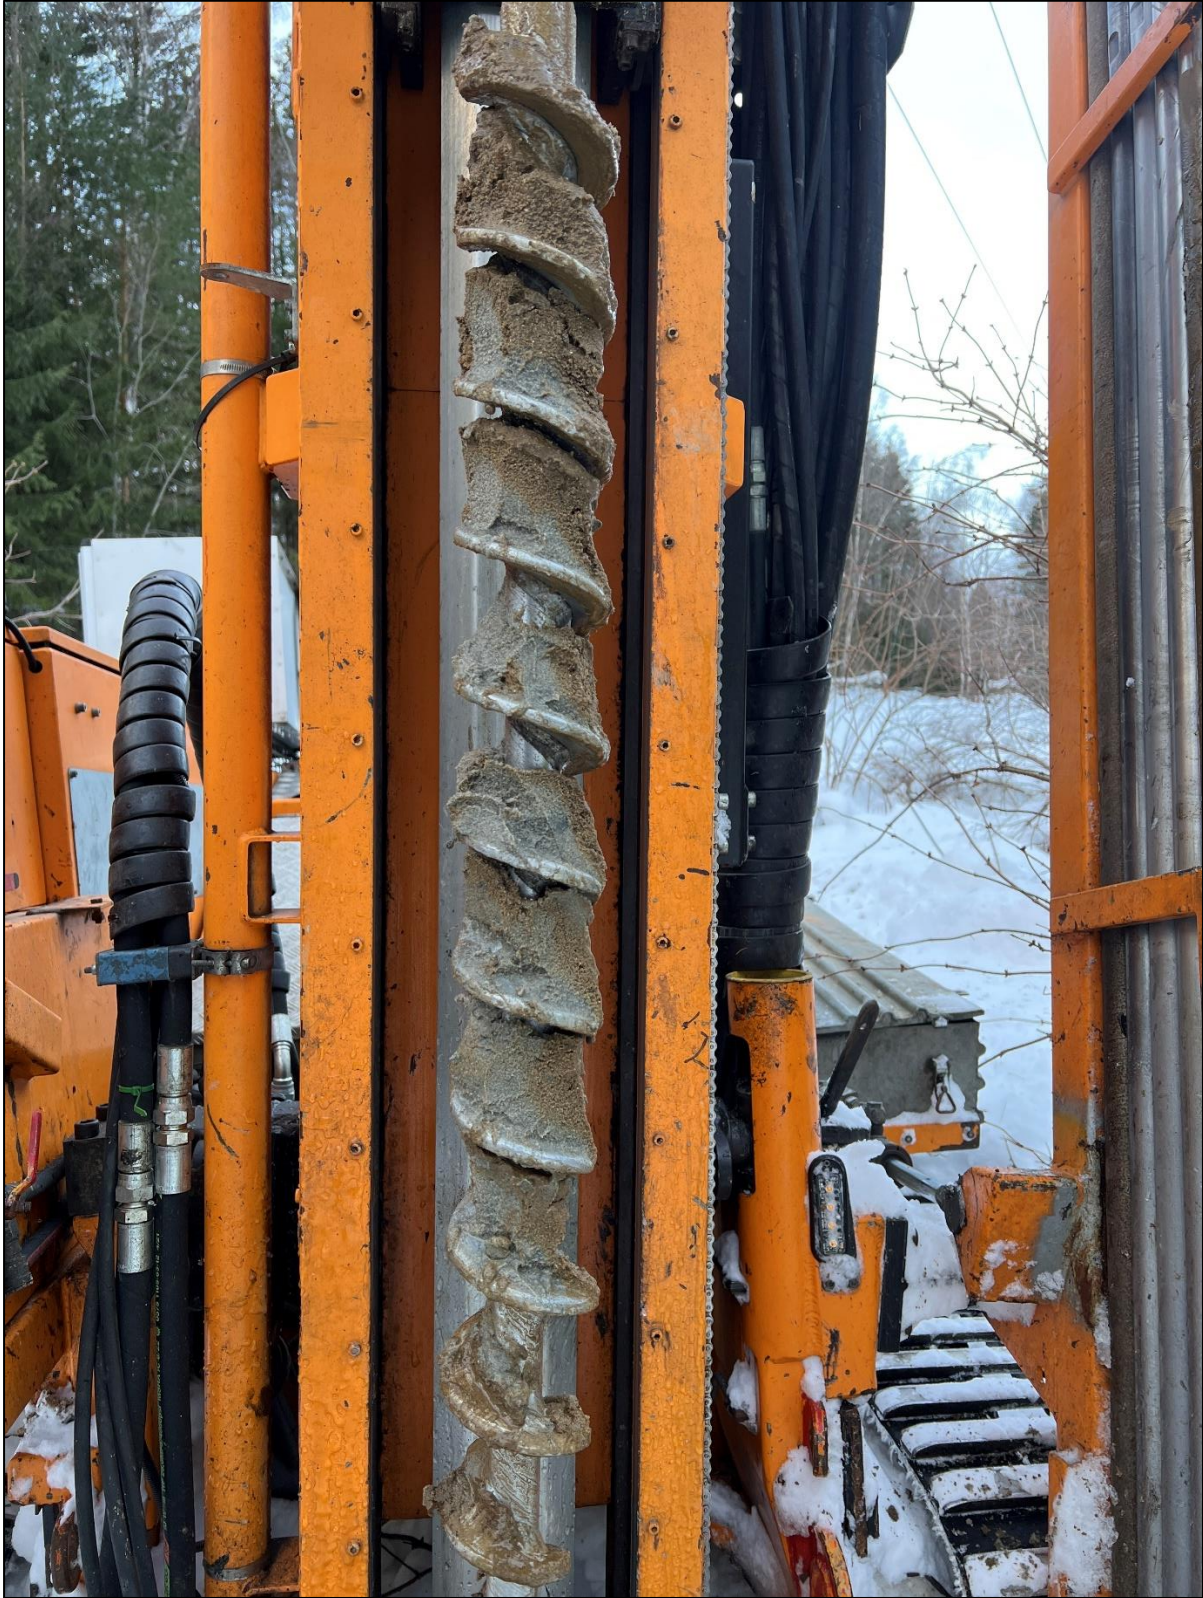
Figur 26. Borepunkt 13. Dyp 5-6 m. Foto: Romerike Grunnboring

Prøvene i borepunkt 13PR viser at løsmassene fra 4,0 meter til 5,0 meter dybde består av sand med et vanninnhold på 24,4 % og glødetapet er på 0,2 %. Fra 5,0 til 6,0 meter dybde, hvor prøveserien er avsluttet, består løsmassene av sand med et vanninnhold på 24,2 % og glødetapet er på 0,2 %.

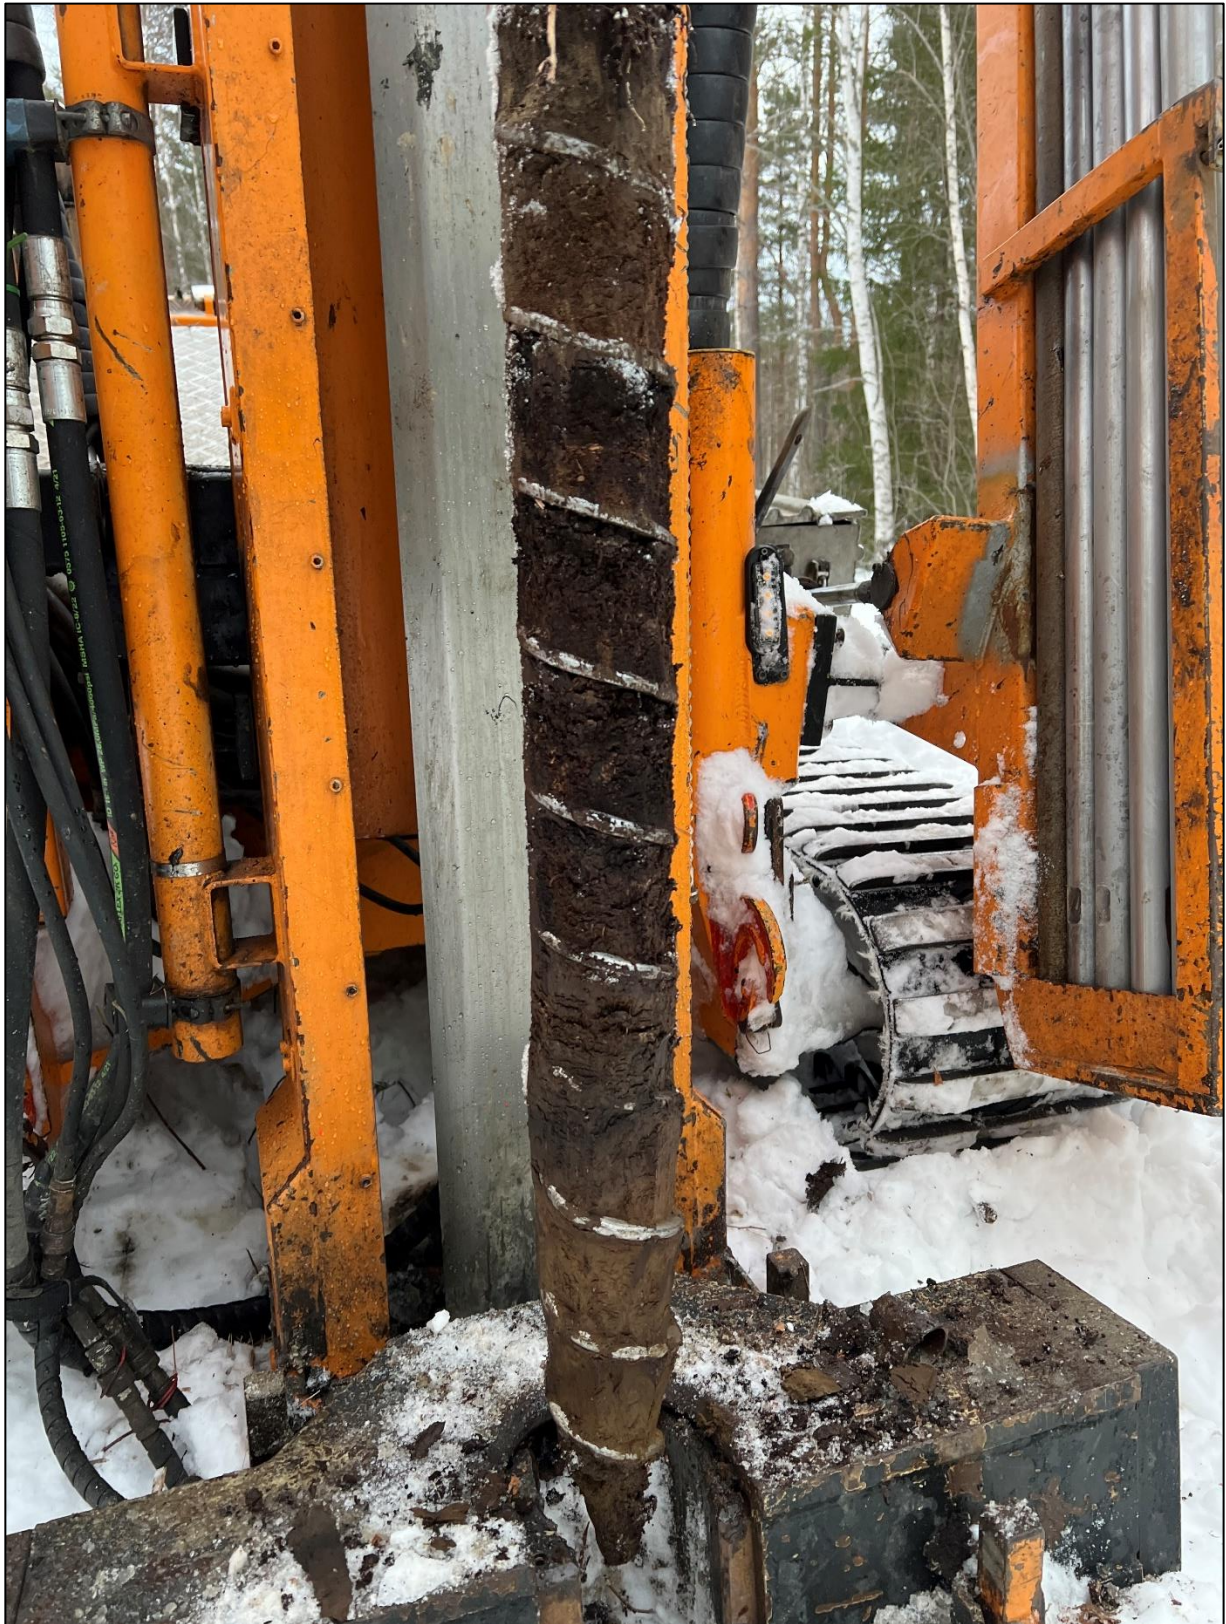
Figur 27. Borepunkt 14. Dyp 0-1 m. Foto: Romerike Grunnboring

Prøvene i borepunkt 14PR viser at løsmassene fra 0,0 meter til 1,0 meter dybde består av torv, klassifisert som H8 på von Post skala. Mellom 1,0 og 2,0 meter består løsmassene av sand med et vanninnhold på 27,9%. Fra 2,0 til 3,0 meter dybde består løsmassene av sand med et vanninnhold på 35,9%. Glødetapet er på 1,3%. Ved 5,5-6,5 meter dybde hvor prøveserien er avsluttet, består løsmassene av grusig sand med et vanninnhold på 15,5%. Glødetapet er på 0,7%.

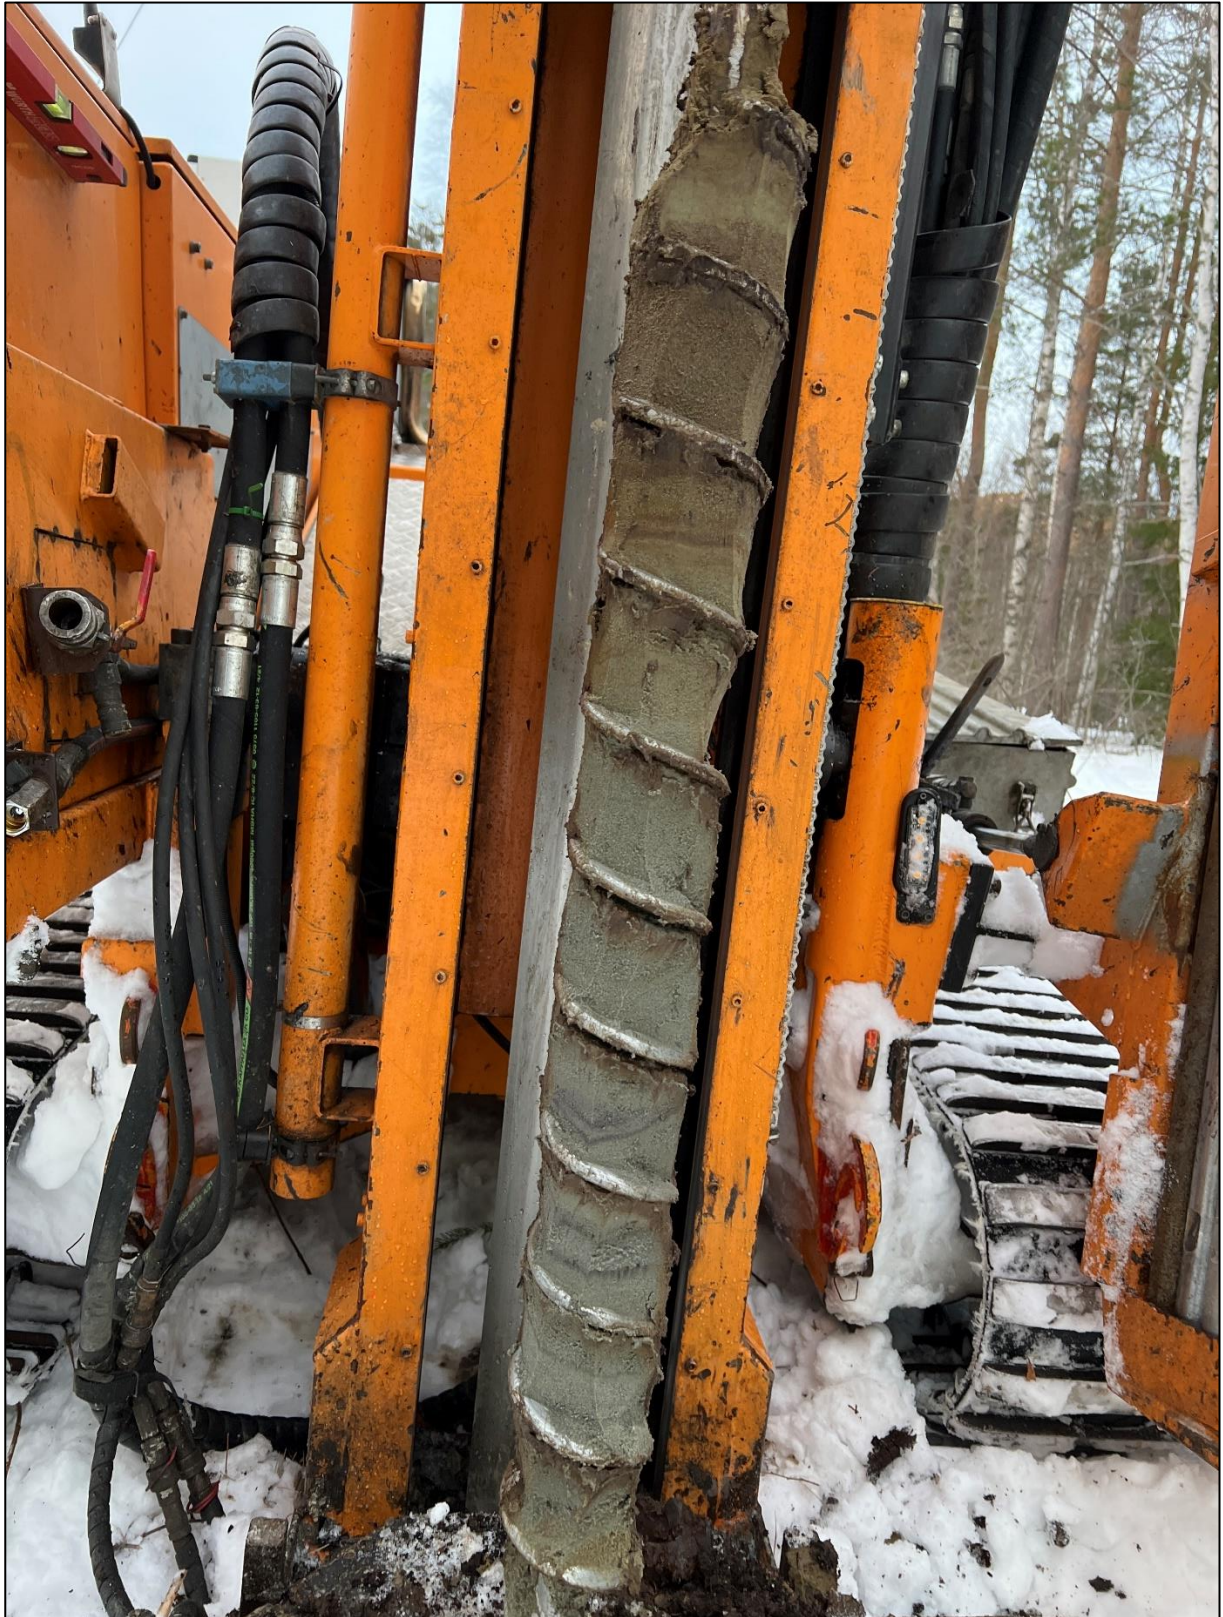
Figur 28. Borepunkt 14. Dyp 1-2 m. Foto: Romerike Grunnboring

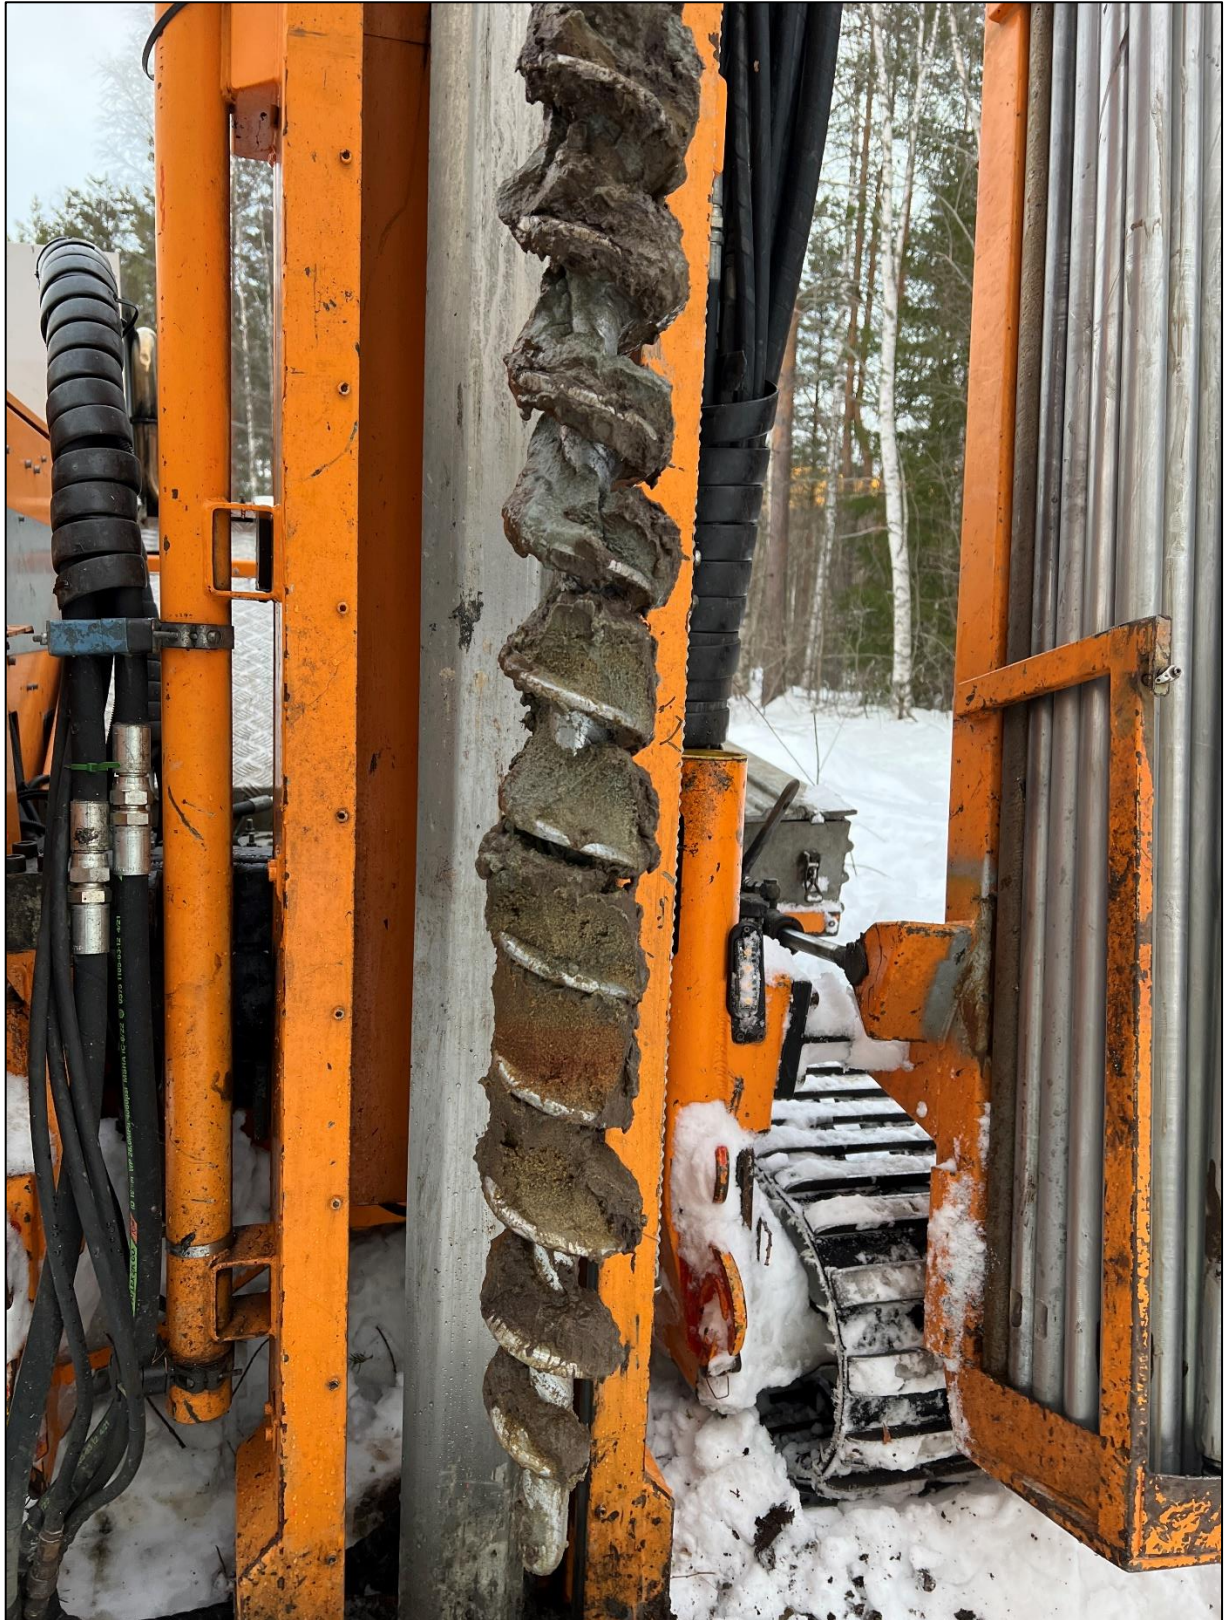
Figur 29. Borepunkt 14. Dyp 2-3 m. Foto: Romerike Grunnboring

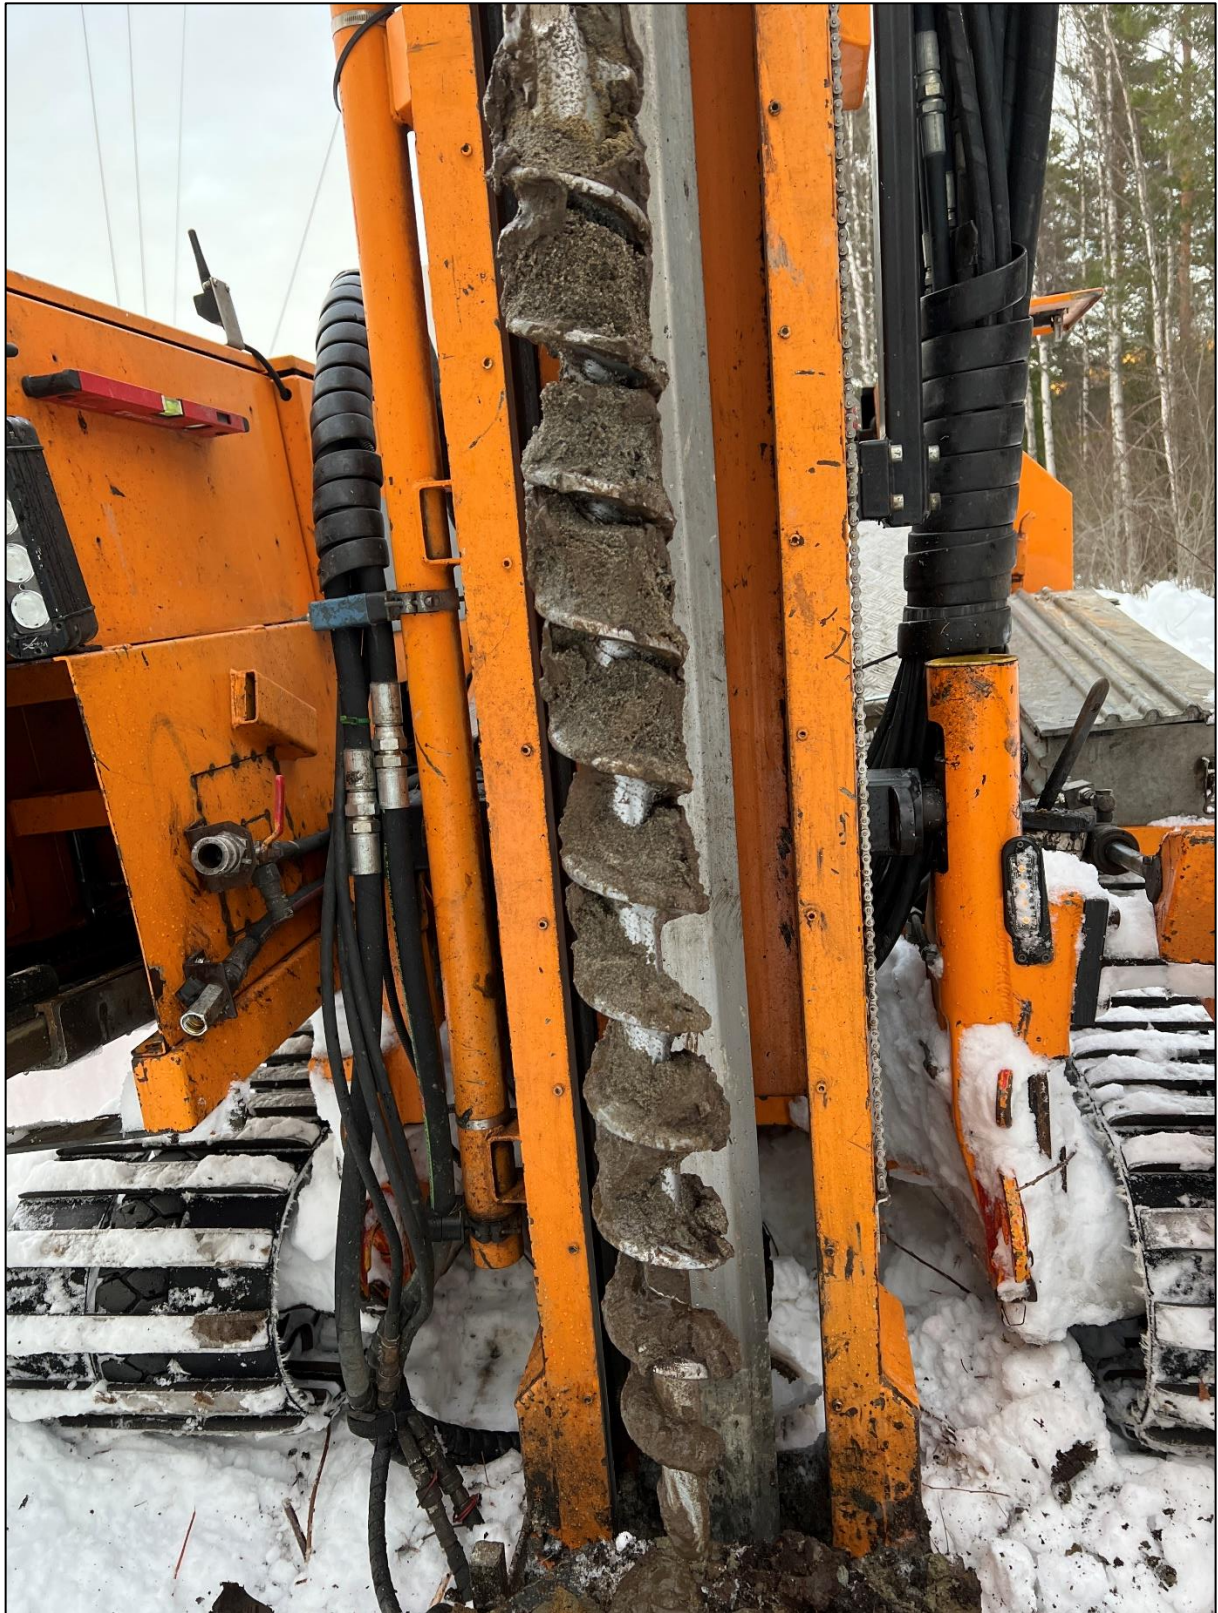
Figur 30. Borepunkt 14. Dyp 4-5 m. Foto: Romerike Grunnboring

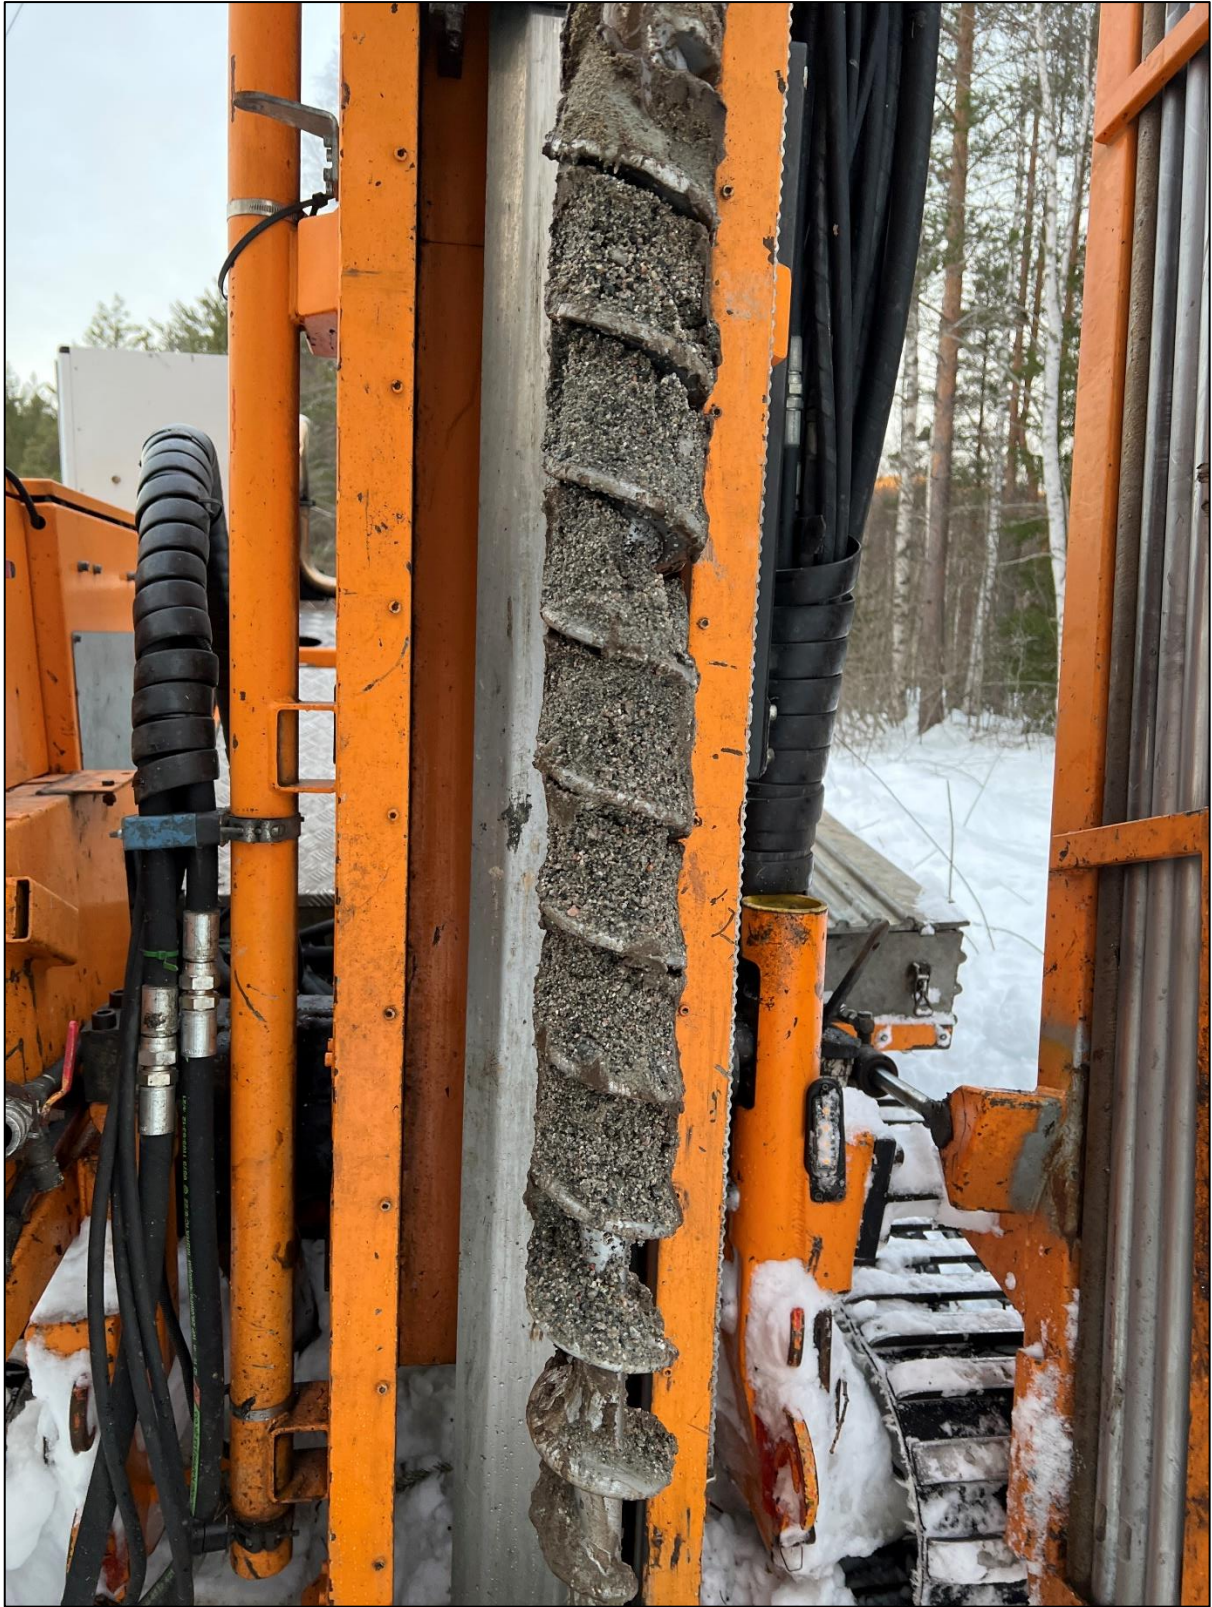
Figur 31. Borepunkt 14. Dyp 5,5-6,5 m. Foto: Romerike Grunnboring

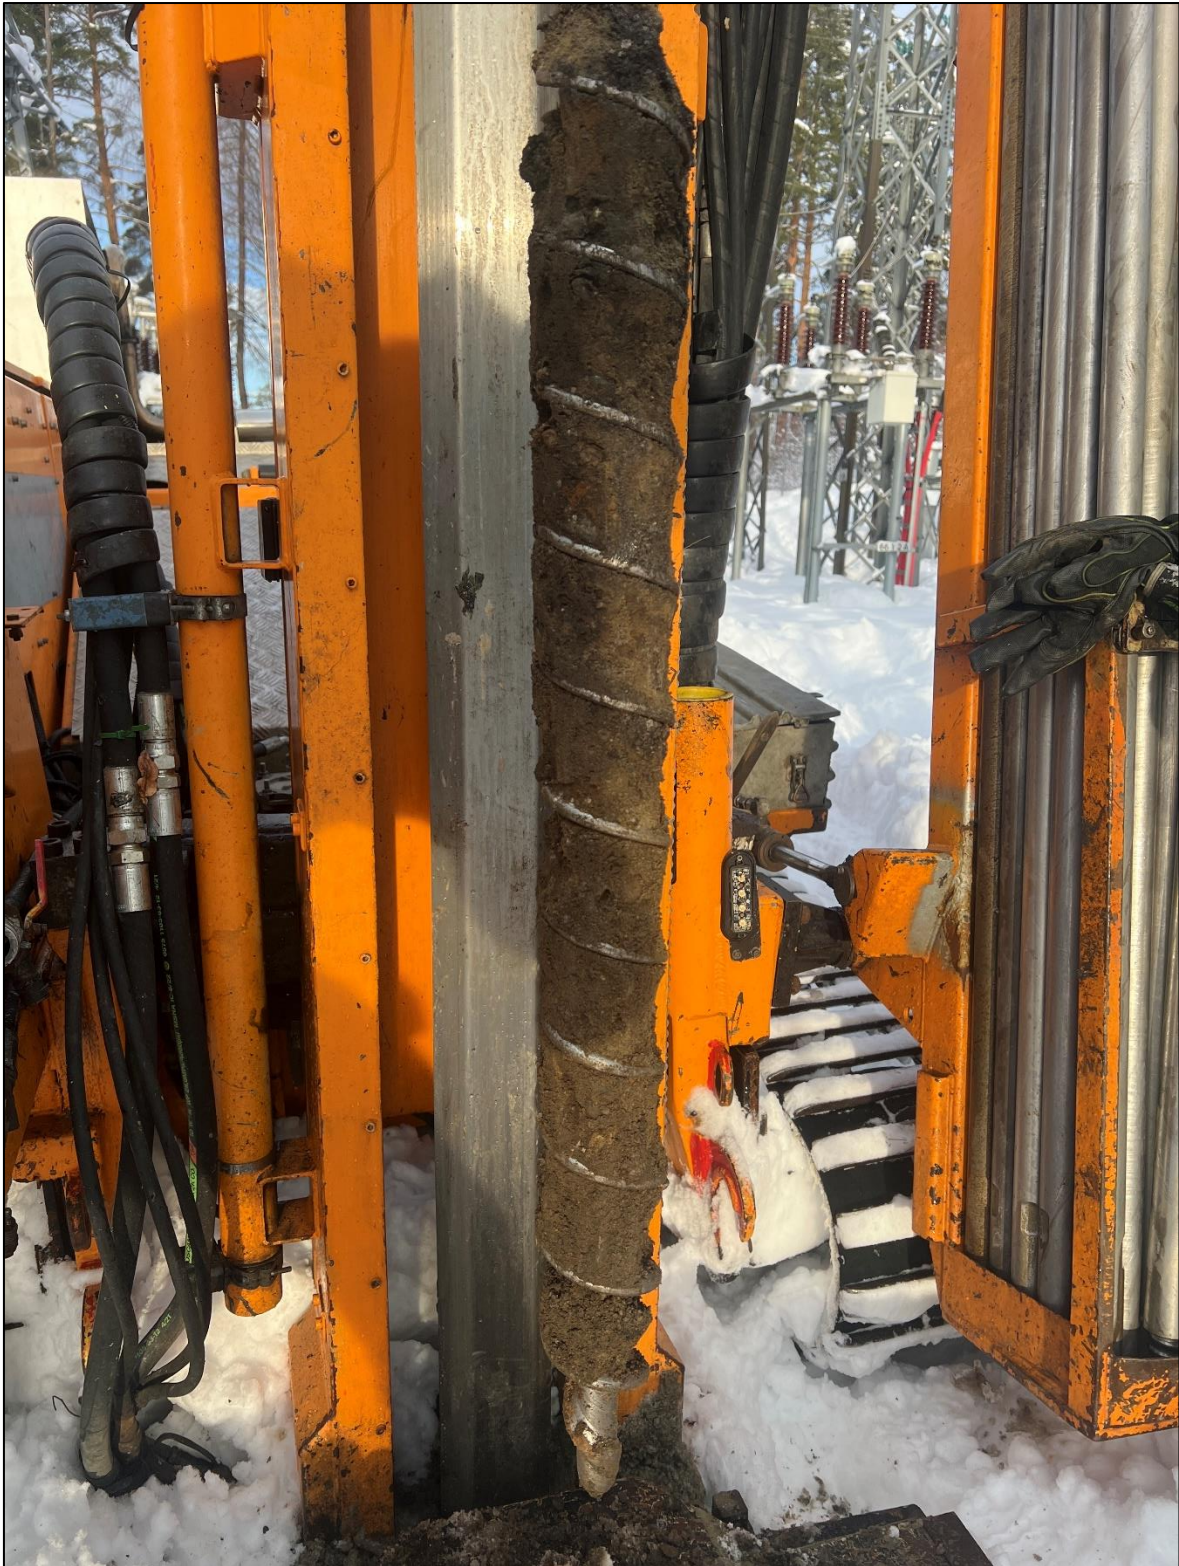
Figur 32. Borepunkt 21. Dyp 2-3 m. Foto: Romerike Grunnboring

Prøvene i borepunkt 21PR viser at løsmassene fra 2,0 meter til 3,0 meter dybde består av grusig sand med vanninnhold på 12,3%. Ved 3,0-4,0 meter dybde, hvor prøveserien er avsluttet, består løsmassene av sandig, grusig og siltig materiale med et vanninnhold på 16,1%. Glødetapet er på 1,1%.

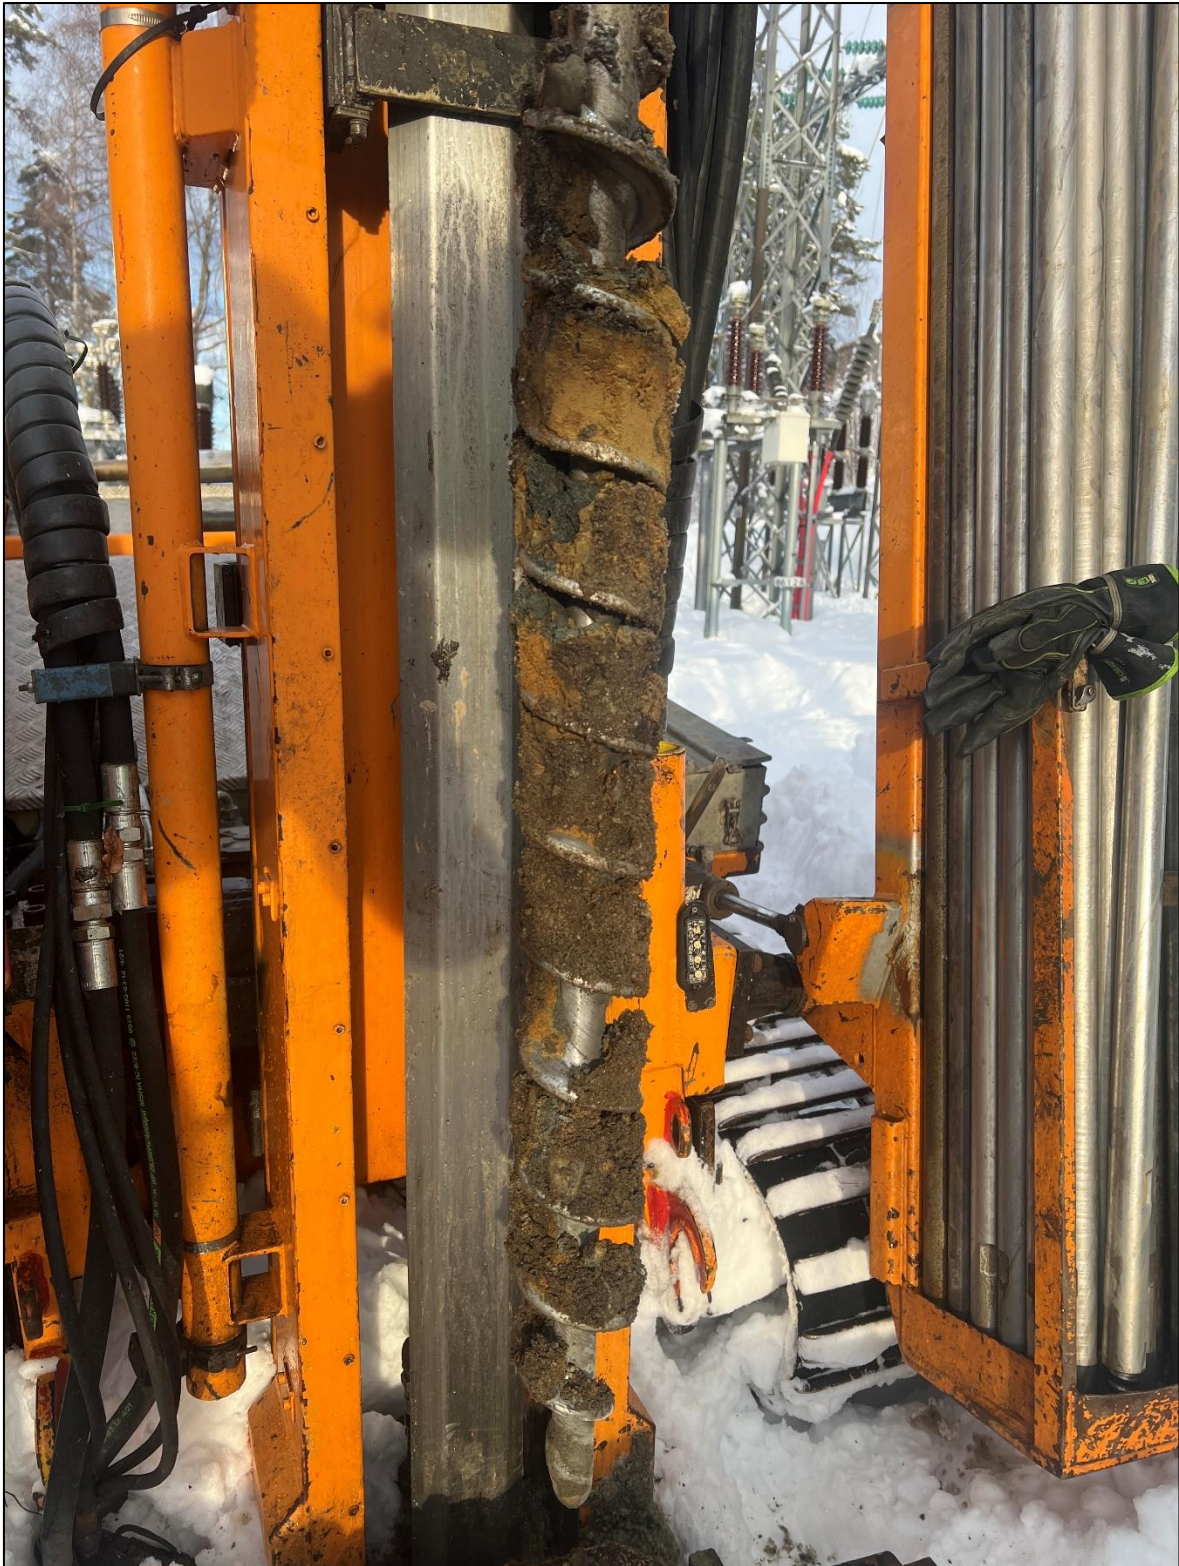
Figur 33. Borepunkt 21. Dyp 3-4 m. Foto: Romerike Grunnboring

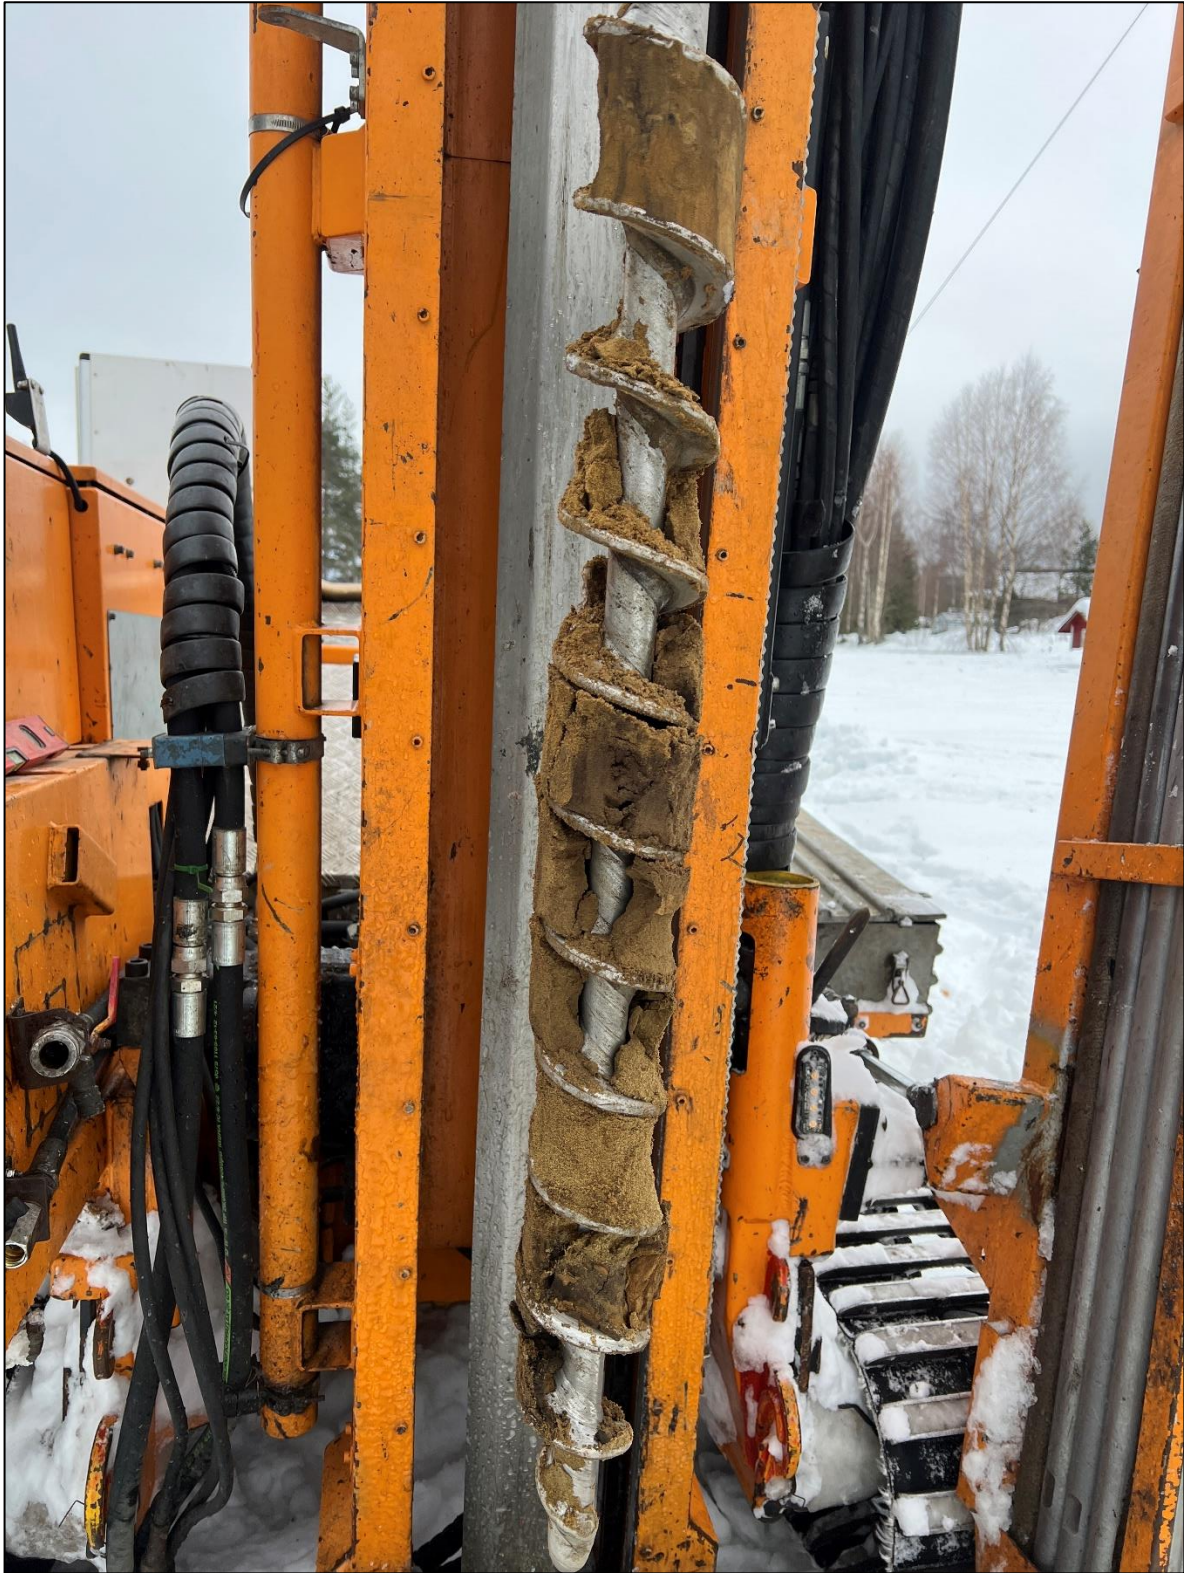
Figur 34. Borepunkt 27. Dyp 0,5-1,5 m. Foto: Romerike Grunnboring

Prøvene i borepunkt 27PR viser at løsmassene fra 0,5 meter til 1,5 meter dybde består av siltig sand. Mellom 1,5 og 2,5 meter består løsmassene av sand med et vanninnhold på 23,4%. Ved 3,0-4,0 meter dybde består løsmassene av grusig sand. Glødetapet er på 0,5%.
