Datarapport for grunnundersøkelser i Kongsberg

Prosjektnummer:	Dokumentkode:	Dokumentnr.:	Dokumenttittel:
2022-06-213A	GT-H30-M30-01	01r	Datarapport for grunnundersøkelser i Kongsberg
Revisjon:	Skildring:	Leveransedato:	
0	Godkjent rapport	13.03.2023	
Kontraktør:		Kontaktinformasjon:

Det er utført grunnundersøkelser for å vurdere områdestabilitet (kvikkleire) og innhente grunnlag for geoteknisk prosjektering av master for luftbåren høyspentlinje i Kongsberg.

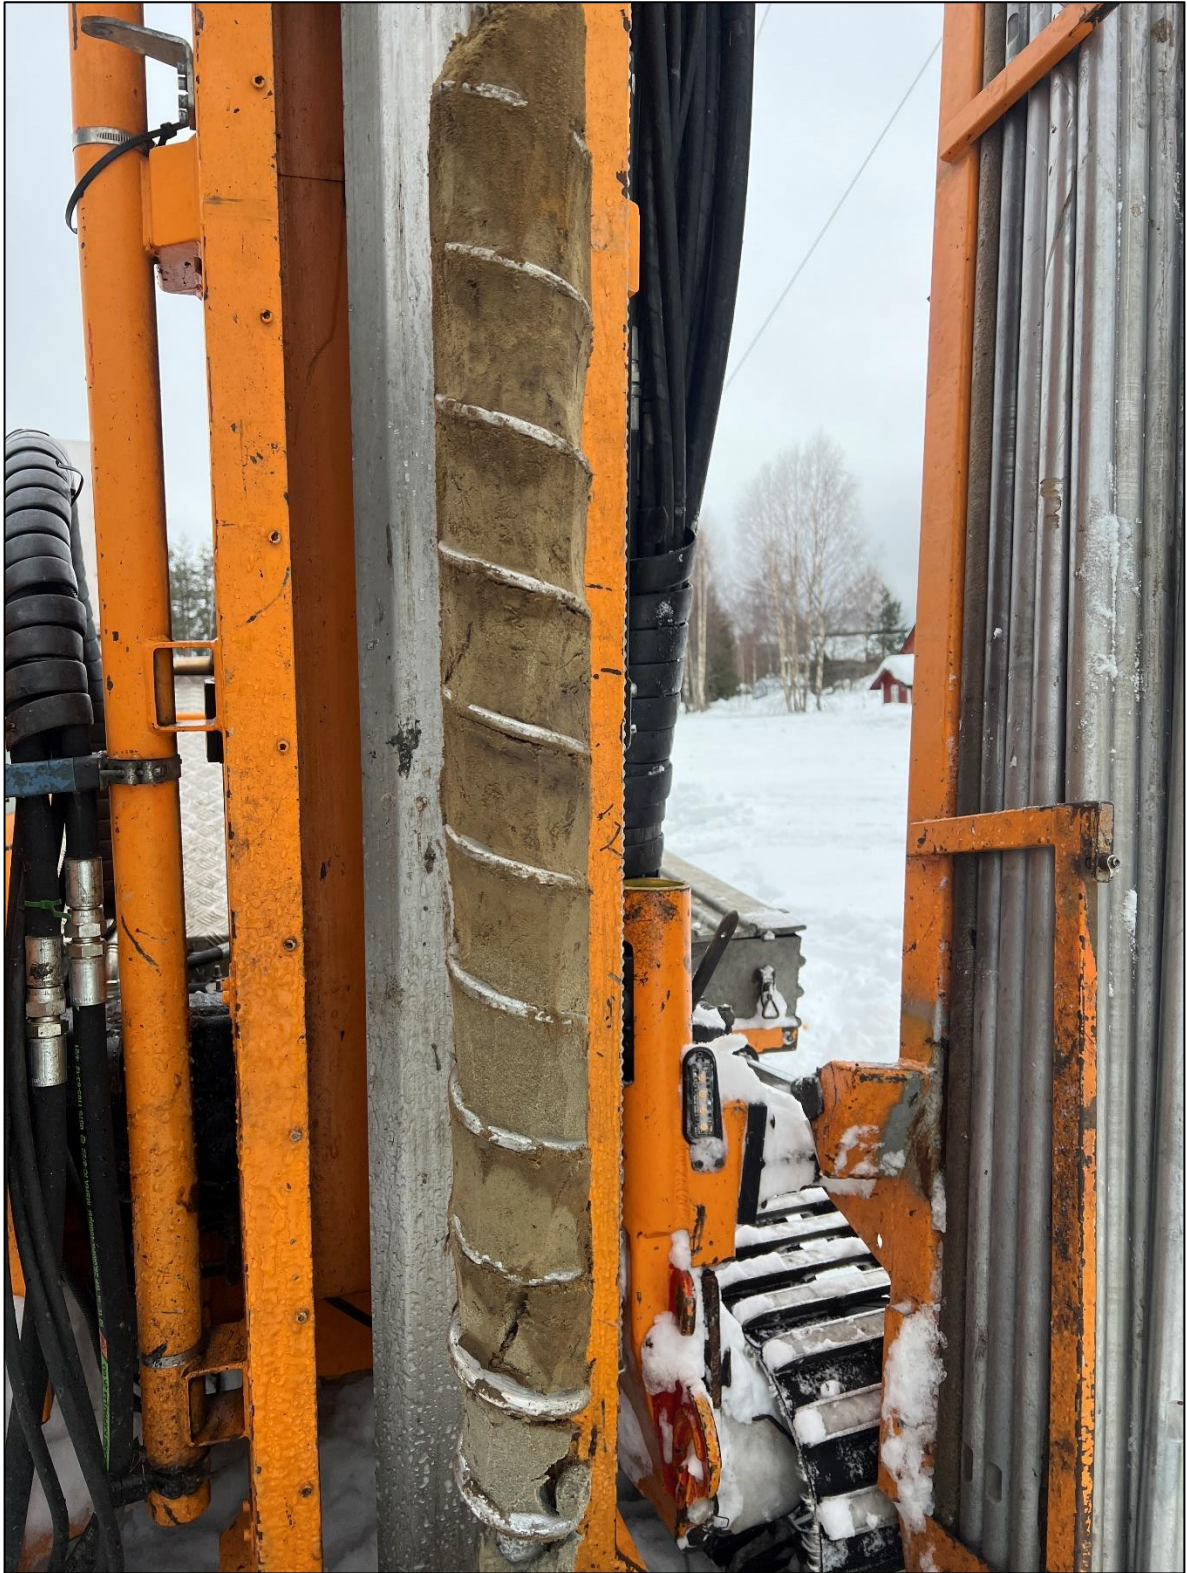
Figur 35. . Borepunkt 27. Dyp 1,5-2,5 m. Foto: Romerike Grunnboring

Prøvene i borepunkt 27PR viser at løsmassene fra 0,5 meter til 1,5 meter dybde består av siltig sand. Mellom 1,5 og 2,5 meter består løsmassene av sand med et vanninnhold på 23,4%. Ved 3,0-4,0 meter dybde består løsmassene av grusig sand. Glødetapet er på 0,5%.

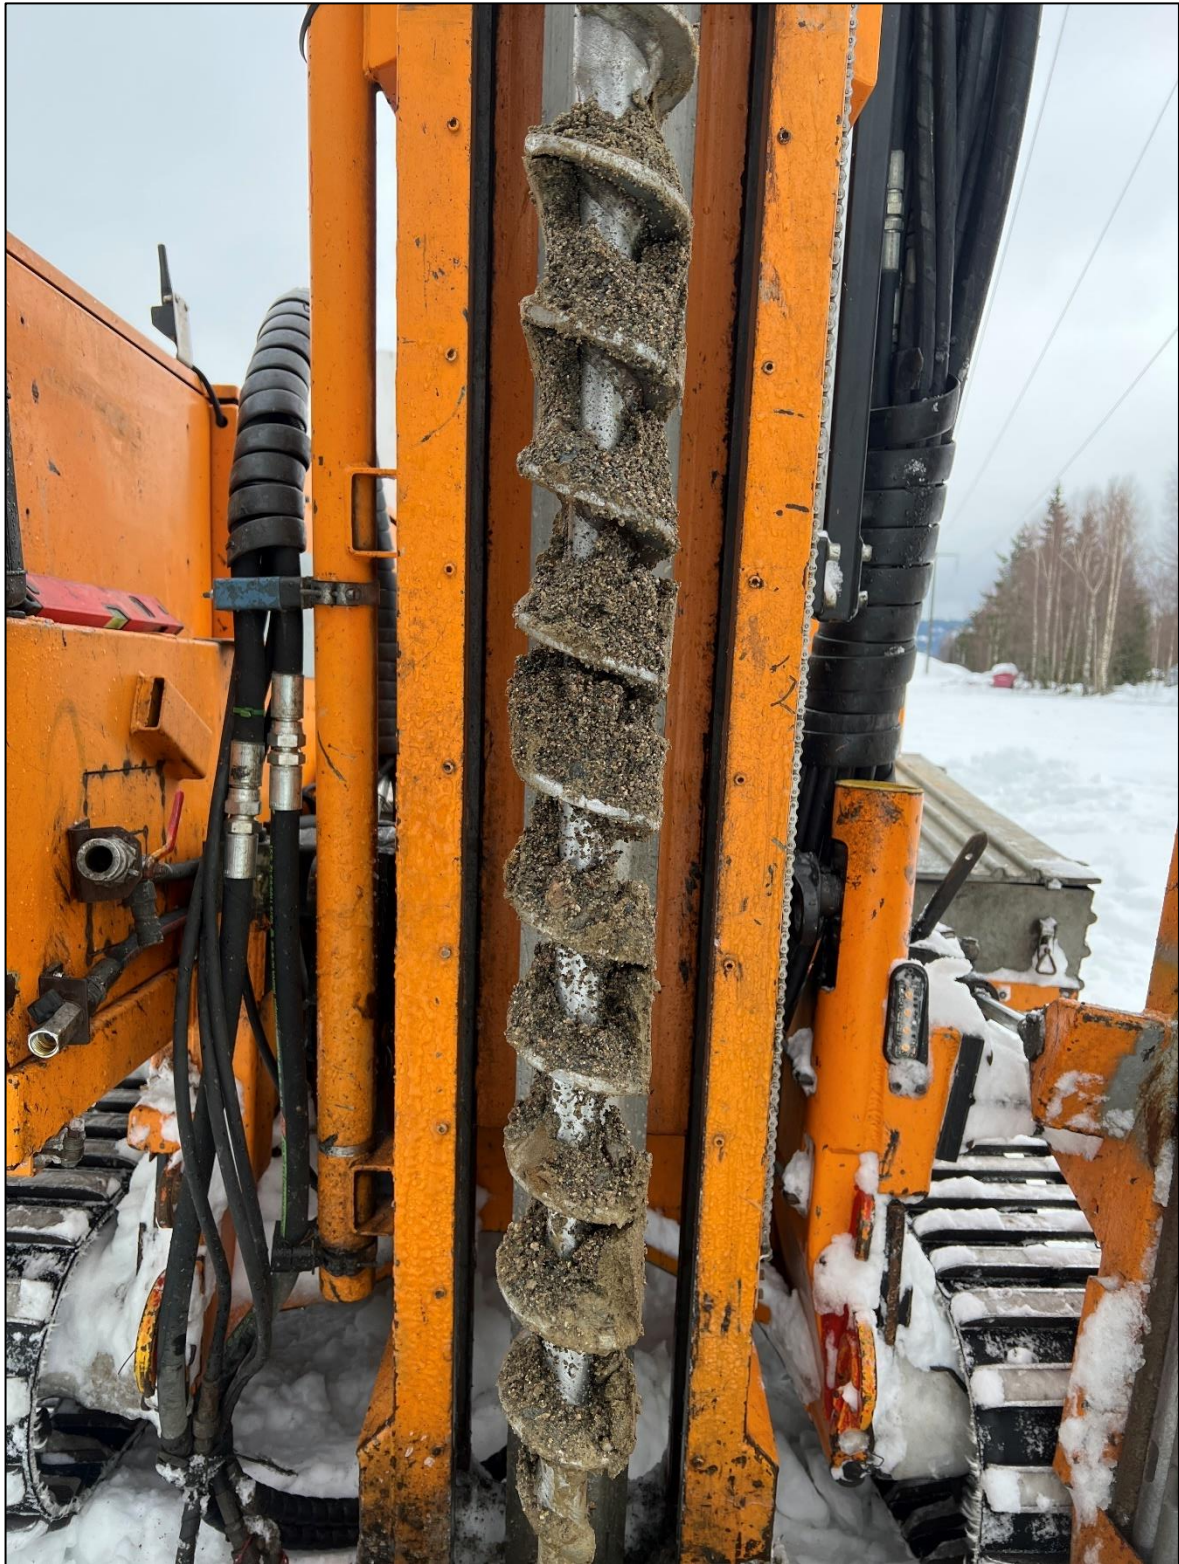
Figur 36. Borepunkt 27. Dyp 1,5-2,5 m. Foto: Romerike Grunnboring

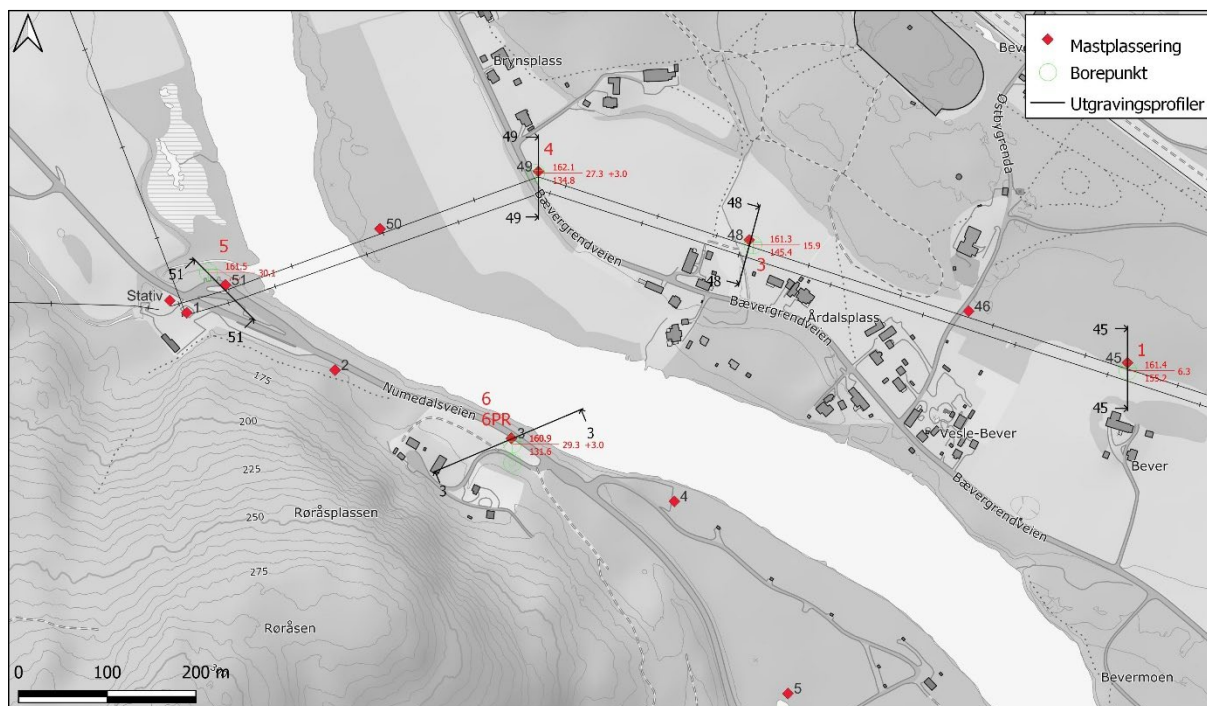
Figur 2: Kart som viser plassering og resultat fra borepunkt 1-6 og master 1-5, 45-46, 48-51 og stativ.

Oversikt over plassering av strømmaser, utgravingsprofil for stabilitetsberegning og plassering av borepunktene er vist i Figur 2 til Figur 12.

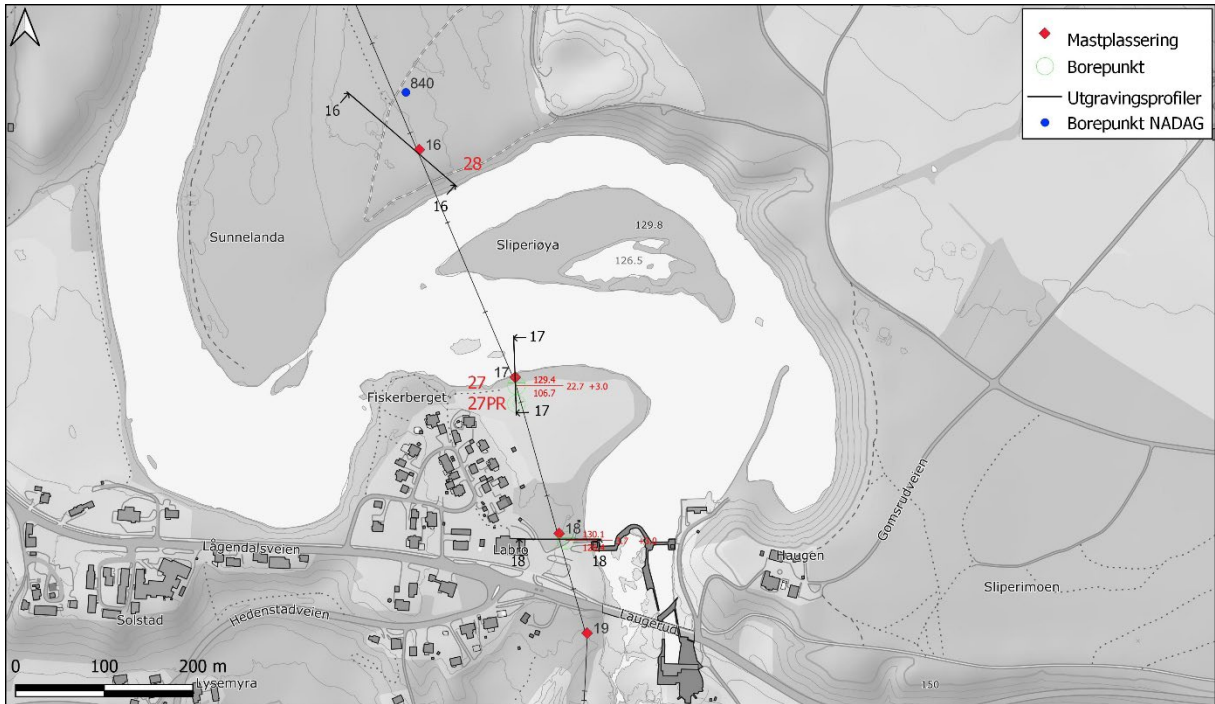
Figur 11: Kart som viser plassering og resultat fra borepunkt 27-28 og master 16-19 og utgravingsprofiler.

4.2.16 Utgravinger for Mast 18

I dette området er det ca. 1,1 m med torv over gode masser på øverst nivå av eksisterende terrengoverflate. Vi anbefaler at minste utgravingsdybde skal være 1,5 m og utgravingshelning skal ikke være brattere enn 1:1,5 i henhold til tegn. T16. Dersom utgravingsdybde er ca. 1,8 m under eksisterende terreng må det vurderes tiltak for å håndtere vann som kommer inn byggegrop fra elva, se Figur 14. Det må vurderes spunting ved utgravingsdybde større enn 2,0. Dersom det er behov for utgravingsdybde større enn 3,5 m skal utgravingshelning ikke være brattere enn 1:2.

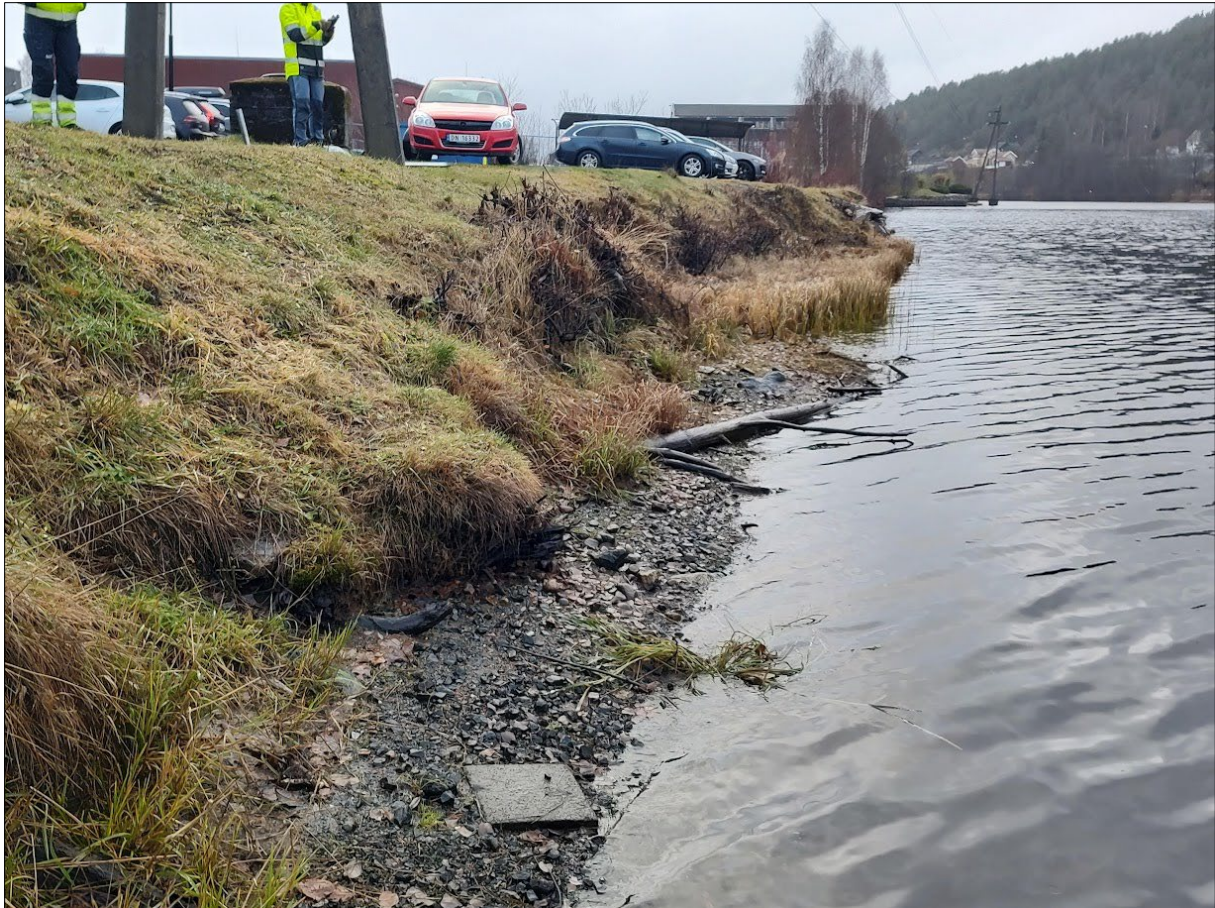
Figur 14: Plassering av masten 18. Det bør vurderes handtering av vann fra elva ved utgraving som er større enn 1,8 m under eksisterende terreng.

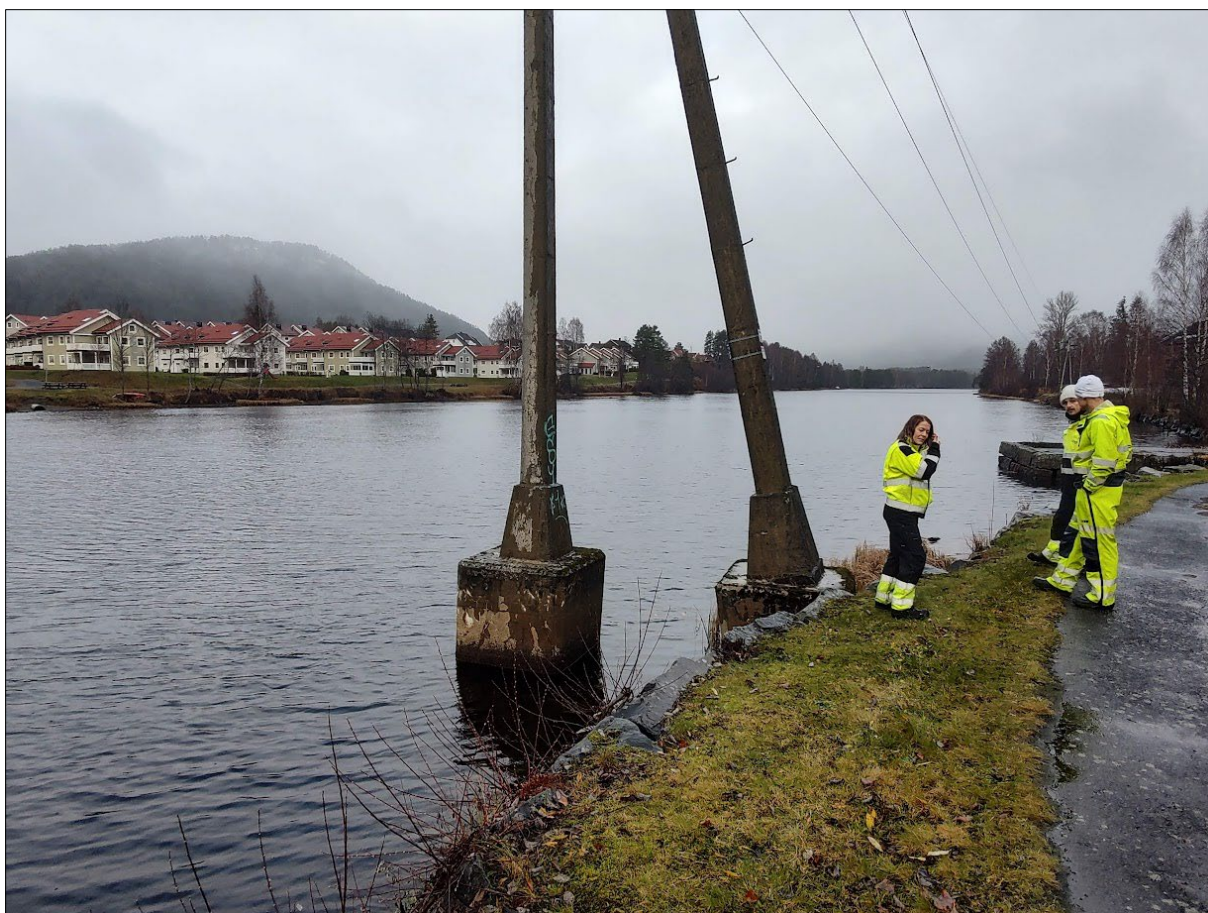
I dette området er det ca. 0,7 m med torv over gode masser på øverst nivå av eksisterende terrengoverflate. Det ser ut til at den nye masten er plassert i elva. Det vil være vanskelig å bruke utgravinger uten støttekonstruksjon (eks. spunt) grunnet elva vil flomme byggegropen ved utgraving. Vi anbefaler spunting for utgraving eller masten fundamenteres på peler. Dette må prosjekteres. Dersom det skal brukes utgraving anbefale vi at minste utgravingsdybde skal være 1,5 m og utgravingshelning på venstre side skal ikke være brattere enn 1,2 i henhold til tegn. T17. Det vil være behov for å handtere vannet som flommer inn i byggegrop.

Figur 15: Plassering av eksisterende mast 19. Den nye masten er plassert i elva. Det anbefales spunting for utgraving eller masten fundamenteres på peler.

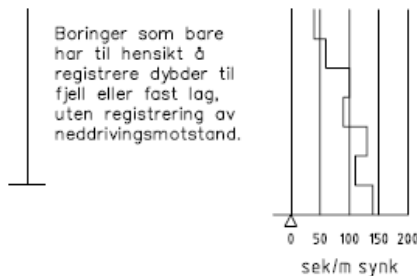
ENKEL SONDERING

Boringer som bare
har til hensikt å
registrere dybder til
fjell eller fast lag,
uten registrering av
neddrivingsmotstand.

Ved enkel sondering
med slagbormaskin og
sondering med fjellrigg
kan synk vises som
sek/m.

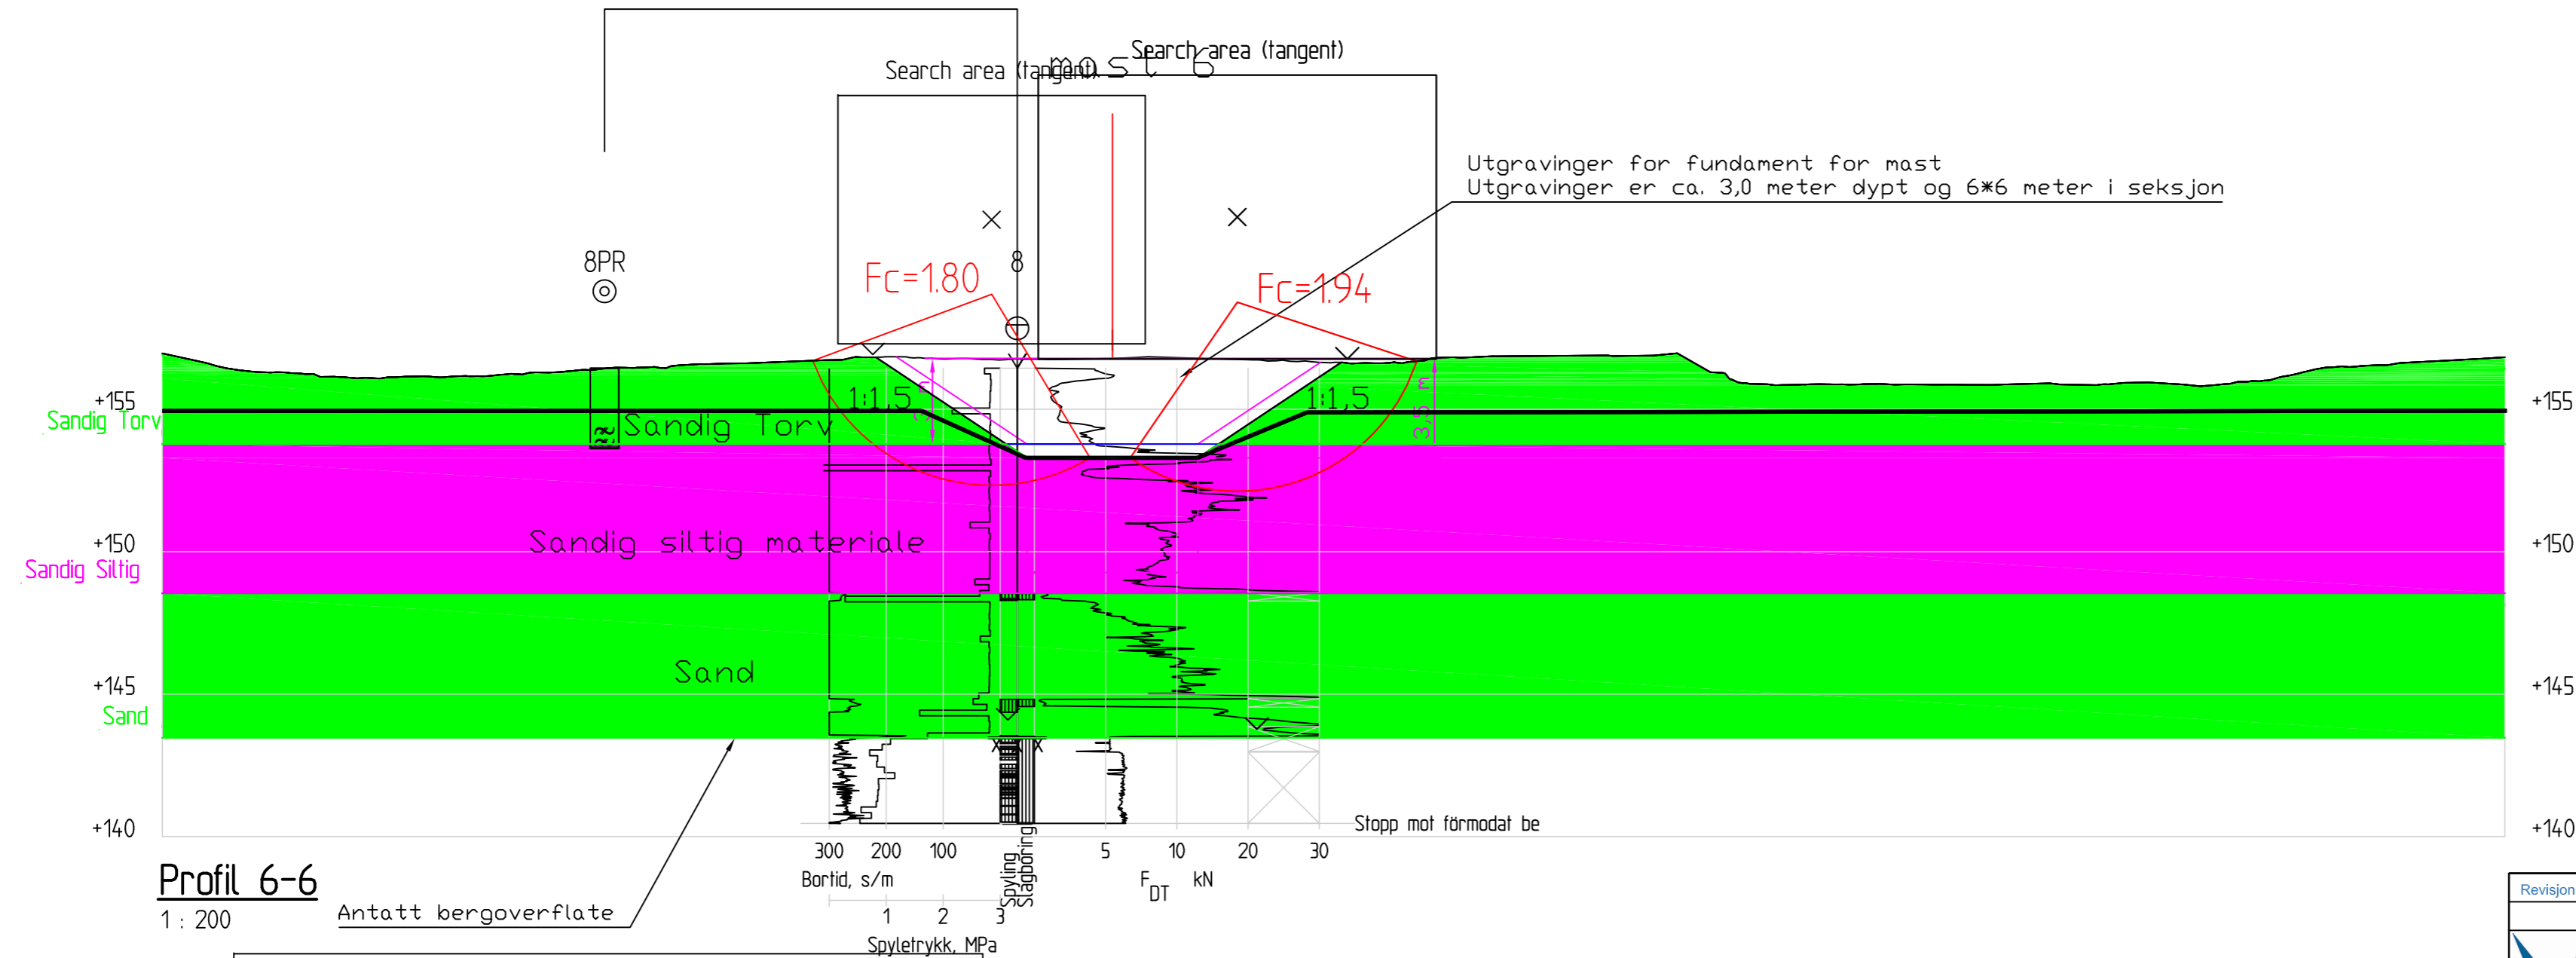
Material	Un.Weigth	Sub.Weigth	Fi	C'	C	Aa	Ad	Ap
Sandig Torv	15.00	5.00			15.0	1.00	1.00	1.00
Sandig Siltig	18.00	8.00	34.0	3.4				
Sand	18.00	8.00	36.0	3.6

Fc=1,80
afi-Glideflate mot høyre
Result file : c:\users\andrewsomari\onedrive - sunnfjord geo center as\dokumenter\geosuite\kongsberg gp\05 geosuite\stabgraf.rit\profil

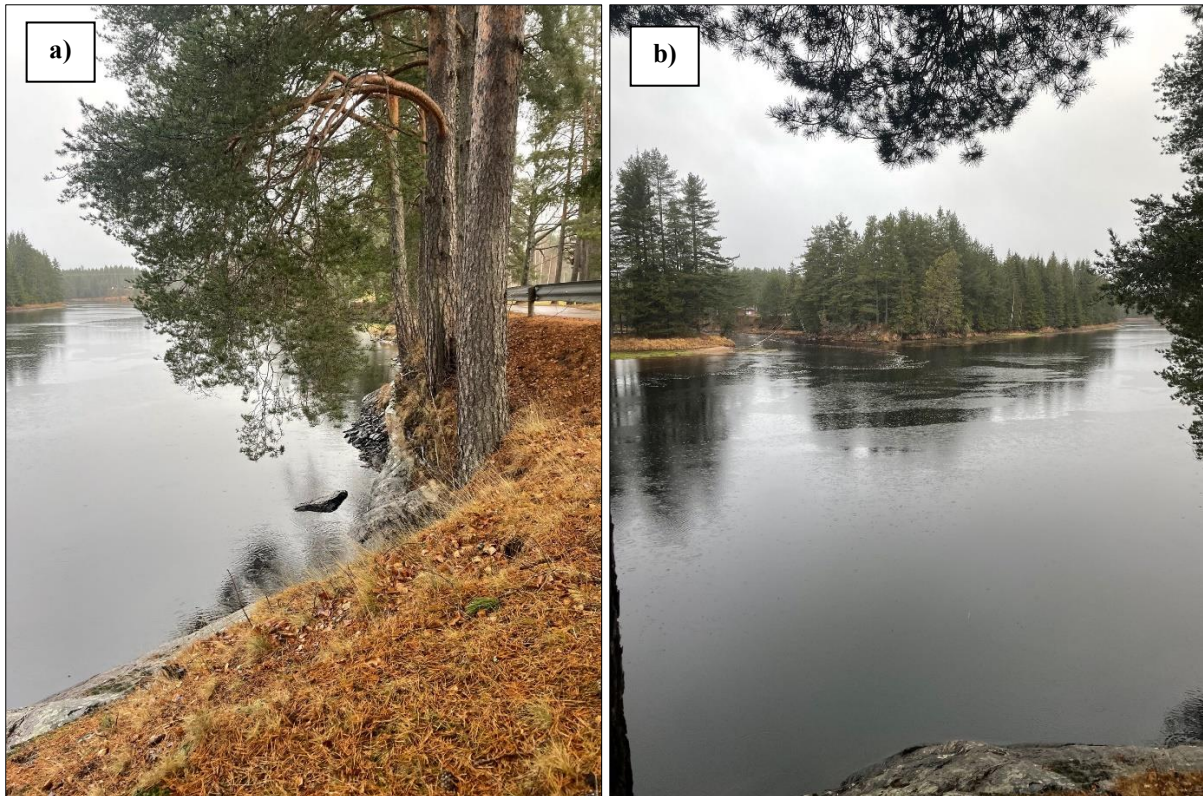
Figur 11: a) Oversvømt vei oppstrøms for mastepunkt M50 på strekningen Nordre spiten – Stengelsrud under flommen i 2007 og b) krysningspunkt mellom Jondalselva og Numedalslågen (bilder tatt under befaring 16. november 2022).

Numedalslågens daterte flomhistorikk strekker seg tilbake til 1700-tallet. I juli 1789 førte et sørøstlig Vb-lavtrykk til kraftig nedbør som, i kombinasjon med sen snøsmelting over store deler av innlandet, forårsaket flommen som fikk navnet «Storofsen». Flommen rammet alle de store vassdragene i det sørøstlige innland. Drøyt 70 år senere inntraff «Storflaumen», da snøsmelting og langvarig nedbør igjen førte til ekstremflom i flere av de større vassdragene på Østlandet, inkludert Numedalslågen. Basert på vannføringskurven fra 1873, og det kjente flomnivået ved Labro i 1860, er vannføringen i Numedalslågen under «Storflaumen» estimert til 1285 m³/s. Værmønsteret Vb forårsaket også store flommer i Numedalslågen i 1927 og 1938. I nyere tid bør flommene i Numedalslågen i juli 2007 og september 2015 nevnes. Flommen i 2007 var av samme størrelsesorden som flommen i 1927 (estimert til en 100-årsflom i 2007). Vannstanden i elven skal ha steget opptil 5 m og store deler av Kongsberg ble oversvømt. Også veien som går på østsiden av Numedalslågen ved krysningspunktet med Jondalselva oppstrøms for mastepunkt M50 ble oversvømt under flommen i 2007 (se Figur 11). Videre førte erosjon ved mastepunkt M17S til utglidninger som krevde umiddelbar erosjonssikring for å forhindre skade på masten og ledningsnettet under flommen i 2015 (se Figur 12). Flomutbredelsen i 2015 er vist i Figur 13.

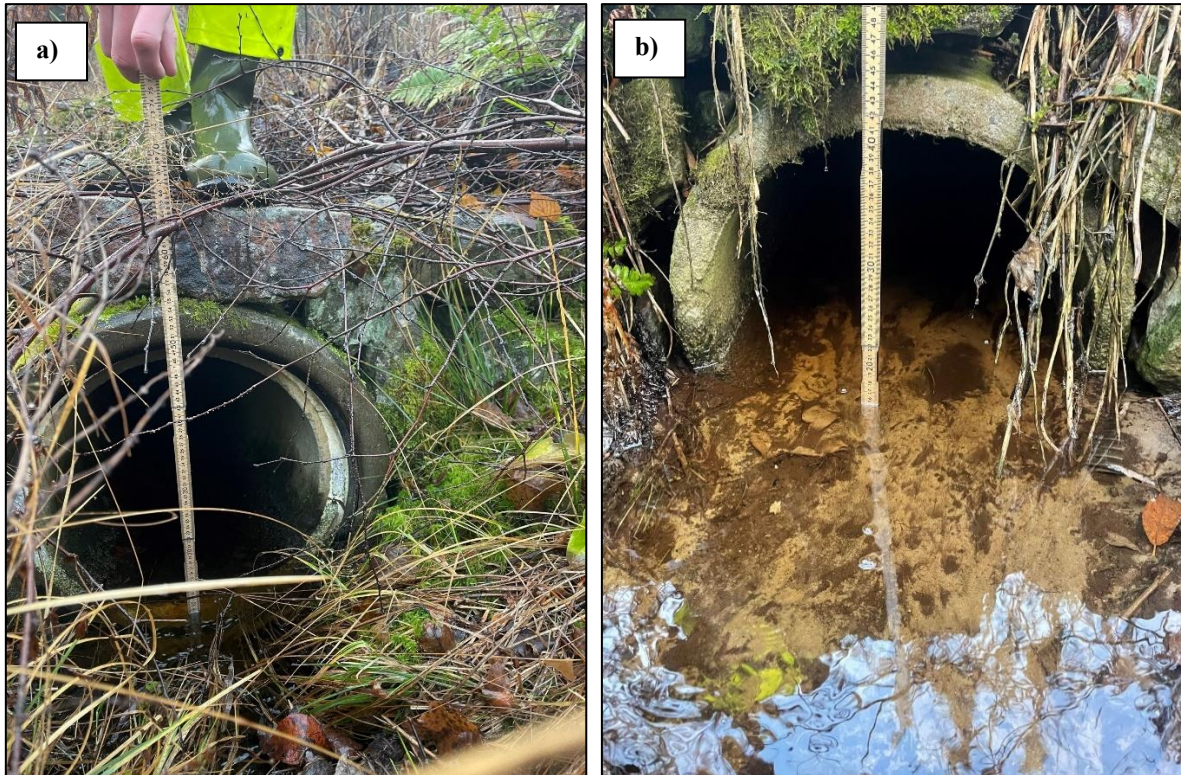
Figur 18: Innløp (a) og utløp (b) til kulvert i bekken ved M48.

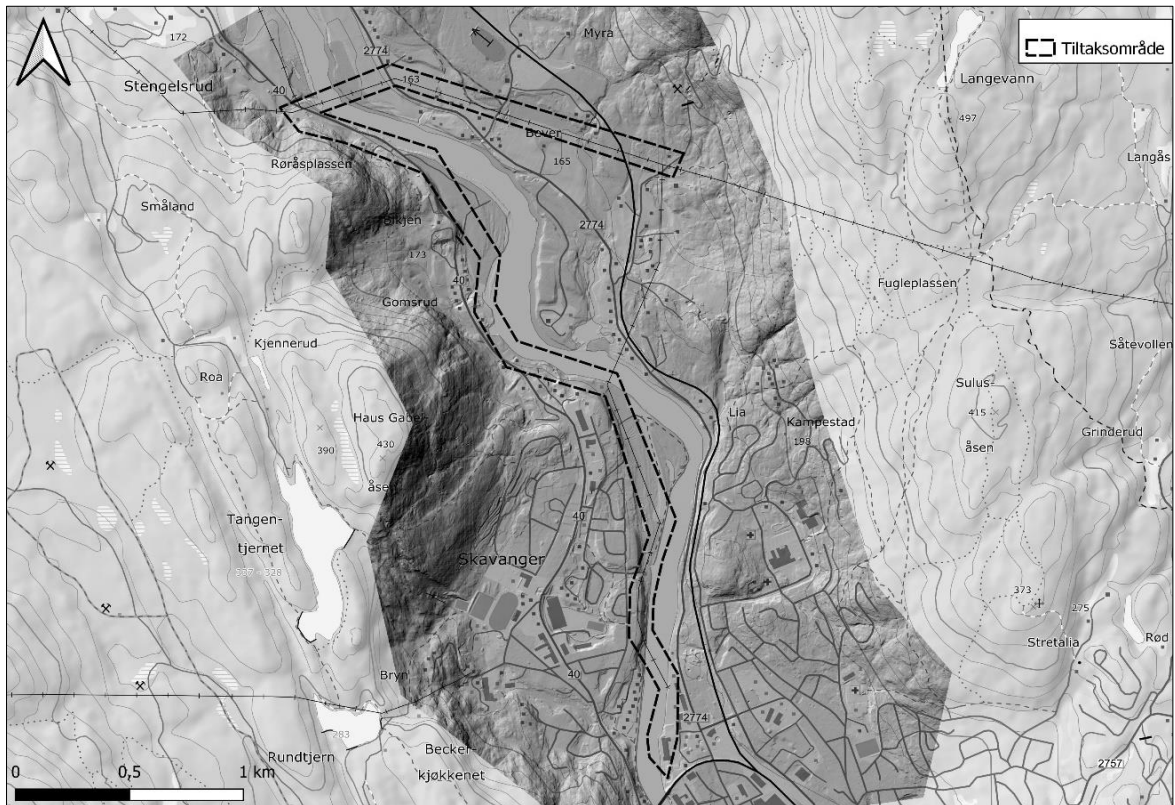
Figur 4: Kart med skyggerelieff som viser topografien til terrenget i den nordlige delen av tiltaksområdet. Kilde: Hoydedata.no.

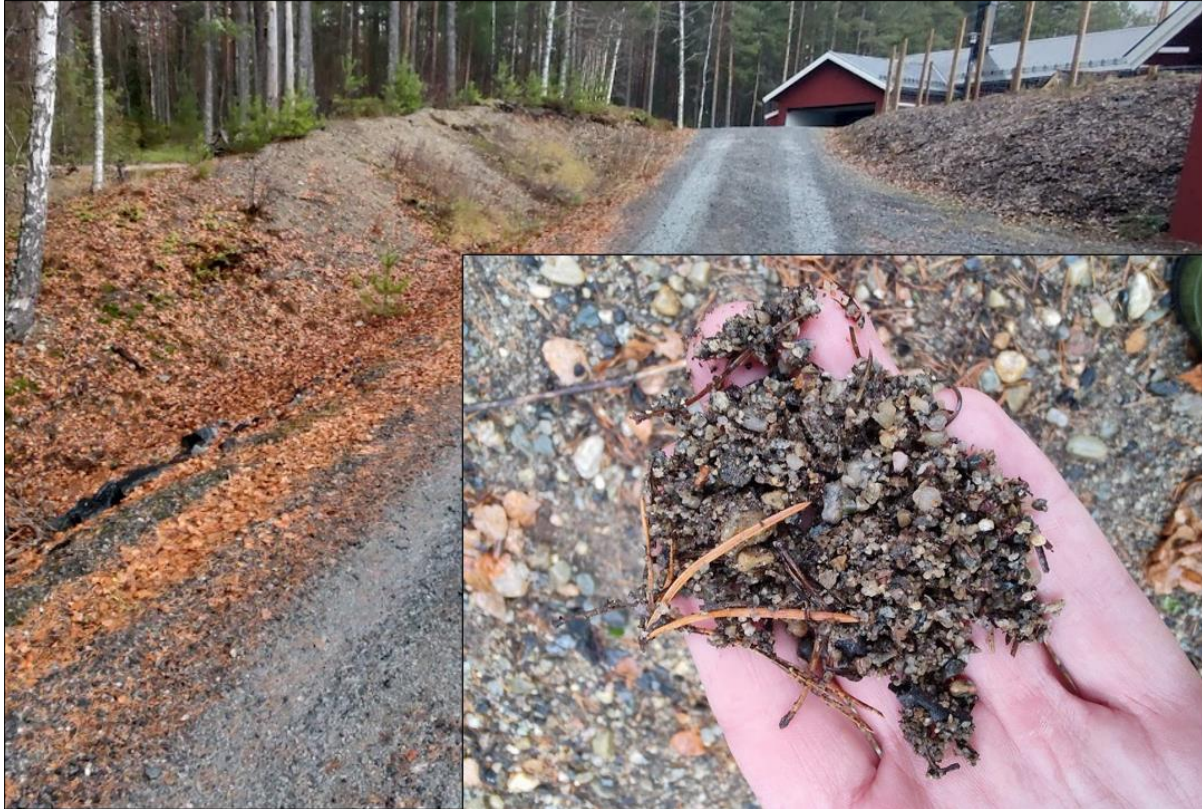
Kritisk skråning 1 er en markert elveterrasse med høyde ca. 5 m. Mot øst og i nord er det observert fjellblotninger, og i en skjæring langs veien vest for skråningen er det tydelig rundet sand. Dette samsvarer med den geologiske forståelsen i området, at skråningen er en nedskåret terrasse i en breelvavsetning og består av sand og grus, og at løsmassedecket er stedvis tynt (Figur 20). Eventuell kvikkleire kan ligge under skråningen, noe som vil avdekkes ved grunnundersøkelser.

Figur 41. Rundet sand i terrasseskråning vest for kritisk skråning 1.

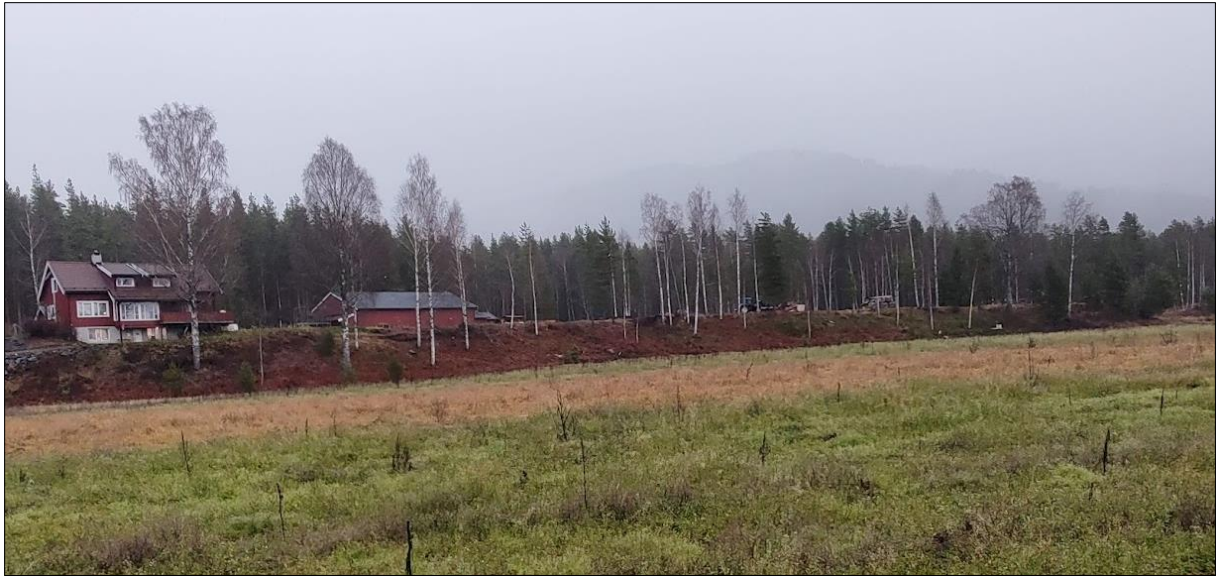
Figur 42. Kritisk skråning 1. Terrasseskråning med høyde 5 m.

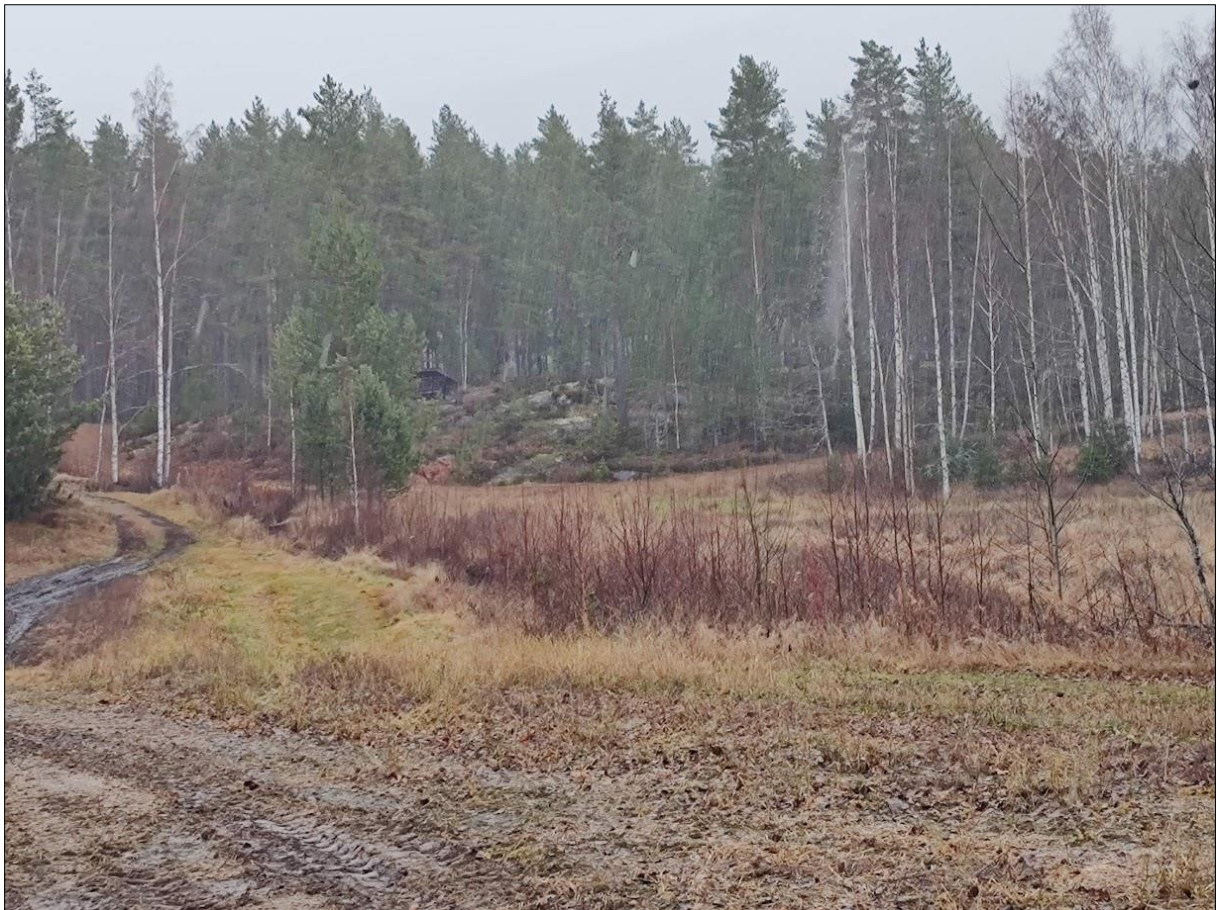
Figur 43. Fjell i dagen i øst for kritisk skråning 1.

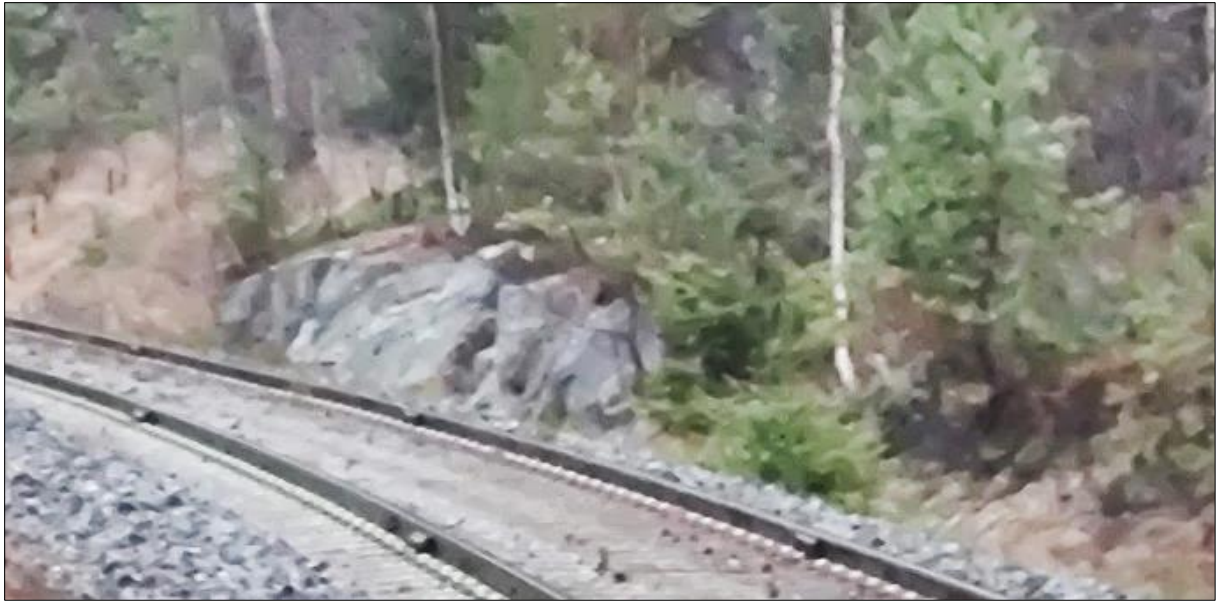
Kritisk skråning 2 er lengst sørøst på strekningen Spiten Stengelsrud. Mast 42, 43 og 44 er i område med flere fjellblotninger, og mast 42 er fundamentert på fjell. Dette samsvarer med antagelsen om at det er tynt løsmassedekke i kritisk skråning 2 (Figur 20). Skråningen er dermed ikke kritisk når det gjelder kvikkleire.

Figur 44. Fjellskjæring langs jernbanelinjen mellom mast 43 og 44.

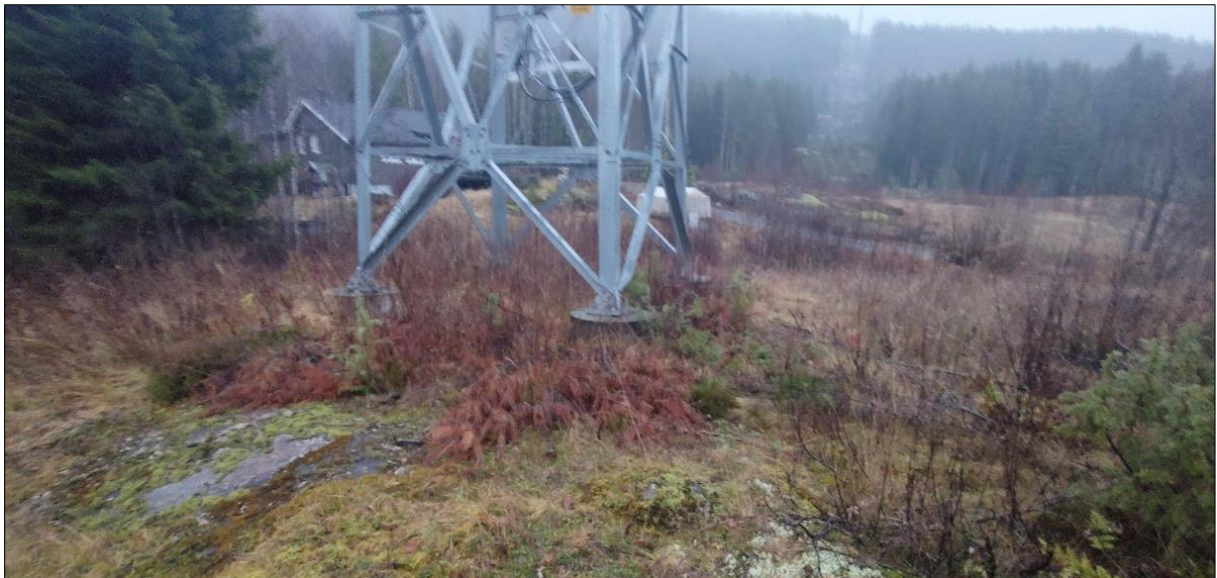
Figur 45. Mast nr. 42 fundamentert på fjell.

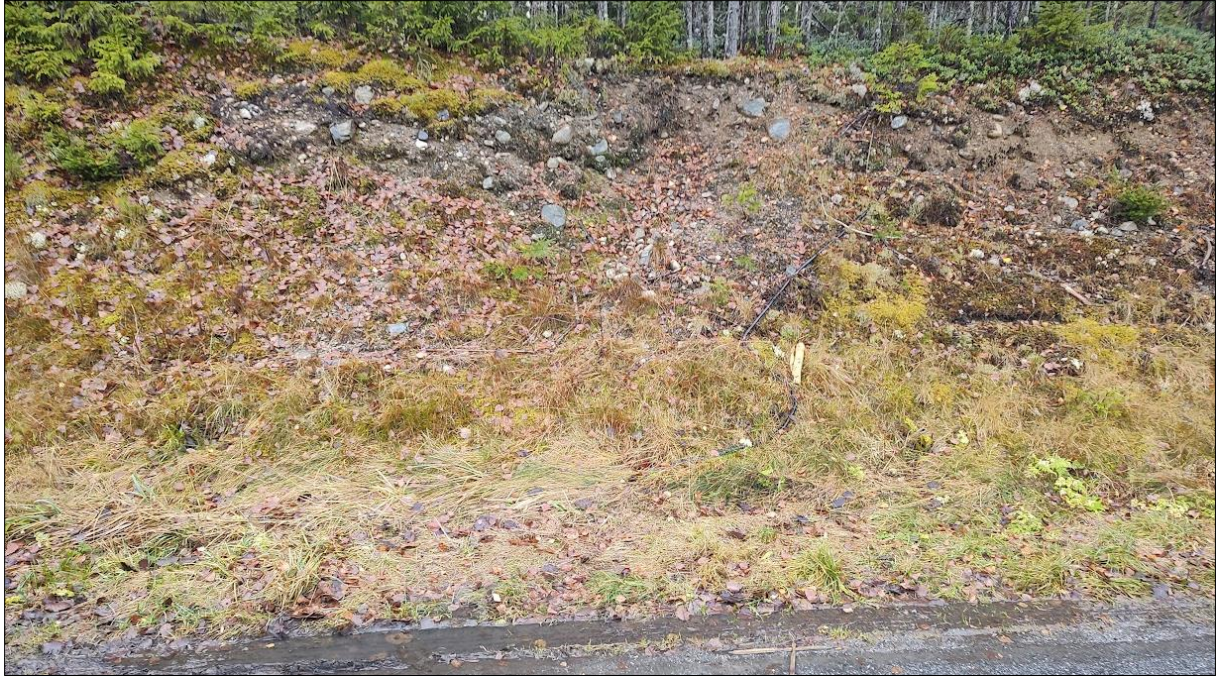
Kritisk skråning 3 og 4 når ned til Numedalslågen, i yttersving av elven. Master vil plasseres ovenfor skråningen ned til elven. Det er blotning av fjell i toppen av skråningene og i bakkant av trafostasjon ved mast nr. 1, som antydnet i Figur 21. Langs vestsiden av veien, på oversiden skråningen, er det blottlagt rundet og usortert (varierende størrelse) sand, grus og stein som trolig er avsatt i øvre del av en breelvavsetning. Boreundersøkelser vurderes som nødvendig for å dokumentere løsmassetyper og fjelltopografien ned mot elvebunnen.

Figur 46. Rundet sand og grus langs i skråning langs bilvei mellom mast 1 og 2, nordvest for kritisk skråning 4.

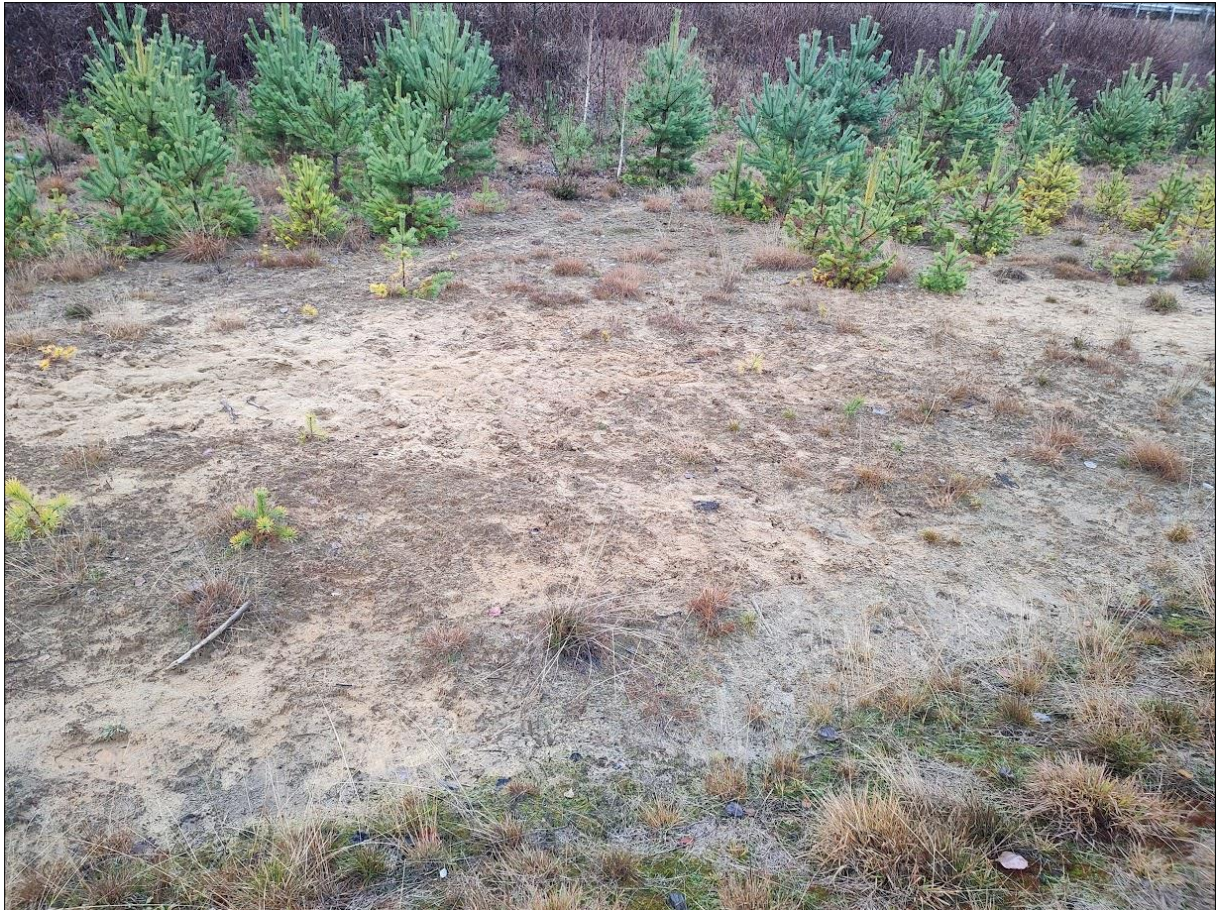
Kritisk skråning 5 går over fylkesveien ned til elveslette på vestsiden og innersving av Numedalslågen. Elvesletten benyttes som vannforsyningsanlegg, noe som krever at løsmassene har god gjennomstrømningsevne. I bunnen av skråningen, omtrent der mast 5 er planlagt, er det en dødisgrop. Det finnes boreundersøkelser i området som vurderes som tilstrekkelig grunnlag for å vurdere skråningens stabilitet. Det er observert sand på denne sletten, nær mast nr. 4.

Figur 47. Sortert sand i overflaten ved mast nr. 4.

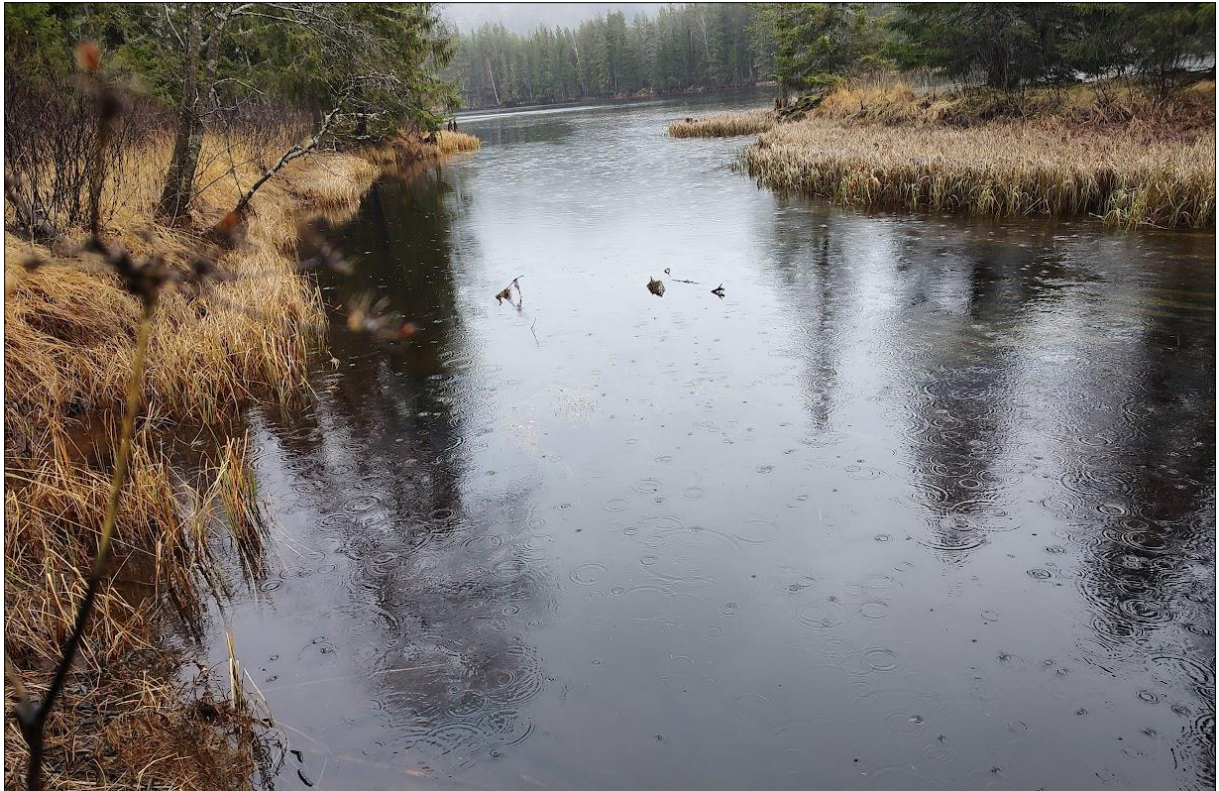
Kritisk skråning 6, 7 og 8 går fra terrassekant øst for Numedalsveien og ned til elveslette på vestsiden av Numedalslågen. Mast 6 og 7 planlegges i området nedenfor skråningen, med myr/våtmark tett inntil Numedalslågen. Øst for tiltaket er det øyer i elven som ser ut til å være dannet i bakkant av oppstikkende fjell. Det er derfor ingen bratt skråning ned til elvebunnen nedenfor tiltaket. Boreundersøkelser vurderes som nødvendige for å dokumentere løsmassetyper, da det ser ut til å være betydelig potensiale for setninger ved tiltak på de antatt bløte torv-massene.

Figur 48. Bildet tatt mot nord, mellom øy i lågen og myrområdet ved mast 6 og 7 på vestsiden av lågen.
