Datarapport for grunnundersøkelser i Kongsberg

Prosjektnummer:	Dokumentkode:	Dokumentnr.:	Dokumenttittel:
2022-06-213A	GT-H30-M30-01	01r	Datarapport for grunnundersøkelser i Kongsberg
Revisjon:	Skildring:	Leveransedato:	
0	Godkjent rapport	13.03.2023	
Kontraktør:		Kontaktinformasjon:

Det er utført grunnundersøkelser for å vurdere områdestabilitet (kvikkleire) og innhente grunnlag for geoteknisk prosjektering av master for luftbåren høyspentlinje i Kongsberg.

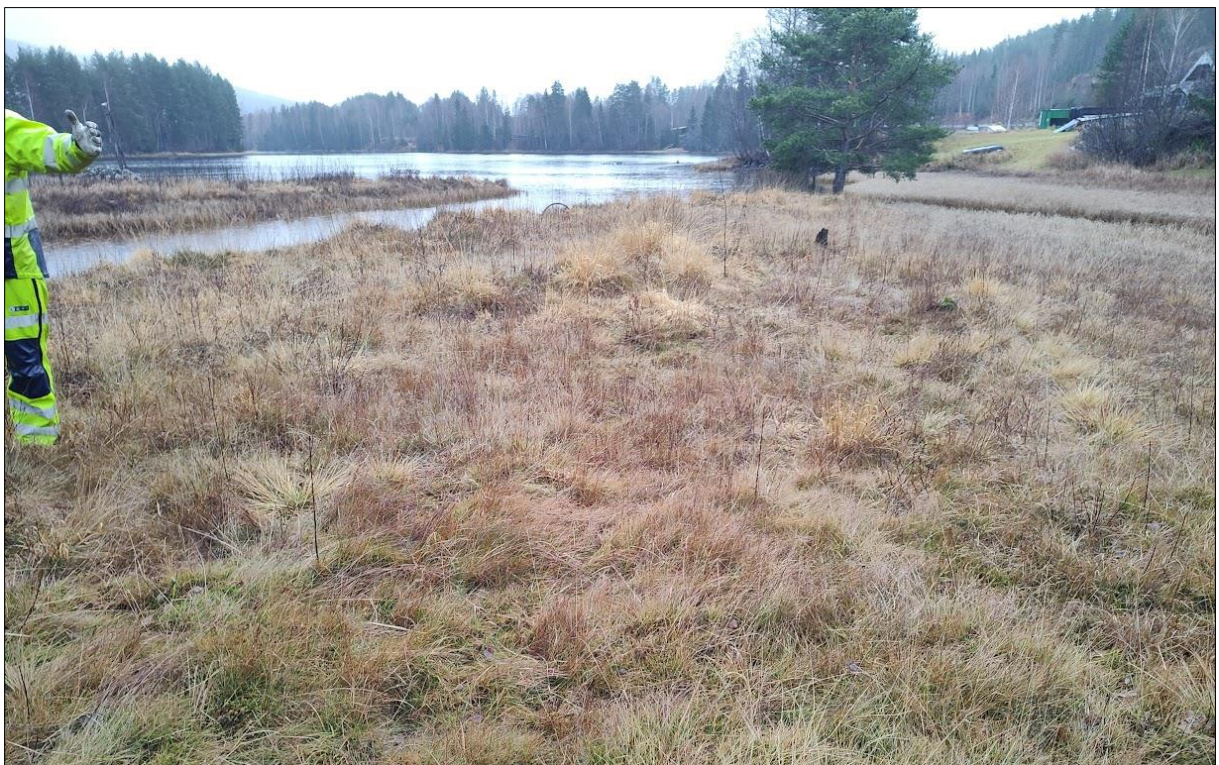
Figur 49. Bildet tatt mot sør, ved mast nr. 7 på vestsiden av lågen. Det er trolig mye myr/torv i området.

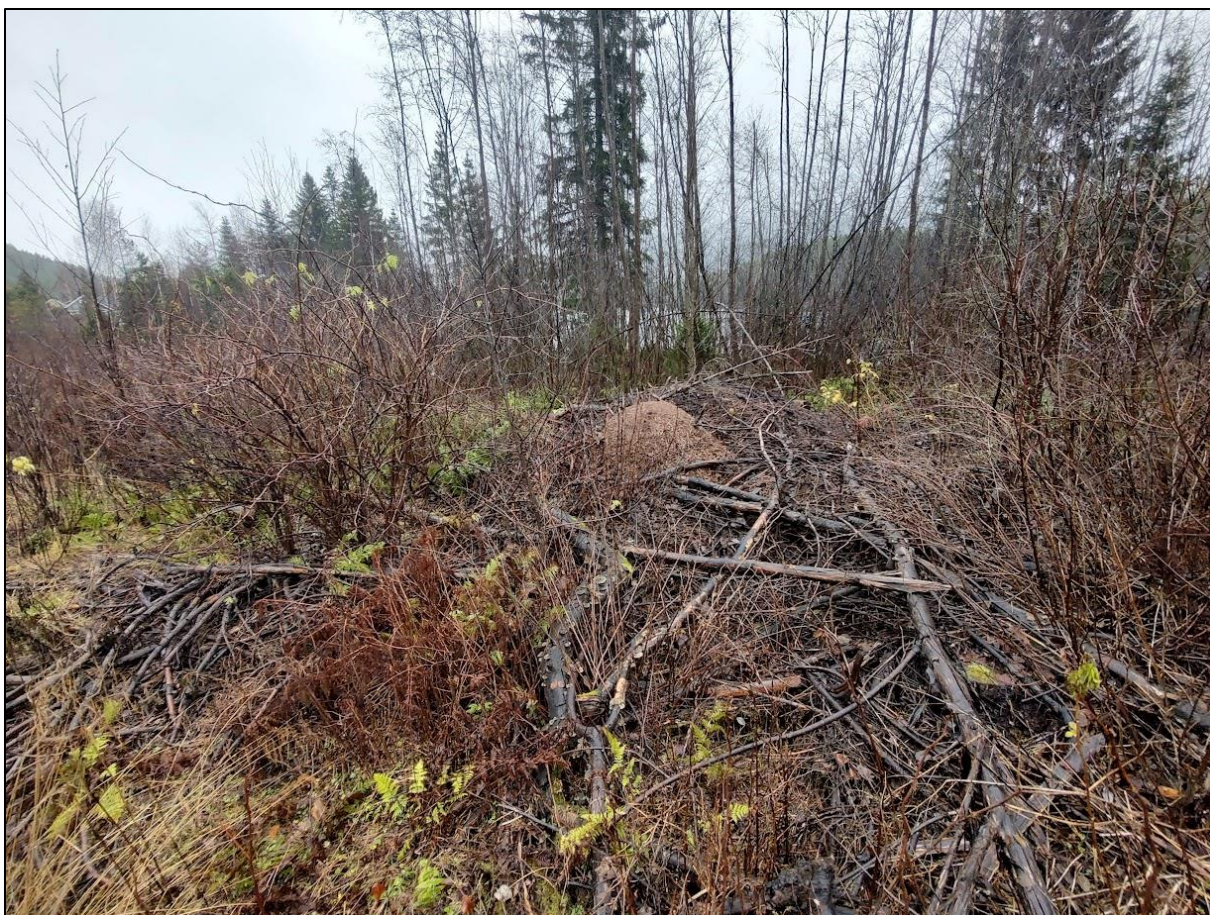
Figur 50. Fuktig og gjengrodd område ved mast nr. 8.

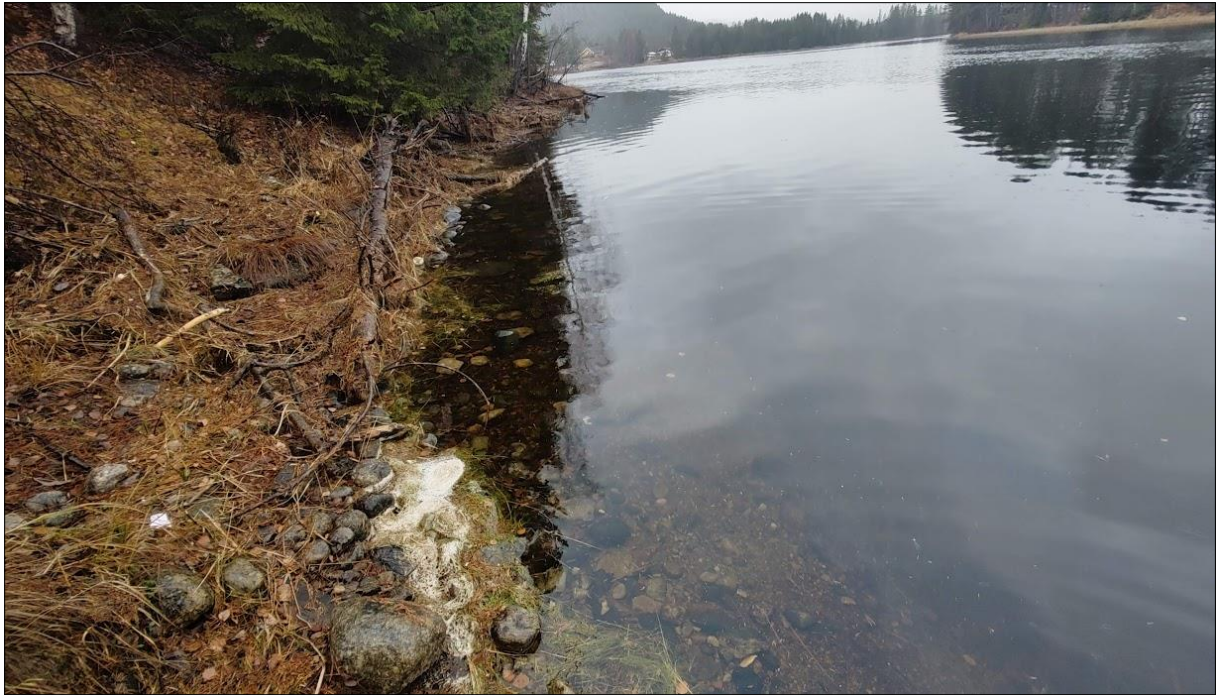
Langs elvebredden i bunn av begge skråningene er det rundet sand, grus og stein. Mast 10 planlegges på topp av skråning som går ned mot elvebunnen.

Figur 51. Rundet sand og grus langs elvebredden nedenfor mast nr. 9.

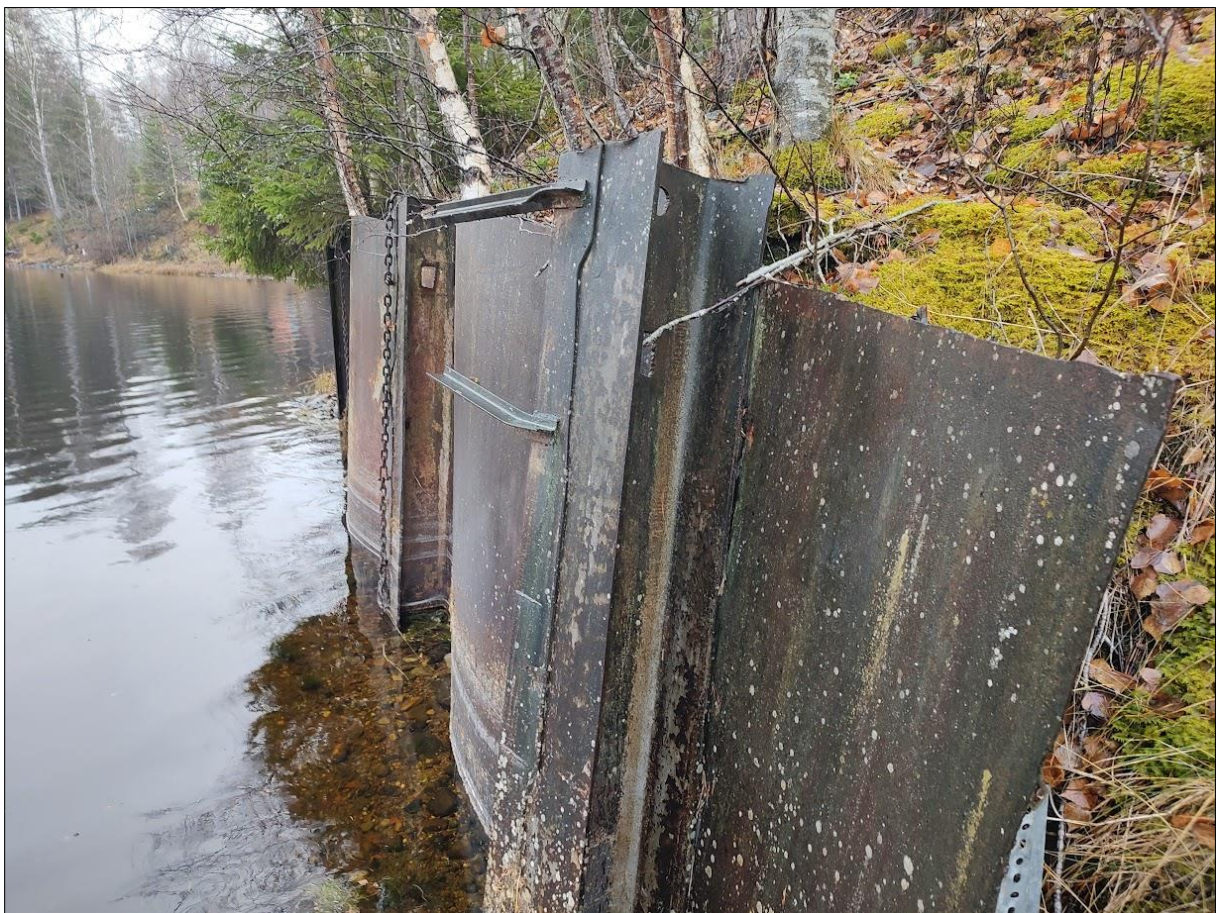
Kritiske skråninger 9 og 10 er terrasseskråninger ned til elveløpet på vestsiden av Numedalslågen. Kritisk skråning 9 er stedvis svært bratt, og er stabilisert på laveste punkt av en spunt som trolig er i forbindelse med tidligere tømmerfløting i Numedalslågen. Området har fungert som masseuttak og lagring, og eventuelle masser er trolig overkonsoliderte. Det er observert rundet sand, grus og stein i skråningen ned mot elva fra mast nr. 9. Boreundersøkelser planlegges for å dokumentere hva slags type løsmasser det er.

Figur 52. Spunt stabiliserer løsmasseskråning sørøst for mast nr. 9. Trolig fra tid hvor med tømmerfløting var vanlig.

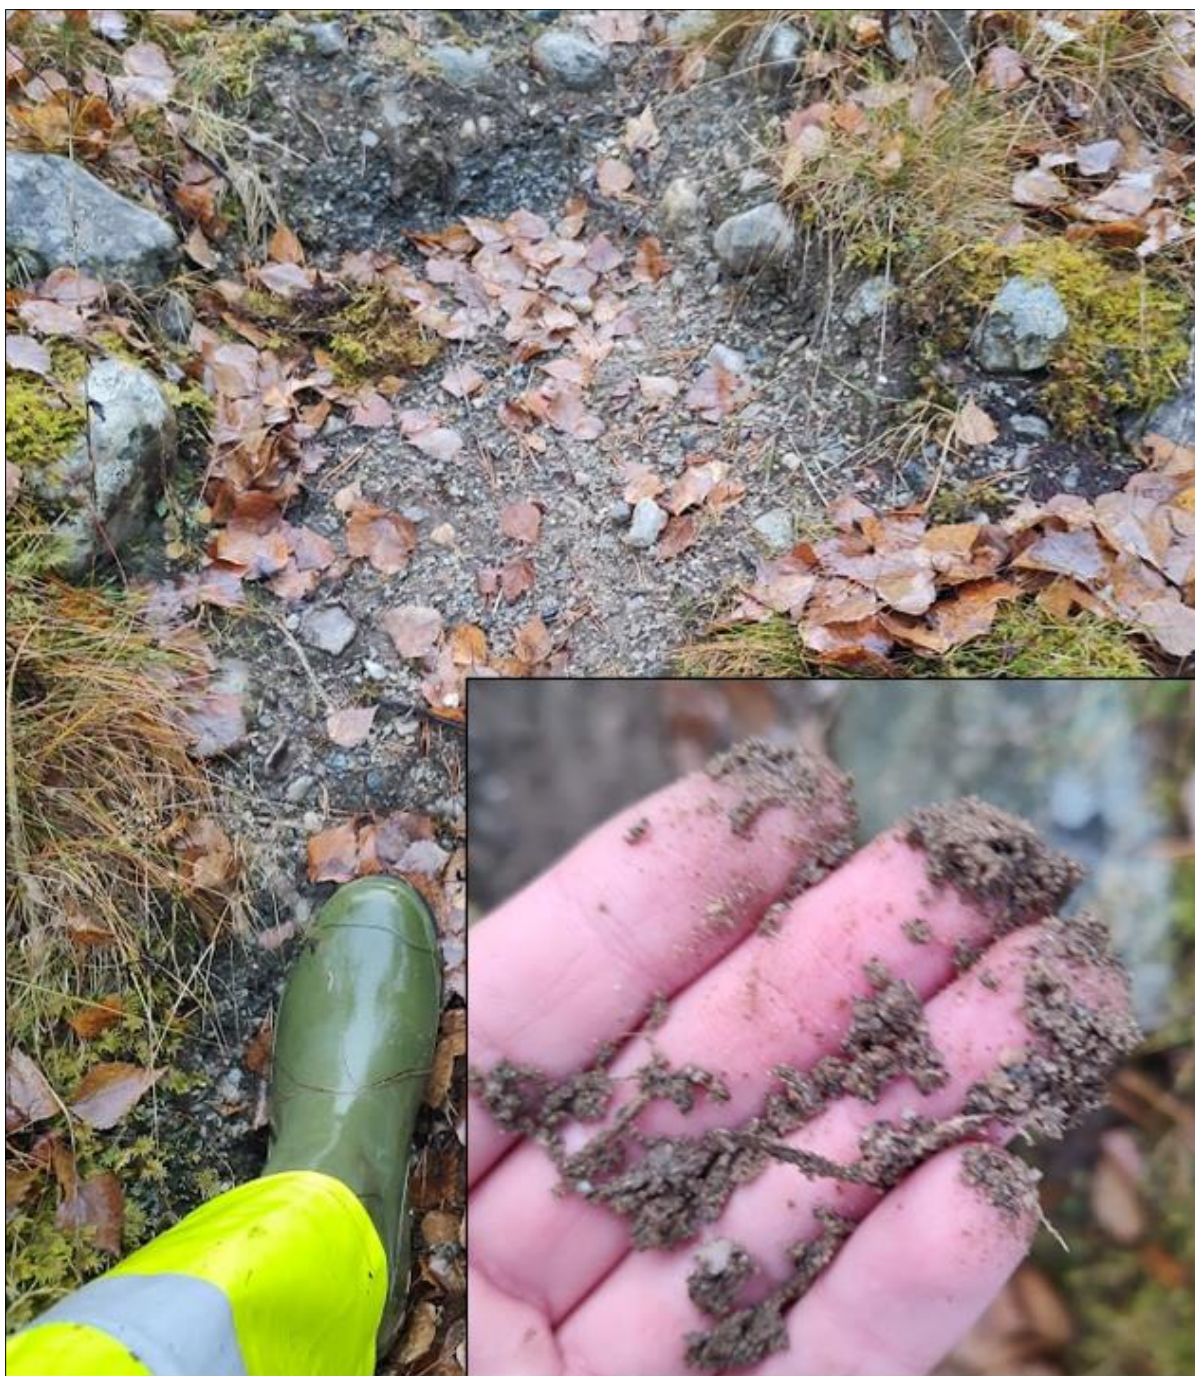
Figur 53. Sand og grus i skråning ved mast nr. 9.

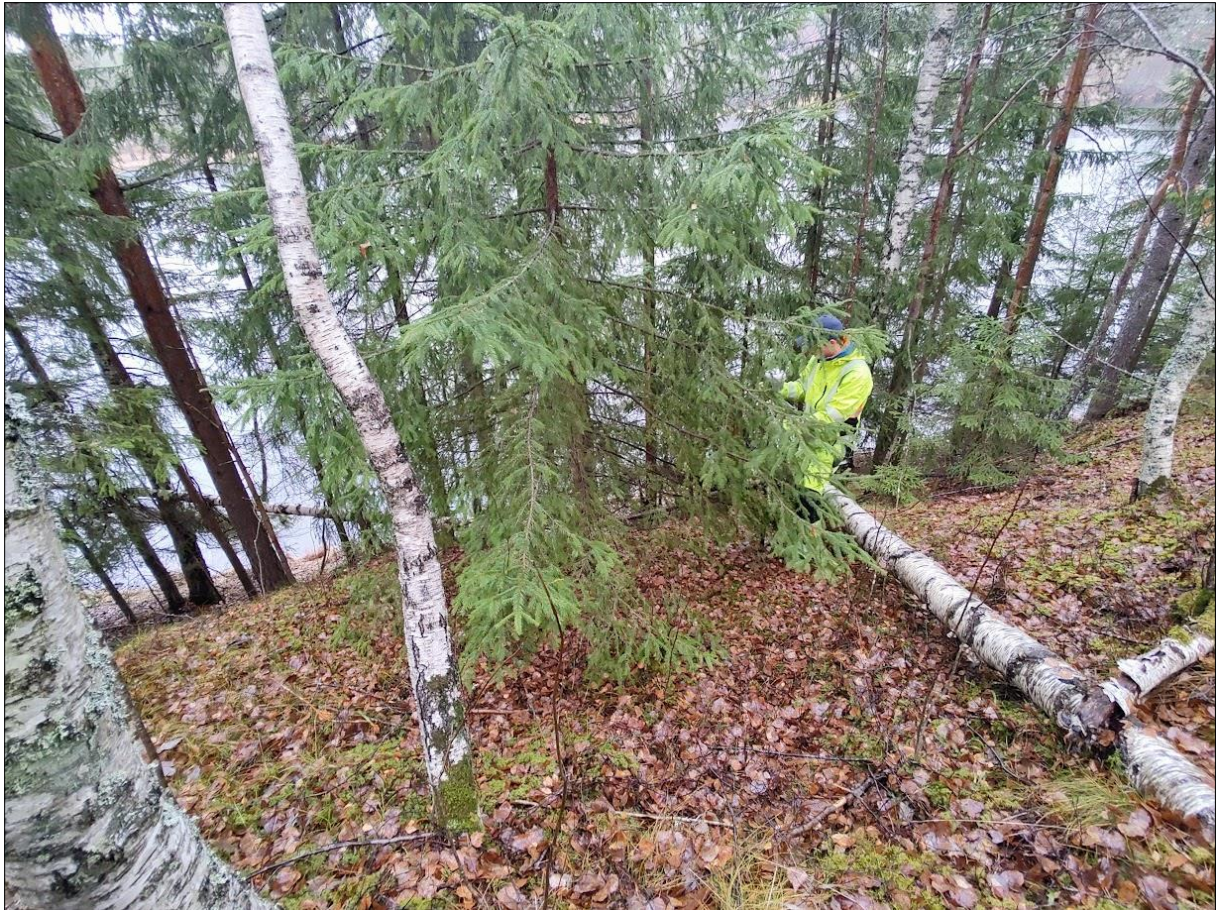
Figur 54. Bratt skråning ned til Numedalslågen hvor mast nr. 10 er planlagt.

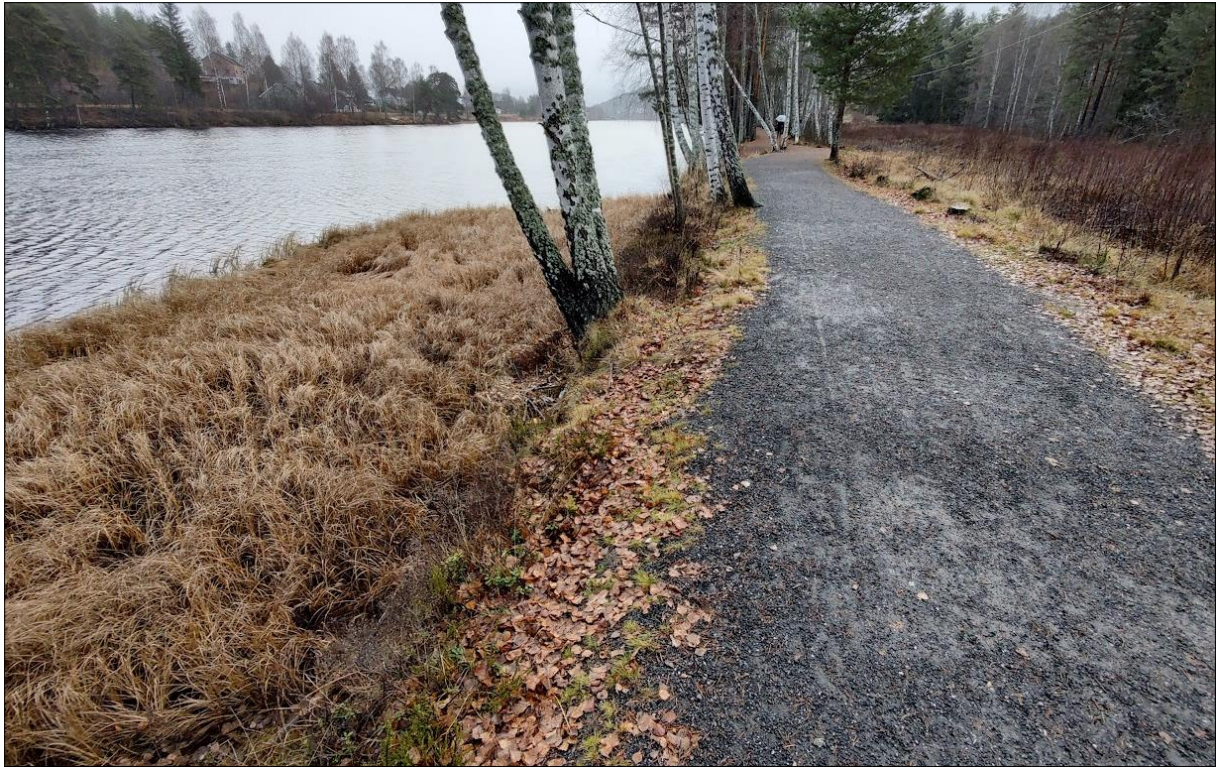
Kritisk skråning 11 og 12 går fra terrassekant øst for Numedalsveien og ned til elveslette på vestsiden og innersvingen av Numedalslågen. Mast 12, 13 og 14 planlegges i området nedenfor skråningen, hvor det er myr med noen grøfter under eksisterende kraftledning. Langs elvebredden er en gangsti og rekreasjonsområde. Ytterst på elvebanken er det sortert sand langs en gammel rullebane for mindre fly. Boreundersøkelser vurderes som nødvendige for å dokumentere løsmassetyper mot dyp, da det ser ut til å være potensiale for setninger ved tiltak på de antatt bløte torv-massene.

Figur 55. Bøyde trestammer indikerer sig i grunnen mot elva på nedsiden av gangsti langs elvebredden ved mast nr. 13 og 14.

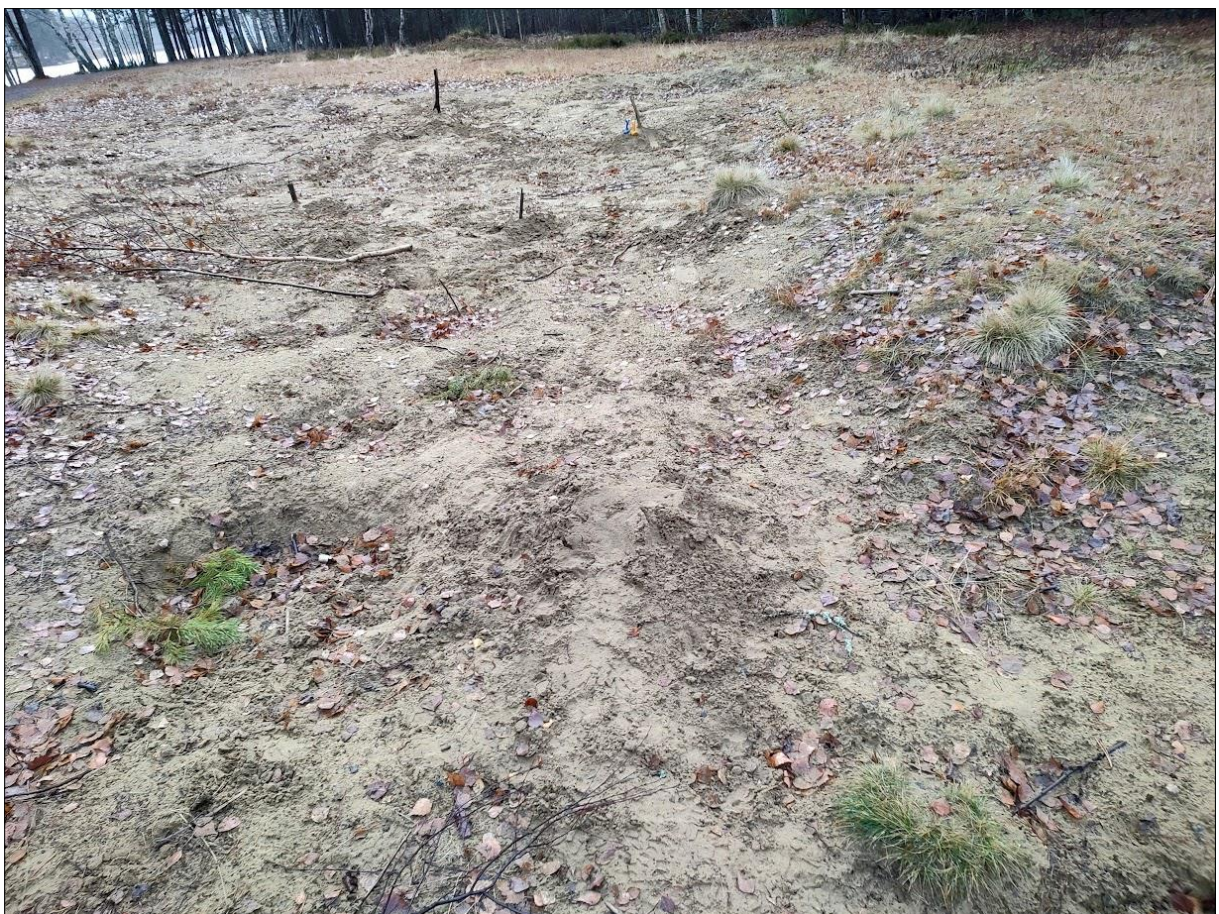
Figur 56. Sortert sand på overflaten i nærhet av mast nr. 12

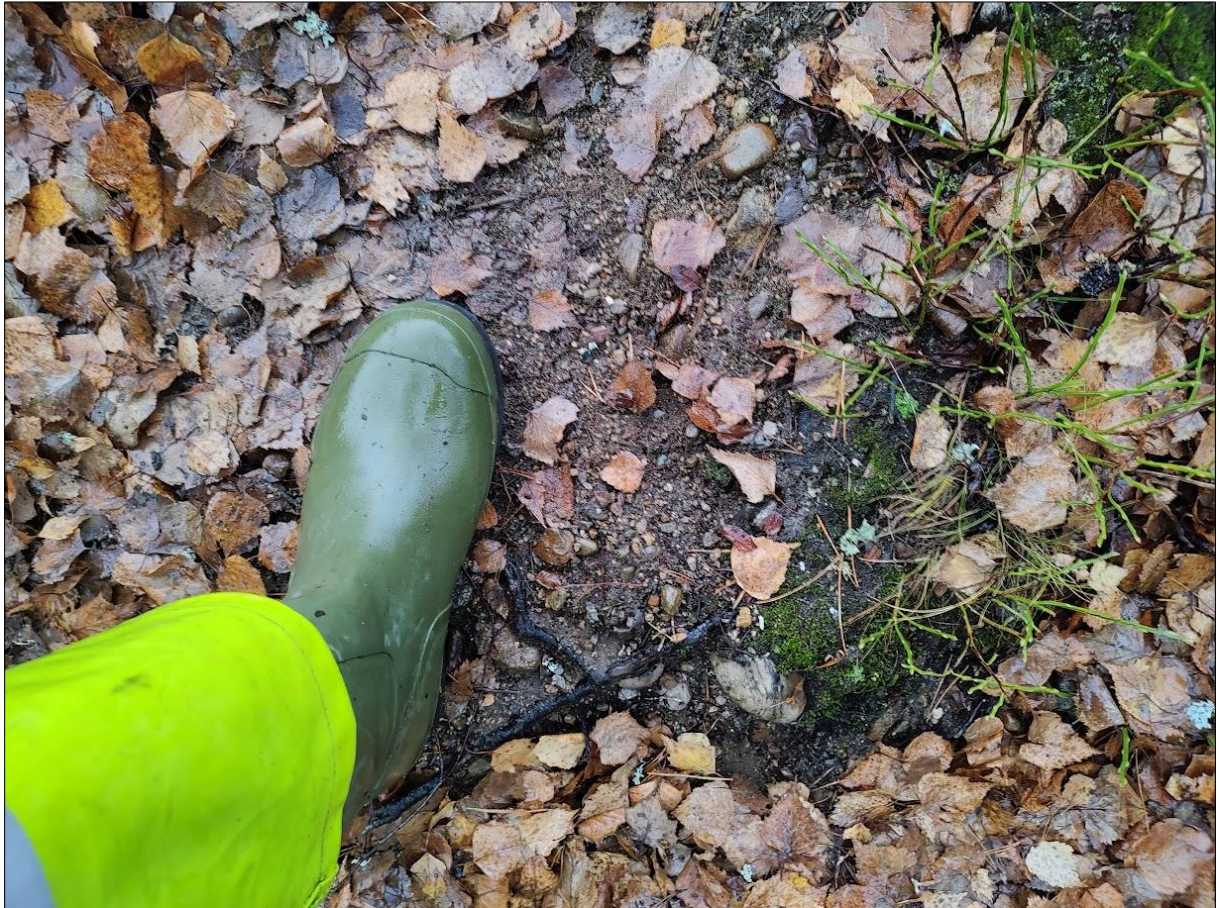
Kritisk skråning 13 går fra terrassekant fra boligfelt ved Skavanger på vestsiden av Numedalslågen ned til elva, på tvers av tursti langs elvebredden. Mast 15 og 16 planlegges i topp av skråning og 17 i bunn av skråning, hvor det også eksisterer strømmaster i dag. Det er observert rundet grus og sand i skråningen. Mast 17 har et fundament som er typisk for master som er fundamentert på fjell. Boreundersøkelser vurderes som nødvendig for å dokumentere løsmasstype og dyp til fjell. Det kan være potensiale for setninger.

Figur 57. Sand og grus i skråning nedenfor mast 15 og 16.

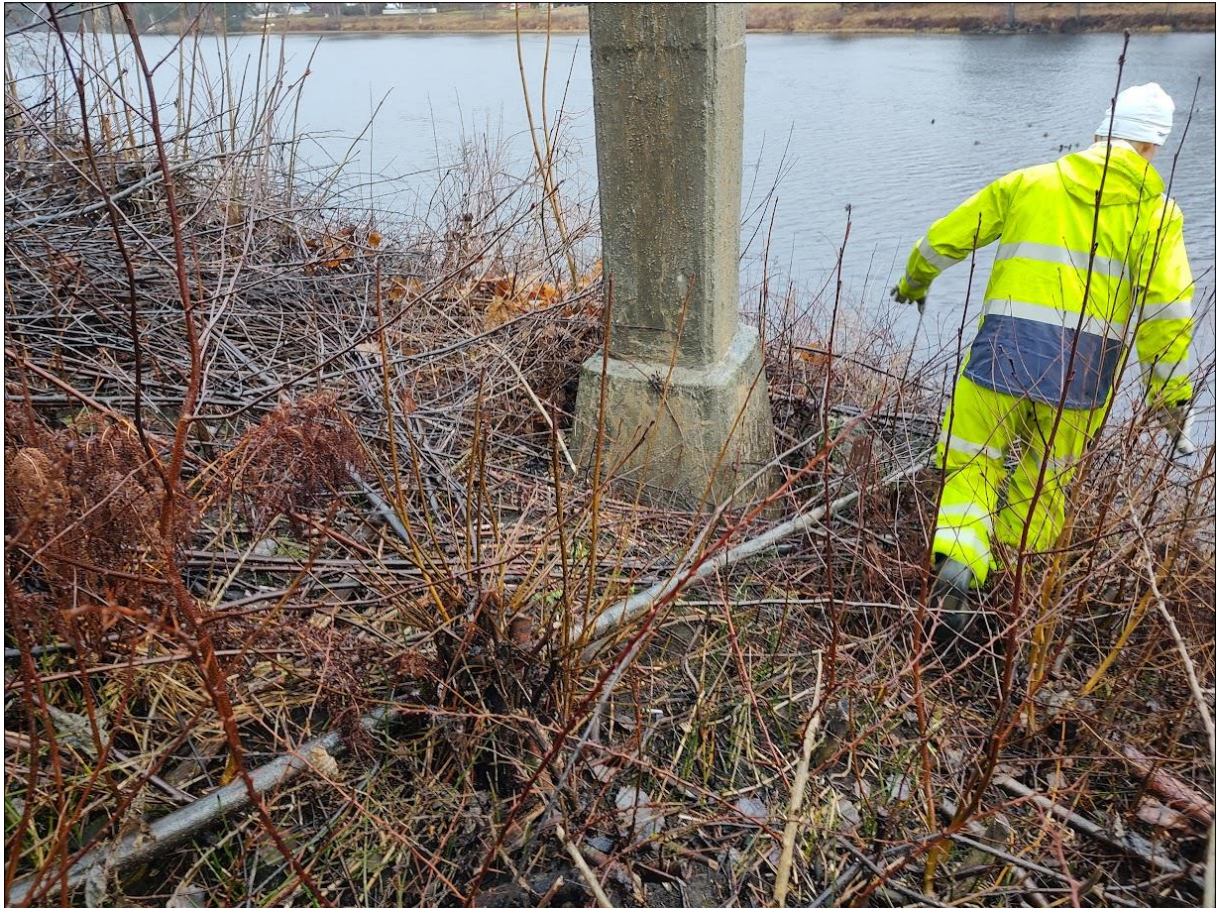
Figur 58. Mast nr. 17 med fundament som tyder på at det står på fjell. Bildet tatt mot øst, over Numedalslågen.

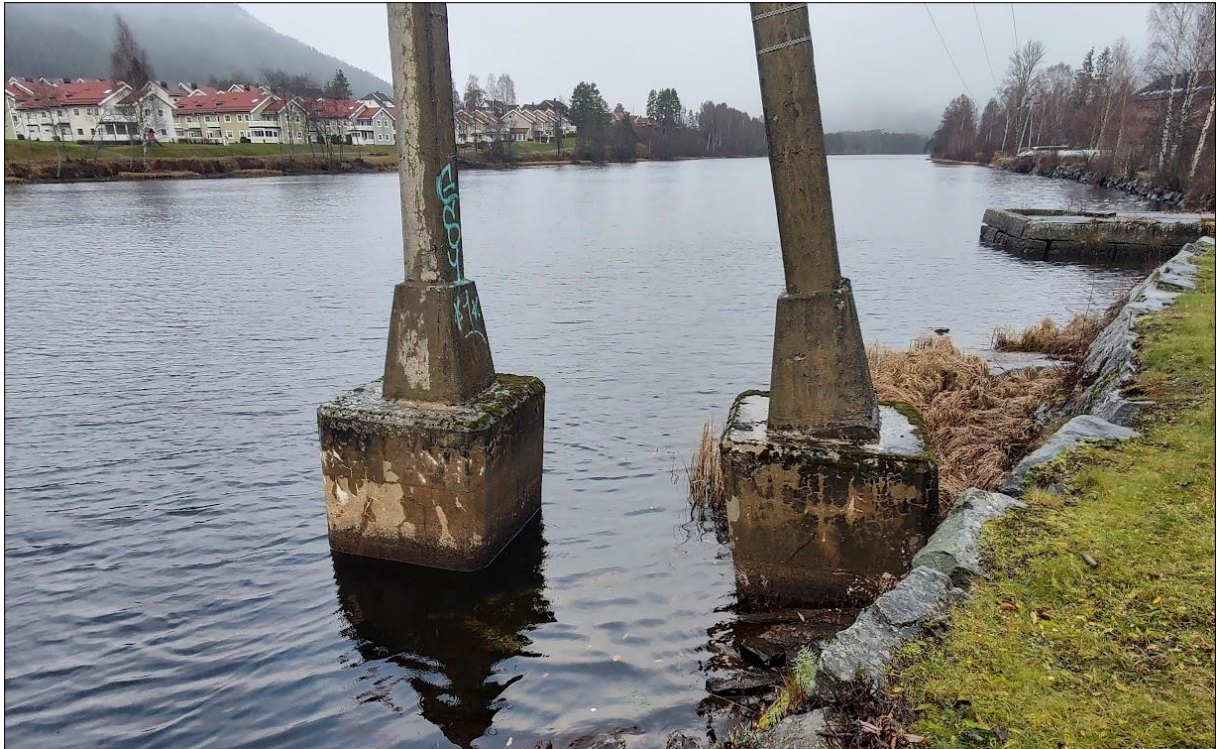
Kritisk skråning 14 er i et urbanisert område og går langs elva, hvor det eksisterer strømmaster i dag. Det går en gangsti og vei mellom mast 18, 19 og 20. Det er fjell i dagen flere steder langs elva i dette området, og varierende grad av erosjonssikring langs elveløpet. Boreundersøkelser vurderes som nødvendig for å dokumentere løsmassetyper og dyp til fjell, da det ser ut til å være potensiale for setninger og dokumentere skråningens stabilitet ved tiltakene.

Figur 59. Mast nr. 19 med fundamenter som tyder på at det er fundamentert på fjell i Numedalslågen.

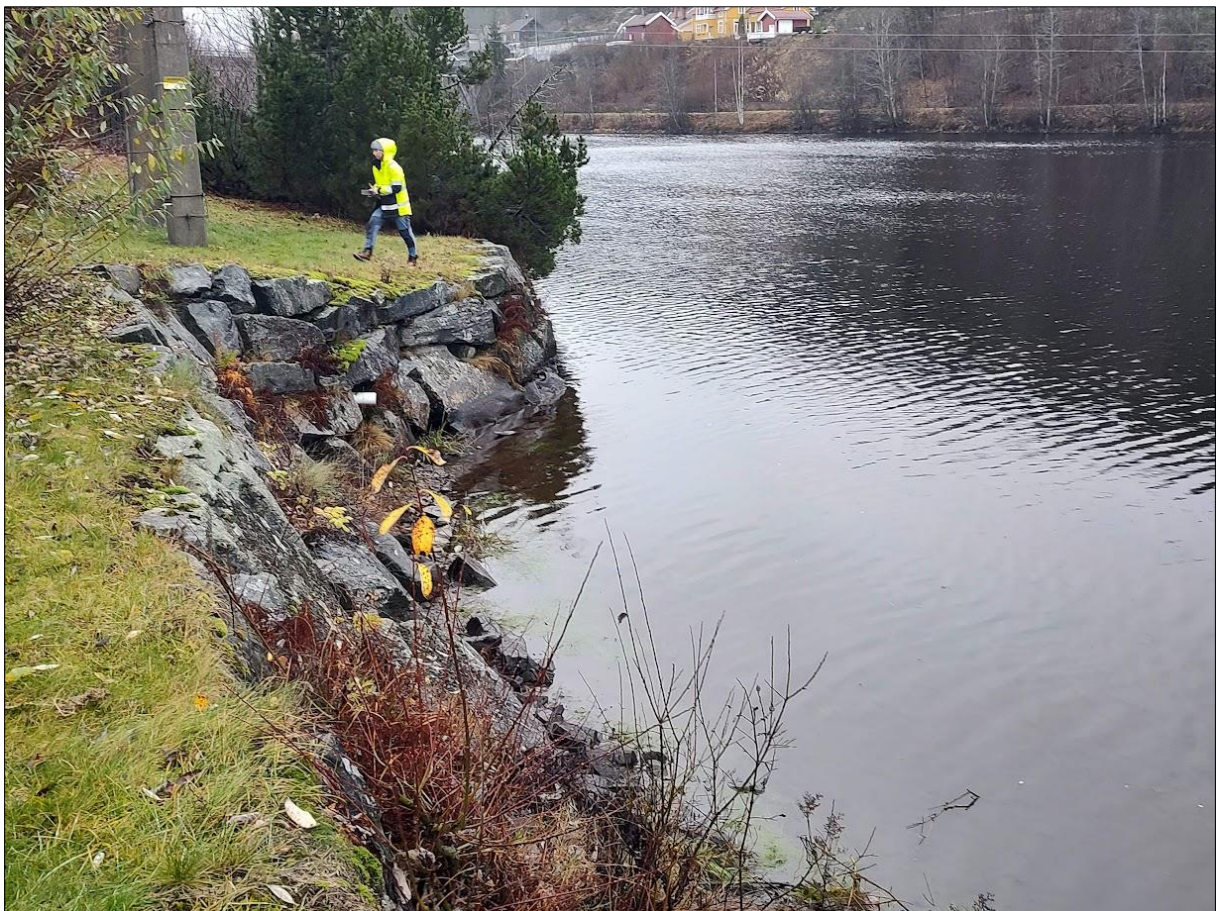
Figur 60. Bildet er tatt sørover mot mast nr. 20. Det er plastret mot elva nedenfor masten, og store blokker eller fjell nærmest i bildet.

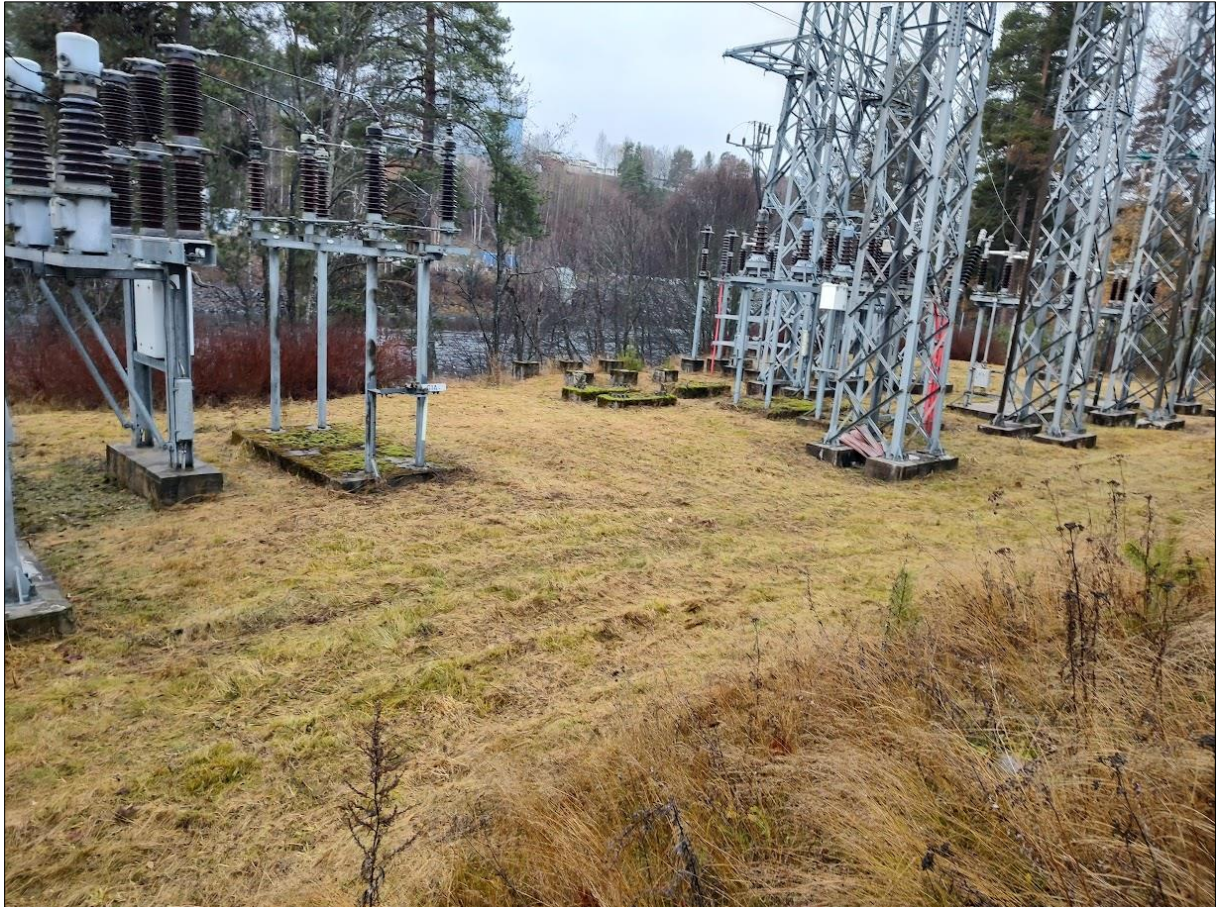
Skråning 15 er ved en trafostasjon hvor strømlinje fra Gomsrud til Skollenborg begynner. Denne skråningen går til bunn av Numedalslågen, i elvens yttersving. Boreundersøkelser vurderes som nødvendige for å dokumentere løsmassetyper mot dyp, da det ser ut til å være potensiale for setninger, og skråningsstabilitet må dokumenteres. Mast 1 er planlegges på en flate i denne skråningen, som er tillaget for den eksisterende trafostasjonen.

Figur 61. Flate tillaget for trafostasjon, hvor mast 1 skal plasseres omtrent midt i bildet.

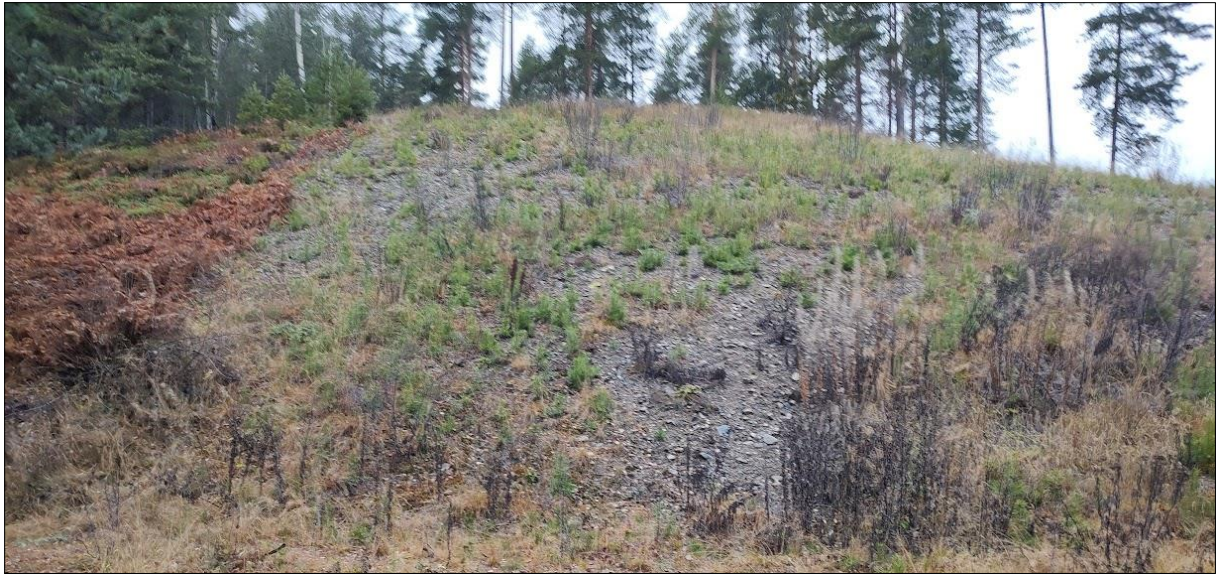
Skråning 18 og 19 markerer terrasseskråninger på vestsiden av Numedalslågen, hvor mast 5 og 6 planlegges i skråningene ovenfor elva. Det går en gangsti langs elvebredden. Det er skog i skråningen, og stedvis blottlagt sand og grus. Boreundersøkelse vurderes som nødvendig for å dokumentere løsmassetyper mot dyp for beregning av stabilitet.

Figur 62. Sand og grus dominerer i skråningen ved mast 5 og 6.

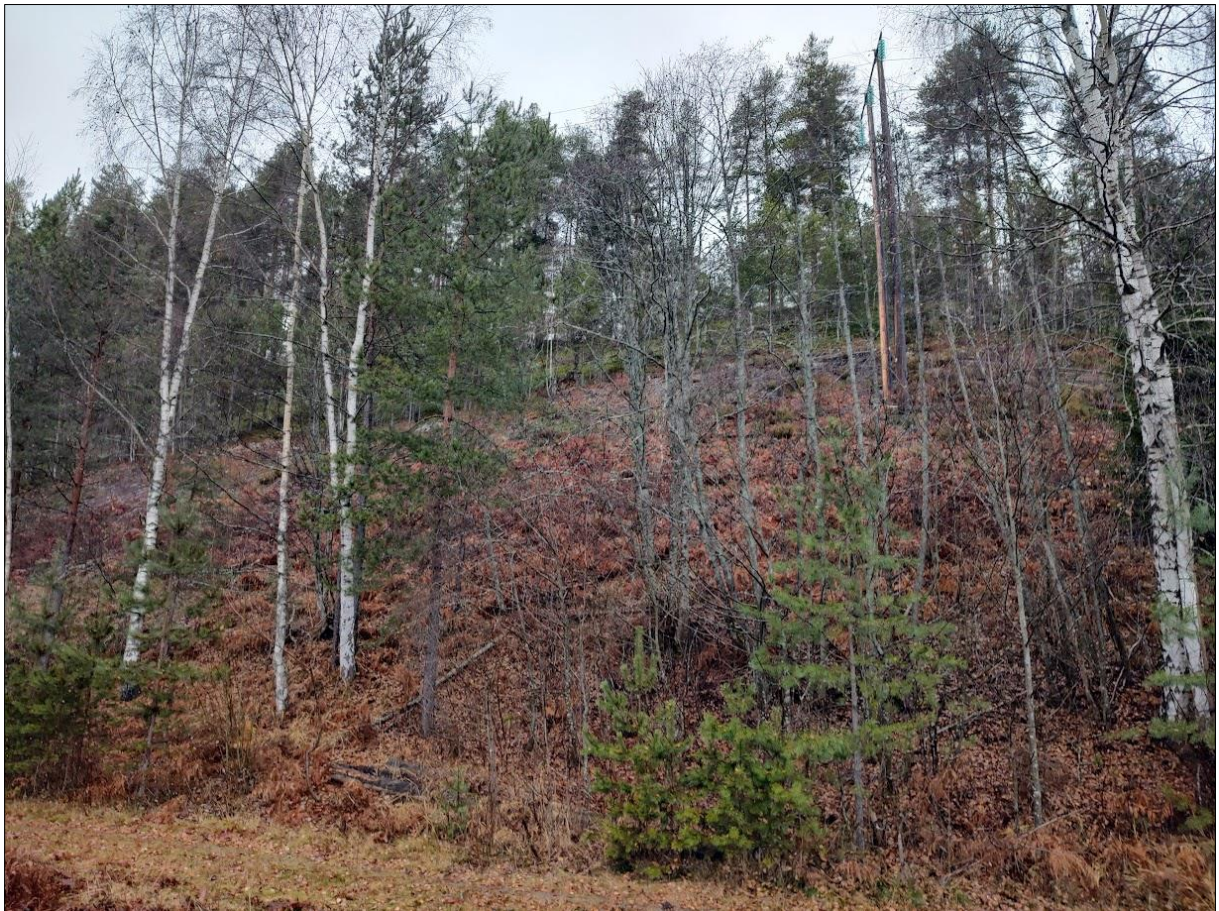
Figur 63. Eksisterende mast omtrent der mast 5 planlegges, i bratt skogkledd skråning. Sand og grus er synlig i skråningen i mindre områder under vegetasjonen.

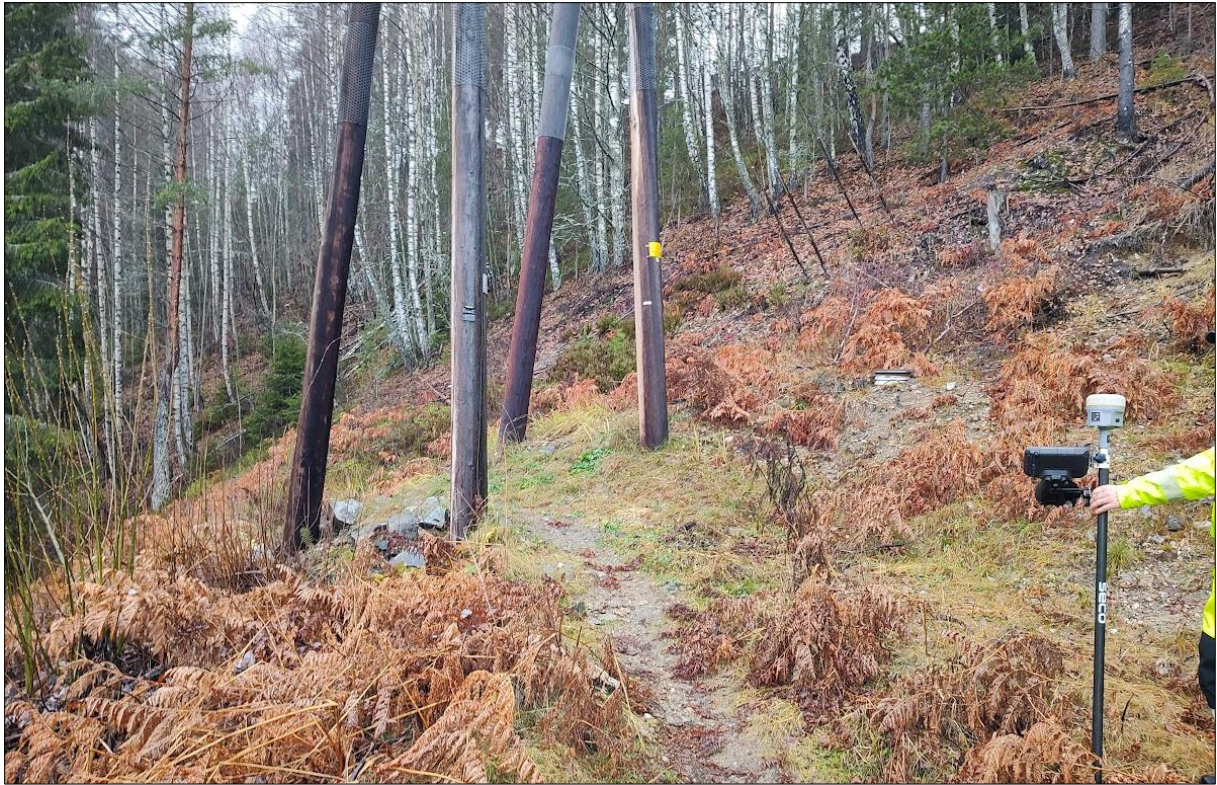
Figur 64. Mast 6 planlegges langs tursti i skråning med sand og grus.

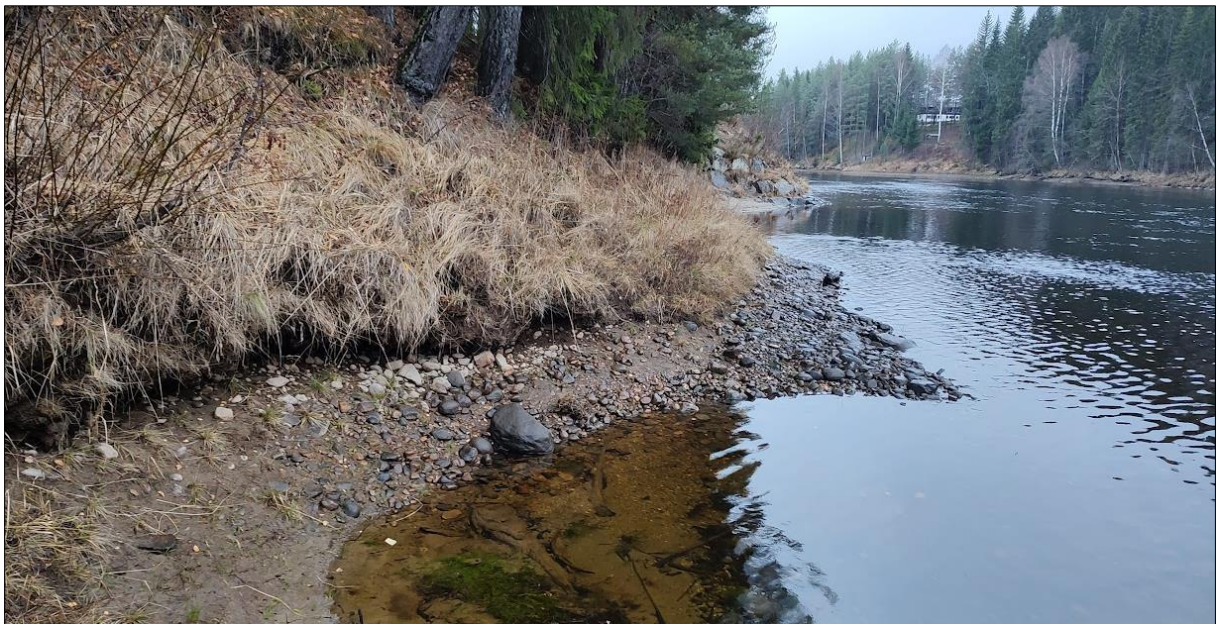
Kritisk skråning 20 markerer terrasseskråning på østsiden av Numedalslågen, hvor mast 7 planlegges på flatt området i bakkant av skråningens topp. Det er lagt ut store blokker som sikrer mot erosjon langs mest utsatte områder i skråningen, og det er rundet sand og grus, og noe finstoff langs elvebredden. Det går en gangsti langs elvebredden. Det er skog i skråningen, og stedvis blottlagt sand og grus. Boreundersøkelse vurderes som nødvendig for å dokumentere løsmassetyper mot dyp for beregning av stabilitet.

Figur 65. Bilde tatt mot sør langs elvebredden i bunn av skråning 20. Sand og grus langs elvebredden.

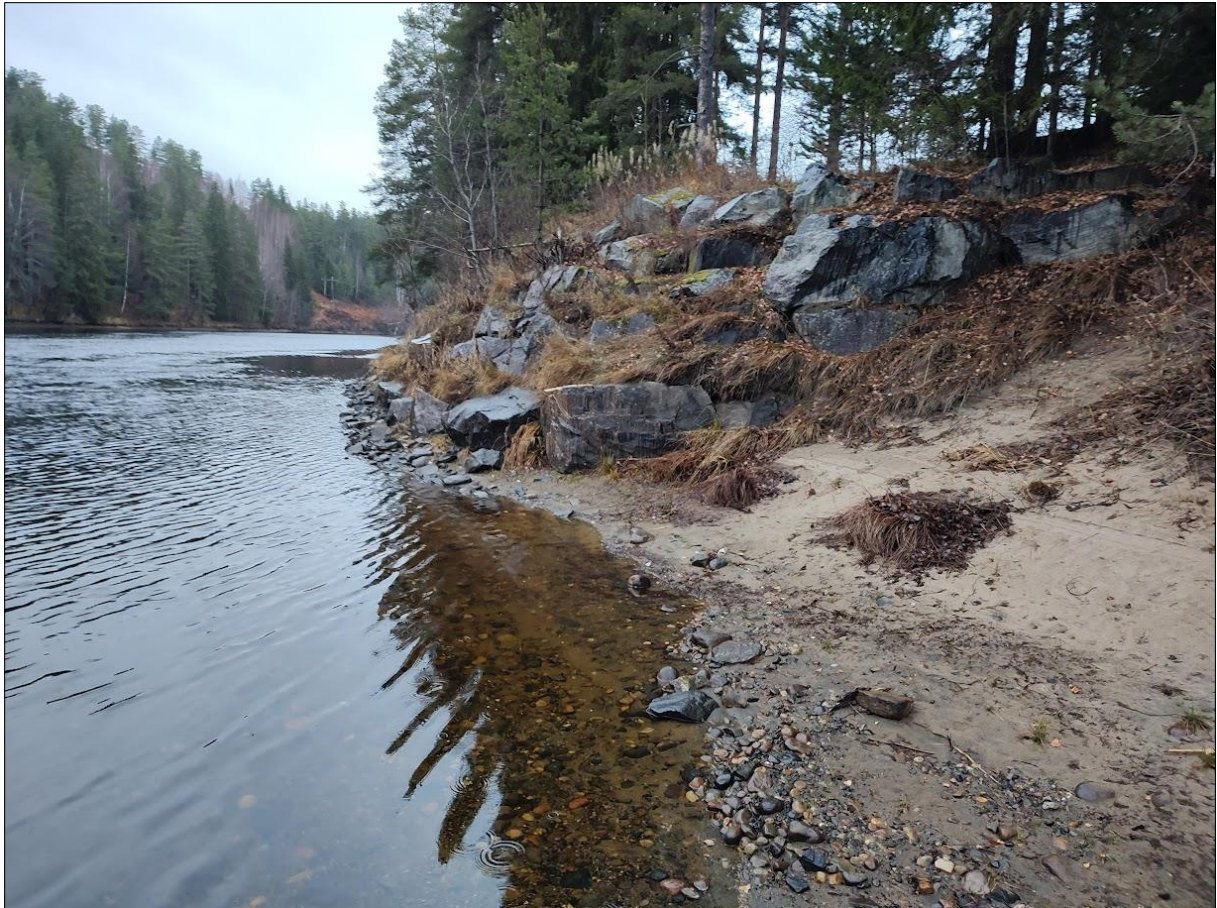
Figur 66. Bilde tatt mot nord langs elvebredden i bunn av skråning 20. Sand og grus i skråningen, og plastringsstein ytterst.

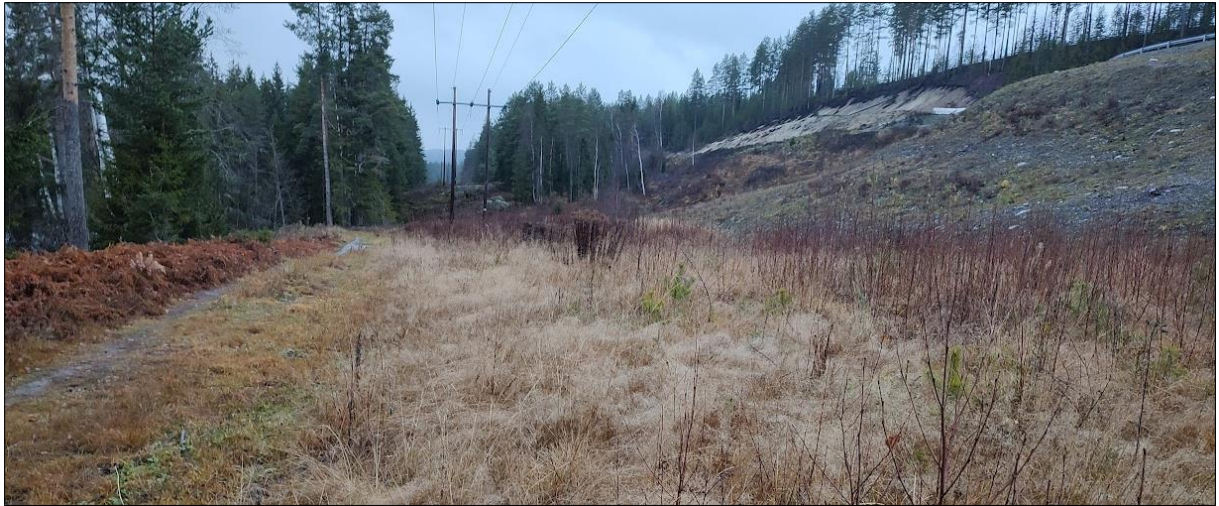
Kritisk skråning 22 og 23 markerer terrasseskråning på østsiden av Numedalslågen, hvor mast 10 og 11 planlegges på flatt området i bakkant av skråningenes topp. Elven gjør en stor bue rundt elvebredden der mast 10 planlegges (er i topp av skråning i yttersving), og mast 11 i topp av skråning i innersving. Det er skog i skråningen, og stedvis blottlagt sand og grus. Det finnes boreundersøkelser i området som vurderes som tilstrekkelig grunnlag for å vurdere skråningens stabilitet.

Figur 67. Bildet tatt nordover fra mast nr. 10 mot nr. nr. 9. Fjell i dagen i bakkant av bildet, og sand og grus i skråning ovenfor (til høyre i bildet).

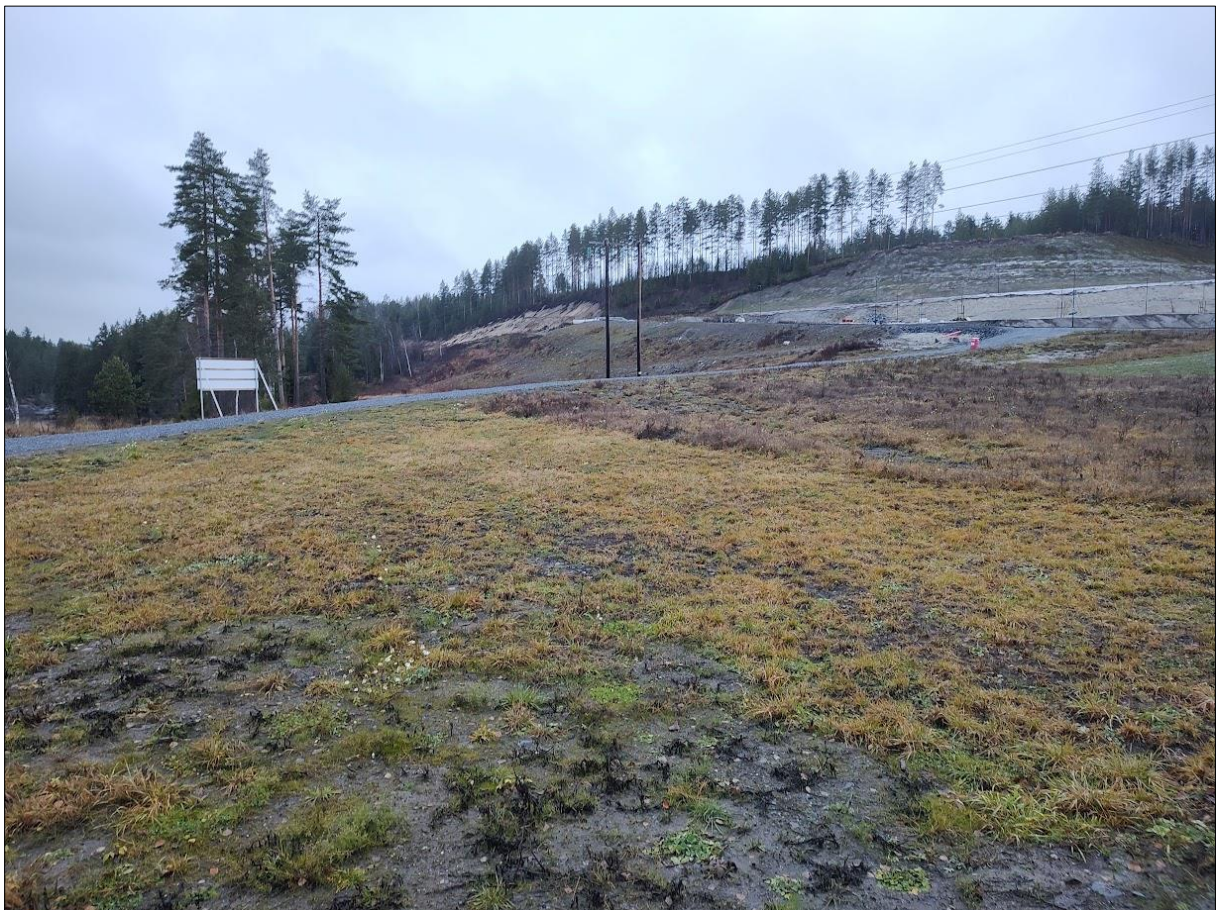
Figur 68. Bildet mot nord, der mast 10 skal plasseres. Blottlagte løsmasser i skråning opp mot terrasse der kritisk skråning 21 er (lengre nord) består av sand og grus.
