Datarapport for grunnundersøkelser i Kongsberg

Prosjektnummer:	Dokumentkode:	Dokumentnr.:	Dokumenttittel:
2022-06-213A	GT-H30-M30-01	01r	Datarapport for grunnundersøkelser i Kongsberg
Revisjon:	Skildring:	Leveransedato:	
0	Godkjent rapport	13.03.2023	
Kontraktør:		Kontaktinformasjon:

Det er utført grunnundersøkelser for å vurdere områdestabilitet (kvikkleire) og innhente grunnlag for geoteknisk prosjektering av master for luftbåren høyspentlinje i Kongsberg.

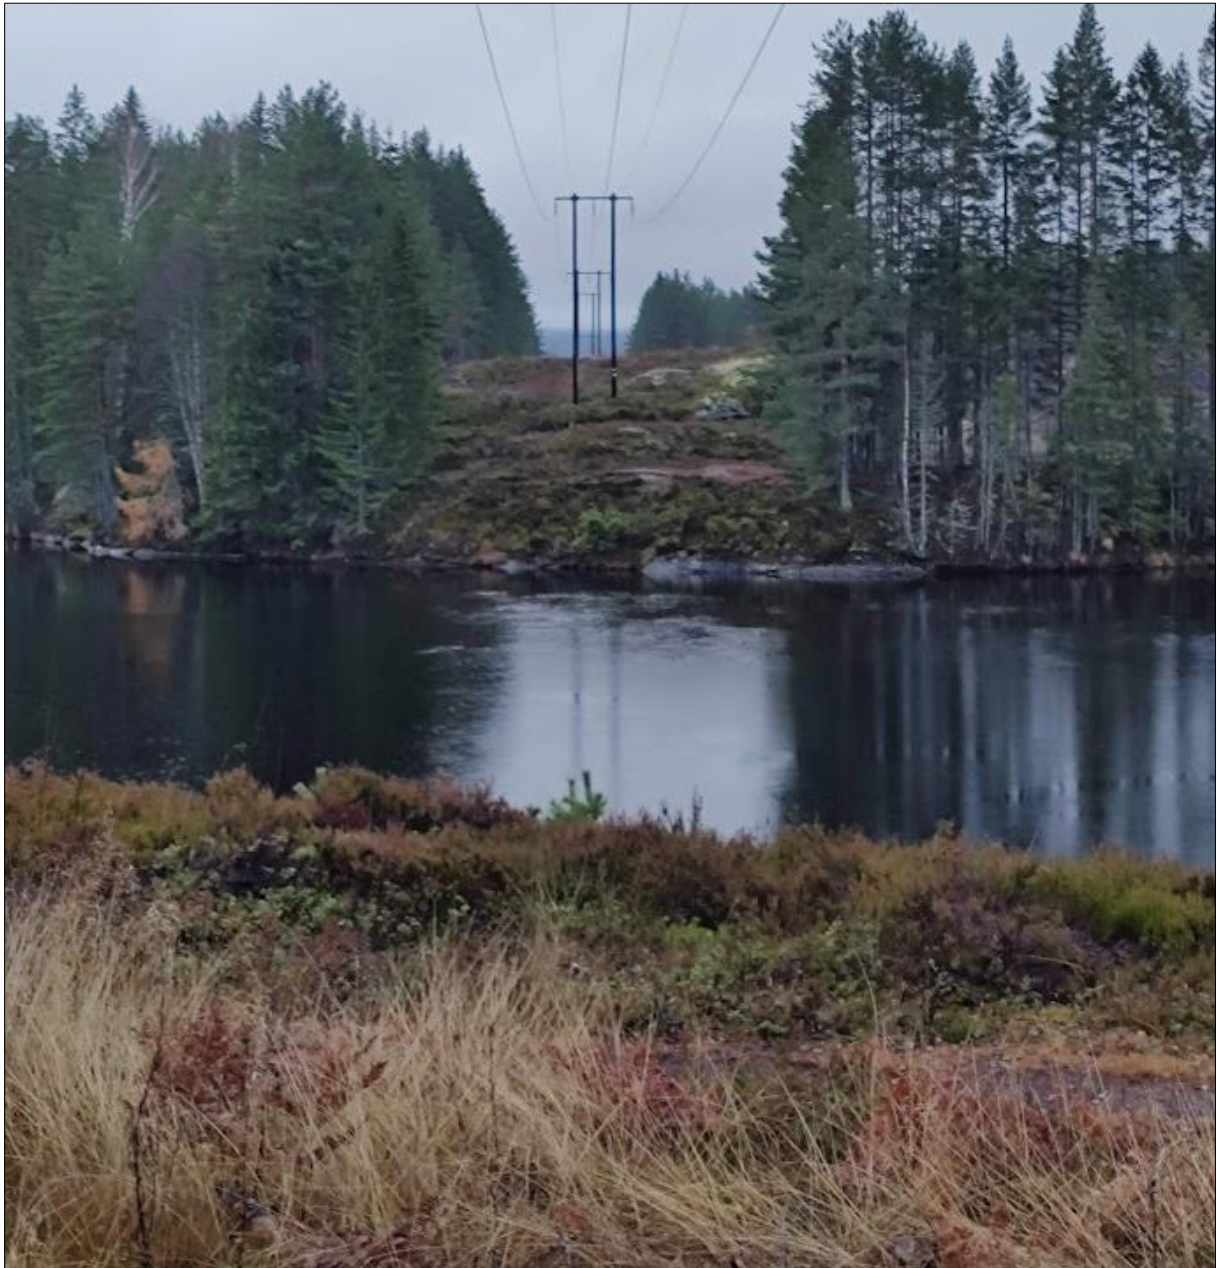
området, og fjellblotninger ved mast 12, og stedvis blottlagt sand og grus. Boreundersøkelser vurderes som nødvendige for å dokumentere løsmassetyper mot dyp for beregning av stabilitet ved mast 13 og 14. Mast 14 er plassert på topp av en bratt skråning hvor lågen har erosjonspotensial i bunn.

Figur 69. Bilde tatt mot sør, fra plassering av mast 11 mot 12. Fjell langs elvebredden og på flaten i bakkant av mast 12 og videre mot 13 og 14.

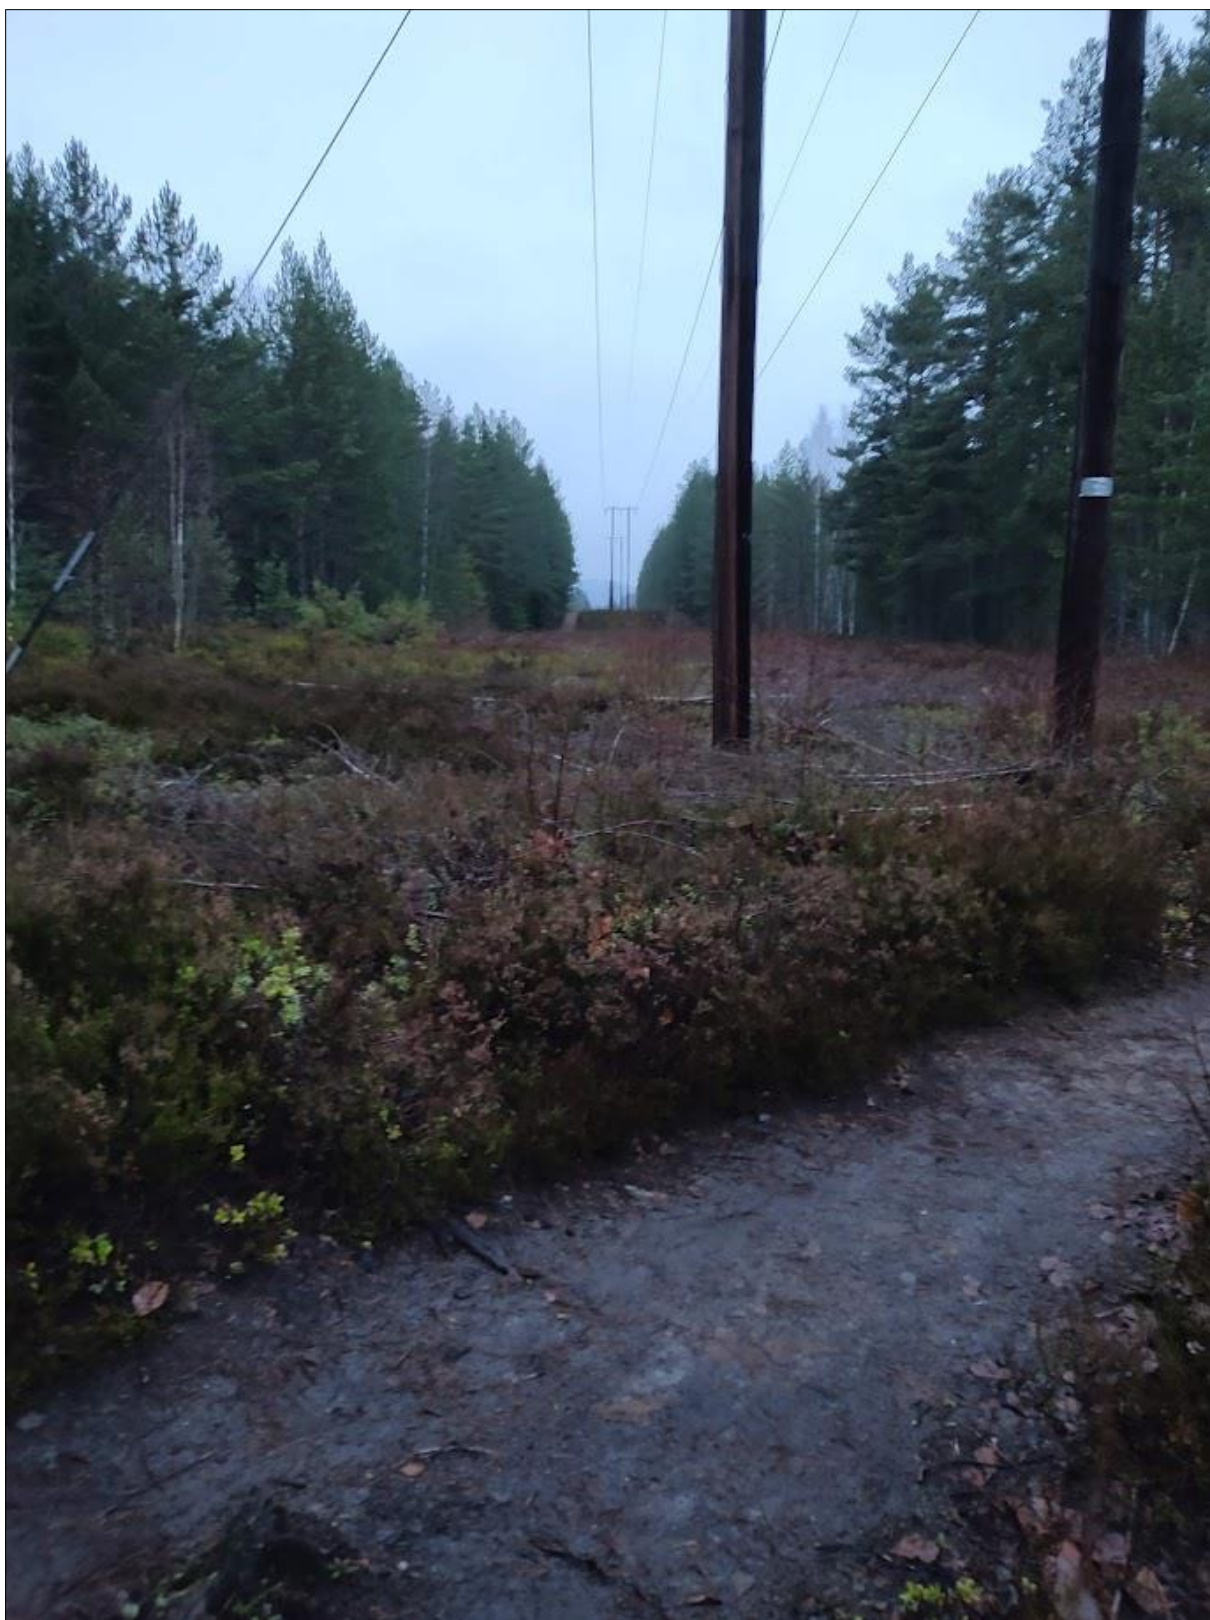
Figur 70. Bilde tatt mot nord, fra plassering av mast 14 mot 13. Skogkledt og flat lyng på denne flaten, som ligger i innersving på østsiden av lågen.

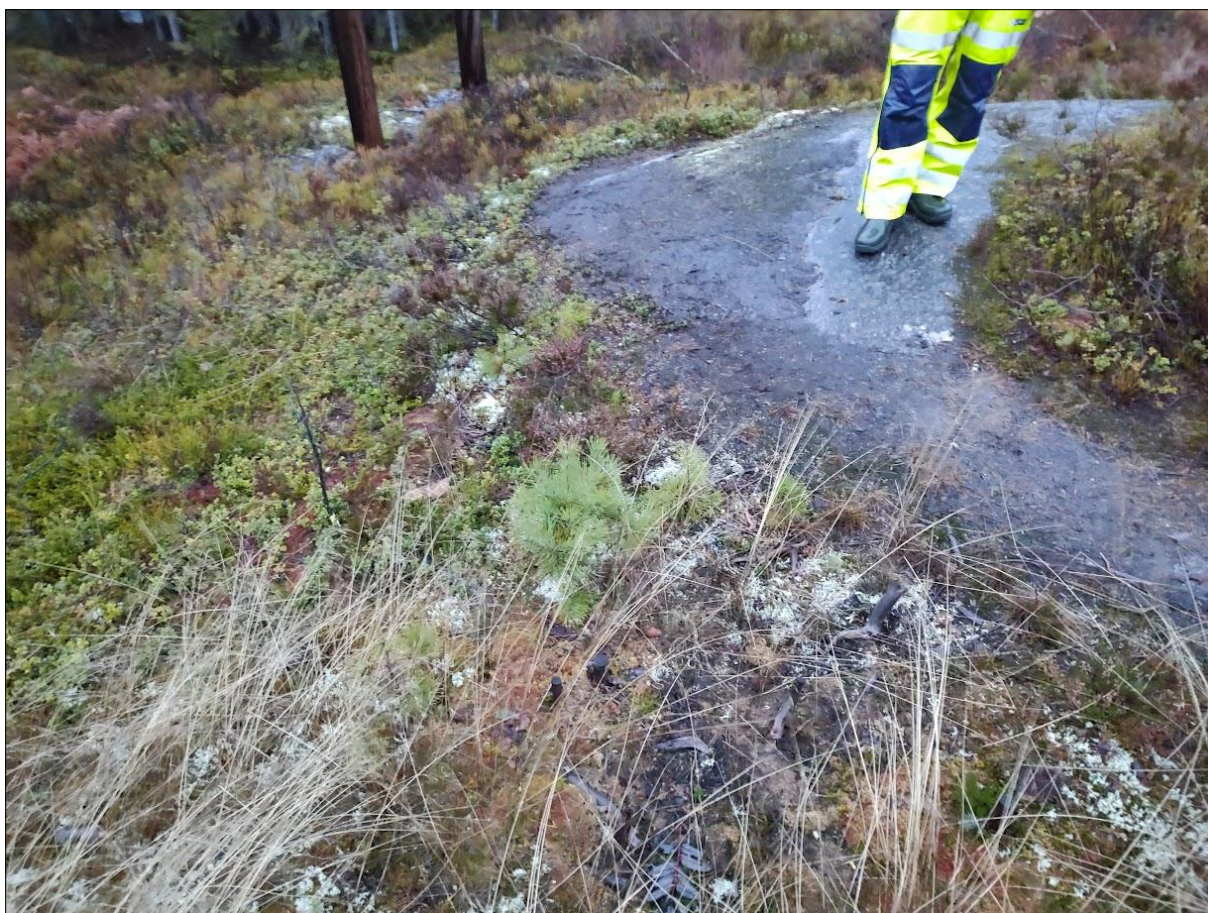
Figur 71. Fjellblotning nord for mast 12.

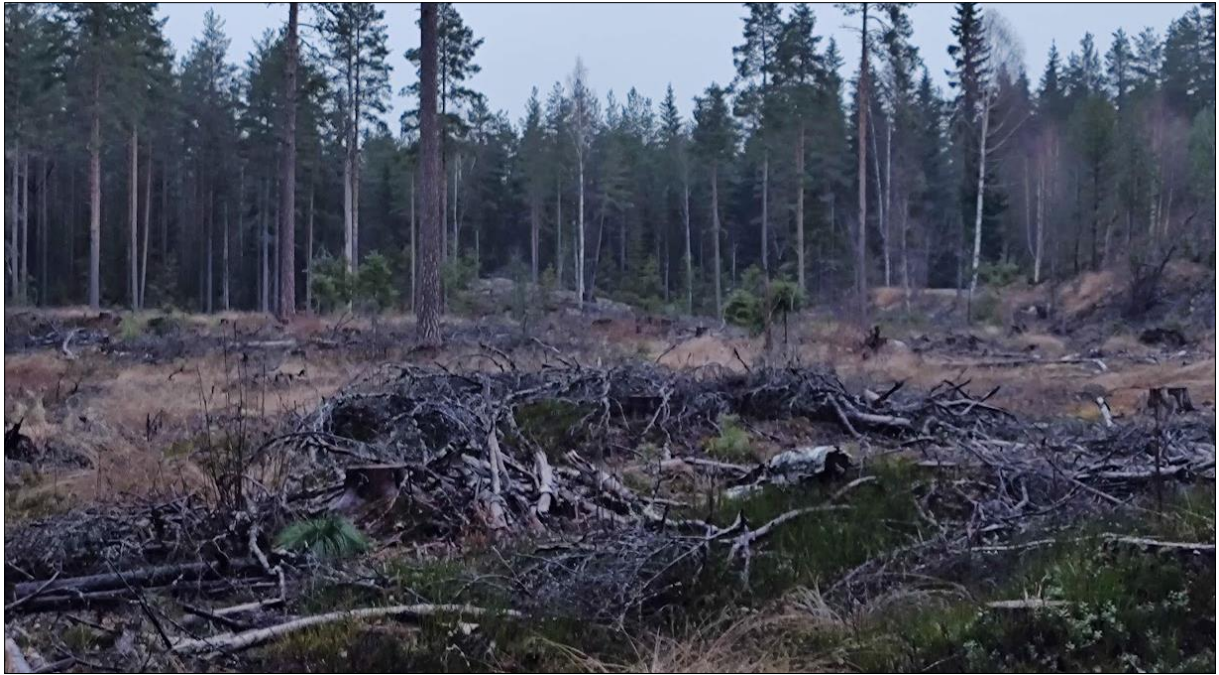
Kritisk skråning 25 markerer terrasseskråning på østsiden av Numedalslågen, hvor mast 16 planlegges på flatt område i bakkant av skråningens topp. Skråningen er i en lokal yttersving av elven. Det er skog i området og i skråningen. Det er fjellblotninger på flaten nord for mast 16, og et større sandtak øst for mast 16. Det er en øy i elven nedenfor skråningen hvor det står en strømmast i dag. Det finnes boreundersøkelser i området som vurderes som tilstrekkelig grunnlag for å vurdere skråningens stabilitet.

Figur 72. Bilde tatt mot sør fra mast 16, som viser fjellblotning i skogen bak.

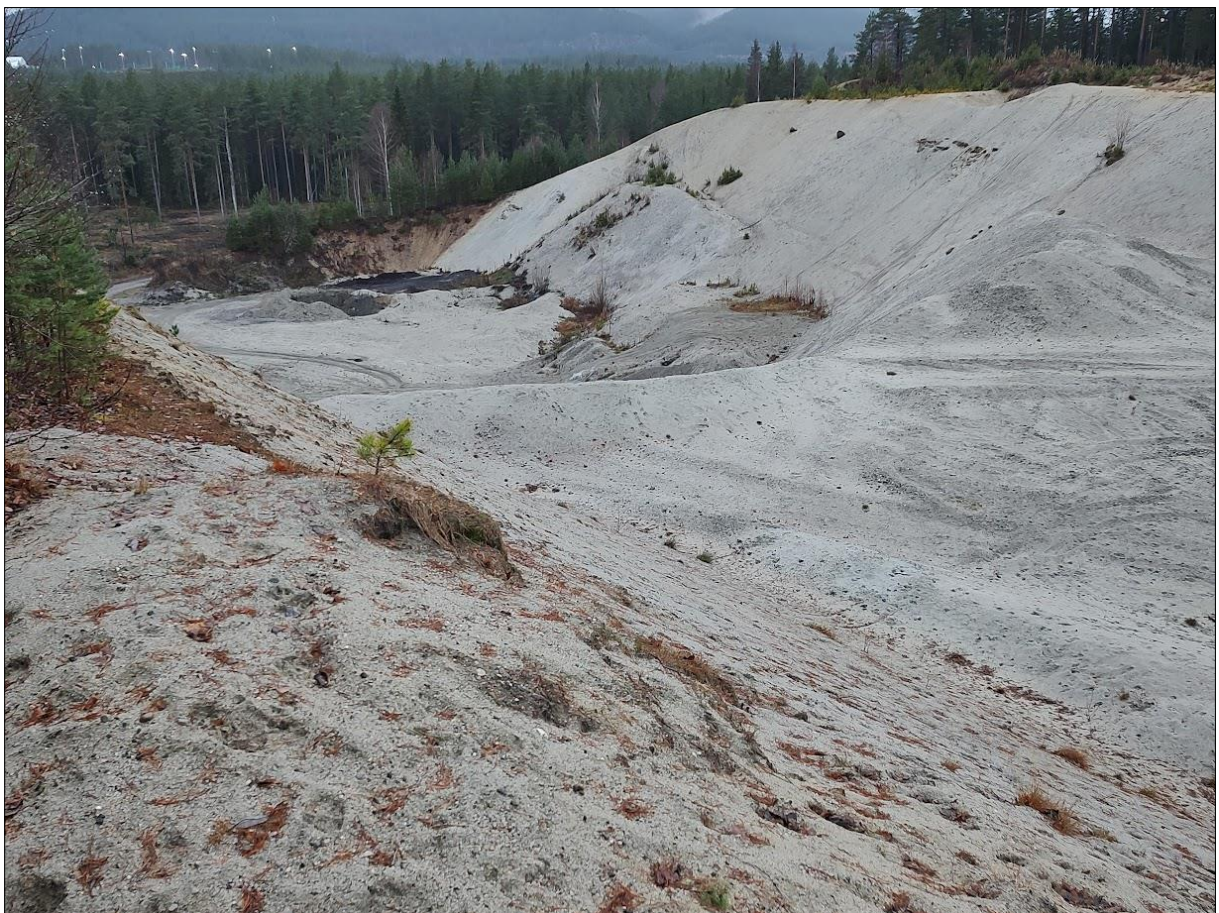
Figur 73. Bildet tatt mot vest fra topp av sandtak som ligger øst for mast 16.

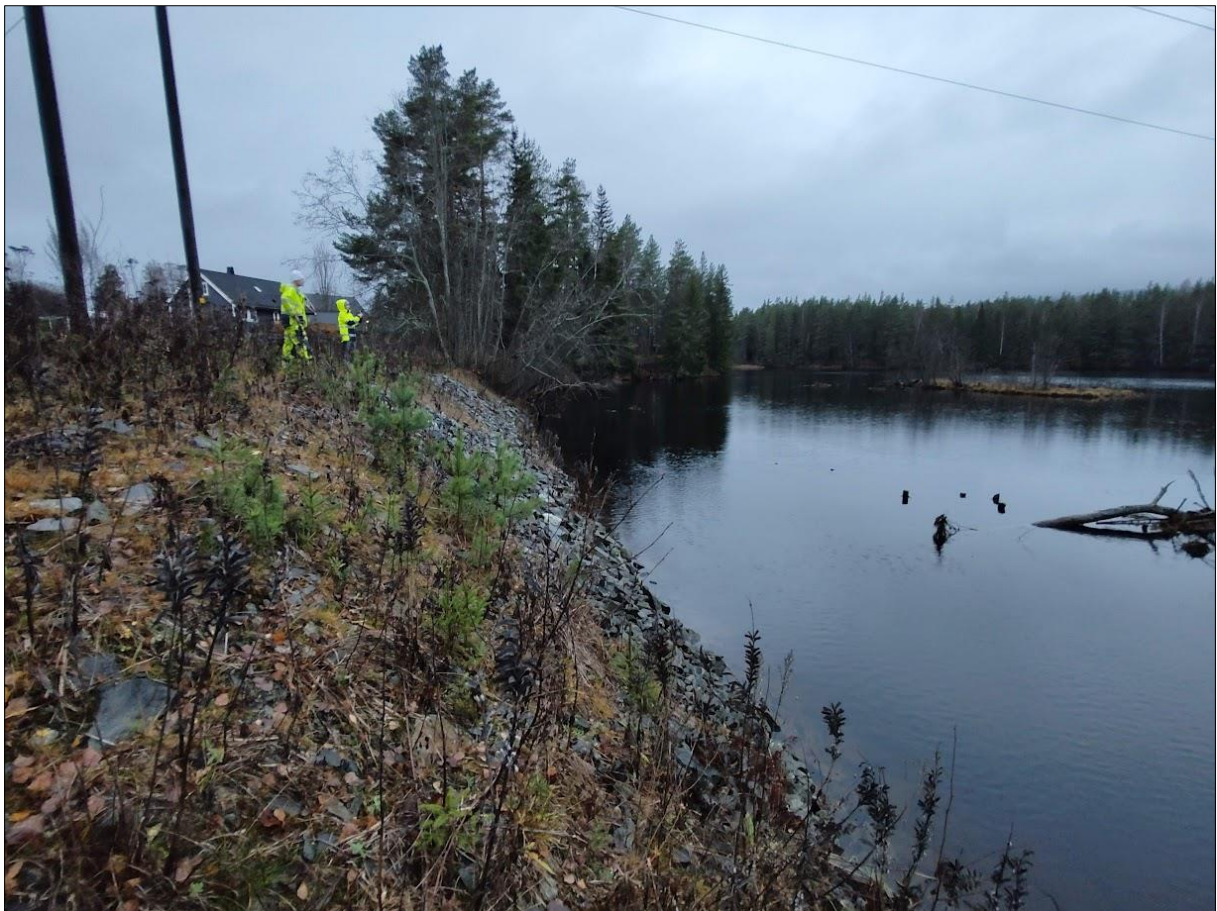
Ved mast 17 er det betydelig erosjonspotensiale, og det er plastret etter en utglidning ved tidligere flom. Utglidningen propagerte ikke som et kvikkleireskred, men forble lokal i elvebredden under masten der mast 17 planlegges.

Figur 74. Plastring på nedsiden av mast 17, hvor det var en utglidning ved tidligere flom. Bildet tatt mot vest.

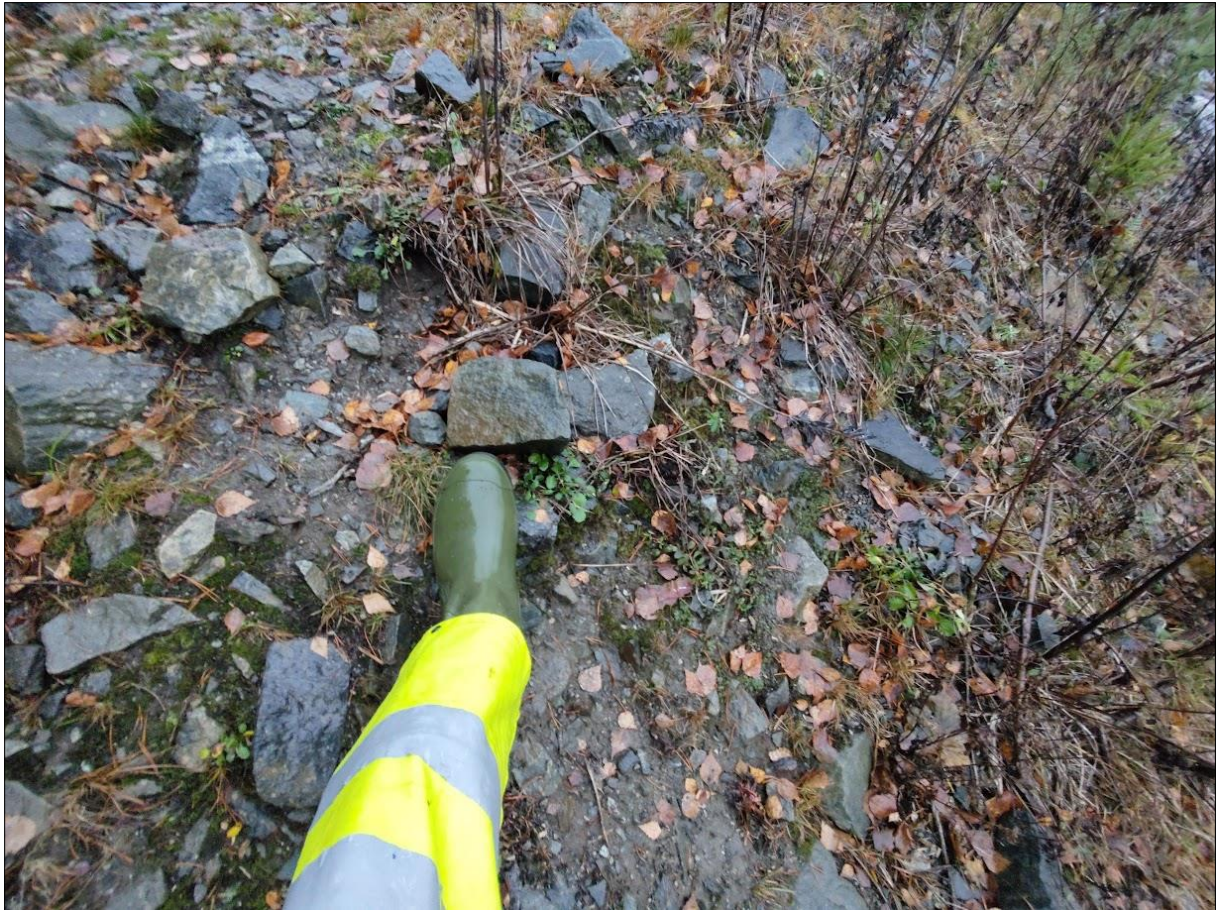
Figur 75. Bildet illustrerer typisk størrelse på plastringsteinen mot elva nedenfor mast 27.
