# **Fv. 704 Tanem - Tulluan**

## **Byggeplan**

### **Stabilitet Moenkrysset**

### Prosjektering Stabilitet Moenkrysset

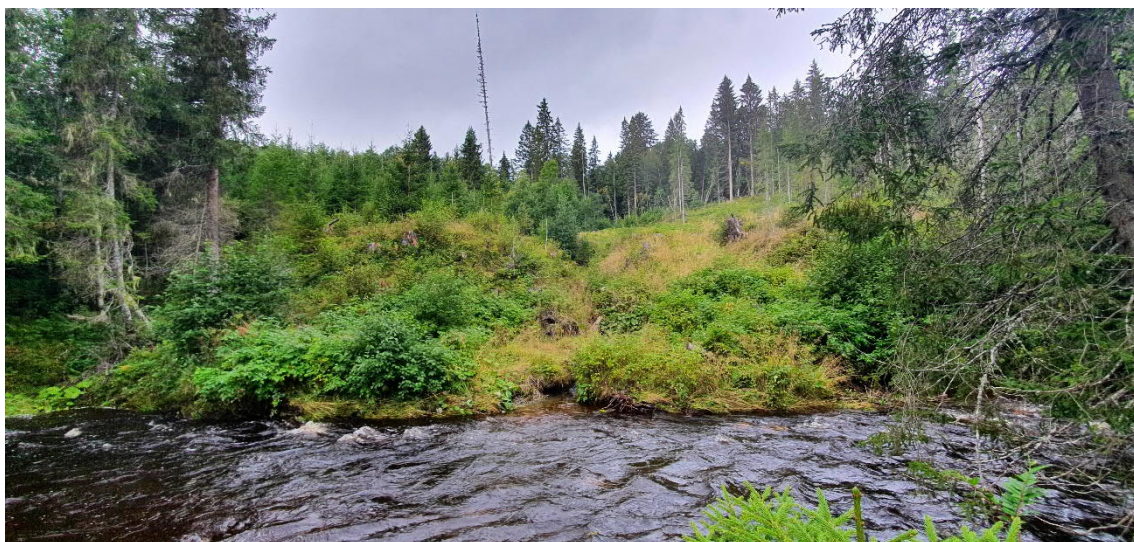
Figur 3 – B1; ingen erosjon

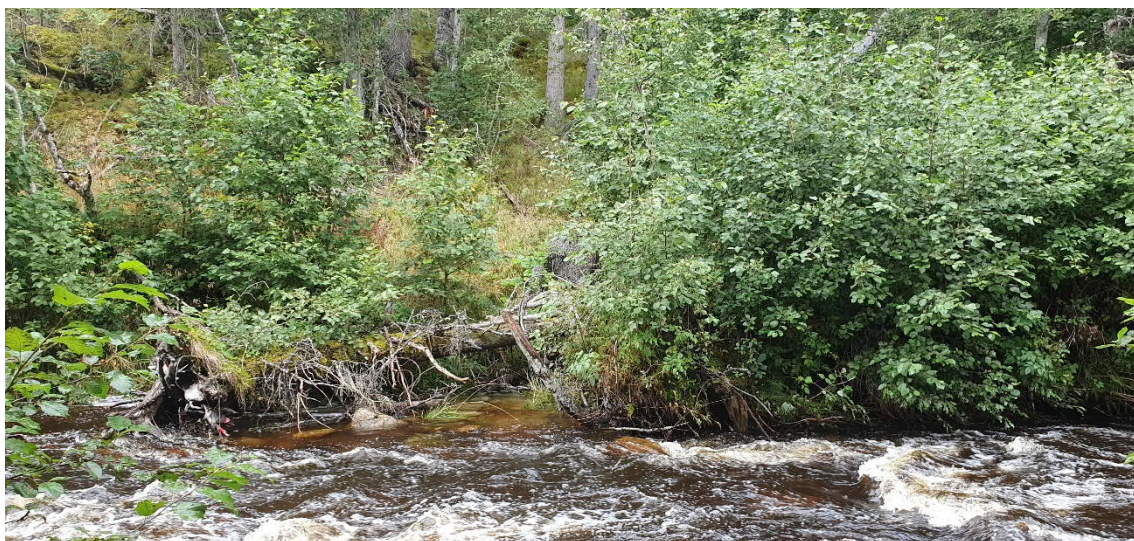
Figur 4 – B2; relativt flatt terreng på skråningsbunn, men det observeres et falt tre pga. erosjon av jordmateriale på elvebunn

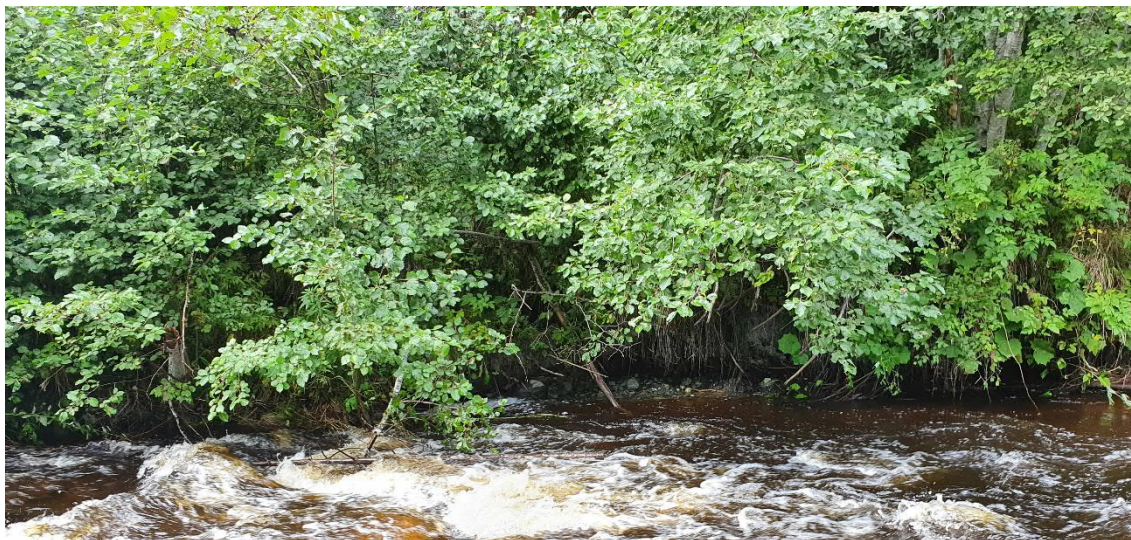
Figur 5 – B3; litt erosjon på skråningsbunn, men det observeres steiner på tåen og elvebunn

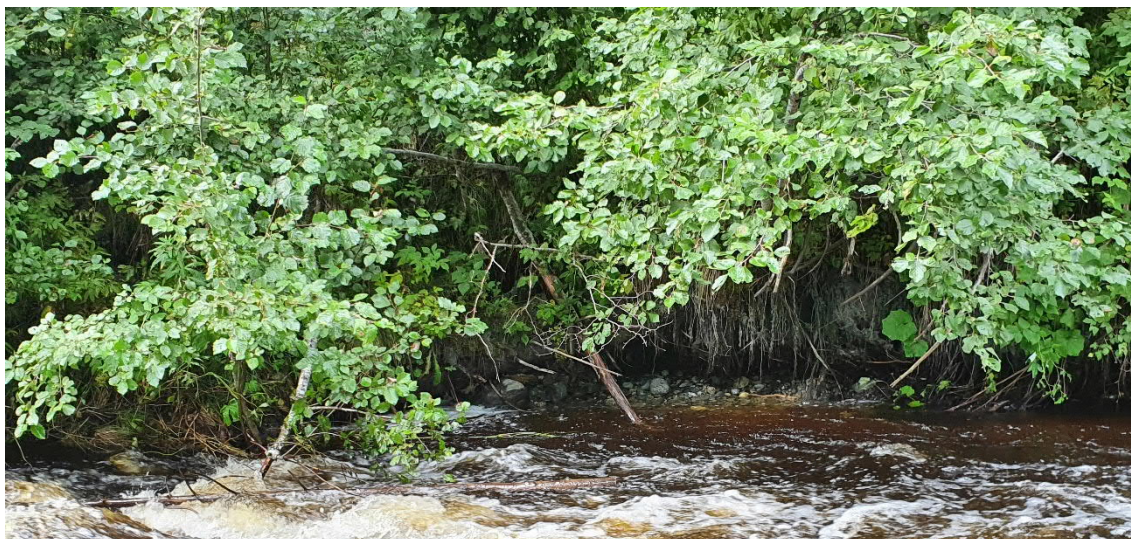
Figur 6 – B3 (nærbilde); Erosjonen er enten dypt på tåen eller vegetasjonen kommer lengre ut i elva

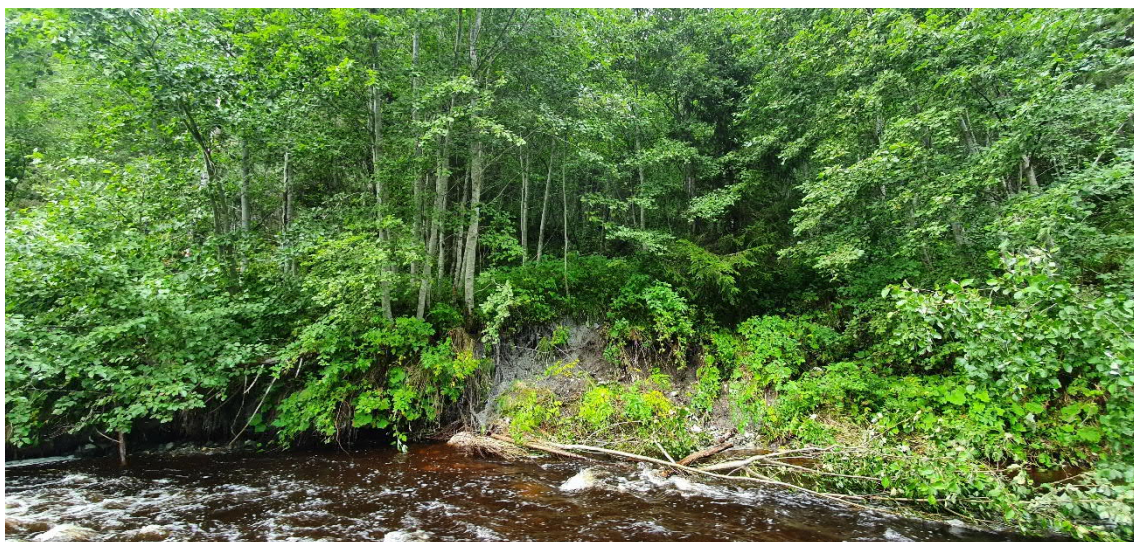
Figur 7 – B3 og B4; B3 ligger på venstre sida, erosjon på B4

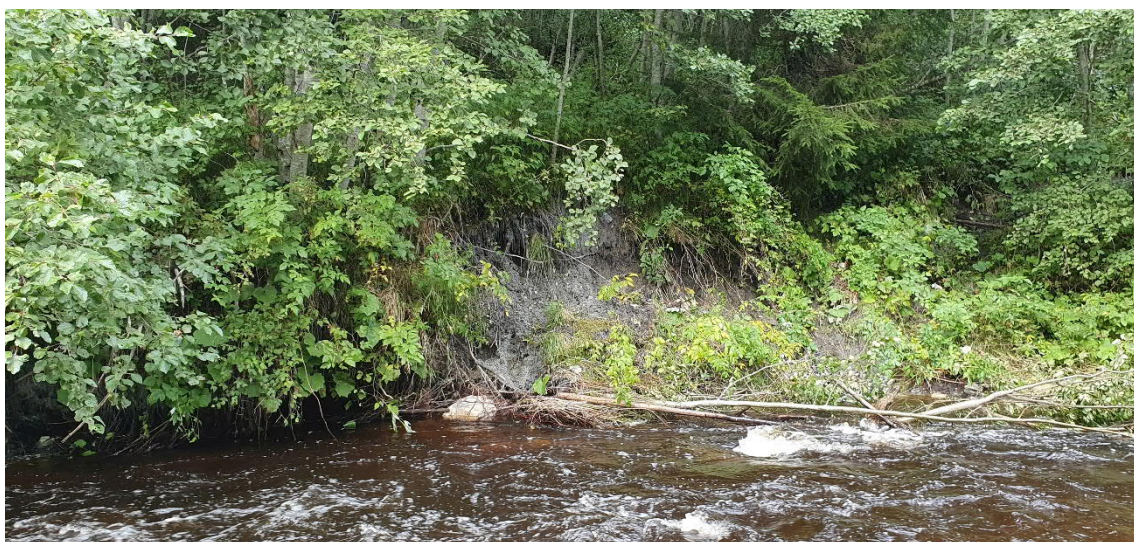
Figur 8 – B4; noe erosjon; jordarter ser blanding av kohesjons- og friksjonsjordarter.

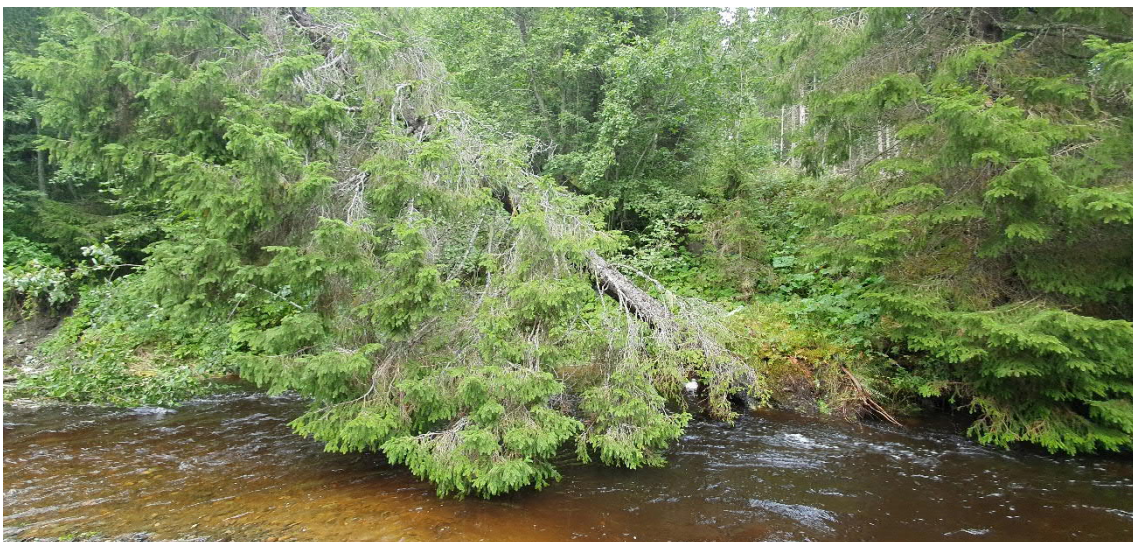
Figur 10 – B5; et ustabil tre pga. erosjon

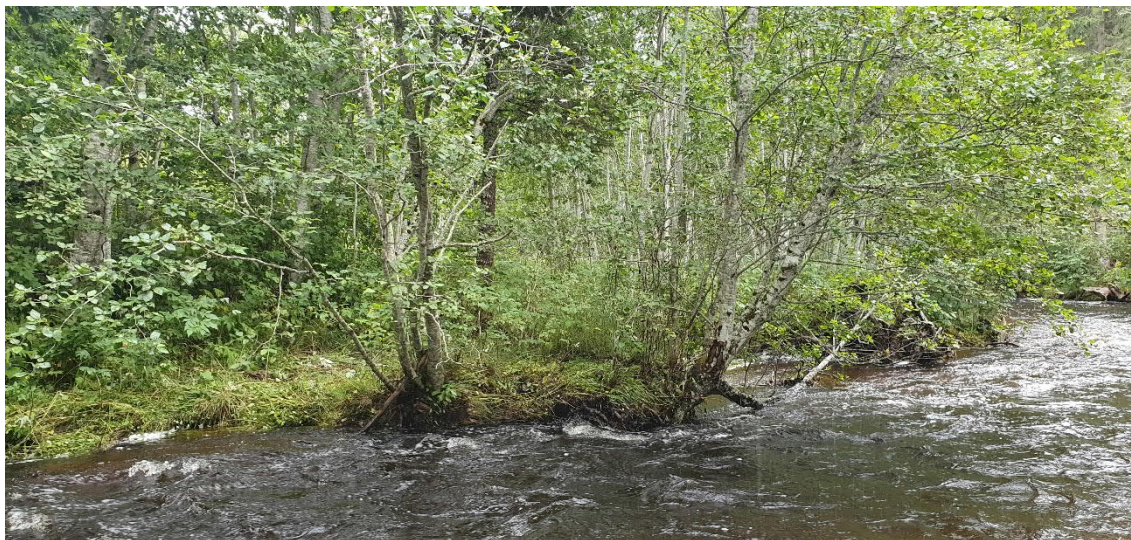
Figur 11 – B6; flatt terreng uten evt. erosjon
