# **Skredfarevurdering for Bygda 95, Stranda kommune**

Sunnfjord Geo Center

| 2025-01-013 | SF-H30-M01-02 | 01R | Skredfarevurdering for Bygda 95, Stranda kommune |

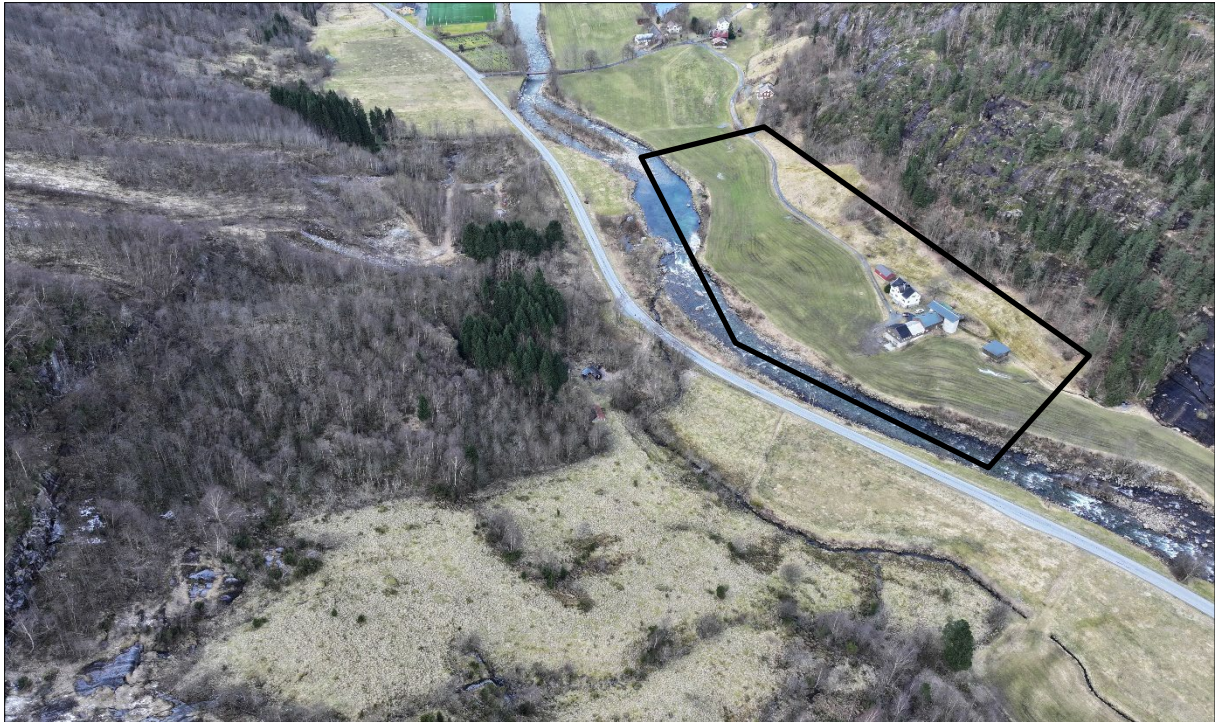
Figur 2: Bilete tatt fjellsida i sørvest ned mot kartlagt område og delar av påverknadsområdet i nord. Bilete er tatt mot nord. Kartlagt område er innafor svart omriss.

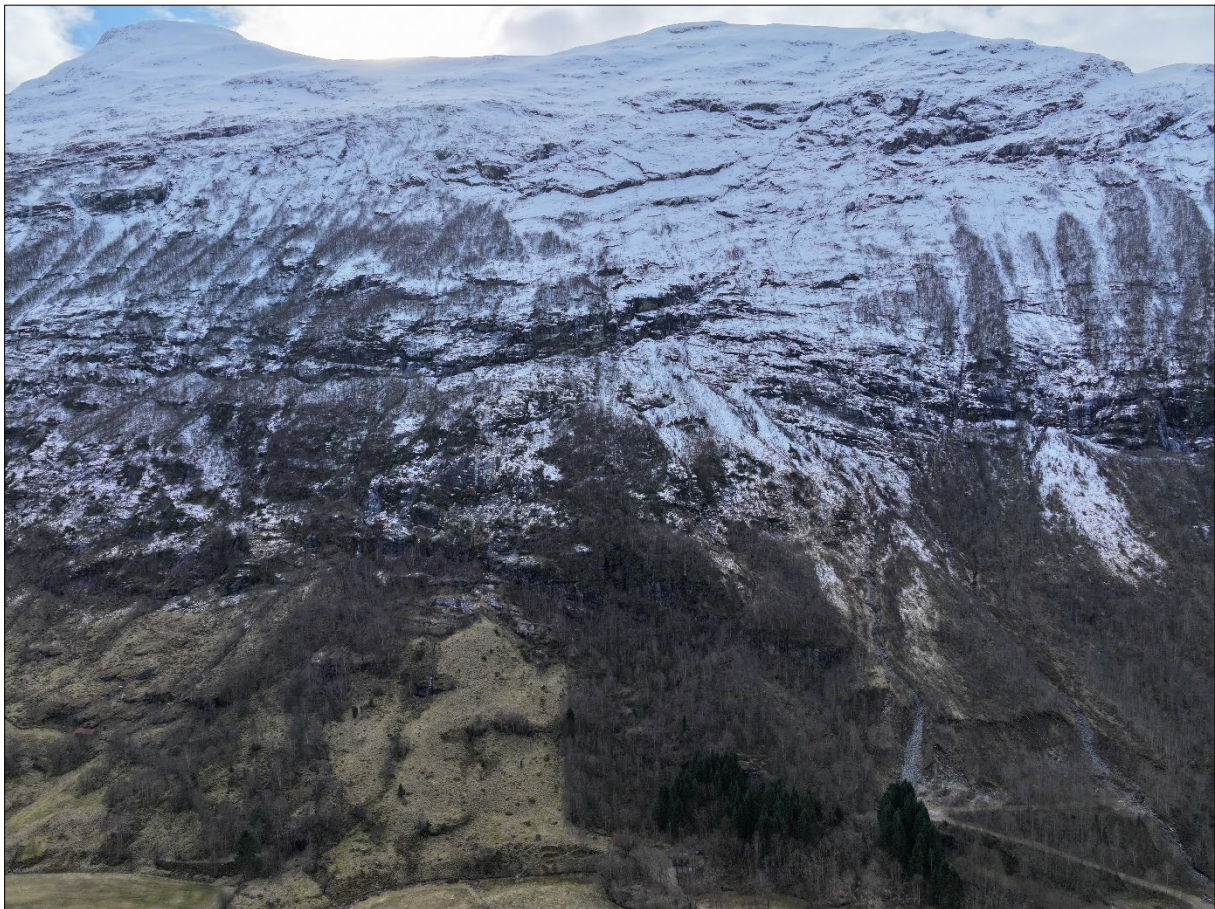
Figur 3: Dronebiletet viser påverknadsområdet i sørvest.

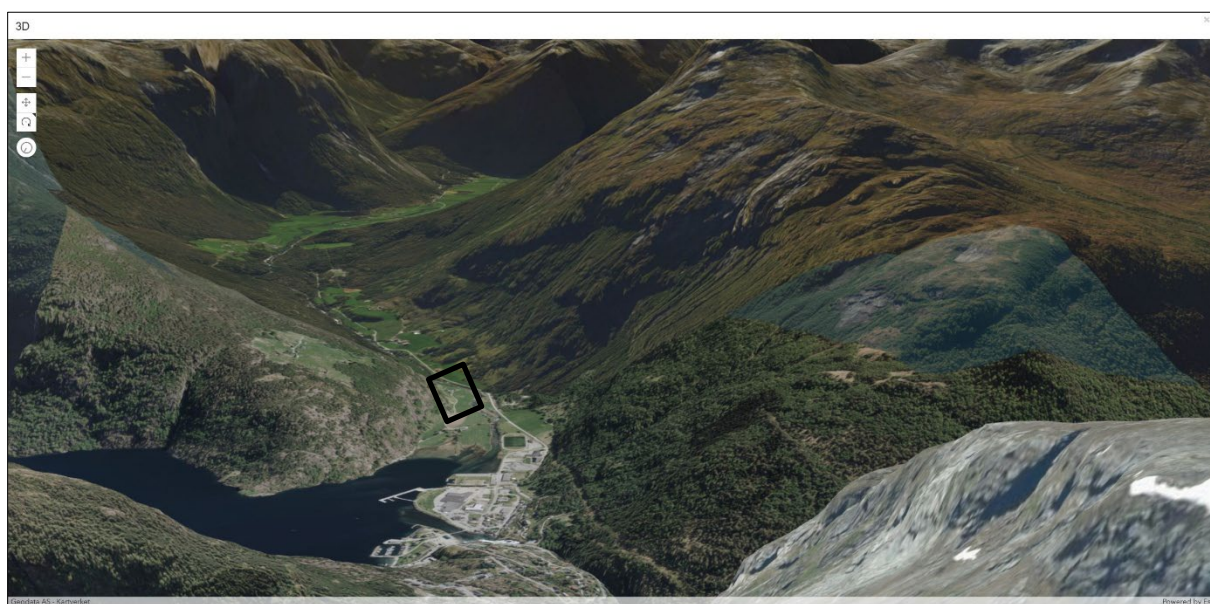
Figur 5: 3-D framstilling frå flyfoto av kartlagd område (innafor svart omriss) og påverknadsområdet. Biletet viser mot aust. Kjelde norgeibilder.no

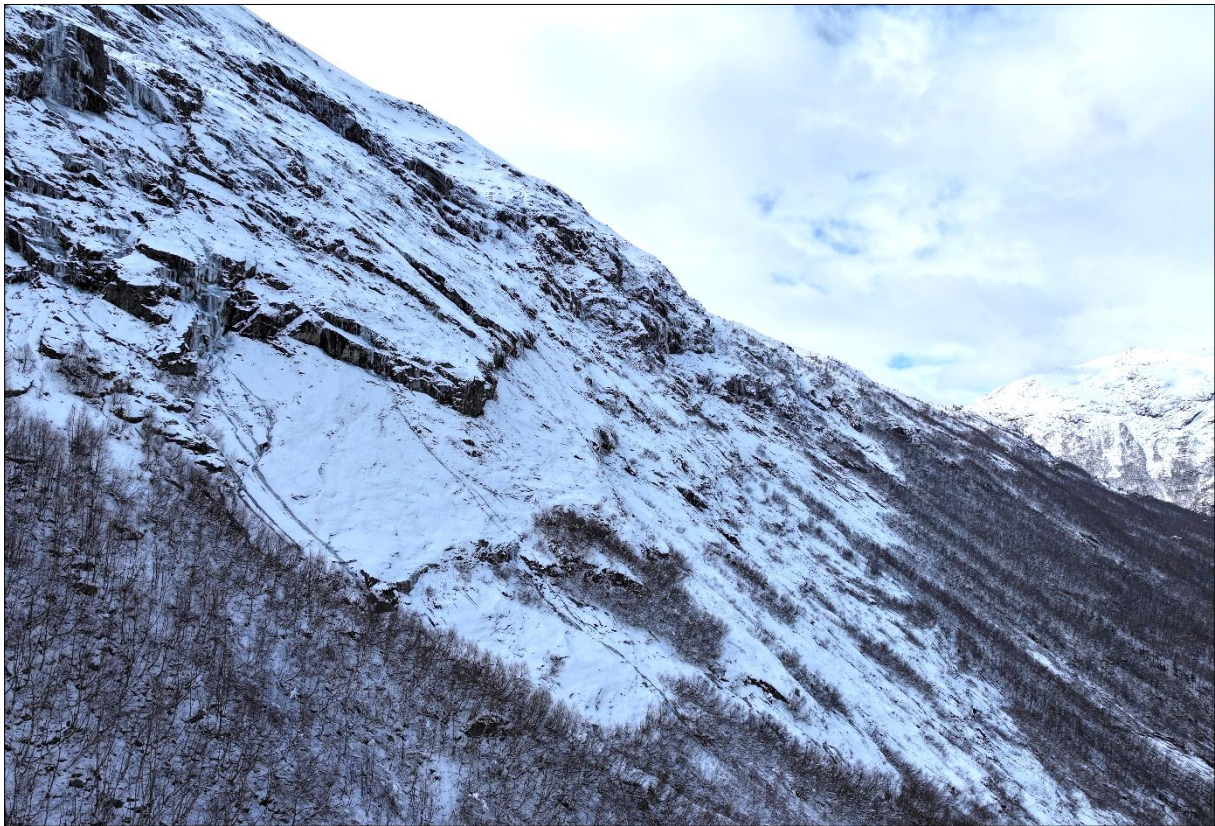
Figur 7: Fjellsida i sørvest består hovudsakleg av bart fjell i øvre del. Hovudsprekkeplan er langs fjelloverflata, og sprekkeplan normalt på hovudsprekkeplanet har danna flakformasjonar i fjellsida, utan støtte i grunnen.

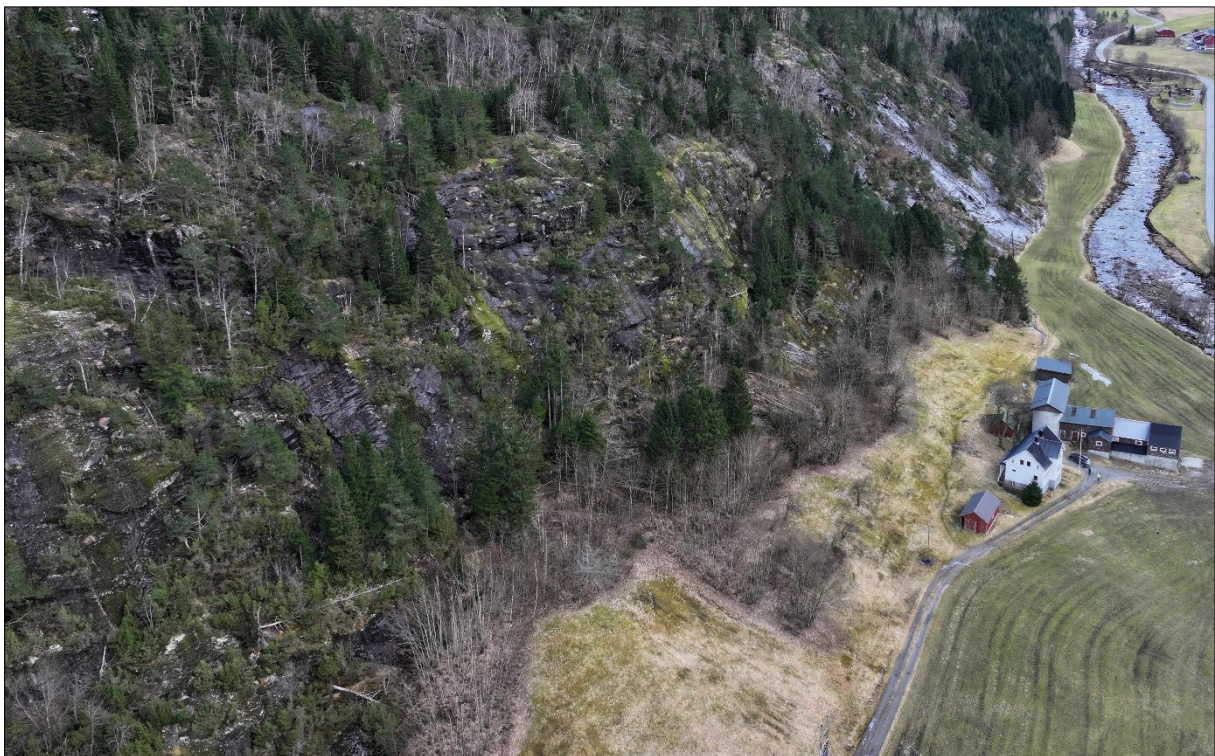
Figur 8: Fjellskråninga nord for kartlagt område er vurdert som massivt, utan vesentleg sprekkdanning. Det er stadvis spor etter forvitring langs foliasjonsplana, men ingen gjennomgåande store sprekker.

Synfaringa stadfestar at lausmassane i kartlagt område og dalbotnen består av elve- og bekkeavsetjingar. Det er observert fjellblottingar langs Bygdaelva, og lausmassedekket er vurdert å vere tynt, antatt mindre enn 0,5 meter (Figur 11). Skredavsetjingane i nedre del av den sørvestlege fjellsida brer seg noko lenger enn NGU har kartlagt, og strekk seg om lag ned til vegen sør for Bygdaelva. Øvre delar av fjellsida i sørvest er reinska for lausmassar, og består av bart fjell (Figur 7). Nord for kartlagt område, der det er kartlagt elve- og bekkeavsetjingar opp til Åsen, viser synfaringa at området består av hovudsakleg bart fjell, stadvis med små lommer med eit tynt dekke av organisk materiale (Figur 8).

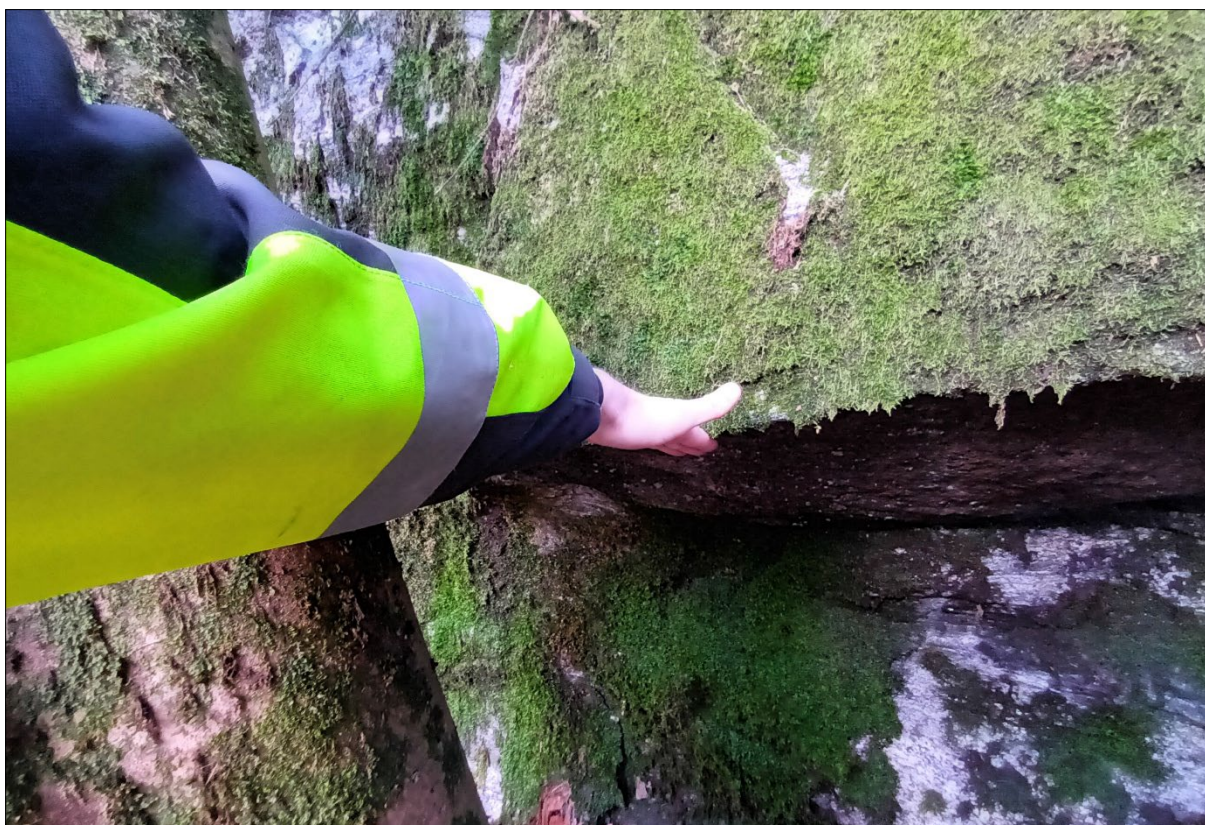
Figur 9: I nedre del av fjellskrånninga nord for kartlagt område er det observert nokre små overheng tett på bakken. Sprekkdanninga føl foliasjonsplana og hallar slakt mot nordaust, inn i fjellet. Infopunkt 4.

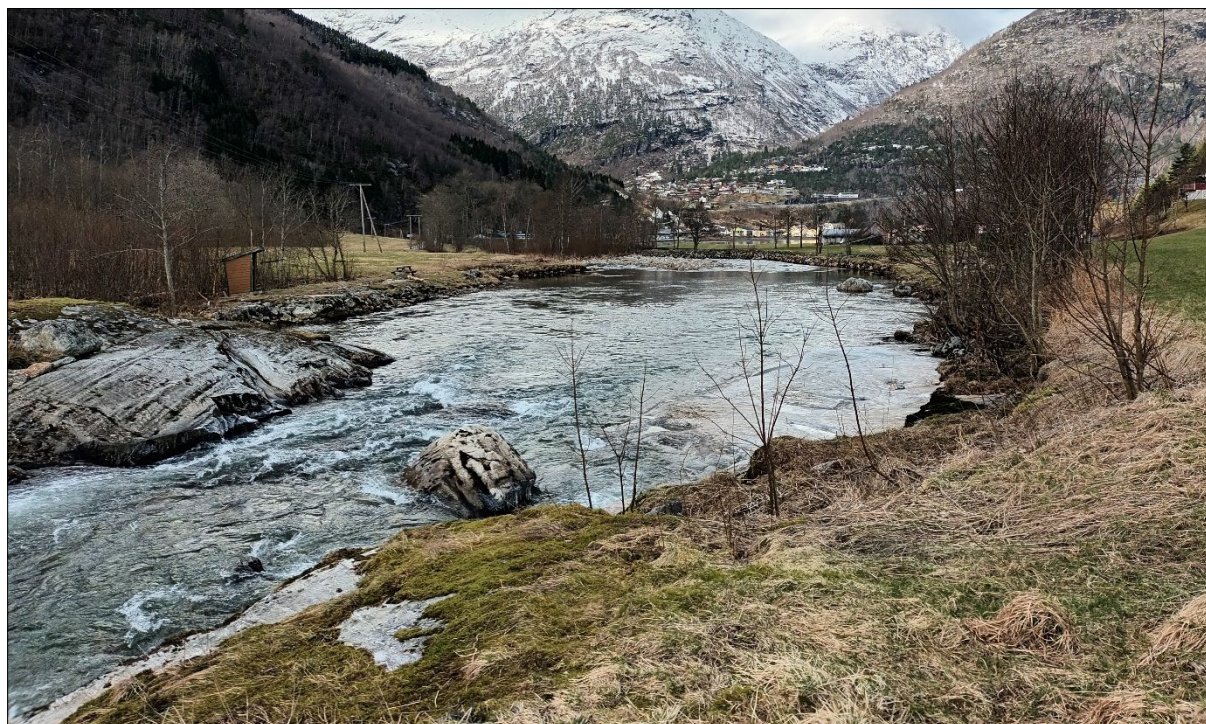
Figur 11: Fjellblottingar langs Bygdaelva i vestleg del av kartlagt område. Lausmassedekket består elles av eit tynt dekke av elve- og bekkeavsetjingar (< 0,5 m). Infopunkt 2.

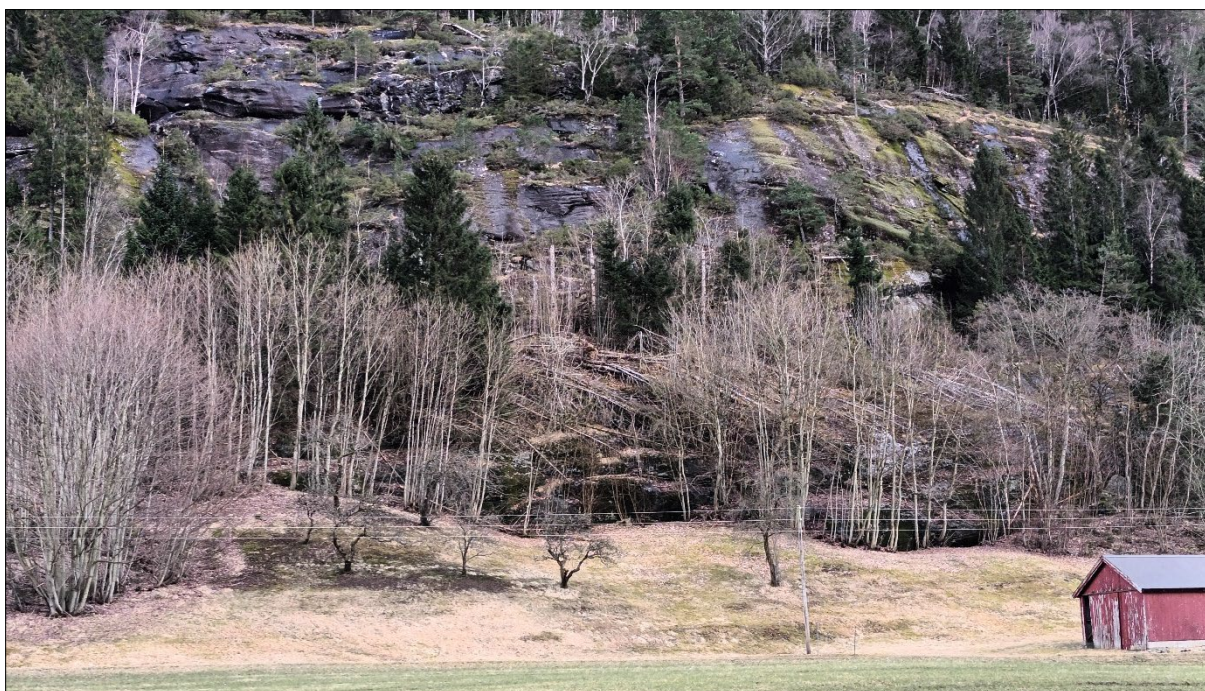
Figur 12: Skogen rett nord for kartlagt område er slått ned, ned mot dalbotn. Lokalkjend fortel at dette skjedde under ein orkan rundt 2000/2001. Infopunkt 3.

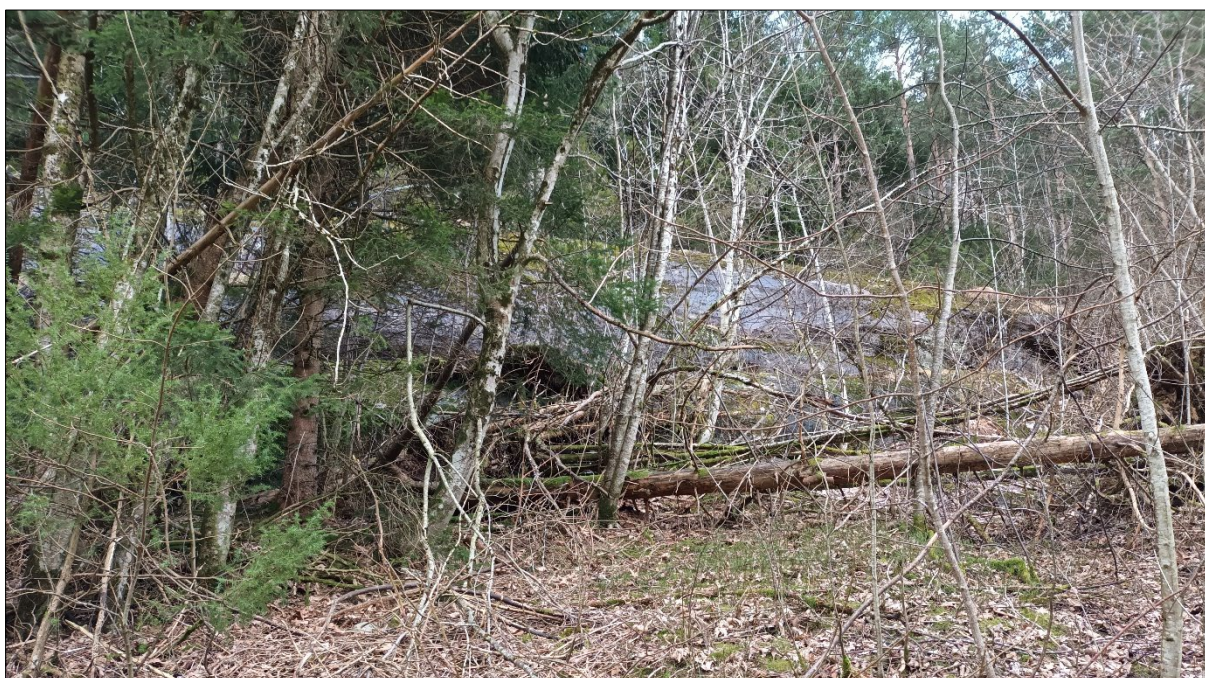
Synfaringa viser at det har skjedd ein del rotvelte i fjellskrånninga i nord. Delar av skogen langs nordleg avgrensing av kartlagt område vart i følgje lokalkjend slått ned av ein orkan i 2000/2001 (Figur 12). Det er elles observert enkelte rotvelt utanom dette feltet, som er tolka å vere på grunn av det tynne lausmassedekke. Trea i fjellskrånninga veks seg større enn lausmassedekket

kan halde, og blir ustabile (Figur 13). Lausmassedekket er difor vurdert å vere for tynt og usamanhengande til at rotvelta vil løyse ut lausmasseskred med skadepotensiale.

Figur 13: Det vart observert fleire enkeltståande rotvelter i den nordlege fjellskråninga. Det er tolka at desse er på grunn av at trea har vekse seg for store til at lausmassedekket klarer å halde dei stabile.

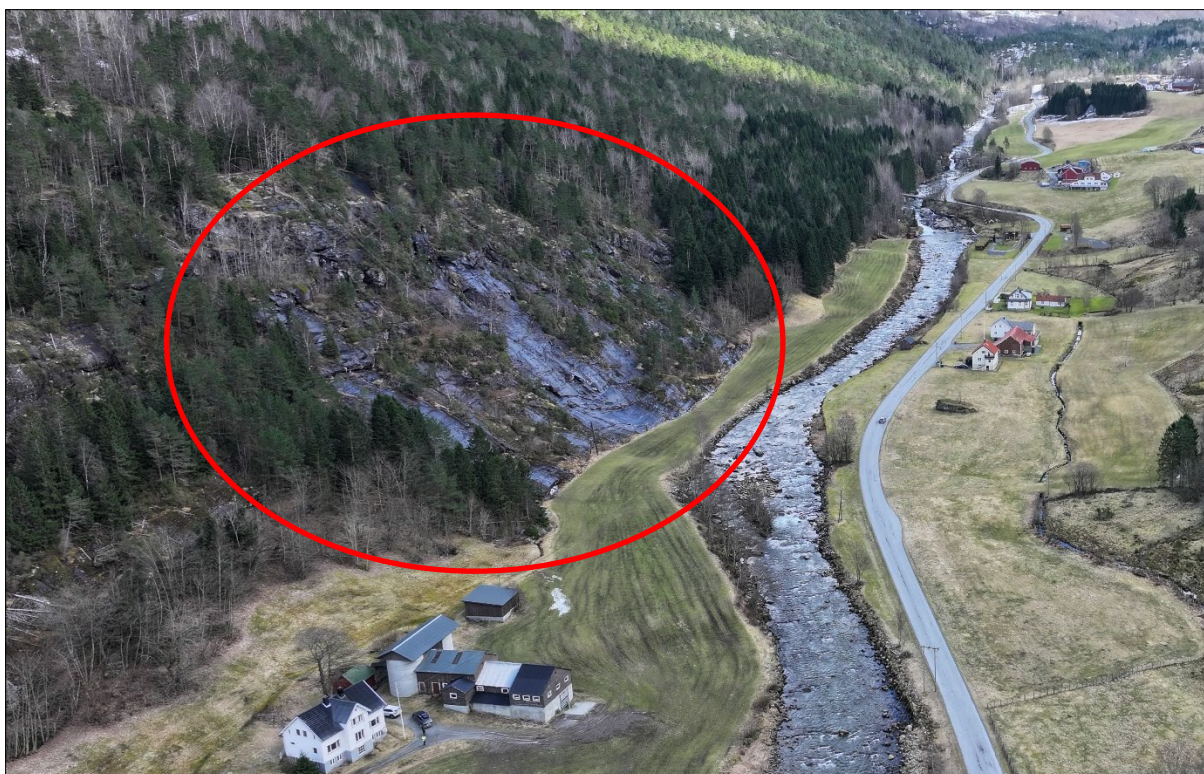
Figur 15: Dronefoto tatt mot aust, innover dalen, viser at avrenning frå nord hovudsakleg vil gå aust for kartlagt område (markert med raudt omriss). Infopunkt 6.

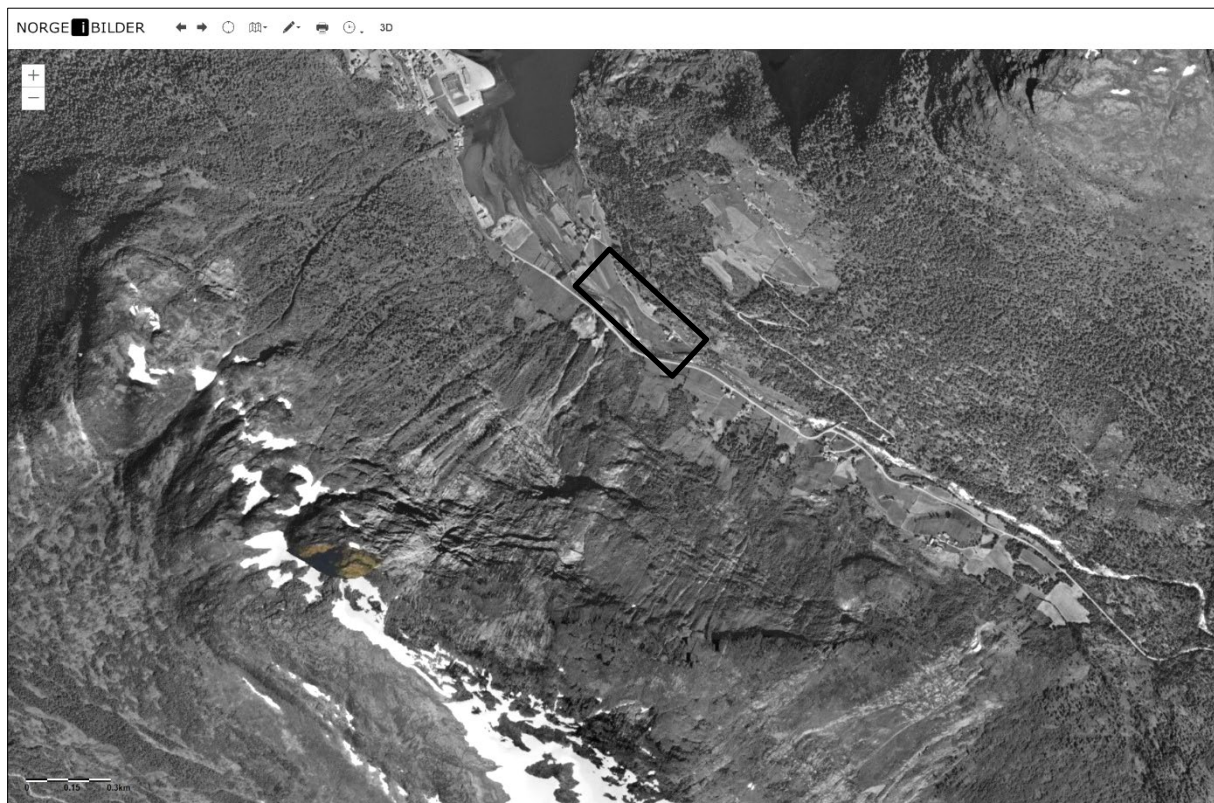
Figur 19: Flyfoto frå 1976 viser at det var noko mindre vegetasjon på den tida, og skredbanene er tydelegare. Kartlagt område er innafor svart rektangel. Vertikalfoto: norgeibilder.no

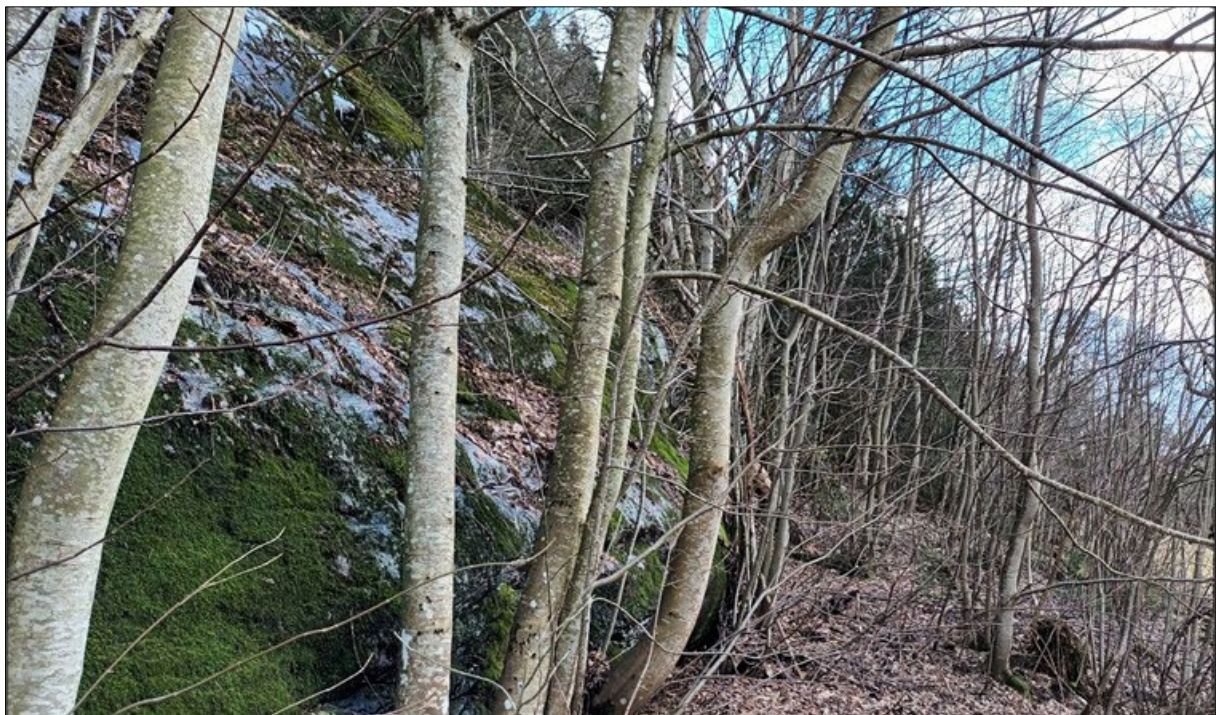
Synfaringa viser at fjellskråninga i nordleg del av påverknadsområdet er massiv og har i hovudsak ei jamn glatt overflate. Foliasjonsplana hallar inn i fjellet, noko som er bra for totalstabiliteten. Det er stadvis observert teikn til forvitring langs foliasjonsplana, men ingen større, gjennomgåande sprekkdanning. Det vart observert rotvelte i fjellskråninga, og røter som er forankra i fjellet kan rive med seg stein. Størsteparten av skogen består av gran- eller lauvskog, med eit par enkle furutre. Grunna den jamne og glatte fjelloverflata, tynne lausmassedekket, kombinert med rotsystemet til størsteparten av skogen (hovudsakleg flatrot og fastrot (NVE, 2020D)), er det vurdert at steinsprang grunna rotvelte vil vere ei sjeldan hending. Det er observert enkelte små steinsprangblokker ( $< 0,5 \text{ m}^3$ ) tett på skråningsfoten, men det vart ikkje observert brotsår etter desse i skråninga, og det er antatt at desse er eldre enn 100 år. Markfuktkartet og strøymingsanalysa viser at drenering ovanfrå hovudsakleg vil gå aust for kartlagt område. Dette vart òg observert i felt, då fjellskråninga hovudsakleg var tørr direkte nord for kartlagt område. Lite drenering og ingen vesentleg sprekkdanning reduserer sannsynet for frostsprenging. Sidan det ikkje er observert noko vesentleg sprekkdanning i fjellskråninga er det vurdert at rotvelte vil vere den mest aktuelle losnemekanismen. Losnesannsynet for steinsprang frå nordleg del av påverknadsområdet er difor vurdert som lågt, men høgare enn  $1/1000$  per år.

Figur 26: Fjellskråninga i nord har ei glatt overflate og er vurdert som massivt, og det er ikkje observert vesentleg sprekkdanning.

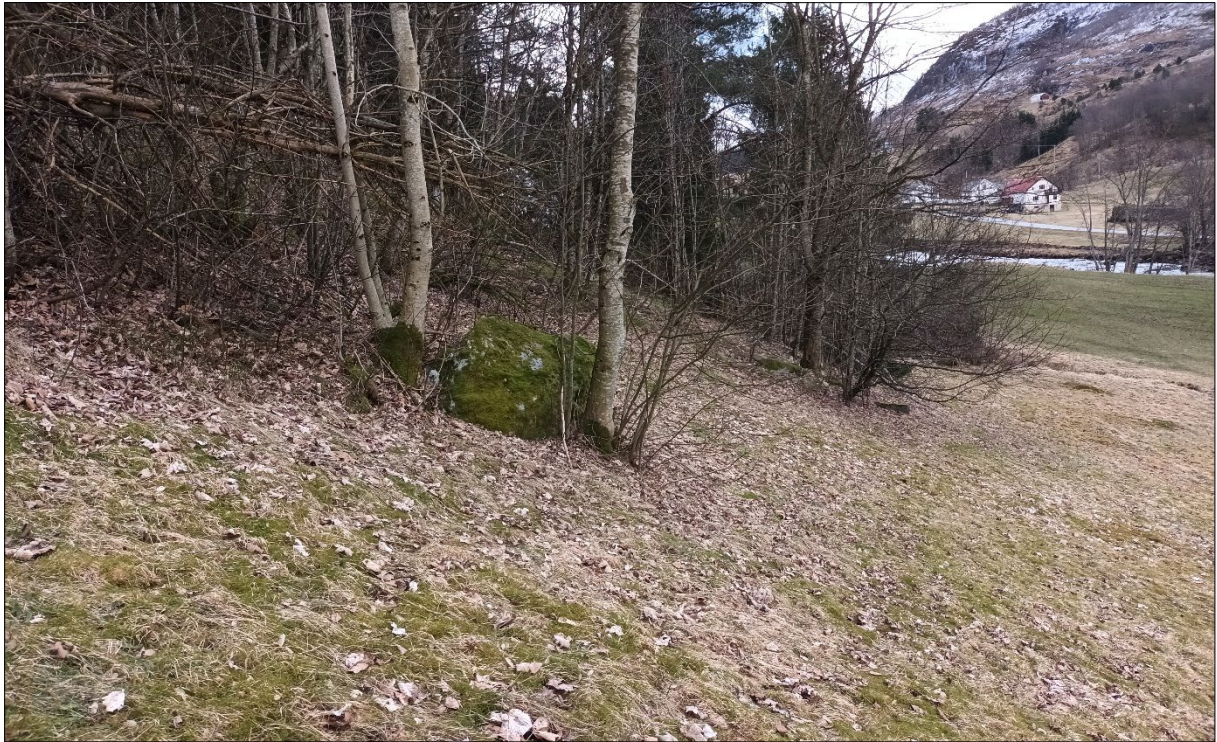
Det vart observert nokre enkelte steinsprangblokker tett på fjellskråninga i nord (Figur 27 og Figur 28), men ikkje noko samanhengande steinsprangmateriale.

Figur 27: Ytste observerte steinsprangblokk. Infopunkt 5.

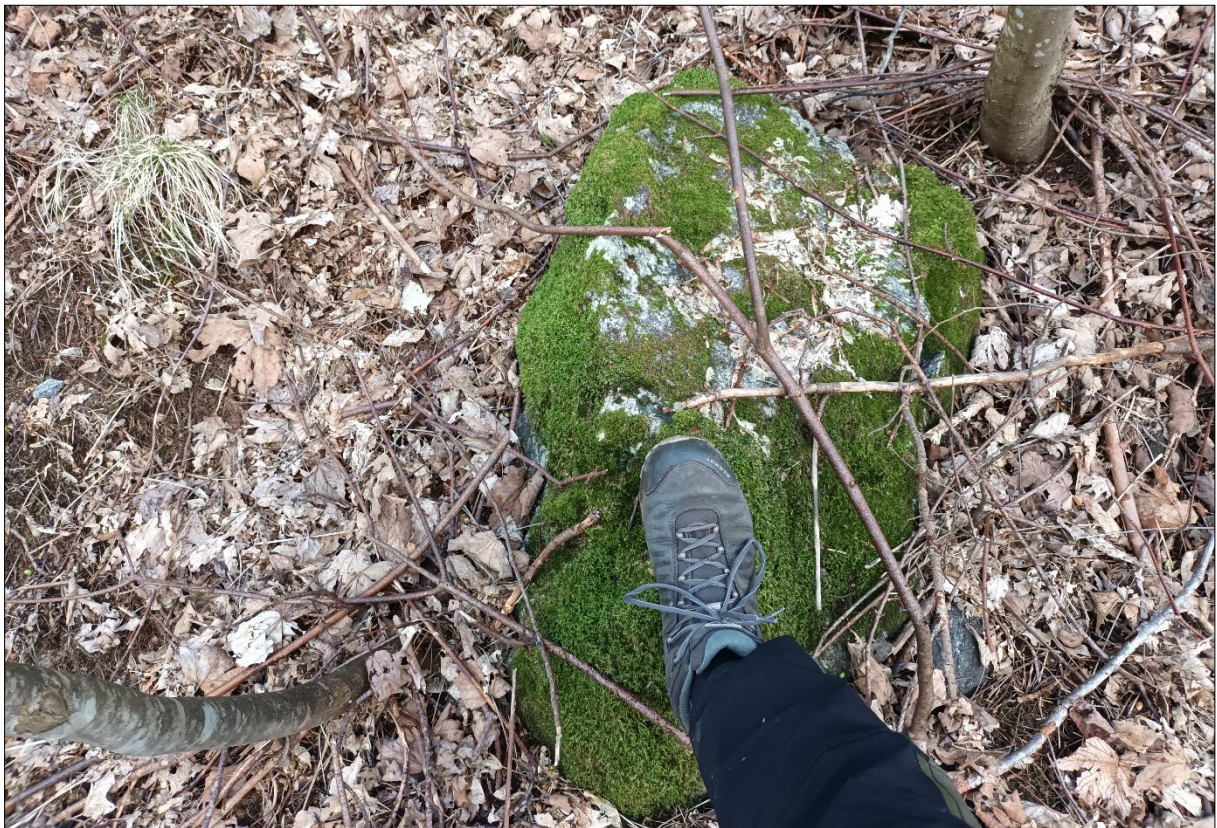
Fjellskråninga nord for kartlagt område er hovudsakleg vurdert som massiv. Foliasjonsplana i fjellet hallar slakt mot nordaust, inn i fjellet som er bra for totalstabiliteten. Det er observert eit sprekkplan heilt i nedre del av fjellet, som dannar overheng tett på bakken (Figur 9). Det er stadvis teikn til forvitring langs foliasjonsplana, men totalt sett er fjellet vurdert som massivt, utan vesentleg sprekkdanning (Figur 8 og Figur 26). Det vart observert enkelte steinsprangblokker tett på foten av fjellskråninga nord for kartlagt område, vurdert å vere eldre enn 100 år gamle (Figur 27 og Figur 28).

Figur 28: Steinsprangblokk tett på fjellskråninga i nord ( $<0,5 \text{ m}^3$ ). Vurdert å vere eldre enn 100 år gammal.
