Dato: 17.02.2022  
Dokumentnr: 116368n1  
Prosjekt: 112022  
Utarbeidet av: Olav Frydenberg  
Kontrollert av: Geir Solheim

## **Tønsberg, Kaldnes, Scanrope felt D/Nord Geoteknisk vurdering av områdestabilitet og skredfare**

Dokument	
Dokumenttittel: Tønsberg, Kaldnes, Scanrope felt D/Nord, Geoteknisk vurdering av områdestabilitet og skredfare	Dokument nr: 116368n1
Oppdragsgiver: Kanalen Nord AS	Dato: 17.02.2022
Emne/Tema: Kvikkleire, NVE, områdestabilitet og rasfare

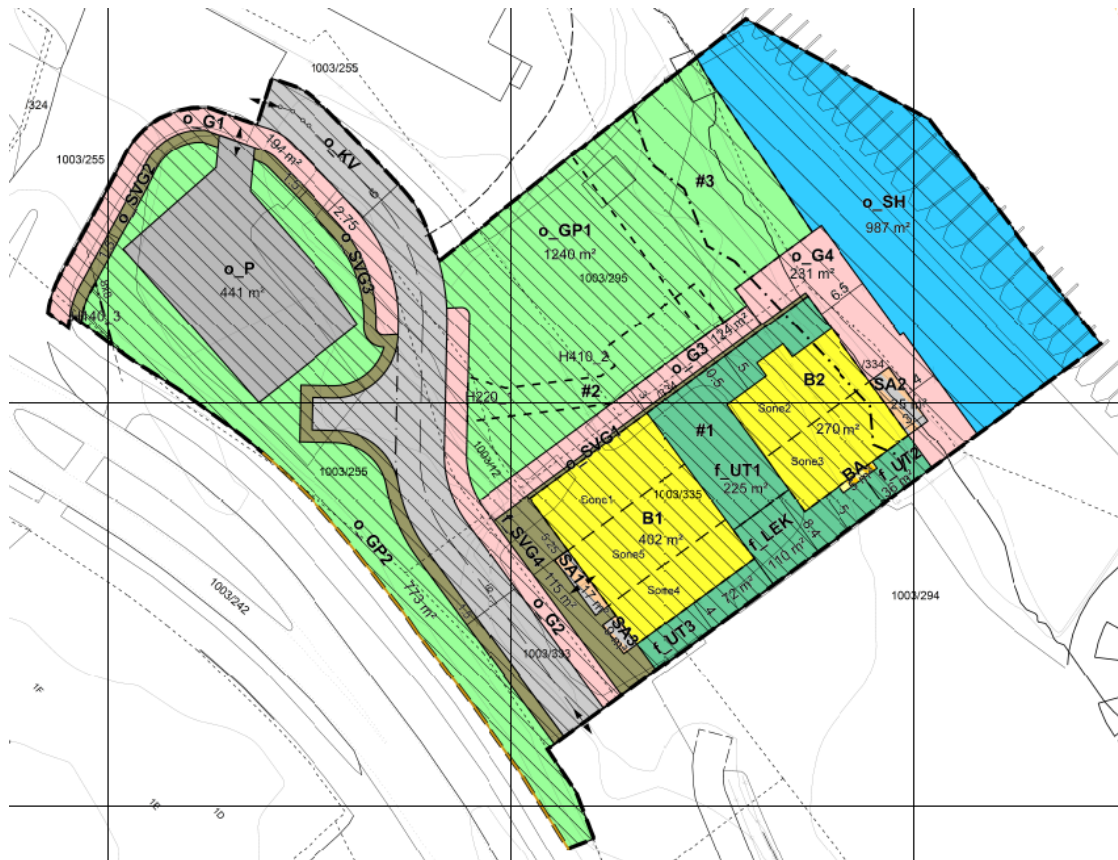
Figur 1. Situasjonsplan

Vi viser til epost fra Spir Arkitekter AS v/Kristian Ottesen, datert 09.02.2022 med oversendelse av gjeldende planer for utbyggingen. Mottatt Illustrasjonshefte er vist i vedlegg 1 og situasjonsplan og snitt i vedlegg 2. Figur 1 nedenfor viser utklipp av situasjonsplanen, og figur 2 på neste side viser utklipp av mottatt snitt (vedlegg 2):

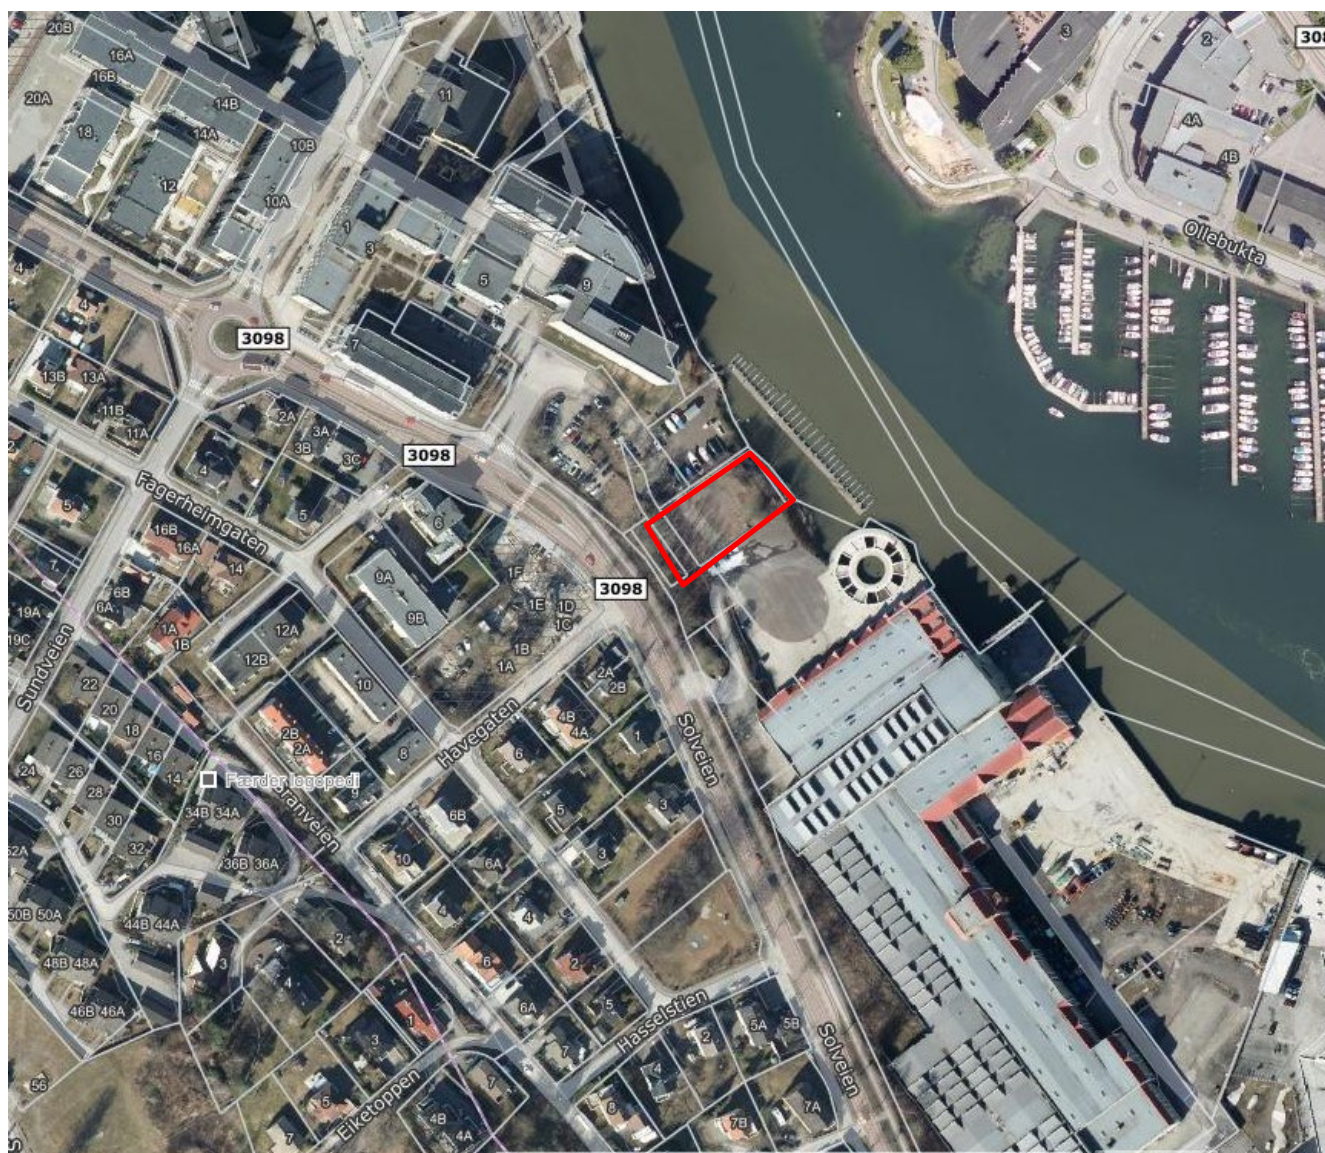
Figur 3. Flyfoto hentet fra kart.1881.no. Omtrentlig omriss av aktuelt/undersøkt område er markert.

Planområdet ligger ut mot kanalen i Tønsberg kommune på Kaldnes, nordvest for Scanrope. Terrengtet innenfor det undersøkte planområdet faller svakt mot kanalen med innmålte terrenghøyder i borpunktene varierende fra kote +1,6 til kote +2,2. Sørvestover fra eiendommen stiger terrengtet mot Solveien/ Kaldnesgaten som ligger på ca. kote 5,5-6 iht. hoydedata.no. I kanalen faller sjøbunnen gradvis av til ca. 7 m dybde iht. gulesiders sjøkart. Figur 3 viser flyfoto av området hentet fra kart.1881.no.
