Til: Stryn Kommune
v/ Geirmund Dvergsdal
Kopi til:
Dato: 2021-03-05
Rev.nr. / Rev.dato: 0 /
Dokumentnr.: 20210101-01-TN
Prosjekt: Skred- og flomfarevurdering – g/bnr. 124/3, Innvik, Stryn kommune
Prosjektleder: Katrine Mo
Utarbeidet av: Ingar Haug Steinholt, Katrine Mo
Kontrollert av: Graham Gilbert, Frode Sandersen

Vurdering av skred- og flomfare på deler av eiendommen 124/3, Innvik, Stryn kommune

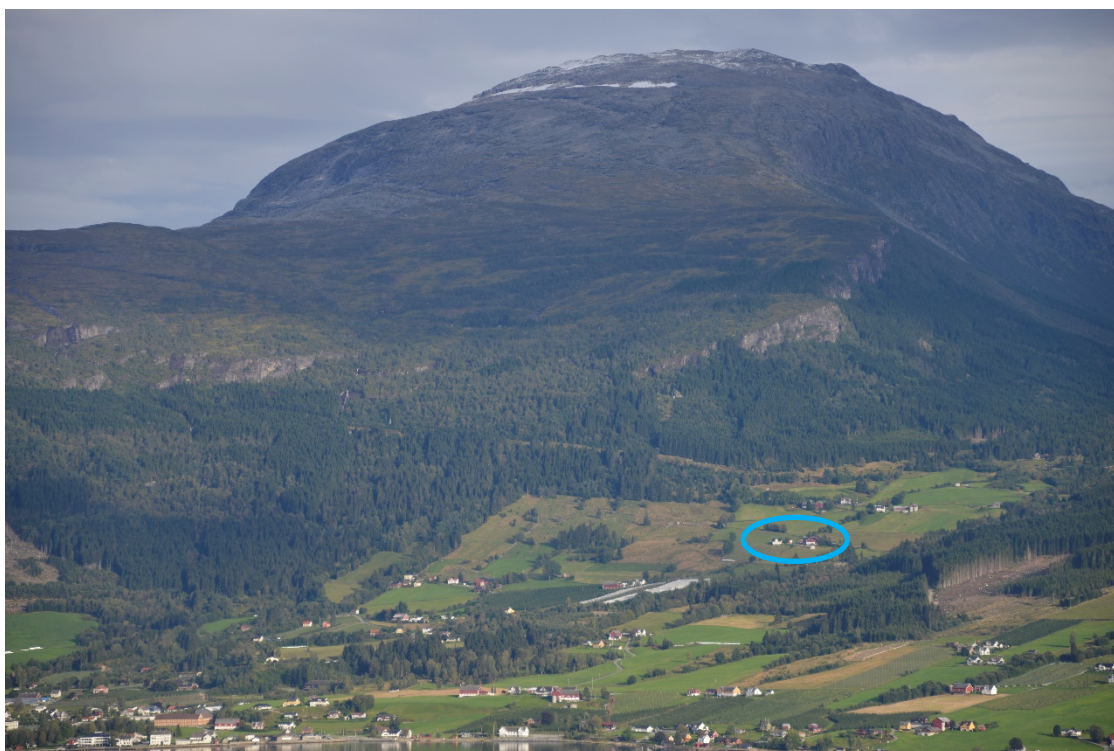
Figur 2-2. Oversiktsbilde terrenget, fra NGI 2019. Remefjellet er området med den bratte skrenten mot høyre i bildet. Vurdert område indikert med blå sirkel.

Fare for skred var vurdert og kartlagt for deler av Innvik ble kartlagt av NGI i 2019 /1/. Det aktuelle området i dette prosjektet ligger inntil det som ble kartlagt i 2019. Dominerende faretyper i området ble vurdert som jord- og flomskred i umiddelbar nærhet til gnr/bnr. 124/3. Det er fra den tidligere kartleggingen knyttet en 1000 års sone til den bratte skråningen langs Drivfossen. Det er ellers knyttet flere 1/5000 soner til renneformasjonene og bekker i området. Det ble under kartleggingen tatt flere oversiktsbilder i terrenget, inkludert i Figur 2-2

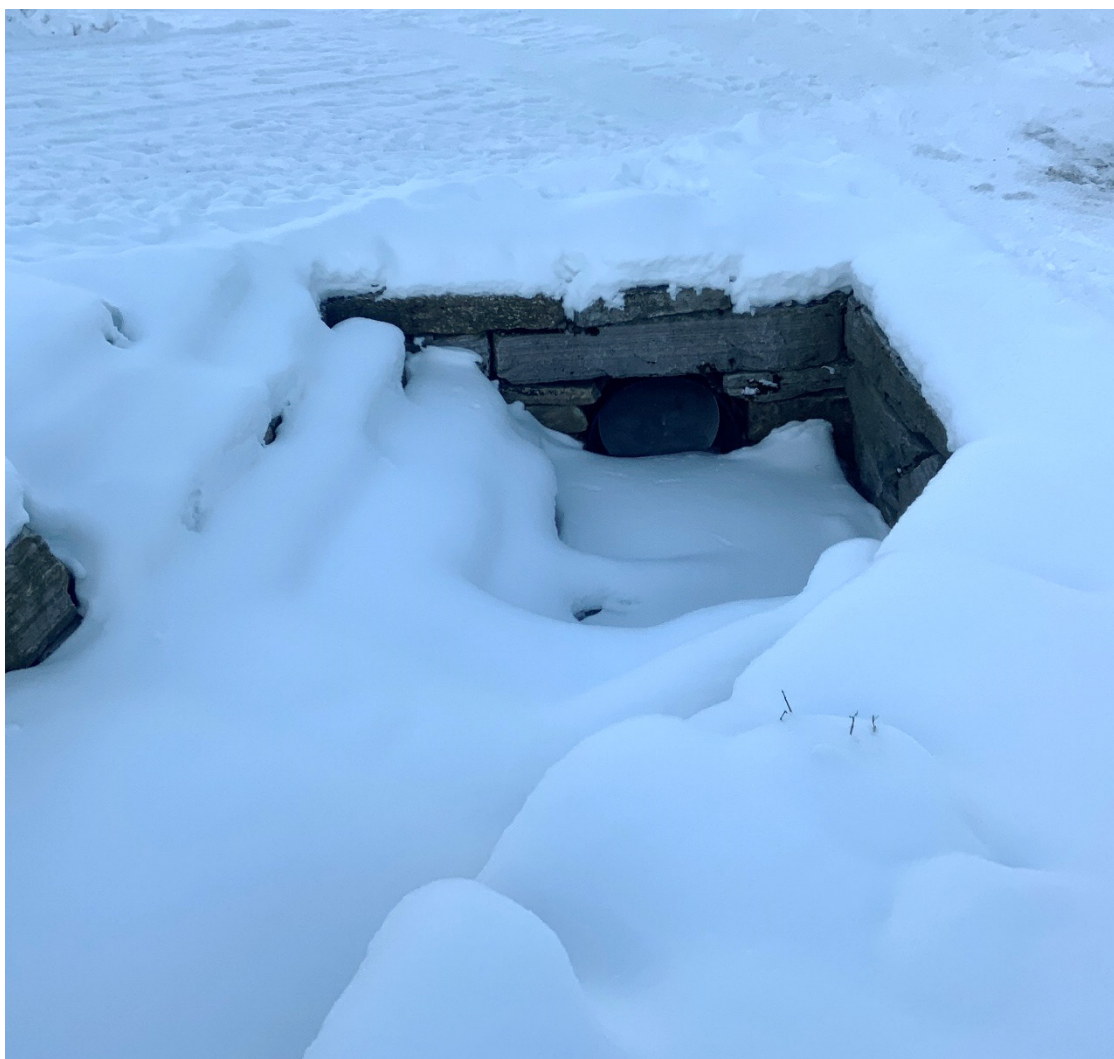
Figur 5-4 Ø600 mm overvannsrør som er lagt under gårdsplassen. Bilde er tatt ved punkt 56 vist i figur 5-2.
