# Åskåra kartlegging marint naturmangfold

Bredvatn kraftverk

Oppdragsnr.: 52504538 Dokumentnr.: RIM01 Revisjon: C02 Dato: Click or tap to enter a date.

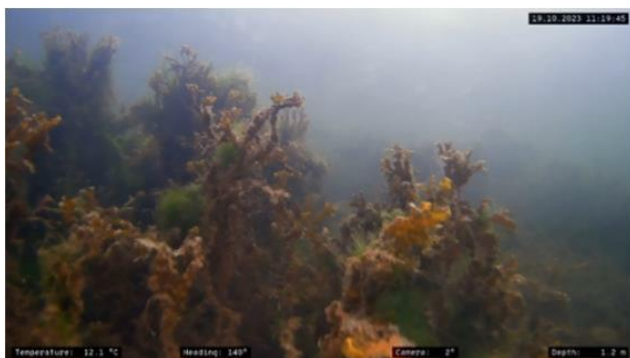
Kartleggingen viste at det er relativt lik sjøbunn ved alle kjørte transekter, bestående av bløtbunn og bløtbunn med stein i de dypeste områdene (30-40 m dyp), og steinfylling fra varierende dybder opp til grunna. Observerte arter og formasjoner i undersøkelsen var gylter, grønnsekkdyr, ishavsstjerne, øyepål/sypike, lyr, lobemaneter, langpiggsjøpiggsvin, rødstjerne, tangkutling, fintrådige alger/lurv, sukkertare, grønналger, blæretang, grisetang, og skorpedannende rødalger.

Figur 2. Bilder fra kartleggingen ved Åskåra. Bildene er hentet fra Norconsult konsekvensutredning skrevet til Økseneelvane kraftverk i 2024.
