NGU Rapport 2011.037

**Morfologi og skredkartlegging i  
Botn, Rissa, Sør-Trøndelag**

Rapport nr.: 2011.037		ISSN 0800-3416	Gradering: Åpen	
Tittel: Morfologi og skredkartlegging i Botn ved Rissa, Sør-Trøndelag				
Forfatter: Jean-Sebastien L'Heureux, Raymond S. Eilertsen, Louise Hansen og Kari Sletten		Oppdragsgiver: NGU, NVE, Rissa Kommune		
Fylke: Sør-Trøndelag		Kommune: Rissa		
Kartblad (M=1:250.000) Sør-Trøndelag		Kartbladnr. og -navn (M=1:50.000)		
Forekomstens navn og koordinater:		Sidetall: 25	Pris: 240 NOK	
Feltarbeid utført: Oktober 2010		Rapportdato: 2011	Prosjektnr.: 333000	Ansvarlig:

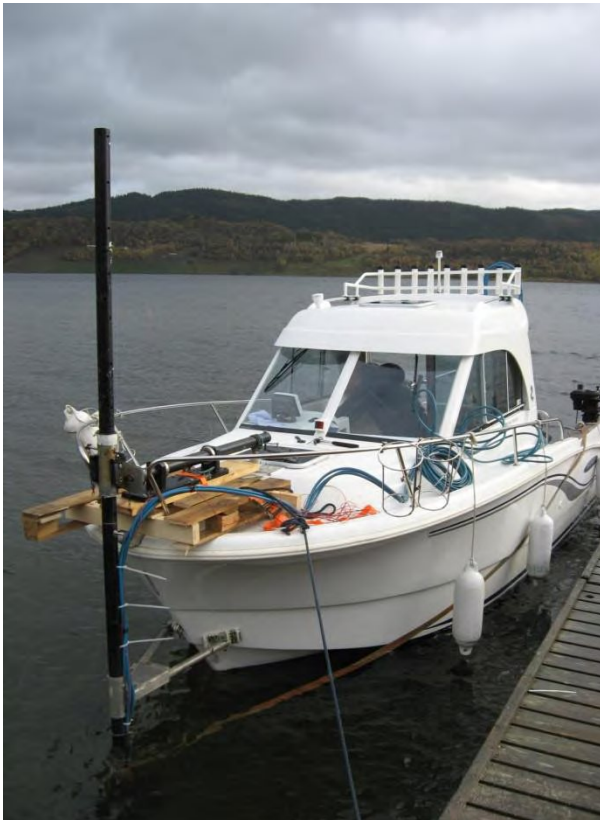
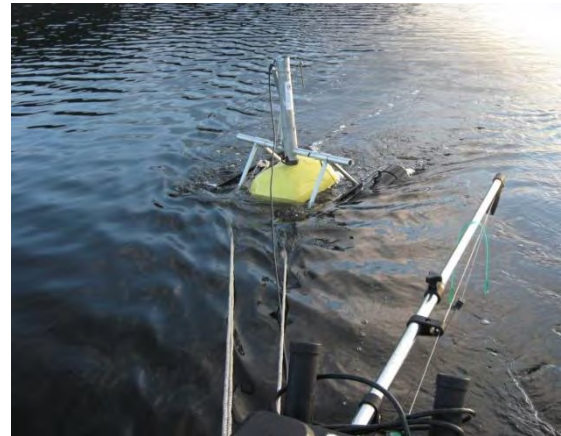
Figur 4: (Venstre) Foto av interferometrisk sidesøkende sonar montert på båten (Antares 650 Silver) i Botn. (Høyre) Foto av penetrasjons-ekkolodd under innsamling av refleksjonsseismiske data.

En 250 kHz GeoSwath interferometrisk sidesøkende sonar montert på en bruksbåt (Antares 650 Silver) ble brukt til å samle inn batymetriske data (Figur 4). Sonaren har en rekkevidde ned til 80-100 m vanddyb og gir en dekning av bunnen på flere ganger vanddypet. En fordel ved sonaren er at den effektivt kan registrere data fra svært grunt vann og ideelt sett nær vannoverflaten.

Refleksjonsseismiske data ble innsamlet ved hjelp av et penetrasjonsekkolodd (Figur 4). Totalt ble 23 linjer samlet med dette instrumentet som har en sendefrekvensen på 3,5 kHz (Figur 5). Dette gir god vertikal oppløsning og detaljert seismikk i finkornet sediment, men
