**Skredfarevurdering for  
Haugsbøvegen 38 og  
-36, Yndestad,  
Sunnfjord kommune**

Sunnfjord Geo Center

| 2025-03-156 | SF-H30-M01-04b | 01R | Skredfarevurdering for Haugsbøvegen 38 og -36, Yndestad, Sunnfjord kommune | |

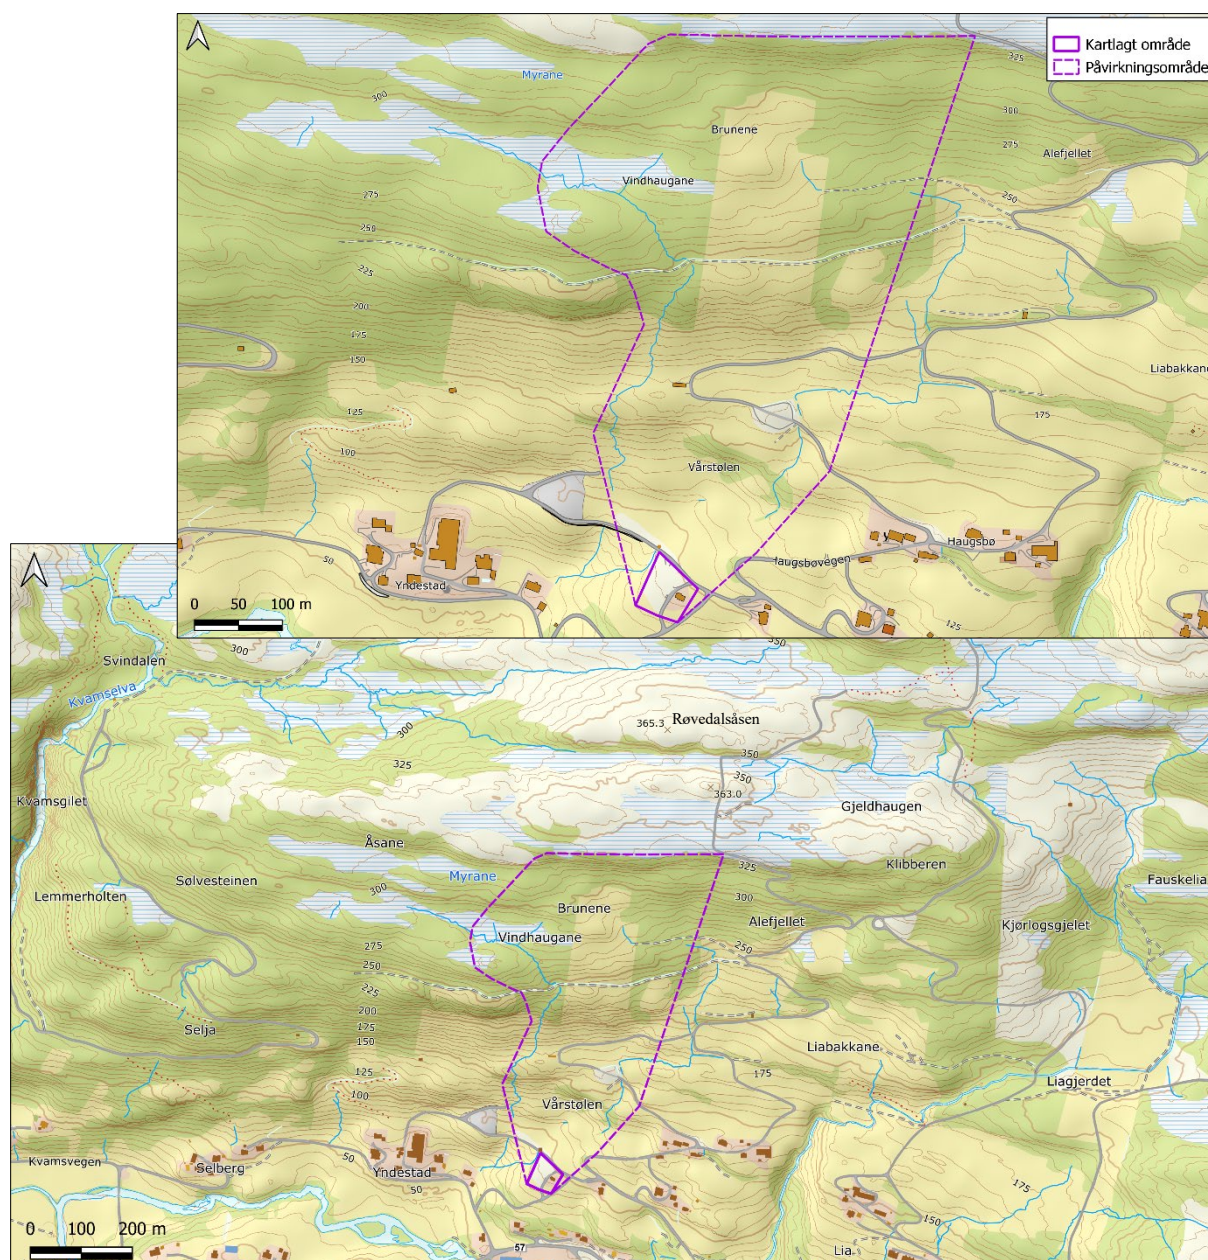
Figur 1: Det kartlagte området består av bolighus og en planert tomt på deler av gbnr. 220/3, på Yndestad i Sunnfjord kommune.

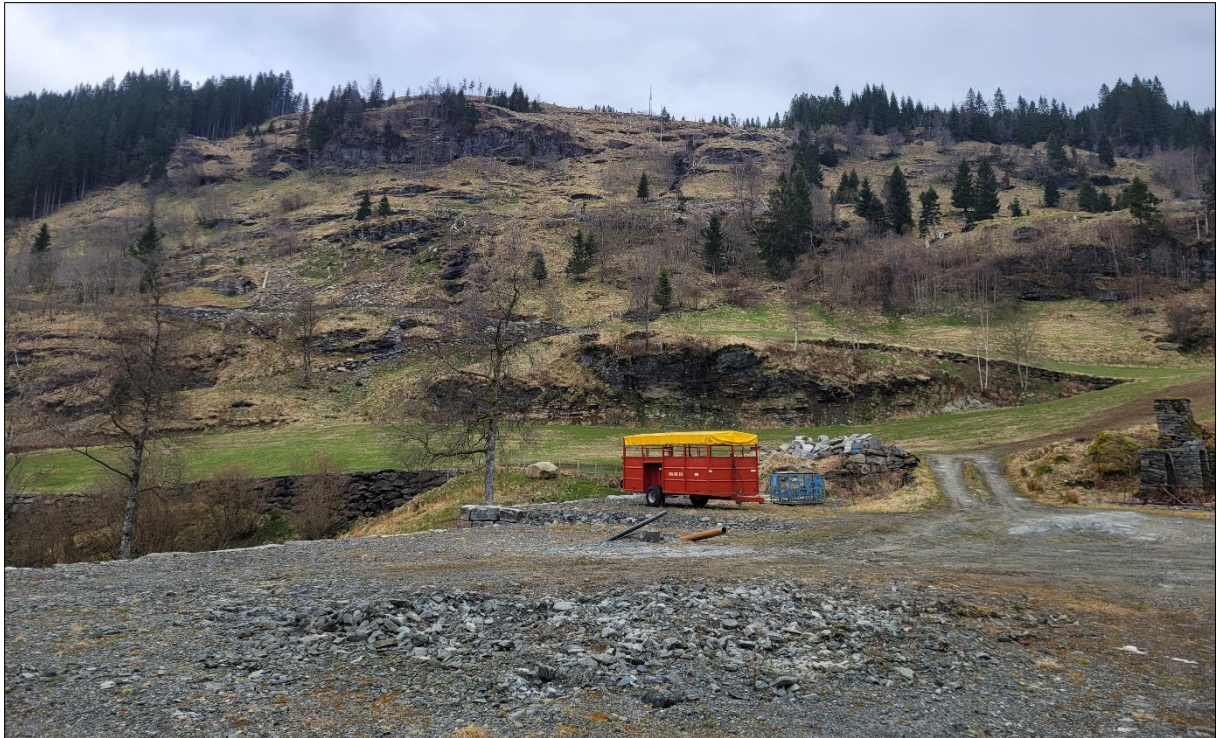
Figur 2: Bilde er tatt fra kartlagt område og viser nordligste del av kartlagt område og påvirkningsområdet.

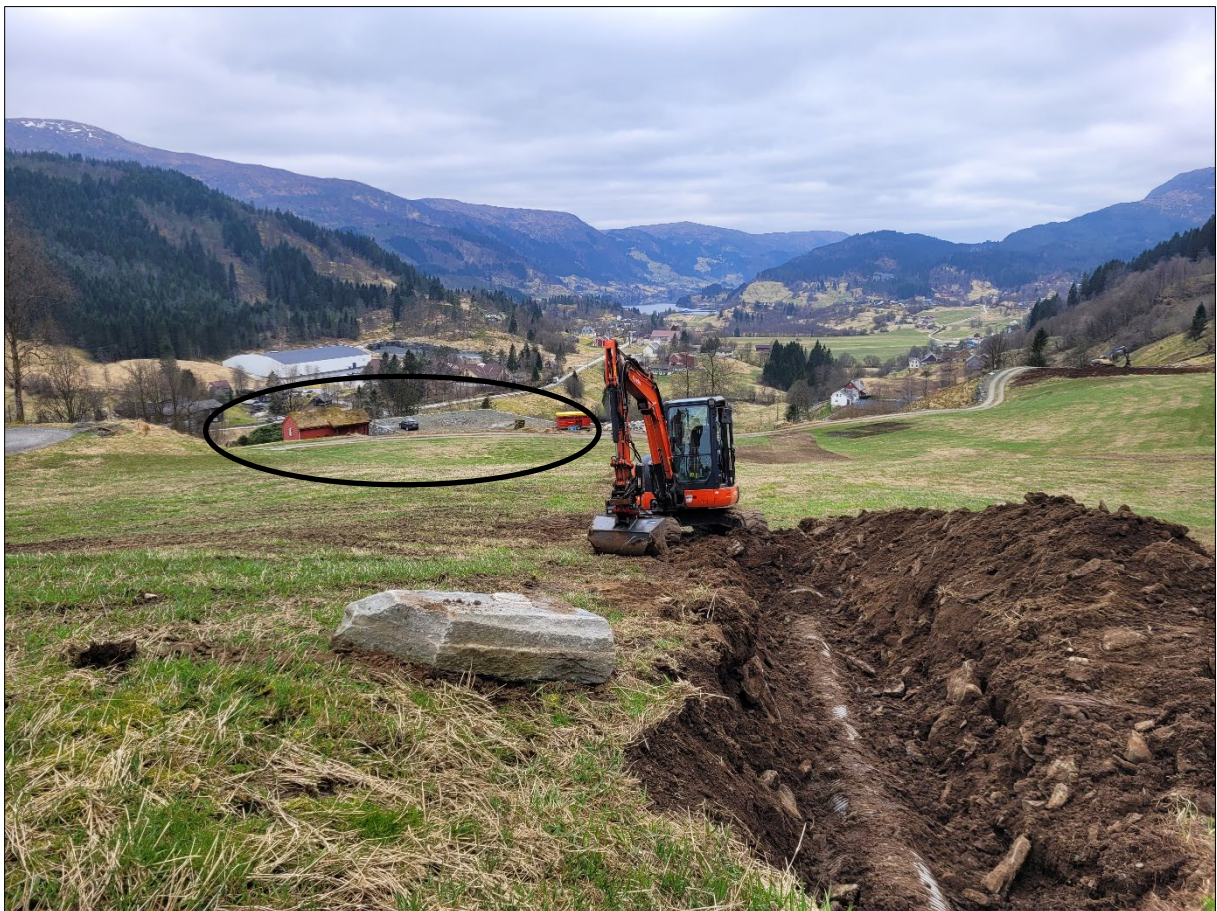
Figur 3: Bildet er tatt fra nedre deler av påvirkningsområdet og viser kartlagt område innenfor svart sirkel.

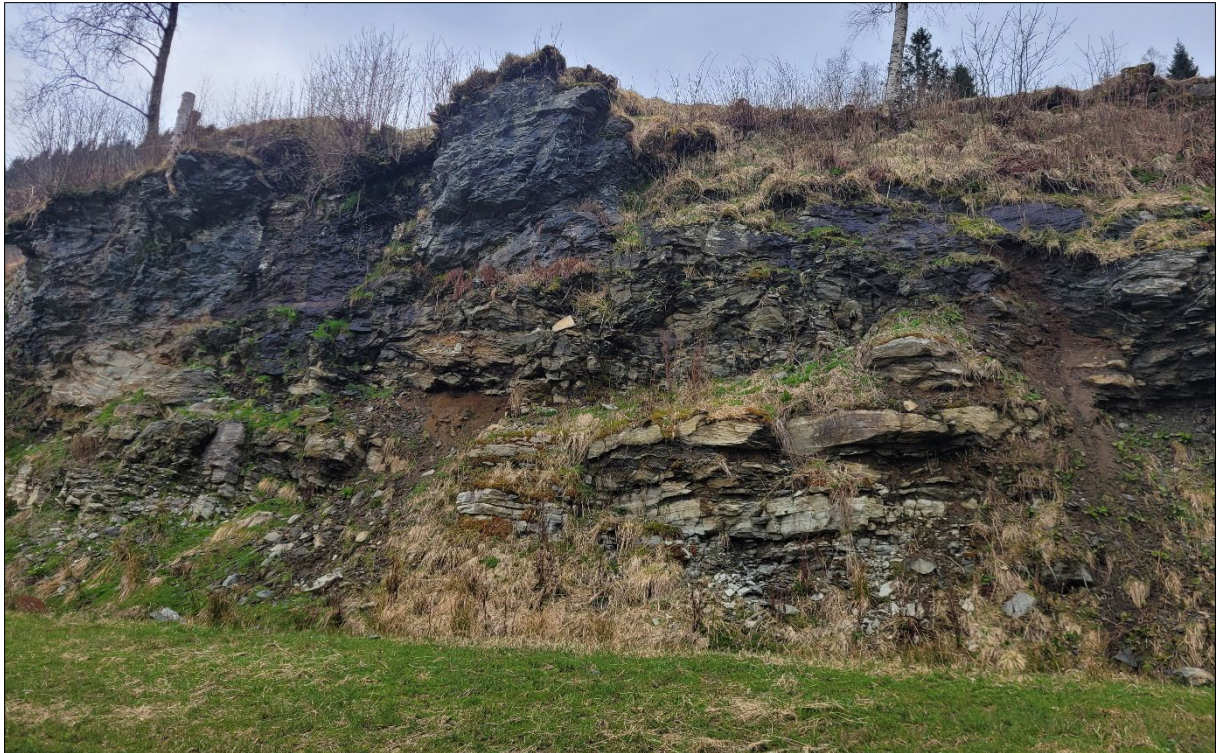
men det er også observert kraftig oppsprukket metagabbro i bergknausen nærmest kartlagt område (Figur 7). Bergknausen ligger ca. 70 m nord for kartlagt område og her ser man bergartsgrensen mellom den lyse kvartsskiferen og den mørke metagabbroen, og det er kun i dette området det er observert metagabbro. Begge bergartstypene er kraftig oppsprukket, og strukturmålinger i kvartsskiferen viser et slakt fall på  $10^\circ$  innover i fjellet mot nord. Oppsprekningen i berggrunnen gjør at mindre blokker kan løsne, men potensielle utfall vil lande like ved foten av bergknausen (kap. 3.1).

Figur 7: Bildet viser fjell i dagen i nedre deler av påvirkningsområdet, omtrent 70 m nord for kartlagt område. Berggrunnen består av kvartsskifer (lys grå/brun) og metagabbro (mørk grå/svart), som er kraftig oppsprukket. Infopunkt 1.

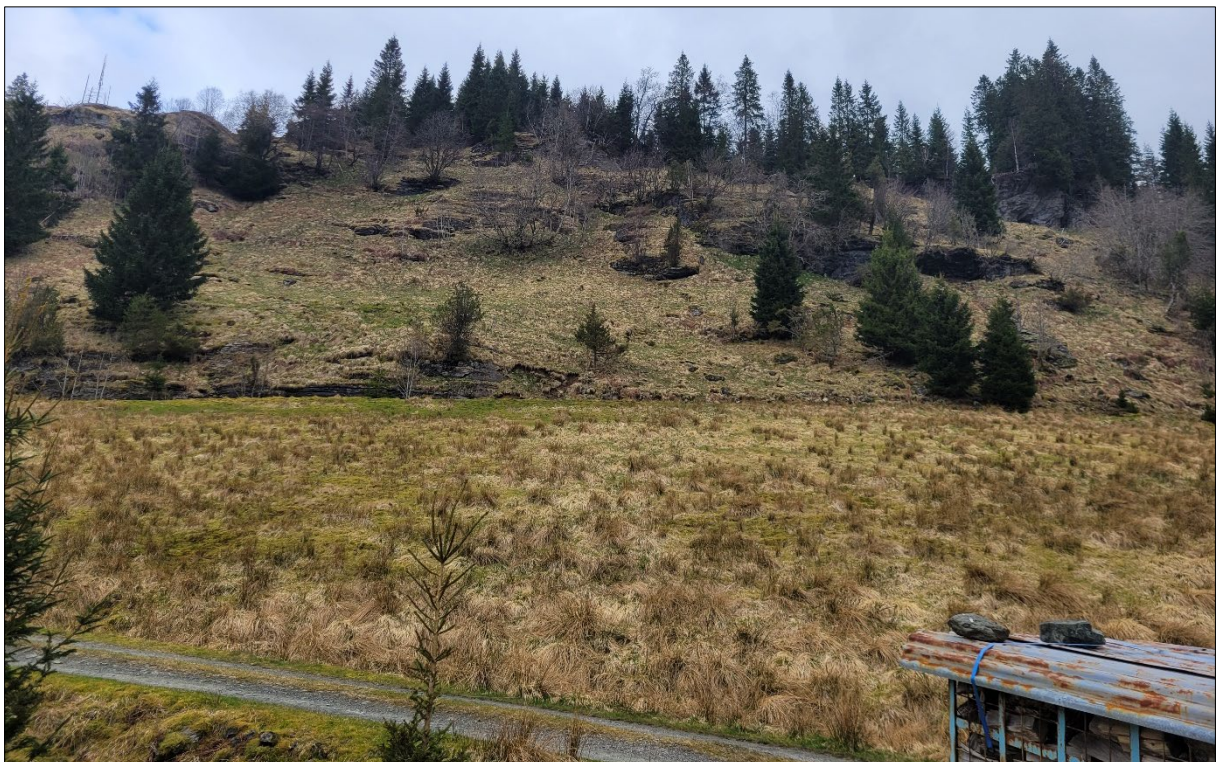
Figur 8: Mindre bergknauser i jevnt hellende terreng i midtre del av påvirkningsområdet. Her består berggrunnen av kvartsskifer.

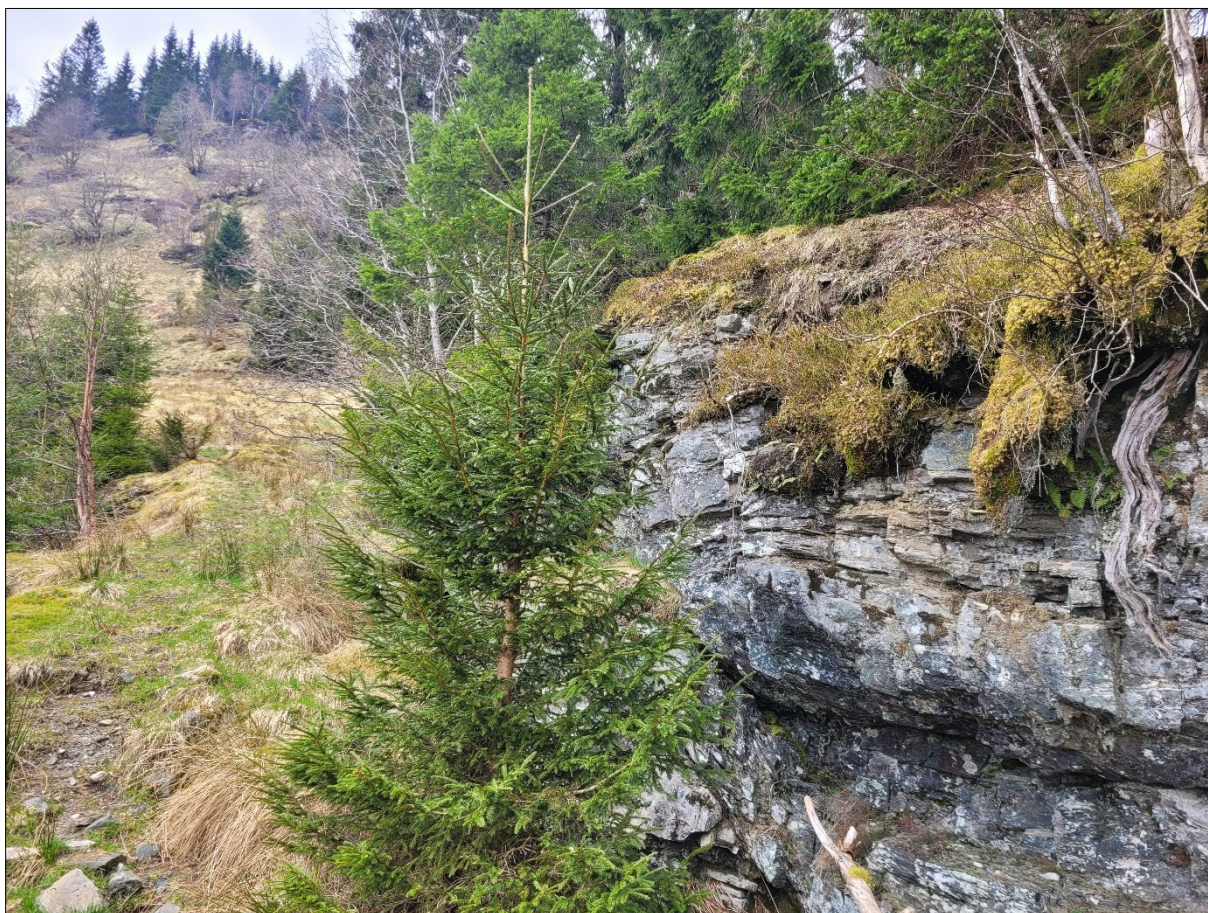
Figur 9: Nærbilde av kvartsskifer i påvirkningsområdet. Berggrunnen er kraftig oppsprukket og hovedsprekkeplan følger foliasjonen til bergarten.

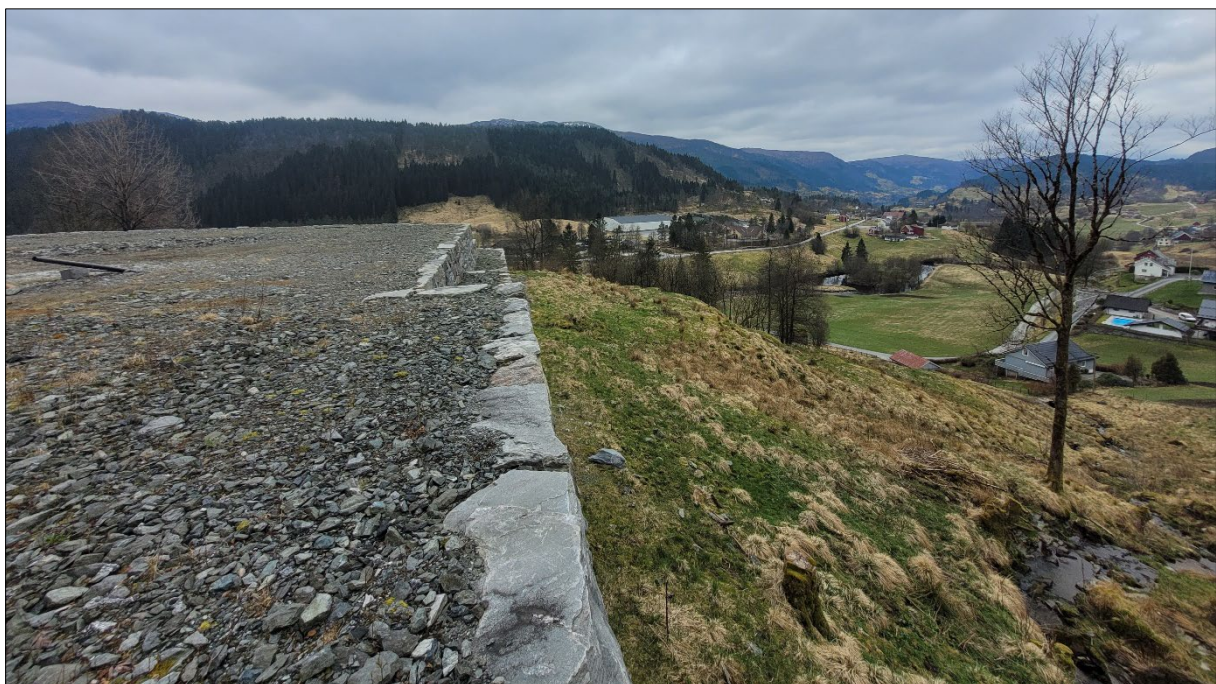
Figur 11: Bildet viser fyllmasser og planert område for utbygging, innenfor vestlige deler av kartlagt område.

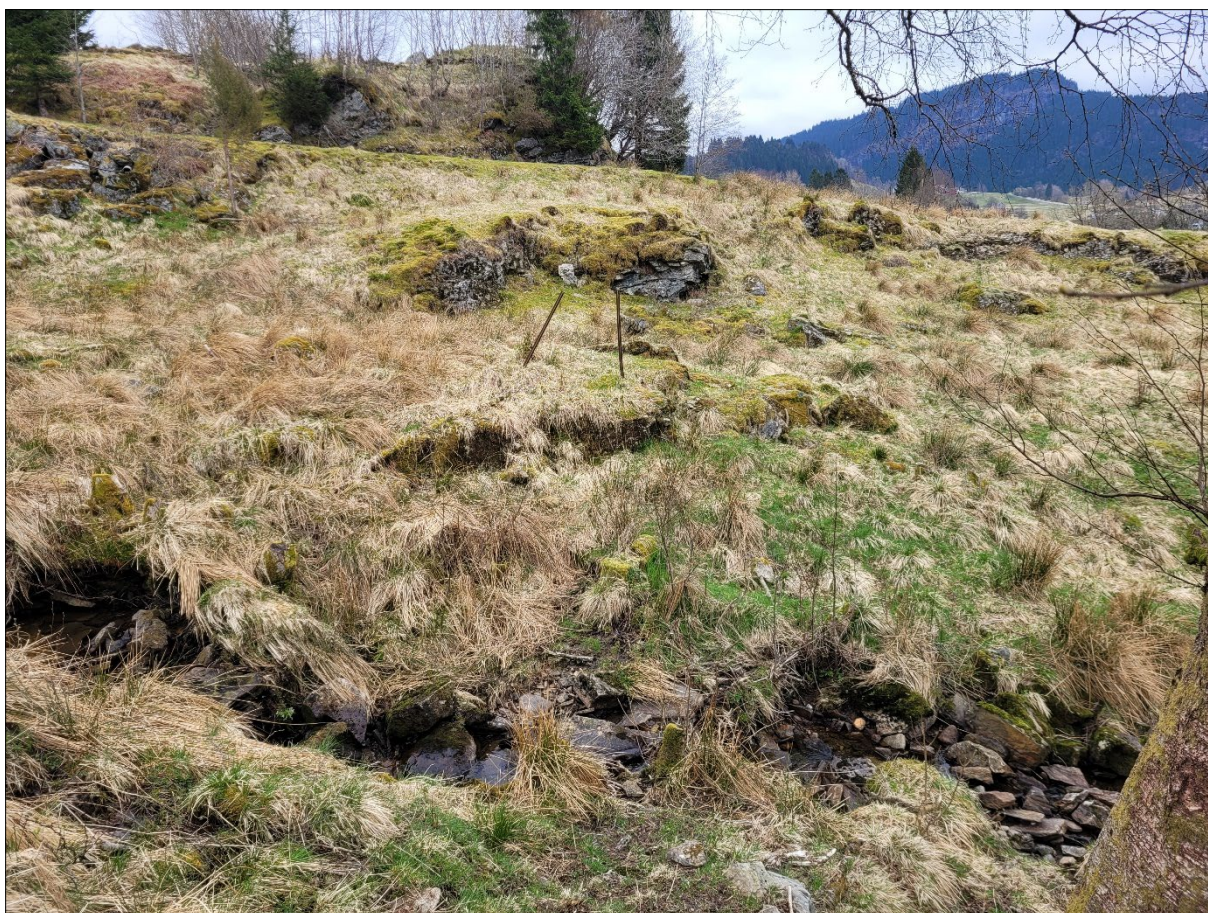
Figur 12: Bildet viser tynt dekke av morenemateriale og stedvis bart fjell.

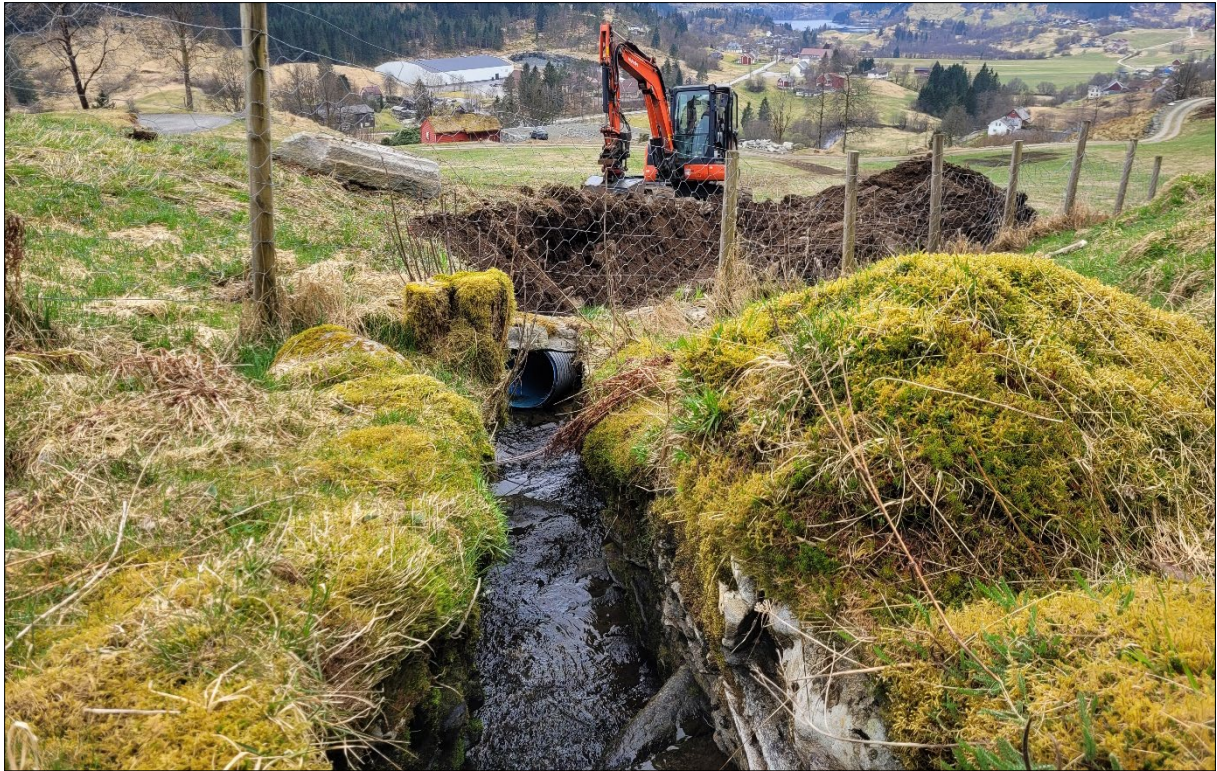
Figur 13: Bildet viser deler av bekkeløpet fra Alefjellet. Herfra, omtrent 120 moh. (infopunkt 2), drenerer bekkeløpet i rør med en åpning på 44 cm. Bekkeløpet har utløp nordvest for kartlagt område (infopunkt 3).

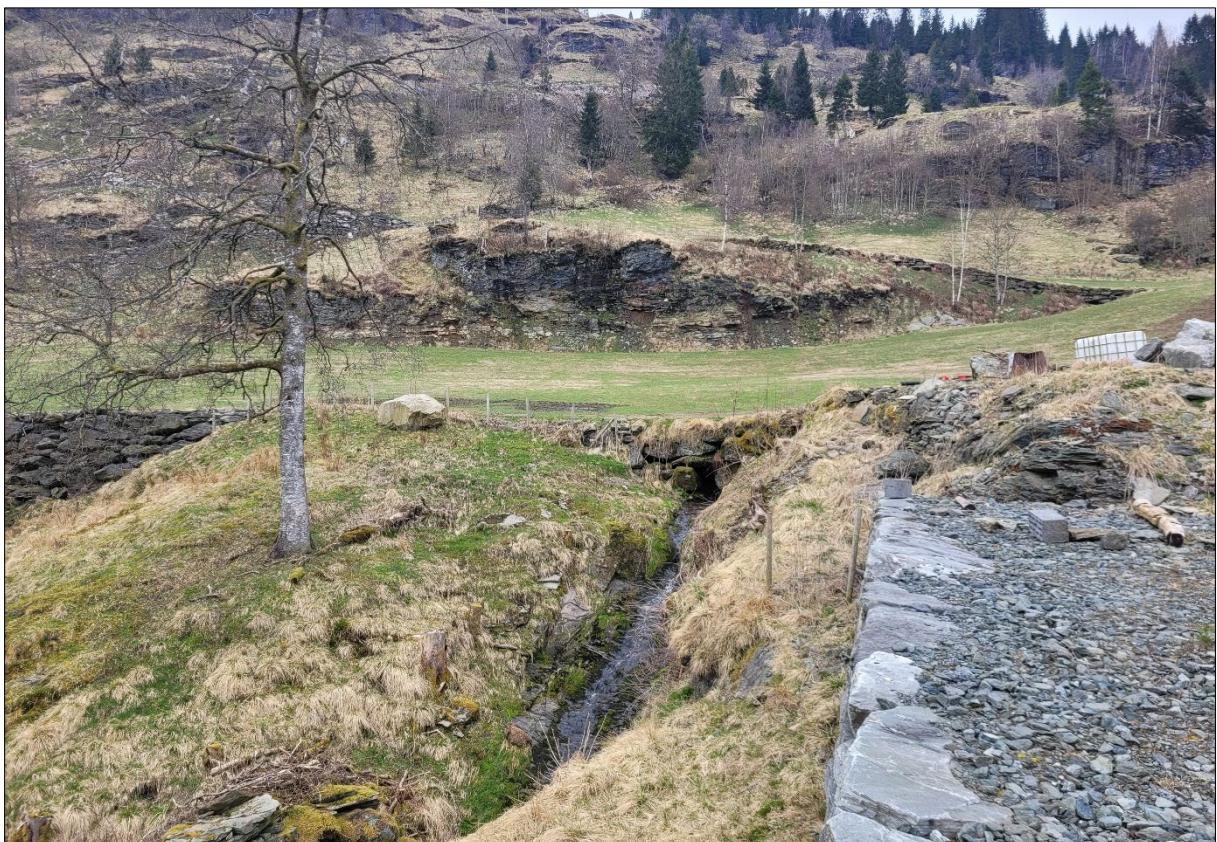
Figur 14: Dreneringsvei fra Alefjellet der nedre deler av bekkeløpet er lagt i rør, med utløp nordvest for kartlagt område. Infopunkt 3.

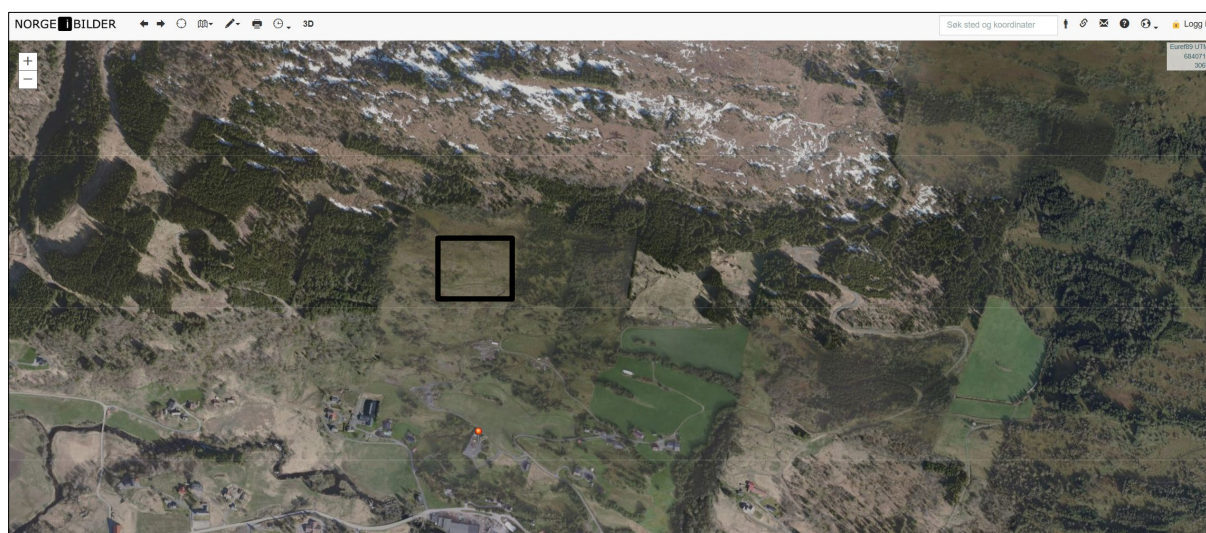
Figur 16: Flyfoto fra 2023. Kartlagt område er innenfor svart rektangel. Skogen i påvirkningsområdet består hovedsakelig av blandingsskog. Vertikalfoto: norgebilder.no

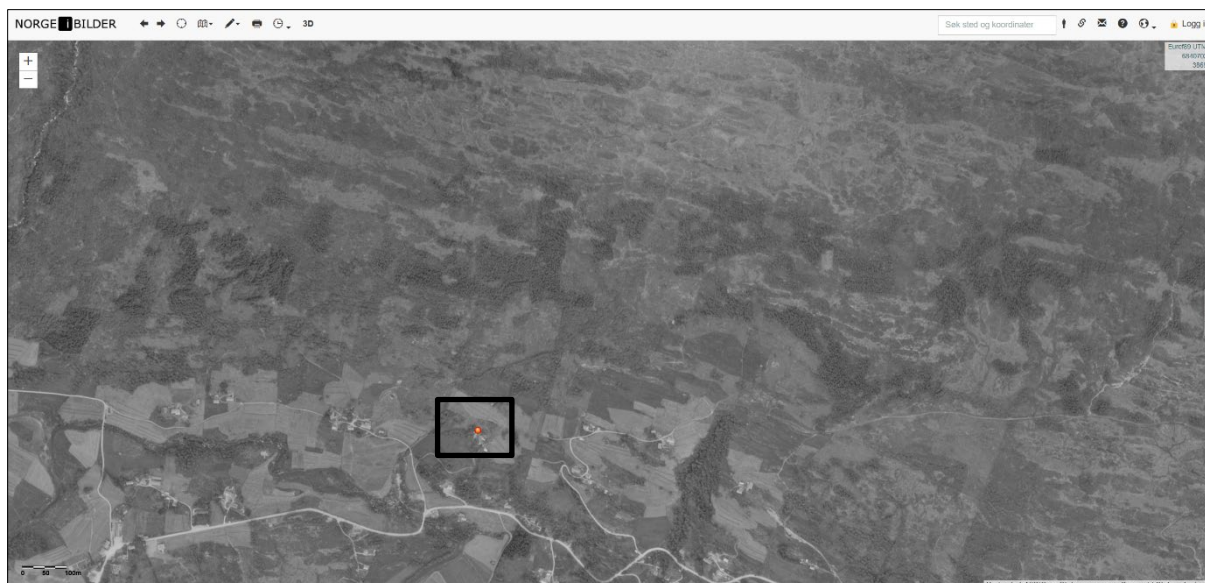
Figur 17: Flyfoto fra 1962 viser tilsvarende vegetasjonsforhold på den tiden, men med noe mer skog vest i påvirkningsområde. Kartlagt område er innenfor svart rektangel. Vertikalfoto: norgebilder.no

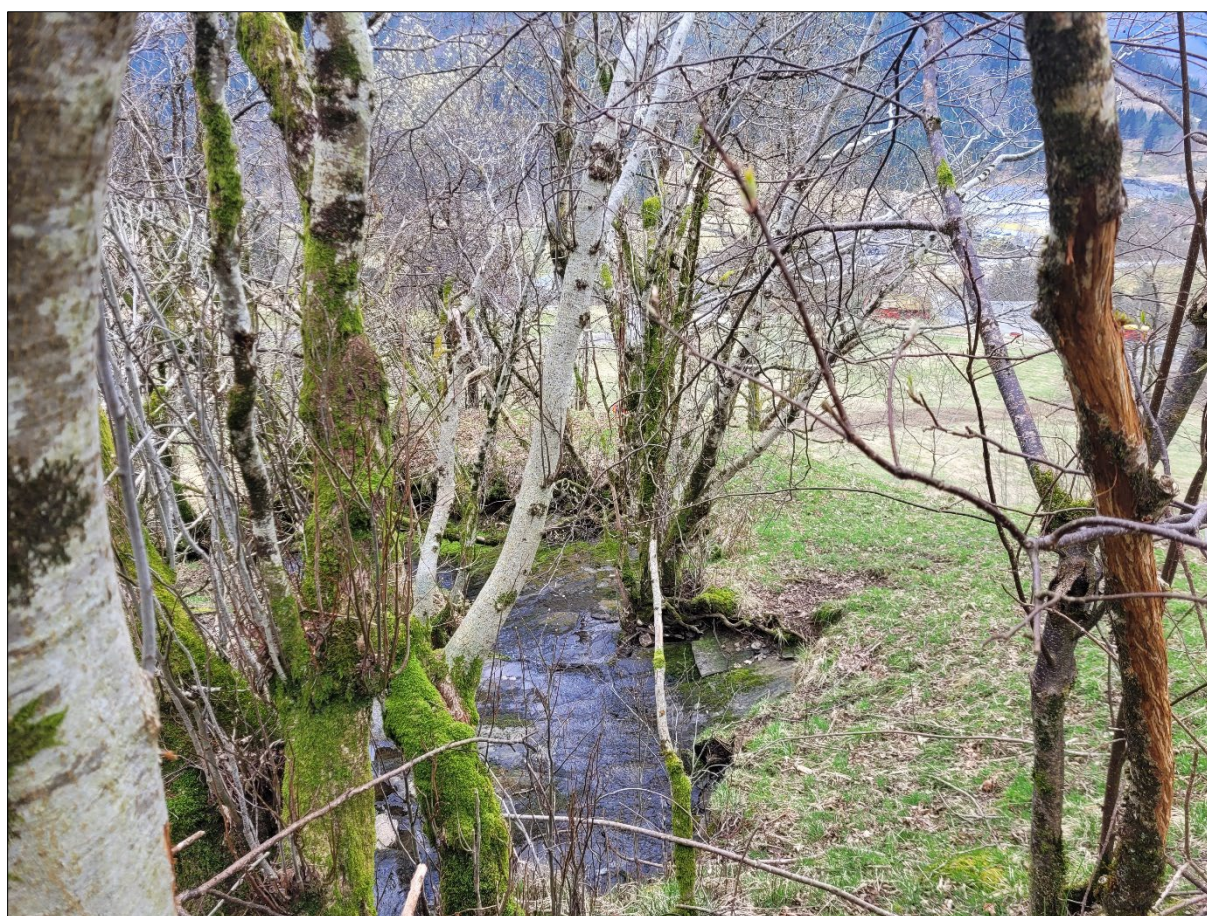
| # | Beskrivelse |
|---|---|
| 4 | Kritisk punkt i bekkeløp. Potensielle skred i bekkeløpet vil kunne bryte svingen og strømme rett frem, og her ser en spor etter erosjon fra elven og at bekkeløpet har flommet over. |

Figur 23: Bilde fra deler av bekkeløpet fra Alefjellet, ca. 135 moh. Bilder viser kritisk punkt i bekkeløpet og her ser en spor etter erosjon fra elven og at bekkeløpet har flommet over. Bekken renner på fast fjell. Infopunkt 4.

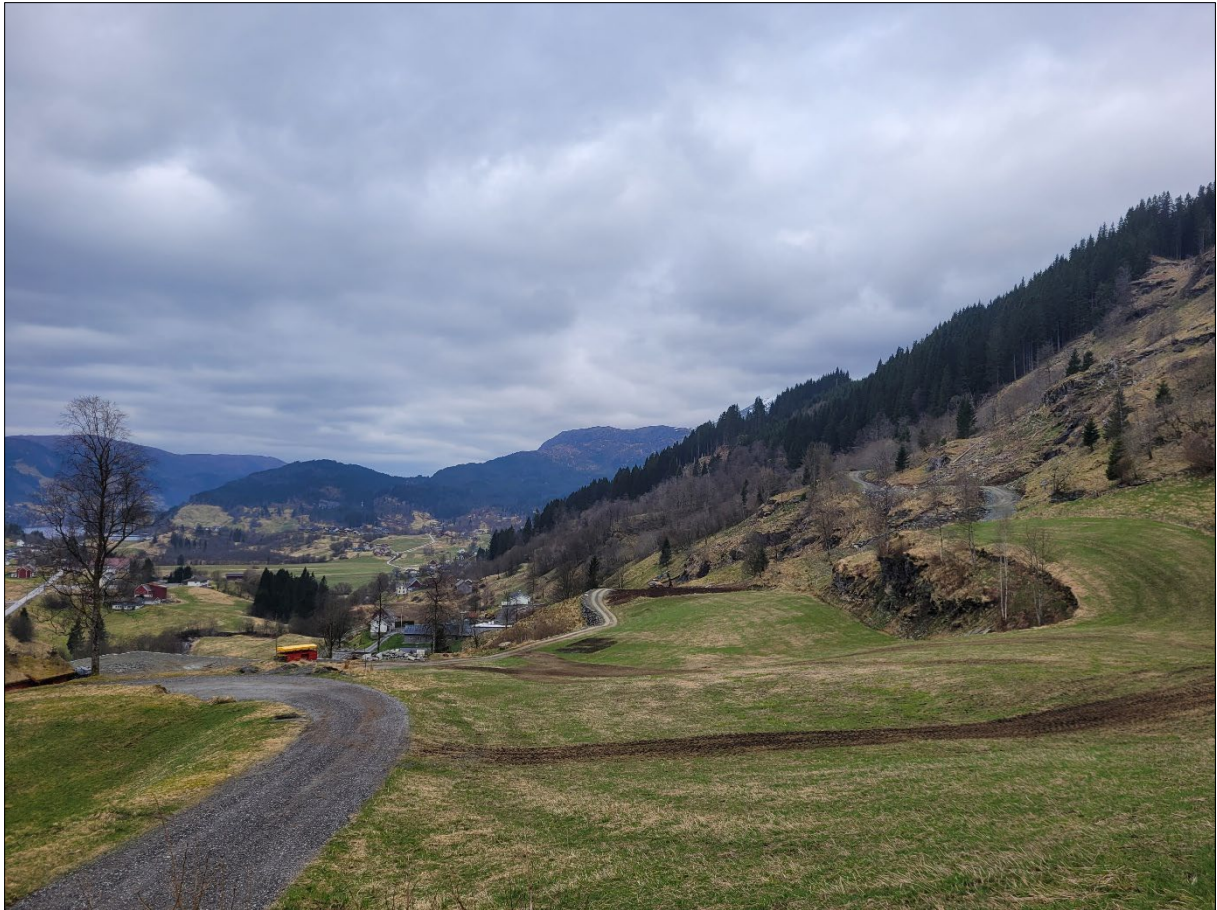
Figur 24: Bilde av flaten nord for kartlagt område hvor angitte skredtyper mister hastighet og stopper opp.
