Skredfarevurdering iht. PBL. Og TEK 17

SKREDFAREVURDERING **SETESDAL FHS, VALLE**

SKREDFAREVURDERING SETESDAL FOLKEHØGSKULE

Oppdragsnavn **Skredfarevurdering – Setesdal folkehøgskule**
Prosjekt nr. **1350043756**
Mottaker **Hylestad Eigedom AS**
Dokument type **Rapport**
Versjon **1**
Dato **25.02.2021**
Utført av **JOFJ**
Kontrollert av **TANS**
Godkjent av **JOFJ**
Beskrivelse **Skredfarevurdering iht. krav i PBL og TEK 17**

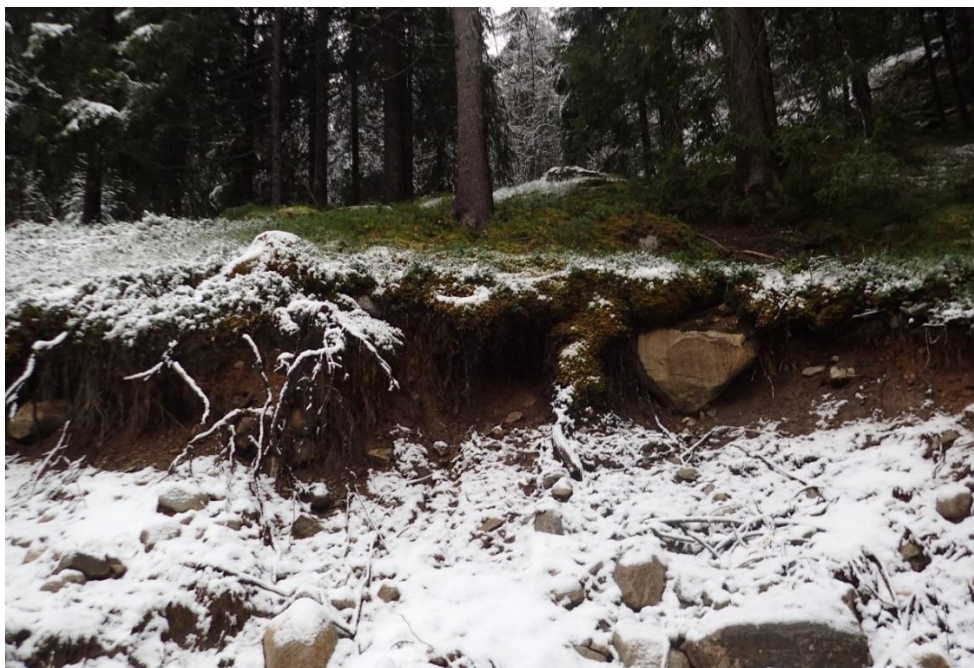
Figur 6. Jordskjæring i nedre del av skråningen. Tydelig morenemasser under vegetasjonen.

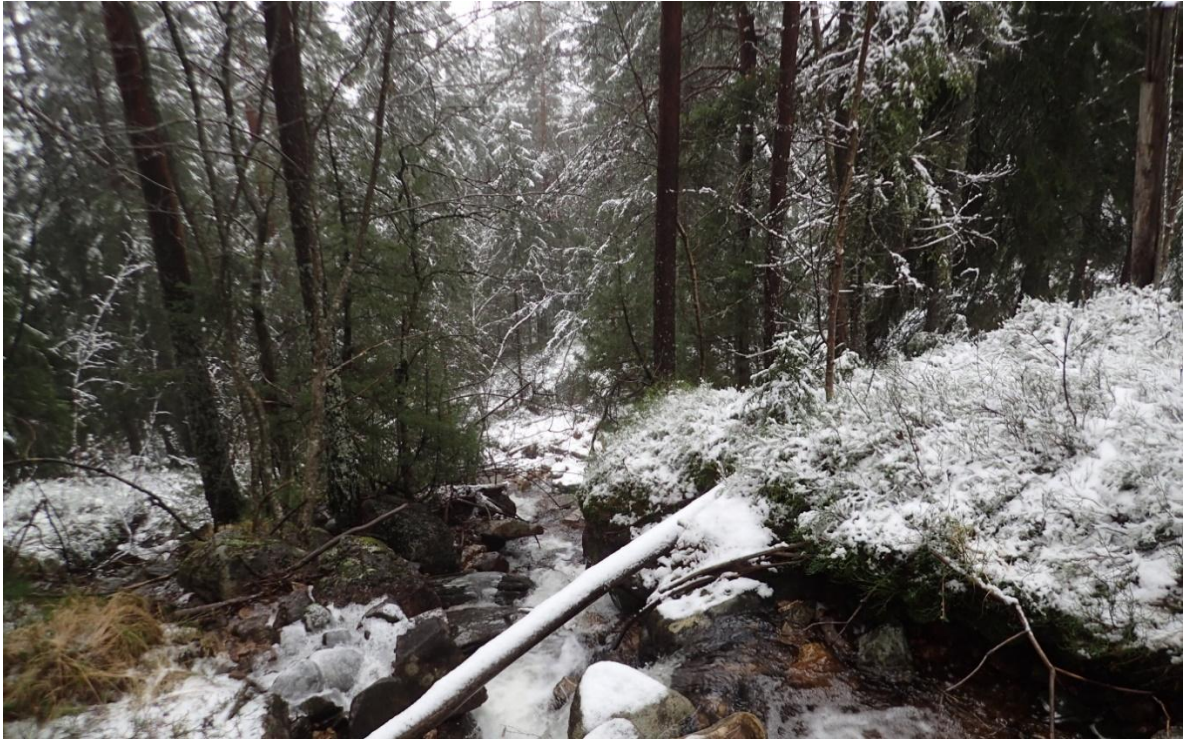
Ovenfor Haugelandsvegen, øverst i Brokke, er det tett blandingsskog i størstedelen av terrenget. Stedvis er det skogsbunn med lyng og gress, og stedvis fuktige myrområder. Nedenfor Haugelandsvegen er det jordbruksarealer i øvre halvdel, mens det i nedre halvdel er tett og voksen granskog iblandet mindre løvtrær. Det er ikke myrpartier i denne delen av dalsiden.

Figur 8. Karakteristisk vegetasjon i det undersøkte området. Bekken i bildet er Haugelandsbekken ved kote 350.

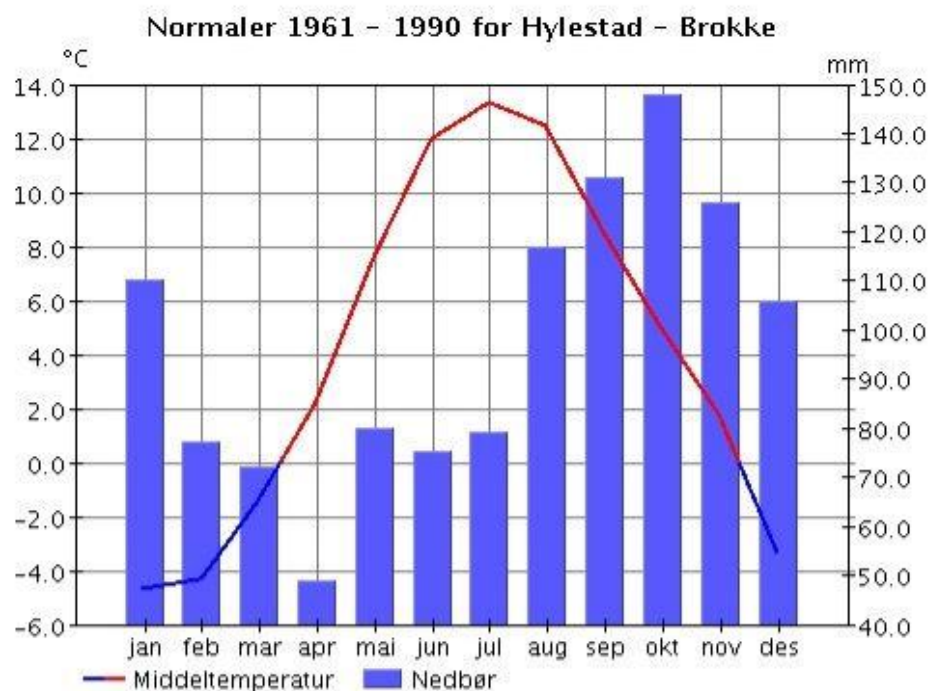
Det er hentet klimadata og statistikk tilgjengelig i webportalen eKlima publisert av Meteorologisk institutt. Det er benyttet data registrert av værstasjon Hylestad-Brokke, som er plassert 443 moh. Figur 9 viser registrert månedsnormaler for middeltemperatur og nedbør. Til sammenlikning er 229,6 mm høyeste observerte nedbørsverdi i løpet av 1 døgn, som er registrert av alle Meteorologisk institutts målestasjoner. Som temperaturprofilet viser er det normalt at nedbør kommer som snø i vintermånedene. Figur 10 viser estimert ekstrem døgnnedbør basert på to ulike beregningsmodeller. Beregningen indikerer at med en returperiode på 1000 år kan det forekomme opp til 118 mm døgnnedbør i den mest nedbørsrike perioden fra juni-august.

Figur 9. Månedsnormal for temperatur og nedbør basert på registreringer i perioden 1961-1990.

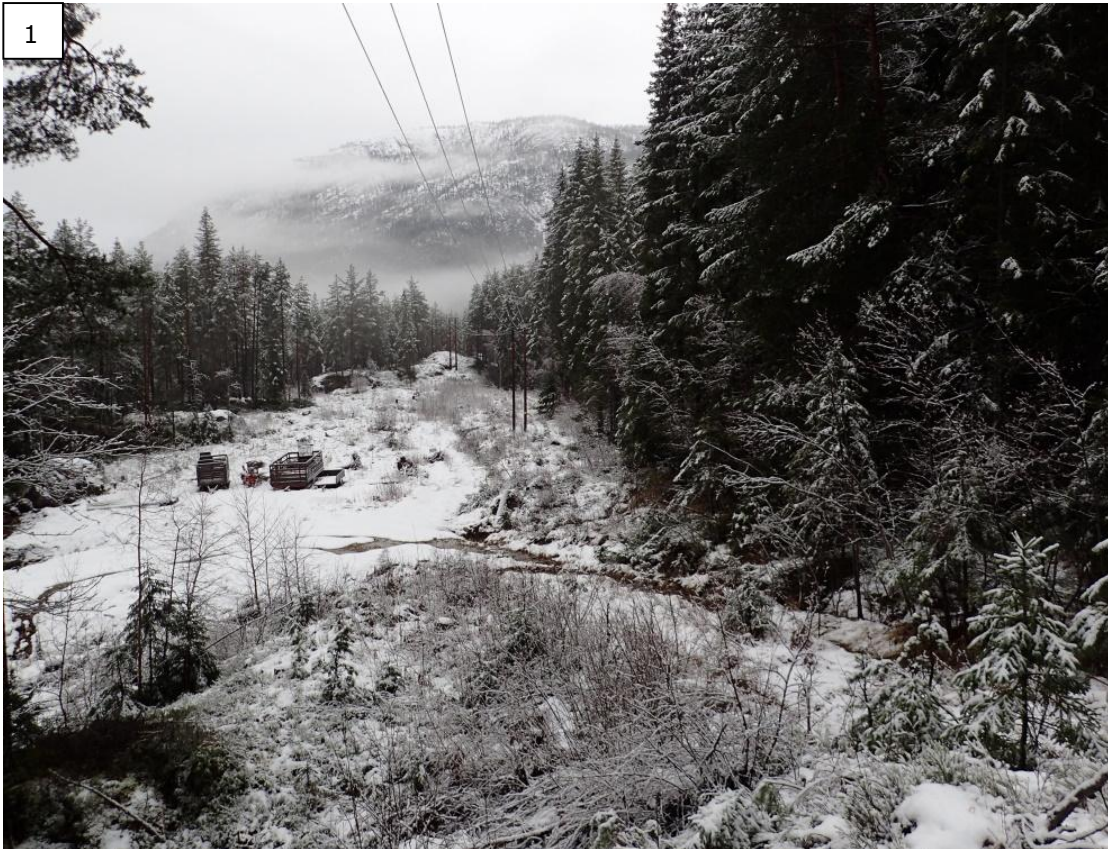
Figur 13. Bilde tatt sørover mot Bergsmodalen. Haugelandsbekken kommer ned nær den borteeste kraftstolpen. Omtrent halvparten av vannet renner ut på flaten og mot nord, mens resten renner ned Bergsmodalen mot sør. Om det skulle gå jordskred i skråningen er det størst sannsynlighet for at det vil gå over flaten i bildet. Sannsynlighet for at et jordskred løsner er likevel svært liten.

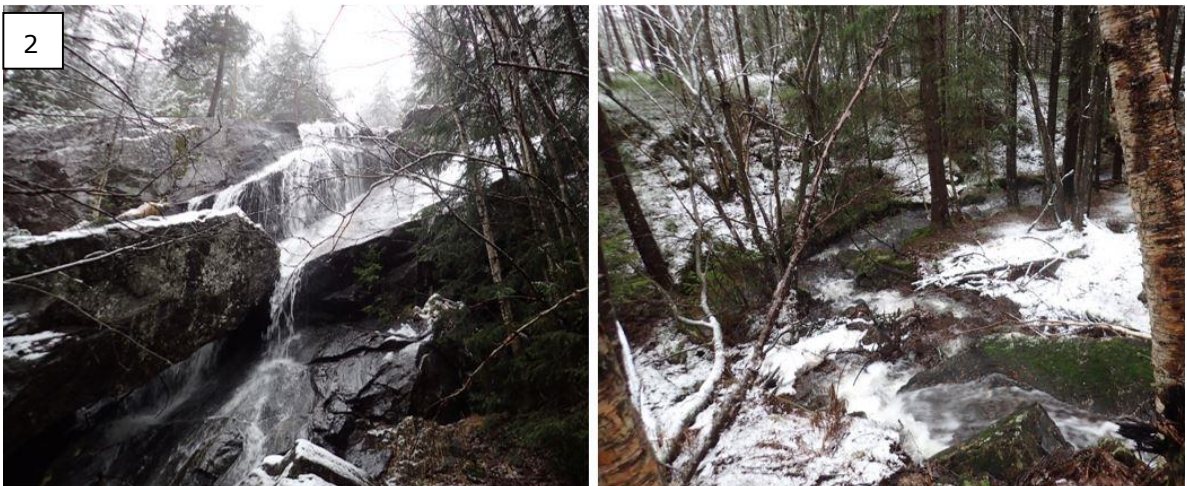
Figur 14. Bronebekken. Nedløp/foss over bergskrenten like vest for planområdet, og sammenføring med bekken som renner sørover Bergsmodalen.

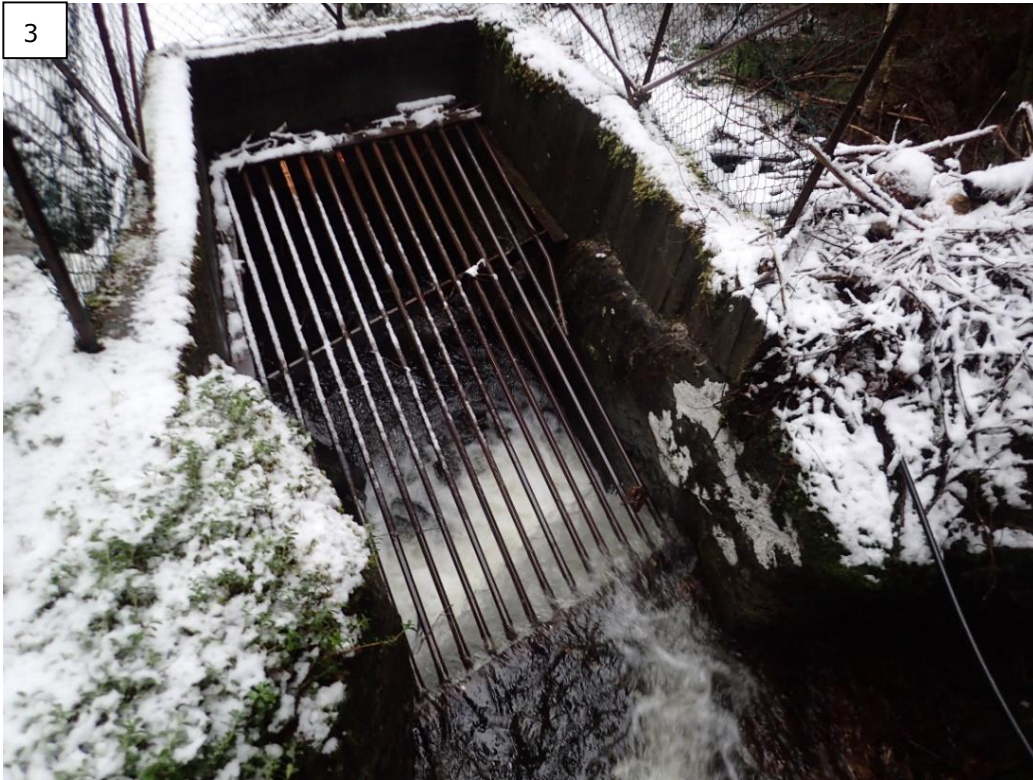
Figur 15. Rist sør i Bergsmodalen som leder vannet fra bekkene i kulvert/rør forbi barnehagen, under Rv. 9 og ut i elva.

Det anbefales holde minst 10 m avstand fra bekken i Bergsmodalen ved plassering av bygg. Dette er knyttet til vannhåndtering, og kan være nyttig å innarbeide i VA-plan. Vedlikehold av rist/kulvert er også et viktig tiltak for å hindre overvann, særlig sør for planområdet.

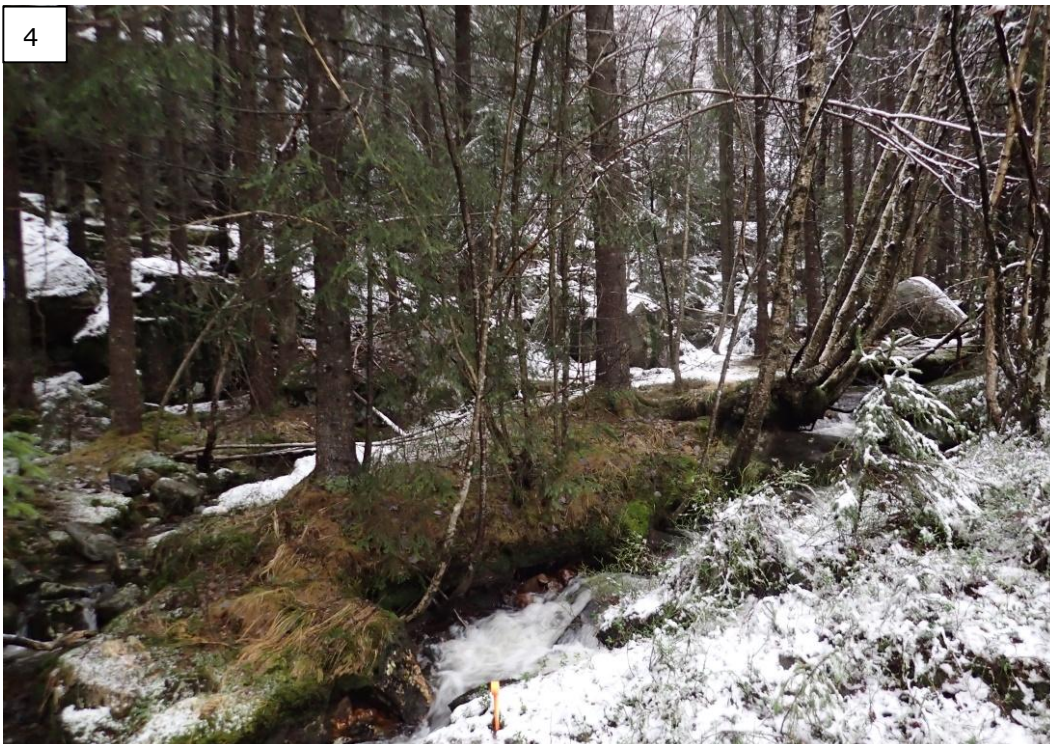
Figur 16. Søndre del av Bergsmodalen hvor terrenget flater ut ned mot rista i bilde 3. Skrenten ses i bakgrunnen, der det ligger steiner fra tidligere rashendelser. Utløpslengden av steinsprang fra skrenten er begrenset til få meter utenfor skrentefoten.

Det er tegn etter steinspranghendelser ved fjellskrenten vest i Bergsmodalen. Utløpslengden av disse er begrenset til få meter ut fra skråningsfoten. Det er ikke sannsynlig at steinsprang vil nå planområdet.

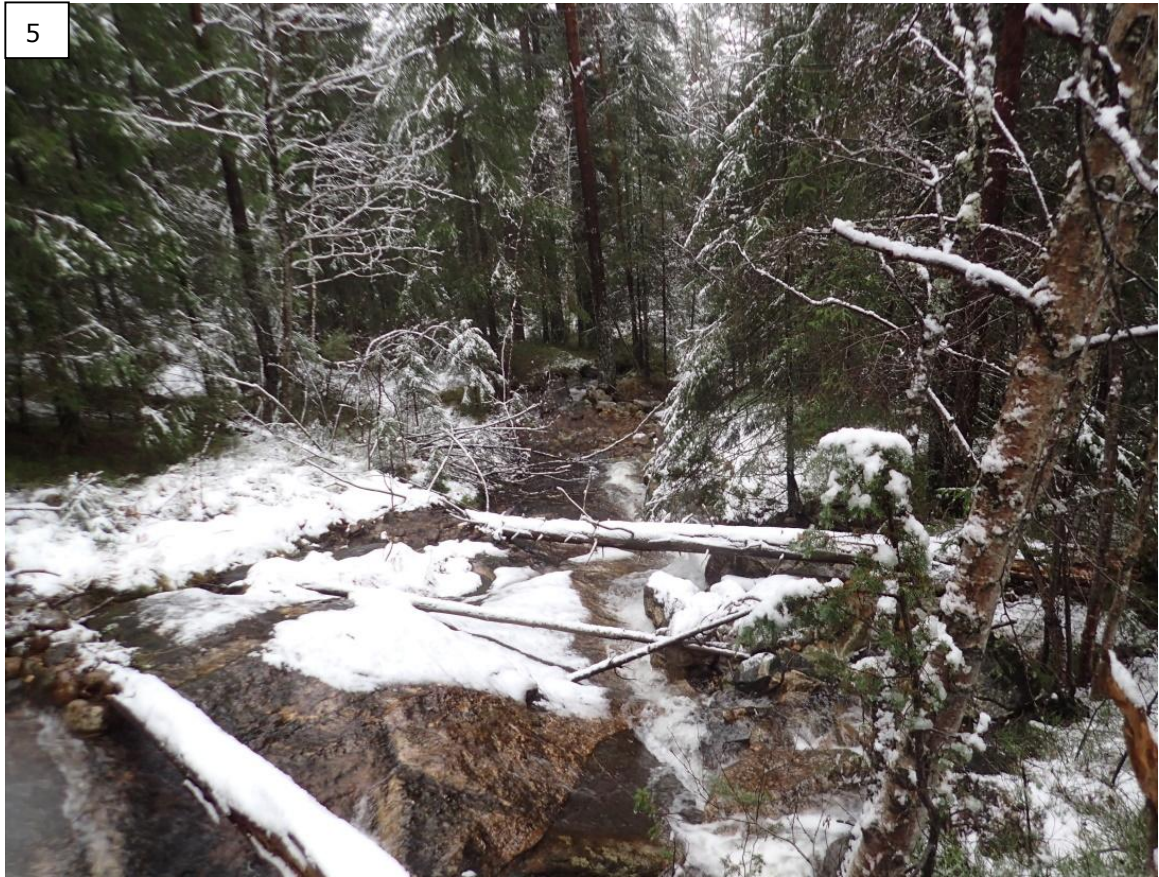
Figur 17. Haugelandsbekken nær overgangen mellom jorder og skogarealer. Bekken renner på svabergsflater og stein, med et tydelig tynt løsmassedekke på sidene. Det ble ikke observert erosjon av betydning i løsmassene langs bekkeløpet.

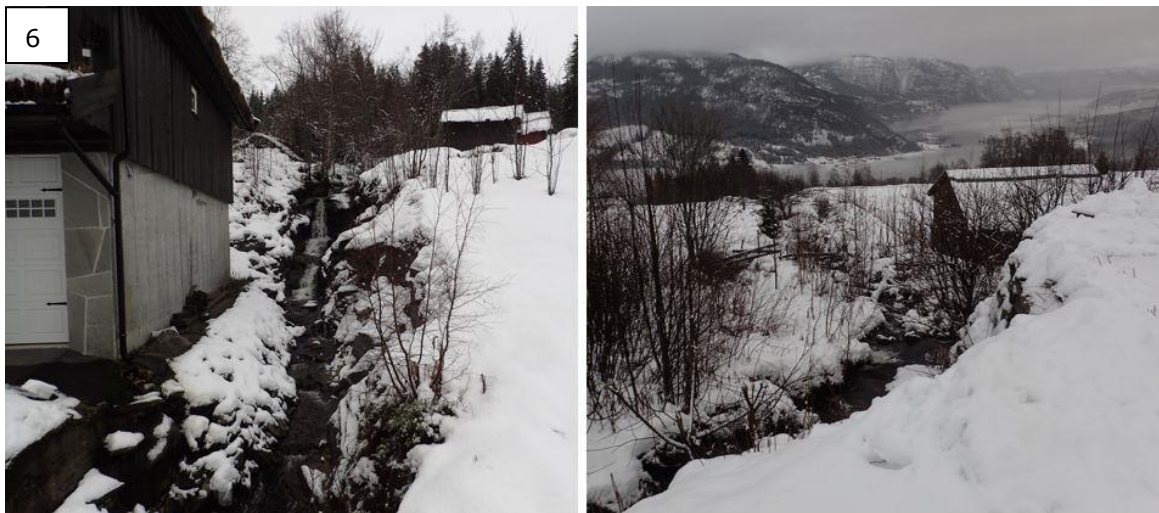
Figur 18. Bronebekken ved Haugelandsvegen.
