Utredning av områdestabilitet i Permobakken, Ringerike kommune

Vurdering av områdestabilitet – Permobaikken

Rapport nr. 2	
Oppdrag:	Områdestabilitet for boligfelt
Rapport nr.:	21-141-2
Adresse:	Permobaikken
Gnr./bnr:	Flere gnr./bnr.
Oppdragsgiver:	Permobaikken AS v/ Philip Meijers

Dato:	01.03.2022
Rev. 00:	Nytt dokument
Rev. 01:	Mindre endringer etter 3. partskontroll
Rev. 02:	Rette småfeil

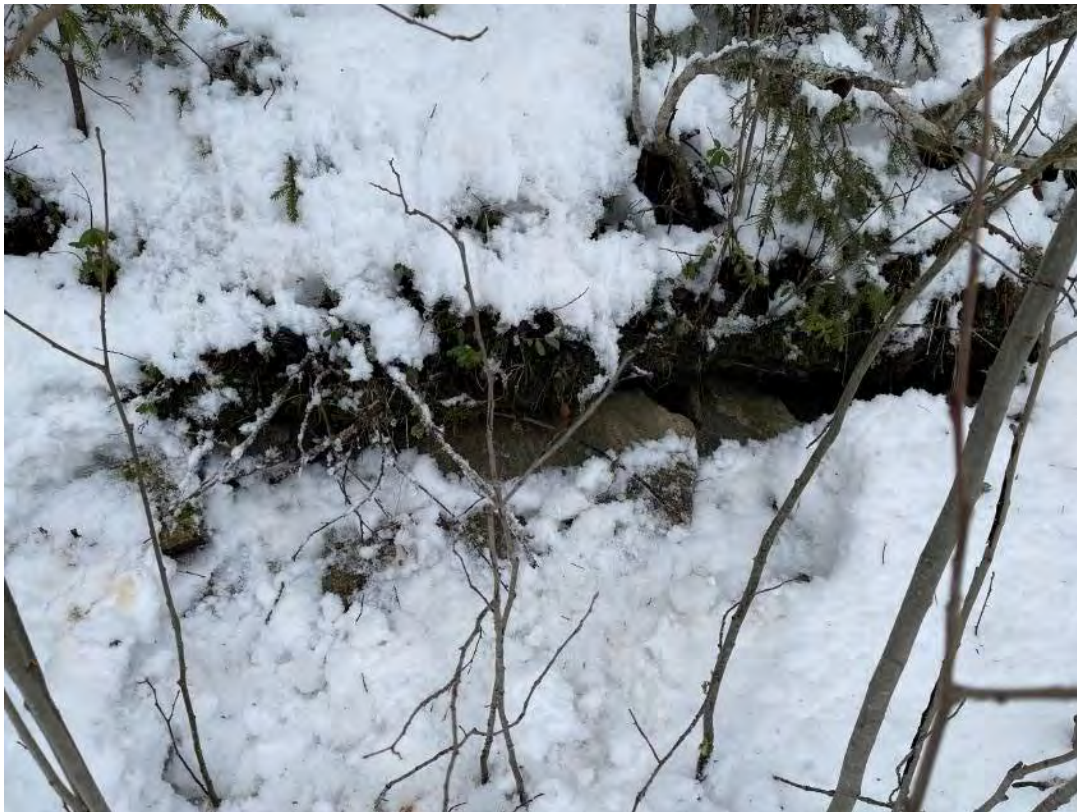
Figur 16: Bilde fra elvebredden ved kritisk snitt G-G'. Det er stor stein/fjell i elvebredden langs hele skråningen.

Kritisk snitt G-G': Kritisk snitt G-G' ligger ca. 300 meter sørøst for tiltaksområdet i skråning ned mot elva. Skråningshøyde er ca. 20 meter, da det er observert fjell i dagen ved elva. Dersom man konservativt antar kvikkleire med betydelig mektighet i kritisk snitt G-G' vil et evt. skred her kunne utvikle seg retrogressivt inn mot tiltaksområdet med 1:15 stigning fra elva og opp mot tiltaksområdet. Dersom man regner med at hele mektigheten, 20 meter, består av kvikkleire, har man et løsneområde på ca. 20 høydemeter x 15 = 300 meter. Et skred utløst ved elva vil da kunne utvikle seg retrogressivt inn mot kritiske snitt D-D' og E-E' (se Figur 9) og påvirke denne skråningen og dermed ramme tiltaksområdet.

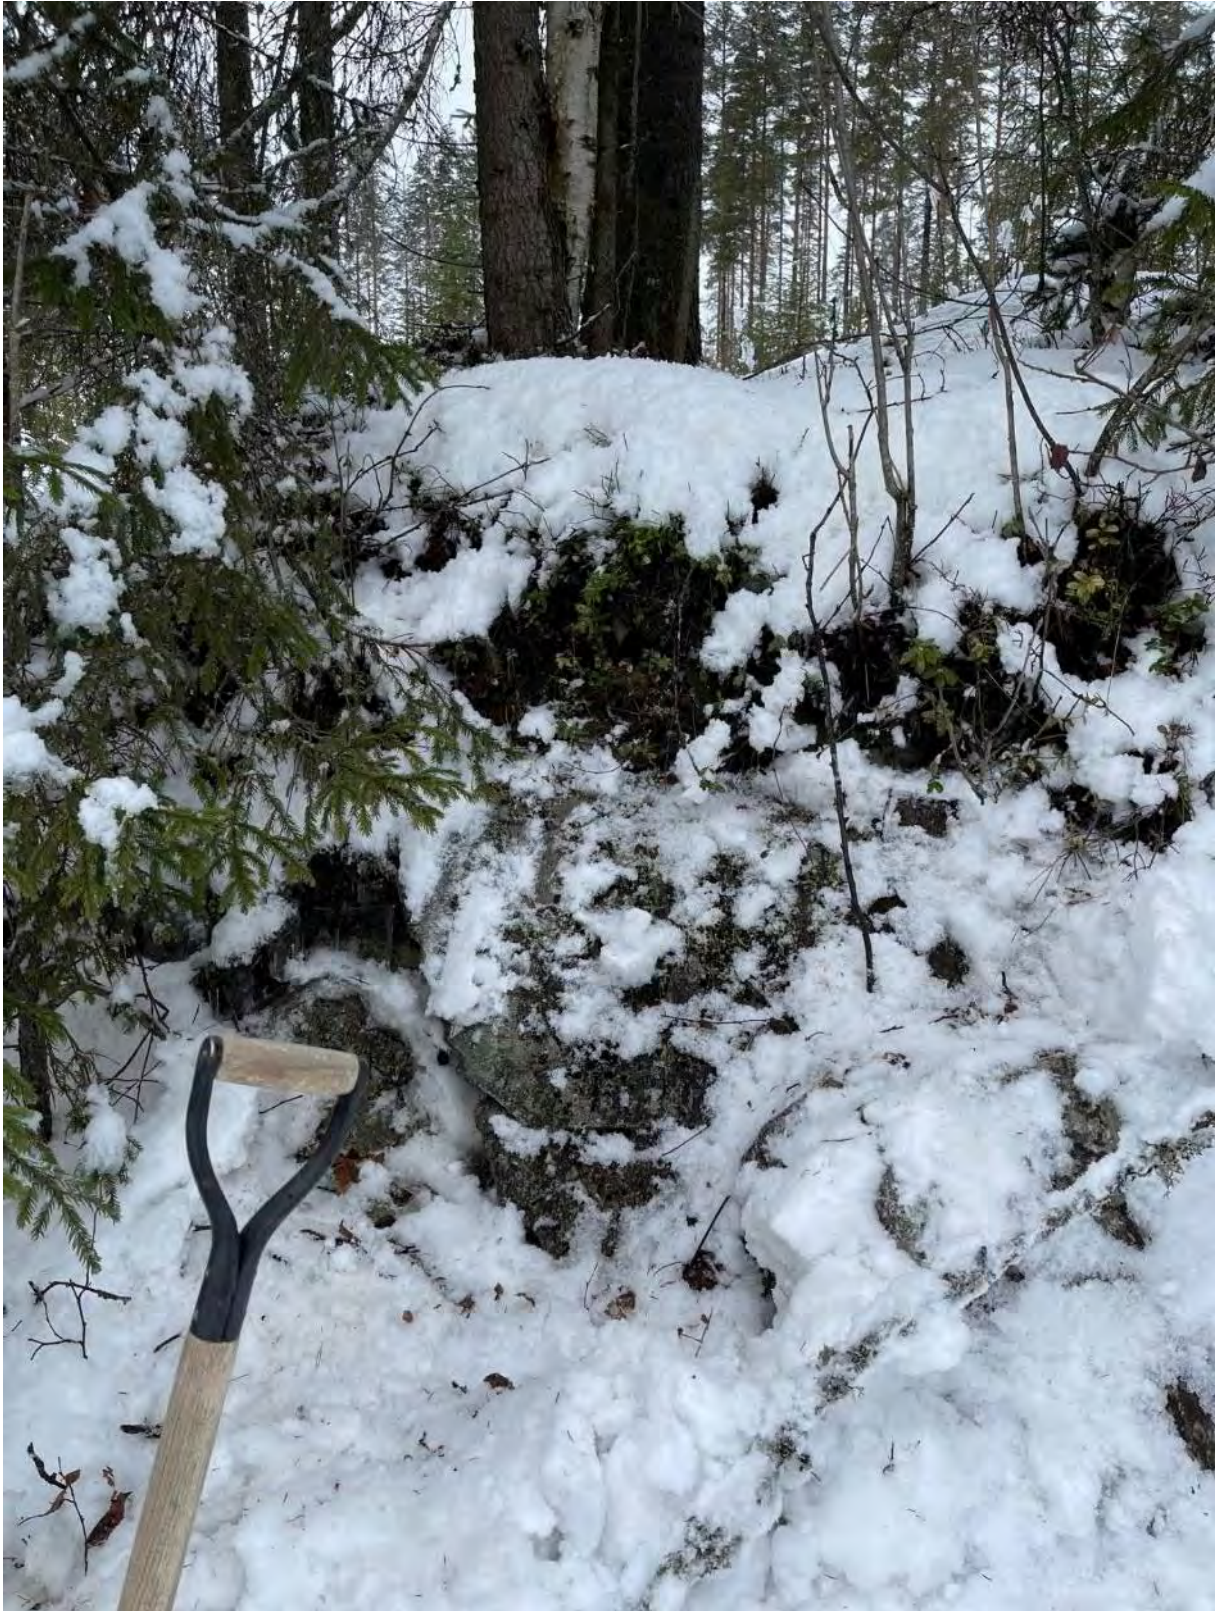
Figur 17: Bilde fra elvebredden ved kritisk snitt G-G'. Det er stor stein/fjell i elvebredden langs hele skråningen.
