## NOTAT

| OPPDRAAG | <b>Vikane 19, gbnr. 13/138, Hetlevik, Askøy kommune</b> | DOKUMENTKODE | 10266602-RIGberg-NOT-001 |
| EMNE | Skredfarevurdering iht. TEK17 | TILGJENGELIGHET | Åpen |
| OPPDRAAGSGIVER | <b>Ravnanger Hus AS</b> | OPPDRAAGSLEDER | Solveig Nøttestad |

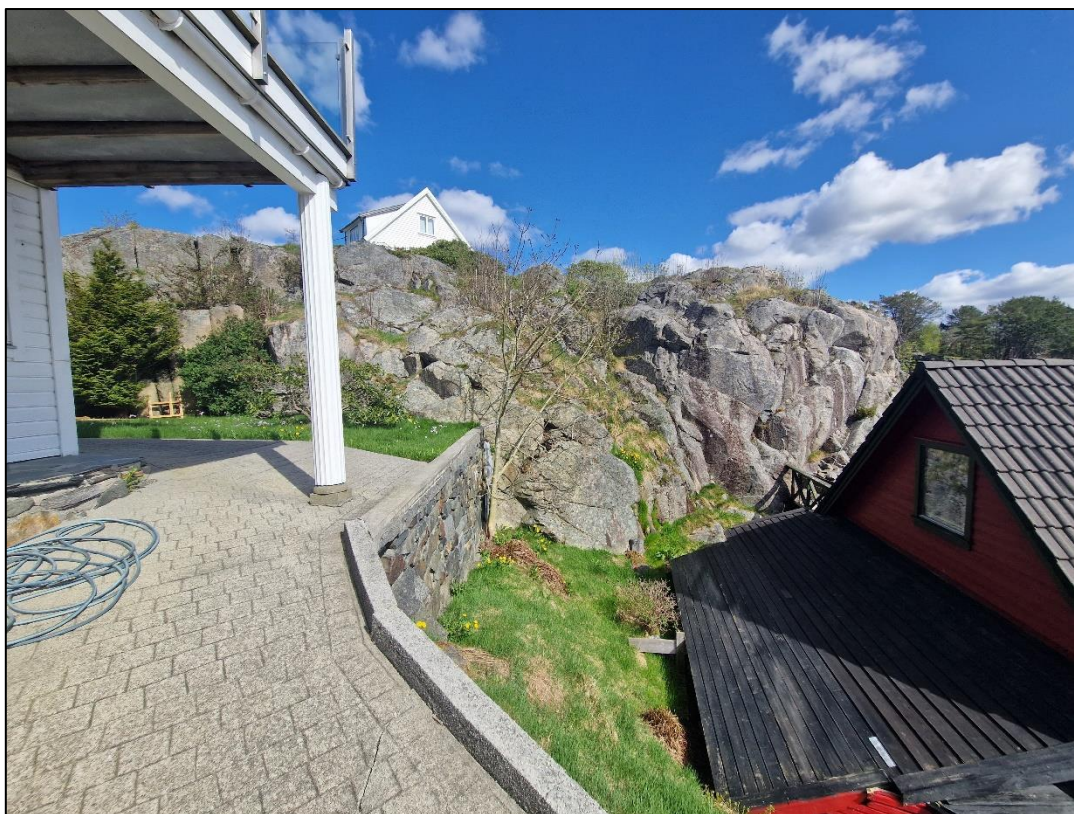
Figur 3. Oversiktsbilde av skråningen/brattskrenten sør i kartleggingsområdet. Bilde tatt mot nord.

Det aktuelle området dekker tomten Vikane 19, gbnr. 13/138 på Hetlevik (Figur 1). Området ligger på en høyde på kote +12 med bratt terreng (45-90°) (Figur 2) ned mot nabotomtene i sør, vest og øst som ligger på kote +1 til +5 (Figur 3). Mot nord grenser tomten til vei. Resten av tomten er nokså flat og modifisert.

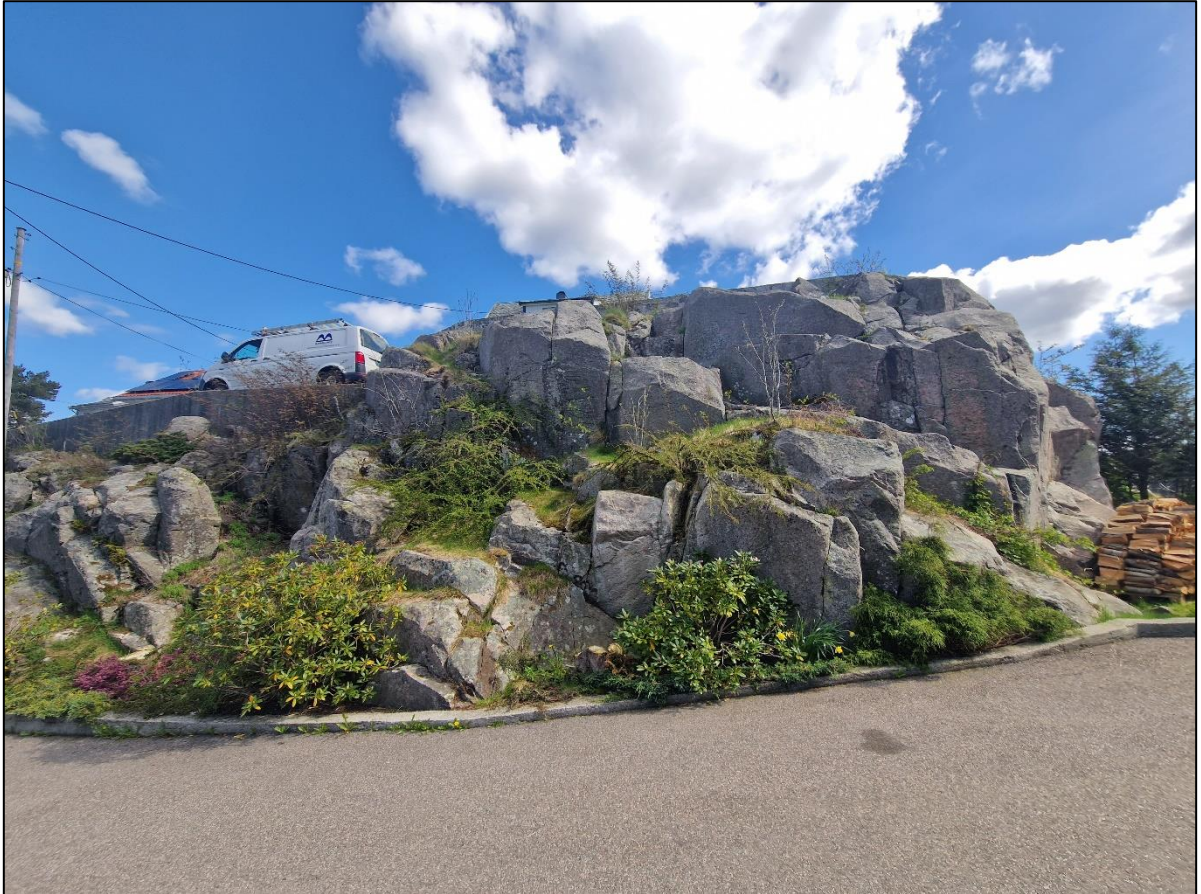
Bergpartier med helning brattere enn 45° er identifisert sør, vest og øst i kartleggingsområdet (Figur 6). Berget fremstår massivt med få til ingen avløste partier (Figur 7). Det er sprekkesett som danner kubisk form på blokker, men kantene i sprekkeene er avrundet og det er ingen tegn til nylige utfall eller at det er utpreget frostsprengningsaktivitet (Figur 8). Det ble ikke observert nedfall eller avløste blokker med fare for nedfall. Løsnestannsynligheten for steinsprang er vurdert som lavere enn 1/1000 fra alle bergparti i kartleggingsområdet.

Figur 7. Brattskrent vest i kartleggingsområdet. Bildet tatt mot øst.

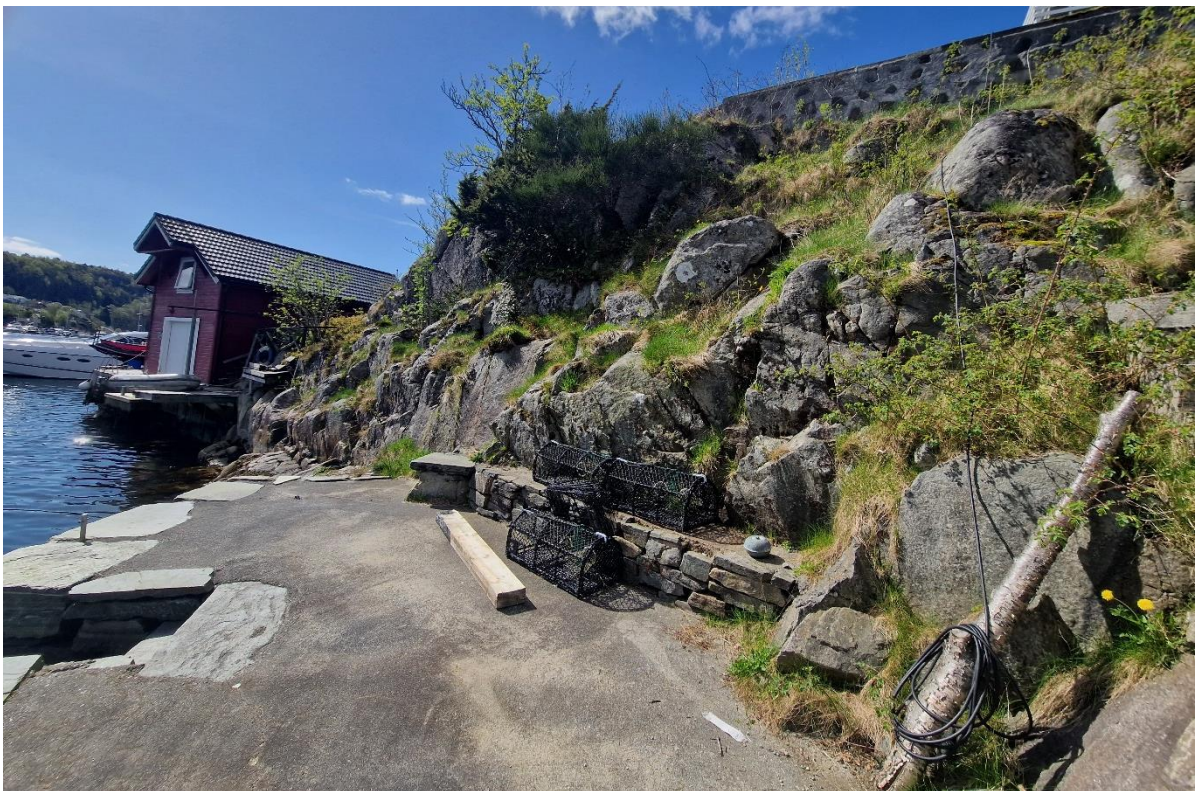
Figur 8. Brattskrent øst i kartleggingsområdet. Bildet tatt mot sørvest.
