BEFARINGSNOTAT

Revisjon konsesjonsvilkår for Uldalsvassdraget

Gytemråder registrert i 2004 – foto tatt sommeren 2022

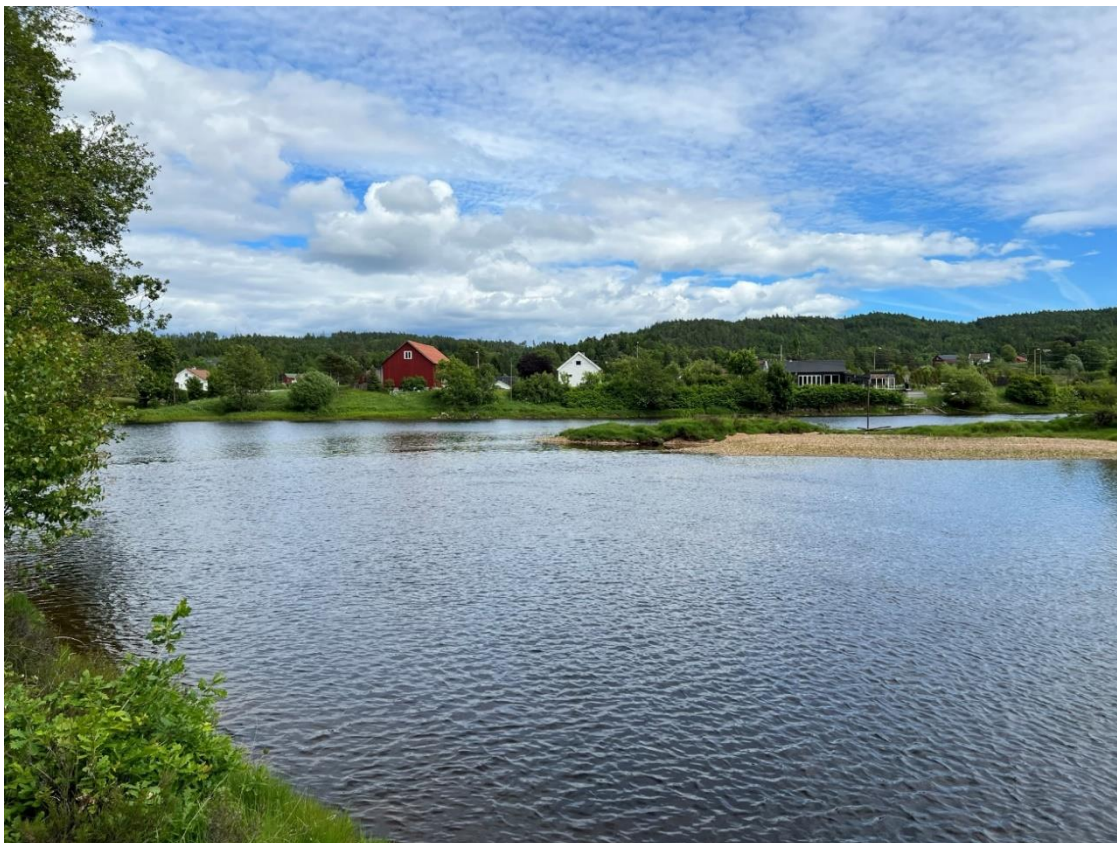
Foto: 14.6.2022 – merk at vannstanden er høyere ved 7,1 m³/s enn ved 12 m³/s. Årsaken er sannsynligvis at Boen kraftverk er stanset ved 7,1 m³/s.

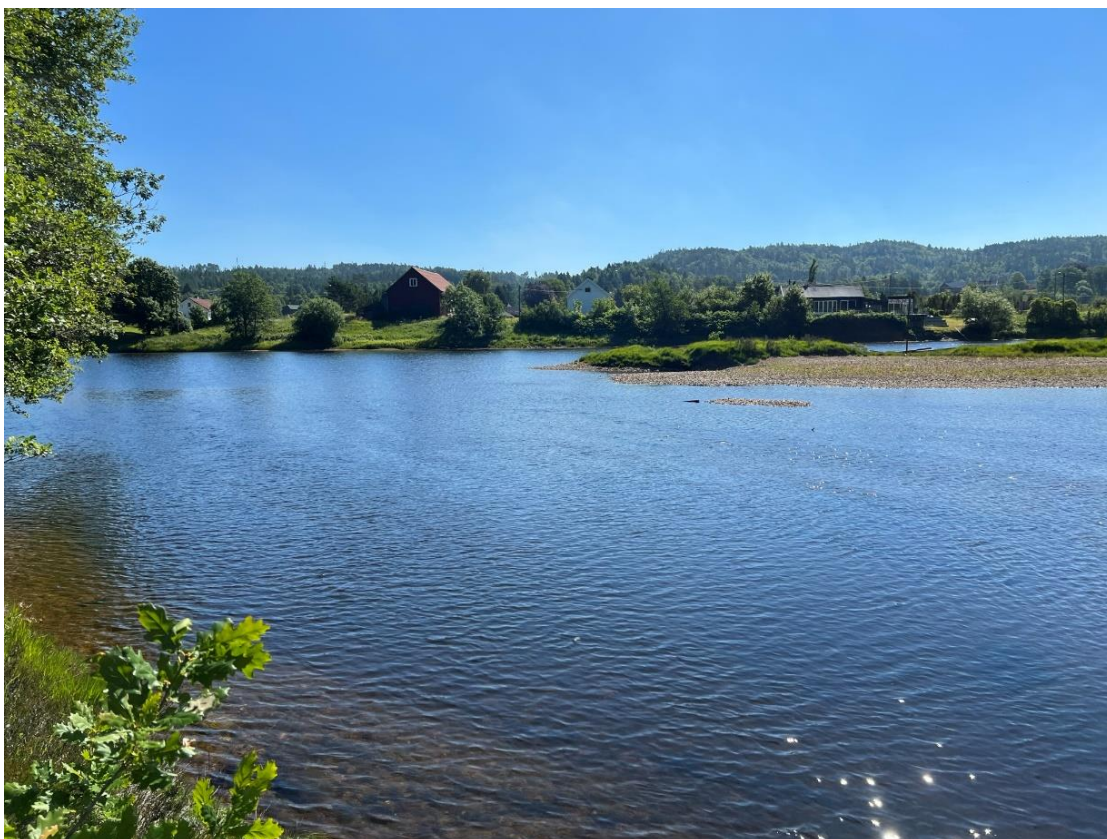
Foto: 24.6.2022. Det kan se ut som at vannstanden ved 3,5 m³/s er litt høyere enn på bildet tatt 1.6 da vannføringen var 12,7 m³/s

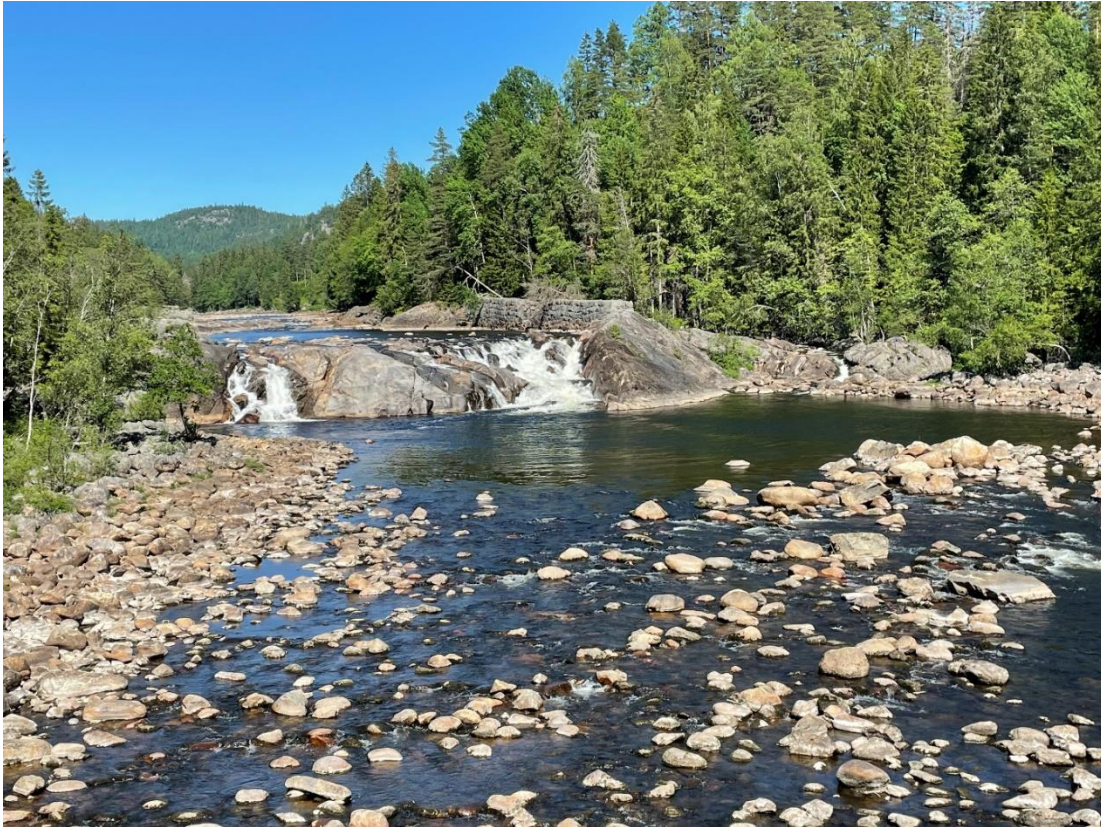
Foto 24.6.2022 ca 3,5 m³/s (Flakksvann VM)

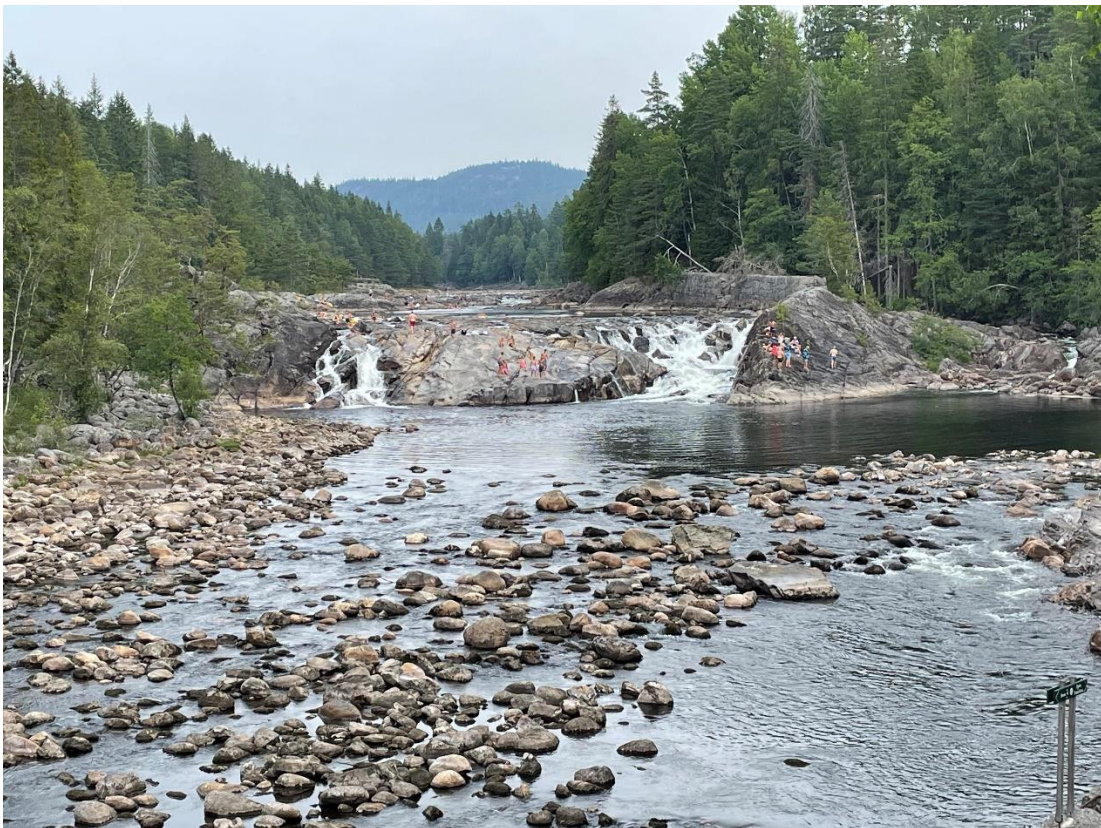
Foto 21.7.2022 ca 1,6 m³/s og vanntemperatur over 23 °C (Flakksvann VM)
