Oppdragsgiver: Årdal Eigedom AS  
Oppdragsnavn: Storevegen 9, Øvre Årdal  
Oppdragsnummer: 649655-01  
Utarbeidet av: Mari Thu Randulff  
Oppdragsleder: Mari Thu Randulff  
Dato: 06.03.2025  
Tilgjengelighet: Åpent

## Notat Områdestabilitet

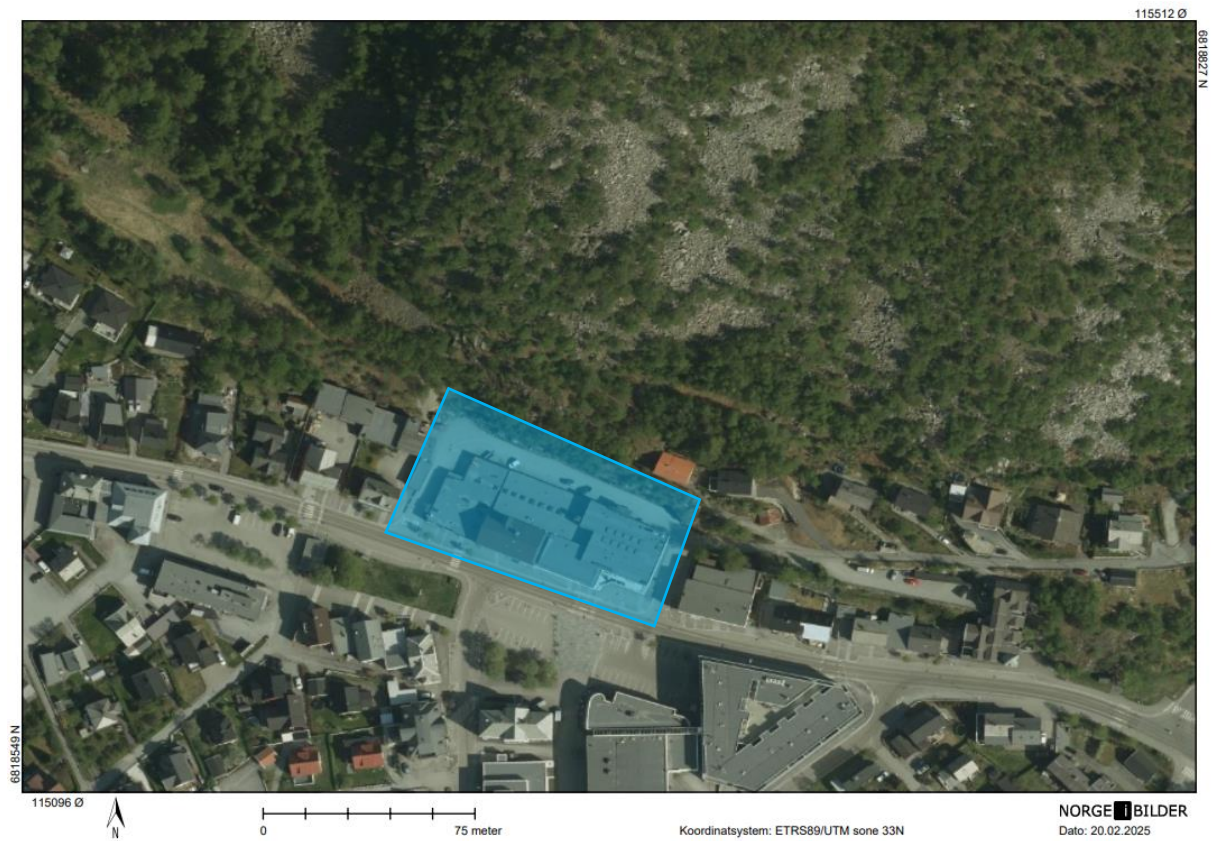
Det foreligger ikke grunnundersøkelser i nærheten av planområdet i Nasjonal database fra grunnundersøkelser (NADAG). Fra flyfoto kan man se urmasser i skråningen ovenfor planområdet, se Figur 2-2. Fra Google Street View observeres det berg i dagen bak eksisterende bygg (Figur 2-3). Det er uklart om berget er en naturlig skråning eller en bergskjæring.

Figur 2-2: Planområde markert på flyfoto fra norgebilder.no.

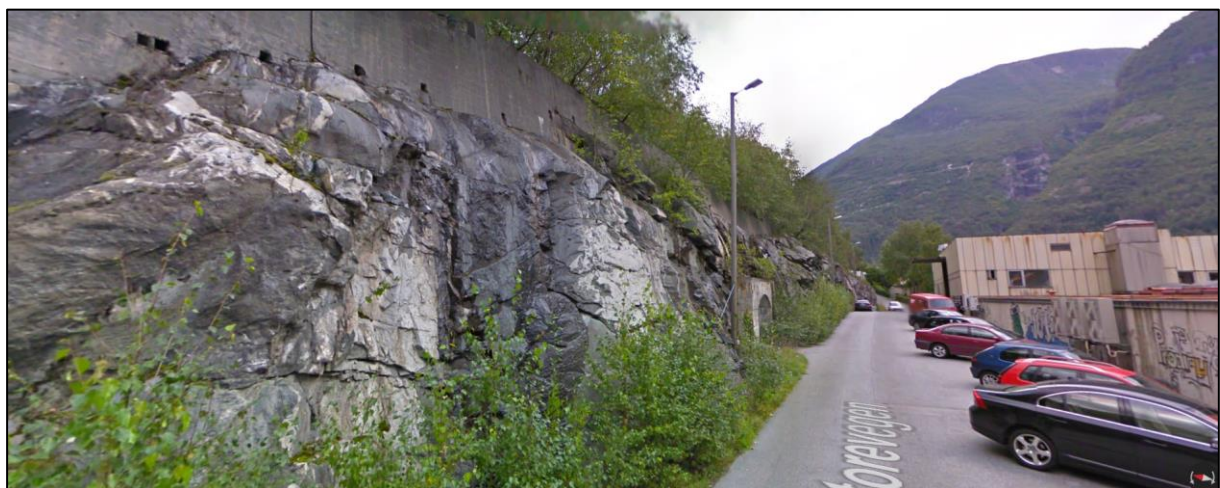
Figur 2-3: Utklipp fra Google Street View viser berg i dagen på baksiden av planlagt tiltak.
