Notat

OPPDRAG	Fagne - Miljørådgivning i.f.m. detaljplan for 132 kV kraftledning Storbjørnlistølen-Tysse	DOKUMENTKODE	10259419-01-RIM-NOT-001
EMNE	Naturmangfoldnotat	TILGJENGELIGHET	Åpen
OPPDRAGSGIVER	Jøsok AS	OPPDRAGSLEDER	Magnar Bjerga
KONTAKTPERSON	Linn-Kristin Hindenes Sørli	UTARBEIDET AV	Magnar Bjerga
KOPI		ANSVARLIG ENHET	10233012 Miljørådgivning - Forurenset grunn og Naturmangfold

SAMMENDRAG

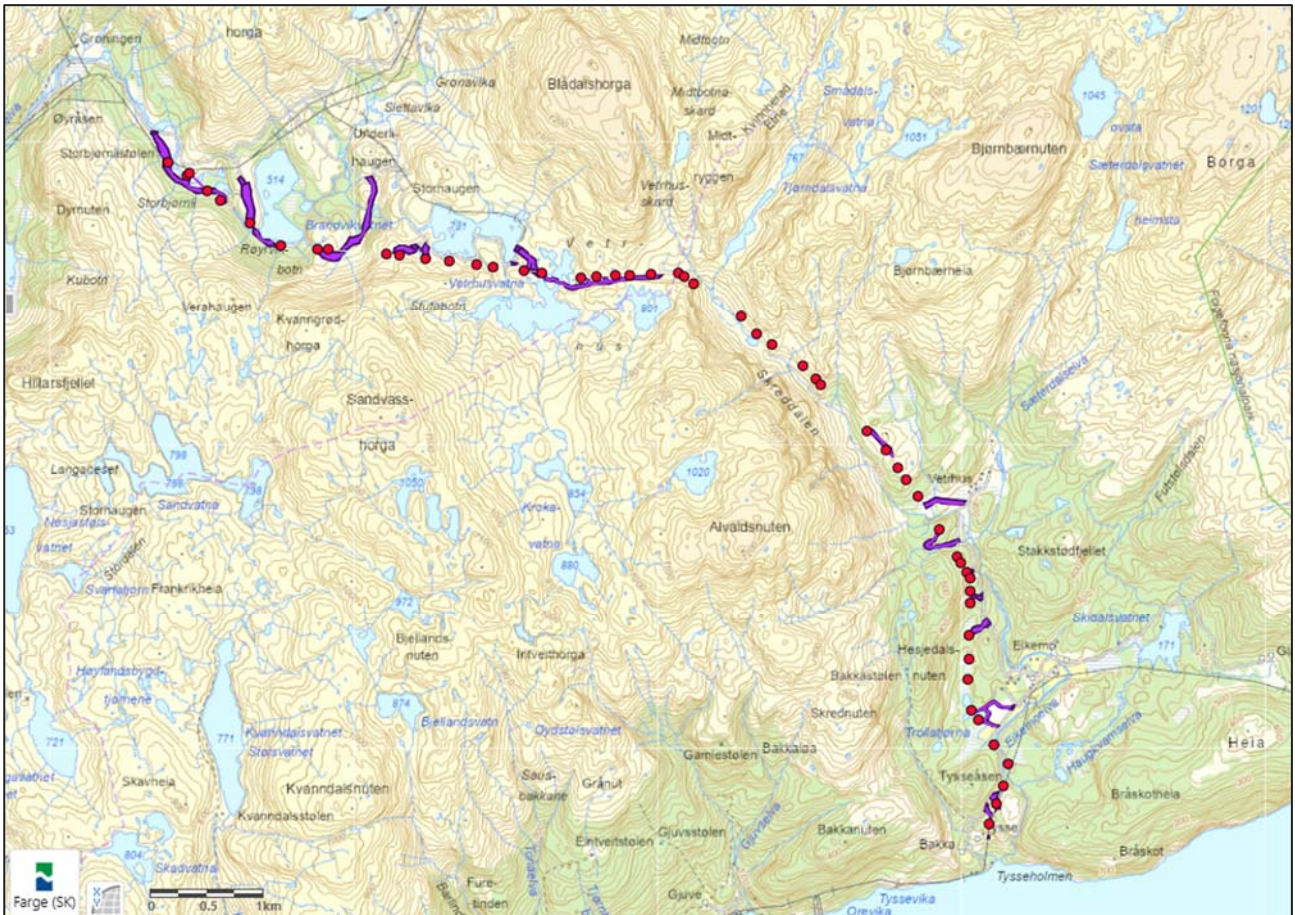
Figur 1-3. Oversiktskart som viser utbyggingsplanen. Røde punkter = kraftmaster. Lilla polygoner viser planlagte traseer for anleggstransport i terreng (barmarkskjøring) samt riggområder. Kilde: Jøsok AS (mai 2024).

Jøsok Prosjekt AS, som utarbeider detaljplan for dette kraftledningsanlegget på vegne av Fagne AS, har bedt Multiconsult AS om å oppdatere kunnskapsgrunnlaget på naturmangfold med utgangspunkt i utkast til mastepunkt, rigg- og anleggsområder tilsendt i mai 2024, jf. Figur 1-3.

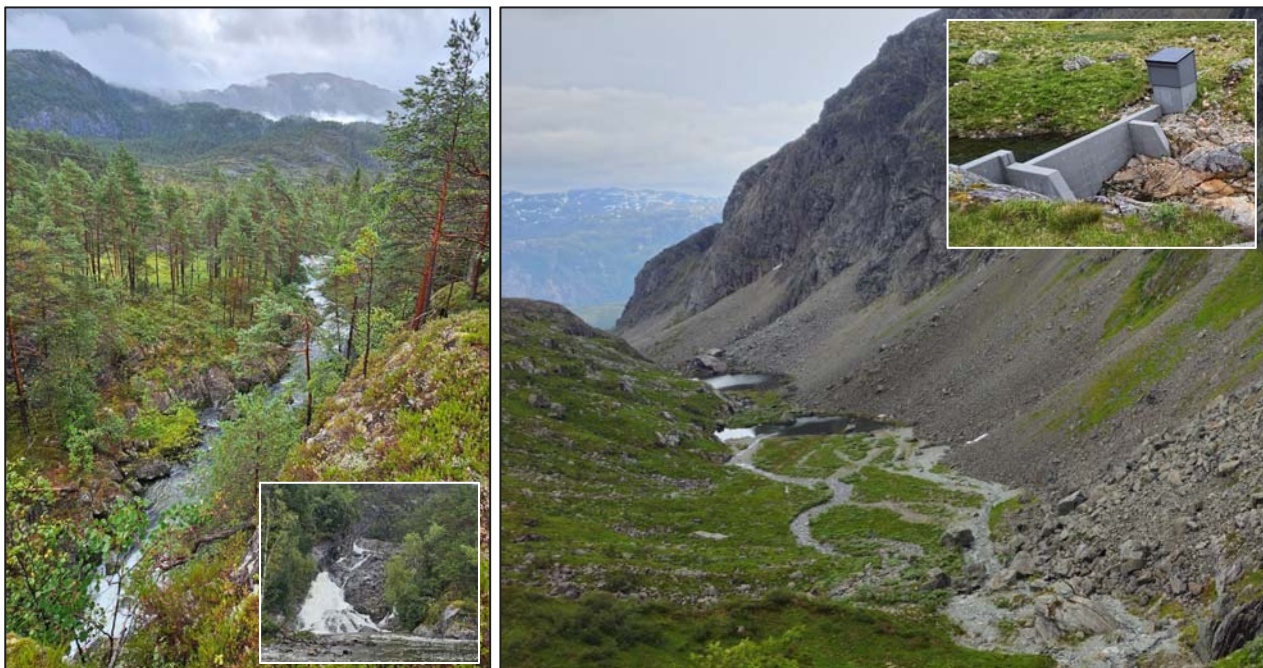
Figur 3-6 Vannforekomsten *Eikemoelva nedstrøms inntak Blåfalli III H*, t.v. nedstrøms Eikemo og t.h. Skreddalen. Innfelt bilde opp til høyre viser demningen ved utløpet av Tjørndalsvatna oppstrøms Skreddalen. Innfelt bilde nede til venstre viser Eikemoelva ved utløp sjø. Foto: M. Bjerga, Multiconsult.

Kraftledningen vil ha nærføring til og/eller krysse vann, elver og bekker. I Etne kommune er det særlig vannforekomsten *042-310-R Eikemoelva nedstrøms inntak Blåfalli III H*, som er aktuell [6]. Vannforekomsten er i stor grad påvirket av hydrologiske endringer grunnet vannkraft, og i liten grad påvirket av sur nedbør. Eikemoelva er ikke anadrom pga. bratt stigning i terreng opp fra sjø. Se bilder av vannforekomsten i Figur 3-6.

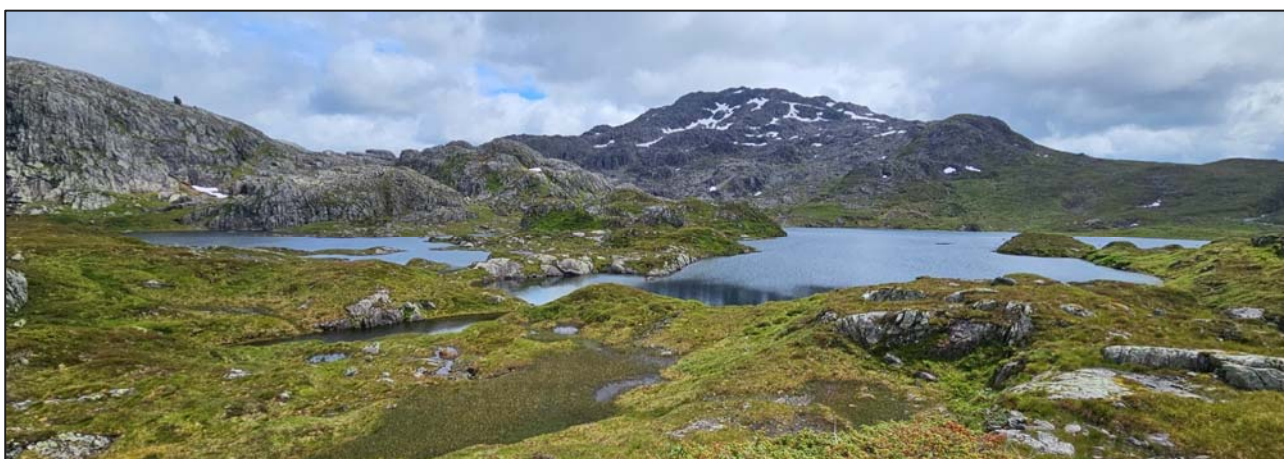
Figur 3-7 Bilde av vannforekomsten 042-55-R *Vetthusvatna bekkefelt*, sett i retning sørøst. Foto: M. Bjerga, Multiconsult.

Vetthusvatna bekkefelt er i middels grad påvirket av sur nedbør, og er urørt av vannkraft.

Vannforekomsten har moderat økologisk tilstand som følge av forurening. Se bilde av vannforekomsten i Figur 3-7.

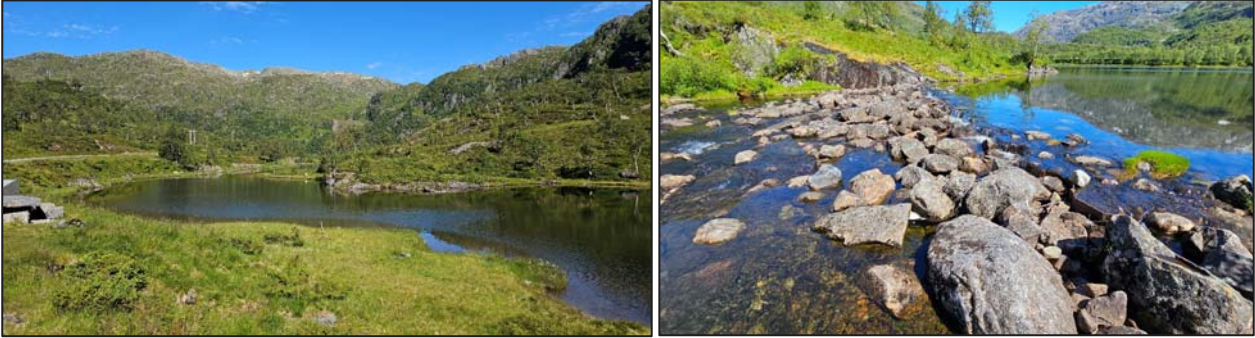
Figur 3-8 Vannforekomsten Blåelva mellom Blådalsvatnet og Staffivatnet. Til venstre: ved rasteplassen på Storbjørnlistølen. Til høyre: ved utløpet av Brandvikvatnet. Foto: M. Bjerga, Multiconsult.

Blåelva mellom Blådalsvatnet og Staffivatnet er i stor grad berørt av vannkraft med hydrologiske endringer uten minstevannsføring, og har dårlig økologisk tilstand som følger av endret habitat. Vannforekomsten er i middels grad påvirket av forurening. Se bilder av vannforekomsten i Figur 3-8.

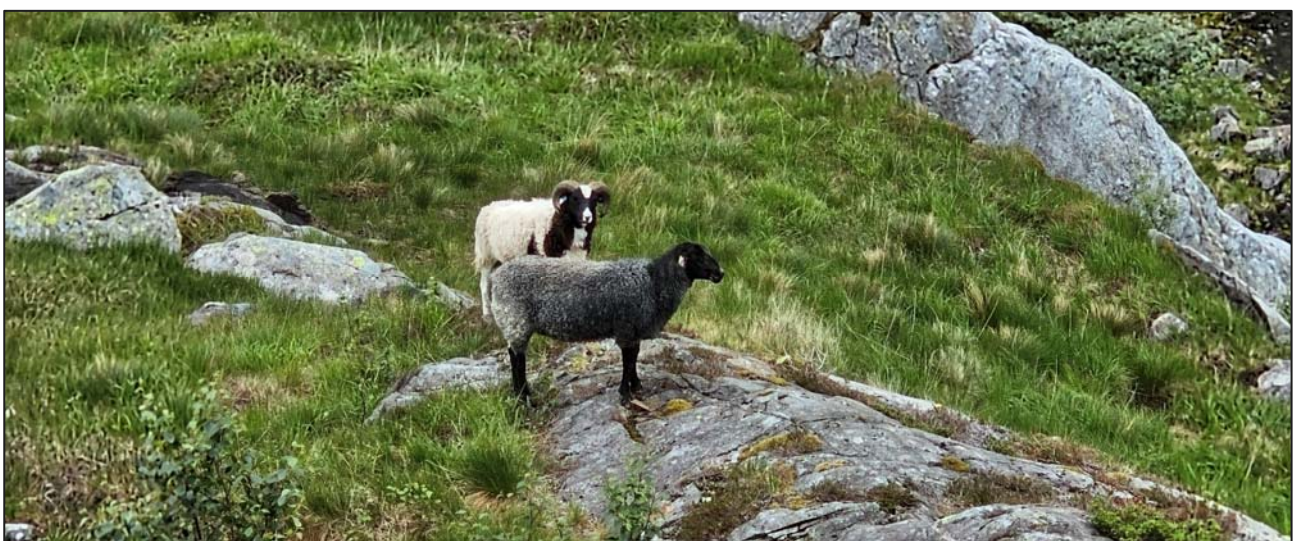
Figur 3-17. Området som den nye kraftledningen er planlagt gjennom er beitepåvirket. Her fra delområde 4 Skreddalen øvre. Foto: M. Bjerga, Multiconsult.

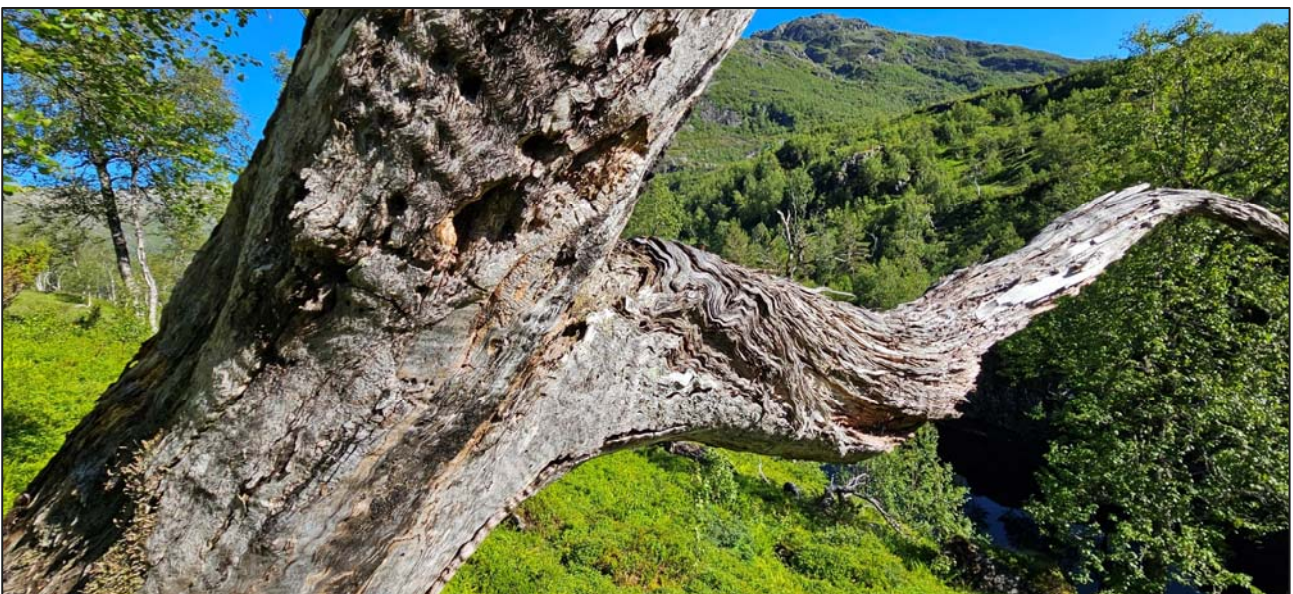
Figur 3-21. Stående død ved i nærheten av mastepunkt M4. Foto: M. Bjerga, Multiconsult.

De rødlistede fuglene granmeis (VU-Sårbar), grønnfink (VU-Sårbar) og gjøk (NT-Nær truet) samt ansvarsartene gråsisik og gråtrost ble registrert på befaring i delområdet 24. juni 2024, jf. Figur 3-18. Det var solrikt og varmt vær på befaringsdagen, og her var et yrende fugle- og insektliv med spesielt mange individer av sommerfuglarten brunflekke perlemorvinge (se Figur 3-19). Et bilde av delområdet kan studeres i Figur 3-20. Ved mastepunkt M4 var det noen fine stammer med død ved, stående og liggende, jf. Figur 3-21.

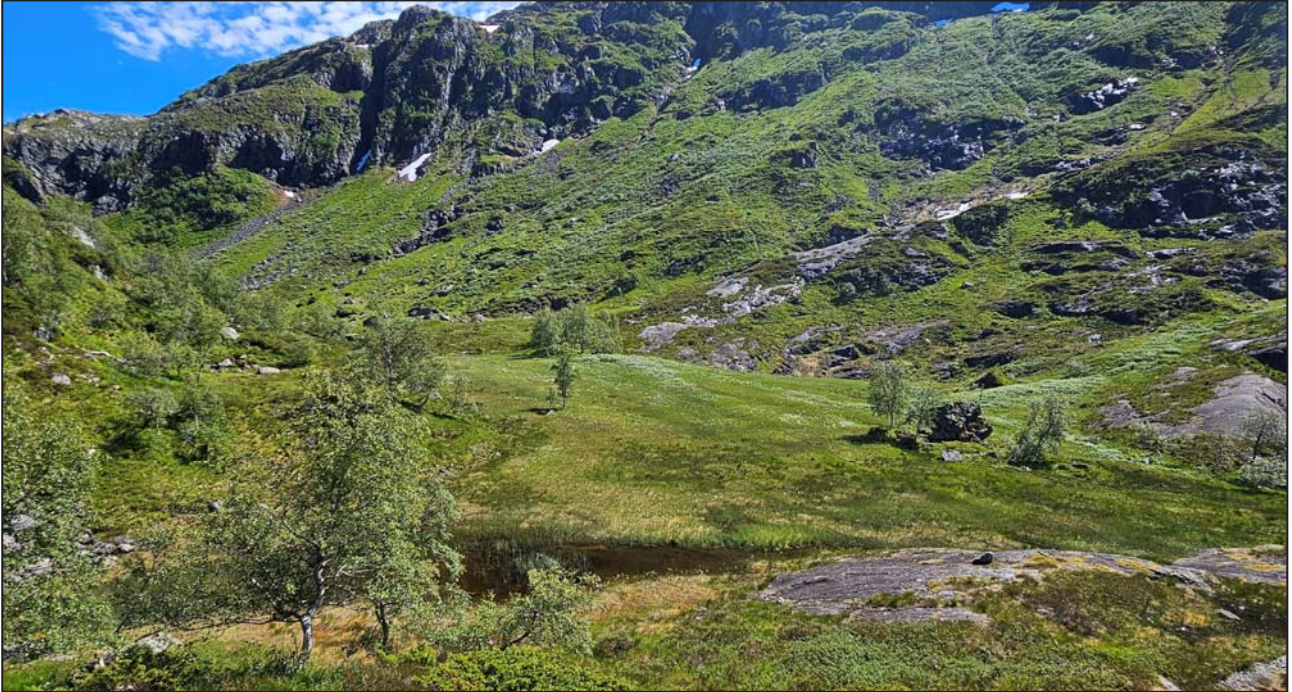
Figur 3-24. Sør for mastepunktene M7 og M8 ligger det en fin bakkemyr (omtrent midt i bildet). Foto: M. Bjerga, Multiconsult.

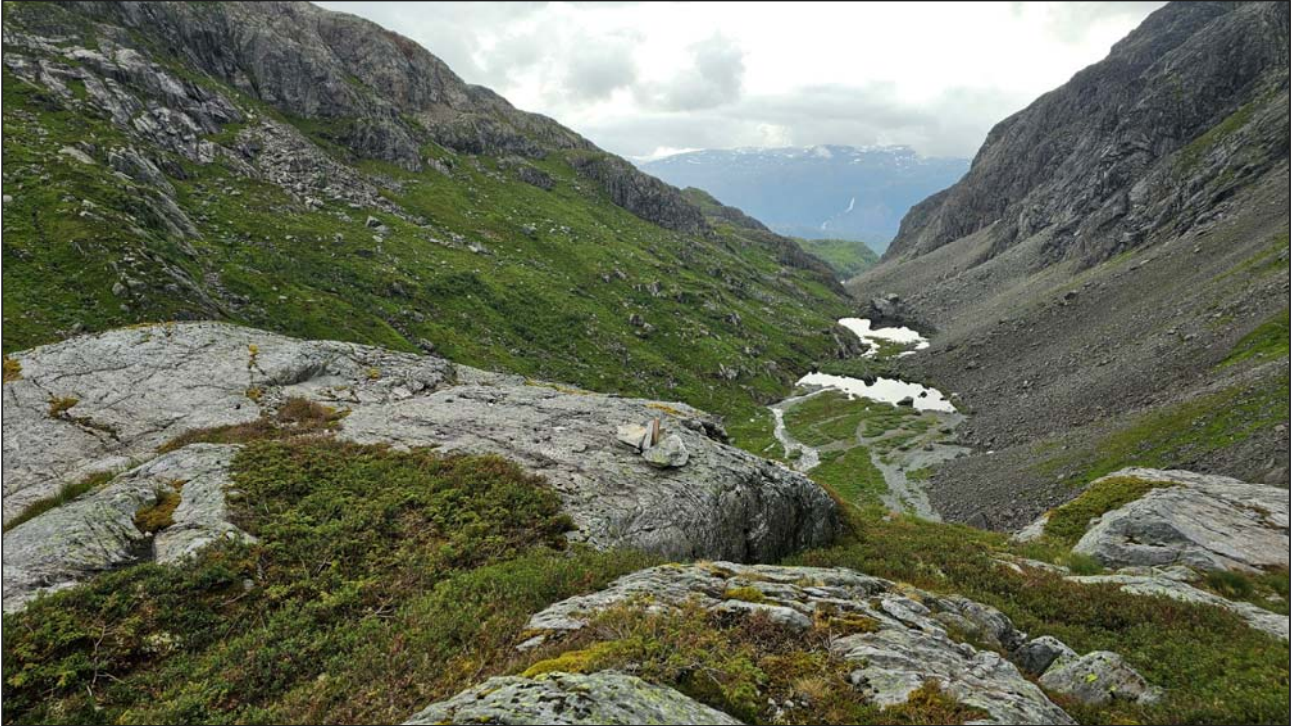
Figur 3-29. Oversiktsbilde fra delområde 4 Skreddalen øvre sett fra mastepunkt M24 i retning sørøst. Foto: M. Bjerga, Multiconsult.

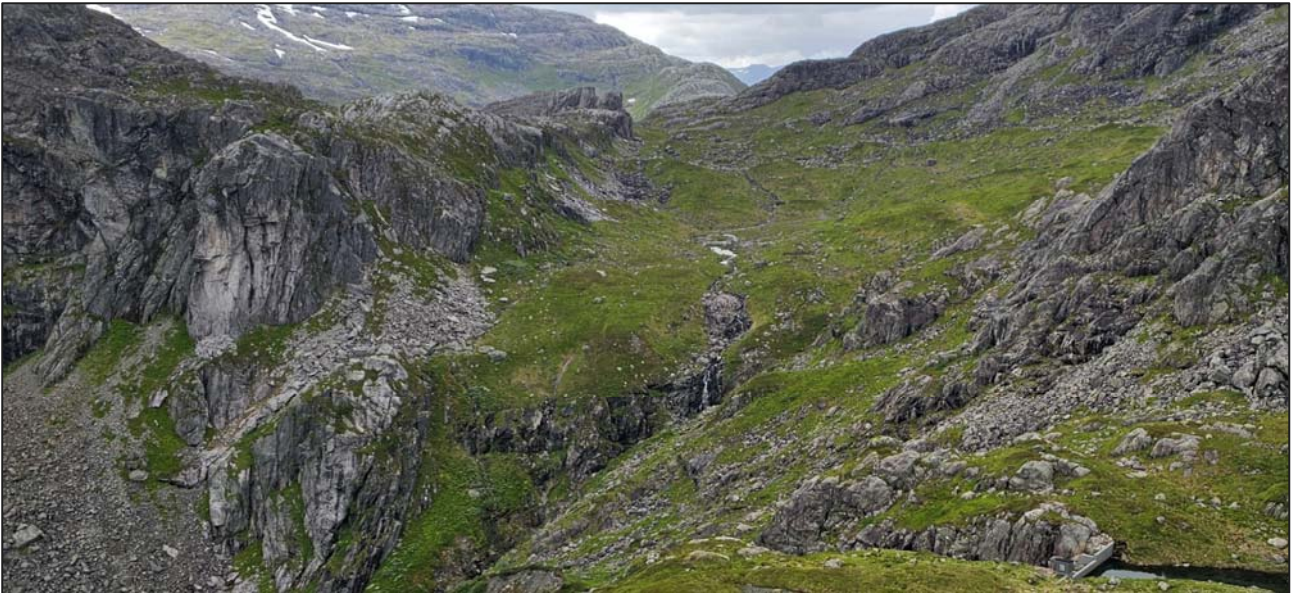
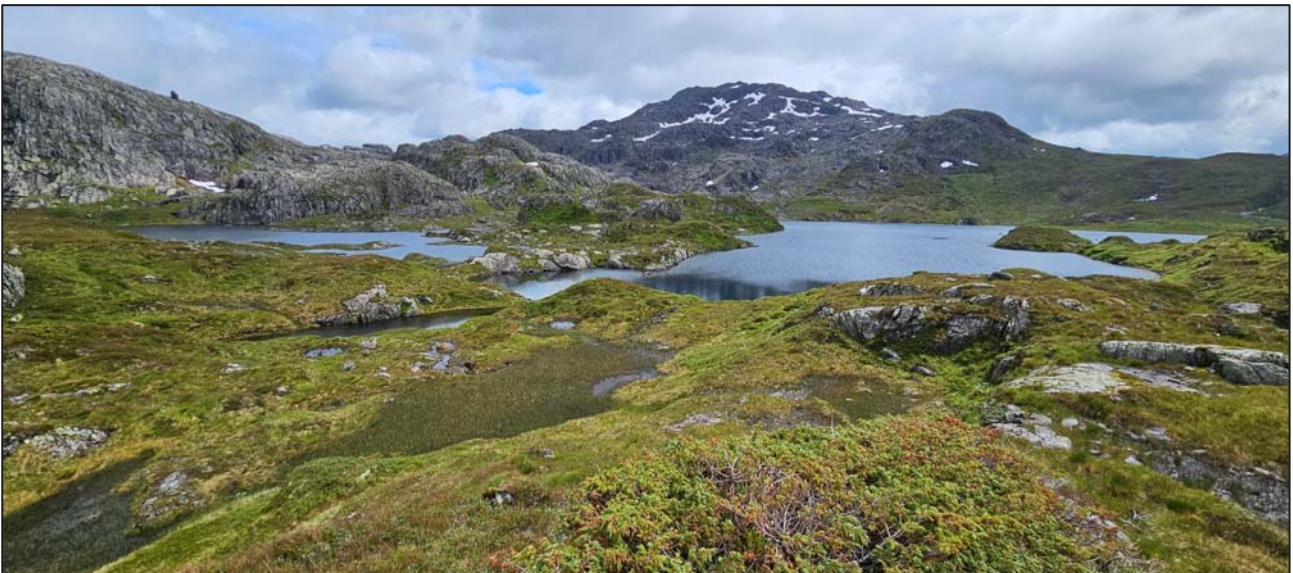
Figur 3-38. På fjellet, langs den planlagte kraftledningstraseen, finner man blant annet naturtypene B3 Fjellhei, leside og tundra og B4 Snøleie. Øverst: sett fra øverst i skreddalen på østsiden og i retning Vetrhusvatna i vest. Nederst: sett fra mastepunkt M15 i retning sørøst. Foto: M. Bjerga, Multiconsult.

Fordi så godt som hele fjellet er dekket med naturtyper i.h.t. M-2209 [15], bør barmarkskjøring i fjellnatur reduseres til et minimum for å redusere potensialet for skade på rødlistede naturtyper. Det bør heller satses på kjøring på frossen mark i kombinasjon med helikoptertransport.

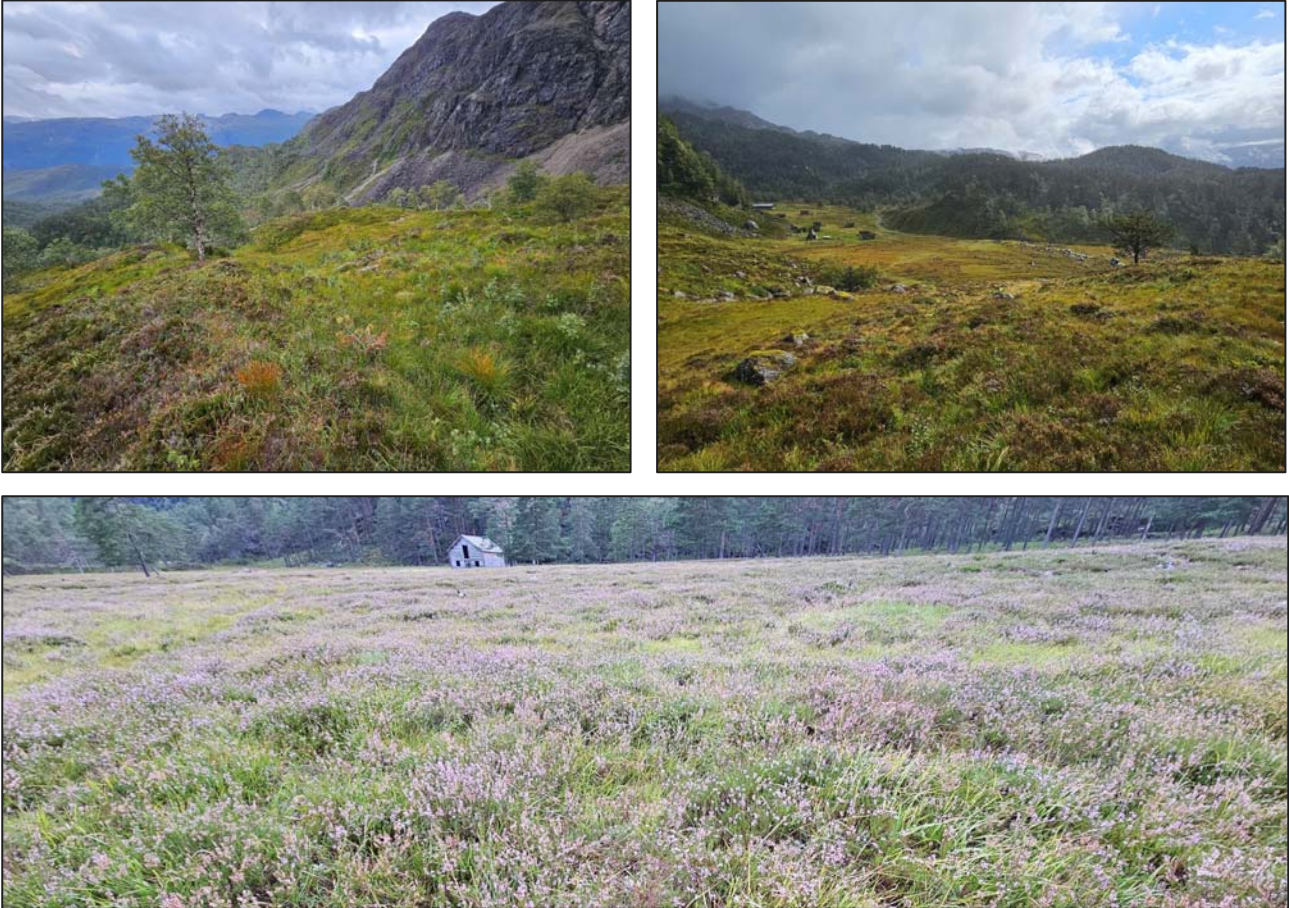
Figur 3-39 Områder med areal som trolig ville blitt karakterisert som naturtypen D1 Boreal hei. Øverst til venstre: i starten av Skreddalen på høydedraget i øst. Øverst til høyre: i retning Vettrhus (stølen). Nede: Ved Eikemo. Foto: M. Bjerga, Multiconsult.
