Berg Kommune  
Konsesjonssøknad Kvalvikvatnet - supplerende vannkilde til  
Senjahopen vannverk

## SØKNAD OM KONSESJON FOR UTTAK AV VANN FRA KVALVIKVATNET TIL SENJAHOPEN VANNVERK (SUPPLERENDE VANNKILDE)

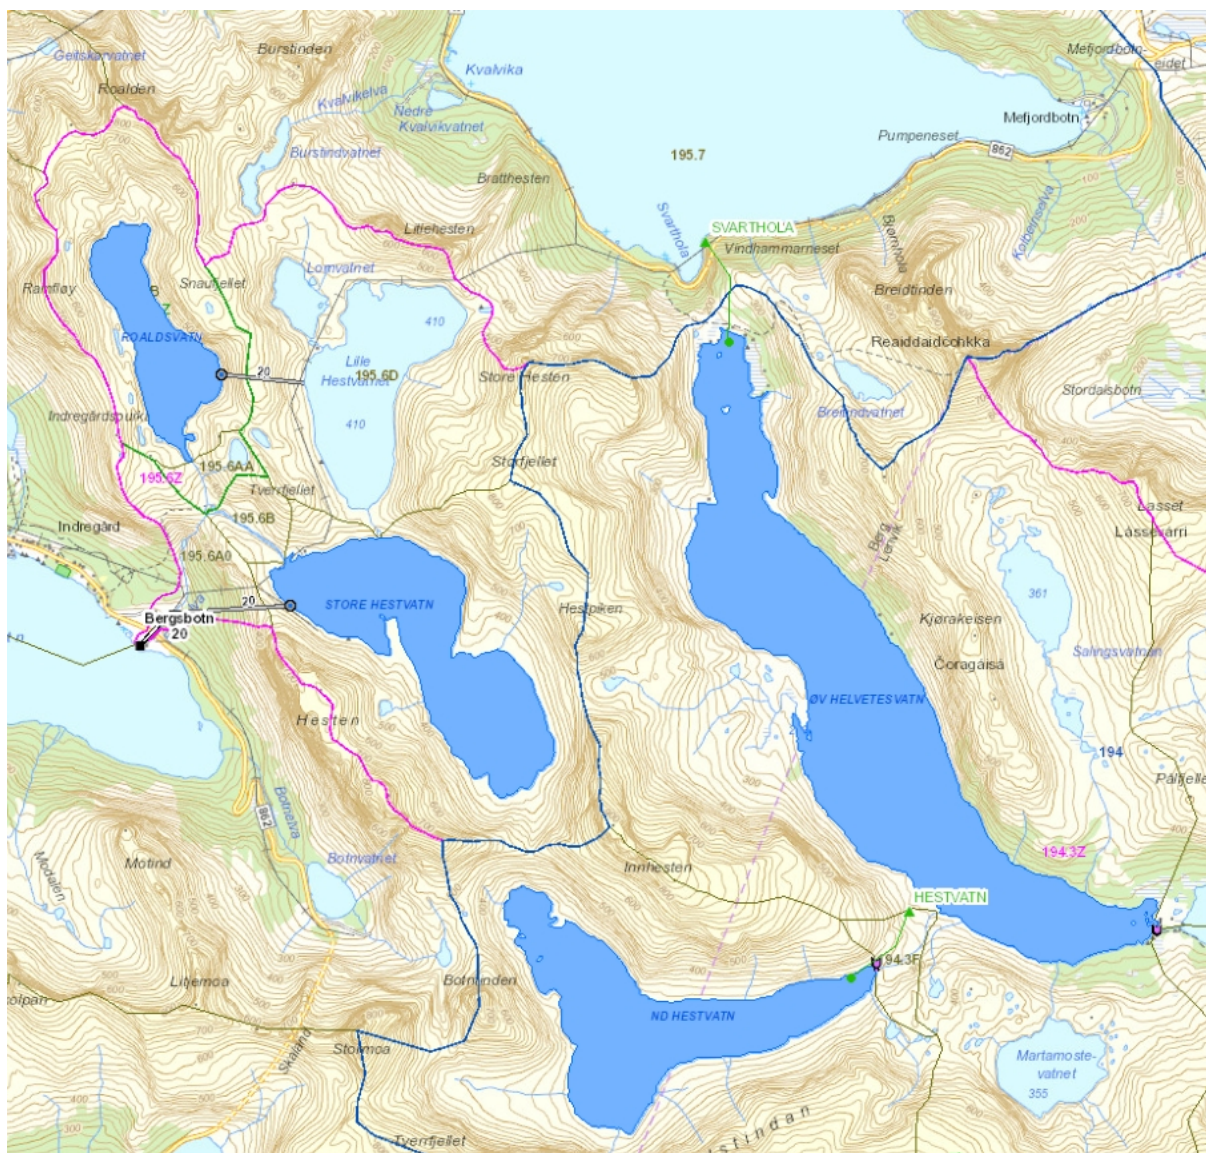
Figur 1-4. Oversiktskart som viser vannkrafttiltak i nærheten av Kvalvikvatnet (Kilde: NVE Atlas).

Roaldsvatn, Lille Hestvatn og Store Hestvatn som ligger i nedbørfelt som grenser til Burstadvatnet, er utnyttet i Bergsbotn kraftverk. Lyselva som renner fra Øvre Helvetesvatn og har utløp i Svarthola, er omfattet av Samla plan for vassdrag (prosjekt 768).

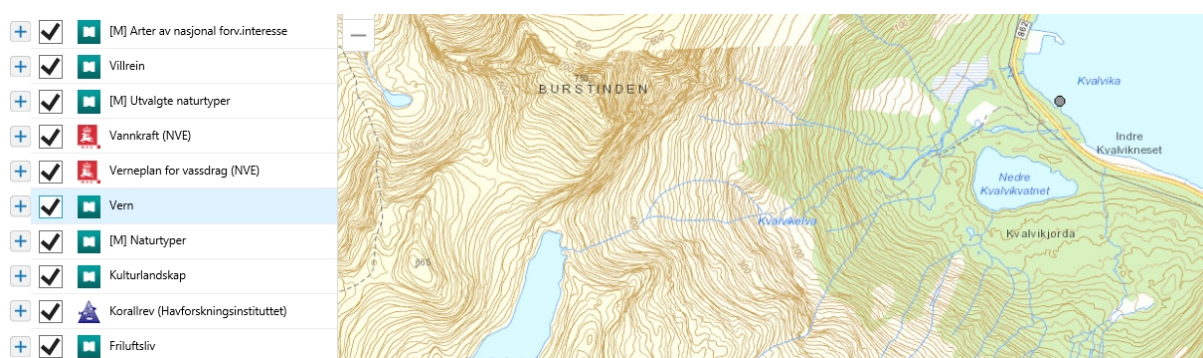
Figur 3-6. Oversiktskart over naturtyper og biologiske verdier i nærområdet (Kilde: Naturbase.no)

Det er ikke registrert verdifulle naturtyper eller vernede områder i tiltaksområdet. Området er heller ikke registrert som spesielt verdifullt med tanke på friluftsliv.

Nærmeste registrering av vanntilknyttede fugler som fossekall og vintererle er hhv. 5 km og 50 km unna. Ellers brukes området til sommerbeite for reinsdyr, der den oppholder seg midtsommers og får dekket sine behov for beite, ro, avkjøling og minst mulig insekt.

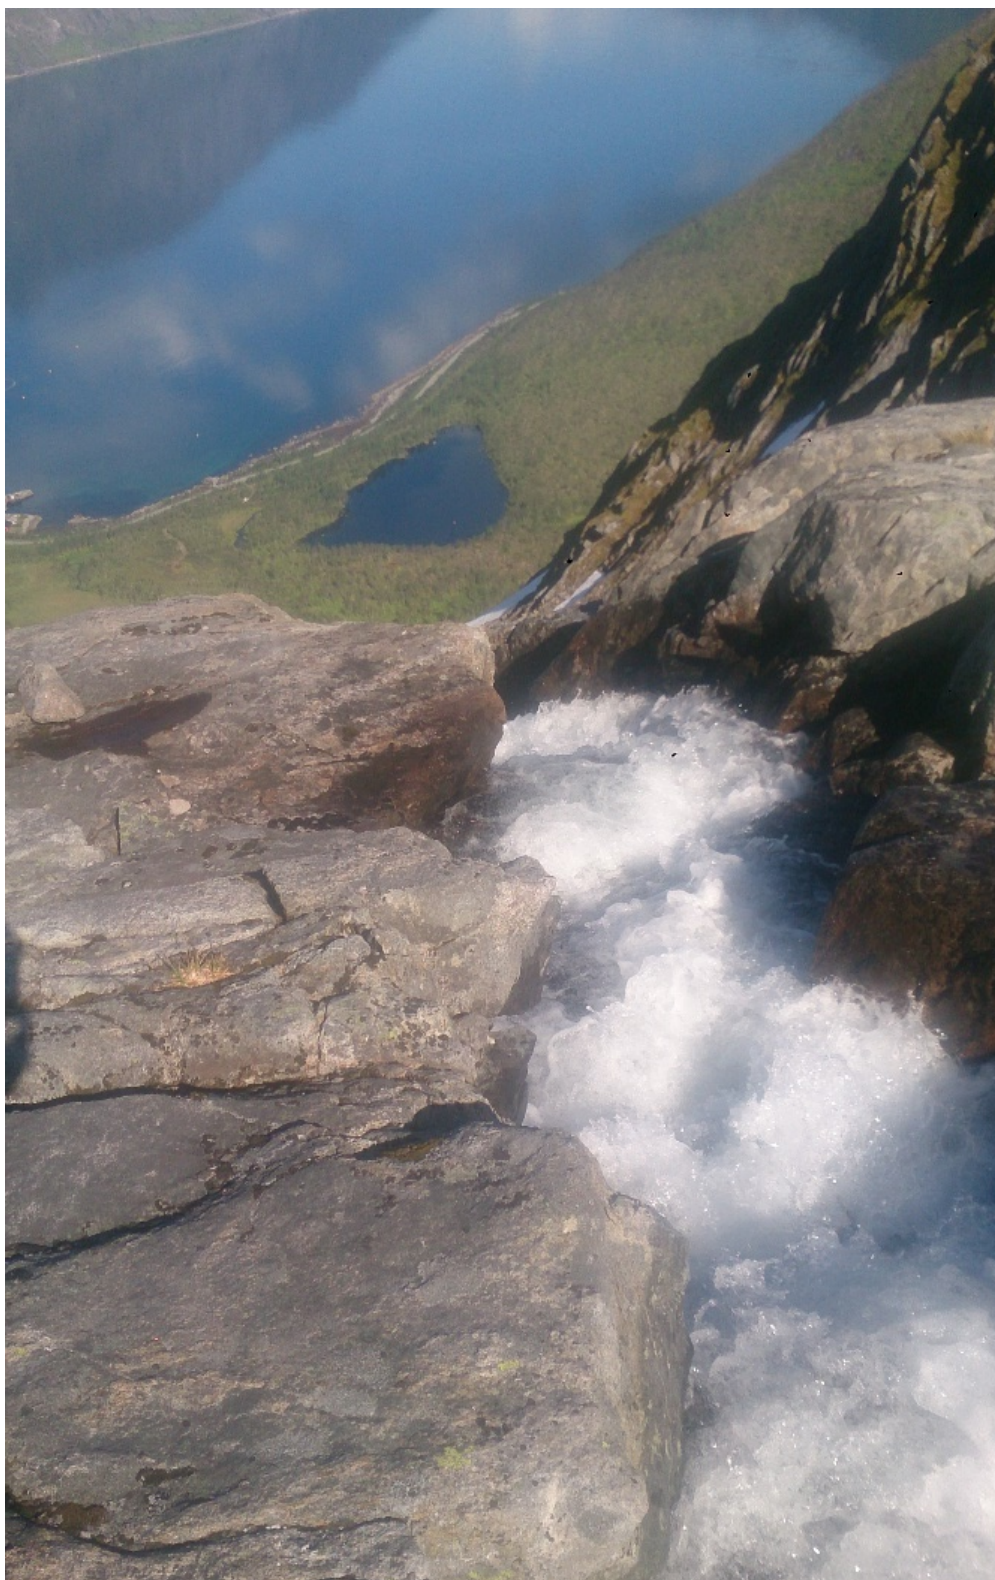
*Figur 3-7. Overløp fra Burstindvatnet. Kvalvikvatnet i bakgrunnen er omgitt av lauvskog.*

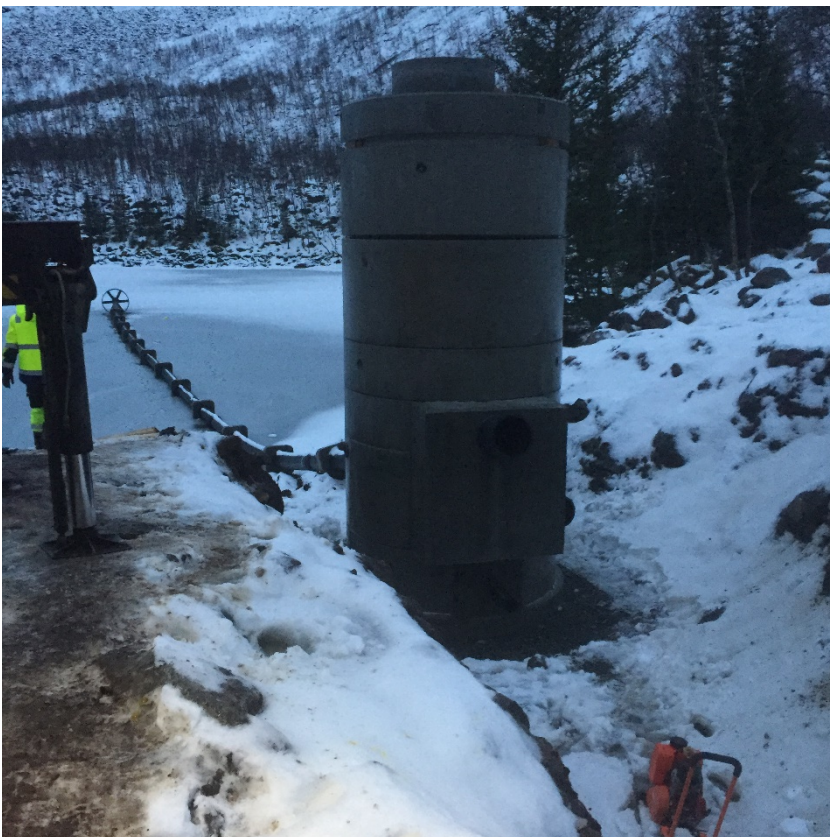
Figur 2 Vanninntak i Kvalvikvatnet

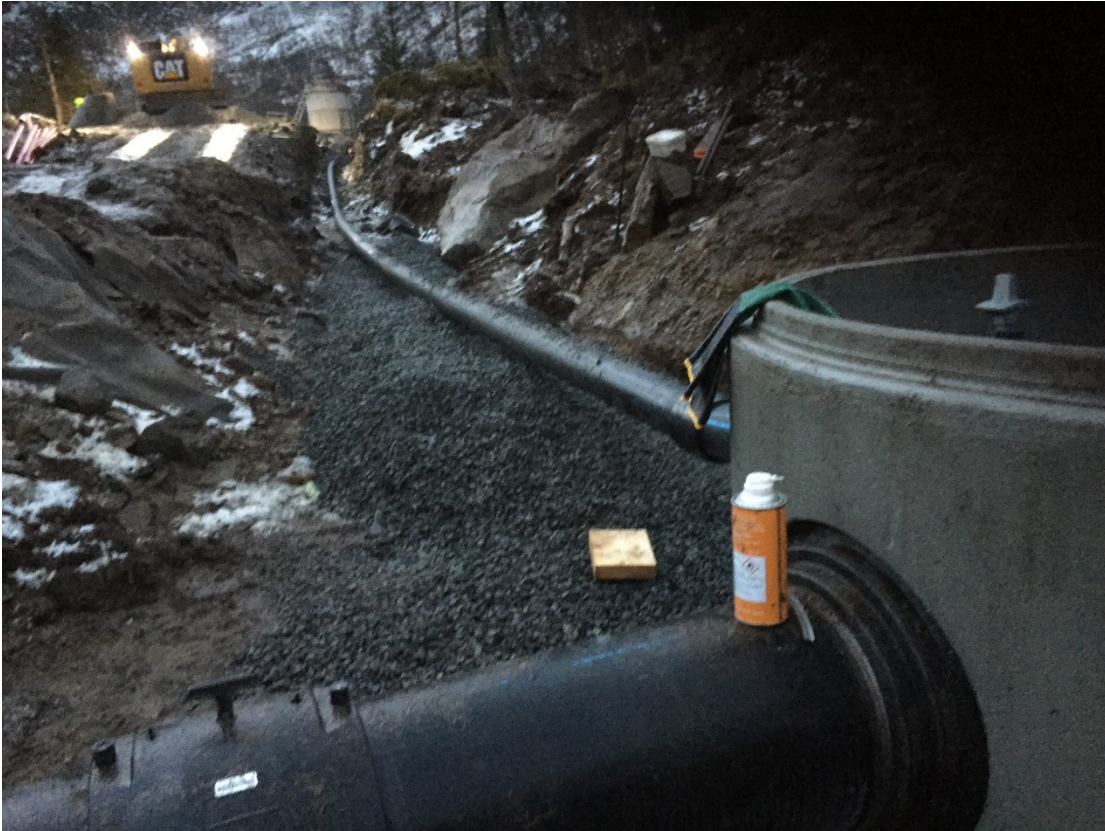
*Figur 3 Trase for ny vannledning fra Kvalvikvatnet*

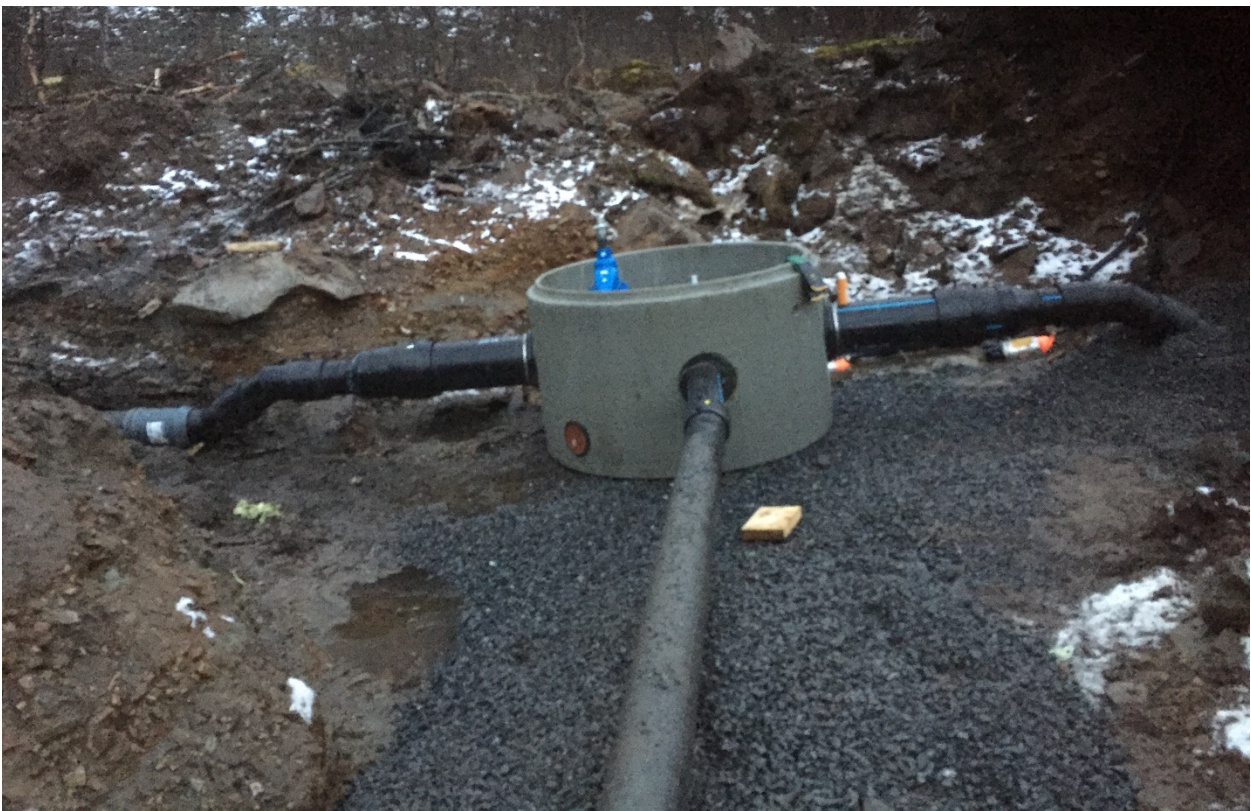
*Figur 4 Påkoblingskum for eksisterende vannledning*

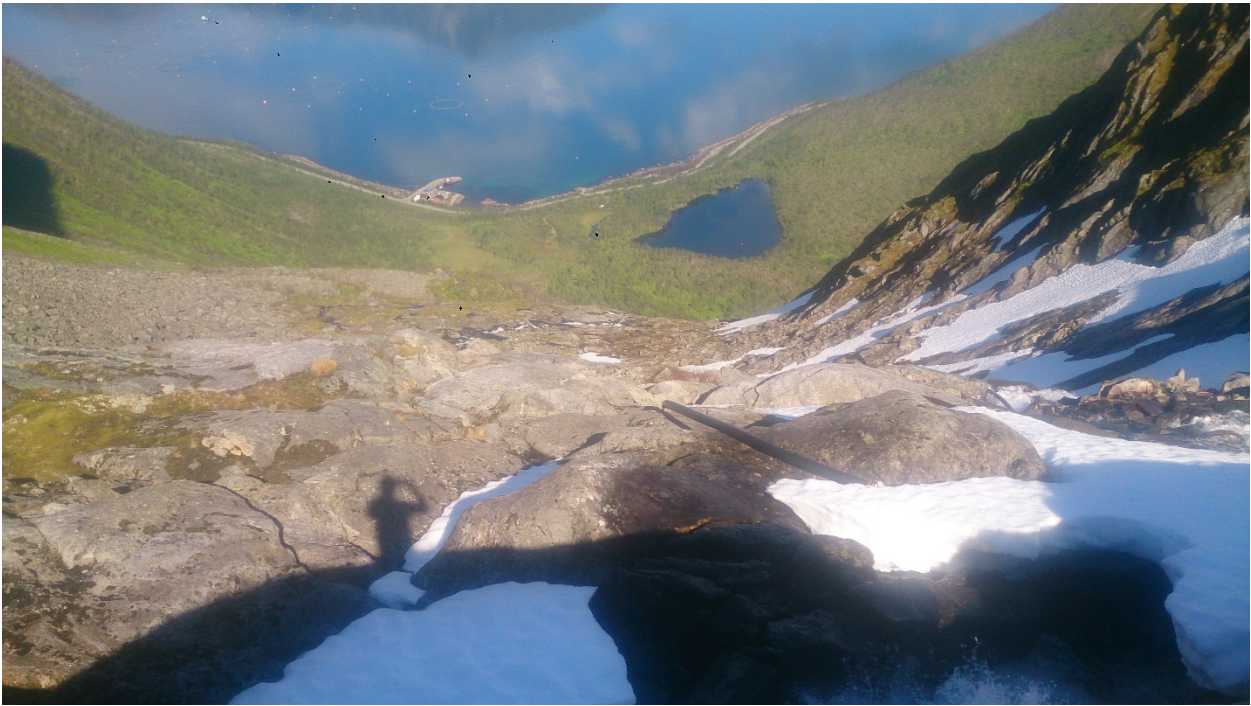
Kvalvikvatnet har ikke naturlig utløp, og avrenning fra vannet går gjennom moreneryggen som vannet er demt opp av. Det er registrert flere kildeutslag/oppkommer nedenfor moreneryggen, og noe av dette samles i to bekker nedenfor vannet. I tillegg til grunnvannsstrømningen får disse bekkene også tilført vann fra overflaten. Bekkene er små, og lite synlige i landskapet. De blir islagte om vinteren.

*Figur 1 Oversiktsbilde tatt fra utløp av Burstindvatnet mot Kvalvikvatnet.*
