# Kraftutbygging i Dagslåtteleva, Brønnøy kommune

## Konsekvenser for naturmangfold

Ecofact rapport 909

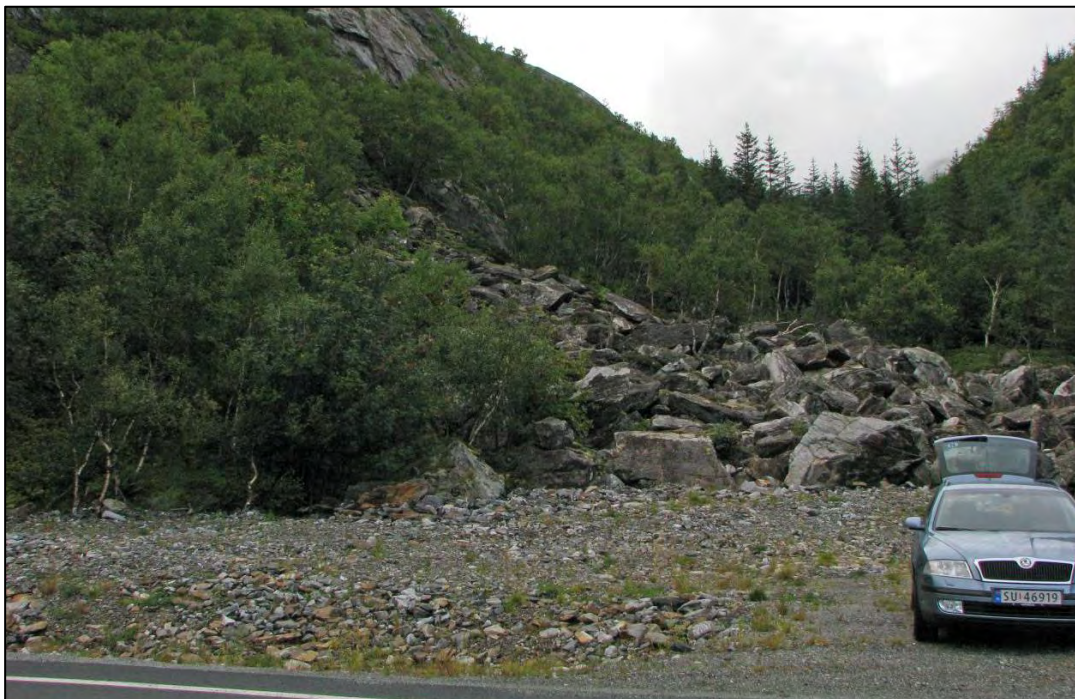
Figur 3. Området rundt planlagt lokalisering av kraftverk. I forgrunnen en steintipp, og innover mot påhugg for tunnel er det bjørkeskog med småbregner, og innenfor der et plantefelt med gran. Foto: Geir Arnesen.

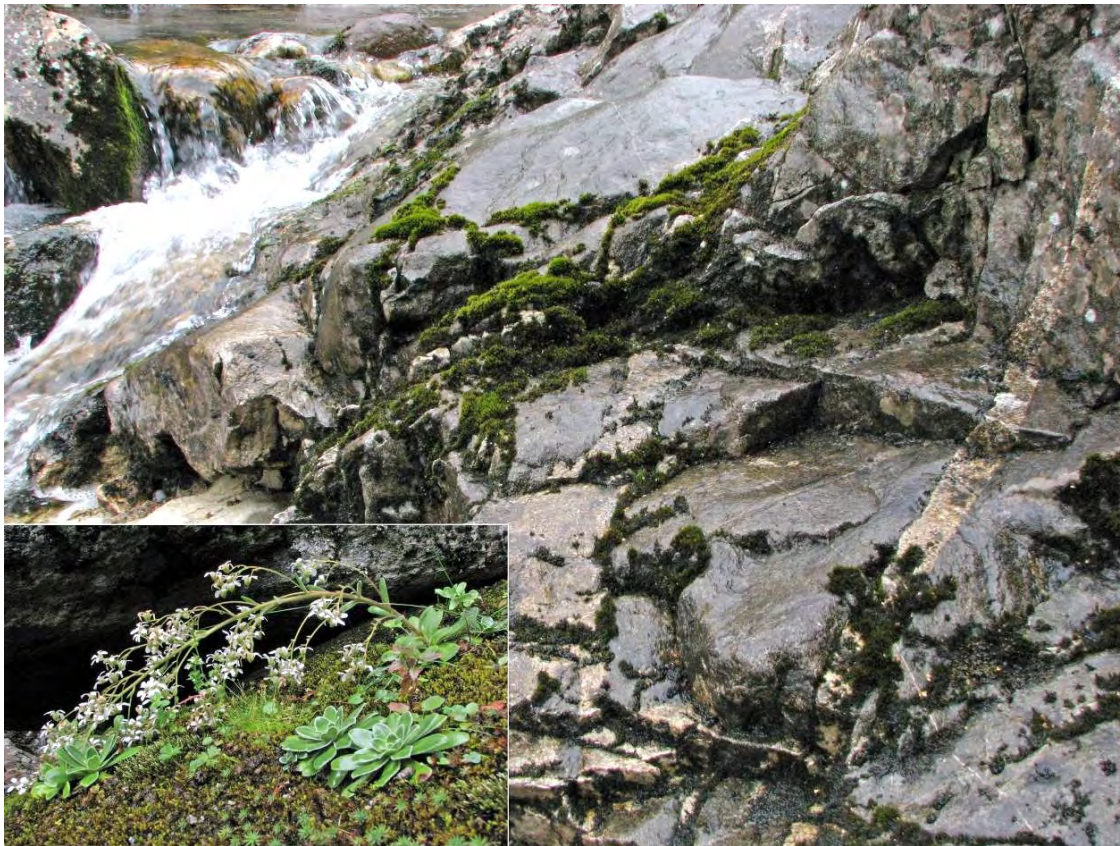
Figur 11. Mosekledd berg av gneis i kløfta som Dagslåtteleva renner i. De fleste av bergene er dominert av de vanlige artene rødmesigmose (*Blindia acuta*) og strandstjernemose (*Campylium polygamum*). Innfelt er bergfrue (*Saxifraga cotyledon*), som finnes på flere tørre berg i kløfta. Foto: Geir Arnesen.

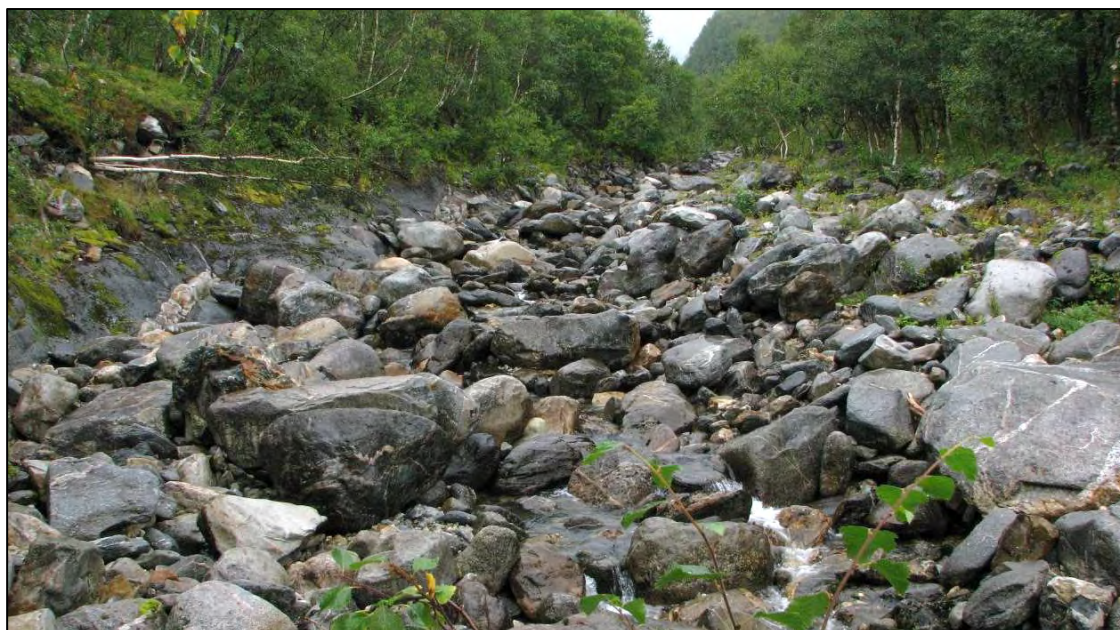
Figur 12. Nedre deler av Dagslåtteleva med blokker og noe flommark med ruderatplanter på høyre side. Foto: Geir Arnesen.

Omlag 250 meter fra sjøen åpner kløfta seg og elva vider seg ut i et bredere løp med mye store blokker (Fig. 12). Det finnes også steder med flommarker og finere sedimenter. På slike steder er det en del ruderatplanter som for eksempel hestehov, løvetann (*Taraxacum* sp.) og engsmelle.

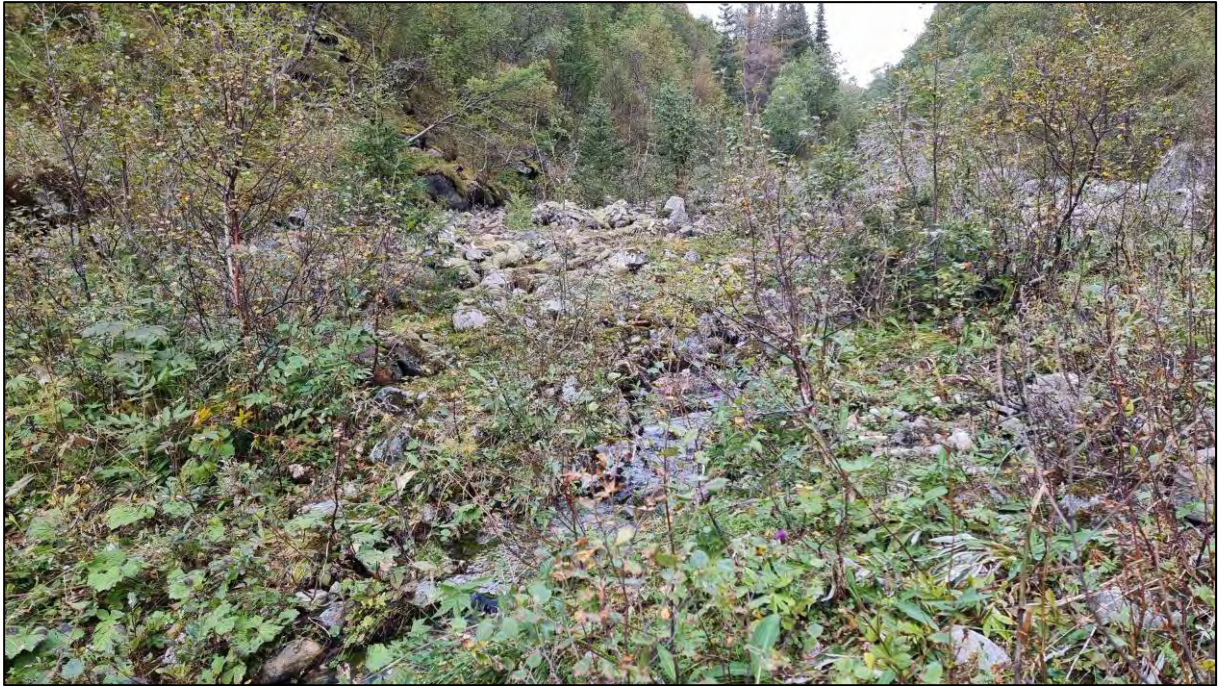
Figur 13. Åpen flomfastmark i Dagslåtrelva. Foto: Sigrid Skrivervik Bruvoll

Det er flere partier av åpen flomfastmark i tilknytning til elva, hvorav ett er stort nok til å kvalifisere som naturtype, med et areal på 549 m<sup>2</sup>. Feltsjiktet er noe sparsomt, med partier med vegetasjonsfri grus og stein. Karplantefloraen inkluderer rosenrot, teiebær, blåknapp, hvitbladtistel, hestehov, blåkoll, skogstorkenebb, sløke, engsyre, enghumleblom, mjødurt, fuglevikke, tepperot, vierkratt, tepperot, vendelrot, og småtrær av gran og bjørk. Fravær av fremmede arter, menneskeskapte objekter, slitasje, spor etter tunge kjøretøy og vassdragsregulering gir *god* tilstandsskår. Naturmangfoldsskår blir *liten* basert på liten størrelse og fravær av rødlistearter og habitatspesifikke arter. Samlet sett gir dette en lokalitet med *moderat kvalitet*. Dette tilsvarer *Middels verdi* ifølge Miljødirektoratets instruks for konsekvensutredninger.

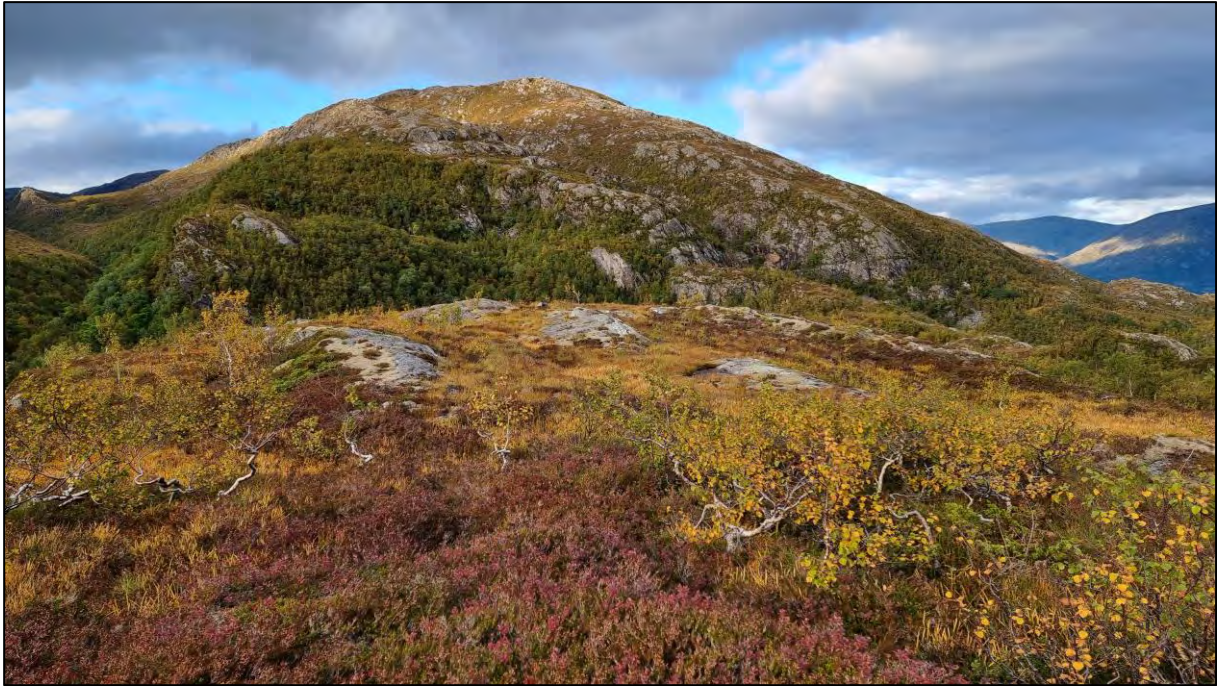
Figur 14. Fattig fjellhei i planlagt rørtrasé for Dagslåtrelva kraftverk.. Foto: Sigrid Skrivervik Bruvoll

På forhøyningen over vestlige del av planlagt rørtrasé, ligger et areal med fjellhei av undertypen B3.1. Kalkfattig og intermediær fjellhei, leside, tundra (Miljødirektoratet 2021b). Lokaliteten ble ikke befart i sin helhet, og er avgrenset delvis basert på flyfoto og topografi. Arealet ligger rett over tregrensa, og er et relativt lite platå på ca 150 daa, avskåret fra øvrig fjellhei med tresatte skråninger. Planlagt rørtrasé krysser berget under lokaliteten med en lengde på 50 meter. I feltsjiktet vokser arter som rypebær, røsslyng, krekling, rome, blokkebær, einer og heigråmose. Busker av einer og bjørk er tydelig vekstbegrensa, og eineren ligger klistret til berget. Det er en del berg i dagen. Lavt beitetrykk med sau, kombinert med fravær av slitasje, tunge kjøretøy, og menneskeskapte objekter, gir *god* tilstandsskår. Størrelse gir *moderat* naturmangfoldsskår. Det er ellers ikke observert rødlistearter, unisentrisk eller bisentrisk arter, og det er lite økologisk variasjon innenfor lokaliteten. Samlet sett gir disse faktorene er lokalitet med *Høy kvalitet*, som tilsvarer *Stor verdi* ifølge Miljødirektoratets instruks for konsekvensutredninger.
