**Skredfarevurdering for  
fleire bruk ved  
Holmøyane, Stad  
kommune**

Sunnfjord Geo Center

| 2025-05-220 | SF-H30-M01-03 | 01R | Skredfarevurdering for fleire bruk ved Holmøyane, Stad kommune | |

Sunnfjord Geo Center AS har utført skredfarevurdering etter TEK17 og NVE rettleiar (2020) for tre kartleggingsområde ved Holmøyane på sørsida av Hornindalsvatnet i Stad kommune. Det er vurdert skredfare med samla nominelt årleg sannsyn større enn 1/100. I kartlagt område er det i dag bustadhus og driftsbygningar til landbruket, og skredfarevurderinga er utført for framtidige S1-tiltak i kartleggingsområda.

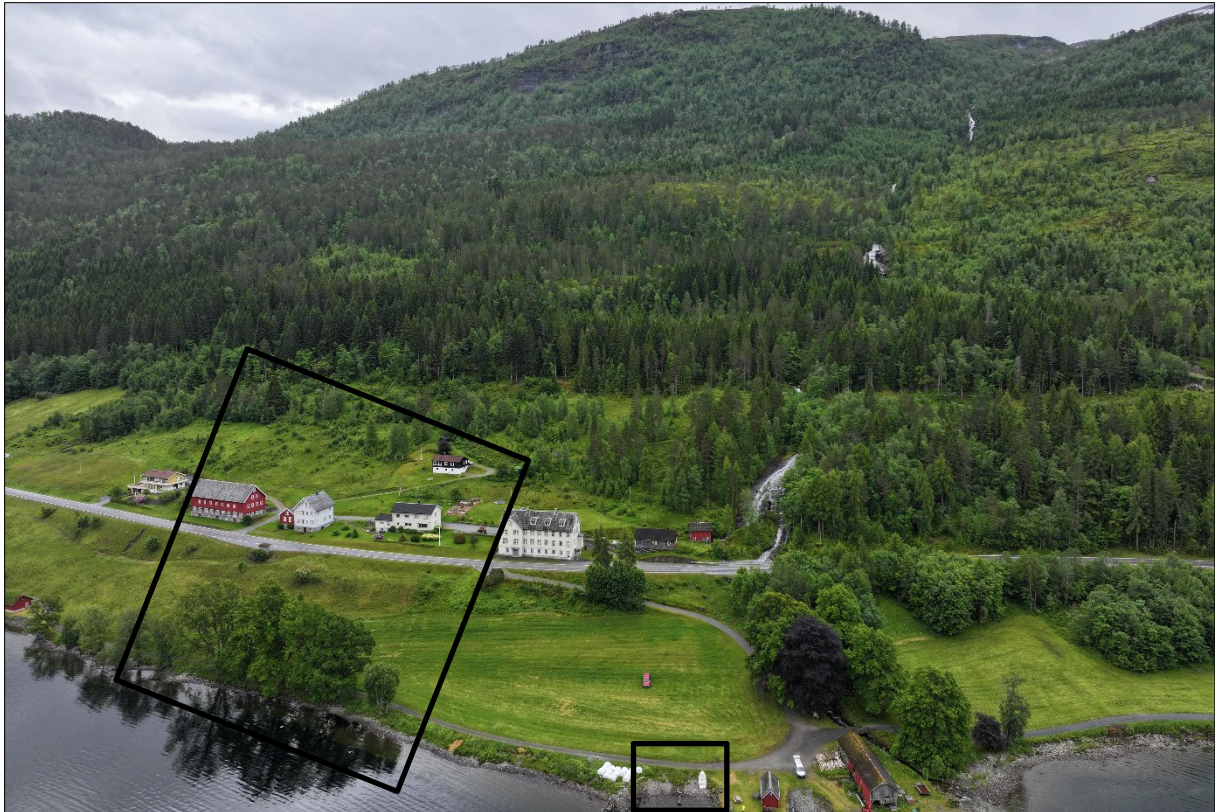
Figur 2: Oversiktsbilde over austleg og midtre kartleggingsområde (markert med svart omriss), og påverknadsområdet ovanfor. Bilde er tatt mot sør.

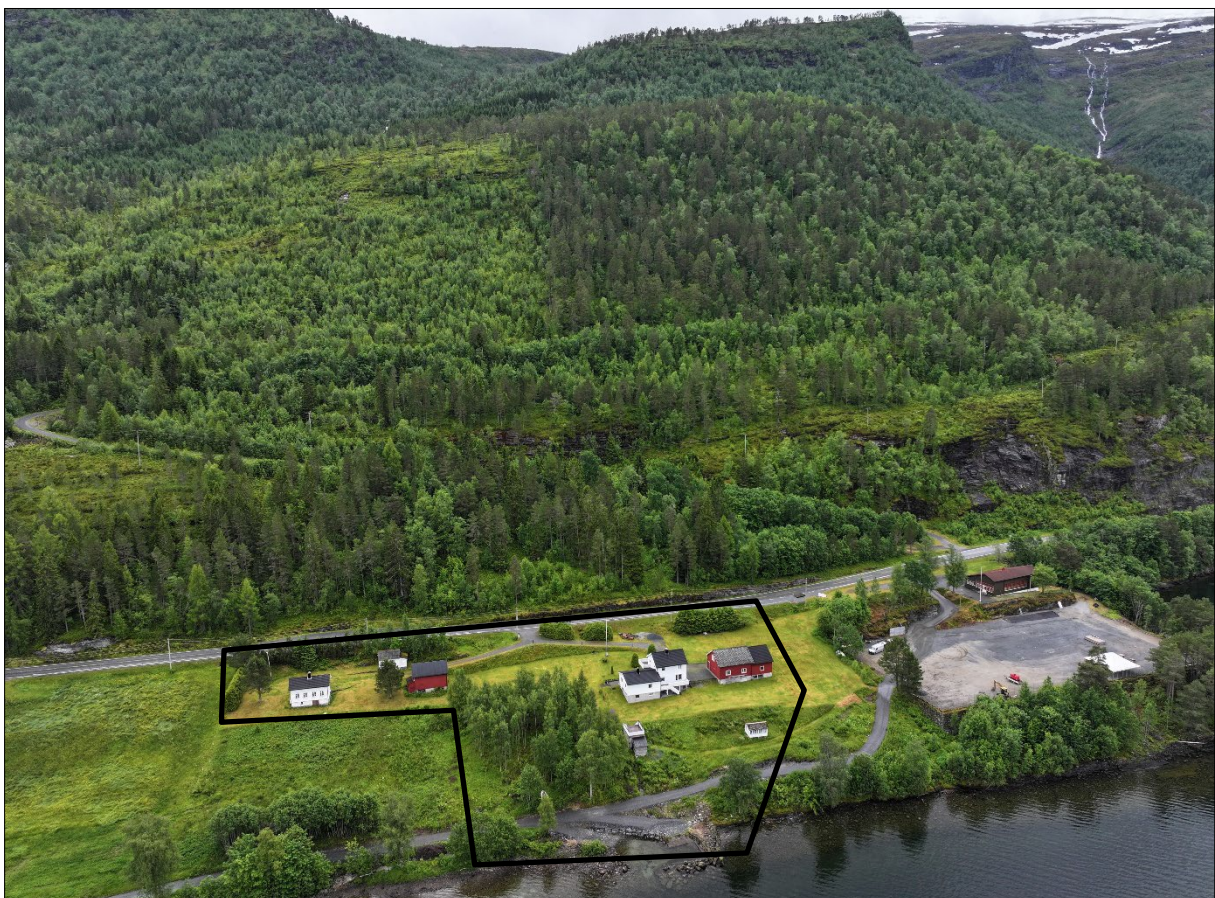
Figur 3: Oversiktsbilde av det vestlege kartleggingsområdet (svart omriss). Bilde er tatt mot sør.

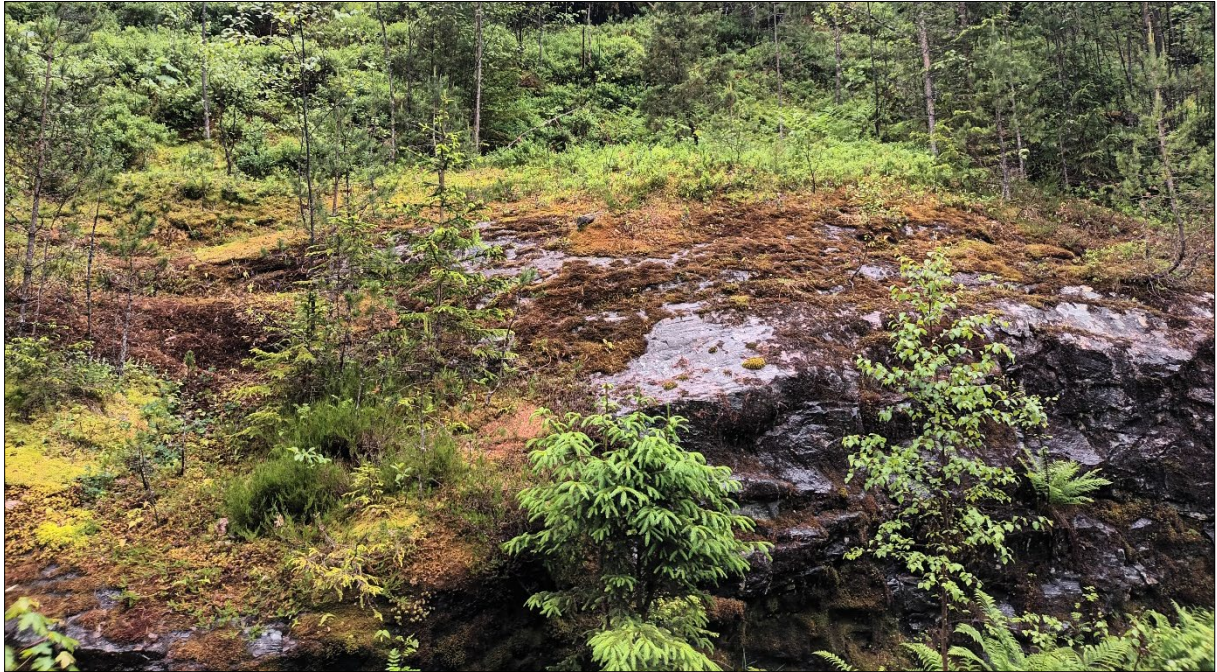
Figur 7: Avgrensa fjellskråning langs skogsvegen i vestleg del av påverknadsområdet (infopunkt 5). Bergarten er tolka som gneis, og har ei generelt massiv overflate. Lausmassedekket over observerte fjellskråningar består hovudsakleg av tynne dekker av organisk materiale.

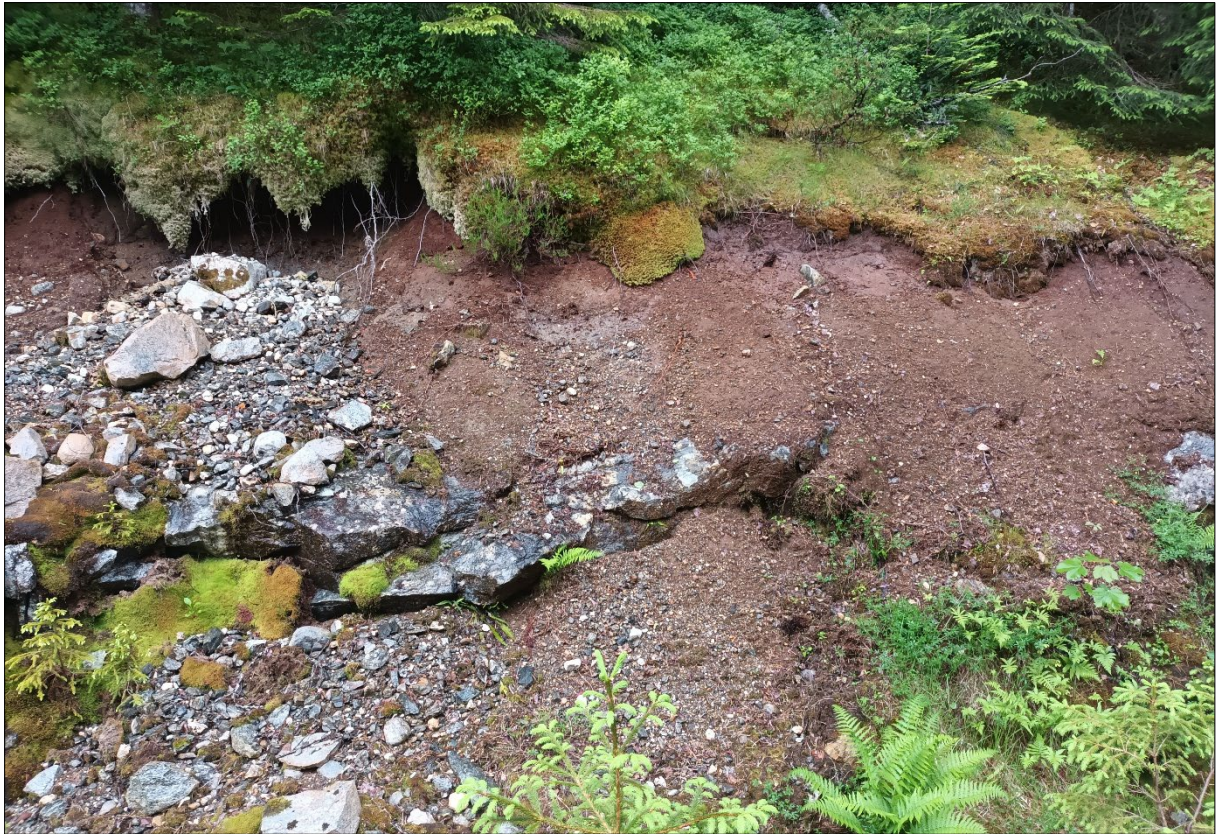
Figur 10: Biletet viser eksponerte lausmassar av morenemateriale langs skogsvegen ved infopunkt 7. Lausmassedekket er generelt tynt i store delar av påverknadsområdet (0,1 - 0,5 m).

Synfaringa stadfestar at lausmassedekket i påverknadsområdet er tynt, vurdert å hovudsakleg ha ei mektigheit mindre enn 0,5 meter (Figur 10). Lausmassedekket er noko tjukkare i dei slake, tilnærma flate partia, men i skråningane med helling over 25° er lausmassedekket hovudsakleg tynnare enn 20 cm. Det vart observert ei mindre utgliding i sørvestleg del av påverknadsområdet, men det vart elles ikkje observert spor etter samanhengande lausmasseskred under synfaringa (Figur 11). Lausmassane i dei slakare partia består av moreneavsetjingar, og i skråningane med helling over 30° er det hovudsakleg eit tynt dekke av organisk materiale over fast fjell (Figur 7). Dei tynne dekka av organisk materiale i skråningar med helling over 25° er vurdert som ustabile, då avrenning i terrenget kan danne eit glideplan mellom lausmassane og det underliggande fjellet. Dei tjukkare lausmassedekka (~0,5 m) i dei slakare partia er vurdert å vere stabile, då det ikkje vart observert teikn til vesentleg jordsig i skogen i påverknadsområdet.

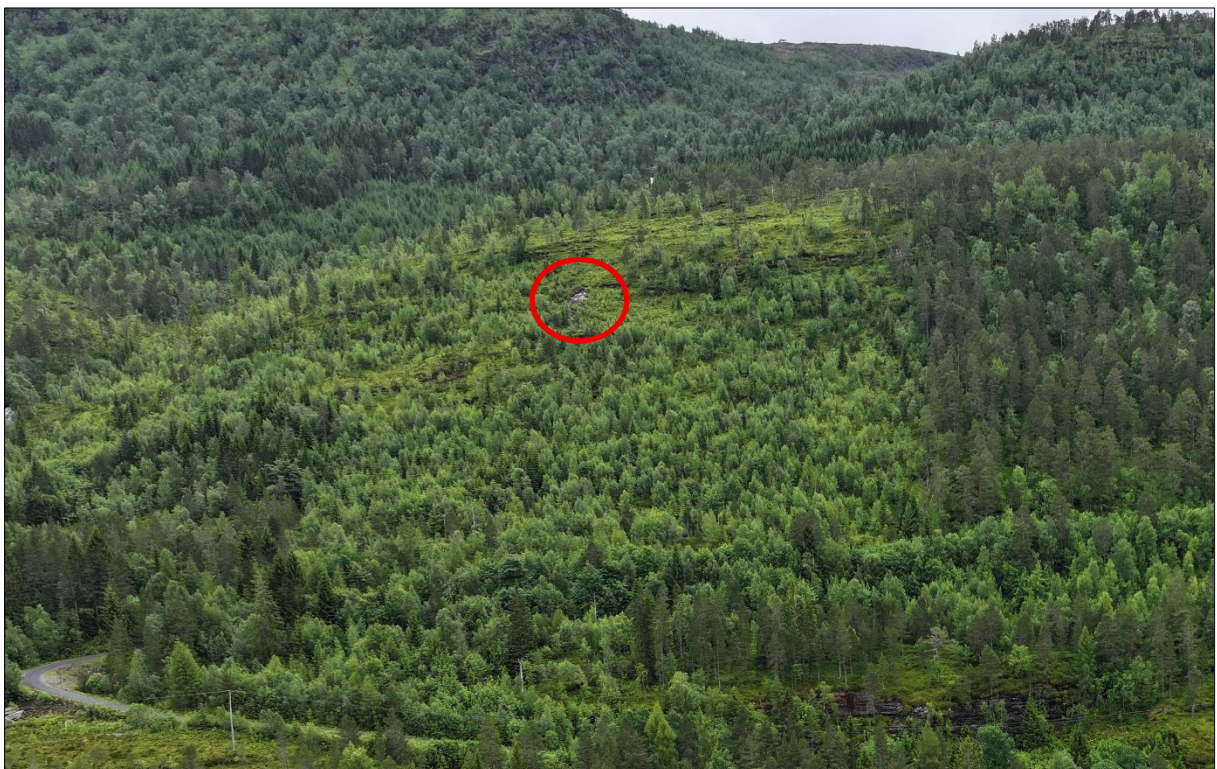
Figur 11: Det vart observert ei jordutgliding i sørvestleg del av påverknadsområdet (markert med raudt omriss). Utglidinga har stoppa rett nedanfor losneområdet og det vart ikkje observert avsetjingar eller skredspor lenger nedafor. Infopunkt 9.

Forutan om ei lita jordutgliding i sørvestleg del av påverknadsområdet (infopunkt 9, Figur 11), vart det ikkje observert spor etter større skred i påverknadsområdet under synfaringa. Relevante skredhendingar er lista opp i Tabell 2.

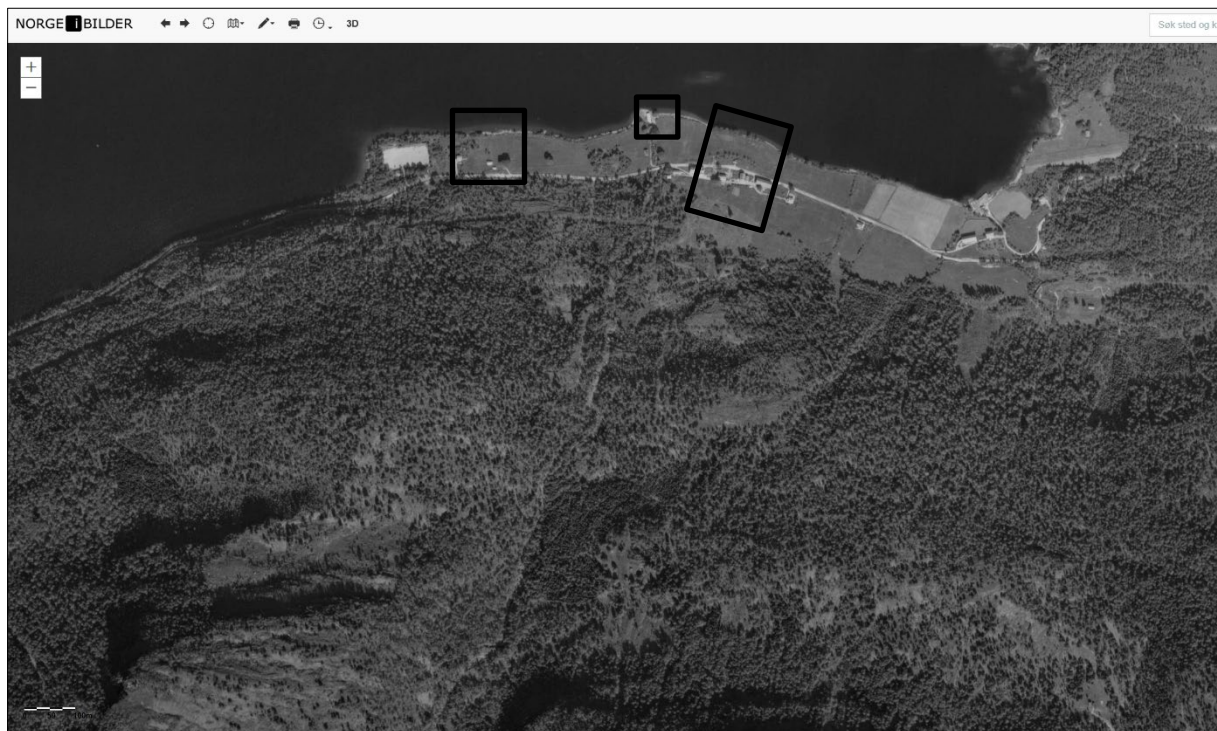
Figur 16: Flyfoto frå 1966 viser at det var noko tjukkare skog i midtre del av påverknadsområdet, grunna uttak av skog i 2006. Kartleggingsområda er innafor svart rektangel. Vertikalfoto: norgeibilder.no

Flyfoto er studert med omsyn til skredhendingar, og det er ikkje observert spor etter skredhendingar på dei studerte flyfotoa. Nyaste og eldste flyfoto er vist i Figur 15 og Figur 16.

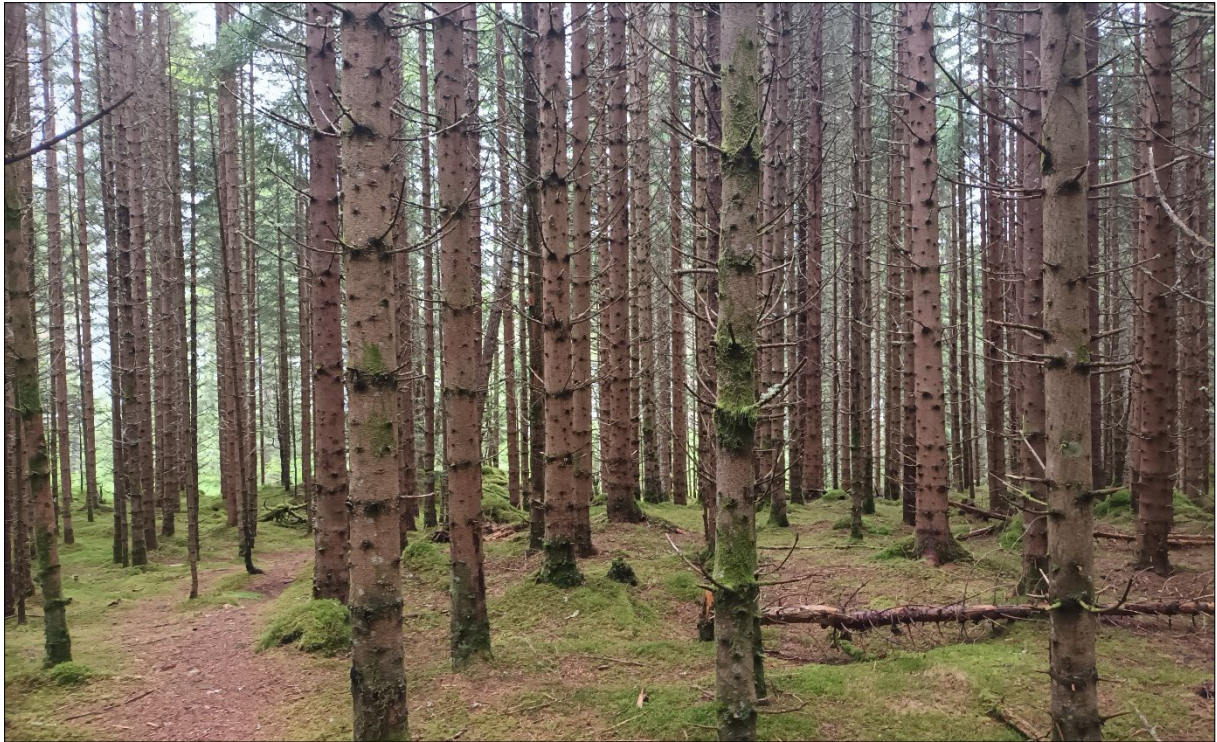
Figur 23: Terrenget ovanfor søraustleg del av påverknadsområdet består av eit om lag 100 meter breitt område med flatt terreng. Infopunkt 10.

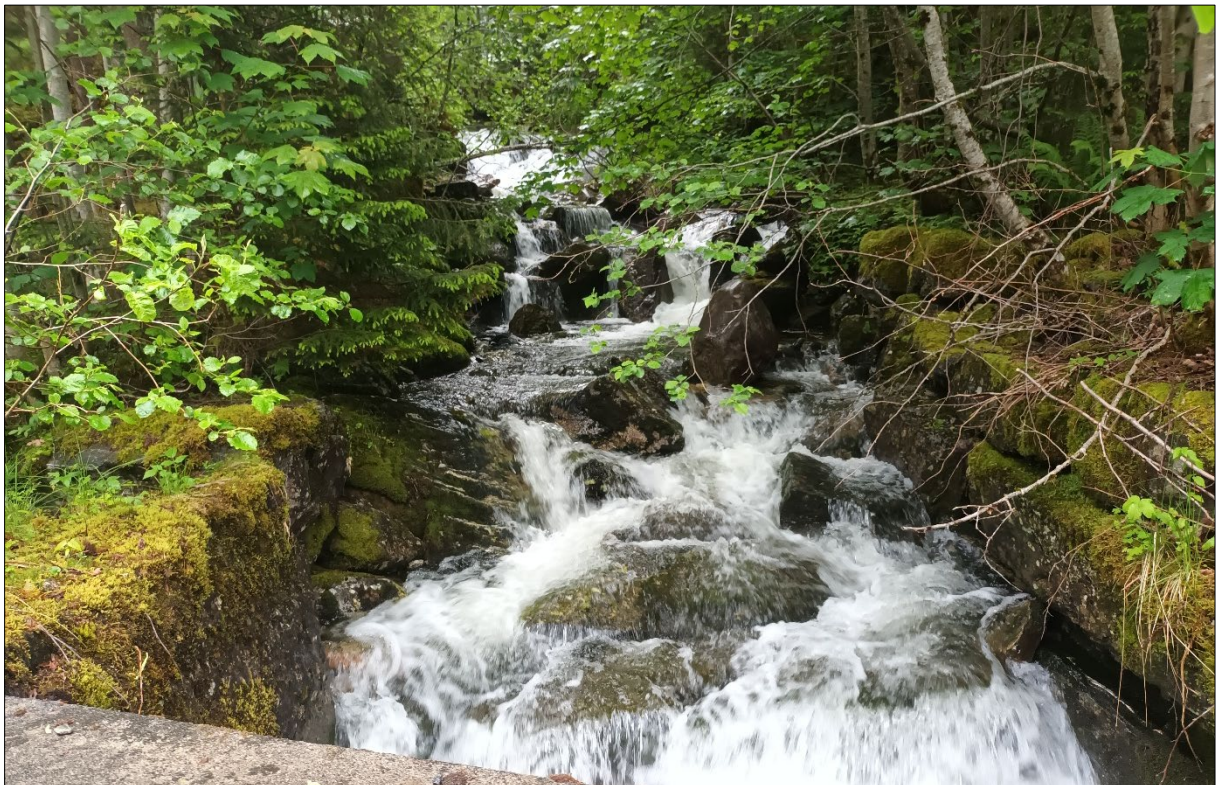
Figur 24: Holmøyelva renn hovudsakleg på fast fjell, men nedanfor dei brattare fossefalla ligg det steinsprangblokker. Infopunkt 6.

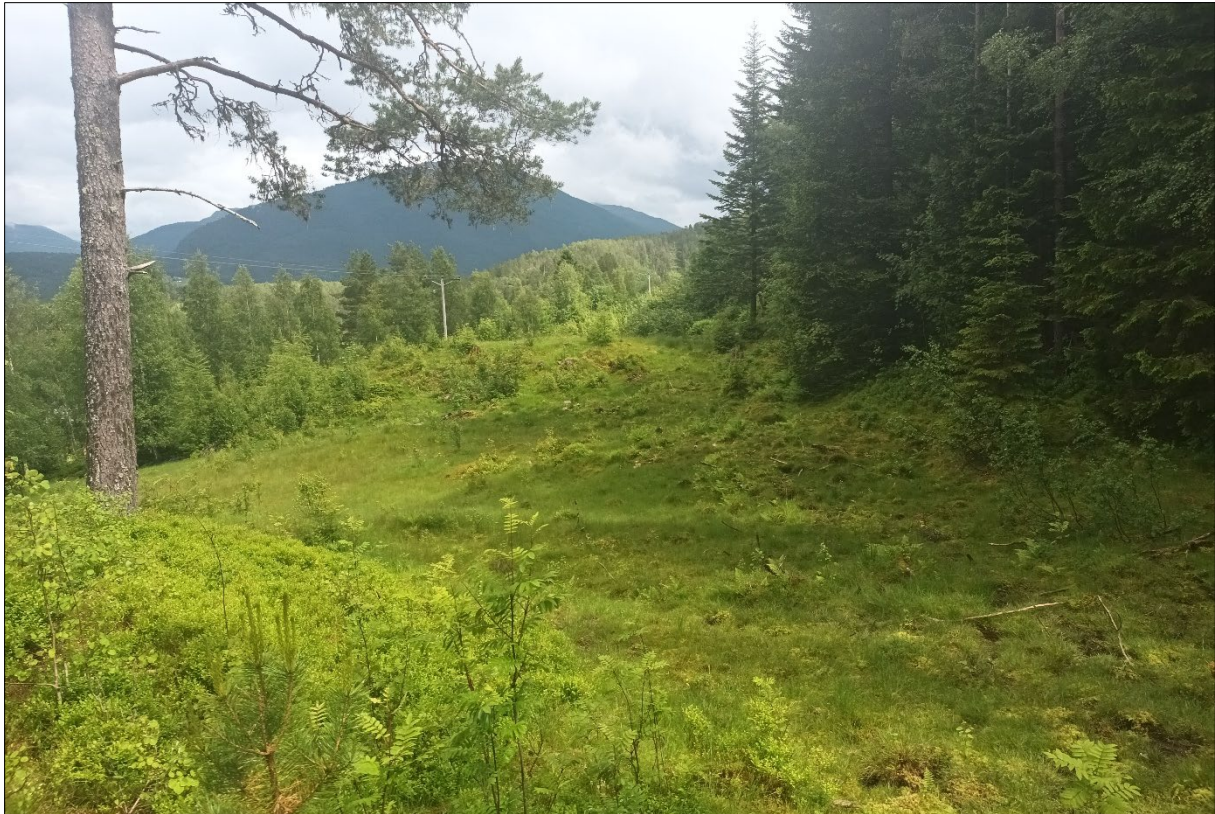
Figur 25: Terrenget direkte sør for det austlege kartleggingsområdet er slakt og stadvis flatt. Infopunkt 2.

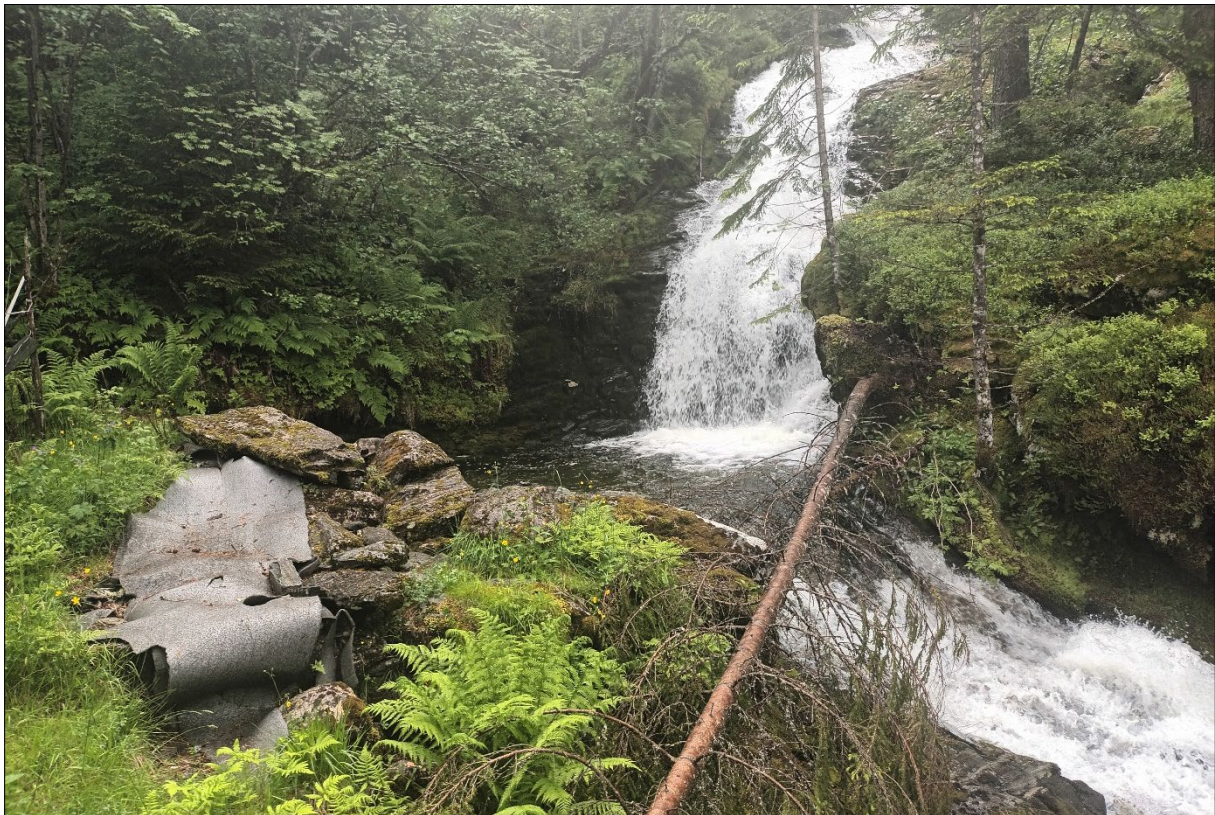
Figur 26: Holmøyelva renn på fast fjell i nedre delar av påverknadsområdet. Lausmassedekket langs elvekantane er tynt (~10 cm), tolka å vere på grunn av tidlegare periodar med høg vassføring i elva. Infopunkt 3.
