| Oppdrag | Nummer og navn<br>25416 Hemsedal, Ershovdstølen -<br>Skredfarevurdering for gbnr. 90/42, nybygg av<br>hytte. | Oppdragsleder<br>Nils Arne K. Walberg |
| Dokument | Nummer<br>25416-01-1<br>Utført av<br>Nils Arne K. Walberg | Dato<br>2025-09-30<br>Kontrollert av<br>Leon Wagner og Pål<br>Lohne |

## Utredning av sikkerhet mot skred i bratt terreng – gbnr. 90/42, Hemsedal

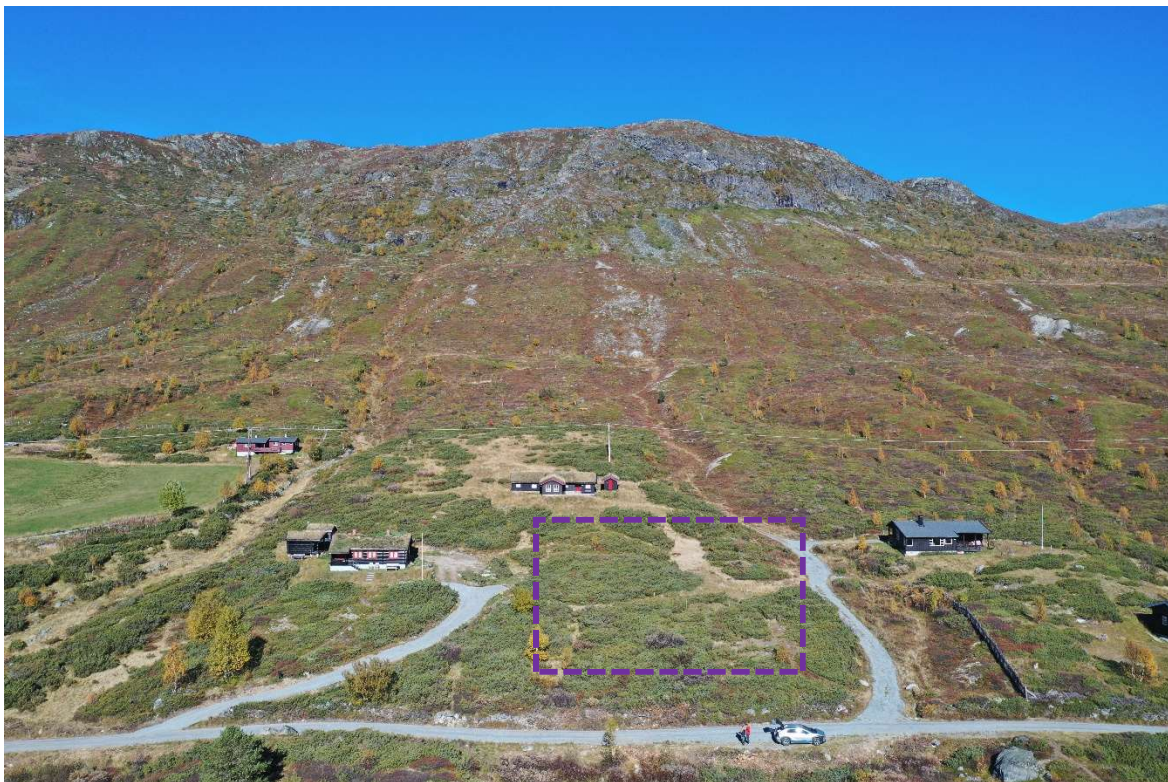
*Figur 1: Oversiktsbilde for kartleggingsområdet (lilla polygon) og påvirkningsområdet. Bildet er tatt mot NØ.*

Nibios skogressurskart SR16 (NIBIO, 2022)(NIBIO, 2022) viser noe løvskog oppe i den bratteste delen av fjellsiden, men det er generelt lite vegetasjon og skog i påvirkningsområdet, se oversiktsbilde i Figur 1.

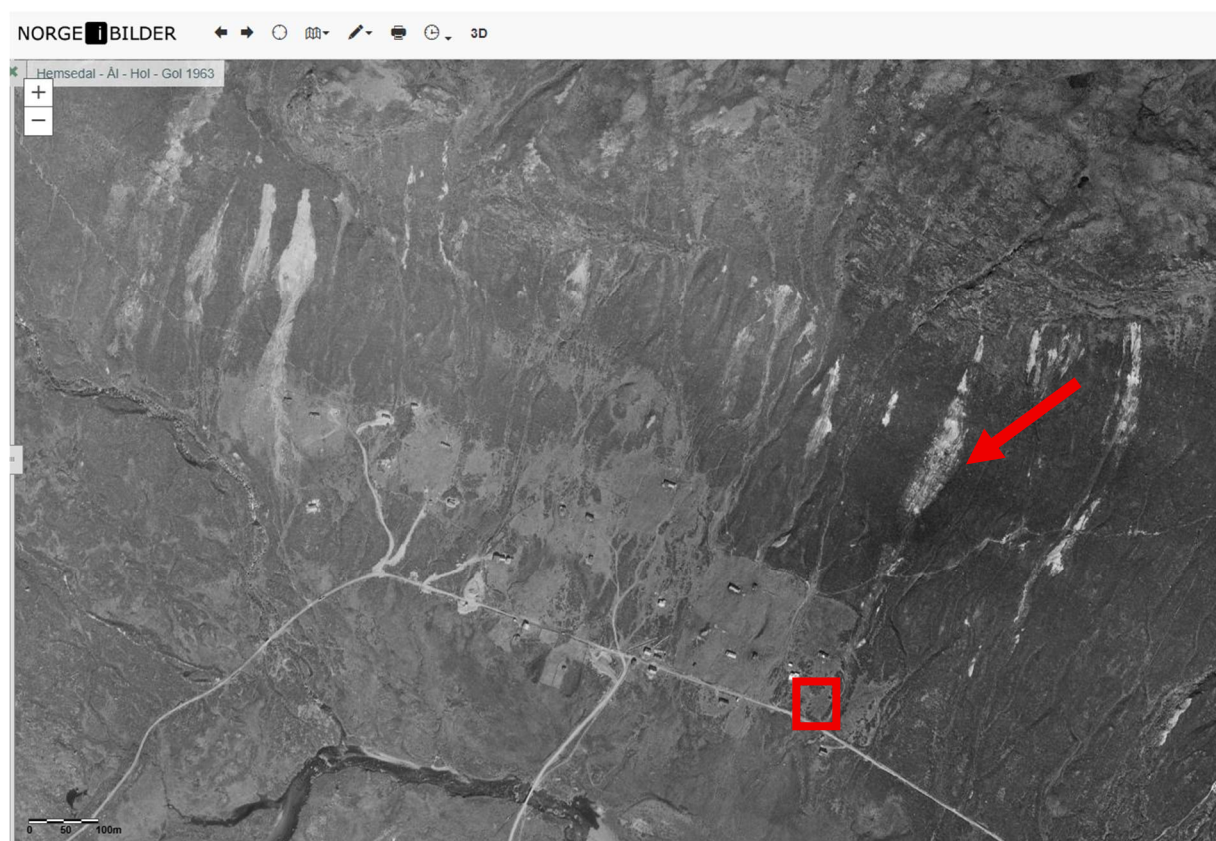
Figur 4: Flyfoto fra 1963 viser spor etter en rekke skred i fjellsiden. Tomten markert med rød firkant. (Statens vegvesen et al., 2025)(Statens vegvesen et al., 2025),

På Norge i Bilder (Statens vegvesen et al., 2025)(Statens vegvesen et al., 2025) er det flyfoto tilgjengelig for området for årene 1963, 2006, 2009, 2010, 2015, 2016, 2019, 2020 og 2024. Eldre flyfoto fra 1963 (Figur 4) viser mange historiske løsmasseskred i fjellsiden, bl.a. et større skred ovenfor den vurderte tomten (pil). Basert på hvordan sporene etter disse hendelsene er synlig i dag, kan det antas at hendelsene har skjedd i løpet av siste 60-200 år. Under uværet Hans i august 2023 gikk flere flomskred i en av de gamle skredløpene helt vest i dalsiden (Figur 5).

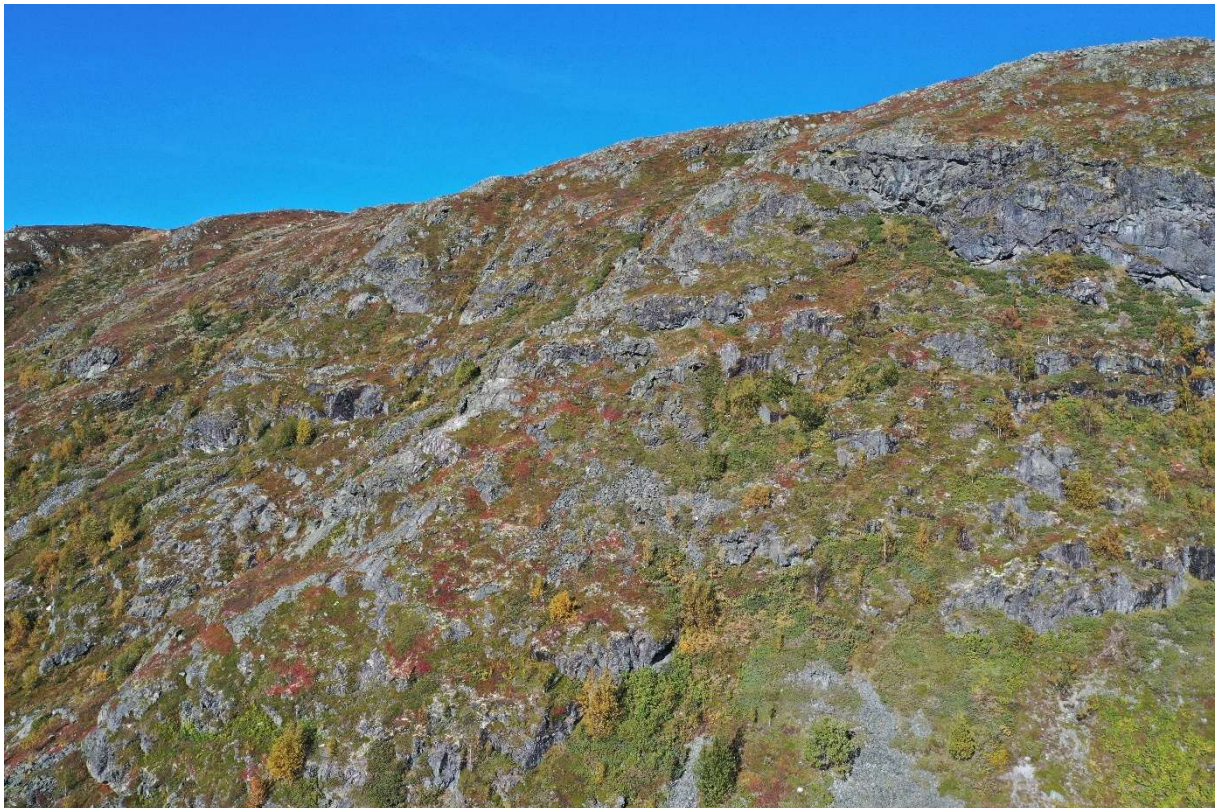
Det er områder med bart fjell som er brattere enn 45° og dermed potensielle kildeområder for steinsprang i øvre deler av fjellsiden, over ca. 1100 moh. (Figur 9). Dette er i hovedsak mindre klippepartier med unntak av en større skrent på inntil 85 høydemeter helt øst i påvirkningsområdet. Det er ikke sammenhengende ur i nedkant av fjellsiden, men mindre områder med ur lokalt, samt spredte blokker i terrenget både oppe i den bratteste delen av fjellsiden og nedover i dalsiden. Steinsprang er derfor aktuell prosess, og vi vurderer løsnessannsynligheten som  $\geq 1/1000$ , men mindre enn  $1/100$ .

*Figur 9: Dronefoto av fjellsiden med i hovedsak små klippepartier. Den store skrenten øst i påvirkningsområde er synlig øverst til høyre. Bildet er tatt mot N.*

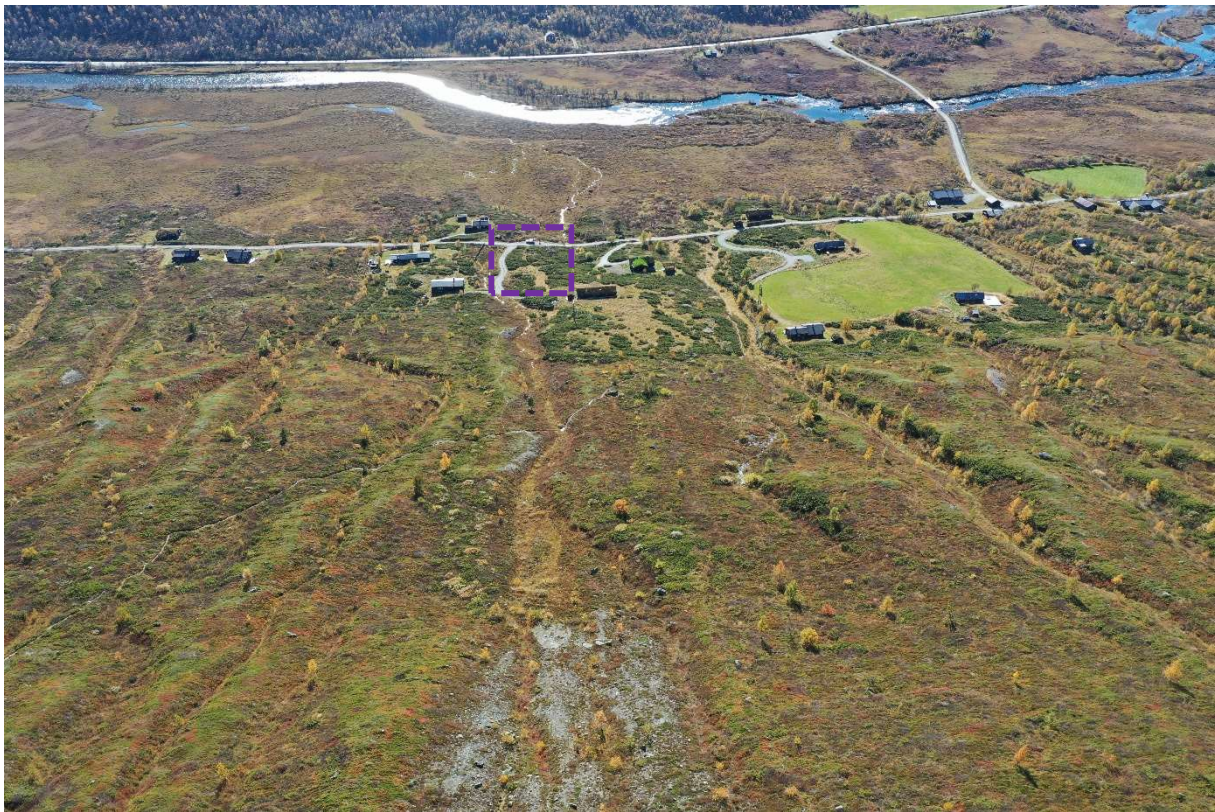
Den vurderte tomten ligger på en liten forhøyning mellom to raviner/nedskjæringer. Under befaringen ble det observert ca. 3 m overhøyde mellom tomten og ravinen på oversiden av tomten, men dette var veldig lokalt (GPS punkt 961 i Tabell 2 og Figur 8). Dette vurderes å fungere som en liten ledevoll og hindre mindre skred og vann i å ha retning direkte rett ned mot tomten. I stedet ble det under befaringen vurdert at vann/skredmasser vil renne ned ravinen langs østre tomtengrense hvor løpet er noe mindre definert sideveis, bl.a. som følge av grusveien opp til eksisterende hytter. Ved GPS punkt 962 var det en liten flate som vurderes å bremse utstrekningen til grovere blokker ved et evt. skred.

*Figur 11: Dronefoto ned langs fjellsiden mot tomten, hvor tidligere skredsår og ravine/nedskjæring er godt synlig.*
