RAPPORT RIG-R02-A02

Utredning av kvikkleirefare: Slyngjemyra Kvikkleiresone

Prosjekt: Sømna Biogass

Dokumentnummer: RIG-R02-A02 10.02.2023

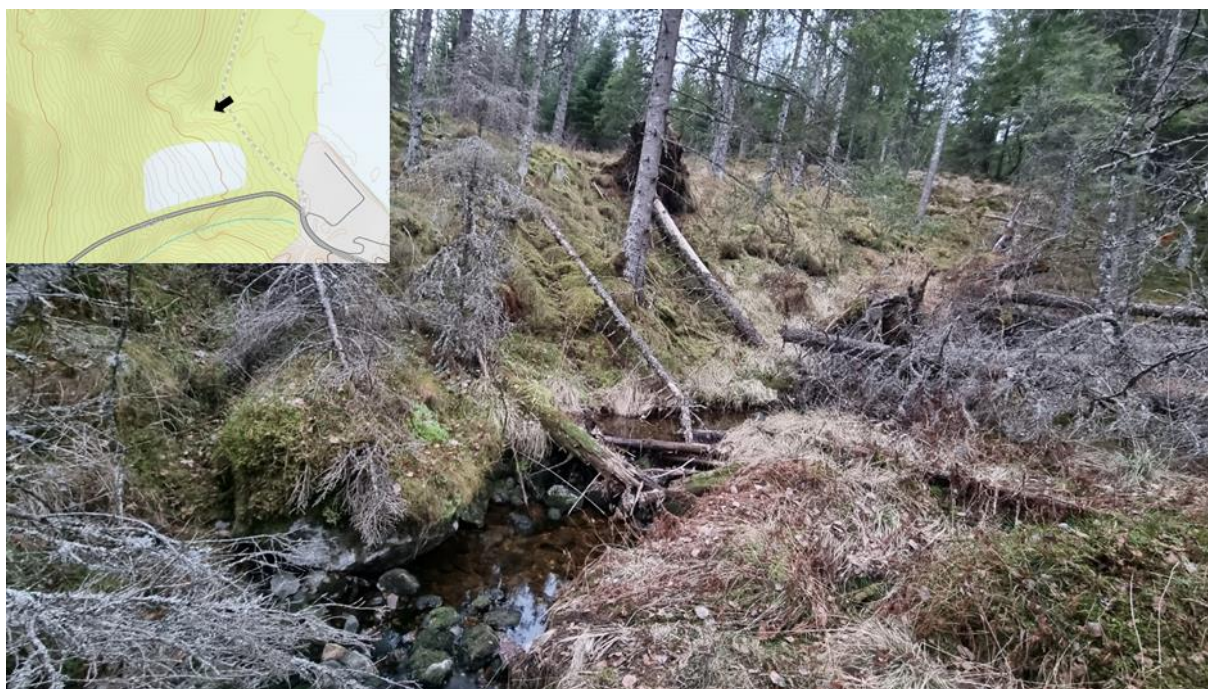
Figur 7. Bilde fra befaring. Stedvis store stein i bekkeleiet, og svært begrenset mengder vann. Svart pil i innset viser plassering av bildet.

Erosjonsvurdering er utført iht. NVE 9/2020 kap. 5 [6]. Nedbørsfeltet og vannføringsmengder i området er generelt ganske begrenset, og erosjon er stort sett begrenset til noen få bekker som renner ned fjellsiden. Bekkene kommer tydelig fram på kartene. Det er ikke observert store utglidninger i elvekantene. Trær står hovedsakelig vertikalt. Det er ett strøk med flere trær som har falt ned, men det er ikke sikker at det skyldes erosjon/utvasking. Her er det ingen tegn til dype utglidninger i kohesjonsmasser. Trærne ser ut til å ligge der de har falt, noe som indikerer at de ikke har blitt vasket nedstrøms av store mengder vann. Elvekanten er for det meste gjengrodd med vegetasjon. Figur 7 viser et strøk i bekken mellom kritisk skråning 1 og 3 der det kan observeres store stein og grus i bekkeleiet. Trær som har tidligere falt tegn av ferske utglidninger.

Det er en del naturlig erosjonsbeskyttelse i form av grus og stein i elveløpene. Det er også observert fjell i dagen i elveløpet lenger opp i terrenget. Utførte grunnundersøkelser indikerer noen meter friksjonsmasser over sprøbruddsmaterialer. Det er ikke observert kohesjonsmasser i bekkeleiene. Vannet er klart, og ingen grå farging er observert. Gradientforholdene tilsier at erosjon kan oppstå. Det er lett eroderbare masser i bekkeleiet som har ført til partikkelerosjon. Bekkene renners langs skråningen, og ikke på tvers i skråningsfoten. Erosjon i bekkeleiene medfører ikke stabilitetsforverring og det har ikke blitt avdekket underliggende leirmasser. Det er stedvis tegn til litt mer erosjon ved bekken nedenfor anleggsveien, men situasjonen er veldig likt over hele undersøkelsesområdet. Det er inkludert bilder av denne bekken i Vedlegget, men det bemerkes at det er skogkledd og vanskelig å ta representative bilder.

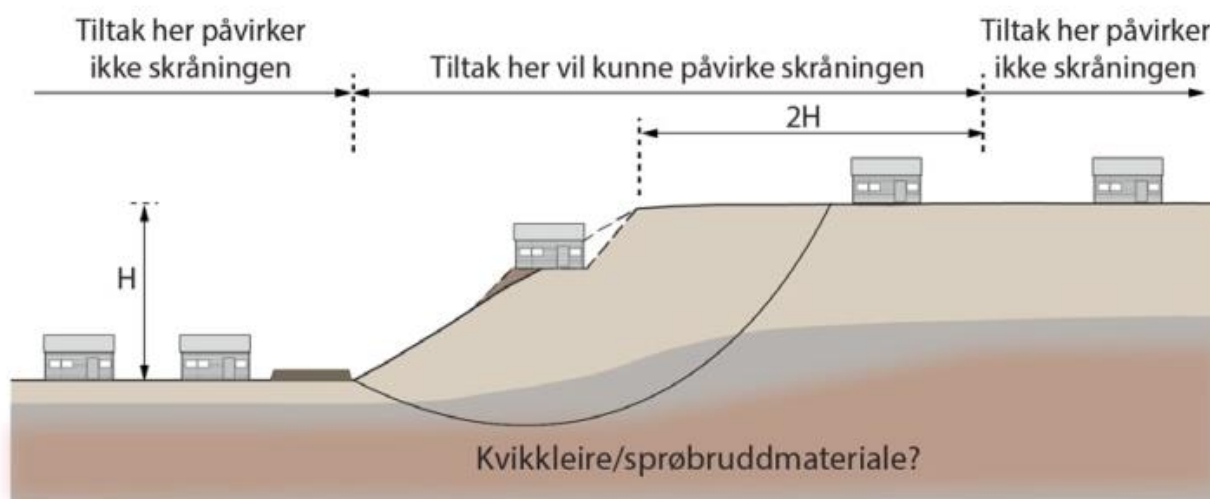
Figur 12. Utklipp fra figur 3.4 [1] som viser prinsipp på når et tiltak ikke påvirker en skråning.

Tiltaket da vurderes å ligge utenfor influensområdet, da det blir ingen forverrende tiltak i skråningsfoten eller oppå skråningen. Figur 12 viser utklipp av figur 3.4 fra kvikkleireveileder [1] som illustrerer influensområde. For K3-K4 tiltak som ikke forverrer stabiliteten og ligger utenfor influensområdet er krav til sikkerhet $F_{cu}=1,2$ og $F_{\phi}=1,25$.
