# Målestasjon for vannføring i Nørdstedalen

| Tittel på rapport: | Målestasjon for vannføring i Nørdstedalen |
| Oppdragsnavn: | Vassmålestasjonar i Nørdstedalen |

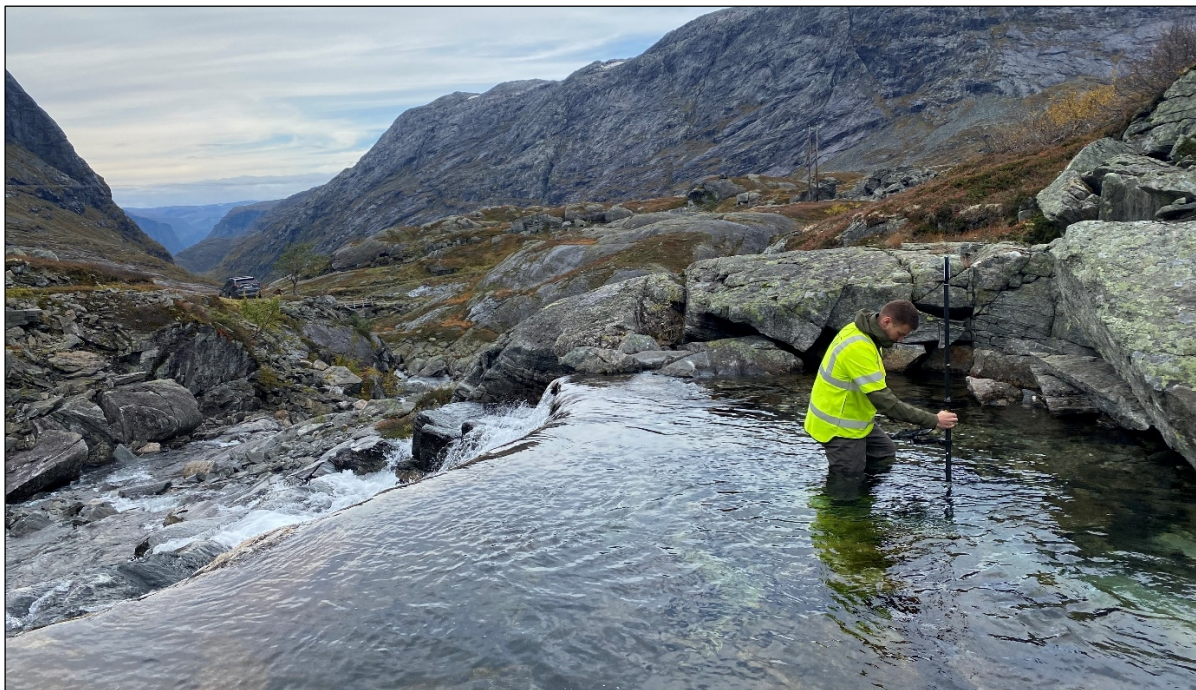
Figur 2-1: Feltarbeidet besto av dokumentasjon av forhold og innmålinger av punkt for å kunne sammenligne med eksisterende terrengmodeller og georeferering av observasjoner. For innmåling ble det benyttet en liten Leica GPS og digital målebok med ArcGIS Field Maps.

Befaringen var vellykket, men med noen tekniske utfordringer på måleutstyret (GPS) som resulterte i unøyaktige ( $\pm 60$  cm) innmålinger av punkt. Unøyaktigheten antas å komme marginal satellittdekning, og mangelfullt mobilsignal. Innmålinger ble gjort med en liten Leica GPS kombinert med en digital målebok med forhåndsbestemte attributter i ArcGIS Field Maps. Eksempel på arbeidet er vist i Figur 2-1. og Figur 2-2.

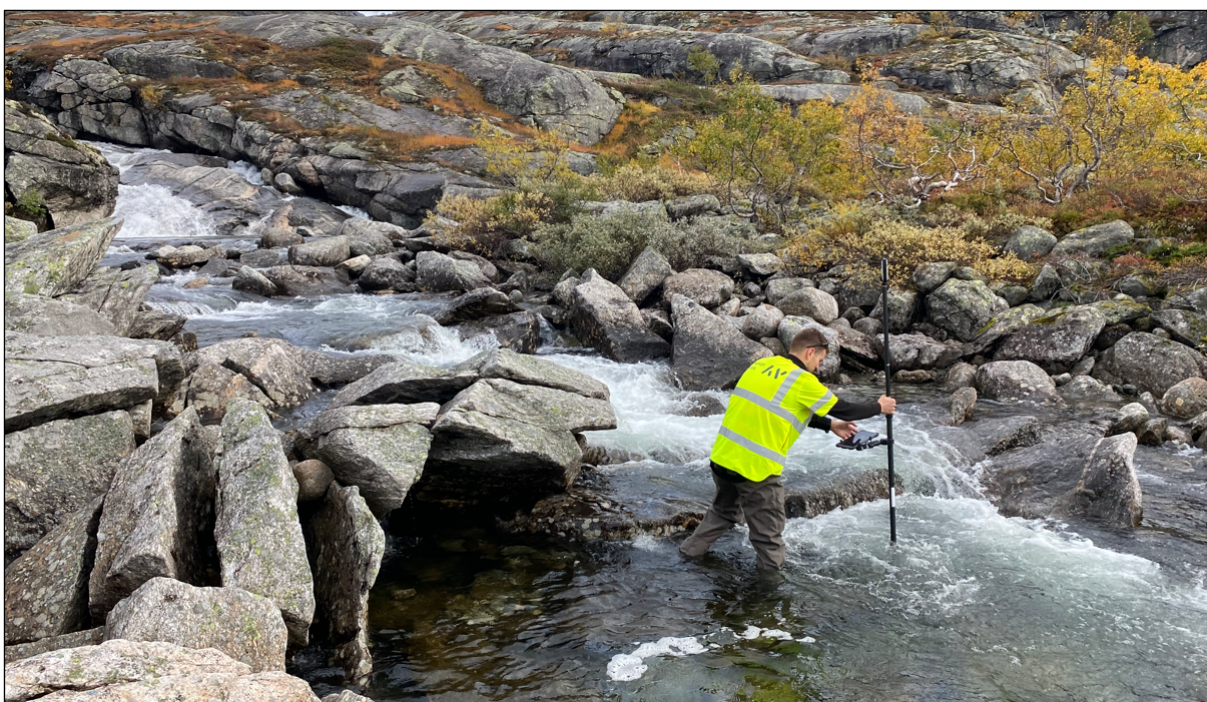
Figur 2-2: Innmåling av elvebunn og georeferering av bilder. For innmåling ble det benyttet en liten Leica GPS og digital målebok med ArcGIS Field Maps.

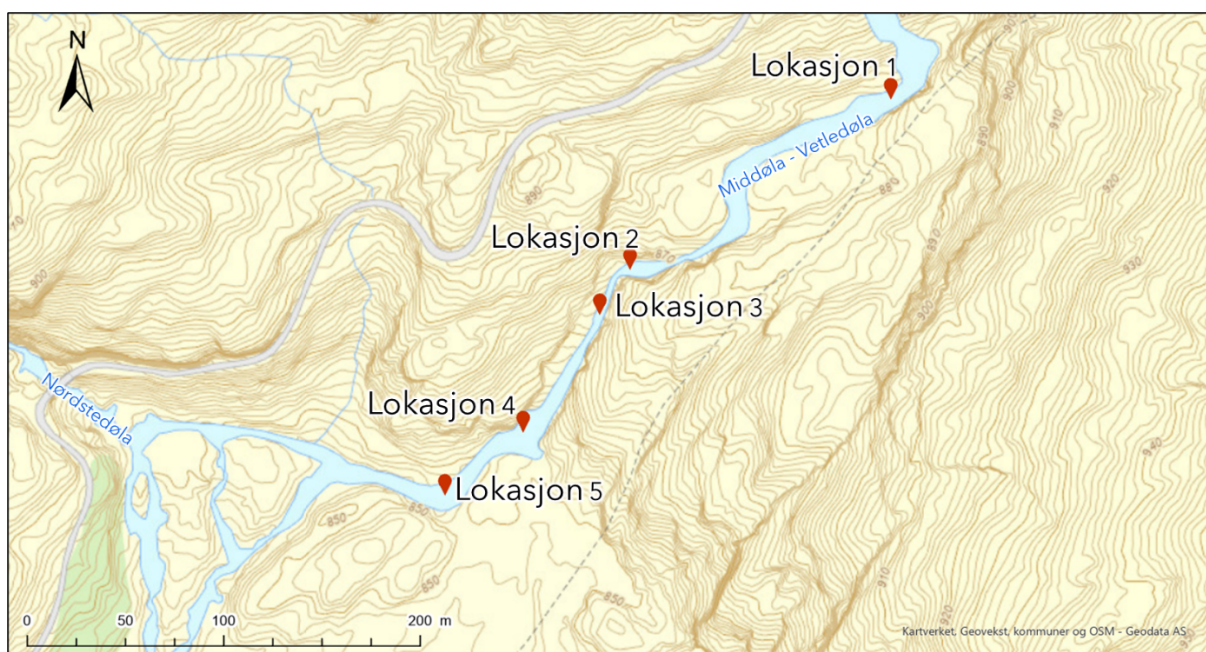
Figur 3-1: Kart med geografisk plassering av Lokasjon 1- 5 i strekningen oppstrøms samløpet med Nørdestedøla.

Strekningen oppstrøms samløpet med Nørdestedøla representerer resttilsiget fra nedbørfeltene som drenes gjennom Middøla og Vetledøla. Aktuelle lokasjoner i strekningen beskrives kronologisk i kommende avsnitt, og geografisk plassering er vist i Figur 3-1.

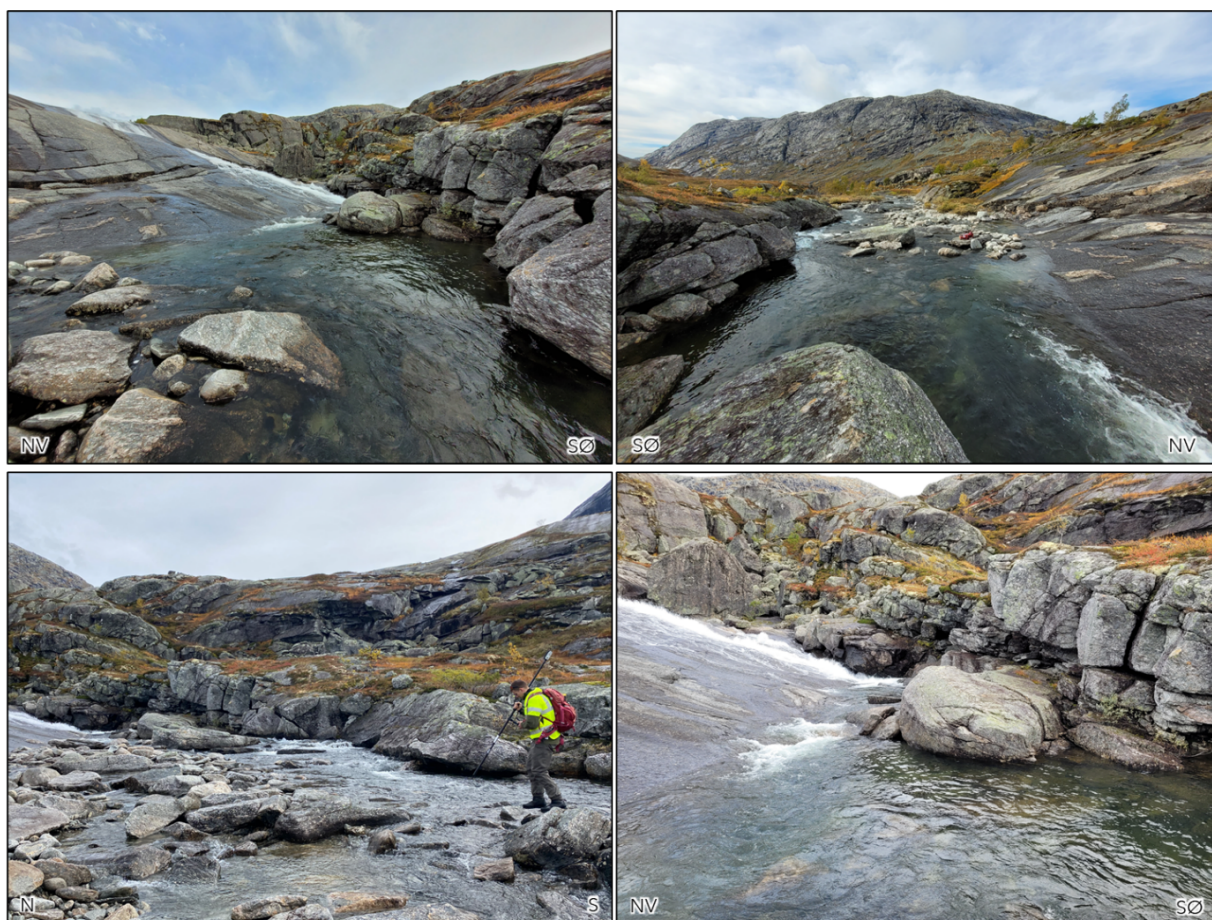
Lokasjon 1 er en mindre kulp i bunn av et blankskurt sva, der elva møter fast fjell og endrer fallgradient. Lokasjonen har potensiale for plassering av målestasjon, da det er et smalt, definert utløp, med berg i hele profilet. Det er derimot noe usikker hvordan flomvannet spres utover svaet, og om det på høy vannføring blir misvisende dersom mye vann ikke nødvendigvis gir økt vannstand ved måleren.

Noen meter nedstrøms ligger det grove løsmasser som en naturlig terskel, med hovedstrømmen mot sør-vest. Her er det antatt en definert vannstrøm på lavere

vannføringer, men tverrprofilet på høy vannføringer er mindre definerbart, og de grove løsmassene skaper mange infiltrasjonspunkter.

Figur 3-2: Lokasjon 1 er en grunn kulp i bunn av et stor sva med en bergkant mot sørøst. Nedstrøms er det økende grad av stor stein og blokk der elveleiet blir bredere.

Lokasjon 1 har enkel adkomst via vei og kort gange. På høy vannføring kan det derimot være vanskelig å nå bredden mot sør-vest, mulig løsning er å krysse elva ved en bru oppstrøms. Lokasjonen kan fungere med et naturlig elveprofil - i så fall må vannføringen over svaet vurderes. En betongterskel der det i dag er grove løsmasser kan også være mulig. Is og så på svaet er problematisk da vannveiene kan endres og is i kulpene vil forstyrre vannstanden.

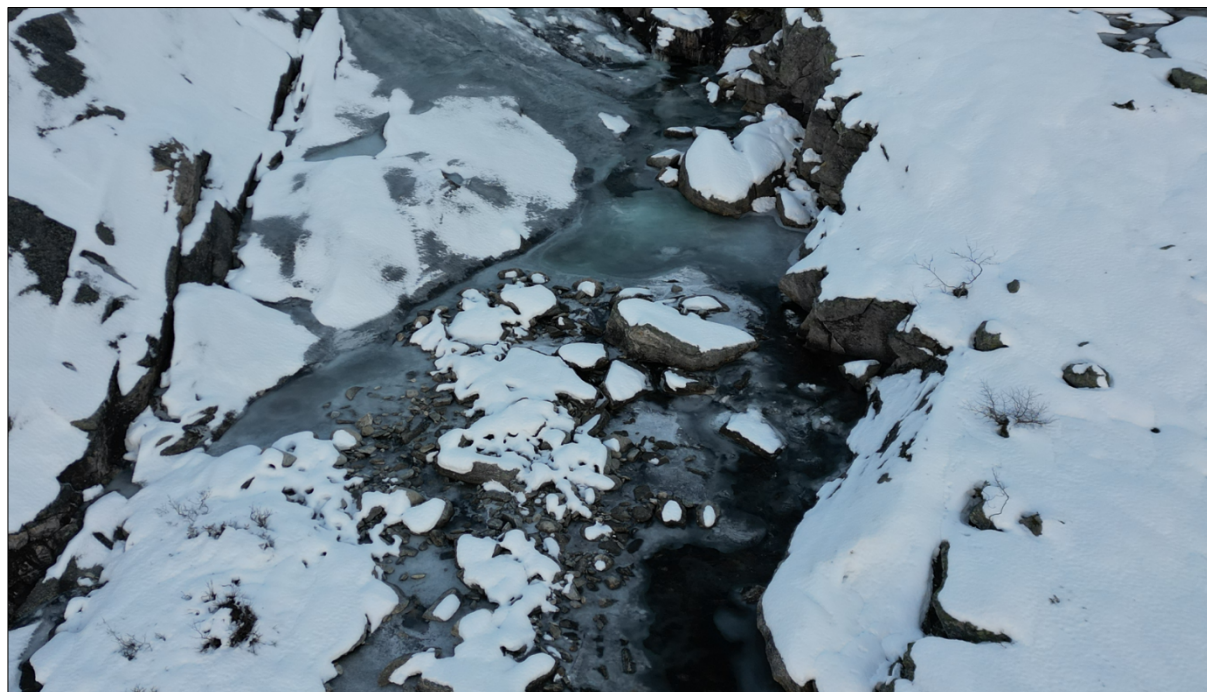
Figur 3-4 viser Lokasjon 1 med snø og is. Svaet er isdekt og mye av kulpene er fryst.

Figur 3-4: Lokasjon 1 med is og snø i oktober. Dronefoto Hydro AS.

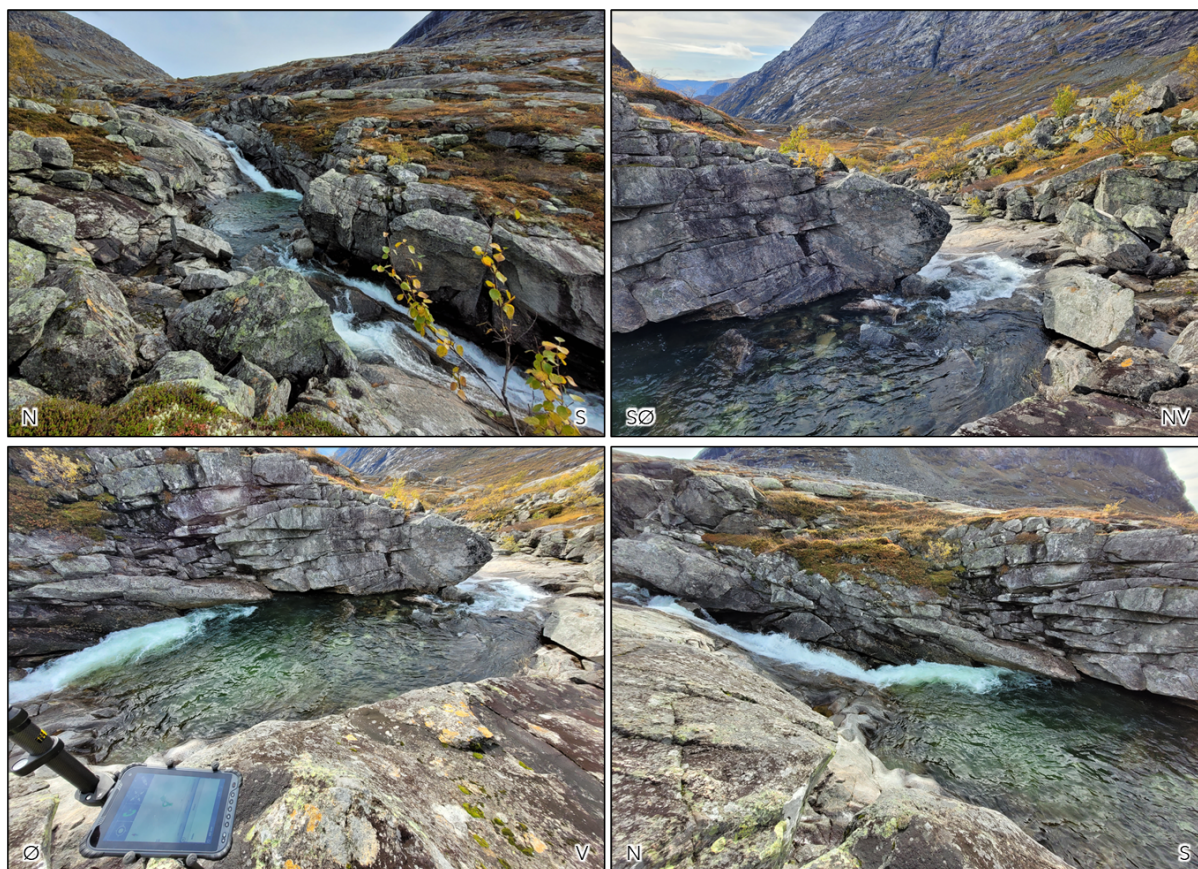
Lokasjon 2 er en relativt stor kulp, med god dybde i et definert gjel. Bratte kanter av berg, med noe blokk og stein ved et smalt, tydelig utløp. Ved utløpet er det flere store blokker som kan skape turbulens og noe utfordrende tverrsnitt-geometri. Erosjon er usannsynlig.

Dybde og utforming tilser at kulpen vil ha et vannspeil også i lavvannsperioder. Massetransport antas å ikke være et stort problem, da sedimenttilgang er begrenset, og dybden i kulpen tilsier at vannstanden i liten grad vil påvirkes.

Figur 3-5: Lokasjon 2, fotografert fra ulike vinkler. Lokasjonen er et gjel med en dyp kulp og et definert utløp.

Det naturlige utløpet er bra, men det er mulig å etablere en støpt terskel for å få et enda mer definert utløp og enda bedre kontroll på lavvannføring. Adkomst på sørsiden er litt krevende på over middels vannføring. Det vil være mest gunstig å etablere målestasjonen på nordsiden, og selve senderen burde plasseres i god avstand fra kanten av gjelet. Lokasjon 2 er presentert i Figur 3-5 og annotert med observasjoner i Figur 3-6. Figur 3-7 viser lokasjonen med snø og is.

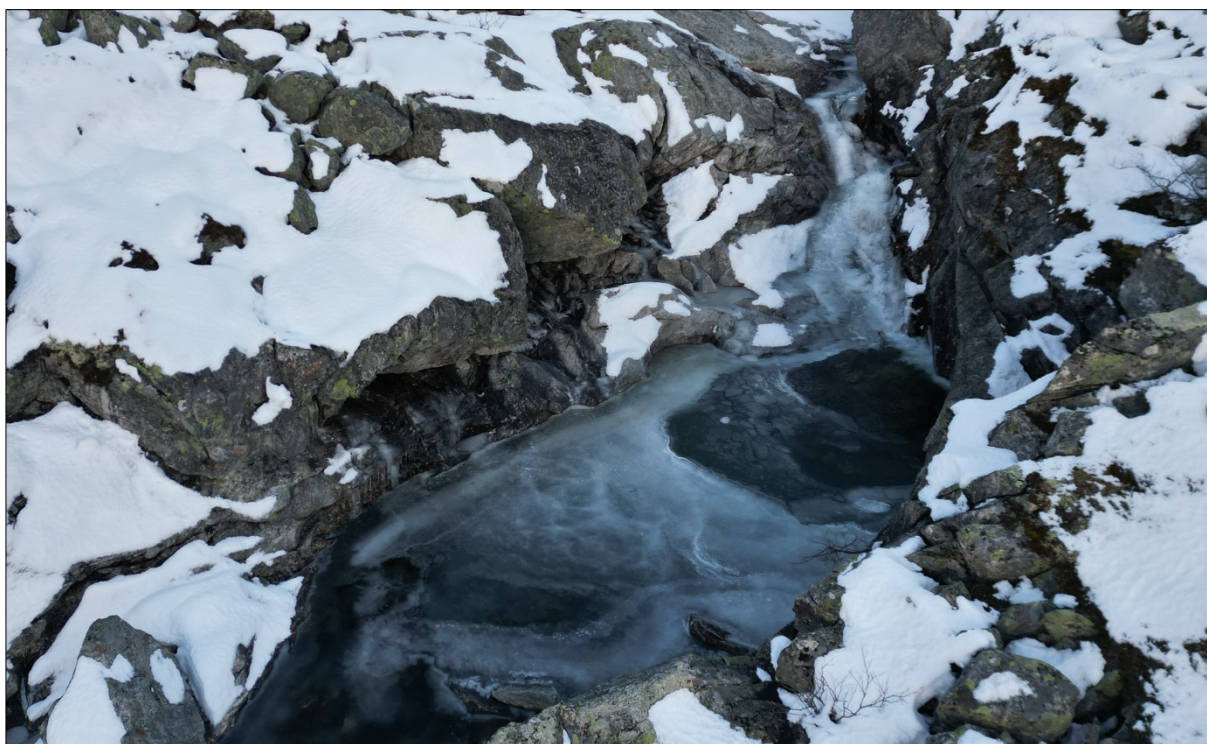
Figur 3-7: Lokasjon 2 med snø og is i oktober. Dronefoto Hydro AS.

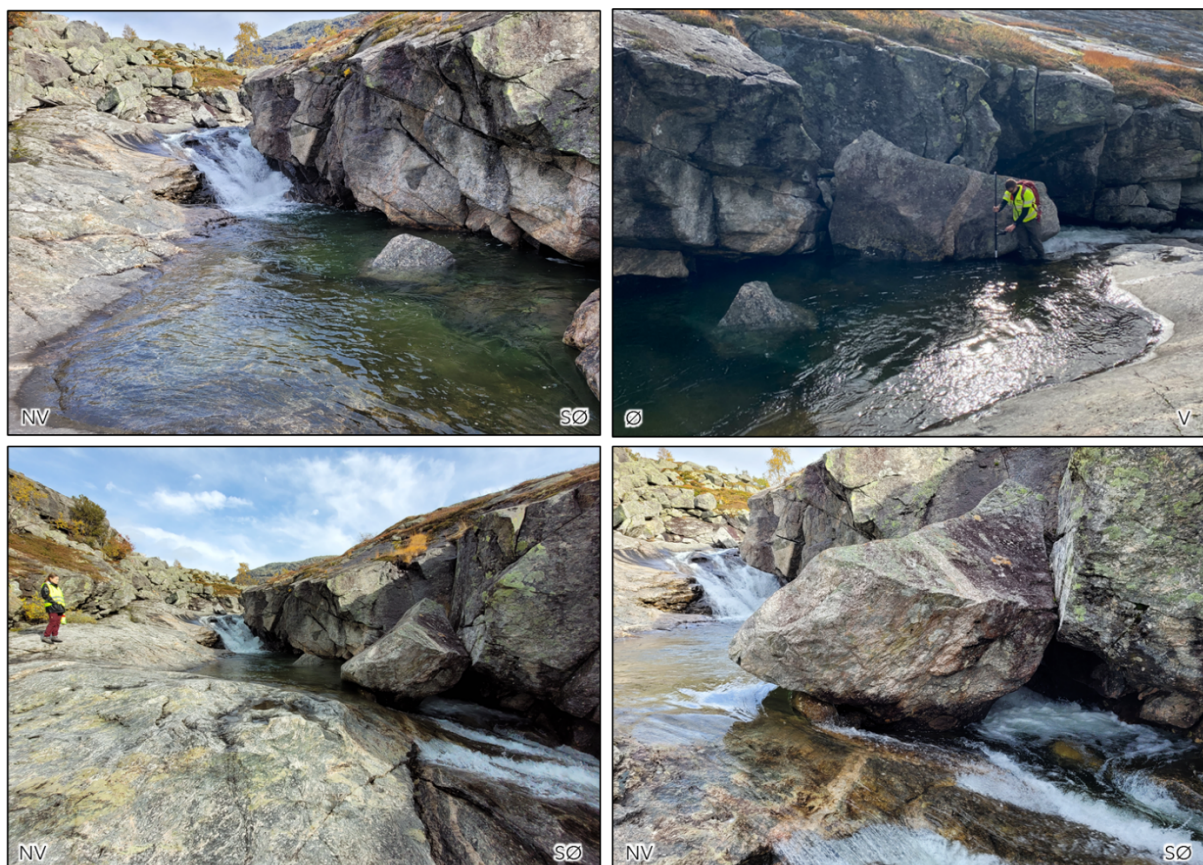
Lokasjon 3 er en kulp i et gjel, med blakt sva på nordvestsiden opp til et brattere berg. På sørøstlig side er det en steil bergvegg, der vannet renner til en viss grad inn under overhenget. Ved utløpet har en større blokk falt ned, og splitter vannstrømmen i to. Det er lite løsmasser i området, bare stor stein og blokk – problemer med massetransport er dermed mindre sannsynlig. Lokasjonen er illustrert og beskrevet i Figur 3-8 og Figur 3-9. Figur 3-10 viser lokasjonen med is og snø.

Figur 3-8: Lokasjon 3 – bildeserie fra innløp til utløpet av en naturlig kulp. Kulpen er definert av et steilt berg mot sørøst, et kurvet sva mot nordvest og en stor blokk i utløpet.

Kulpen tilsier at det burde være stabilt vannspeil også i lavvannperioder. Plassering av trykkmåler og sender er mulig på begge elvebredder, der vestlig elvebredd har noe enklere adkomst, men en innretning på svaet er mer utsatt. På østsiden er stasjonen mer beskyttet, men med noe mer krevende adkomst. Den store blokka i utløpet gjør det vanskelig å måle inn en tydelig tverrprofil, dersom mulig kan den med fordel fjernes. Is er utfordrende, særlig med tanke på bunnis ved utløpet.

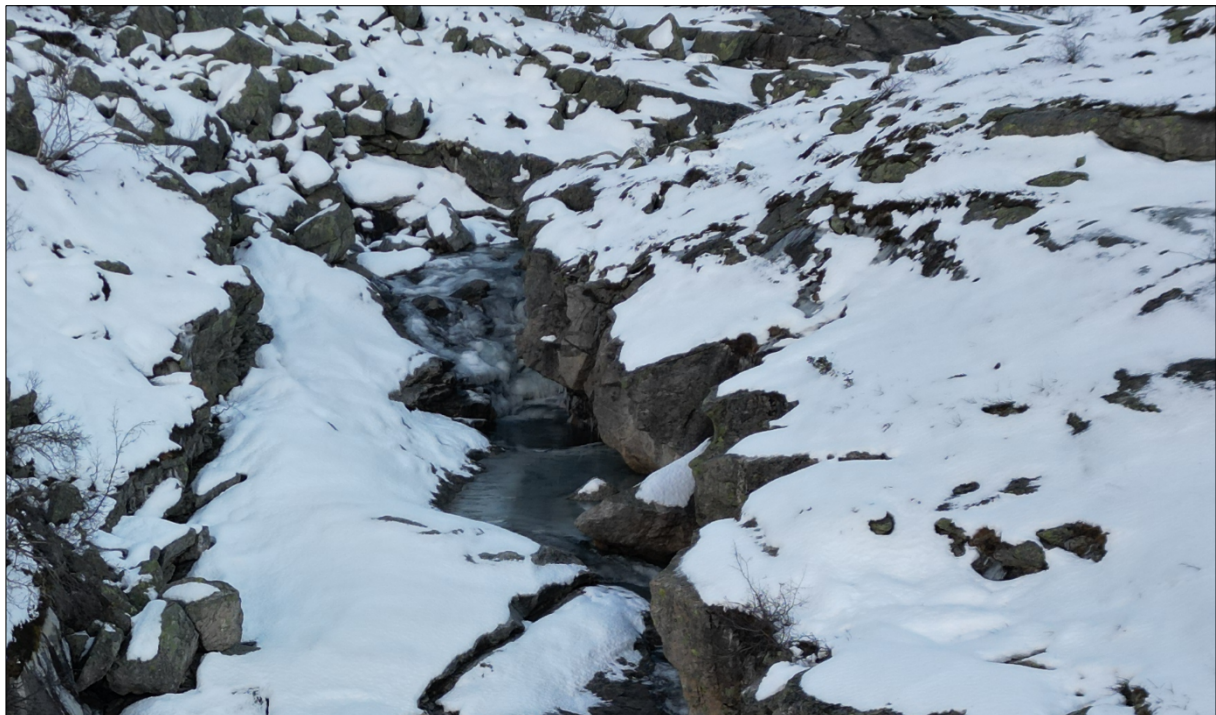
Figur 3-10: Lokasjon 2 med snø og is i oktober. Dronefoto Hydro AS.

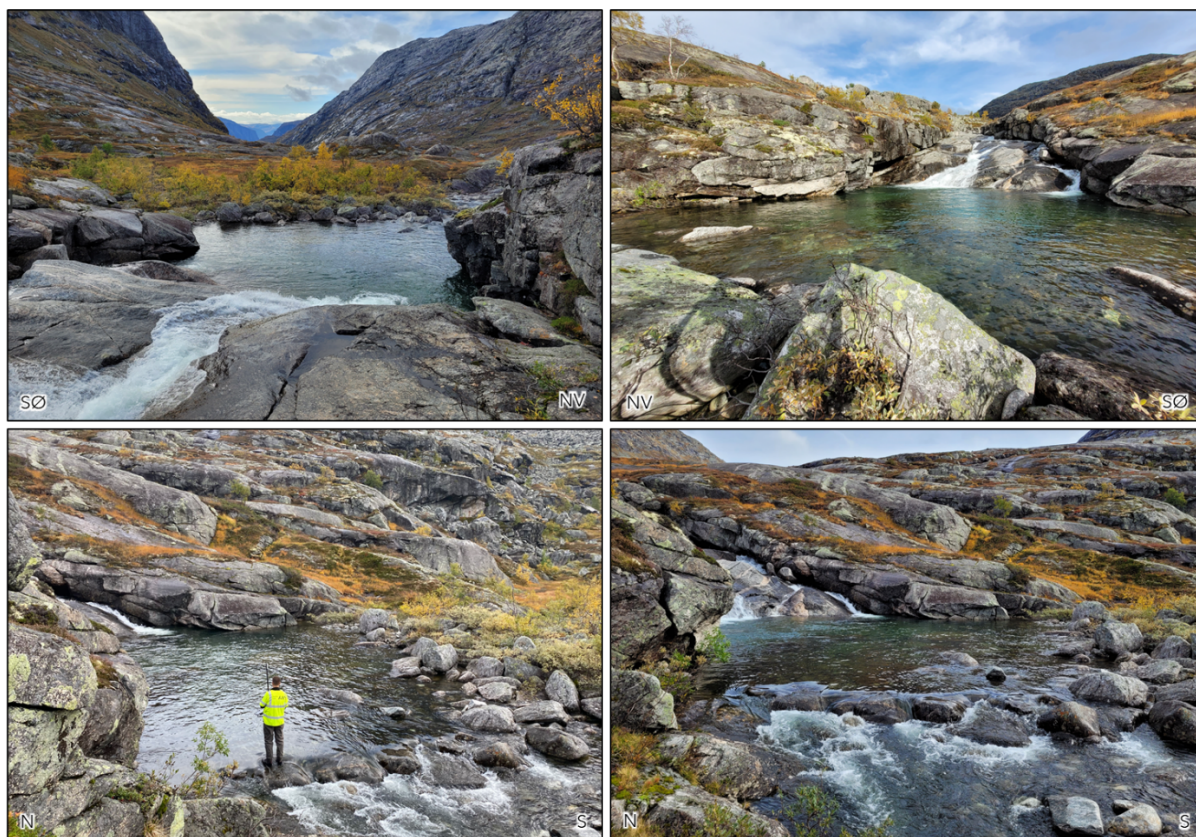
Lokasjon 4 er en relativt stor kulp, der det fremtredende svaet på oppstrøms side går over i et flatere terreng. Elva renner videre mot sørvest, der utløpet har en naturlig terskel av grov stein. I sørøst er der et gjengrodd flomløp som leder videre til en flomslette som i dag er vegetasjonsdekt og vurderes som rimelig inaktiv. Langs nordsiden mot utløpet er det en bratt bergvegg, med noe overheng. Bunnsubstratet mot utløpet anses som grovt. Alger og vannplanter tyder på lite sedimenttransport. Lokasjon 4 er presentert i Figur 3-11 og Figur 3-12 og med is i Figur 3-13.

Figur 3-11: Lokasjon 4 - Bildeserie fra innløp til utløp av den store kulpen i bunnen av svaet. Utløpet er definert med stein og blokk som utgjør en terskel, og steilt berg langs sidene med noe overheng.

Plassering av målestasjonen langs det steile berget mot nord vil være mulig. Plasseringen tillater enkel adkomst for vedlikehold. Det er et rimelig stabile bunnforhold, og dybden i kulpen tilsier at det vil være vannspeil også i lavvannsperioder. Utløpet har en relativt definert terskel, men under ekstremisituasjoner kan det bli problematisk at flomvannet gjeninntar det gjengrodd løpet mot sørøst. Vinterstid vil vannoverflaten fryse, og bunnis i det turbulente utløpet kan forstyrre vannstanden.

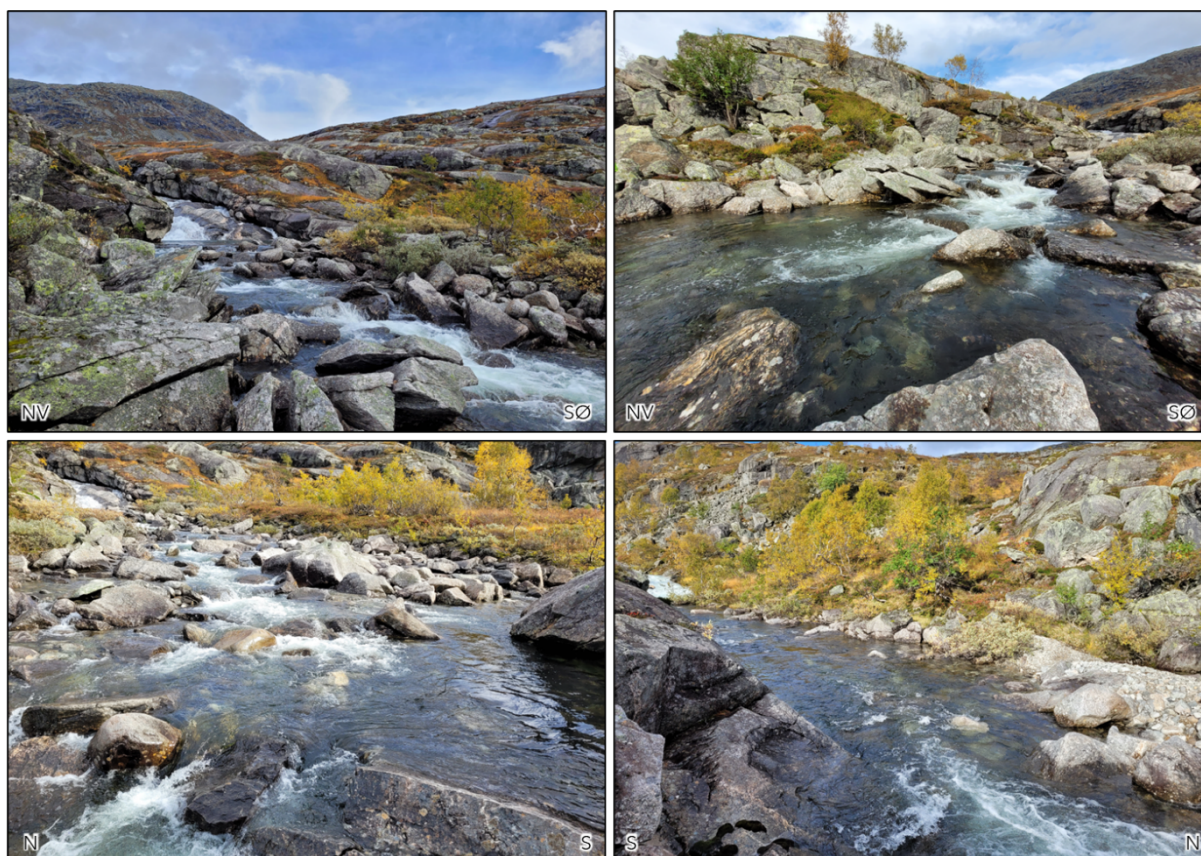
Lokasjon 5 er en streking av Middøla, like før samløpet med Nørdstedøla. Strekingen består av grov stein og blokk, og en turbulent vannstrøm. Bildeserien i Figur 3-14 viser forholdene og fossestryk morfologien. Det grove bunnssubstratet gjør at vann kan sildre mellom steinene, og en tydelig sammenheng mellom vannstand og vannføring kan være vanskelig å oppnå – særlig i lavvannsperioder. I yttersvingen mot sør møter elva berg (se Figur 3-15) og det dannes en mindre kulp med et relativt smalt utløp.

Figur 3-14: Bildeserie fra Lokasjon 5 i kronologisk rekkefølge. fossestryk morfologi og grov stein / blokk. Noe Masseavlagring på nordsiden i nedre del av strekingen, men få øvrige tegn til massetransport. Berg på sørsiden, flomslette/våtmark mot sørøst.

For plassering av en målestasjon i lokasjon 5, vil svingen mot berget være mulig. Her er det et rimelig definert utløp med en terskel av stor stein. Elveløpet er smalt og det kan være mulig å støpe en mindre betongterskel for å optimalisere forholdene. Tilkomsten er enkel, men det kan være utfordrende å krysse elva på høy vannføring. De turbulente strømmingene kan skape utfordringer med bunnis. På høy vannføringer kan samme problematikk som på lokasjon 4 bli gjeldende.

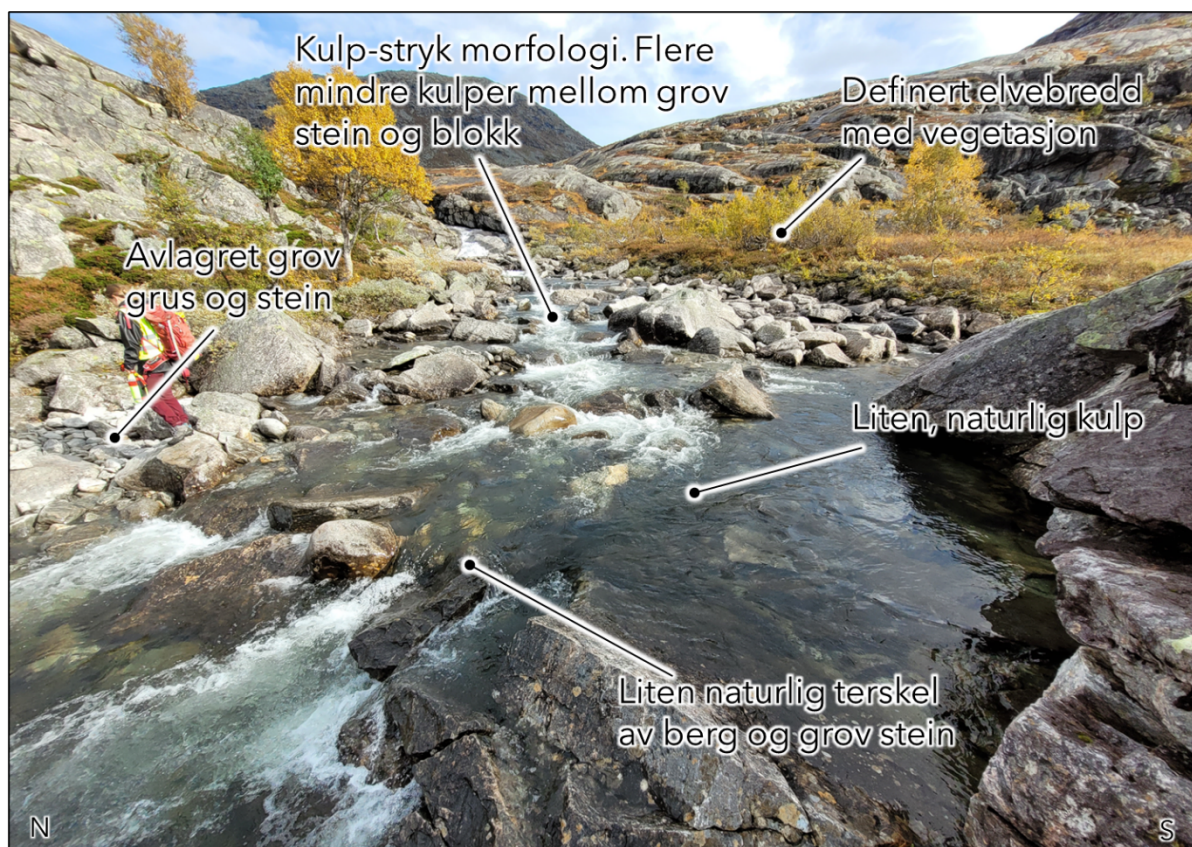
Figur 3-15: Lokasjon 5 – annotert bilde med observasjoner og beskrivelse.

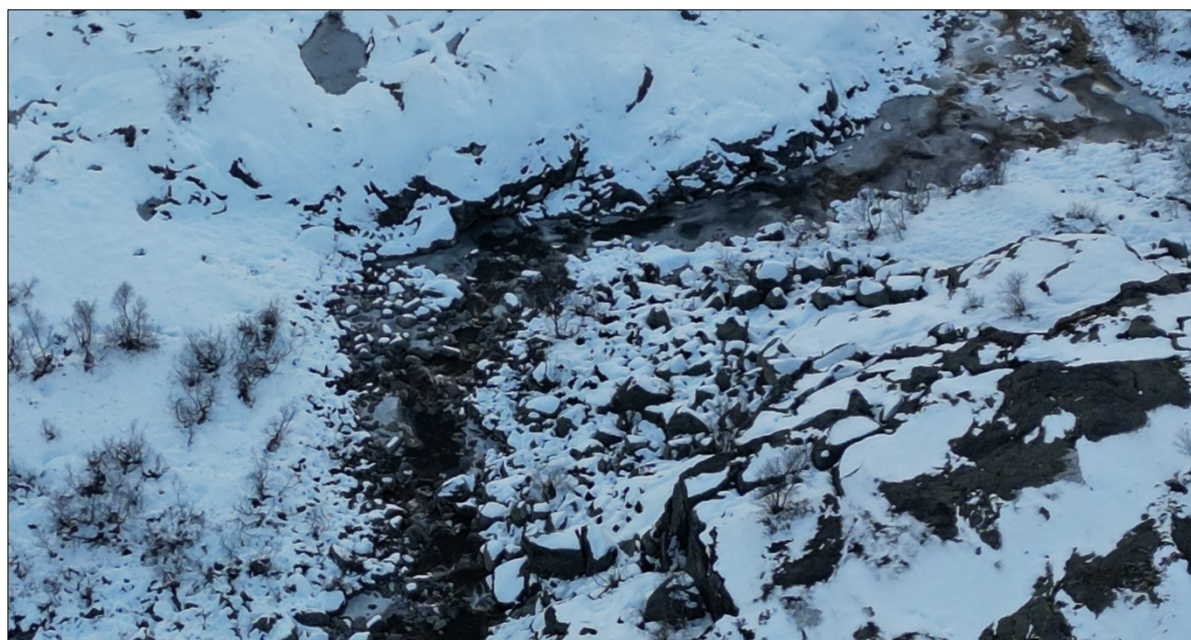
Figur 3-16: Lokasjon 5 med snø og is i oktober. Svingen midt i bilder er aktuelt for plassering av målestasjon. Dronefoto Hydro AS.

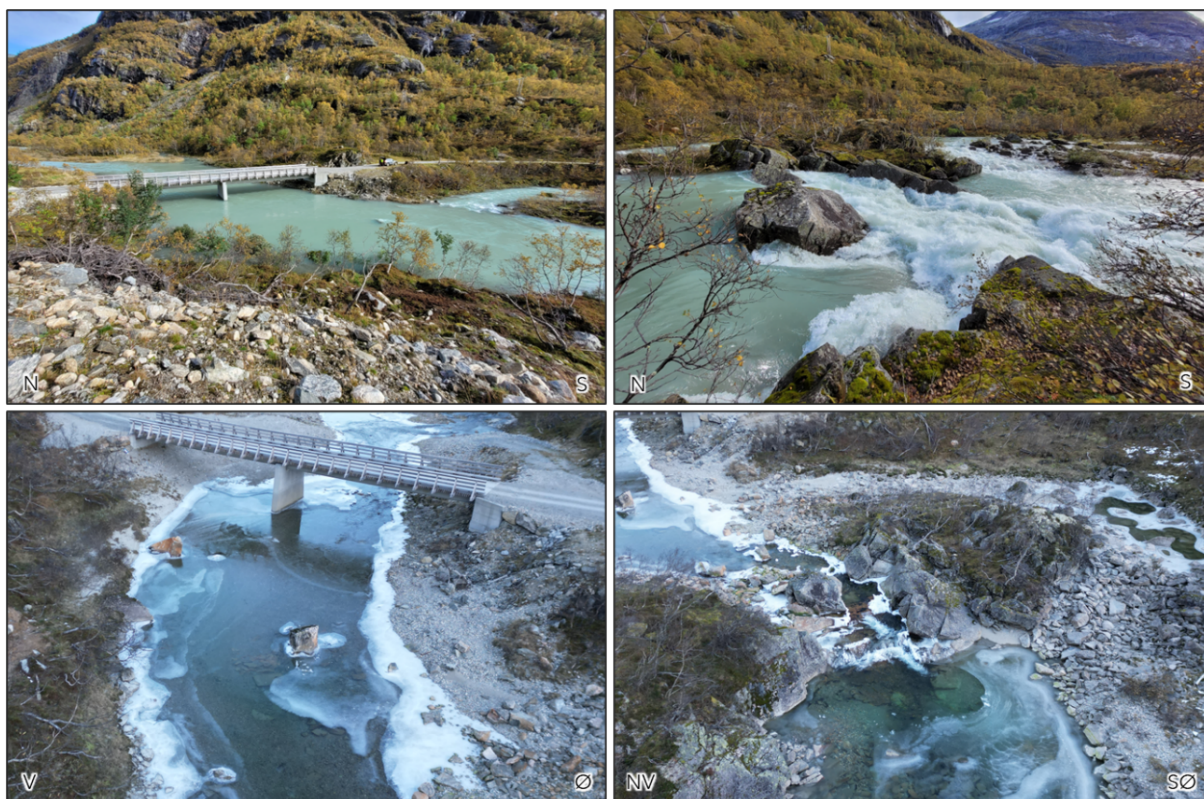
Kongsøybrui krysser Fortunselvi et stykke nedstrøms samløpet mellom Middøla-Nørdstedøla (se Figur 1-3). Området er i overgangen mellom en flomslette med forgreinet elveløp oppstrøms, et kanalisert løp under brua men relativt rolig kulp, før et utløp med brekk for elveløpet igjen brer seg utover. Under brua har elva et jevnt tverrprofil, men nedstrøms kulpen er det to utløp, et mindre løp som tørrlegges på lavere vannføring. Bunnsstratet består av stein, grus og sand. Utløpet er preget av store blokker og turbulent strømming. Området er presentert ved middels- og lav vannføring i Figur 3-17, Figur 3-18 og Figur 3-19.

Figur 3-17: Kongsøybrui - bildeserie av området rundt brua ved to ulike vannføringer. Dronefoto Hydro AS.

Plassering av målestasjon under brua er gunstig da vannspeilet er stabilt og tverrprofilen er jevnt. Utfordringen er at bunnen kan endre seg gjennom massetransport. Brua er svært godt tilgjengelig og trygg, også på høy vannføring. Rolig strømming gir mindre problem med bunnis i selve tverrprofilen, utfordringen er hvordan forholdene ved utløpet endrer seg. To utløp fra kulpen er utfordrende. En støpt terskel gir bedre kontroll – samtidig kan en ny terskel skape et uheldig sedimentbasseng oppstrøms.

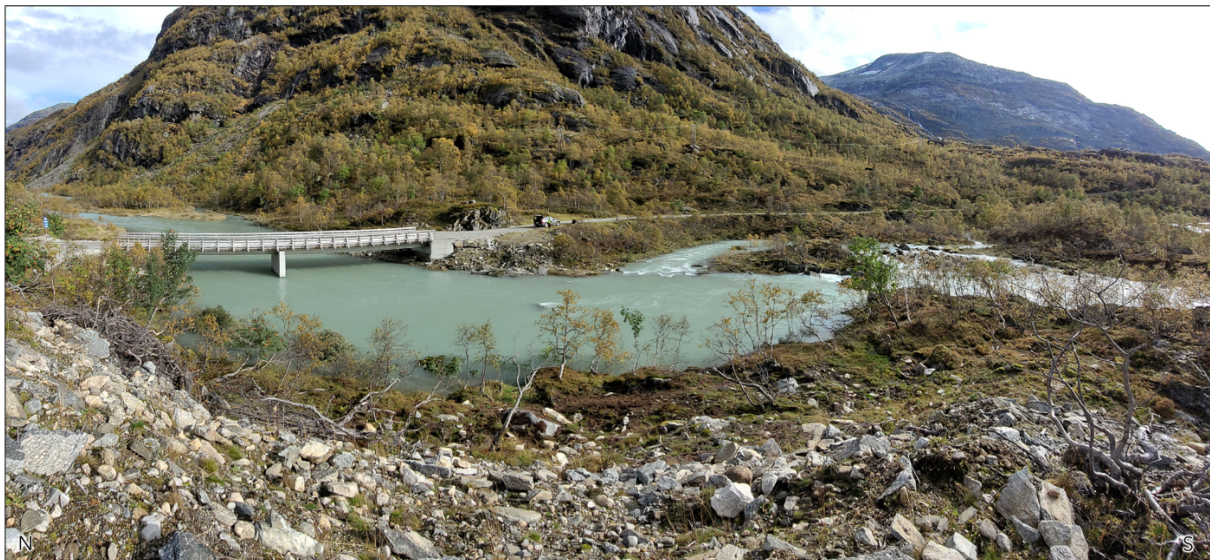
Figur 3-19: Panorama over Kongsøybrui og området opp- og nedstrøms.

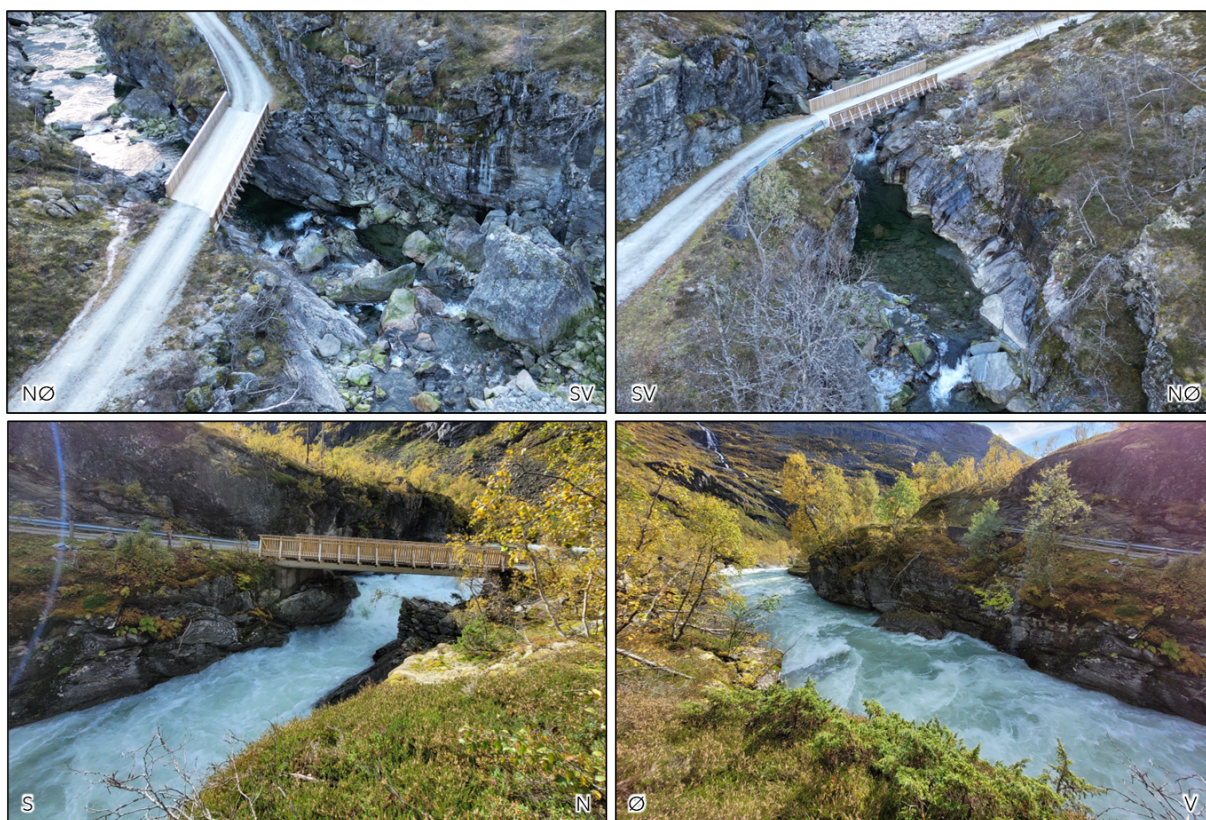
Tverrdalsbrui krysser Fortunselvi på et punkt der elva føres inn et dypt gjel, etter å ha vært forgreinet utover en større flomslette nedstrøms Kongsøybrui (se Figur 1-3). Gradienten i elva øker, og skaper trinn-kulp morfologi med noen gjettegryter. Det dype gjelet skaper et veldig definert elveløp. Samtidig tilsier det at kreftene fra vannstrømmen er betydelige. Store blokker ved innløpet til gjelet (oppstrøms brua) kan bremse massetransporten, og bunnforholdene vurderes som stabile. På lavvann er det rolige partier med stabilt vannspeil, men turbulent strømming i strykpartiene kan gi noe utfordring med bunnis. Lokasjonen er presentert i Figur 3-20, Figur 3-21 og Figur 3-22.

Figur 3-20: Bildeserie av Tverrdalsbrui på middels og lav vannføring. Dronebilder fra Hydro.

Det vil være mulig å plassere en målestasjon langs de bratte veggene, på begge sider av løpet. Selve senderen kan enkelt plasseres utenfor flomfare, og trykkmåleren kan sikres til berget. Sedimenttransport vurderes som mindre problematisk – det er heller bunnis som kan skape utfordringer for et stabilt forhold mellom vannstand og vannføring. Tverrdalsbrui vurderes som et godt egnet sted for målestasjon.

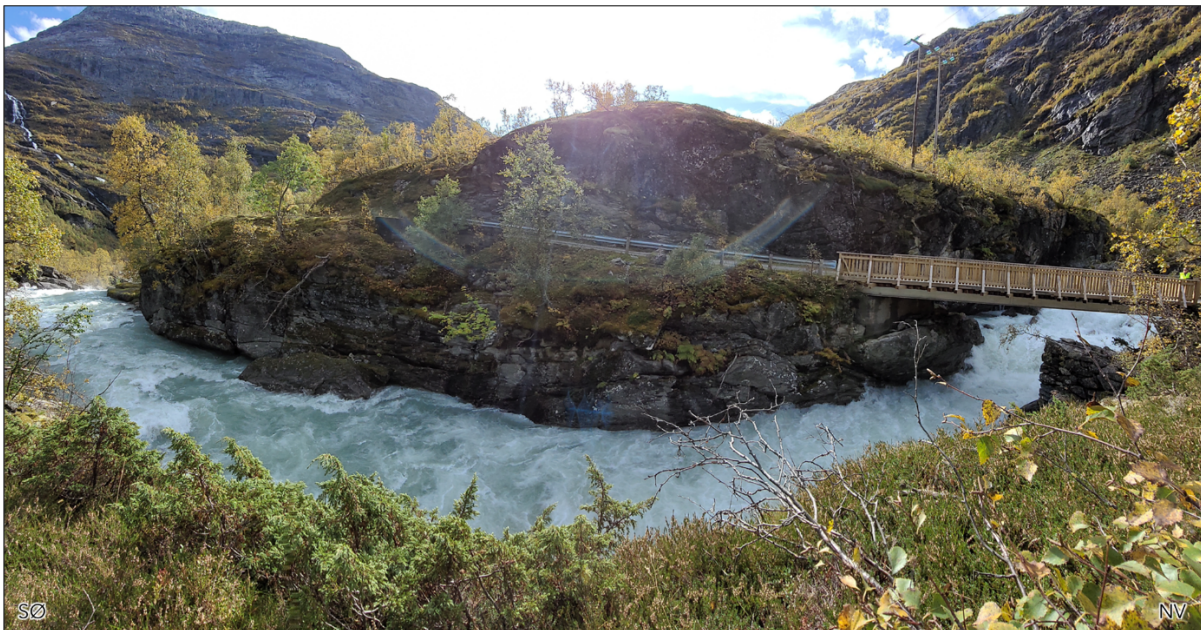
Figur 3-22: Panoramabilde for Tverrdalsbrui og gjelet videre nedstrøms, under moderat til høy vannføring under befaring i september 2023.

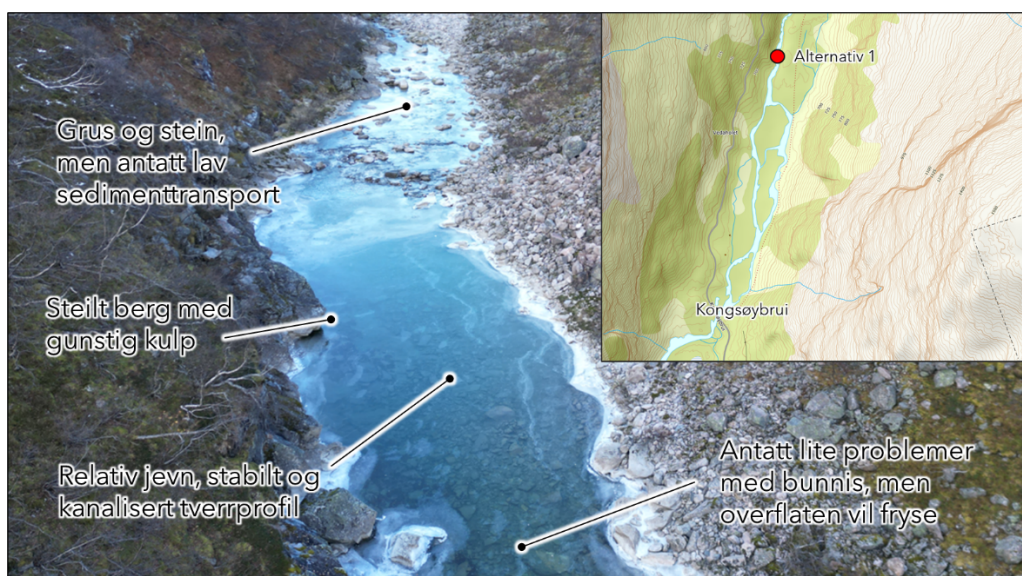
Figur 3-23 og Figur 3-24 presenterer alternative plasseringer som vil fange opp samme nedbørfelt som Kongsøybrui og Tverrdalsbrui. Områdene er ikke en del av det opprinnelige analyseområdet og er derfor ikke befart. Men basert på fjernanalyse gjennom dronebilder og kart har områdene absolutt et potensial som burde nevnes. Adkomst er noe mer krevende og snøskred kan være et stort problem.

Figur 3-23: Alternativ plassering 1. Bilde med beskrivelser og lokasjon oppstrøms Kongsøybrui
