## NOTAT

| OPPDRAAG | <b>Godfarfoss kraftverk, fase 2</b> | DOKUMENTKODE | 129820-01-RIM-NOT-002 |
| EMNE | Justering av detaljplan pga. funn av rødlistearter | TILGJENGELIGHET | Åpen |

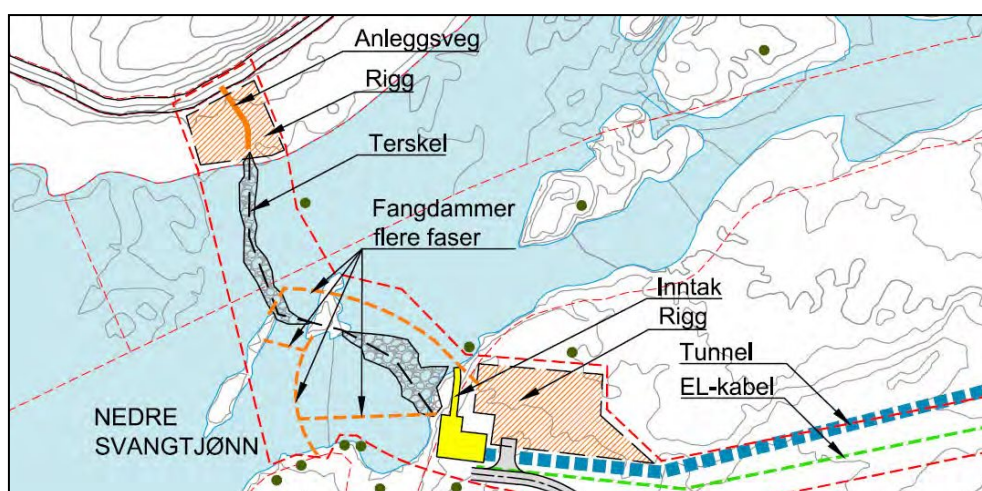
Figur 2. Permanente og midlertidige anleggsdeler ved inntaket tilpasses i felt i samråd med biolog. Anleggsveg etableres i kombinasjon med fangdammer i flere faser, tilpasset rødlistearter og fremdrift. Alle midlertidige anlegg fjernes etter anleggsfasen. Grønne punkter angir funn av rødlistearter.

I henhold til Olsen og Høitomts forslag, vil den midlertidige anleggsvegen ikke legges på land rundt vika, men i vannløpet på lav vannstand og fjernes etter anleggsperioden. Steiner og torv med rødlisteforekomster i vika skal fysisk merkes og avgrenses slik at de kan unngås. Alt gjøres i samråd med biolog Høitomt ute i felt.

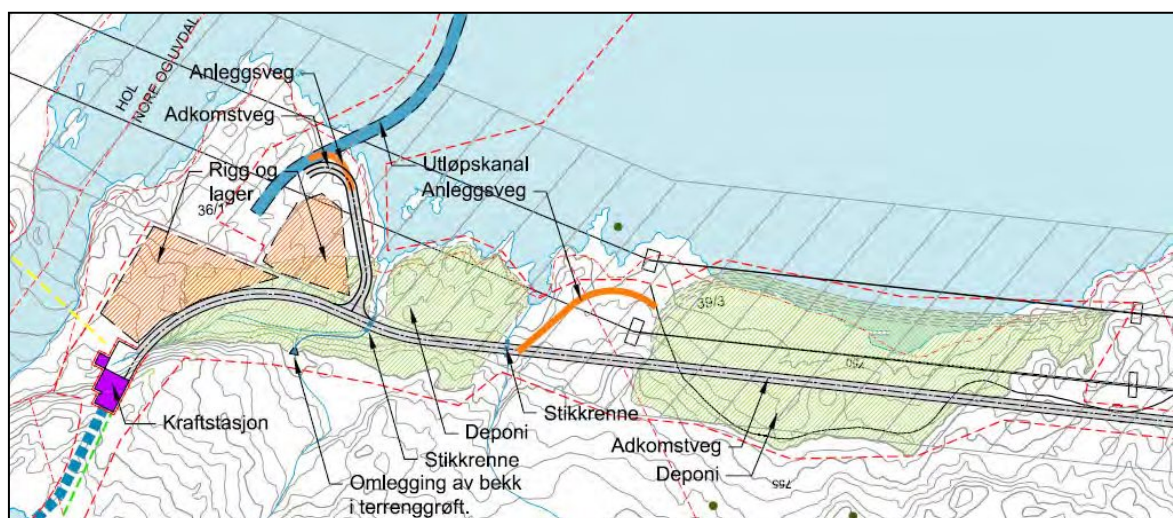
Figur 6. Utsnitt av arealbruksplan med maksimal utsrekning av deponiområdene samt omlegging av vannforekomst via grøft og stikkrenne til utløp i Pålsbufjorden.

Ett deponi legges i kløften fra kraftstasjonen østover mot og langs 420 kV-traséen i et areal på rundt 7 900 m<sup>2</sup>. Med anslått toppkote på rundt 755 vil kapasiteten vil være rundt 17 000 m<sup>3</sup>. Det andre legges noe lenger vest fra vinkelmastene og østover i et areal på rundt 12 500 m<sup>2</sup>. Med toppkote på rundt 753 har det en kapasitet på rundt 24 000 m<sup>3</sup>. Deponiene skal arronderes og tilpasses tilstøtende terrengformer. Områdene har noe begrenset med toppmasser, men det skal tas av og mellomlagres så mye som mulig som skal benyttes til istandsetting av områdene.

Et overordnet prinsipp for deponering av masser er å benytte deponiet nærmest kraftstasjonen først. Her legges vannforkomst fra sør i åpen grøft med tett bunn over deponiet og videre via stikkrenne under adkomstvegen til eksisterende utløp til Pålsbufjorden. Deler av dette deponiområdet vil benyttes til riggområde i anleggsfasen.

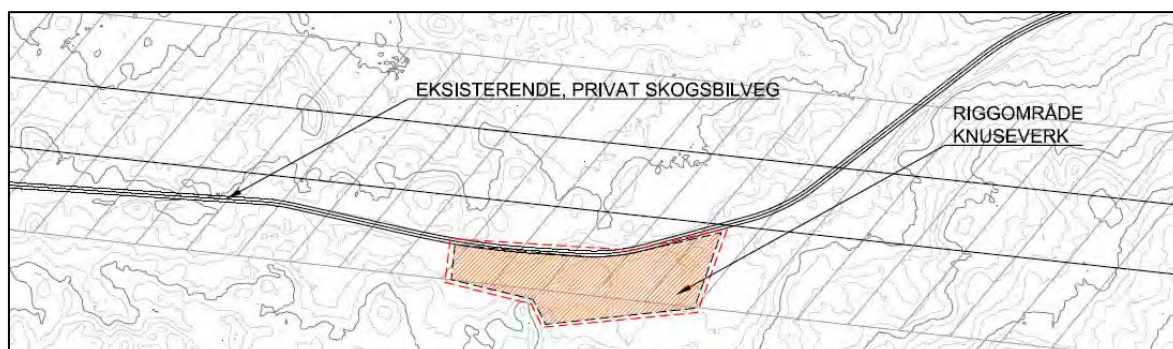
Figur 7. Utsnitt av arealbruksplan for adkomstveg med indikert område for knuseverk/riggområde. Området utenfor snuplassen må kartlegges om det kommer til utnyttelse.

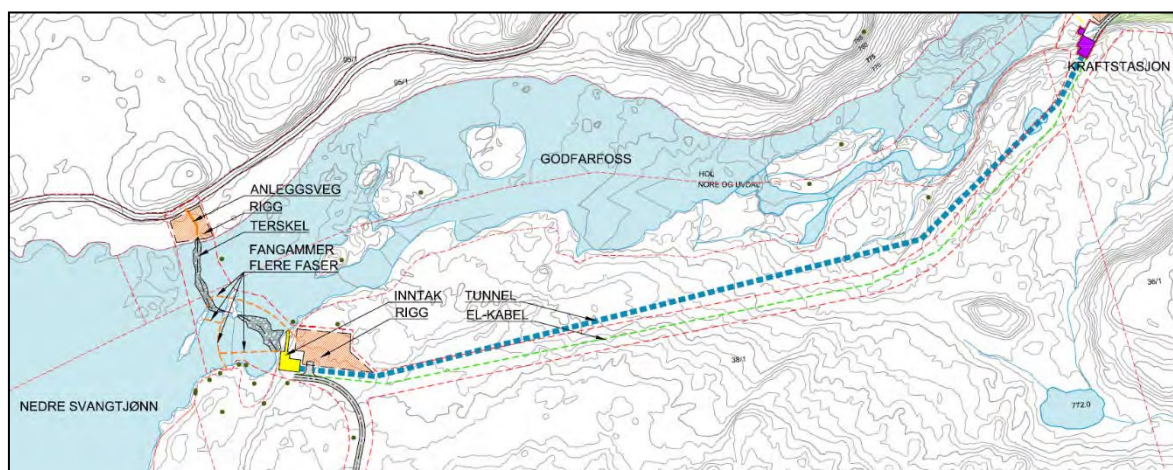
Figur 8. Utsnitt med kabeltrasé mellom inntak og kraftstasjon (grønn stipla linje) i revidert arealbrukskart. Grønne punkter angir funn av rødlistearter.

El-kabel vil kjøres ut på snødekte og smeltes ned i terrenget. Dersom kabelen må graves ned eller det skal legges grus over kabelen, vil dette gjøres i samråd med biolog Høitomt. Se Figur 8 for arealbrukskart med kabeltrasé.

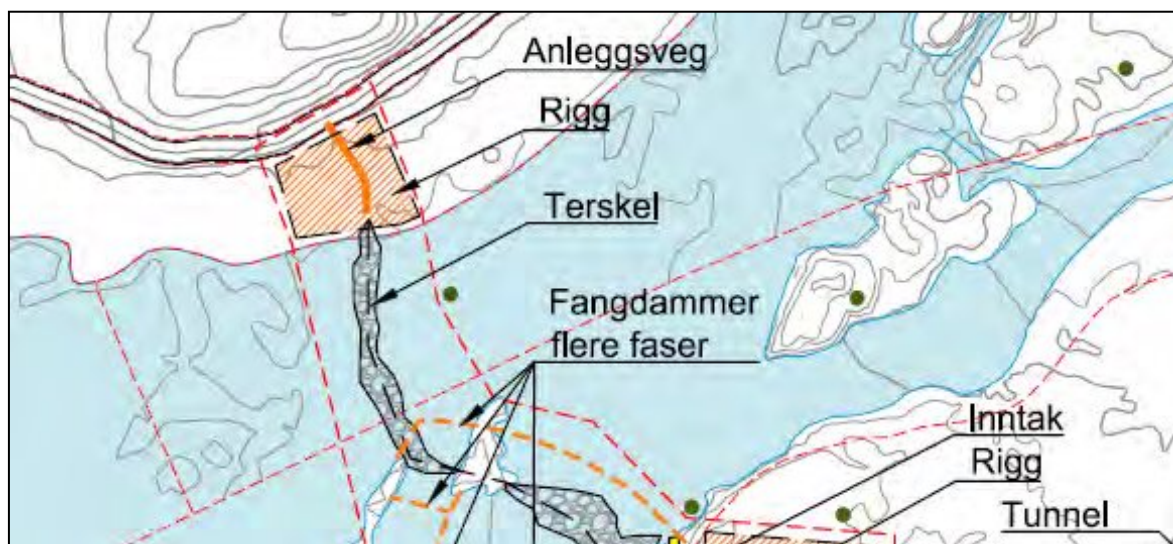
Figur 9. Utsnitt av midlertidig anleggsveg (oransje strek) og riggområde (oransje skravur) på nordsida av terskel i revidert arealbrukskart. Grønne punkt angir funn av skåldraugmose.

Forekomst av skåldraugmose vil merkes fysisk i felt i samråd med biolog Høitomt, slik at den kan unngås i anleggsarbeidet. Forekomsten vil dessuten være en del av planlagte etterundersøkelser, se kap. 3.1.
