| Oppdrag | Nummer og navn<br>25252 Vestvågøy, Mærvoll –<br>Skredfarevurdering for fradeling til fritidsbolig<br>på GBnr. 83/7, Vestvågøy | Oppdragsleder<br>Sondre Lunde |
| Dokument | Nummer<br>25252-01-1<br>Utført av<br>Kristin Lome | Dato<br>2025-04-28<br>Kontrollert av<br>Birgit Katrine Buck-<br>Persson |

## Utredning av sikkerhet mot skred i bratt terreng, gbnr 83/7, Mærvoll, Vestvågøy

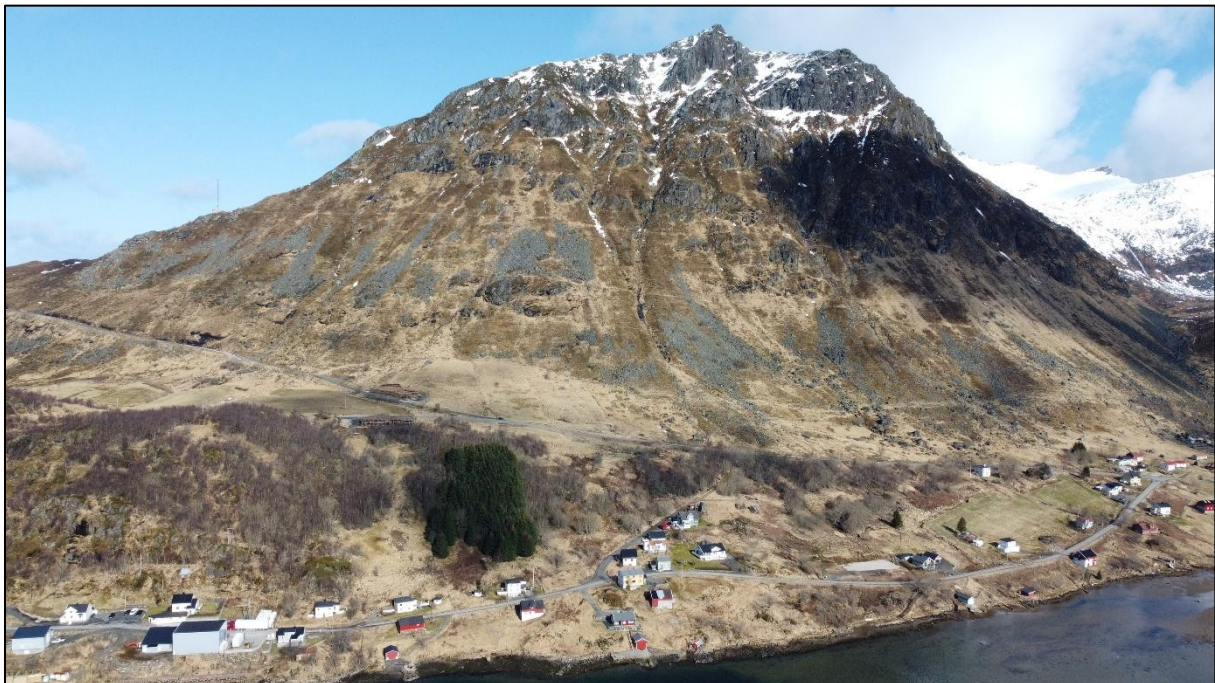
*Figur 1: Oversiktsbilde for kartleggingsområdet og påvirkningsområdet. Bildet er tatt mot nordvest.*

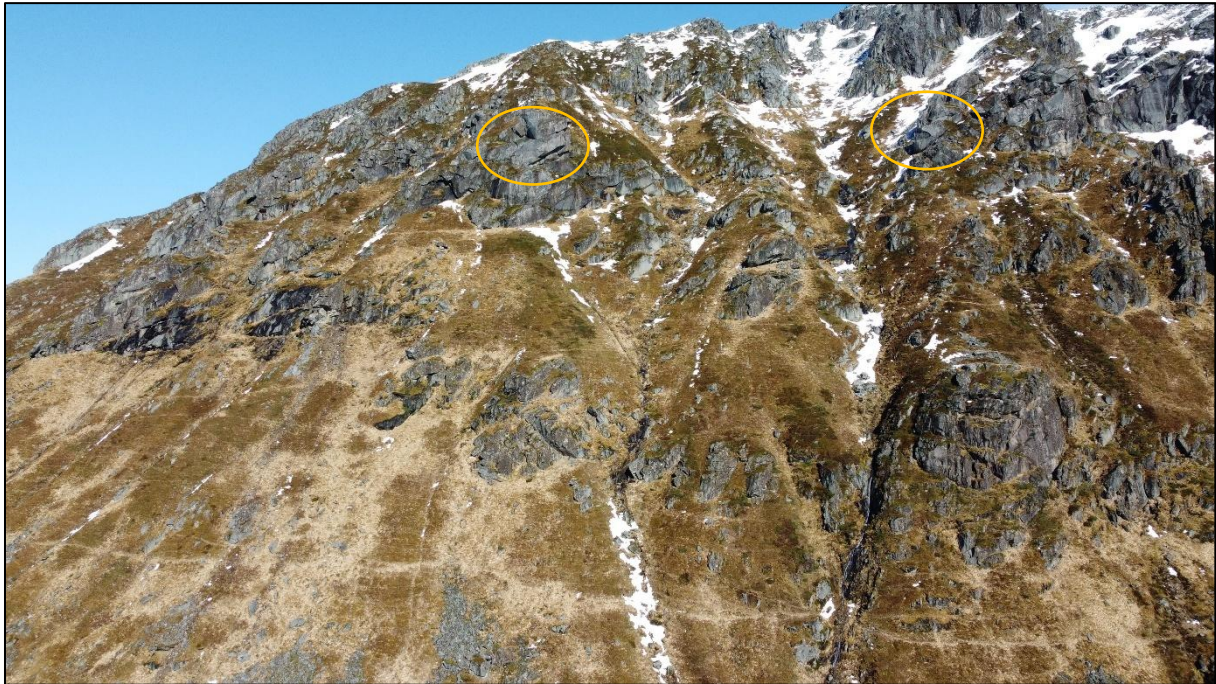
NGUs berggrunnskart i målestokk 1:250 000 (NGU, 2025a) viser at berggrunnen i området er kartlagt som Monzonitt. Observasjoner fra befaring viser at det er ett sprekesett med helning omtrent parallelt med fjellsiden (50-60 grader mot S-SV) og avløste blokker (Figur 4).

*Figur 4: Bergskrenter i øvre del av fjellsiden i påvirkningsområdet. Bildet er tatt mot nordøst. Oransje sirkel viser avløste blokker.*

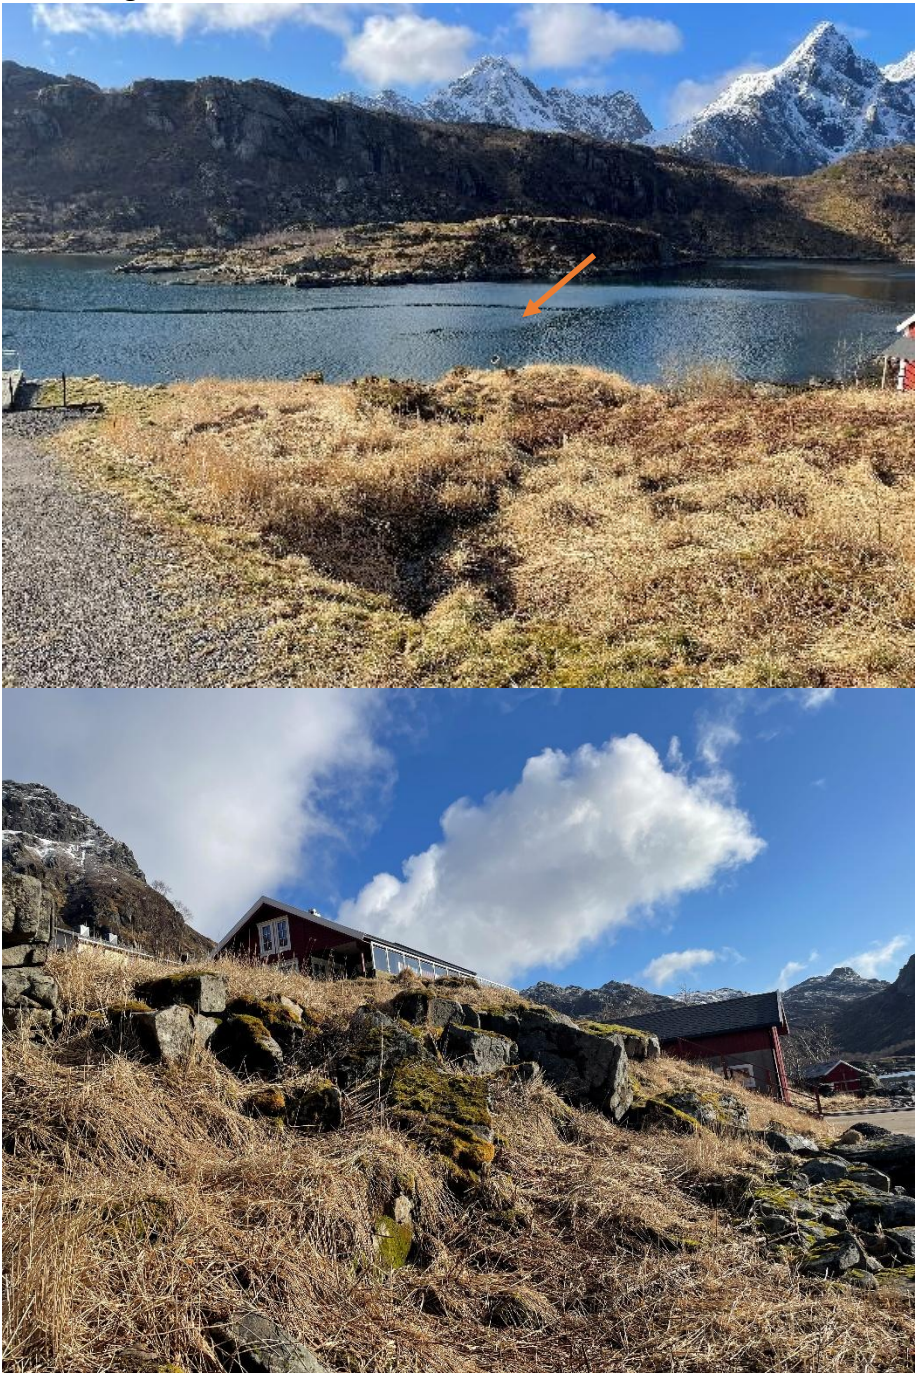
| GPS-punkt | Beskrivelse |
|---|---|
| 1 | <p>Ansamling av blokk</p> |

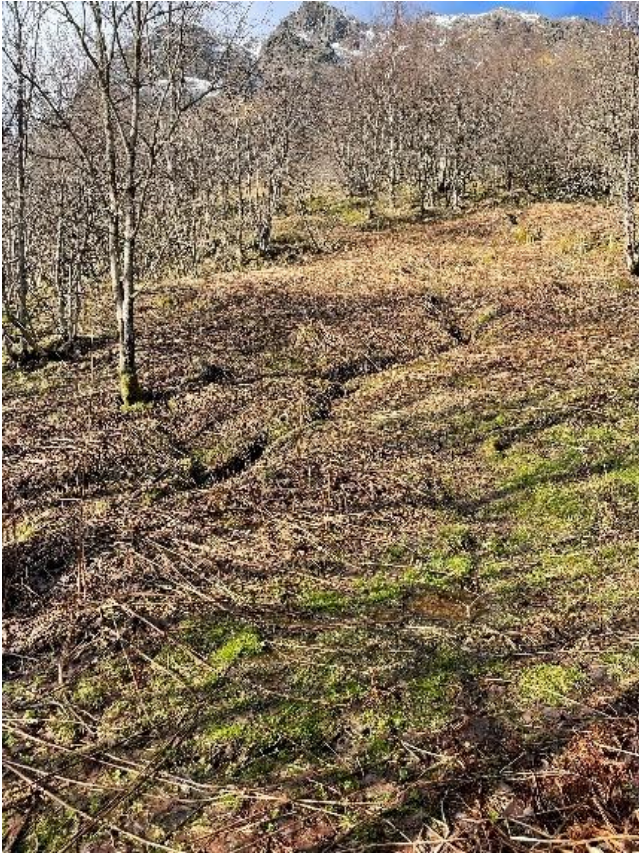
| GPS-punkt | Beskrivelse |
|---|---|
| 3 | Bekk<br> |

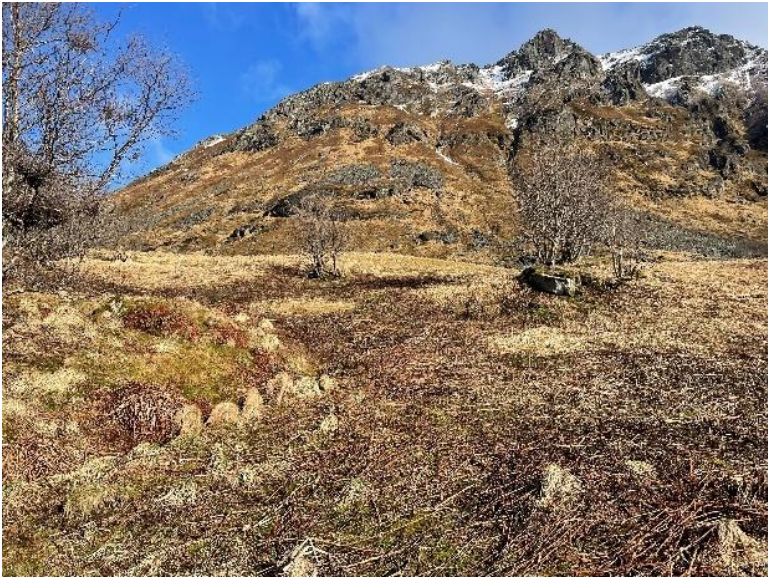
| GPS-punkt | Beskrivelse |
|---|---|
| 7 | Bekk<br> |

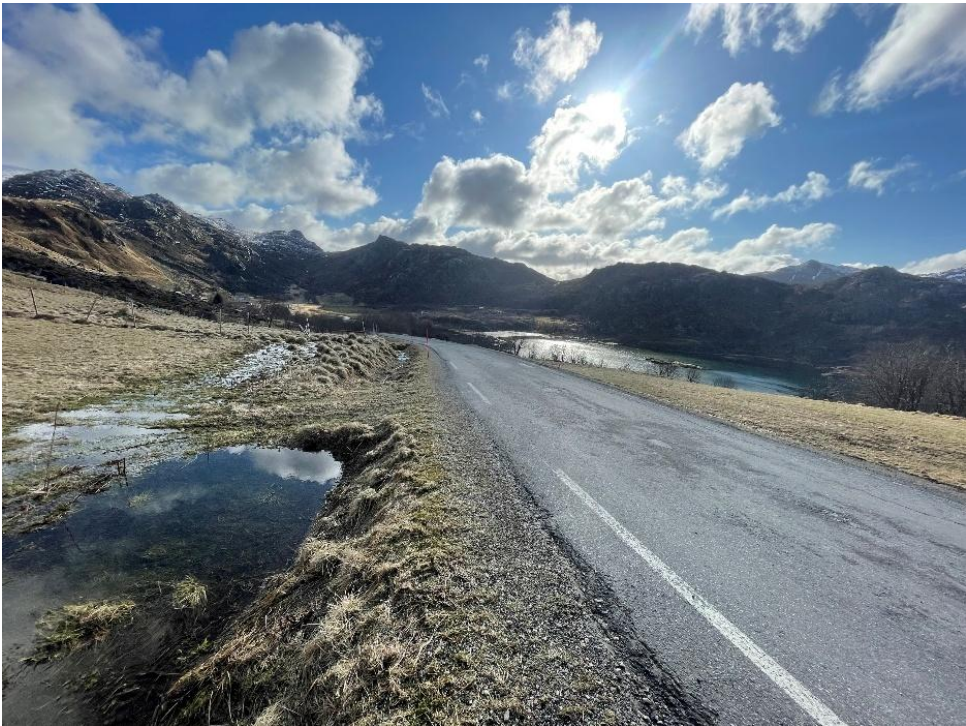
| GPS-punkt | Beskrivelse |
|---|---|
| 9 | <p>Stillestående dam av vann</p> |

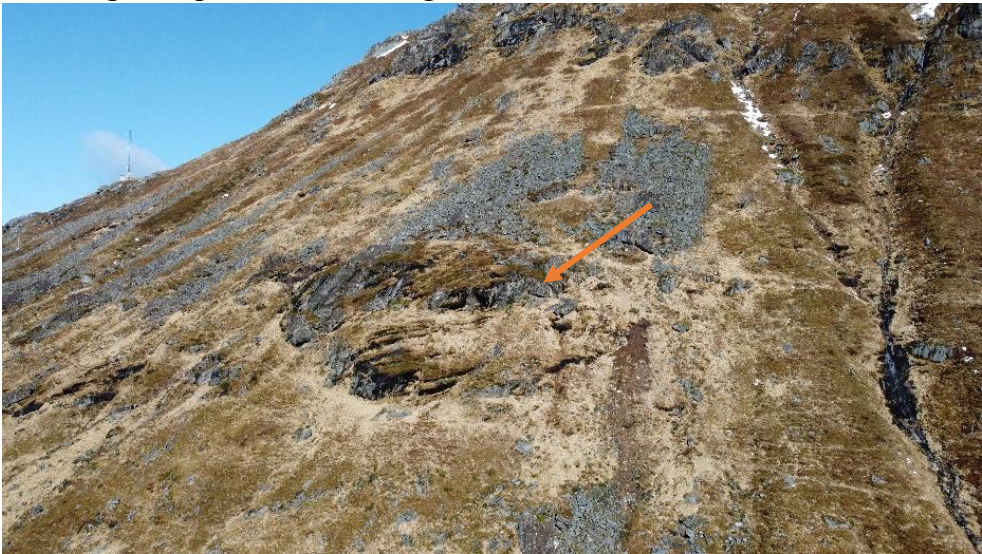
| GPS-punkt | Beskrivelse |
|---|---|
| 10 | <p>Lokal utglidning av torv over berg</p> |

Vi observerte en utglidning av torv over berg i påvirkningsområdet på befaring. Utglidningen hadde kort utløpslengde, og stoppet i terrenget like nedenfor (Tabell 2). Tilsvarende utglidninger kan skje, men disse vil ikke kunne ha utløp til kartleggingsområdet.
