**Gjøvikbanen,  
(Roa) - Eina, Jaren stasjon,  
Fagrapport naturmangfoldskartlegging**

| <b>Prosjekt: 60053710 FOM Gjøvikbanen<br/>Parsell: 50 (Oslo S) – Gjøvik</b> | | Dokument nr.<br><b>UPO-50-A-00297</b> | | | Rev.<br><b>02B</b> |

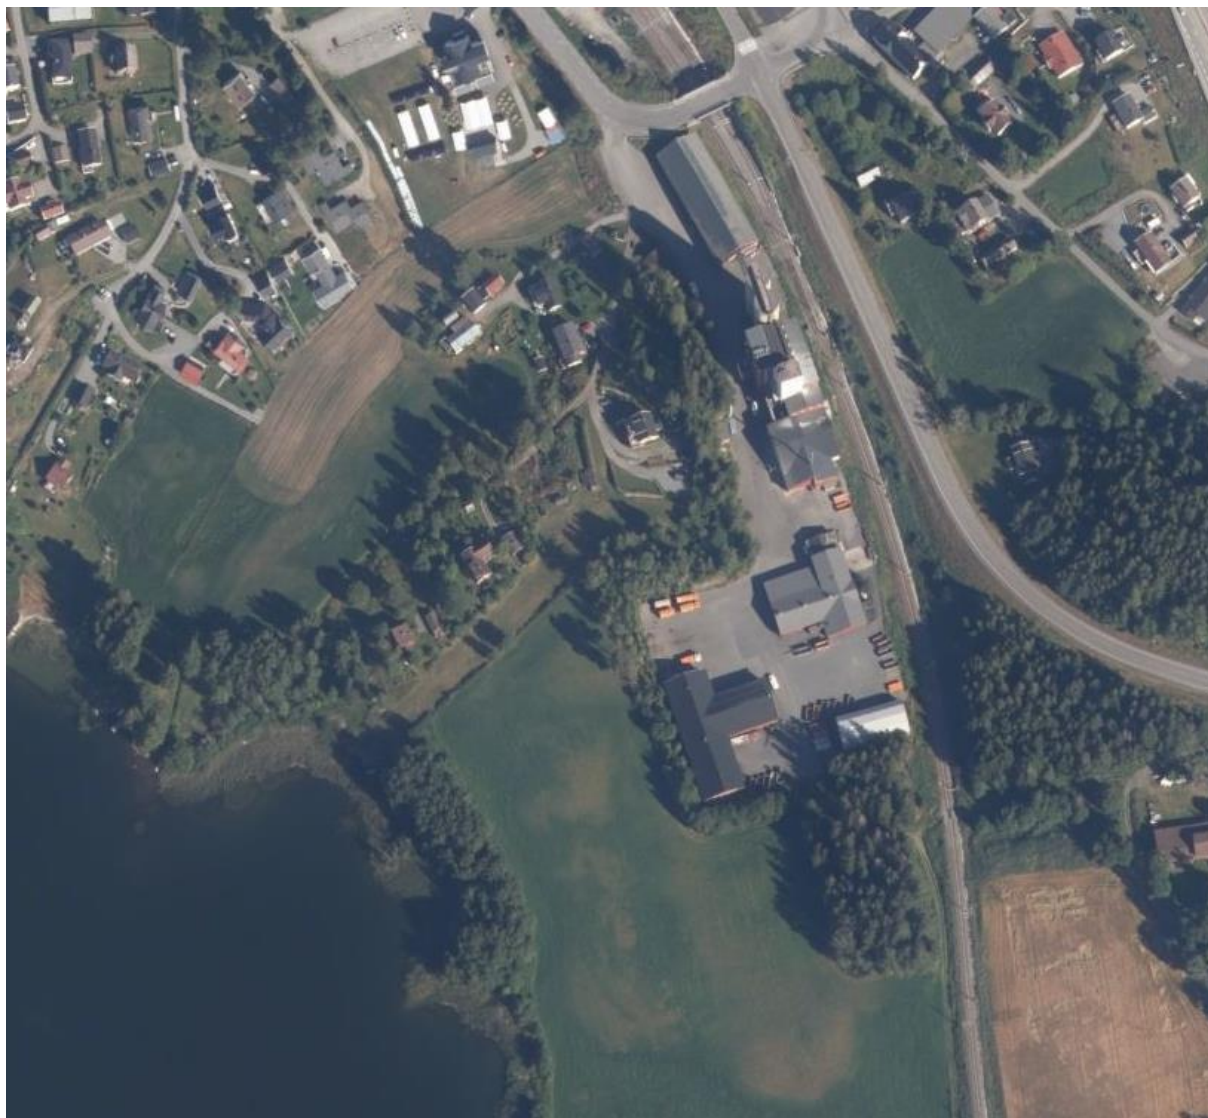
Figur 2 Flyfoto som viser dagens situasjon. Kilde: Norgeskart.no

Planområdet ligger på Jaren i Gran kommune på Hadeland, helt i nordenden av Jarenvannet. I dag går Risenfallsbekken i kulvert under Strand Unikorn, i tillegg til at det er kulverter under jernbanen, og Fv 2324. Disse kulvertene er for små i forhold til å ta unna vannet når det kommer episoder med styrtregn og større nedbørsmengder. Vannet hoper seg opp på østsiden av Fv 2324 i et søkk, som fra gammelt av har vært en myr. Dette fører igjen til oversvømte kjellere og større vannmengder over Fv 2324 og jernbanen (Figur 2).

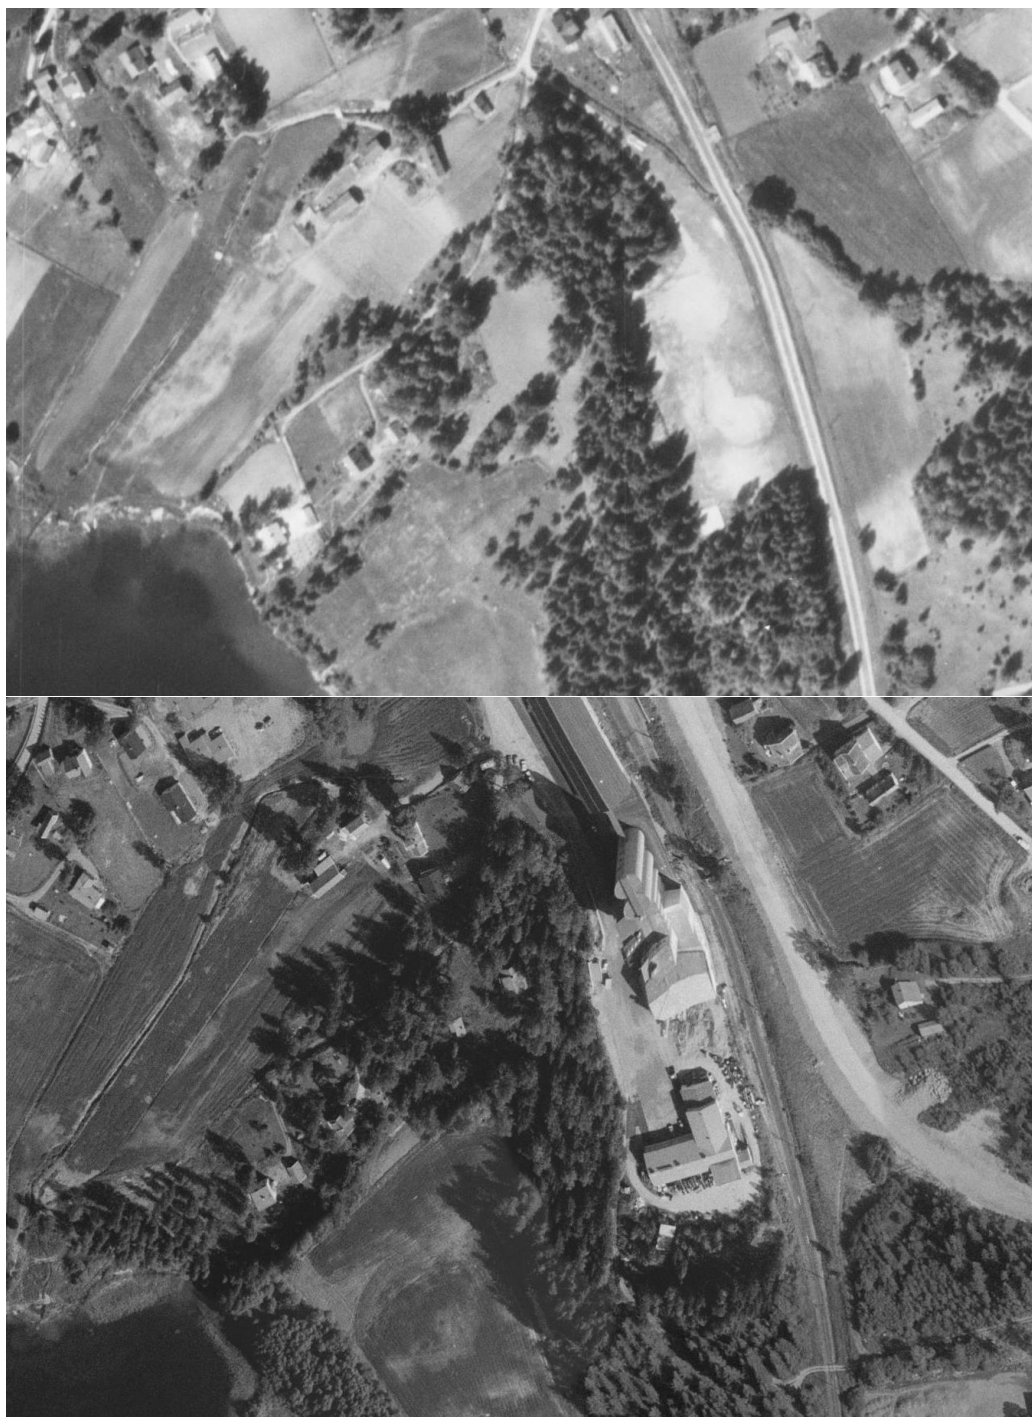
Figur 3. Øverste bildet er fra 1949 og det nederste fra 1983. Foto hentet fra Norgebilder. (NGU, 2024)

Figur 3 viser hvordan bruken av området har endret seg.

Flyfoto (Norgebilder, 2024) viser at bekken ble lagt i rør på midten av 1980-tallet. Det ser og ut til at Jarenvannet ble senket på 1950-tallet, noe som førte til mye mer kantvegetasjon i området enn tidligere. Landbruksdriften har endret seg lite, men det er kommet en del nye veier og industriområde er nyere tiltak.

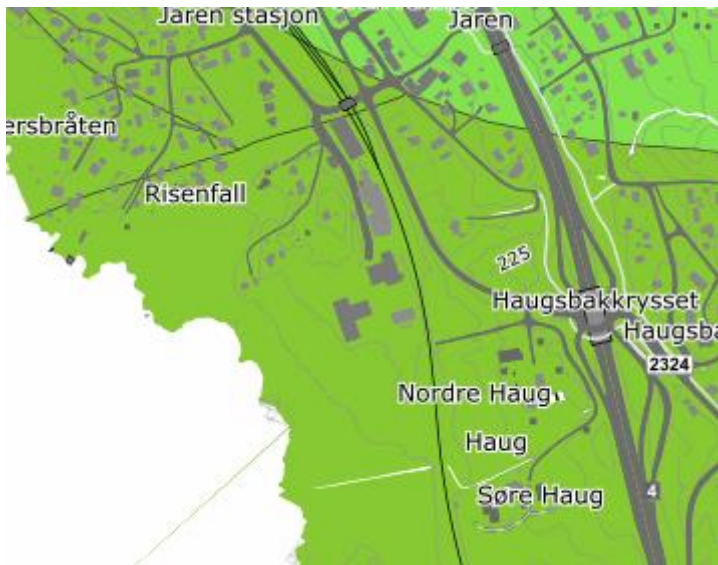
Figur 4: Utsnitt av NGU sitt berggrunnskart over området. Mørk grønn er granittskifer og lys grønn er glimmerskifer.

Figur 4 viser berggrunnen (NGU, 2024) i området, og Figur 5 viser løsmassedekket (NGU, 2024). Berggrunnen i området er godt kartlagt (NGU sine berggrunnskart 1:50 000), og viser at det hovedsakelig er harde bergarter som dominerer området. Rett nord for området er det mye glimmerskifer som er en myk bergart. Løsmassedekket er tykk morene med stedvis noe torv.

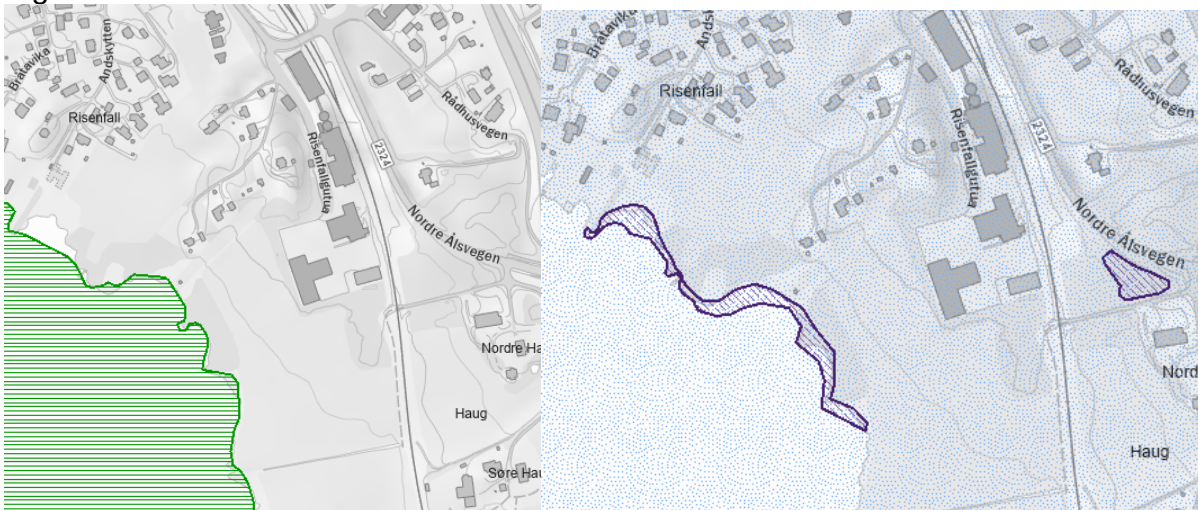
Figur 6. Registrerte naturtyper i området. Bildet til venstre viser naturtypen kalksjø. Bilde til høyre viser kalkrik helofyttsump ved Jarenvannet og frisk kalkgranskog ved Ålsvegen.

I Gran kommune er det gjort et godt kartleggingsarbeid på naturtypekartlegging, og området er kartlagt i 2019 (Dokkadeltaet Nasjonale Våtmarkssenter). Generelt er det i området artsrikt med kalkrike områder. Plassering av registrerte naturtyper er vist i Figur 6.

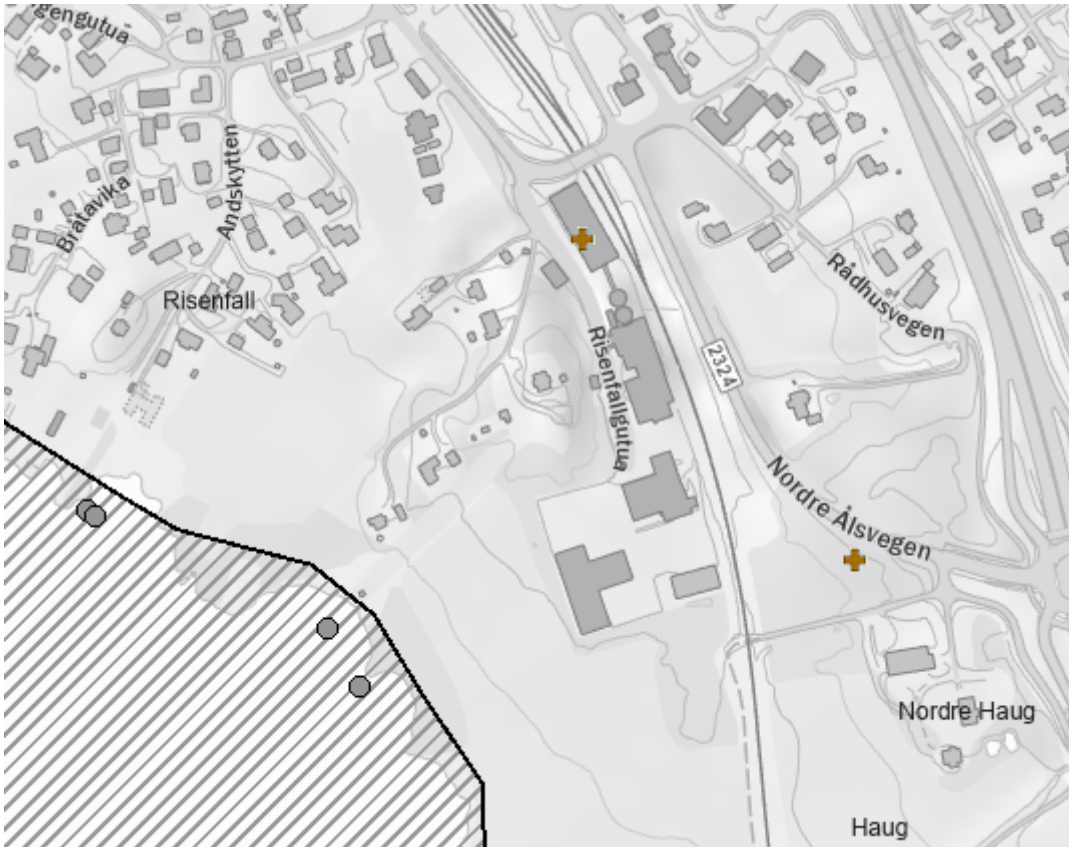
Figur 7: Utsnitt av artsdatabanken for arter oppført i norsk rødliste og fremmedartsliste. Grå prikker er rødlistede arter i kategorien sårbar, det samme gjelder det skraverte området. Brunt kors er rødlistede arter i kategorien nær truet.

Figur 7 viser registrerte observasjoner av rødlistede og fremmedarter i og nær tiltaksområdet. Skravert område viser til funksjonsområde.
