**Skredfarevurdering for  
tilbygg til hytte,  
Hennøysundet,  
Bremanger kommune**

Sunnfjord Geo Center

| 2025-02-064 | SF-H30-M01-02 | 01R | Skredfarevurdering for tilbygg til hytte, Hennøysundet, Bremanger kommune |

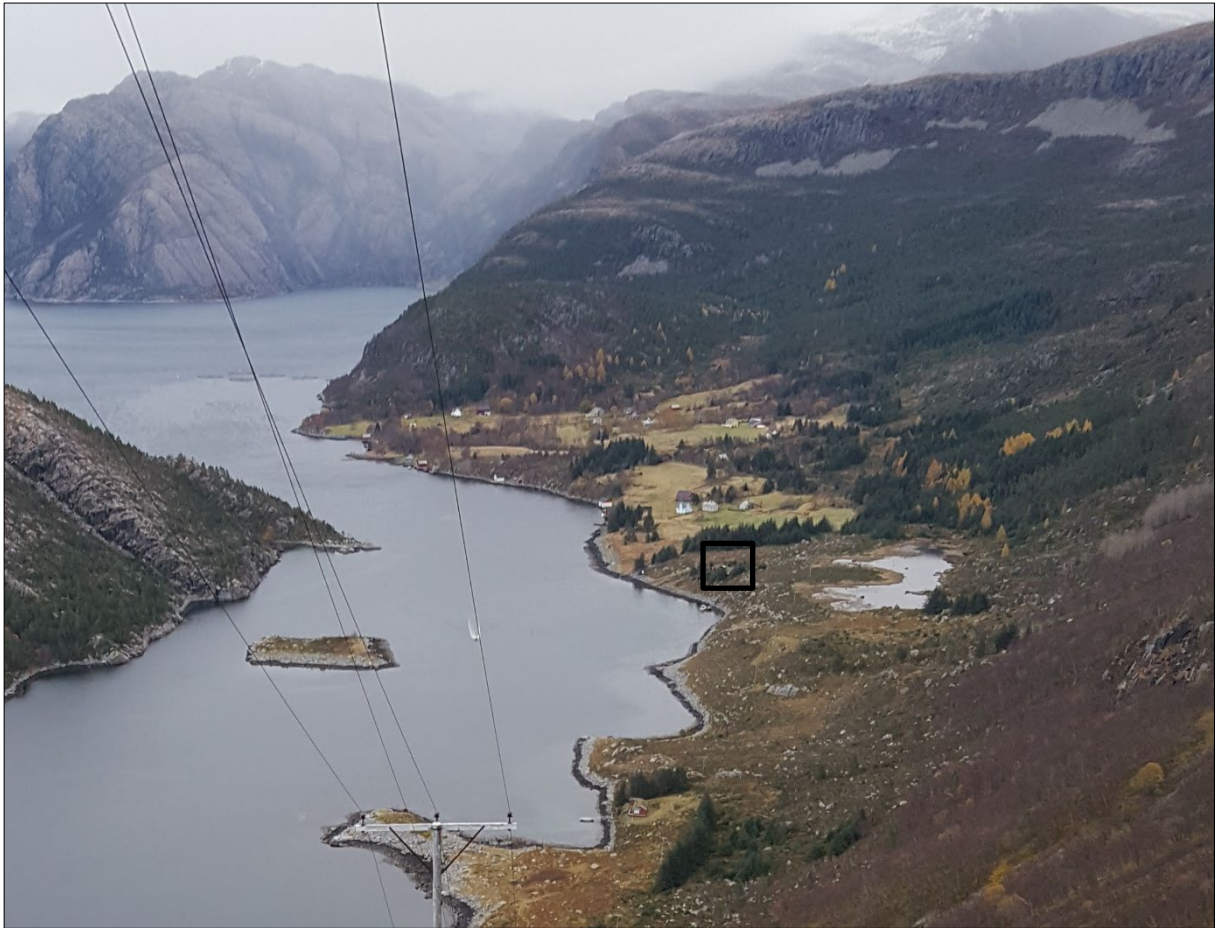
Figur 2: Oversiktsbilete over kartlagt område og nedre del av påverknadsområdet. Kartlagt område er markert med svart omriss. Bilete er tatt mot aust. (Foto: Roald Svarstad)

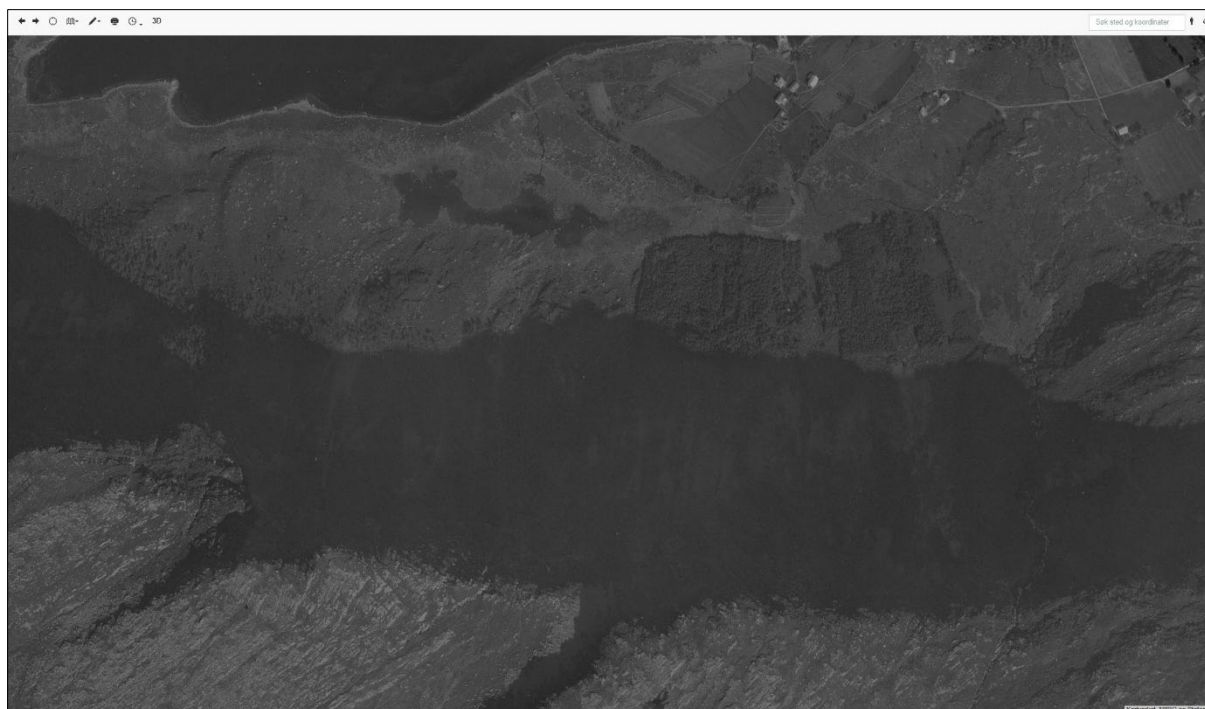
Figur 12: Flyfoto frå 1969. Fjellsida er skyggelagd, men nærstudie av fotoet viser at det ikkje har vore endring i skredmateriale nedanfor dei bratte fjellpartia. Fotoet viser òg at det var mindre skog på den tida, men det er ikkje spor i skogen som er der etter snøskredaktivitet. Vertikalfoto: norgebilder.no

Flyfoto er studert med omsyn til skredhendingar. Det er observert eit skredsår i sørvestleg del av kartlagt område, som føl mot ura i sørvest. Skredsåret er delvis synleg på flyfoto frå 1969, men er vanskeleg å sjå grunna at området ligg i skygge. Flyfoto frå 2007 viser skredsåret betre (Figur 11). Det er tolka at størsteparten av urmaterialet er gammal, og skredsåret ser ikkje stort nok ut til å ha danna heile ura. Det er fleire liknande urer nedanfor dei brattare fjellpartia, og det er tolka at forvitring i fjellsida jamleg fører til små utrasingar, og at dette er grunnen til at urene stadvis ikkje er skogklede. Det er ingen teikn etter skred i kartlagt område eller skredhendingar som har nådd ned til det flate partiet i nedre del av påverknadsområdet. Flyfotoa er vist i Figur 10, Figur 11 og Figur 12.
