Norges
vassdrags- og
energidirektorat

10634B Revidert tiltaksplan, Sikringstiltak mot erosjon og skred i Kvernhusbekken og Nordstubekken på Lundamo, Melhus kommune

Detaljplan

Plandato: 15.03.2011	Saksnr.: 201002983 - 54
Revidert: 04.04.2013	Vassdragsnr.: 122
Kommune: Melhus	NVE Region Midt-Norge
Fylke: Sør-Trøndelag	Vestre Rosten 81, 7075 TILLER
Inngrepsnr.: 10634	Tlf.: 095 75 Faks: 22 95 99 01

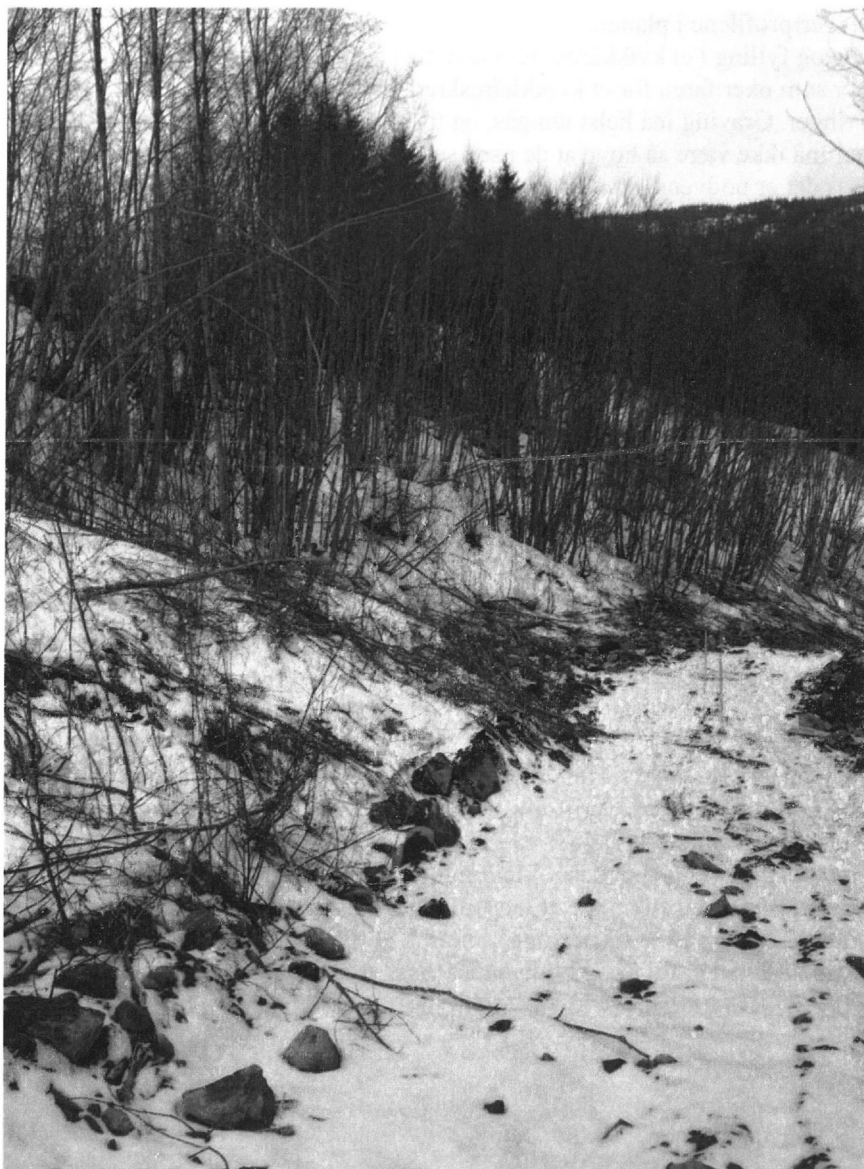
Figur 2 Kvalitetssikring av høyder på fyllingen i Nordstubekken

De reviderte masseberegningene er prosjektert i prosjekteringsverktøyet Gemini 7.3. Volumet og fyllingen er kontrollert i 3D, for å få en best mulig tilpasning til den opprinnelige topografien. Deretter er det brukt triangelmotellering til bruk i GPS for å kontrollere prosjekteringen og utførelsen i selve Nordstubecken. Masseberegningene for den opprinnelige planen datert 15.03.11 er det benyttet sprengstein og grus som fyllmasse. Som fylling i skråningene (inngår i den nye prosjekteringen +4500m³) kan det benyttes annen masse, også masser fra nedplaneringen og eventuell annen fyllmasse som er tilgjengelig i området. Dette vil redusere totalkostnadene.

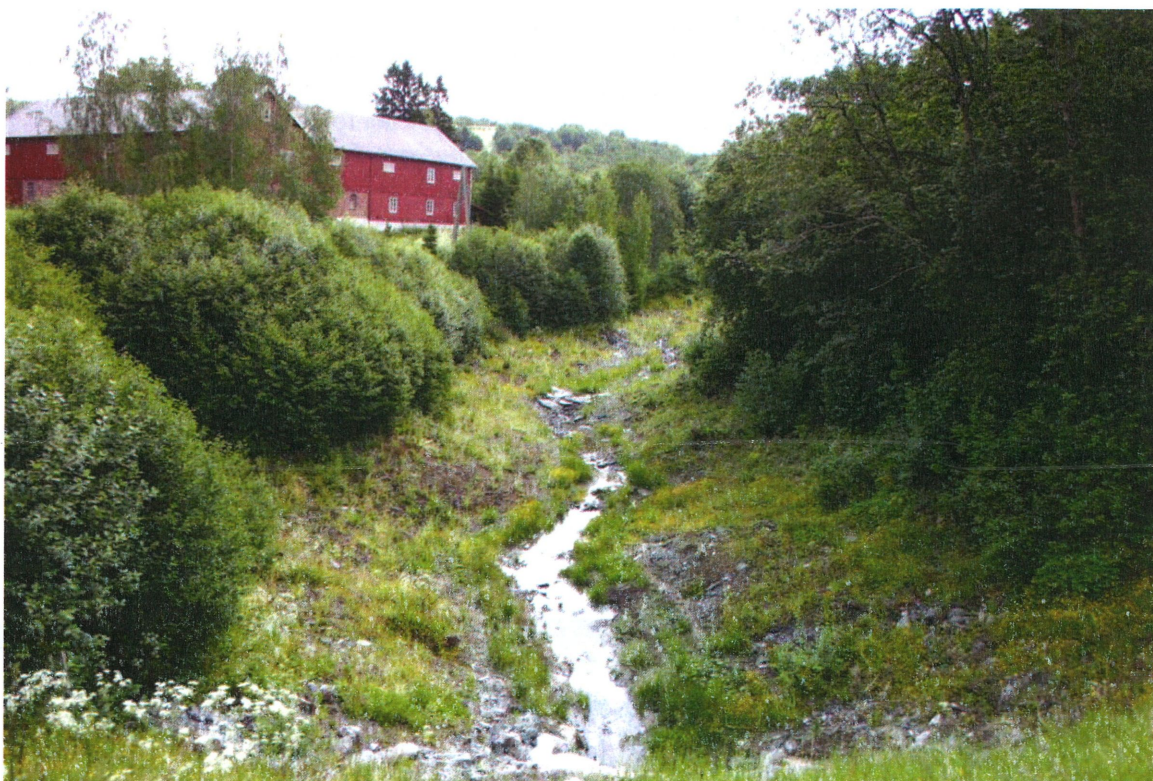
Figur 4 Erosjonssikring med miljøtiltak. Vegetasjonen kommer raskt tilbake.

Kantvegetasjonen er en viktig del av det totale miljøet langs et vassdrag. Den fungerer som filter mot forurensning fra arealavrenning, begrenser erosjon, er et viktig leveområde for mange arter, samt et viktig landskapselement. Under anleggsarbeidet vil vi i størst mulig grad prøve å beholde den eksisterende vegetasjonen langs begge bekkene. Mellomlagringen av de stedlige vegetasjonsmassene (velegnede deponi) skal gjøres på en slik måte at mest mulig frø og røtter overlever. Disse massene skal brukes til slutt som toppdekke over sikringsmassene slik at tiltaksområdet får et artsmangfold som mest mulig hører hjemme på stedet. Figur og bilde under viser et eksempel på prinsippskisse for sirkign og ferdig sikring med miljøtiltak fra Skaun kommune.

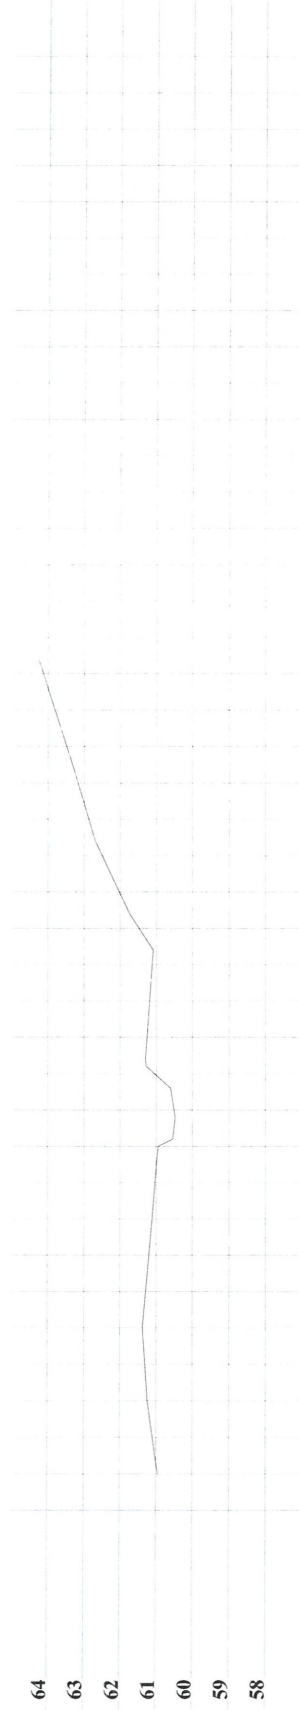
P301

Profilen gjelder fra 290 - 335 meter

Stein: 7 m3

Profil	Lengde	m ²	m ³ (avrundet)	Bunnheving
210 (180-240)	60	6	360	0,3 m
267 (240-290)	50	6	1200	0,6 m
301 (290-335)	45	7	315	0,8 m
353 (335-458)	123	9	1110	0,8 m
468 (460-476)	16	4	65	0,6 m

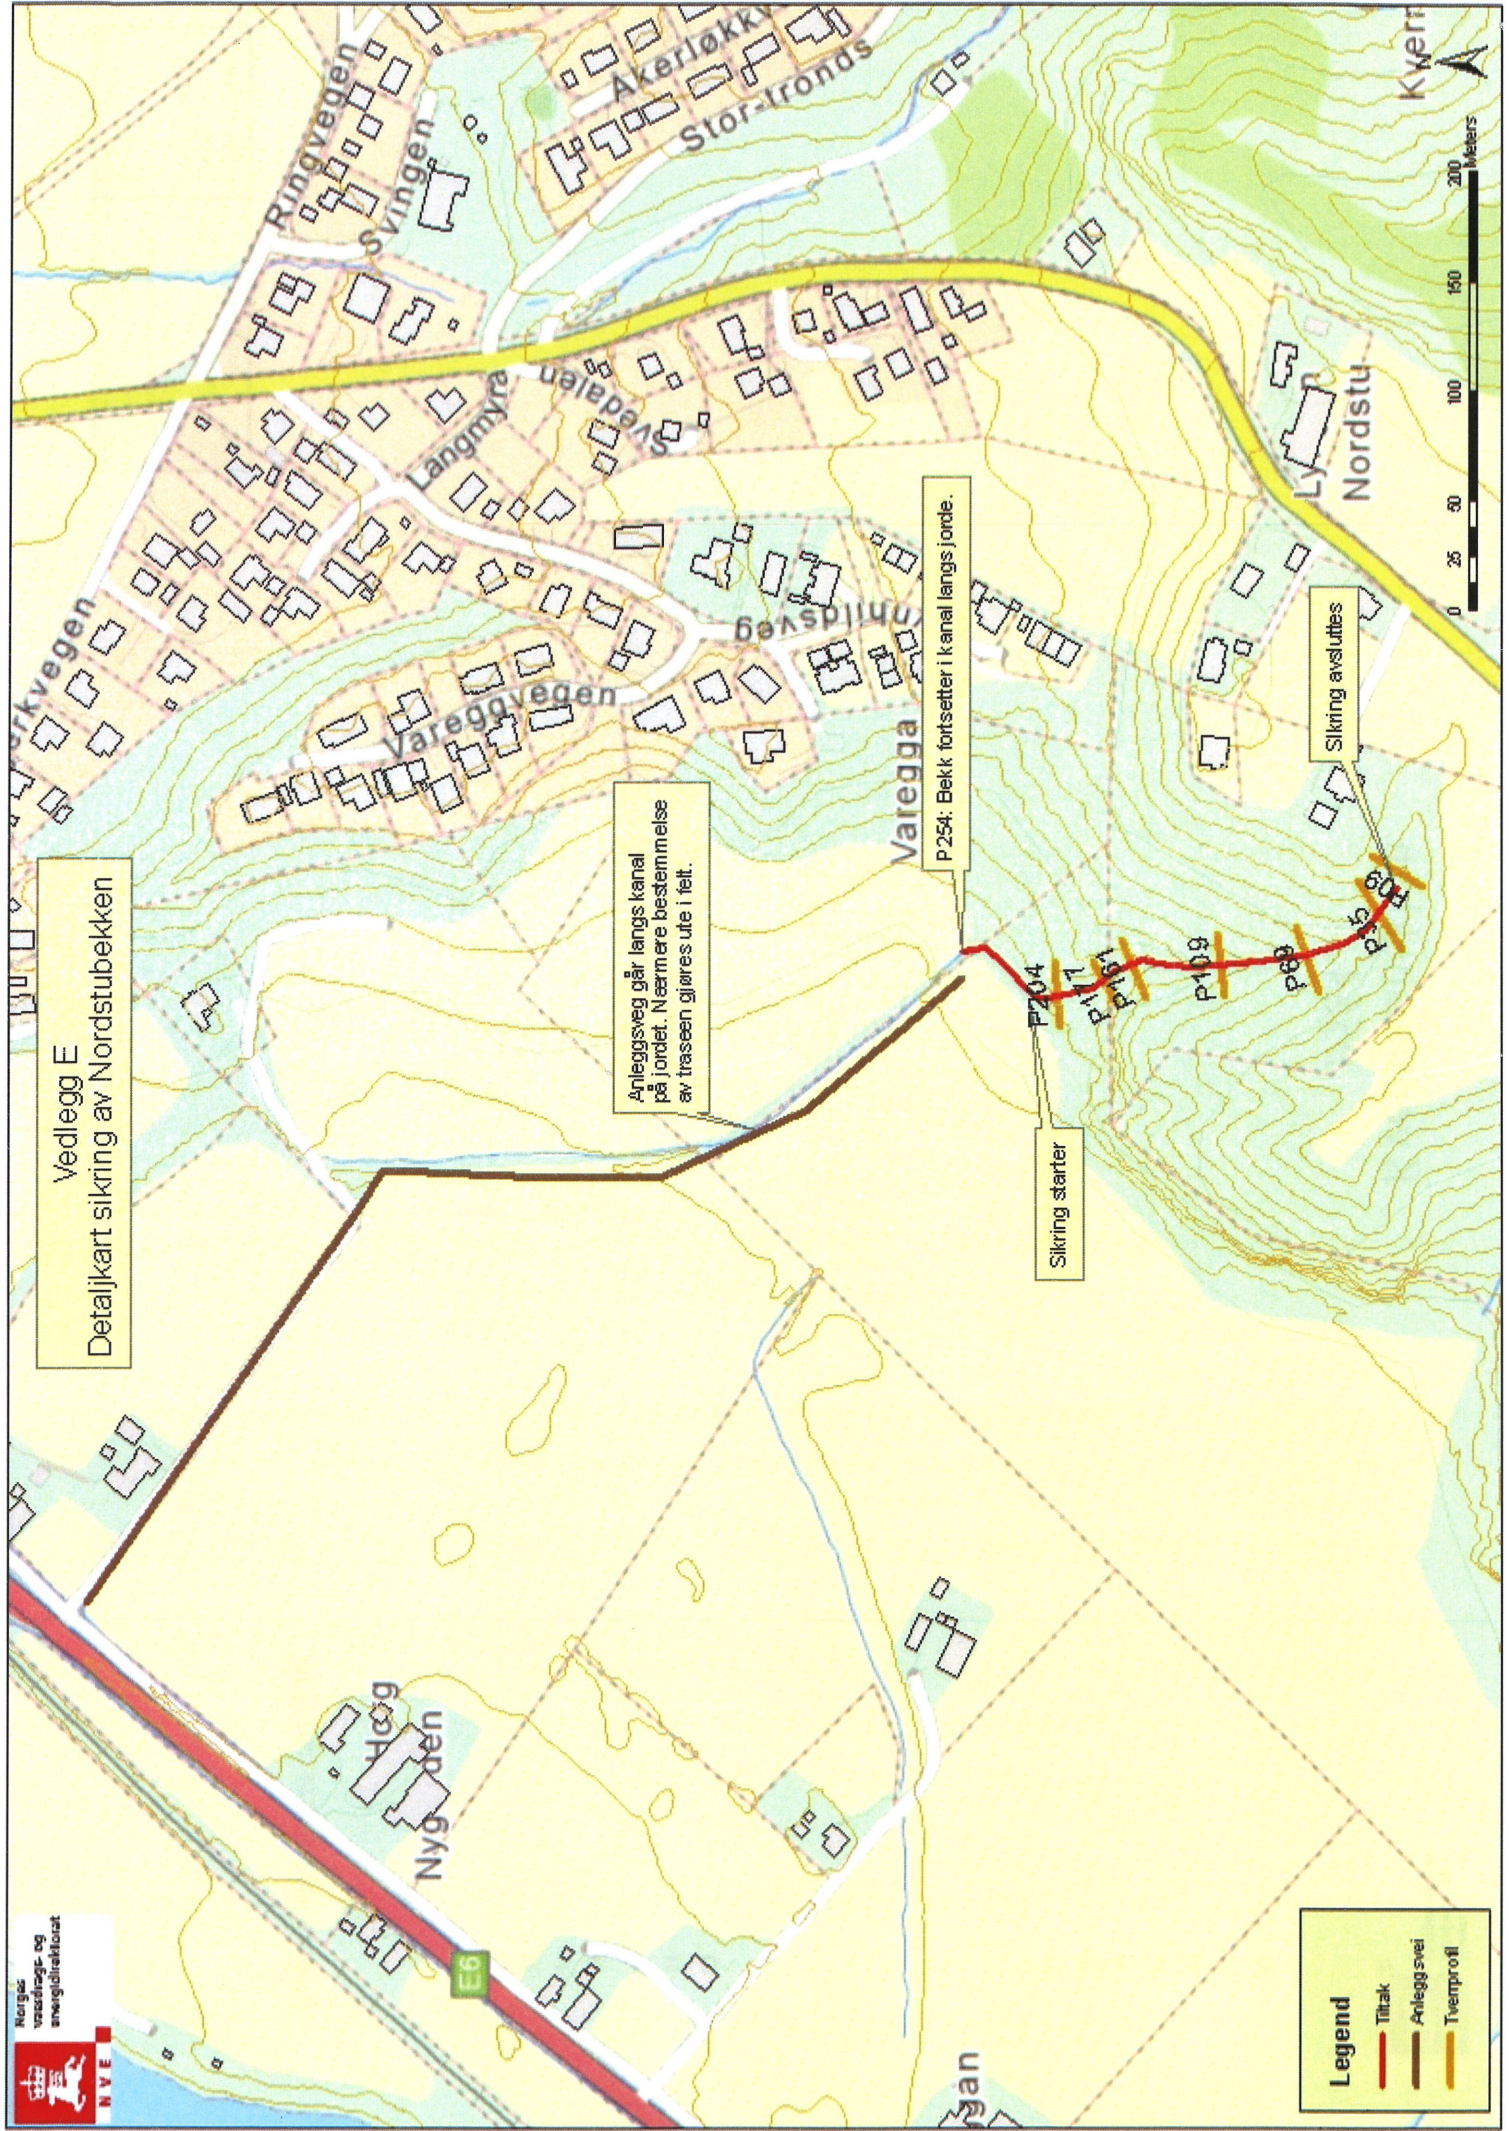
Vedlegg E
 Detaljkart sikring av Nordstubekken

Anleggsvæi går langs kanal på jordet. Nærmere bestemmelse av traséen gjøres utover i felt.

P 254: Bekk fortsetter i kanal langs jorde.

Anleggsvei er inntegnet på detaljkartet (vedlegg E). Siste del av anleggsveien går langs en kanal på dyrket mark. Det er viktig at det brukes minst mulig av marka og etter endt anleggsperiode skal anleggsveien fjernes og traseen skal tilbakeføres til slik det var før anlegget startet. Se under kap 2.3 anleggfase ang. høyde på fyllinger.
