# Askehaug Transformatorstasjon

Lede AS

Geoteknisk vurdering - områdestabilitet

DOKUMENTKODE: 10252753-01-RIG-RAP-002

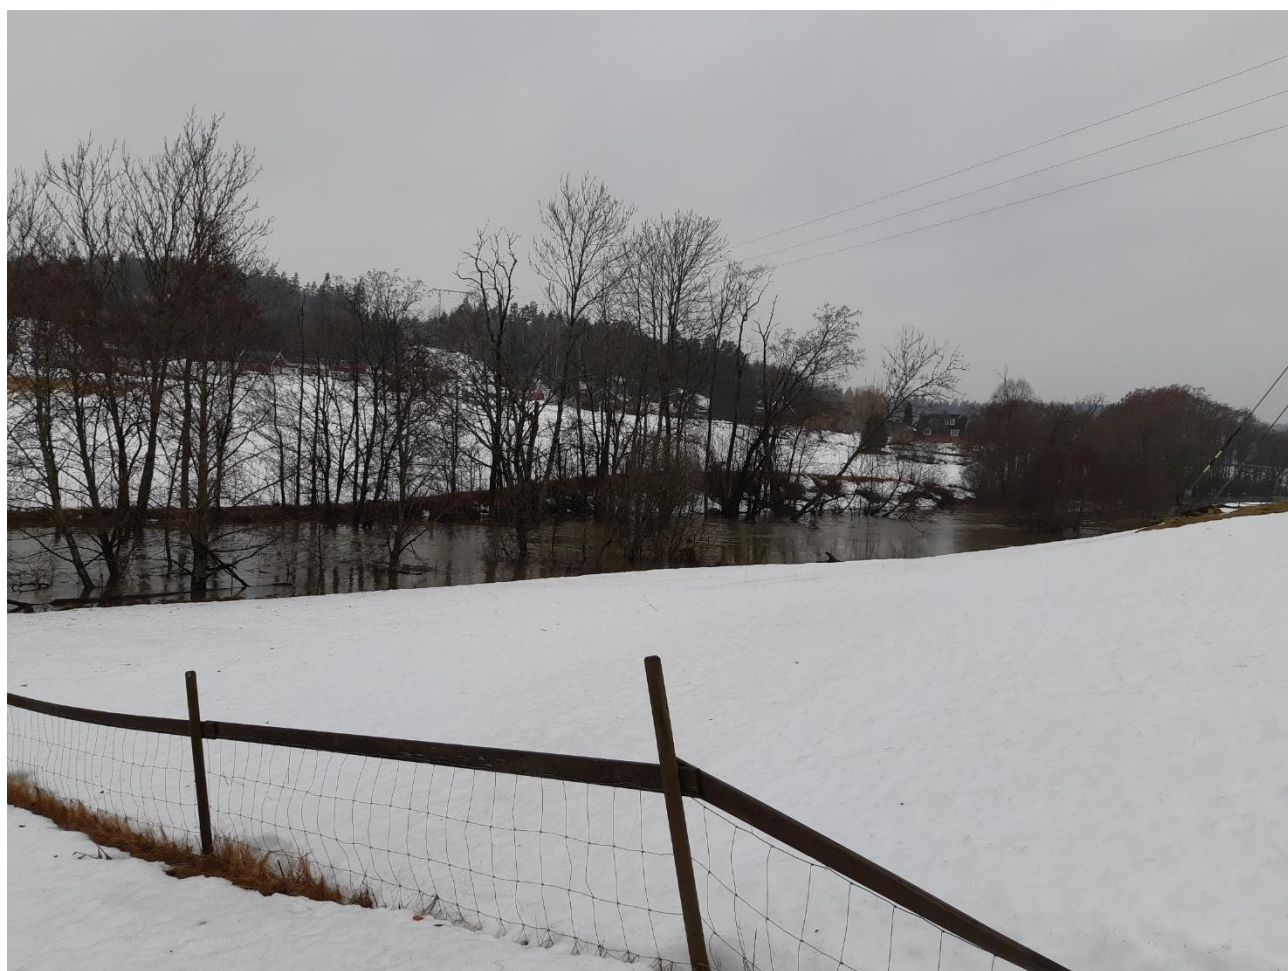
*Område 2. Utsikt retning sørover mot Merkedamselva, ved mastekrysset på Hesby. Trær stående på skakke på sørsiden av elva tyder på bevegelser i grunnen [bilde tatt 01.03.24].*

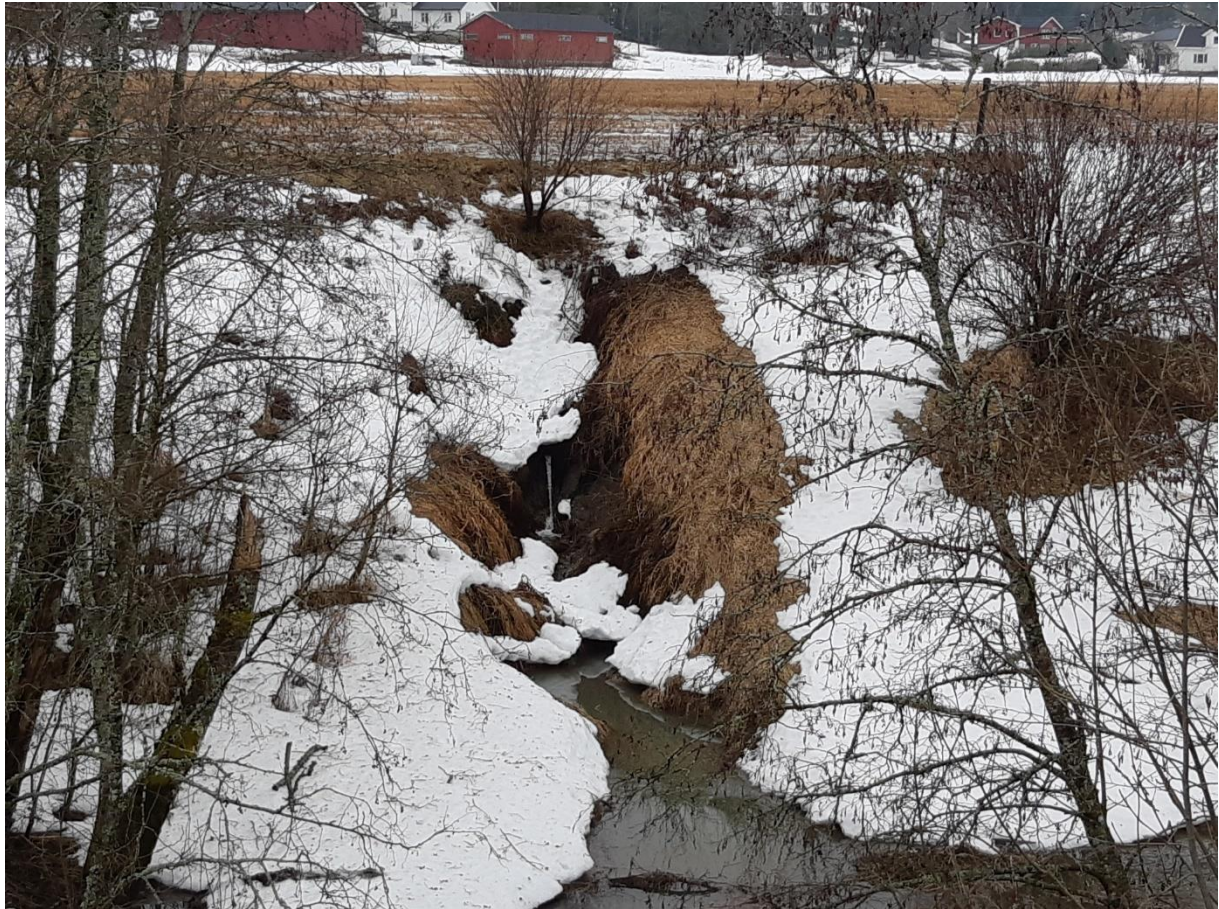
*Område 3. Erosjon ved Borgebekken [bilde tatt 01.03.24].*

Selv om beregningene viser tilfredsstillende områdestabilitet, stilles det krav til at det skal erosjonssikres langs elve/bekkeløp der hvor tiltaket innebærer arbeid innenfor de kartlagte faresonene, ettersom det er observert erosjon langs elva.

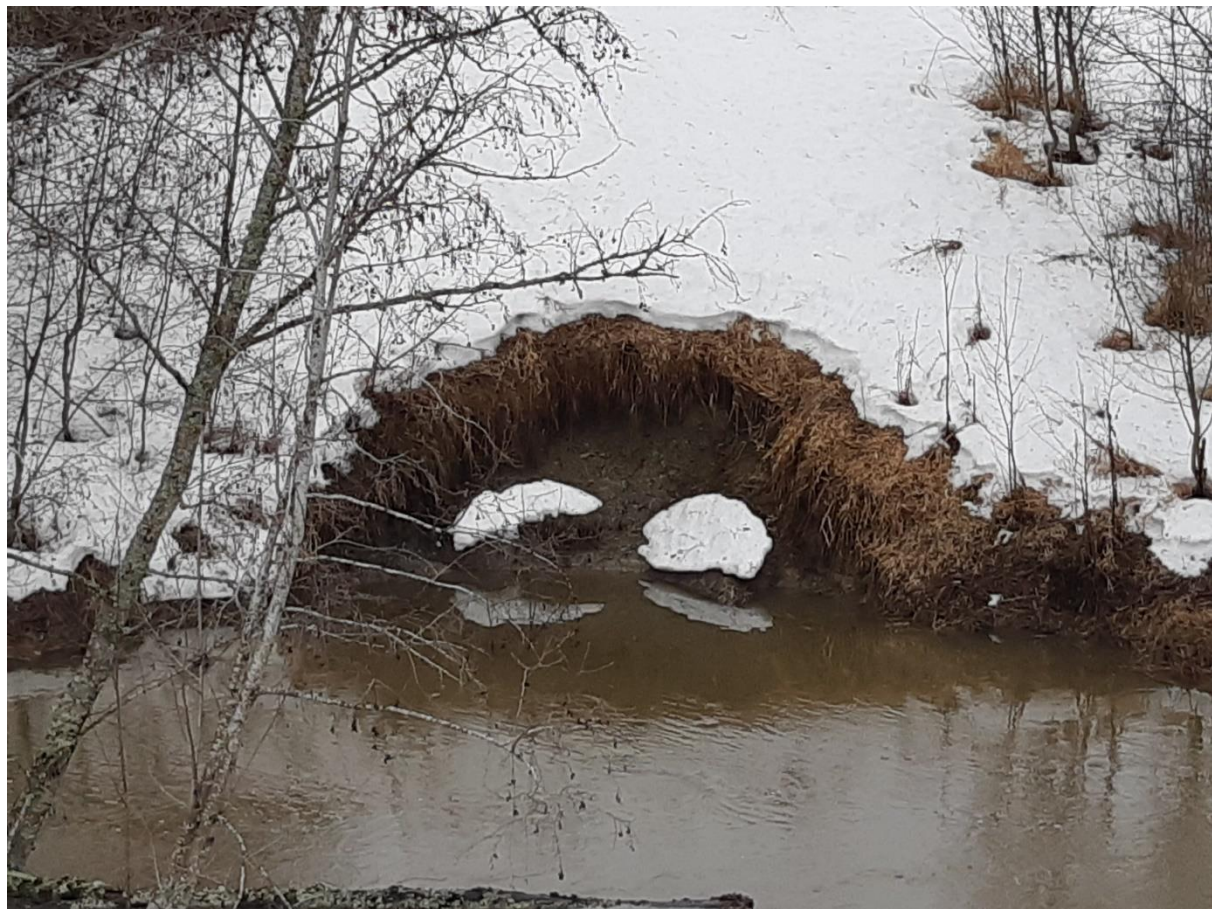
*Overflateglidning ved Borgebekken [bilde tatt 01.03.24].*
