Vannføringsforhold og utvandring av smolt på strekningen mellom Almelid og Hellandsfossen i Modalselva

LFI-rapport nr: 451

Tittel: Vannføringsforhold og utvandring av smolt på strekningen mellom Almelid og Hellandsfossen i Modalselva.

Oppdragsgiver: Eviny Fornybar AS

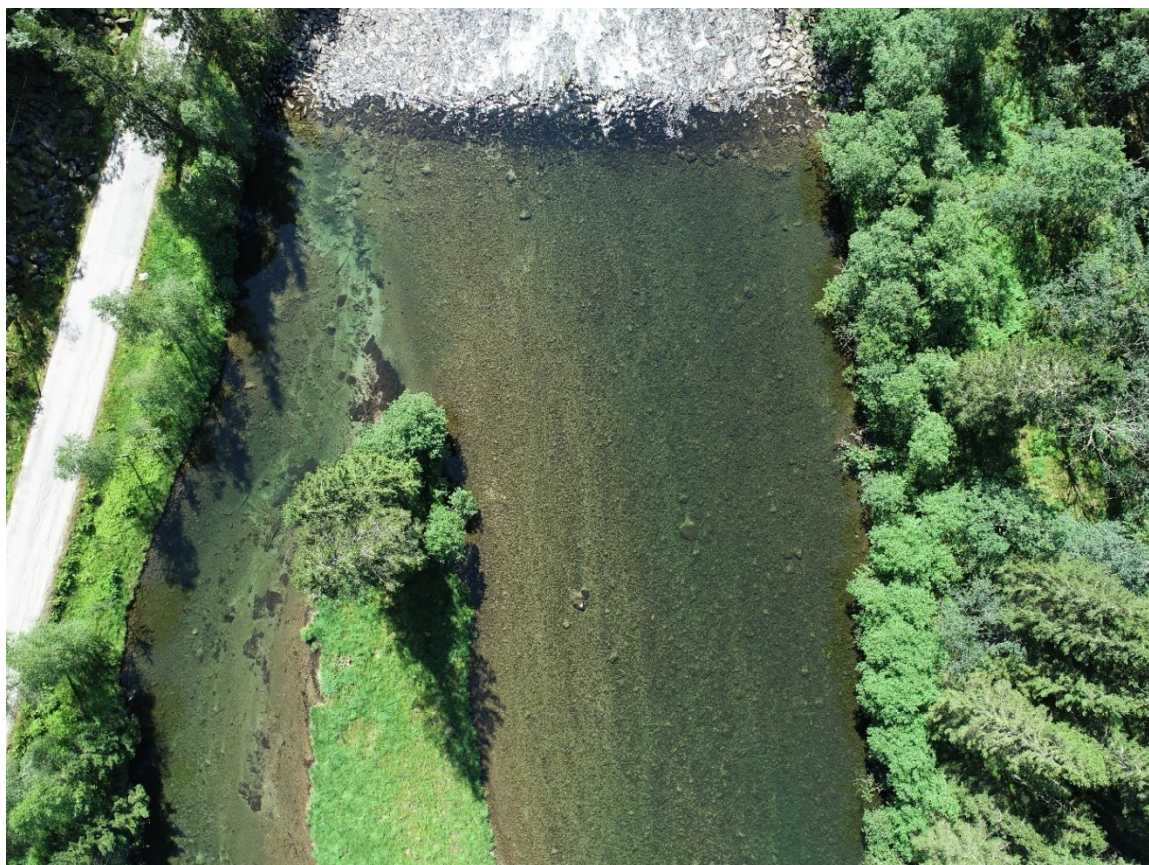
Terskler er bestemmende for hvordan de hydromorfologiske forholdene er på en del av strekningen mellom Almelid og Hellandsfossen.

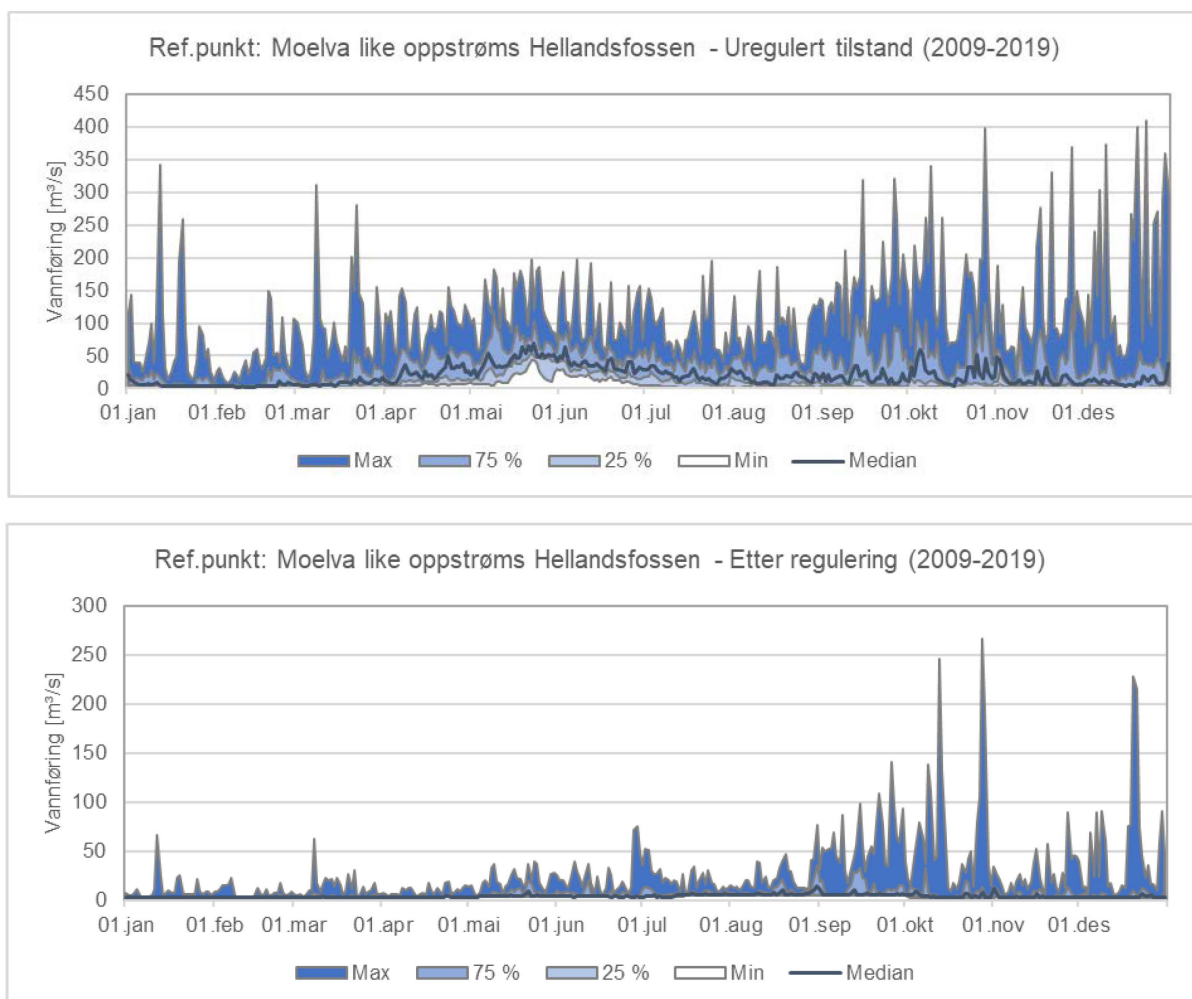
Figur 2. Vannføringsforhold oppstrøms Hellandsfossen (restfeltet mellom Hellandsfossen og gummidammen på Almelid) før regulering (øverst, referanse) og etter reguleringen (nederst). Figurene viser maksimum, 75 % og 25 % Persentil, minimum og median vannføring for perioden 2009-2019. Figurene er hentet fra Andersen og Kirkhorn 2020 (BKK notat).

Før reguleringen var vannføringen langt høyere, hadde større variasjon og dagens restfeltstrekning hadde langt høyere flomtopper (**Figur 2**). Reguleringen har ført til mindre variasjon, reduserte flomtopper og langt lavere median vannføring i dette restfeltet.

Restfeltet har fått svært stor endring i vannføring i forhold til i en uregulert tilstand (**Figur 2**). Analyse av Hellandsfoss kraftverk viser at det forekommer hurtige vannføringsendringer i restfeltet som en følge av den generelle driften (**Figur 3 - Figur 7**). Ved stans i Hellandsfoss

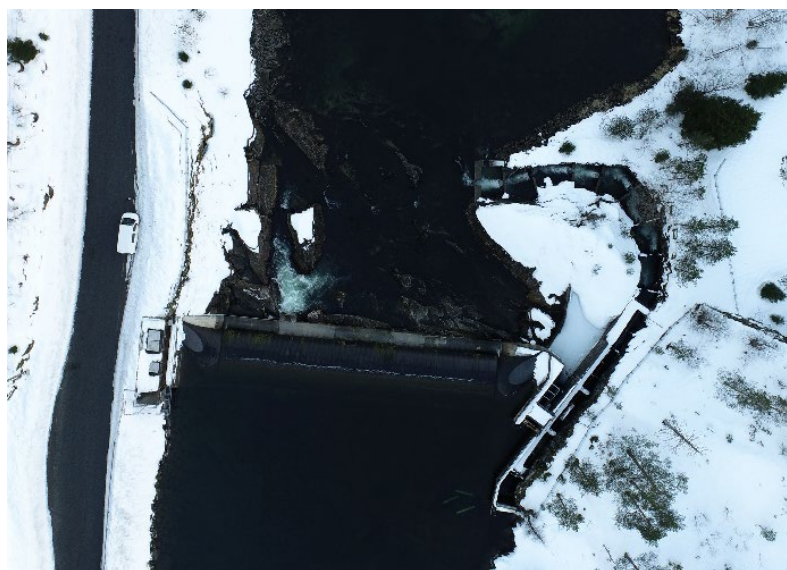
Gummidammen og fisketrappen ved Almelid. Vannføringen i restfeltet styres via et inntak i gummidammen.

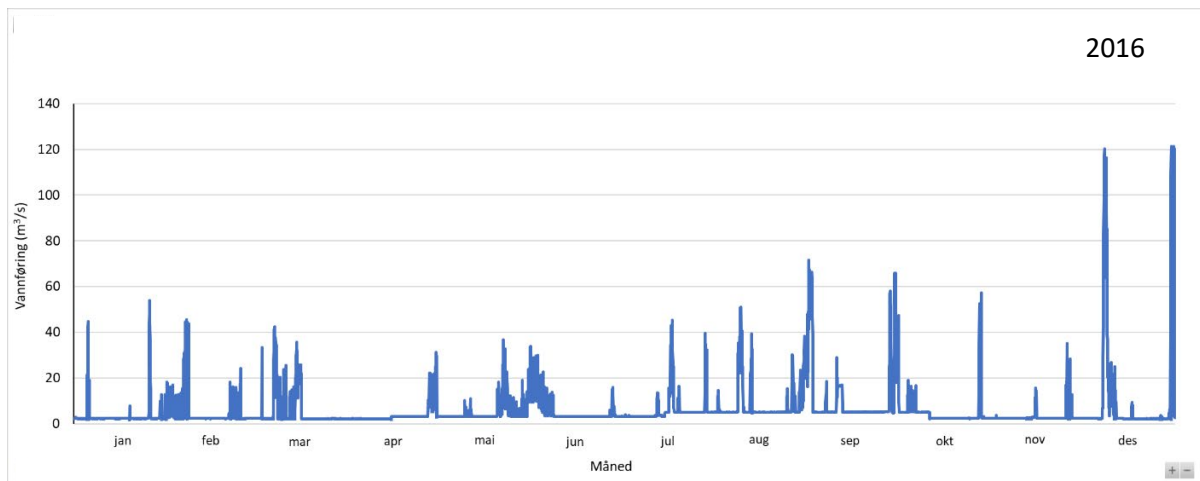
Figur 3. Vannføringsvariasjon i restfeltet målt like oppstrøms Hellandsfossen i 2016. Det er stor unøyaktighet i vannføringer over 5 m³/s, men grafen viser vannføringsvariasjonen i restfeltet grunnet driften av kraftverket.

Det gjøres oppmerksom på at sammenhengen mellom vannstand og eksakt vannføring (kalibreringsmålinger for vannføringskurven) for minstevannføringsstasjonen på Almelid, gjelder bare opp til litt over minstevannføringskravet. Derfor er vannføringer over 5 m³/s beheftet med stor usikkerhet. Selv om vannføringene er unøyaktige over 5 m³/s, viser figurene tydelig unormalt hurtige endringer i vannføring.

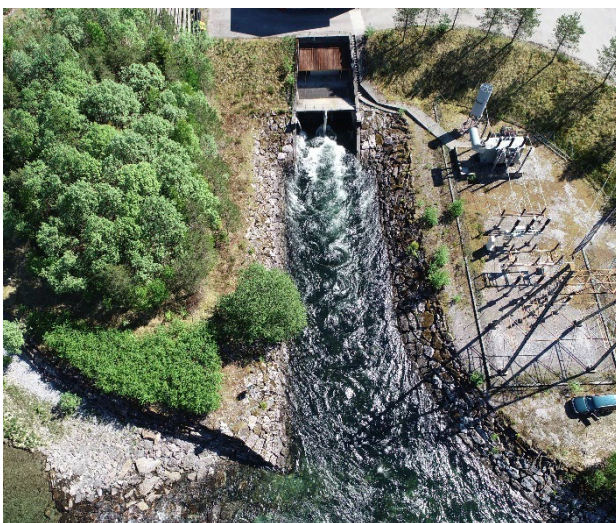
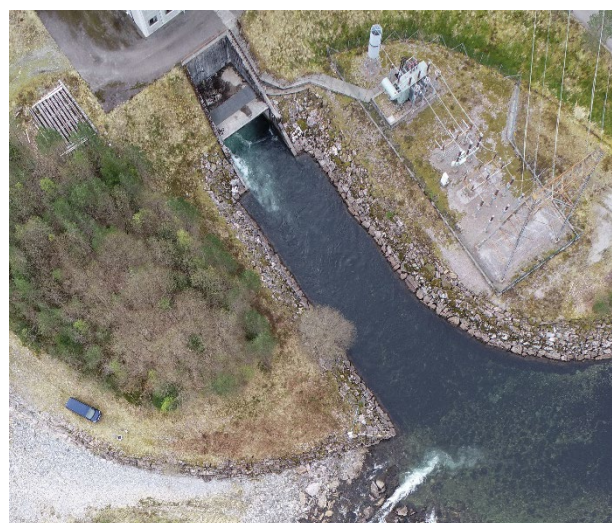
Driften av Hellandsfoss kraftverk påvirker de hydromorfologiske forholdene både oppstrøms og nedstrøms Hellandsfossen.

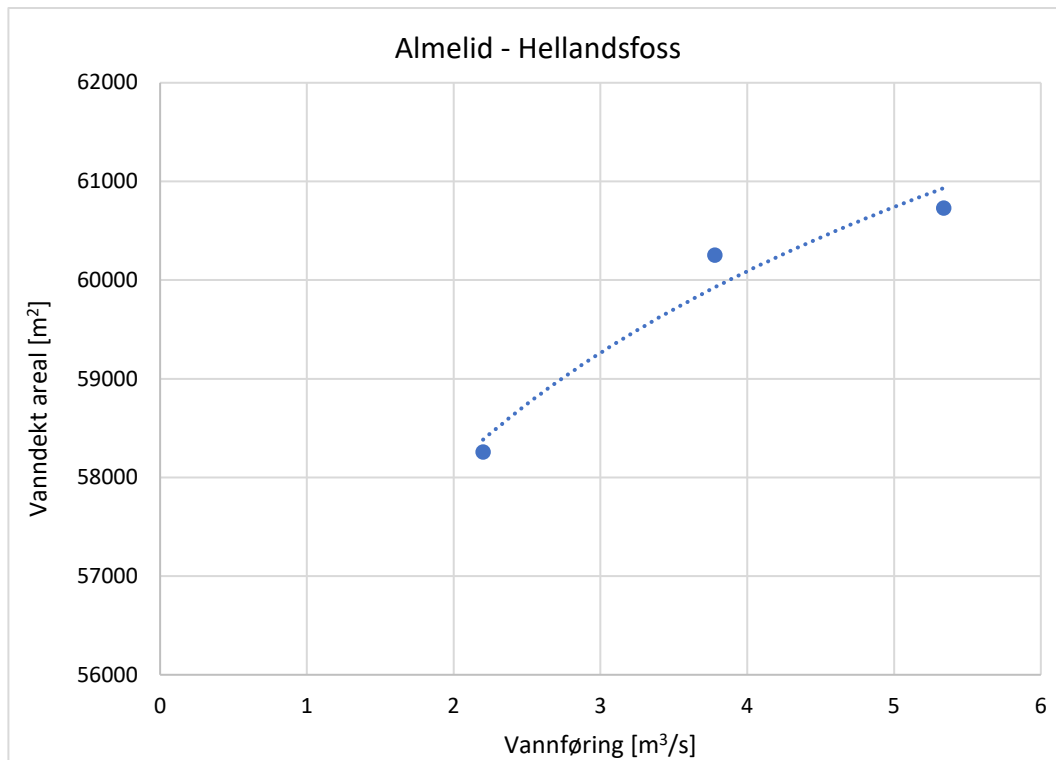
Figur 8. Sammenhengen mellom vannføring og vanndekt areal på strekningen mellom Almelid og Hellandsfossen i Modalselva basert på dronekartlegging.

For å kunne belyse forholdet mellom vanndekt areal og vannføring, ble strekningen fotografert med en såkalt RTK-drone. Bilder fra en slik RTK-drone gjør det mulig å georeferere bildene til bruk i f.eks. ArcGis. Det ble utført dronetryvning på tre ulike vannføringer (2,2 m³/s, 3,8 m³/s og 5,3 m³/s) som dekker minstevannføringskravene på strekningen (2,2 m³/s, 3,0 m³/s og 5,0 m³/s). Sammenhengen mellom vannføringer og vanndekt areal basert på dronebildene, er vist i **Figur 8** og **Figur 10**. Basert på analysen av dronefotoene, er 93,3 % av full elveseng (FKB data) vanndekt ved en vannføring på 2,2 m³/s (**Figur 9** og **Figur 10**). Tilsvarende for 3,8 m³/s og 5,3 m³/s, er 96,5 % og 97,3 %. Videre viser analysen at vanndekt areal øker med ca. 1 262 m² pr. m³/s fra 2,2 m³/s til 3,8 m³/s og tilsvarende med ca. 305 m² pr. m³/s fra 3,8 m³/s til 5,3 m³/s. Analysen viser at vannføringen på 2,2 m³/s i praksis dekker nesten hele elvesengen med vann.

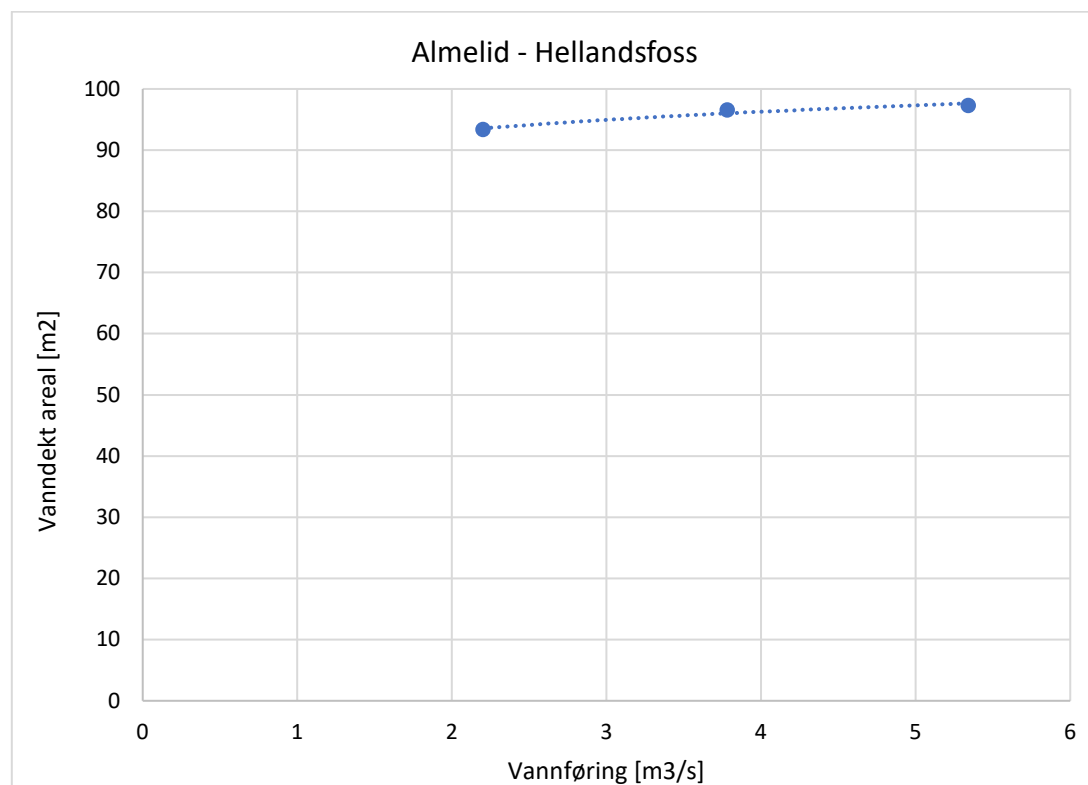
Figur 9. Sammenhengen mellom vannføring og vanndekt areal i prosent (%) på strekningen mellom Almelid og Hellandsfossen i Modalselva basert på dronekartlegging.

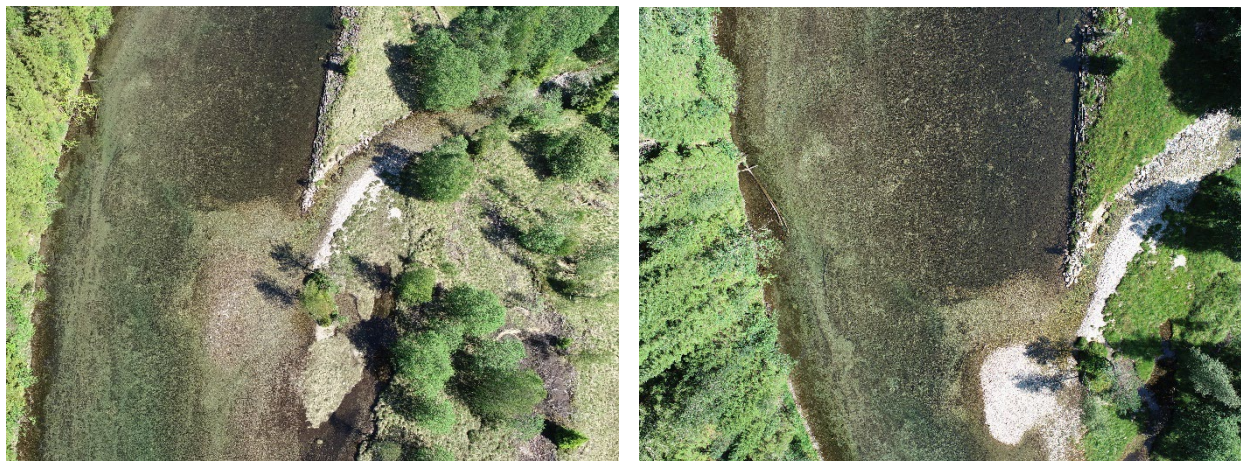
De to bekkene som renner inn i restfeltet ved Almelidbotn sammen med driften av det lokale kraftverket Hellandsfossen kraftverk (Modalen kraftlag), påvirker det vanndekte arealet fra Hellandsfossen og opp til første terskel. Bildet til høyre burde ha et større vanndekt areal siden vannføringen er 5,3 m³/s mens bildet til venstre er 3,8 m³/s, men har høyere vanndekt areal. Analysen av vanndekt areal i forhold til vannføringen har av den grunn utelatt arealer i restfeltet som blir påvirket av dette.

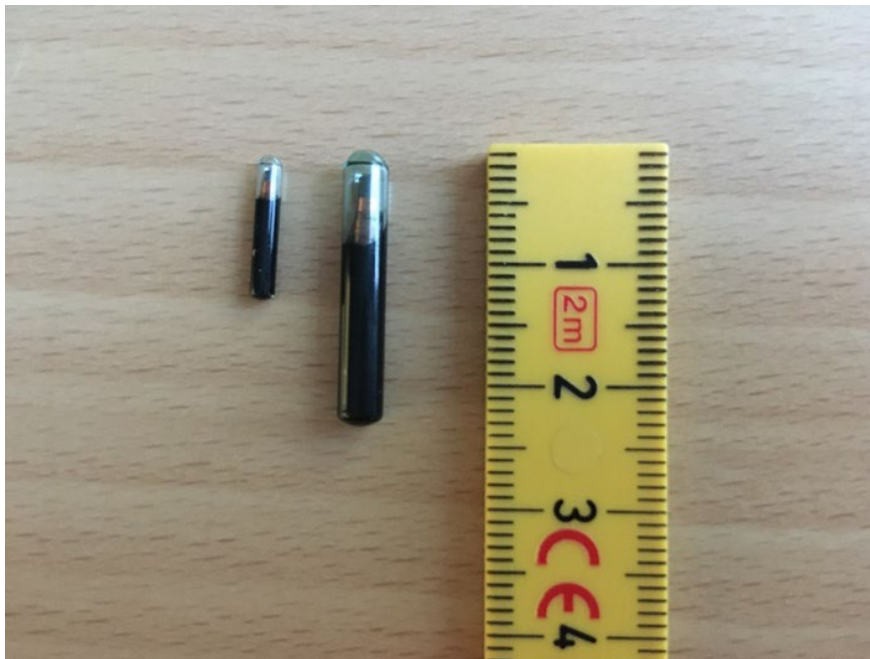
12 mm PIT-merke for villsmolt (venstre) og 23 mm PIT-merke for klekkerismolt.

klekkerismolten, ble merket med 12 mm lange PIT-merker. Disse merkene har redusert deteksjonsrekkevidde i forhold til 23 mm lange PIT-merker.

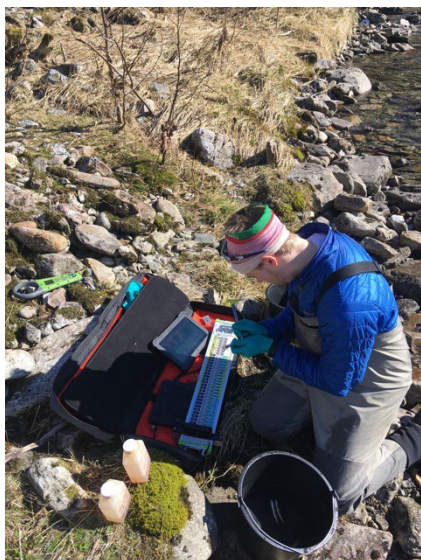
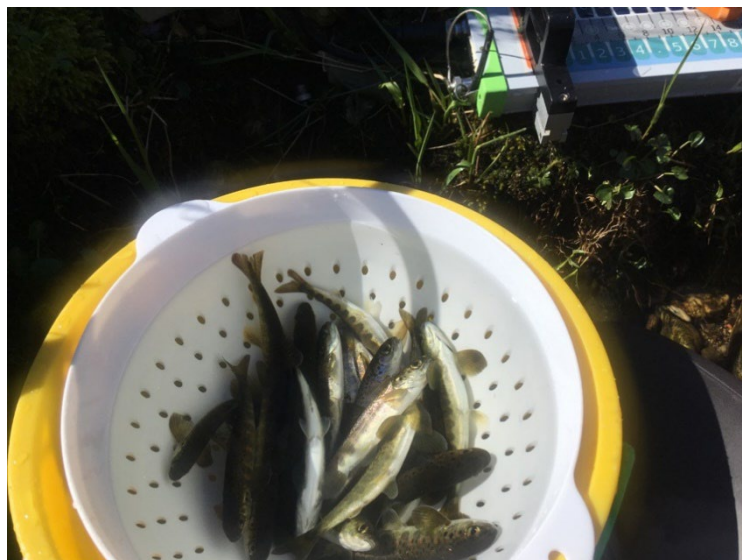
Etter innfangning blir villsmolten bedøvet, lengdemålt, veid og merket med 12 mm PIT-merke.

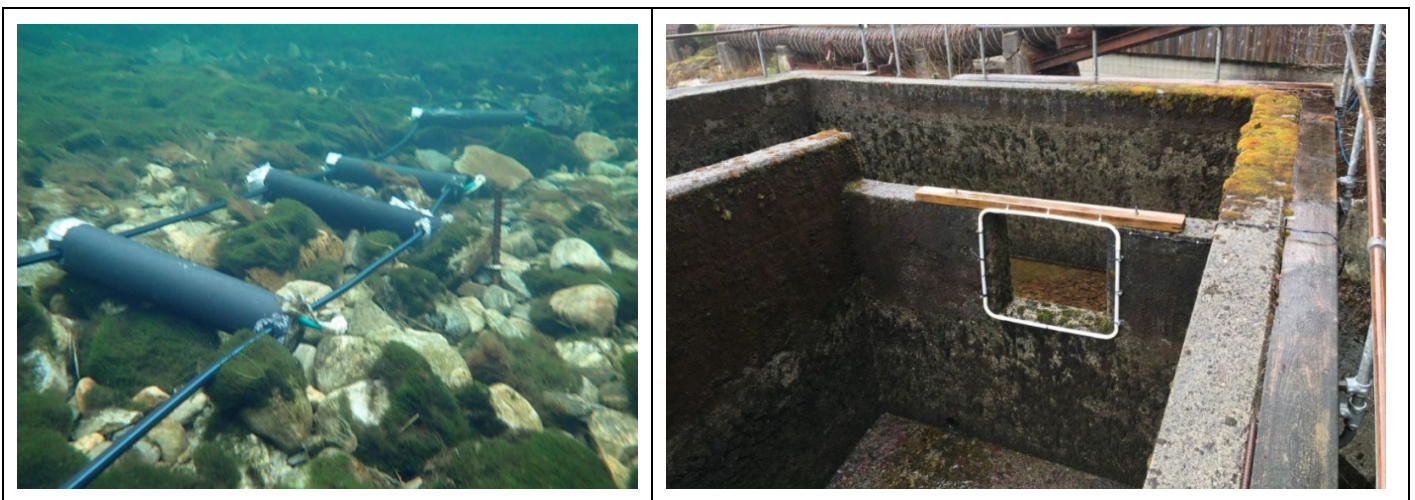
Venstre bilde viser bunnantenne ved Modalstunellen. Høyre bilde viser antenne montert rundt åpningen i fisketrappen ved Hellandsfoss som registrerer PIT-merkede fisk som svømmer opp og ned trappen.

For å registrere de merkede smoltene under utvandringen, ble det benyttet allerede etablerte bunnantenner. Disse antennene er en del av overvåkingen for å registrere merket laks som kommer tilbake etter å ha vært ute i sjøen, men de vil altså også registrere merket smolt som vandrer ut av vassdraget. I Modalselva er det tre slike faste antennestasjoner. Disse stasjonene er hhv. ved Modalstunellen, Nedre Helland og i fisketrappen ved Hellandfossen (**Figur 11**). Disse har vært i drift hhv. siden 11.04.2017, 04.04.2018 og 03.05.2019. Ved Modalstunellen ligger det to 12-meters antenner på tvers av elven. Disse dekker til sammen et tverrsnitt på 24 meter av elven og er strategisk plassert i forhold til der oppvandrende gytefisk av laks mest sannsynlig passerer. Ved Nedre Helland ligger en 12-meters antenne av lik type strategisk plassert i en dypål. Disse bunnantenne er mindre egnet til å registrere utvandrende laksesmolt, siden de som nevnt er utformet med tanke på å fange opp tilbakevandrende voksen laks. Voksen laks beveger seg mer langs bunnen av elven, og bunnantennene er derfor mindre egnet til å registrere utvandrende laksesmolt som normalt går høyere i vannsøyla og nærmere overflaten enn voksen laks. I forbindelse med forsøket av smoltutvandringen i 2019, ble det derfor i tillegg satt i drift fire flyteantenner som hang ned fra brua hvor Fylkesvei 569 krysser elva, ca. 600 m oppstrøms utløpet til Mofjorden (**Figur 11**). Flyteantennene registrerer smolt som beveger seg i overflaten på vandring ned elva. Antennene ble plassert i hovedstrømmen på sørsiden av brua der en forventer at hovedtyngden av laksesmolt vil passere. Disse antennene registrerer merket fisk som passerer inntil en meter ned i vannsøylen.

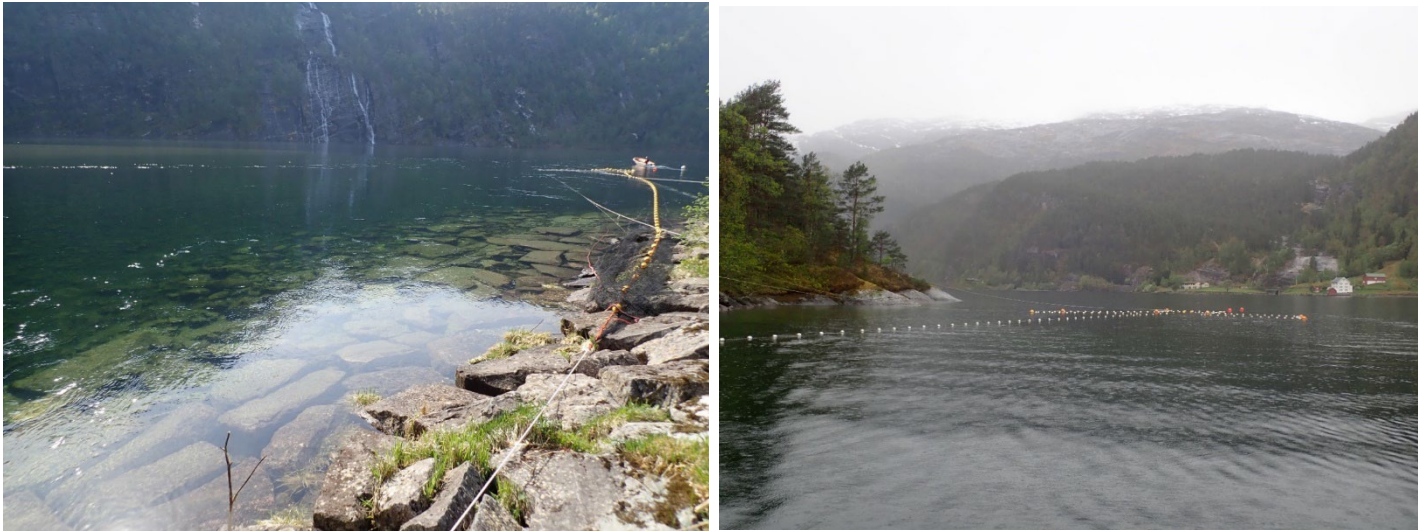
Storruser for innfangning av utvandrende smolt fra Modalselva plassert ved munningen (venstre) og ved Moneset (høyre).

I tillegg til PIT-antennene, ble det også satt ut to storruser for å fange utvandrende smolt (**Figur 11**). Den første ble satt ut ved elvemunningen og var i drift i hele mai 2019. Den andre ble satt ut ved Monaset og var i drift fra 01.05.2019 frem til 15.06.2019. Rusene ble i hovedsak tømte daglig eller annenhver dag.

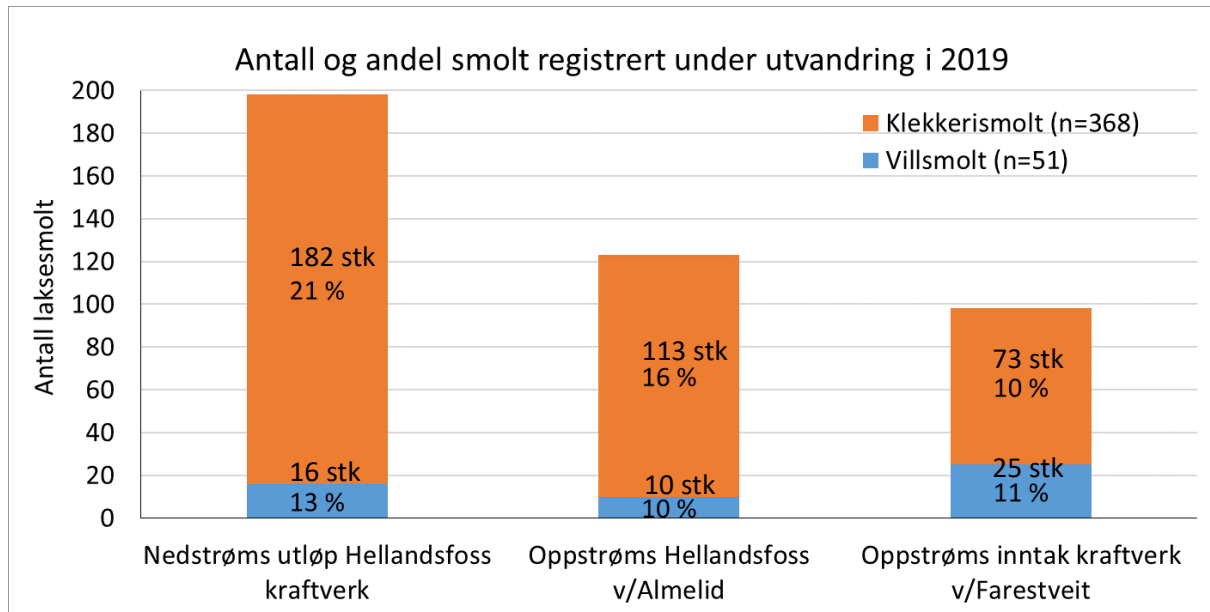
Figur 12. Antall og andel av klekkeri- og villsmolt registrert under utvandringen av Modalselva, fordelt på smoltgrupper sluppet nedstrøms utløpet fra Hellandsfoss kraftverk, smolt sluppet i restfeltet oppstrøms Hellandsfossen v/Almelid, og smolt sluppet oppstrøms inntaket til Hellandsfoss kraftverk v/Farestveit.

Flyteantennene registrerte 21 % av all klekkerismolt sluppet ut nedstrøms kraftstasjonen, 16 % fra restfeltet oppstrøms kraftstasjonen og 10 % av gruppen sluppet ut ovenfor inntaket til Hellandsfoss kraftverk ved Farestveit (**Figur 12**). For villsmolt sluppet ved de tre samme stasjonene, var det små forskjeller i gjenfangst i forhold til slippunkt, hhv. 13 %, 10 % og 11 % (**Figur 12**).

Når det gjelder klekkerismolten ser vi at gjenfangsten for gruppen nedstrøms utløpet av kraftverket er det dobbelte av gjenfangsten for gruppen satt ut oppstrøms inntaket til Hellandsfoss kraftverk (hhv. 21 % og 10 % gjenfangst). Årsaken til dette er usikkert, men tap som følge av at noe smolt vandrer gjennom kraftverket kan bidra til dette resultatet. Vi ser også at klekkerismolt satt ut i restfeltet oppstrøms Hellandsfossen v/Almelid, har en noe høyere gjenfangst (16 %) sammenliknet med smolten satt ut oppstrøms inntaket til Hellandsfoss kraftverket v/Farestveit (10 %). Dette kan tyde på at klekkerismolten har klart seg bedre ned selve Hellandsfossen eller via fisketrappen, enn smolt som tok veien i tunnelen ned til Hellandsfoss kraftverk. Men dette er usikkert, siden vi ikke vet med sikkerhet om smolt som ble satt ut oppstrøms inntaket faktisk har vandret ned gjennom kraftverket eller via restfeltet. For villsmolten ble det derimot ikke funnet noen tilsvarende forskjell mellom gruppene. Det relativt høye antallet merket villsmolt satt ut over inntaket til kraftverket (220 stk.) og gjenfangsten på 11 % (25 stk.) viser, som for klekkerismolten, helt klart at en del av smolten overlever vandringen ned og ut av vassdraget, men det trengs mer kunnskap for å bestemme mer presist i hvor stor grad kraftverkene påvirker smoltens overlevelse. Denne undersøkelsen kan ikke brukes til å si noe om overlevelsen til laksesmolten som eventuelt vandrer ned

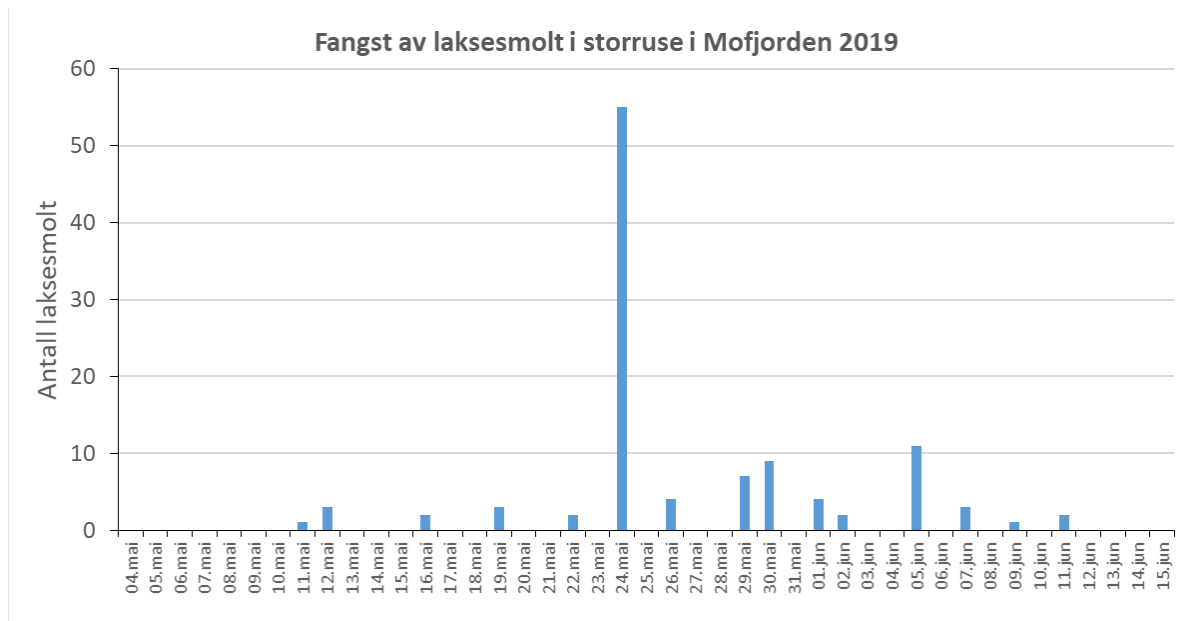
Figur 14. Laksesmolt fanget i rusene i Mofjorden våren og sommeren 2019.

I storrusene plassert nedstrøms utløpet av Modalselva, ble det fanget lite smolt med unntak av 24.05.2019 da det ble fanget totalt 55 laksesmolt i begge rusere (Figur 14). Av totalt 109 registrerte laksesmolt, var kun seks PIT-merket og stammet fra forsøk. De øvrige var alle villsmolt produsert i Modalselva. De lave fangstene i rusene viste at fangbarheten var lavere enn forventet, noe som trolig skyldes både at smolten vandret på steder utenom hvor rusene var plassert og at fangbarheten ble redusert grunnet ugunstige strømforhold.
