Skredfarevurdering for utvalde område i Hyllestad kommune

Sunnfjord Geo Center

Prosjektnummer:	Dokumentkode:	Dokumentnr.:	Dokumenttittel:
2024-09-330	SF-H30-M01-02	01r	Skredfarevurdering for utvalde område i Hyllestad kommune
Revisjon:	Skildring: 1 Endeleg versjon, revidert etter uavhengig kvalitetssikring 0 Internt godkjent rapport sendt til oppdragsgjevar. Klar til uavhengig kvalitetssikring.		Leveransedato: 31.03.2025 13.02.2025
Kontraktør:		Kontaktinformasjon:

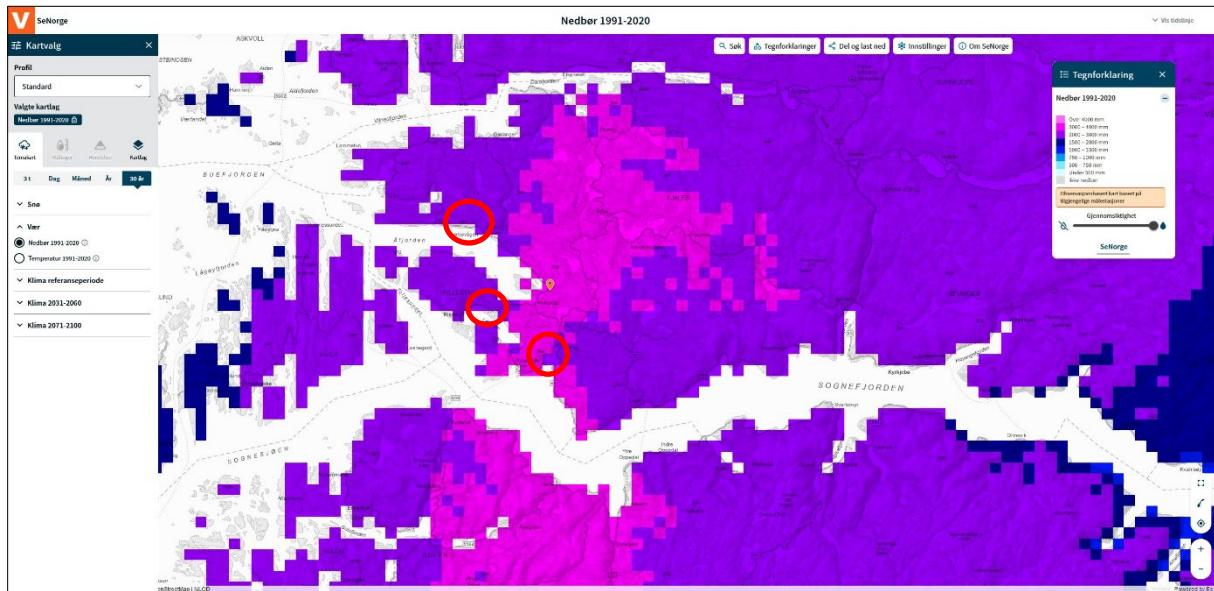
Figur 7: Klimadata frå senorge.no viser at Hyllestad kommune ligg delvis i nedbørsbeltet som får mest nedbør i Noreg, med gjennomsnittleg årleg nedbør mellom 3000 – 4000 mm. Delområda er markert med raudt omriss. Kjelde: senorge.no

Hyllestad kommune ligg i ein region som årleg får mykje nedbør. Indre delar av Hyllestad ligg i eit nedbørsbelte som årleg får mest nedbør i Noreg (Figur 7), med gjennomsnittleg årleg nedbør mellom 3000 – 4000 mm. Klimaanalysane for kvart delområde viser at gjennomsnittleg årleg nedbør er mellom 2500 – 3000 mm. Klimaanalysane viser at gjennomsnittstemperaturane i lågareliggende område i Hyllestad ligg over 0 °C gjennom året, men at det i høgareliggende område vil vere minusgrader i vintermånadane. Klimadata frå senorge.no viser at i dei kartlagde delområda ligg gjennomsnittstemperaturen hovudsakleg mellom 6 – 8 °C.

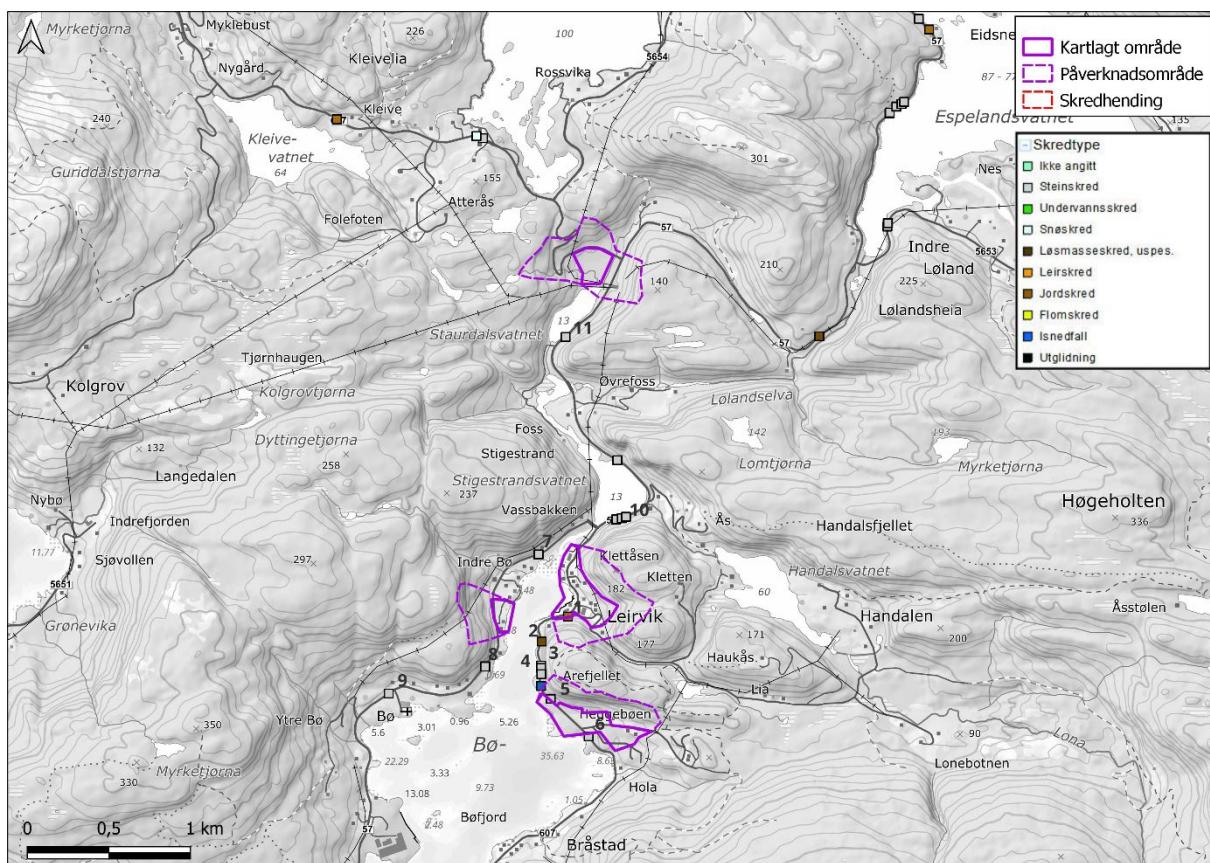
Figur 12: Registrerte skredhendingar i og i nærleiken av områda rundt Leirvik og Staurdalen.

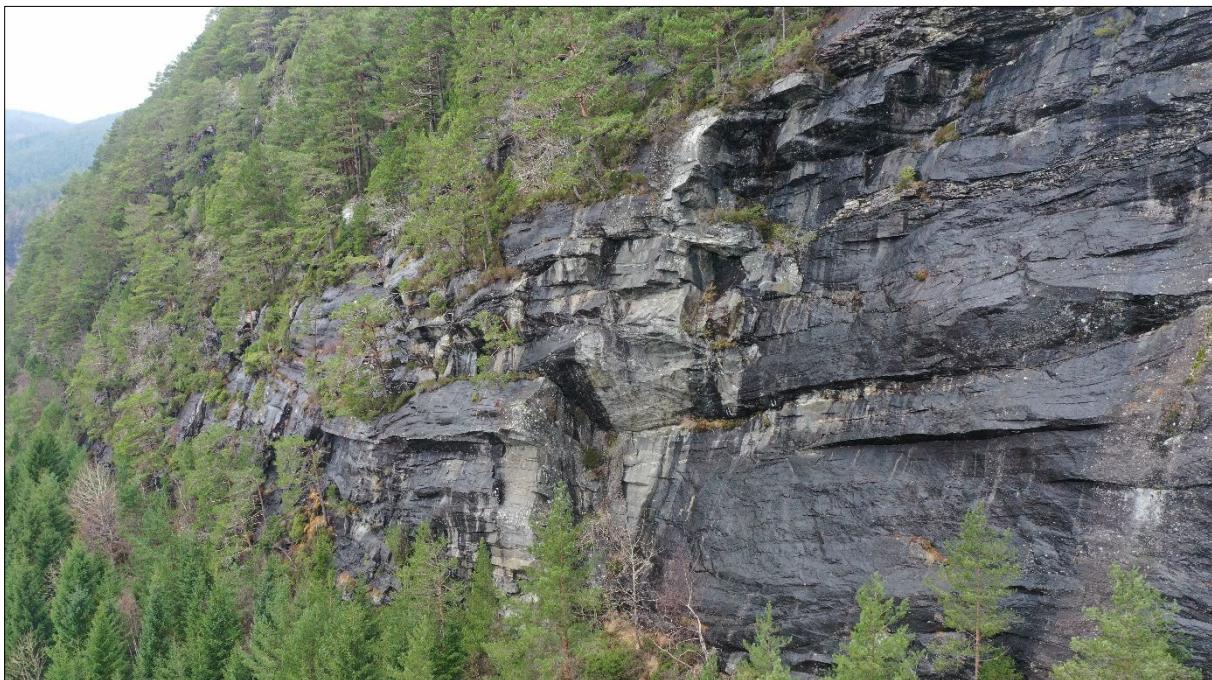
Figur 20: Sprekkeplan langs fjelloverflata i lag med orienteringa til foliasjonsplana har ført til at utrasingar har skjedd nedanfrå og opp, noko som har ført til utsikkande parti og overheng i øvre del av fjellsida.

Steinsprangblokkene som er kartlagt er avlange i forma, og samsvarar med forma på forventa utfall ut i frå sprekkesetta som er observert i losneområda. Det er registrert steinspranghendingar frå vestleg del av fjellsida, rett ovanfor vestleg del av kartlagt område tidlegare (skredhending 5, Tabell 3). Under synfaringa vart det registrert nokre ferske steinsprangblokker, men desse låg tett på overhenga i nedre del av fjellsida. Basert på synfaringa og skredhistorikk er det vurdert at losnesannsynet er større enn 1/100 per år langs heile fjellsida. Det er lokale område med längre losnesannsyn, men sidan det er losneområde i ulike høgder i fjellsida, vert totalen over 1/100 per år.

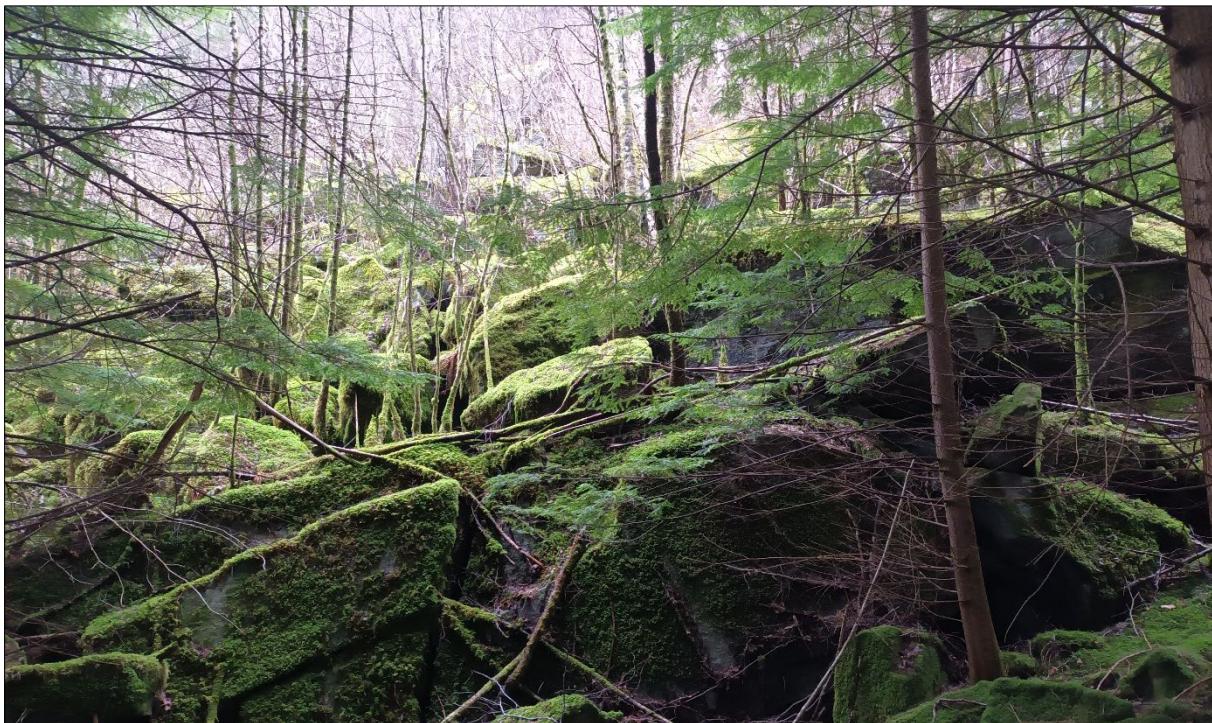
Figur 21: Ura nedanfor store delar av fjellsida består hovudsakleg av store blokker, og er vurdert til å effektivt stoppa nye steinsprang med masse opp til same volum som dei som ligg i ura.

Synfaringa og historiske flyfoto viser at det ligg samanhengande steinsprangmateriale ned til nordvestleg grense av kartlagt område. Mykje av det eldre steinsprangmateriale (antatt eldre enn 1000 år) består av store blokker ($> 2 - 3 \text{ m}^3$), og desse vil kunne redusere utløpslengda til

steinsprangblokker med mindre volum (Figur 21). På grunn av at tidlegare utrasingar har starta i nedre delar av losneområda, er det i dag i dei øvre delane det er mest ustabilt. Framtidige utfall får dermed større fallhøgde, og dermed potensiale for lengre utløp enn tidlegare steinsprang, hovudsakleg når volumet er større enn til blokkene i ura.

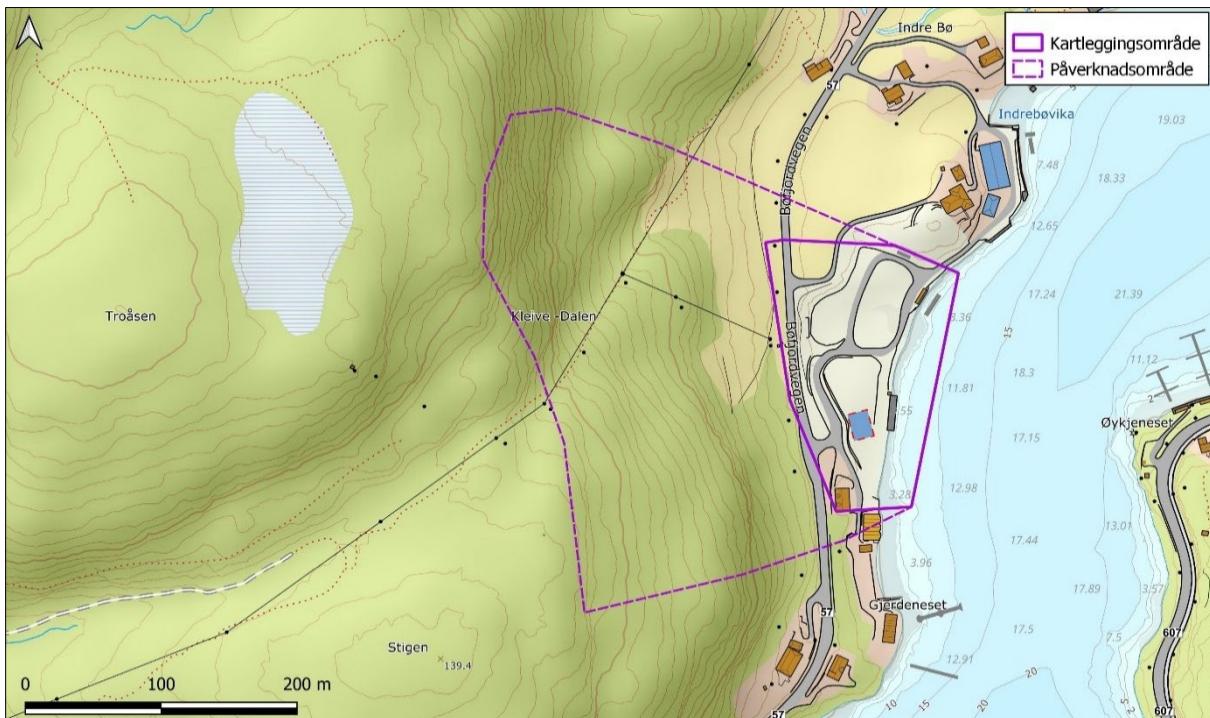
Figur 22: Kartleggingsområde 2 dekker Hyllestad utviklingspark, på vestsida av Bøfjorden.

Figur 22 viser plassering og avgrensing til kartleggingsområde *Hyllestad Næringspark*, som skredfarevurderinga i dette området gjeld for. Påverknadsområdet markerer delen av fjellsida som kan generera skred ned mot kartleggingsområdet. Figur 23 viser oversiktsbilete av kartlagt område og påverknadsområdet. Området er vurdert for samla skredsannsyn på 1/100 og 1/1000 per år.

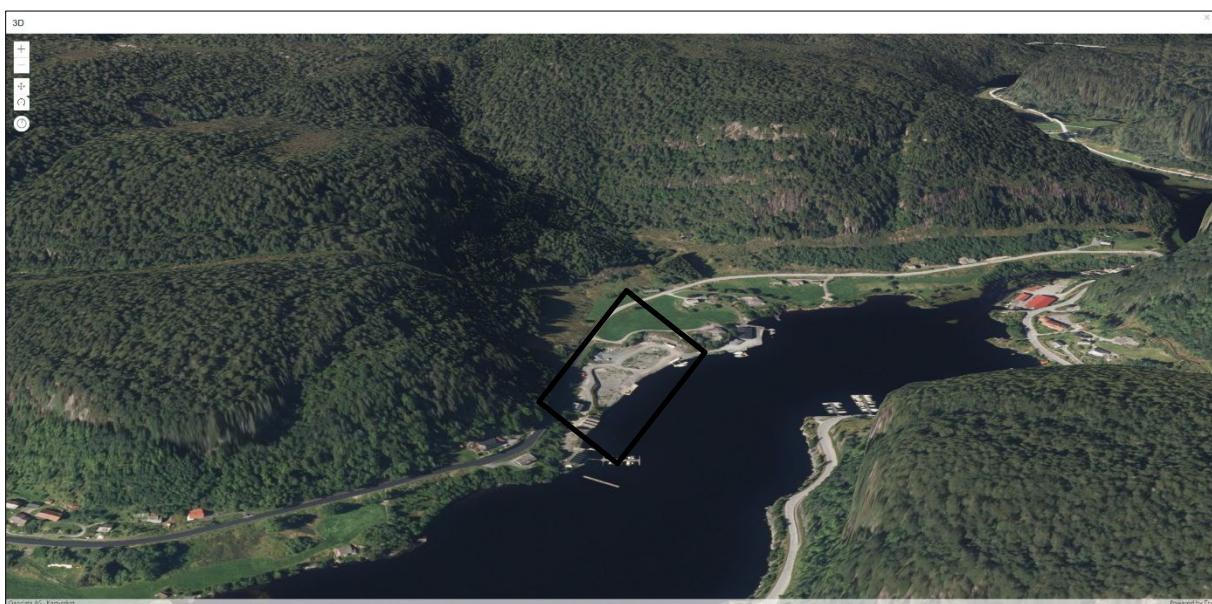
Figur 24: 3-D framstilling frå flyfoto av kartlagt område (innafor svart omriss) og påverknadsområdet. Biletet viser mot nord. Kjelde norgeibilder.no

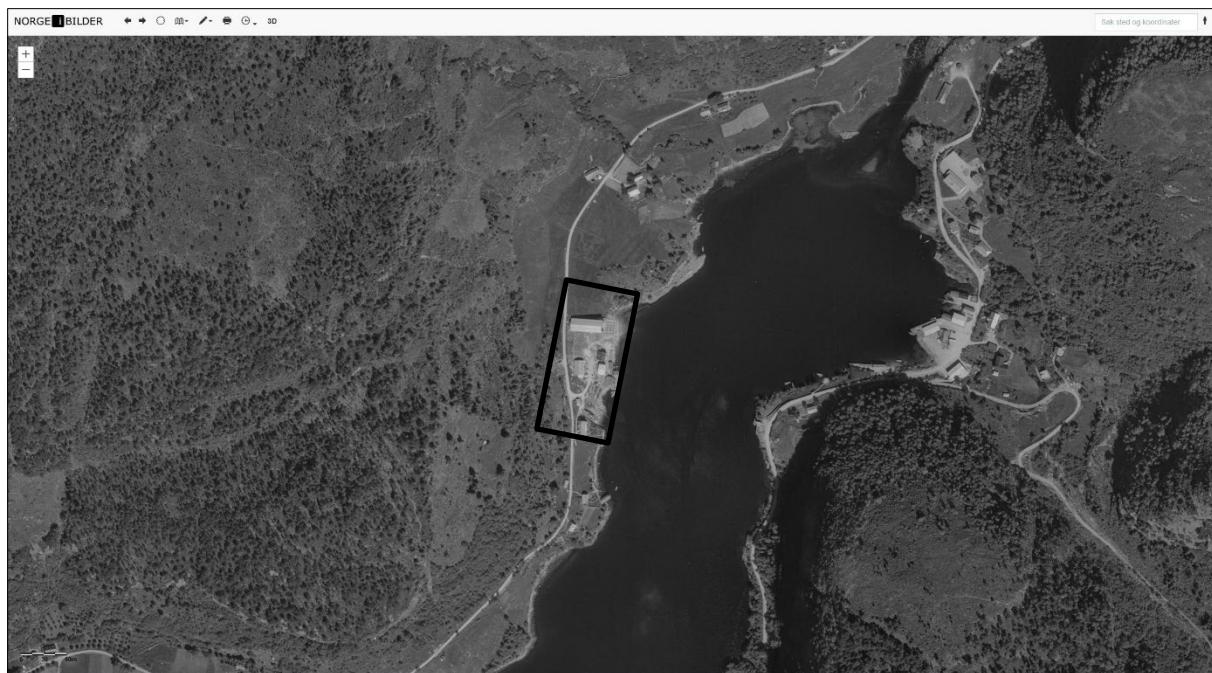
Figur 27: Flyfoto frå 1962 viser at det var mindre vegetasjon på den tida. Kartlagt område er innafor svart rektangel. Vertikalfoto: norgebilder.no

Flyfoto er studert med omsyn til skredhendingar, og det er ikkje observert spor etter skredhendingar i tilgjengelege flyfoto. Nyaste og eldste flyfoto er vist i Figur 26 og Figur 27.

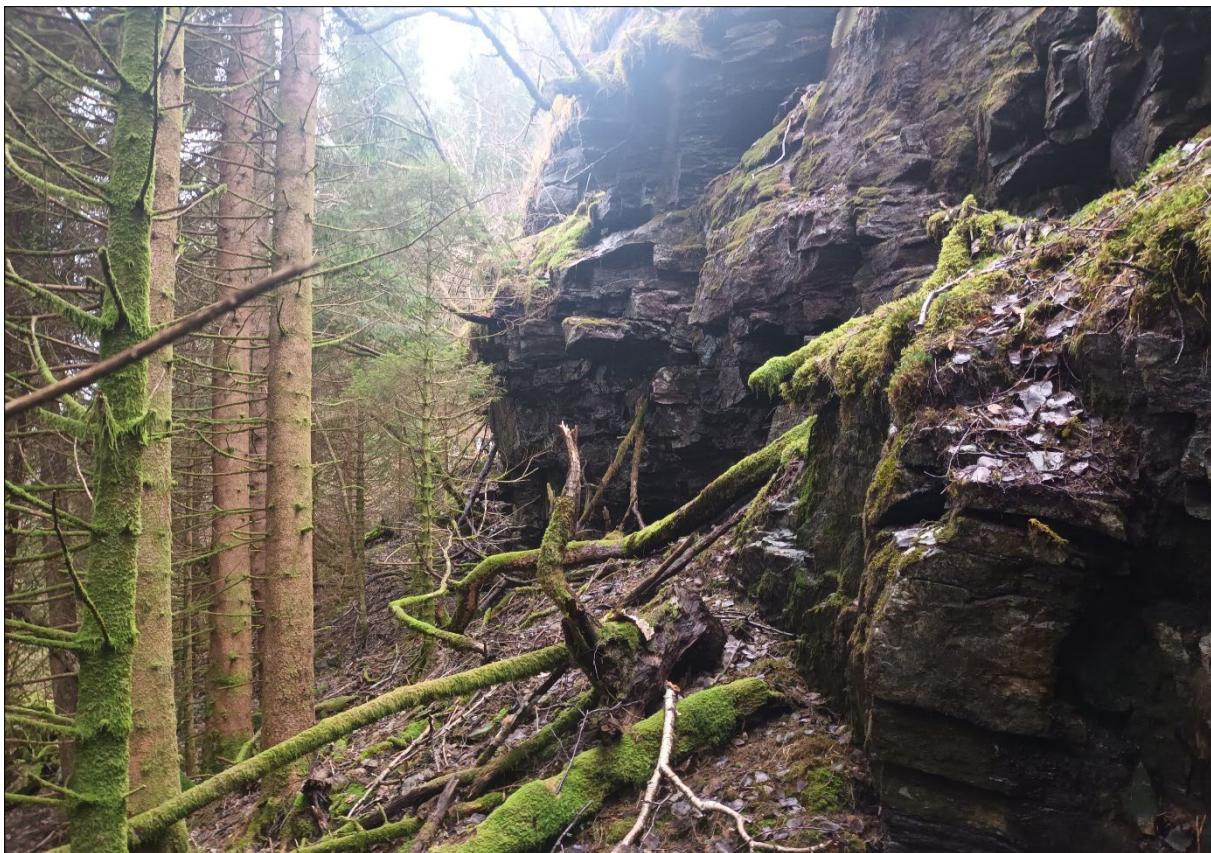
Figur 28: Hammarpartiet vest for kartlagt område har høg sprekkegrad, der hovedsprekkeplanet er langs foliasjonplana. Dette har ført til at det er utstikkande parti i hammaren og små overheng.

Aktsemdkartet til NVE viser at det er losneområde frå hammaren nedanfor Stigen, vest for kartlagt område, med utløpsområde som når inn i vestleg del av kartlagt område. Hammaren består av gneis og foliasjonsplana hallar slakt mot nordvest. Fallet i foliasjonsplana er bra for totalstabiliteten i hammaren, men det er vesentleg sprekkdanning langs foliasjonsplana, og det er fleire utstikkande parti og overheng i hammaren (Figur 28).

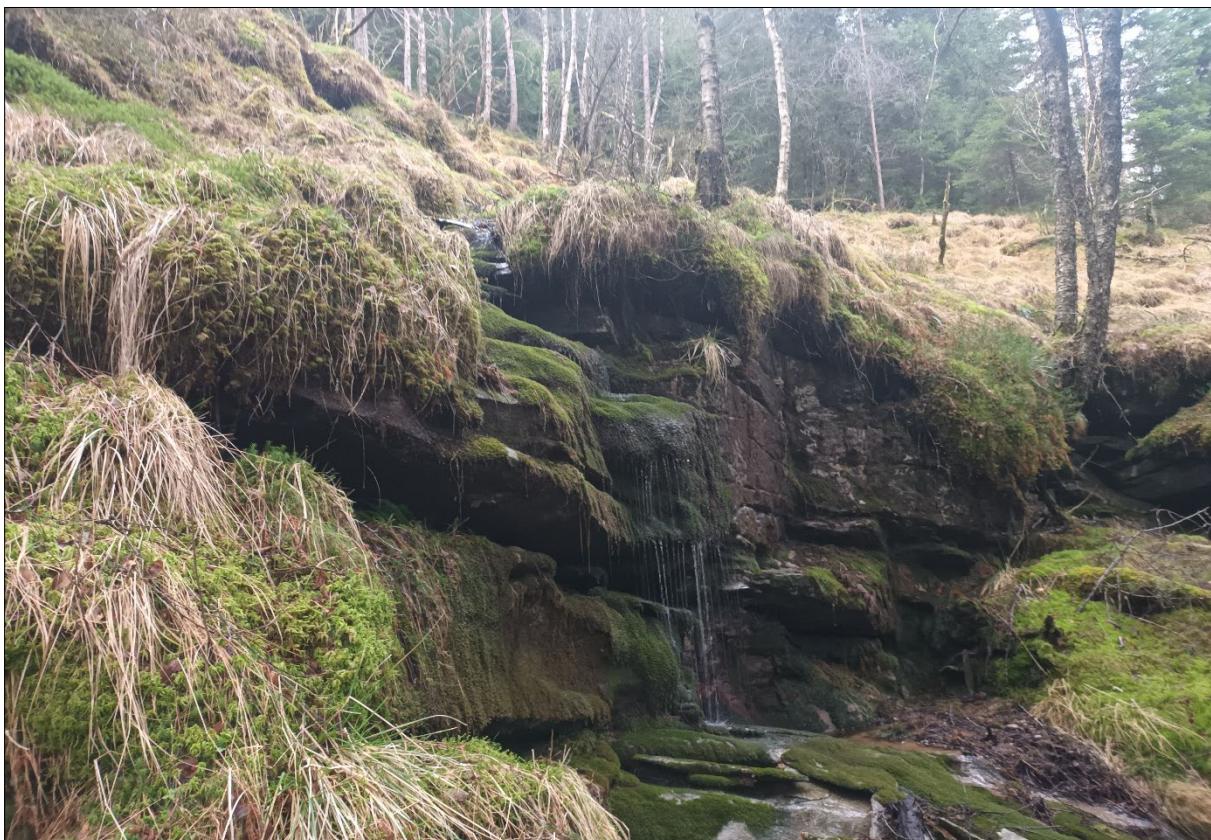
Figur 29: Dreneringsvegen som renn mot kartlagt område har låg vassføring utanom nedbørspériodar. Bekken renn hovudsakleg på fast fjell, med eit tynt lausmassedekke av organisk materiale langs bekkeleiet. Infopunkt 3 i registreringskartet (14.4).

ekstremnedbør er vurdert som losnemekanisme for eventuelle jordskred. Store nedbørsmengder kan vassmette det tynne lausmassedekket og føre til utløysing av jordskred. Det er kartlagt ein dreneringsveg som går frå midtre del av Kleive-Dalen ned mot kartlagt område. Dreneringsvegen renn hovudsakleg på fast fjell, men det er eit tynt dekke med organisk materiale rundt dreneringsvegen som kan bli vassmetta når bekken har høg vassføring (Figur 29).

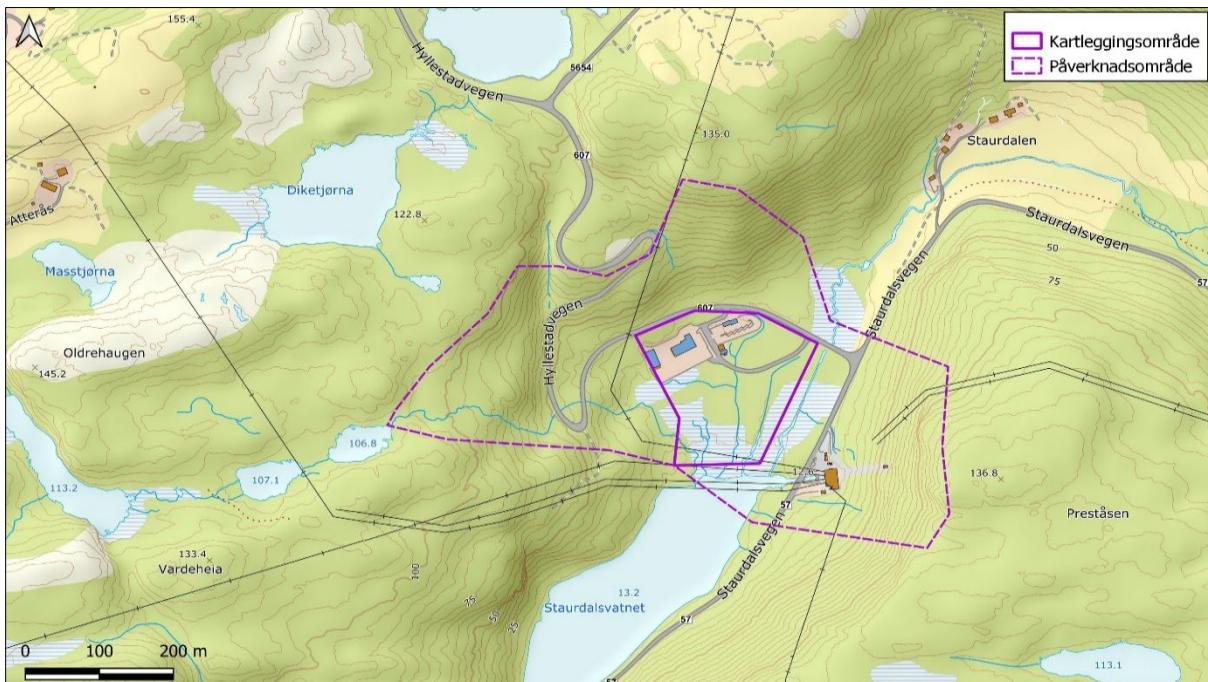
Figur 30: Kartleggingsområde 3 dekker eit område rundt miljøstasjonen i Staurdalen. Kartleggingsområdet er omslutta av låge, slake fjellsider, og påverknadsområdet strekk seg til dei slake partia øvst i desse fjellpartia.

Figur 30 viser plassering og avgrensning til kartleggingsområdet *Staurdalen*, som skredfarevurderinga i dette området gjeld for. Påverknadsområdet markerer delen av fjellsida som kan generera skred ned mot kartleggingsområdet. Figur 31 viser oversiktsbilete av kartlagt område og påverknadsområdet. Området er vurdert for samla skredsannsyn på 1/100 og 1/1000 per år.

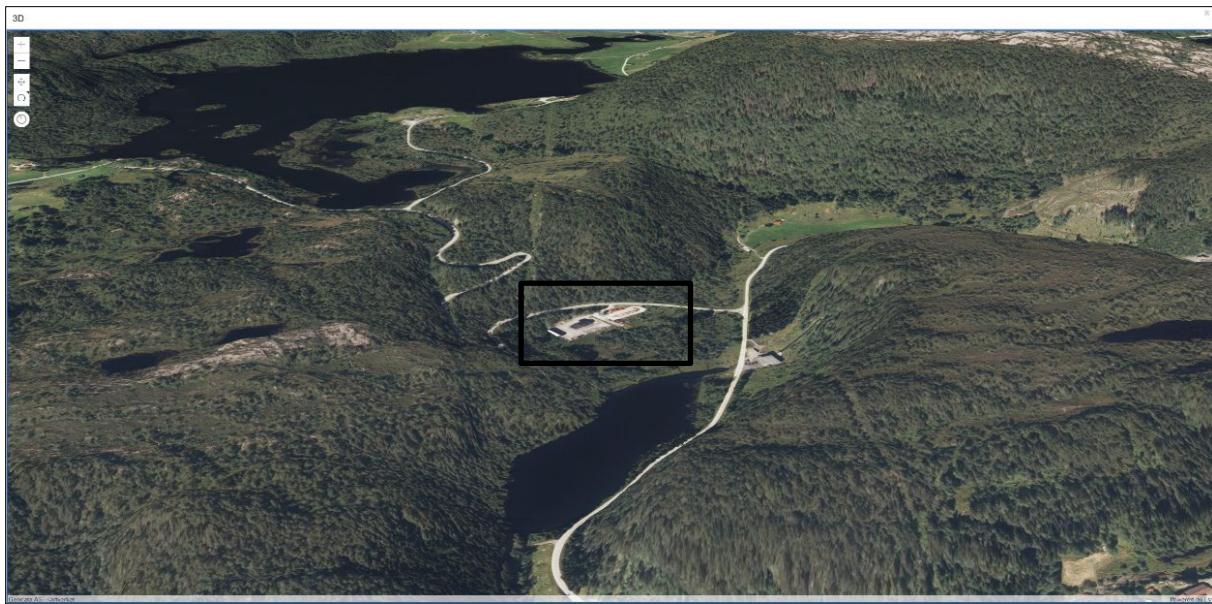
Figur 32: 3-D framstilling frå flyfoto av kartlagd område (innafor svart omriss) og påverknadsområdet. Biletet viser mot nord. Kjelde norgebilder.no

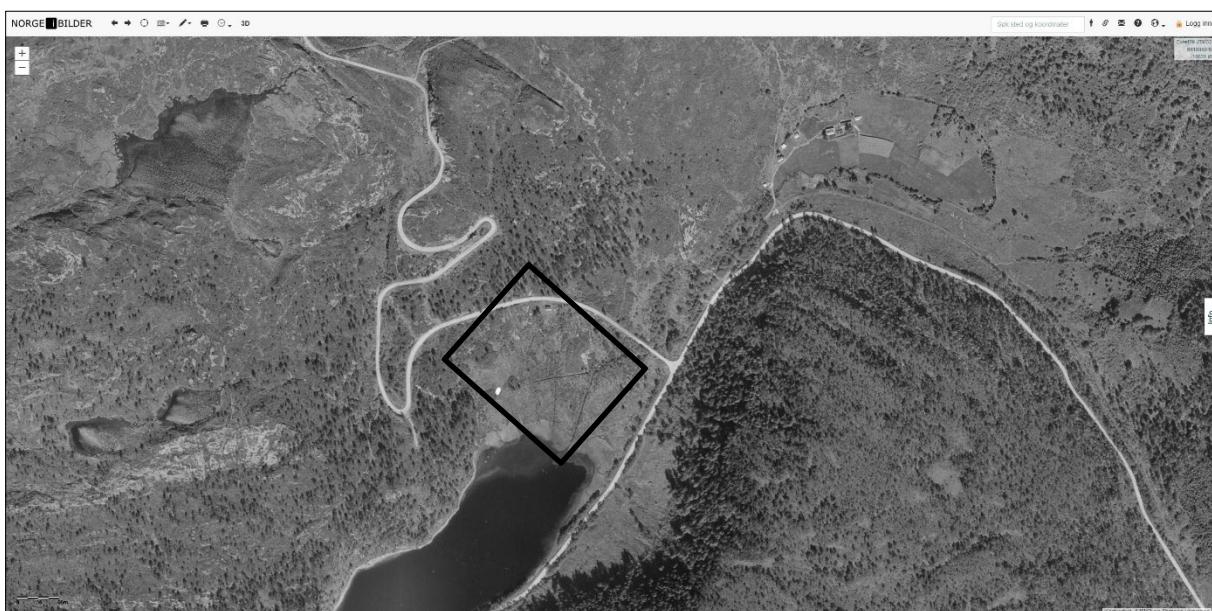
Figur 35: Flyfoto frå 1962 frå før miljøstasjonen var bygd viser at det var mindre vegetasjon på den tida. Kartlagt område er innafor svart rektangel. Vertikalfoto: norgebilder.no

Flyfoto er studert med omsyn til skredhendingar, og det er ikkje observert spor etter skredhendingar i tilgjengelege flyfoto. Nyaste og eldste flyfoto er vist i Figur 34 og Figur 35.

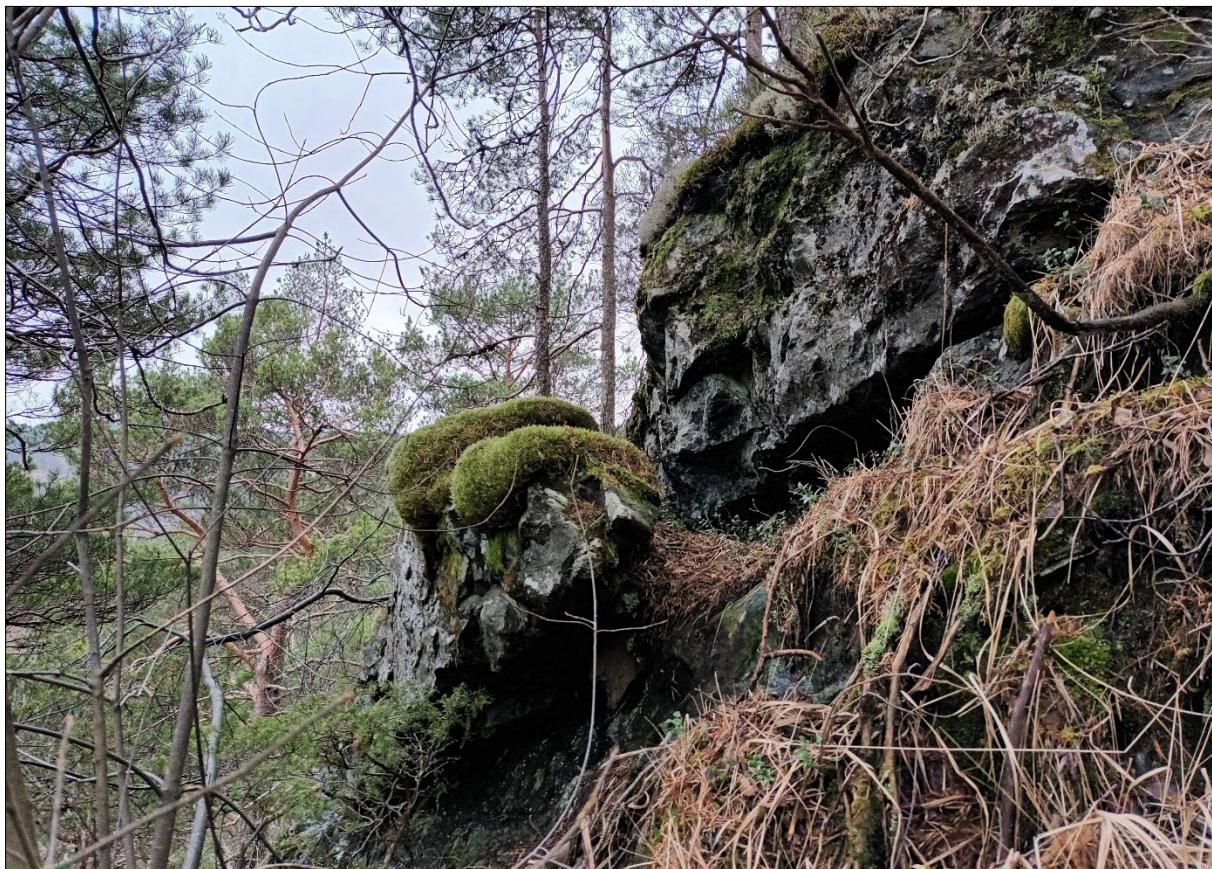
Figur 36: Blokka ved infopunkt 4 er tilnærma avløyst frå fjellet, i tillegg til at den hallar nedover skråninga. Fjellet er elles vurdert som massivt.

Om lag 50 meter nord for kartlagt område er det nokre små hamrar om lag 3 – 4 meter høge. Fjellet har spor etter forvitring, men er hovudsakleg massivt. Det ligg stadvis enkelte blokker i skråninga opp mot desse hamrane, der størsteparten av desse er for store til å stamme frå dagens hammarparti. Blokkene er tolka å vere korttransporterte moreneblokker frå kort tid etter siste istid. Det vart elles ikkje observert samanhangande steinsprangmateriale nedanfor hamrane. Losnesannsynet i hamrane i seg sjølv er vurdert som lågt, men ved infopunkt 4 (kap. 15.4) er det ei tilnærma avløyst blokk. Hellinga på blokka indikerer at det har vore rørsle i blokka, og losnesannsyn for denne er difor vurdert som høgare enn 1/100 per år (Figur 36). Losnesannsyn elles frå hammarpartia er vurdert som mellom 1/100 og 1/1000 per år.

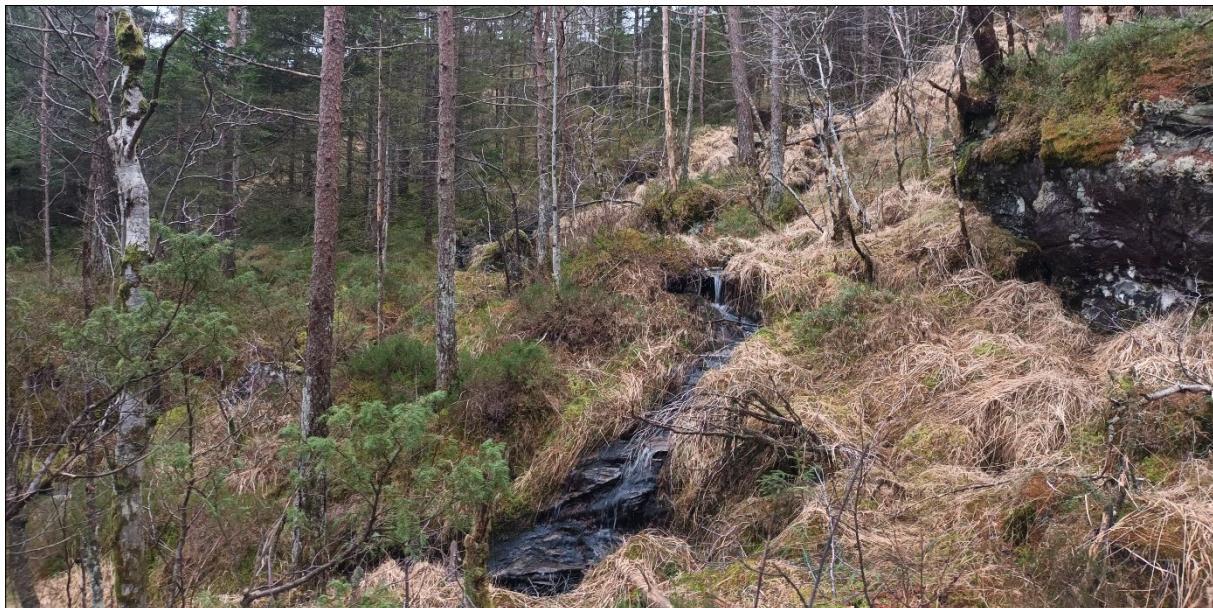
Figur 37: Terrenget langs bekkeløpet i vestleg del av påverknadsområdet er kupert og relativt slakt, og er ikkje typisk losneområde for jordskred. Infopunkt 7.

Bekken som kjem ned i vestleg del av påverknadsområdet fører vatn frå vatna mellom Vardeheia og Oldrehaugen, noko som fører til jamn drenering. Terrenget i vestleg del av påverknadsområdet er kupert, utan typiske losneområde for jordskred (Figur 37).

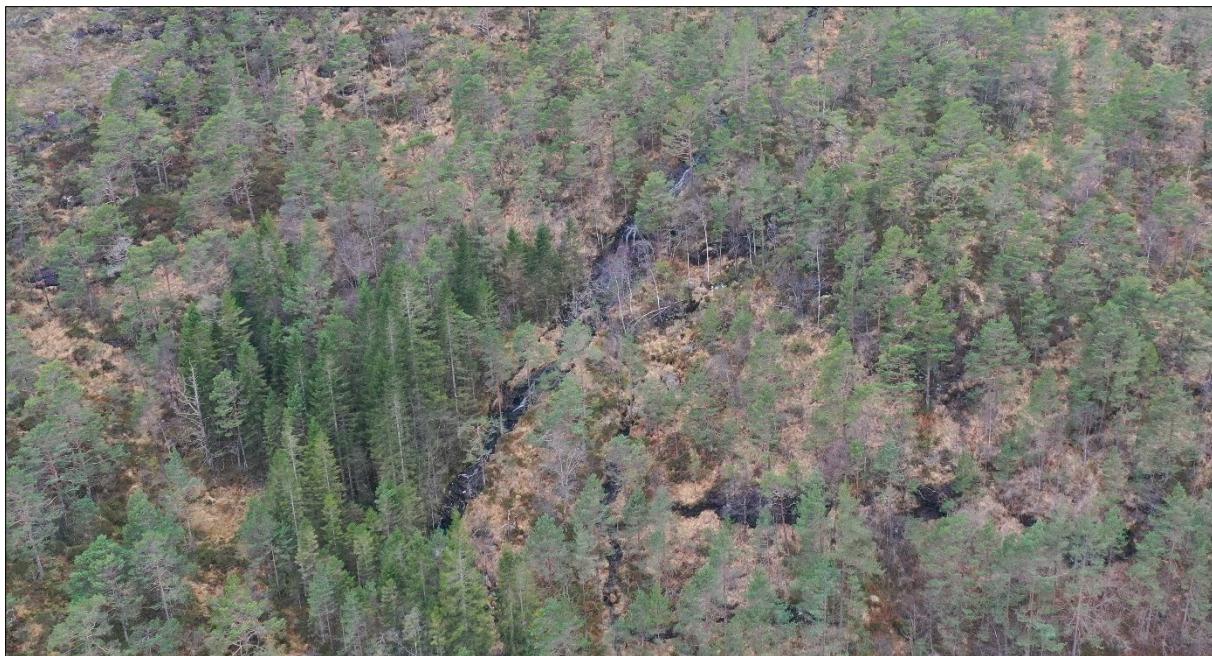
Figur 38: I brattare parti i bekkeløpet har bekken reinska lausmassane i løpet og renn hovudsakleg på fast fjell. Eventuelle lausmasseskred vil vere avhengig av høg vassføring i bekken, og klassifiserer difor som flaumskred.

Høgare opp i bekkeløpet er hellinga i terrenget brattare, og bekken har reinska lausmassane i løpet og renn hovudsakleg på fast fjell (Figur 38). Det er vurdert at eventuelle lausmasseskred langs bekkeløpet vil vere avhengig av høg vassføring i bekken. Eventuelle lausmasseskred langs bekkeløpet vil difor bli definert som flaumskred og utgreia i kap. 5.2.5.

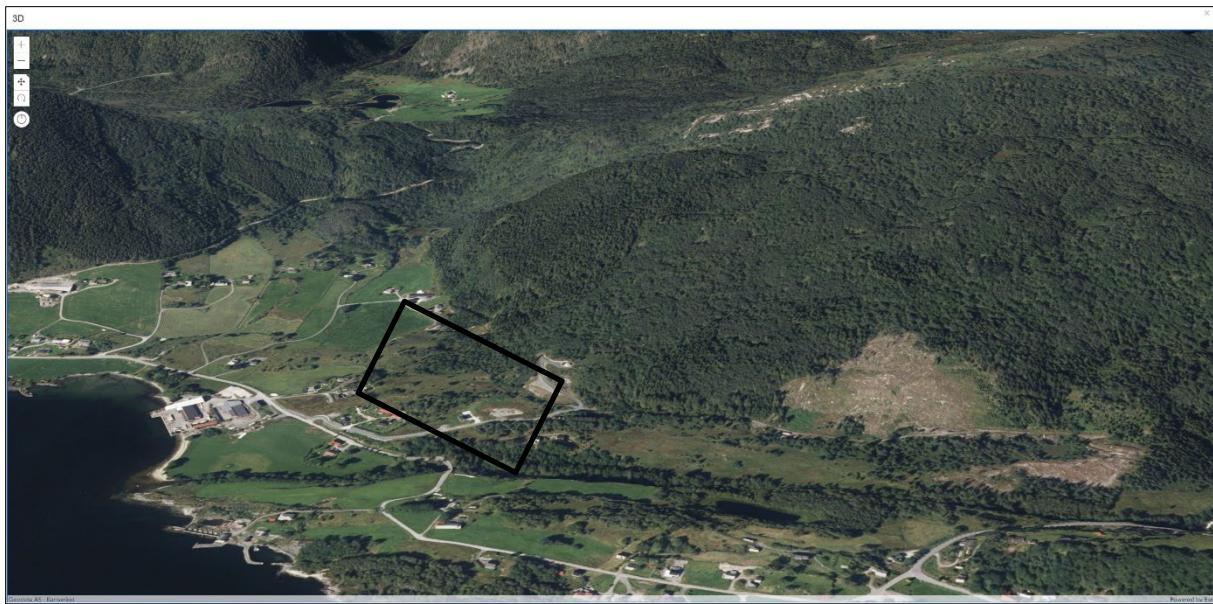
Figur 41: 3-D framstilling frå flyfoto av kartlagd område (innafor svart omriss) og påverknadsområdet. Biletet viser mot nord. Kjelde norgebilder.no

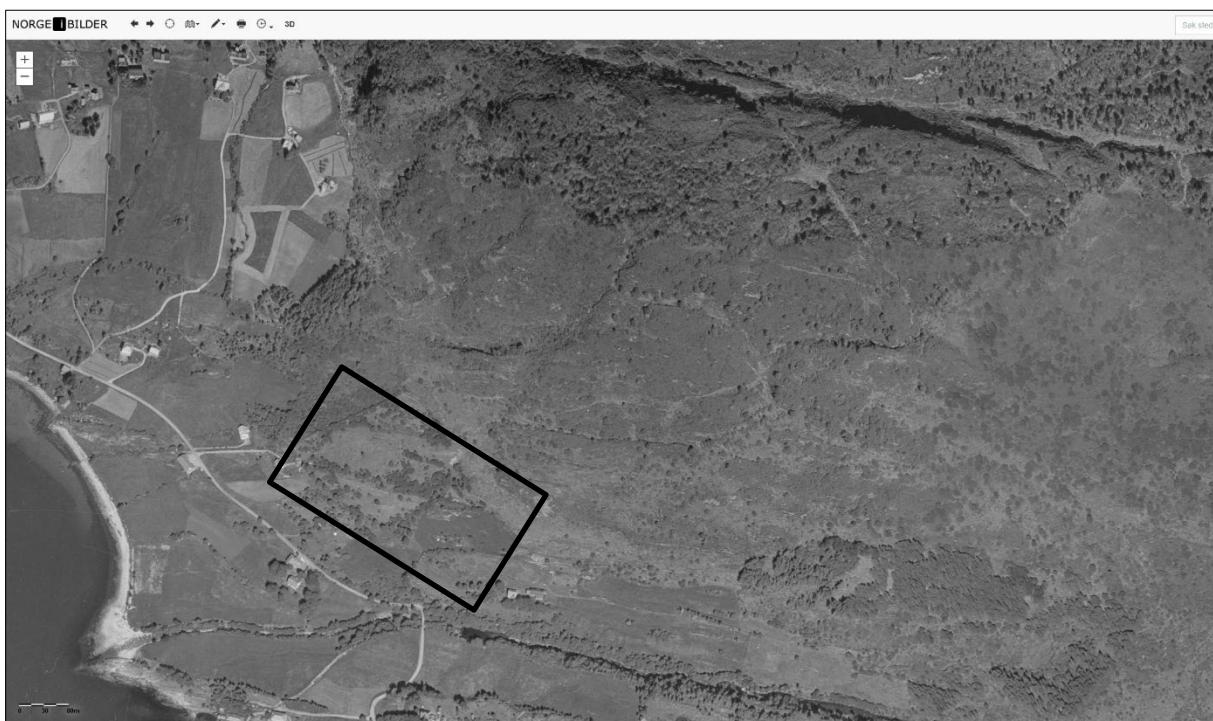
Figur 44: Flyfoto frå 1962 viser at det var vesentleg mindre vegetasjon på den tida. Kartlagt område er innafor svart rektangel. Vertikalfoto: norgebilder.no

Flyfoto er studert med omsyn til skredhendingar, og det er ikkje observert spor etter skredhendingar i tilgjengelege flyfoto. Nyaste og eldste flyfoto er vist i Figur 43 og Figur 44.

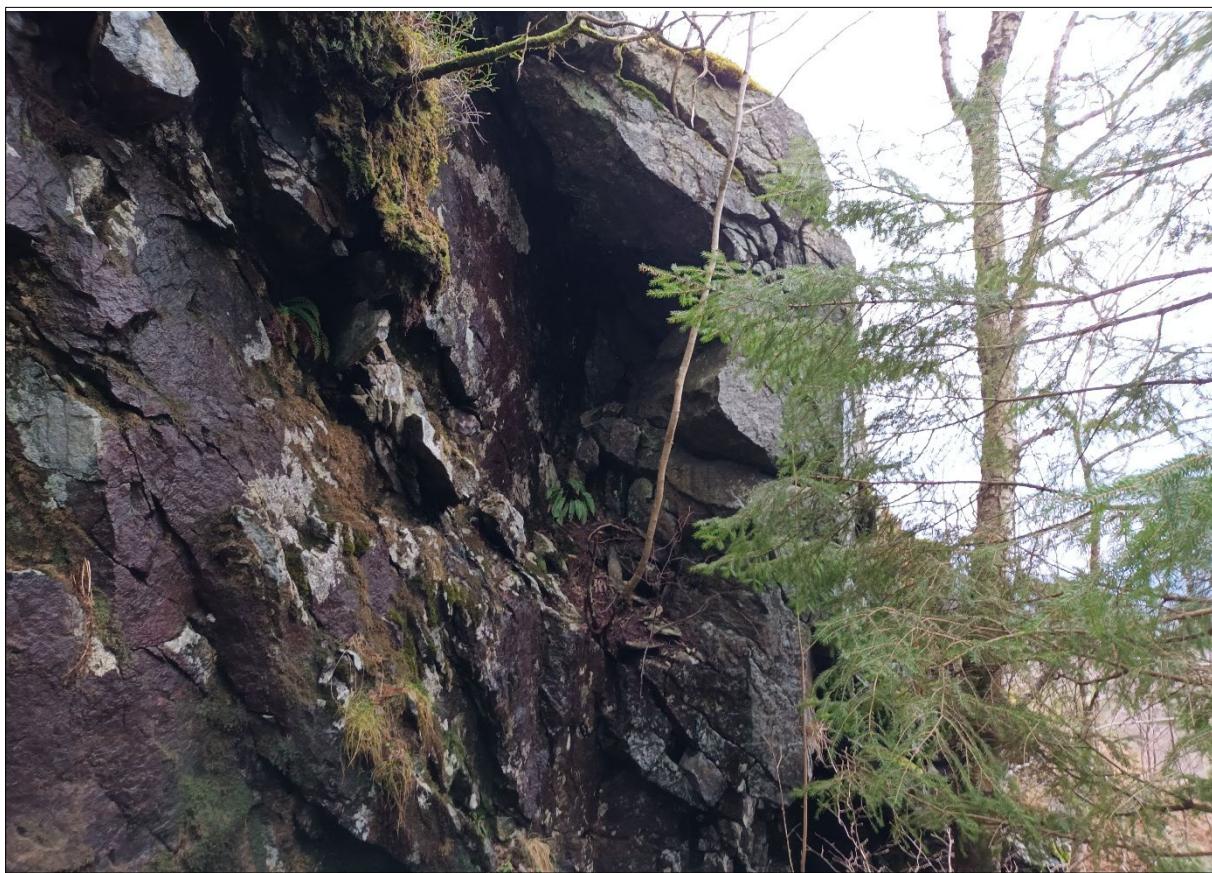
Figur 45: Hammaren i sørleg del av fjellpartiet rett aust for kartleggingsområdet. Sprekkeplan langs og normalt på foliasjonsplana har ført til overheng i hammaren. Infopunkt 4 (kap. 16.4).

Det vart observert relativt ferske steinsprangblokker (antatt <100 år) kort avstand fra hammaren, som kombinert med den høge sprekkegraden fører til at losnesannsynet er vurdert

som høgare enn 1/100 per år. Fjellpartiet vert slakare mot nord og går over i ei fjellskråning med helling mellom $40^\circ - 60^\circ$. Det er høg sprekkdanning vidare nordover i fjellet, men i den nordlege delen har fjellskråninga meir støtte inn i berggrunnen, og losnesannsynet er vurdert som mellom 1/100 og 1/1000 per år frå dette partiet.

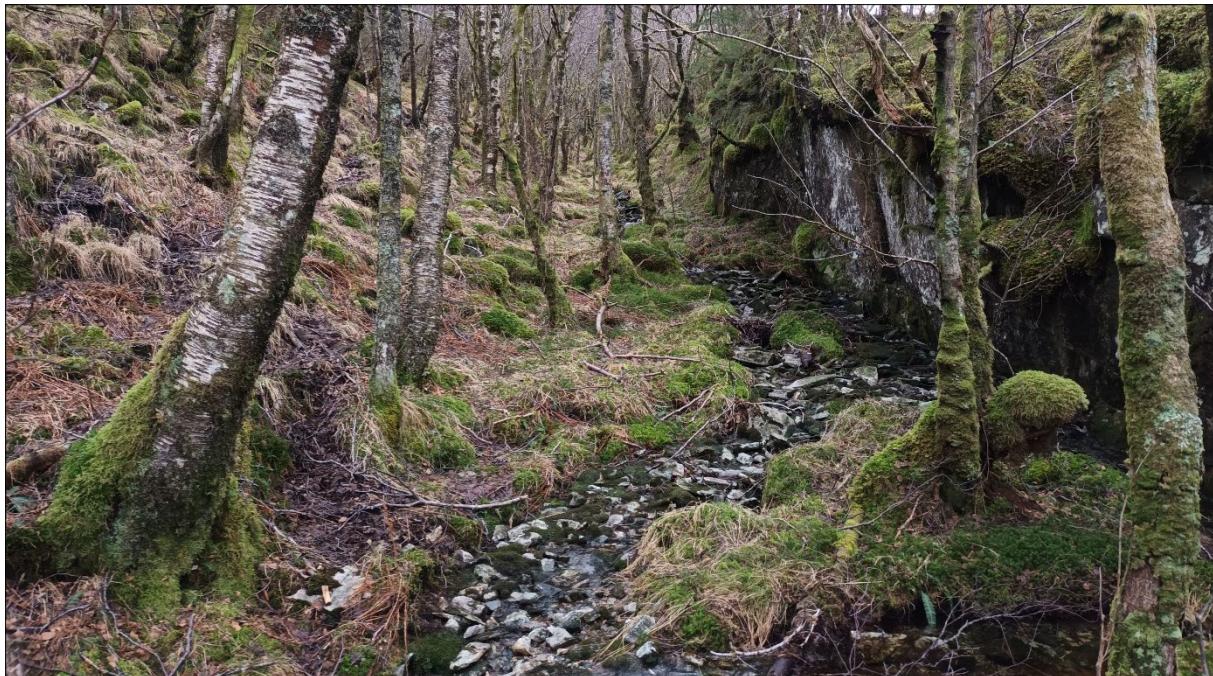
Figur 46: Dreneringsvegen som renn gjennom påverknadsområdet mot kartlagt område renn hovudsakleg i slakt terren. Det er ei ryggform langs sørleg del av renneforma som vil konsentrere drenering i denne delen av påverknadsområdet. Bekken har transportert vekk det meste av finare lausmassar, og lausmassane i bekken består hovudsakleg av forvitningsmateriale av stein og blokker. Infopunkt 1 (kap. 16.4)

Aktsemdkartet for jord- og flaumskred viser at det er potensielle losneområde langs bekkeløpet som kjem ned frå øvre del av påverknadsområdet, men at utløpet går ut mot sør, aust for kartlagt område. Synfaringa og kartgrunnlaget viser at det er ei ryggform langs sørleg del avbekken som renn mot kartlagt område, som vil kanalisere drenering og eventuelle skred mot det kartlagde området. Lausmassane utanfor dreneringsvegen består av forvitningsmateriale med eit dekke av organisk materiale, og er vurdert som stabilt. Under synfaringa vart det observert at vatnet i bekken har erodert vekk det meste av finare lausmassar, og at resterande lausmassar består hovudsakleg av grovere forvitningsmateriale (stein og blokker) (Figur 46).

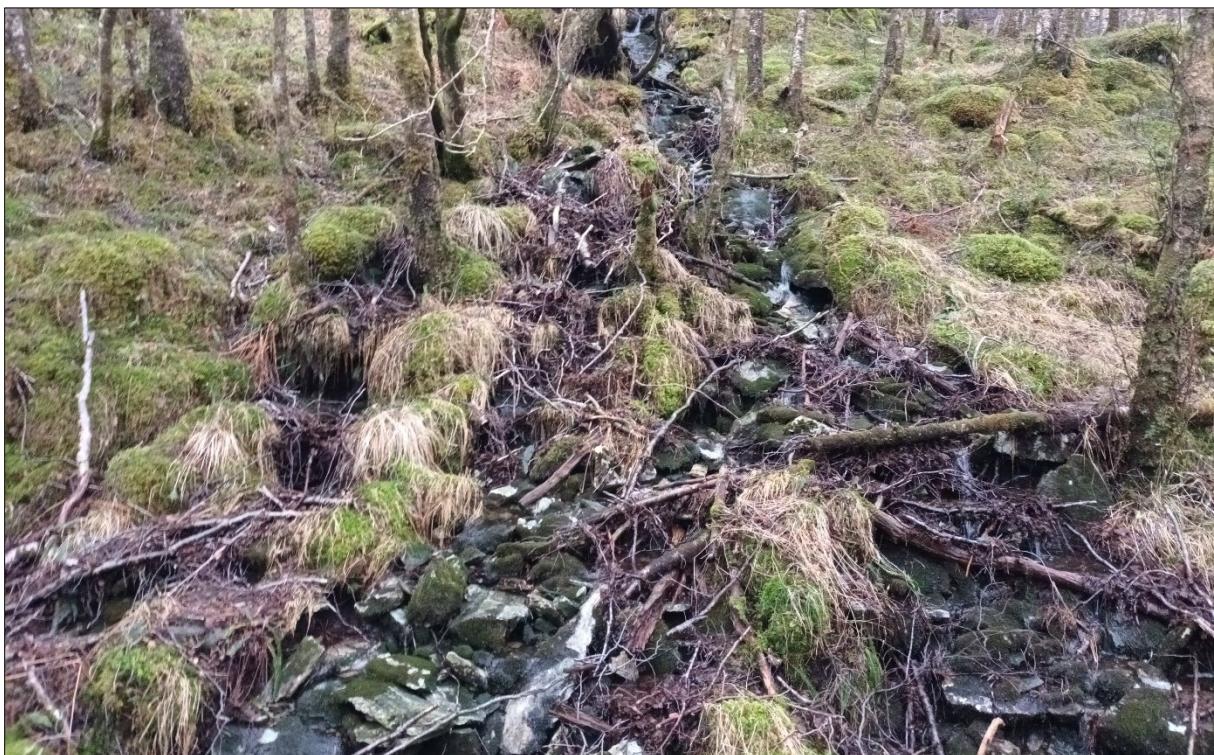
Figur 47: Spor etter ei lita flaumhending ved infopunkt 2 (kap. 16.4, registreringskart). Spora strekk seg om lag 20 meter opp mot nordaust frå det slake rennepartiet der bekken renn mot vest.

Spora tyder på at det tidvis kan vere høg vassføring langs bekken, og vegetasjon langs bekkeløpet kan føre til oppdemming. Det er identifisert potensielle losneområde ved infopunkt 2 (kap. 16.4, registreringskart), der avrenning frå påverknadsområdet vil bli konsentrert, i tillegg til det brattare partiet ($>30^\circ$) øvst i påverknadsområdet. Sidan lausmassane hovudsakleg består av forvitningsmateriale av stein og blokker vil det krevjast høg energi for å transportere lausmassane, i tillegg til at lausmassane har høg permeabilitet som vil redusere transportevna til vatnet. Det er difor vurdert at ekstremnedbør er den mest aktuelle losnemekanismen. Skogen

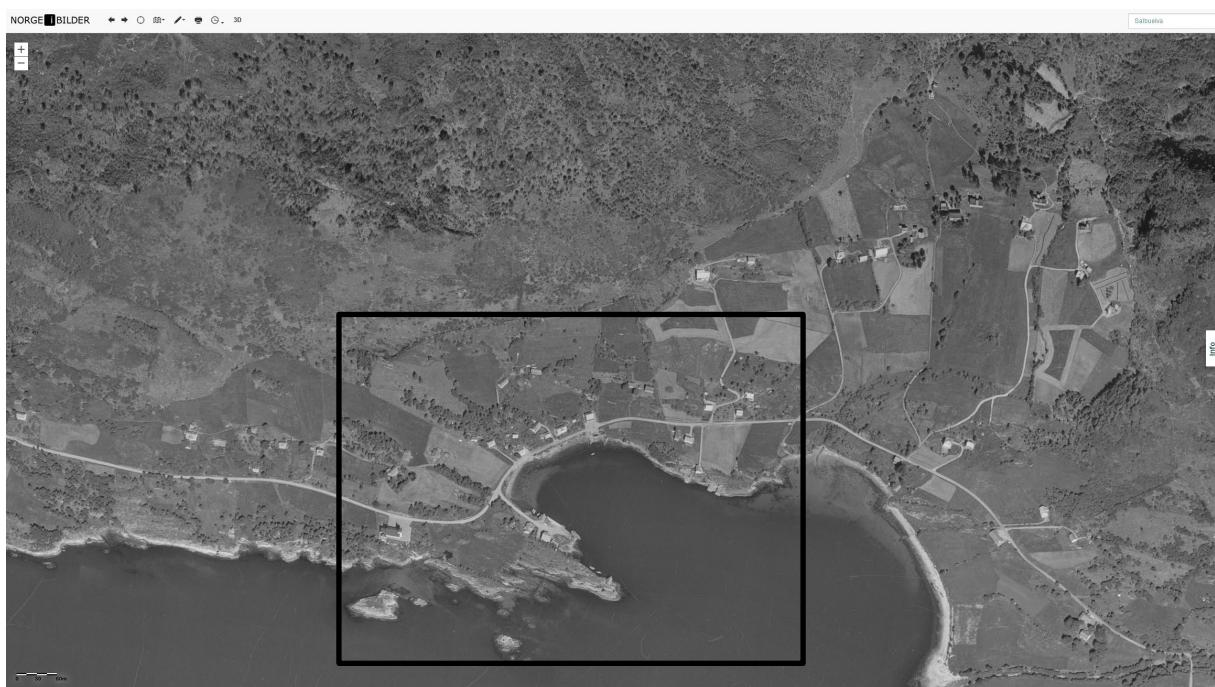
Figur 53: Flyfoto frå 1962 viser at det var mindre vegetasjon på den tida. Kartlagt område er innafor svart rektangel. Vertikalfoto: norgebilder.no

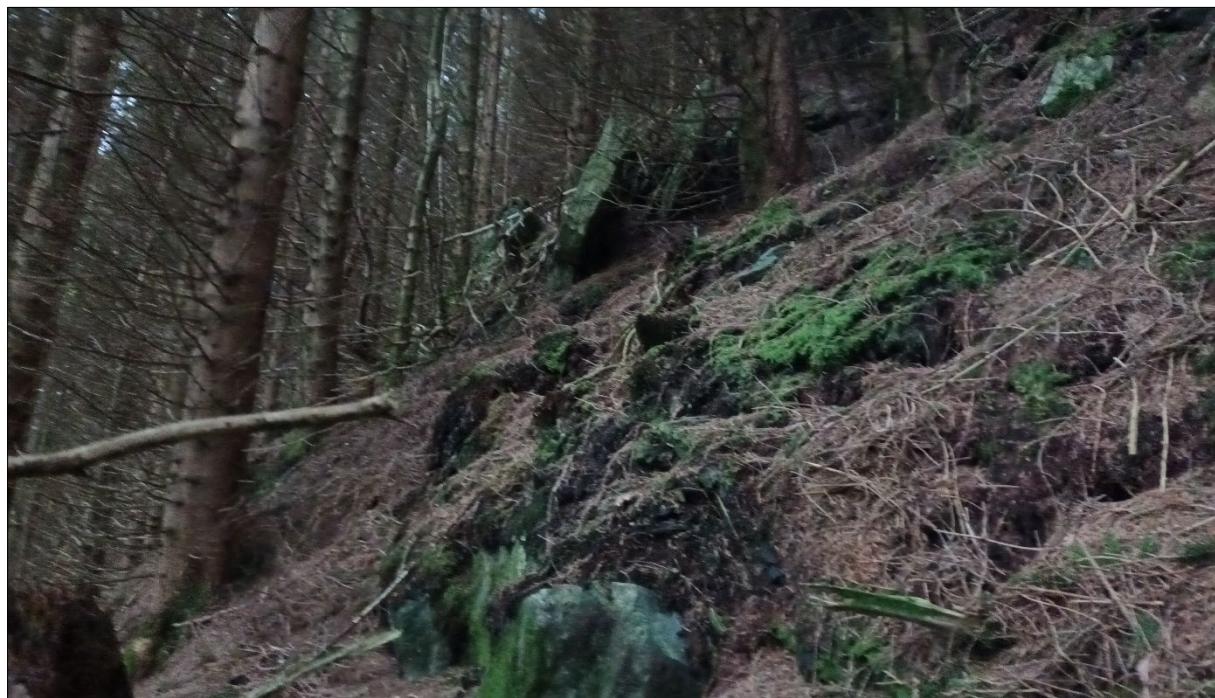
Figur 54: Gneisen i fjellpartia i nedre del av fjellsida har høg oppsprekking og det ligg relativt ferskt steinsprangmateriale (<100 år) kort avstand frå desse partia. Infopunkt 5.
