Skredfarevurdering for utvalde område i Hyllestad kommune

Sunnfjord Geo Center

Prosjektnummer:	Dokumentkode:	Dokumentnr.:	Dokumenttittel:
2024-09-330	SF-H30-M01-02	01r	Skredfarevurdering for utvalde område i Hyllestad kommune
Revisjon:	Skildring: 1 Endeleg versjon, revidert etter uavhengig kvalitetssikring 0 Internt godkjent rapport sendt til oppdragsgjevar. Klar til uavhengig kvalitetssikring.		Leveransedato: 31.03.2025 13.02.2025
Kontraktør:		Kontaktinformasjon:

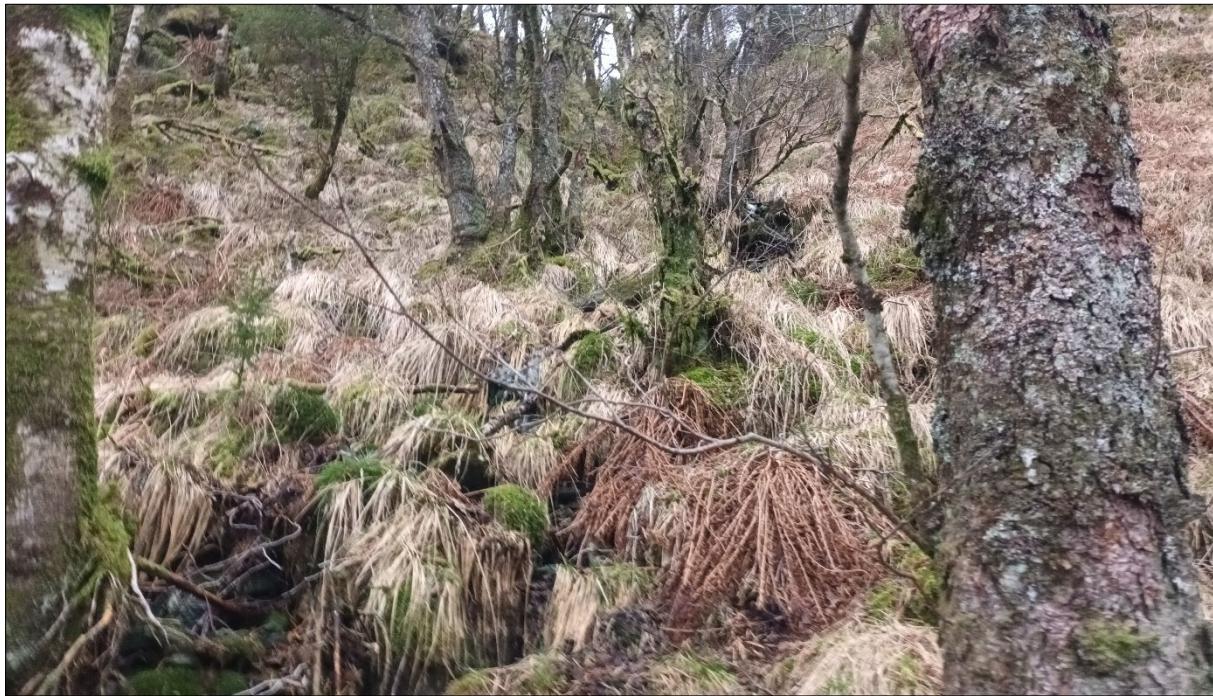
Figur 55: Terrenget som dannar renneform i midtre del av fjellsida. Renneforma leiar avrenning frå nedbør og det er erosjonsspor i lausmassane. Det kuperte terrenget i fjellsida opp til Sørbøheia dannar fleire liknande terrenghformer, og er vurdert som potensielle losneområde for jordskred. Infopunkt 7 (kap. 17.4).

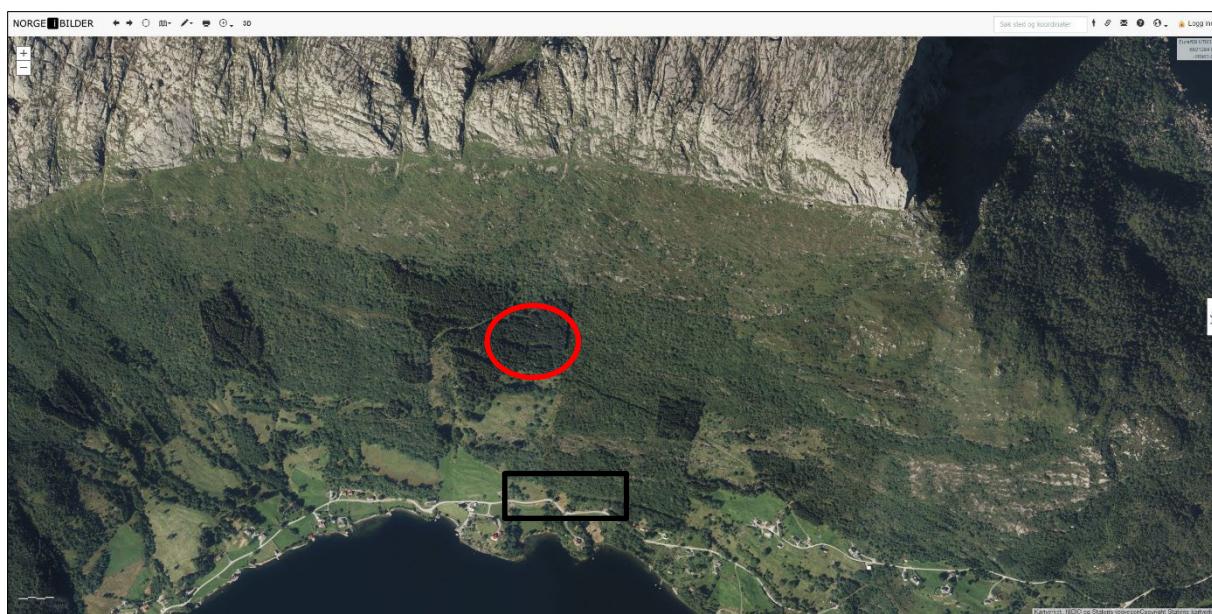
Figur 60: Flyfoto frå 2020. Kartlagt område er innafor svart rektangel. Granskogen i vestleg del av påverknadsområdet er i dag hogd (raudt omriss). Vertikalfoto: norgebilder.no

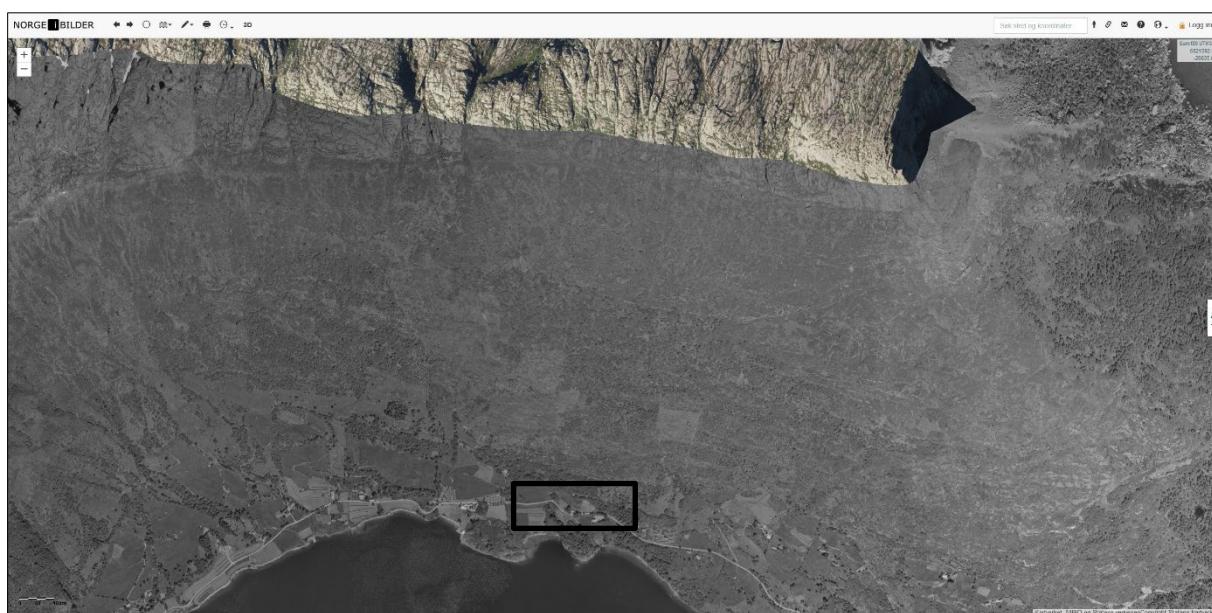
Figur 61: Flyfoto frå 1962 viser at det var mindre vegetasjon på den tida. Kartlagt område er innafor svart rektangel. Vertikalfoto: norgebilder.no

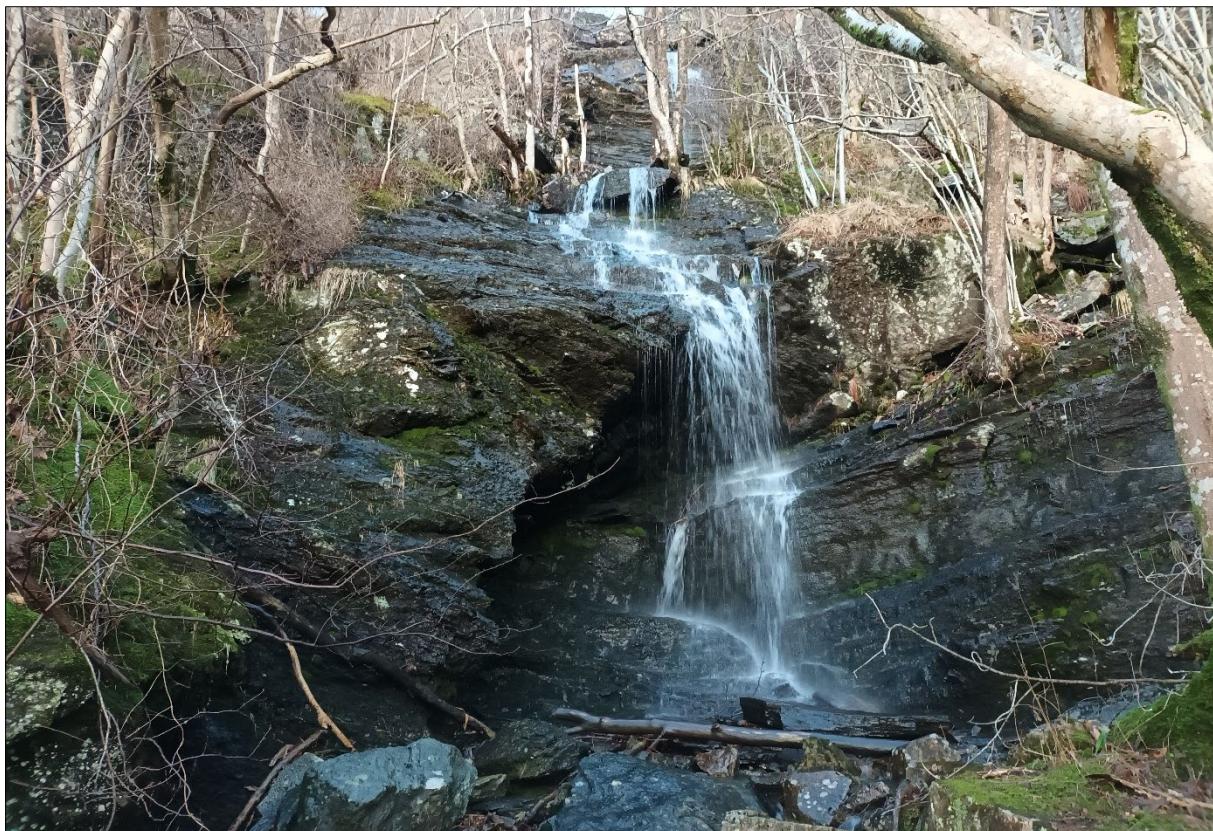
Figur 62: Det er aktiv forvitring langs dei små fossefalla i nedre del av påverknadsområdet, der fryse- og tineprosessar bryt opp fjellet, og det ligg steinsprangmateriale nedanfor fossefalla. Infopunkt 8 (kap. 18.4).

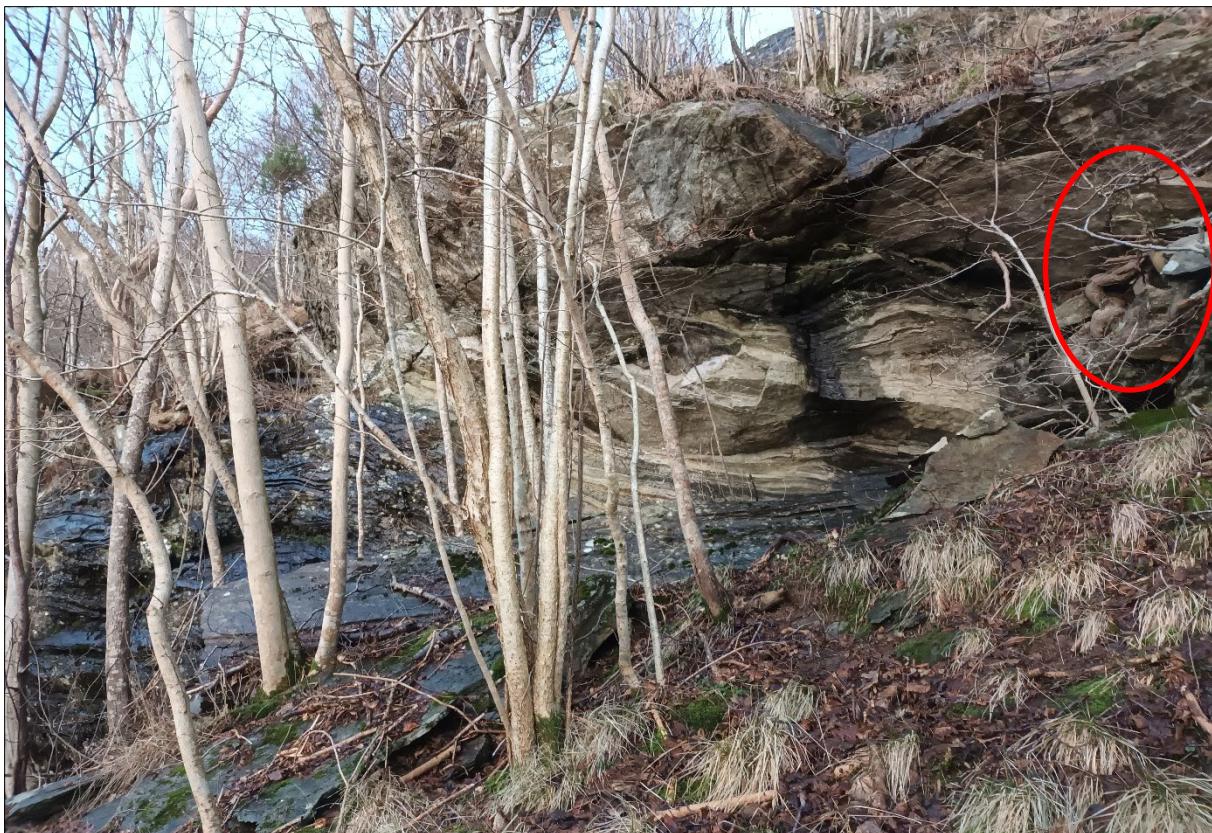
Figur 63: Overheng i fjellpartiet ved infopunkt 6. Steinsprangmateriale direkte nedanfor er vurdert å vere relativt ferskt (<100 år), og vegetasjon i fjellet vil føre til rotsprenging (markert med raudt omriss).

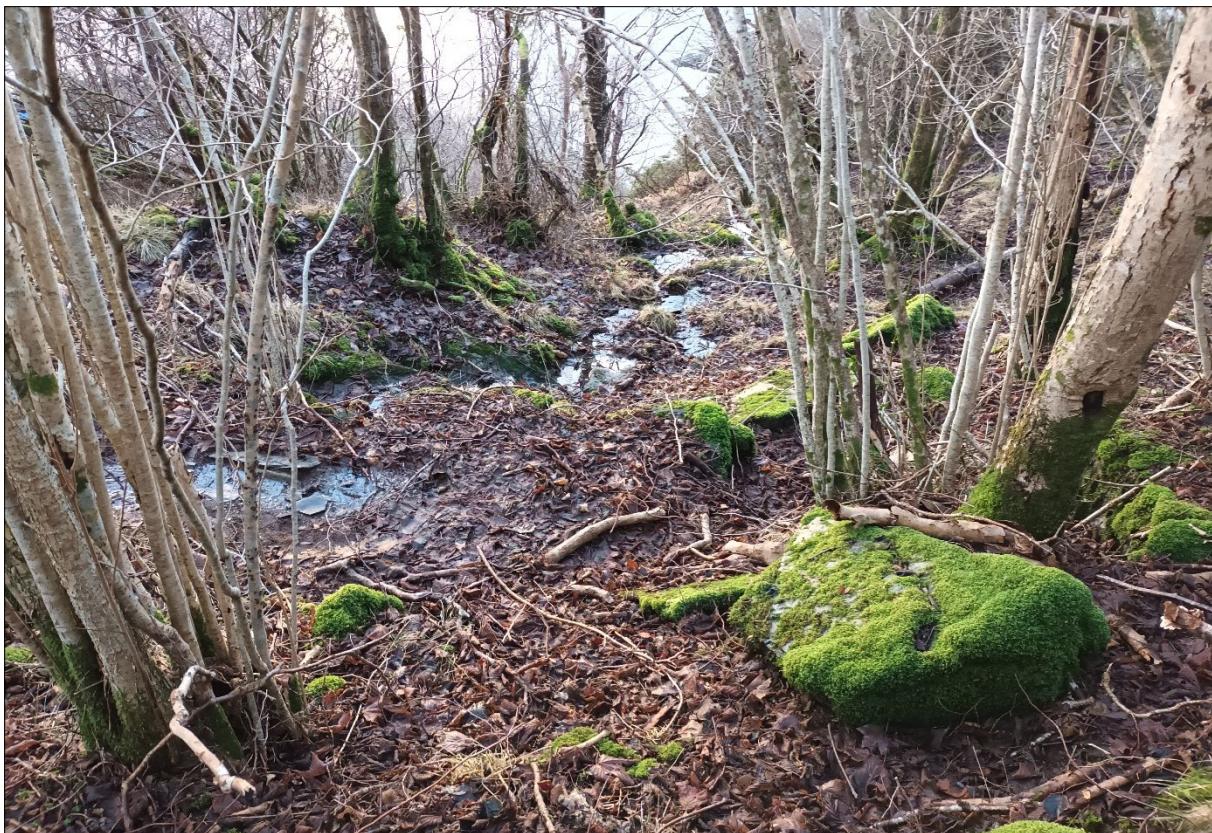
Figur 64: Det er danna slake hylleområde i fjellpartiet i nedre del av påverknadsområdet. Avrenning frå fjellsida utanfor dreneringsvegane vil samle seg her og vassmette lausmassane. Infopunkt 5.

I fjellpartiet rett nord for kartlagt område er det potensielle losneområde for jordskred. Dei samanhengande lausmassedekka er avgrensa, då desse er brote opp av fjellet. Lausmassane i nedre del av påverknadsområdet er vurdert å vere mindre stabile enn i øvre del av påverknadsområdet, då dette området samlar meir drenering, og det vart under synfaringa observert at det var område utanfor definerte dreneringsvegar med vassmetta lausmassar (Figur 64).

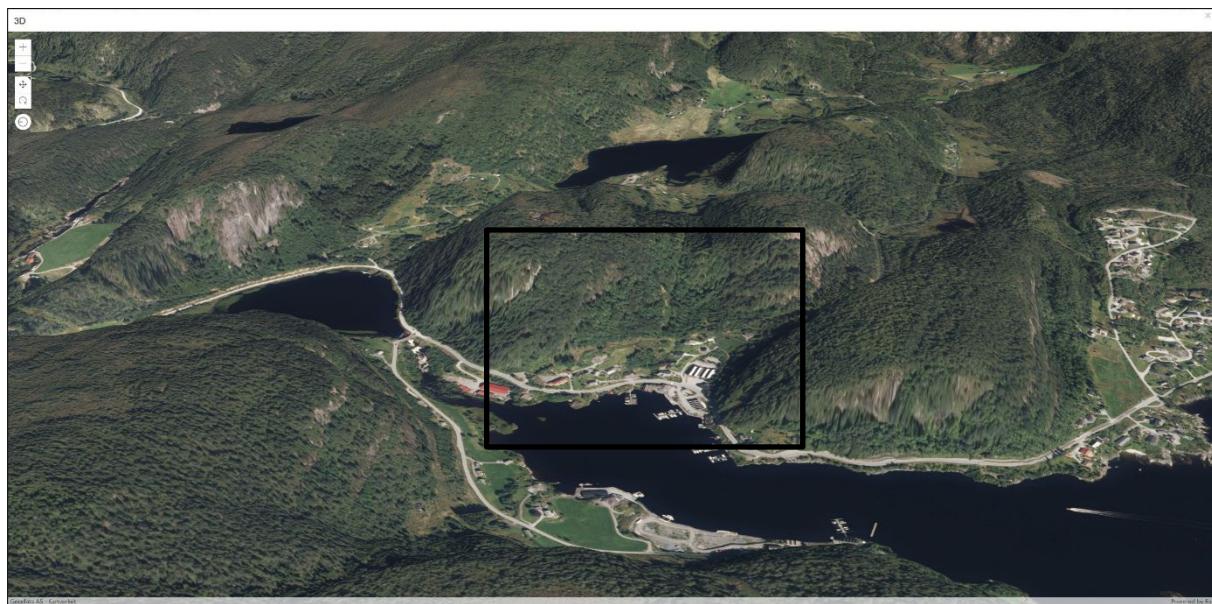
Figur 67: 3-D framstilling frå flyfoto av kartlagd område (innafor svart omriss) og påverknadsområdet. Biletet viser mot nordaust. Kjelde norgebilder.no

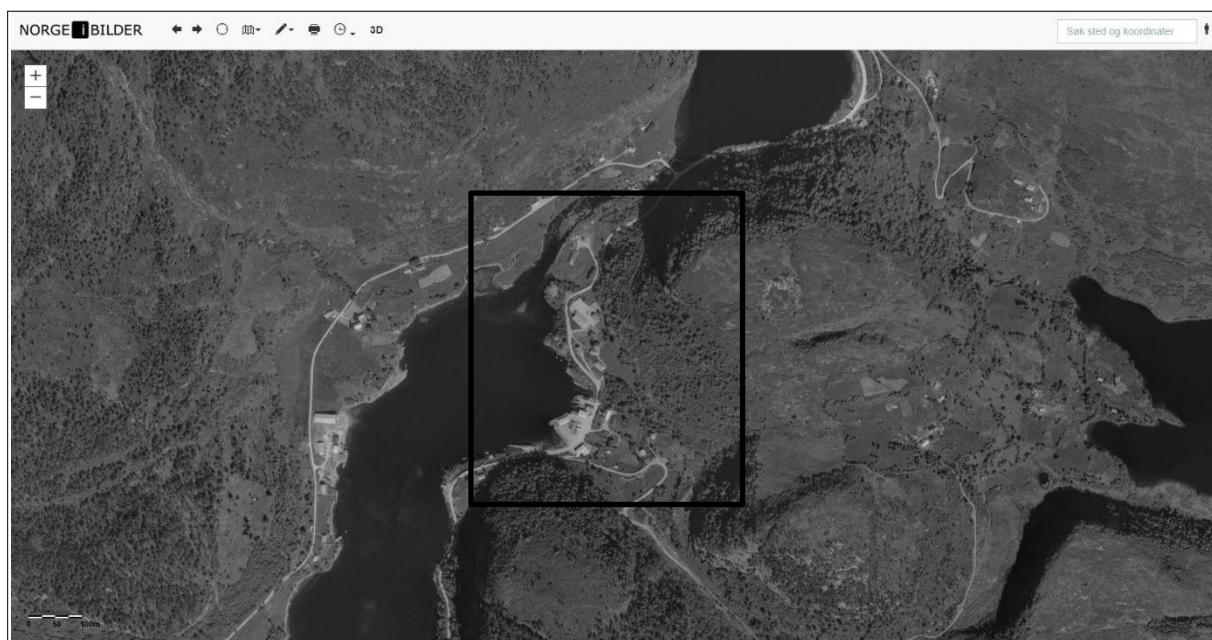
Figur 70: Flyfoto frå 1962 viser at det var mindre vegetasjon på den tida. Kartlagt område er innafor svart rektangel. Vertikalfoto: norgebilder.no

Flyfoto er studert med omsyn til skredhendingar. Ein kan sjå spor etter skredhendinga frå Arefjellet som gjekk inn i kartlagt område i 2016 (hending nr. 1, Tabell 3). I tillegg er det spor etter små utglidingar frå sørsida av Klettåsen ned mot Kletteskaret. Nyaste og eldste flyfoto er vist i Figur 69 og Figur 70.

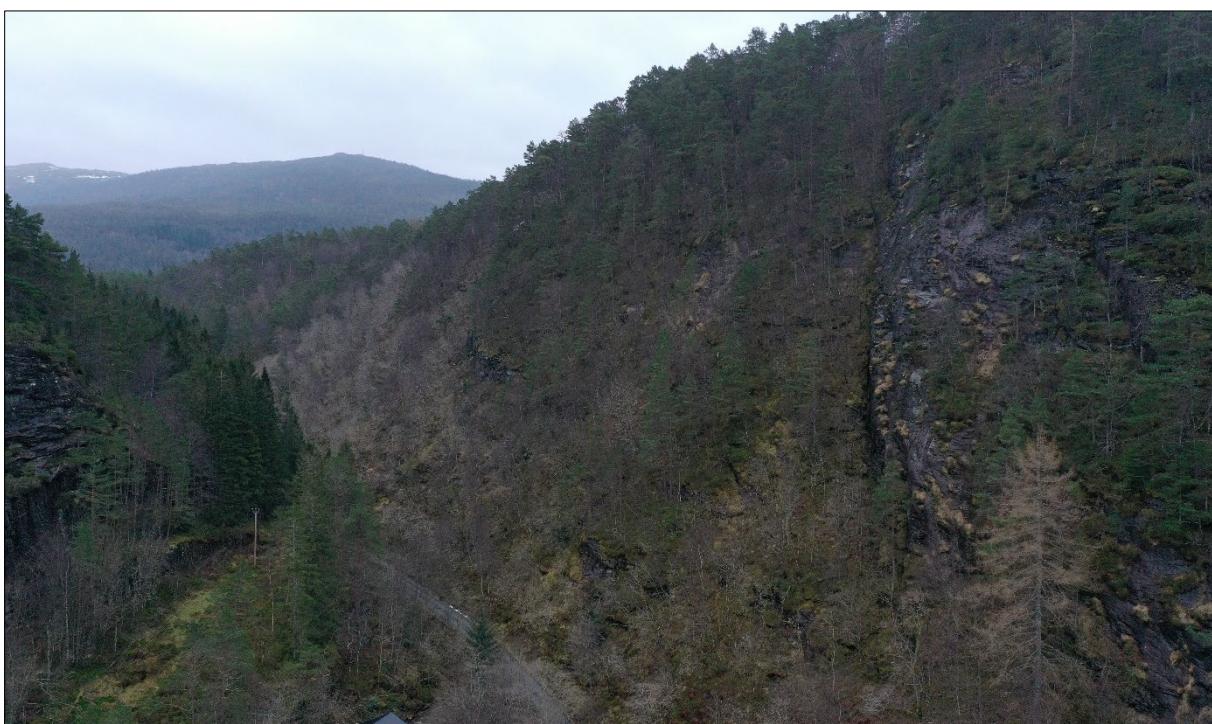
Figur 71: Dronebilete mot aust, innover mot Vikadalen. Den austlege delen av Arefjellet, til høgre i biletet, er hovudsakleg vurdert som massivt.

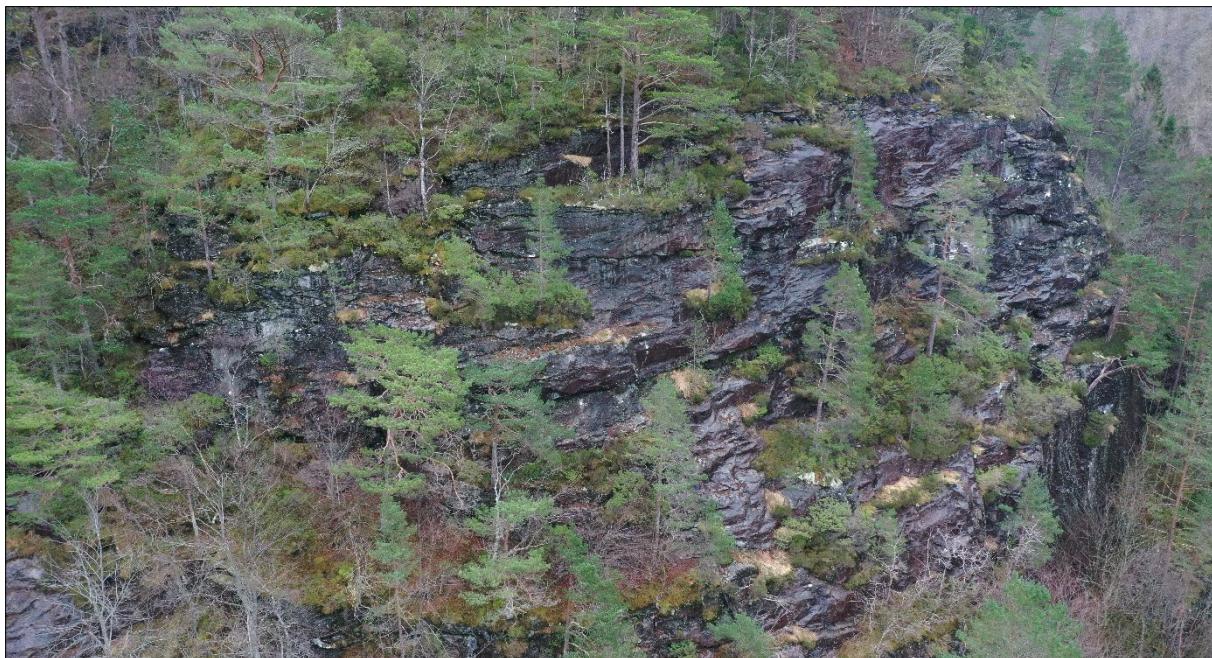
Figur 72: Fjellsida opp mot Klettheia har sprekkdanning langs foliasjonsplana og flere små brotkantar i fjellsida. Avrenning langs fjellsida har avrunda brotkantane, og fjellsida er hovudsakleg vurdert som stabil.

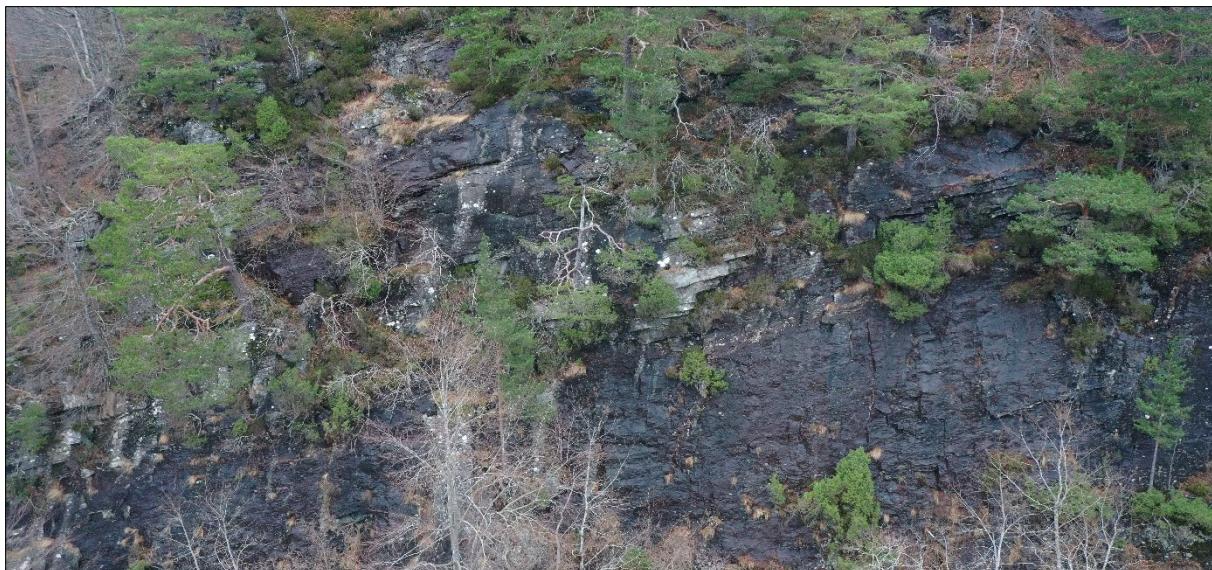
Figur 73: Det nedre brattpartiet i fjellsida opp mot Klettåsen har hovudsakleg ei jamn overflate i nedre del, og nokre tynne, utstikkande fjellparti utan støtte i grunnen i øvre del av brattpartiet. Observert urmateriale nedanfor brattpartiet har gjennomsnittleg blokkstørrelse $<0,3\text{ m}^3$, og samsvarar difor med formene som er observert i øvre del av losneområdet. Infopunkt 10.

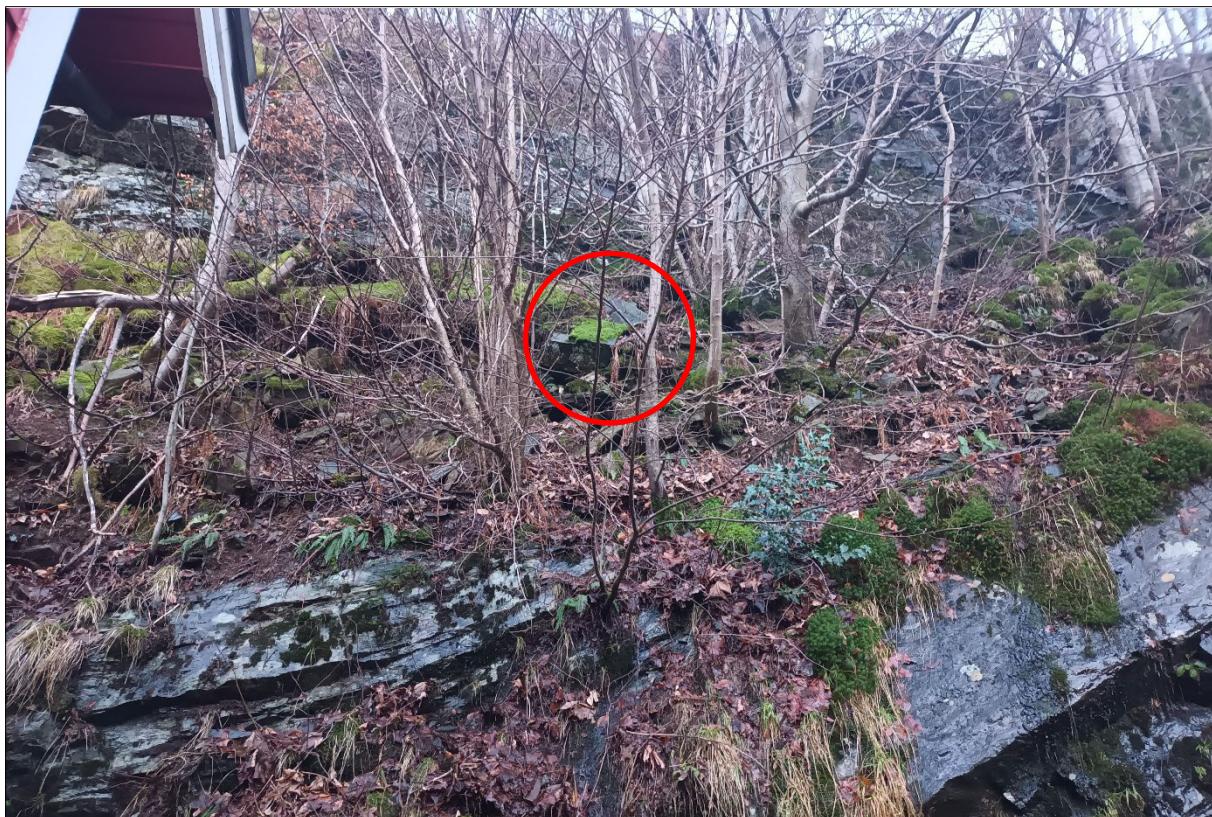
Figur 74: Fjellskrent ved infopunkt 13. Tilgjengelege flyfoto viser at det er gjort endringar i samband med utbygging i vestleg del av fjellskrenten, men at det ikkje har vore store inngrep. Fjellskrenten er difor vurdert som naturleg terreng. Det vart observert små steinsprangblokker i hyllepartiet i fjellskrenten, antatt å vere yngre enn 100 år (markert med raudt omriss).

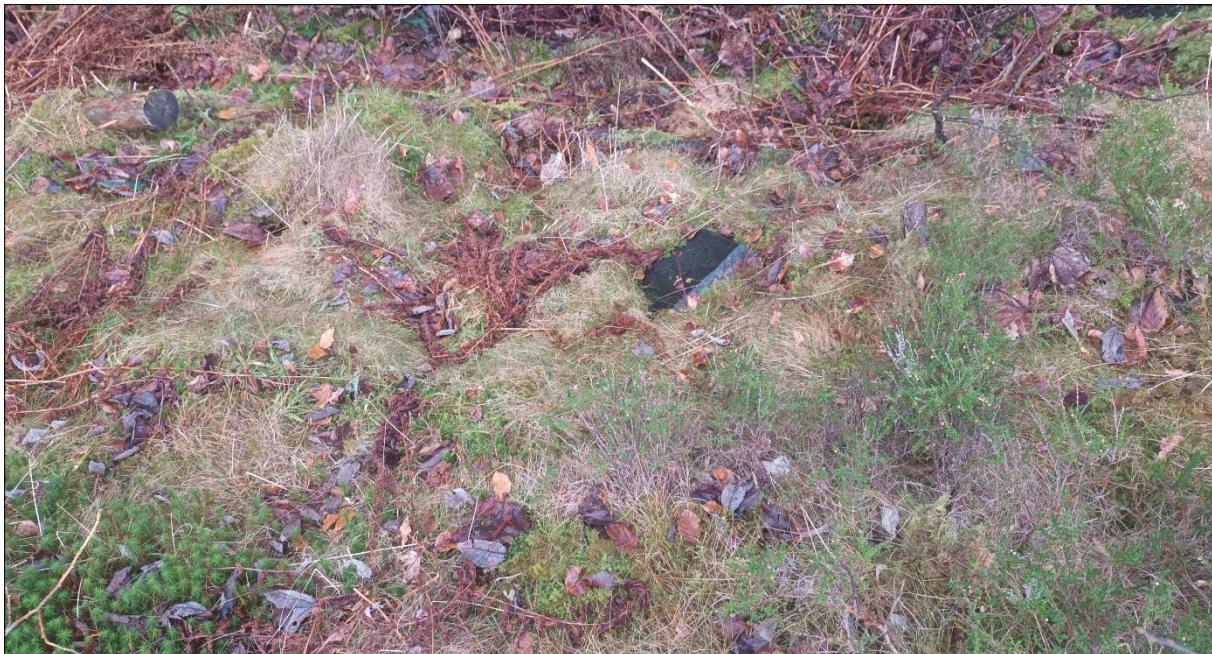
Figur 75: Bilete er tatt frå toppen av fangvollen ned mot sida som vender mot fjellet. Det er ei relativt fersk steinsprangblokk (antatt yngre enn 30 år) som har hatt nok energi til å grave seg eit stykke inn i vollen. Det vart observert fleire relativt ferske steinsprangblokker langs vollen. Infopunkt 9.

Dei potensielle losneområda i fjellsidene rundt Leirvik er bratte ($>70^\circ$), med relativt korte skråningar nedanfor fjellfoten før terrenget blir slakt ($<25^\circ$), og steinsprang frå Arefjellet og Klettåsen vil raskt miste hastigkeit og energi i det slake terrenget. Den søraustlege sida av Klettåsen har ein større skråning med helling over 30° som vil gje steinsprang mogelegheit til å oppnå hastigkeit ved rulling. Figur 73 viser at utfall frå dette brattpartiet er vurdert å hovudsakleg vere blokker mindre enn 1 m^3 , og blokker på denne størrelsen vil raskt miste hastigkeit og energi grunna terrengruheita i ura nedanfor. Større blokker vil ikkje bli påverka av dette. Nordaustleg del av kartleggingsområdet ligg tett på terrenget med helling over 30° , og synfaringa og informasjon frå lokalkjende tilseier at det jamleg går steinsprang ned til urfot og fangvollen (Figur 75).

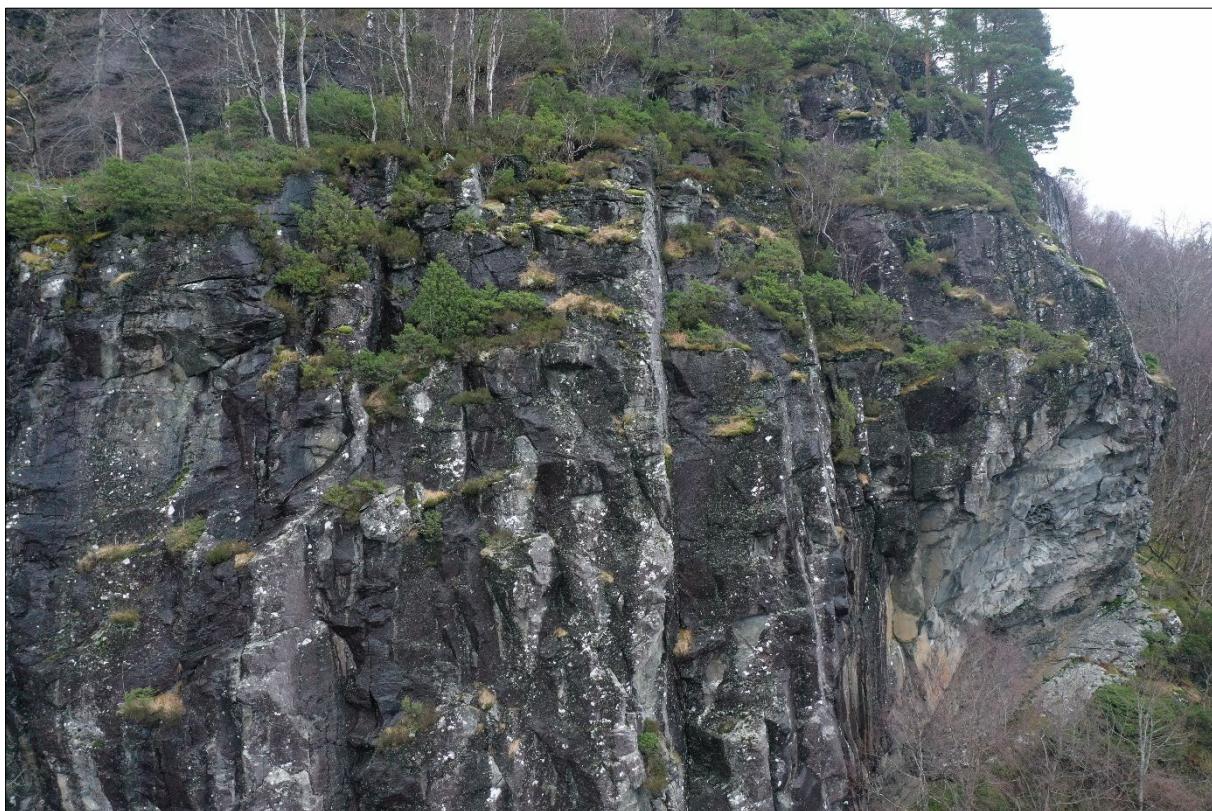
Figur 76: Fjellpartiet ved infopunkt 11 er oppknust i nedre del av overhenget som stikk ut frå fjellet, i tillegg til at det går større vertikale sprekkesett inn i fjellsida, normalt på foliasjonplana.

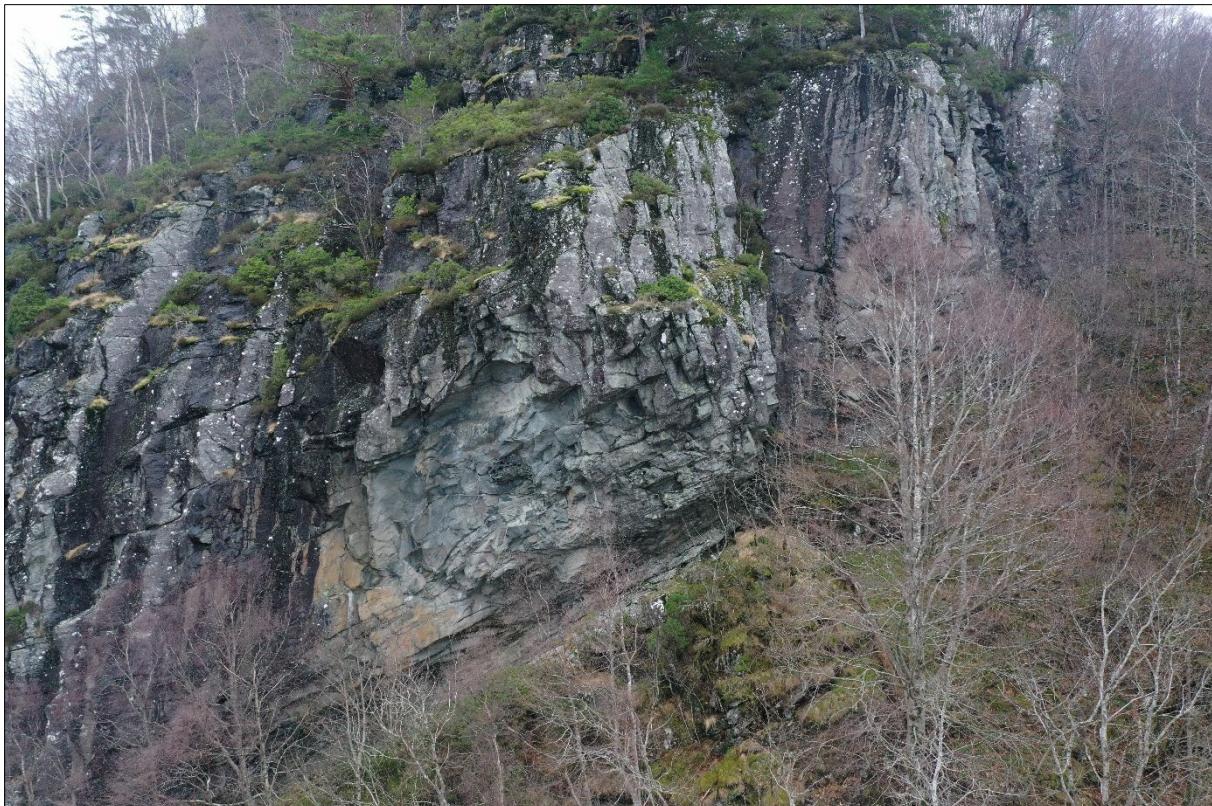
Figur 77: Framsida av fjellpartiet har høg sprekkdanning, med sprekkeplan i fleire retningar. Enkelte utrasingar kan føre til ustabilitet i større delar av fjellpartiet.

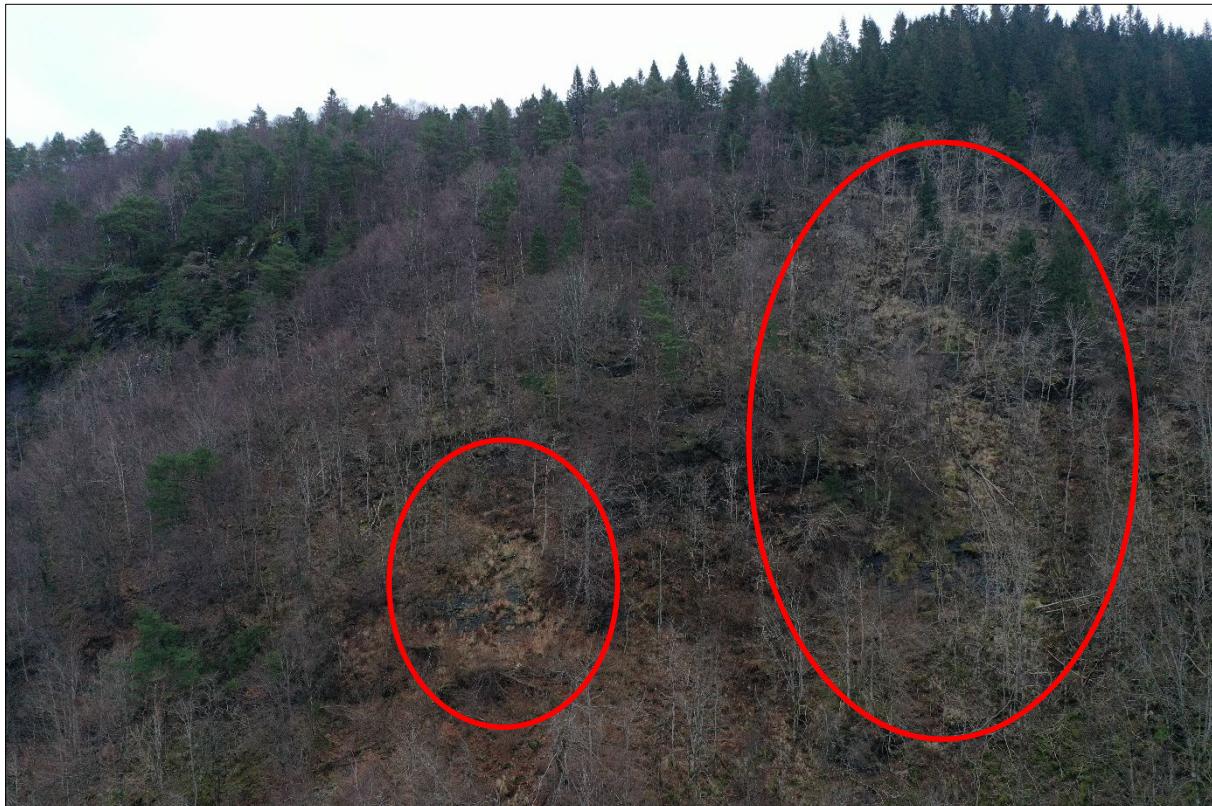
Figur 78: Fjellsida nord for Kletteskaret har spor i lausmassedekket etter tidvis høg drenering og jordsig (markert med raudt omriss til høgre i biletet) og det er spor etter utgliding av jordmassar frå fjellskråningar brattare enn 45° (markert med raudt omriss midt i biletet). Infopunkt 4.

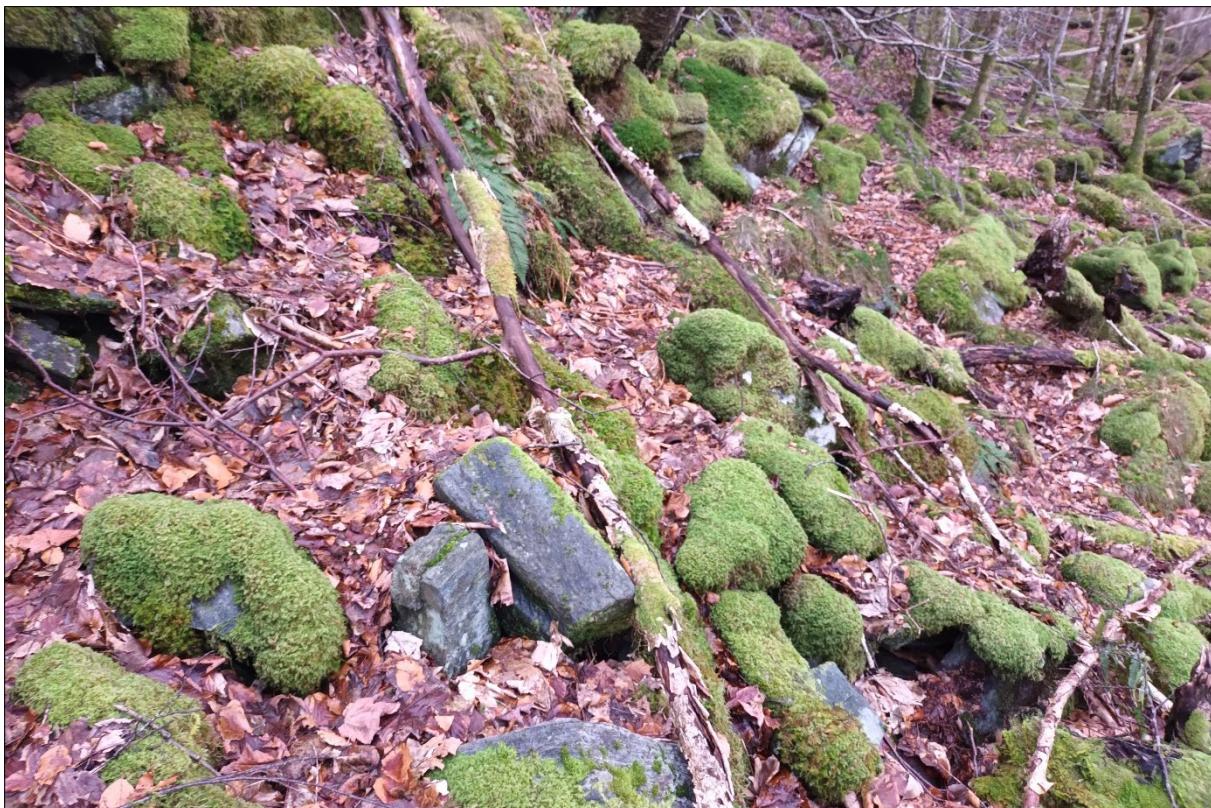
Figur 79: Ura ved infopunkt 7 består hovudsakleg av stein og små blokker (<0,3 m³). Ferdsel i ura under synfaringa viste at størsteparten av blokkene låg laust, og ura er ikke konsolidert, noko som kan føre til remobilisering.

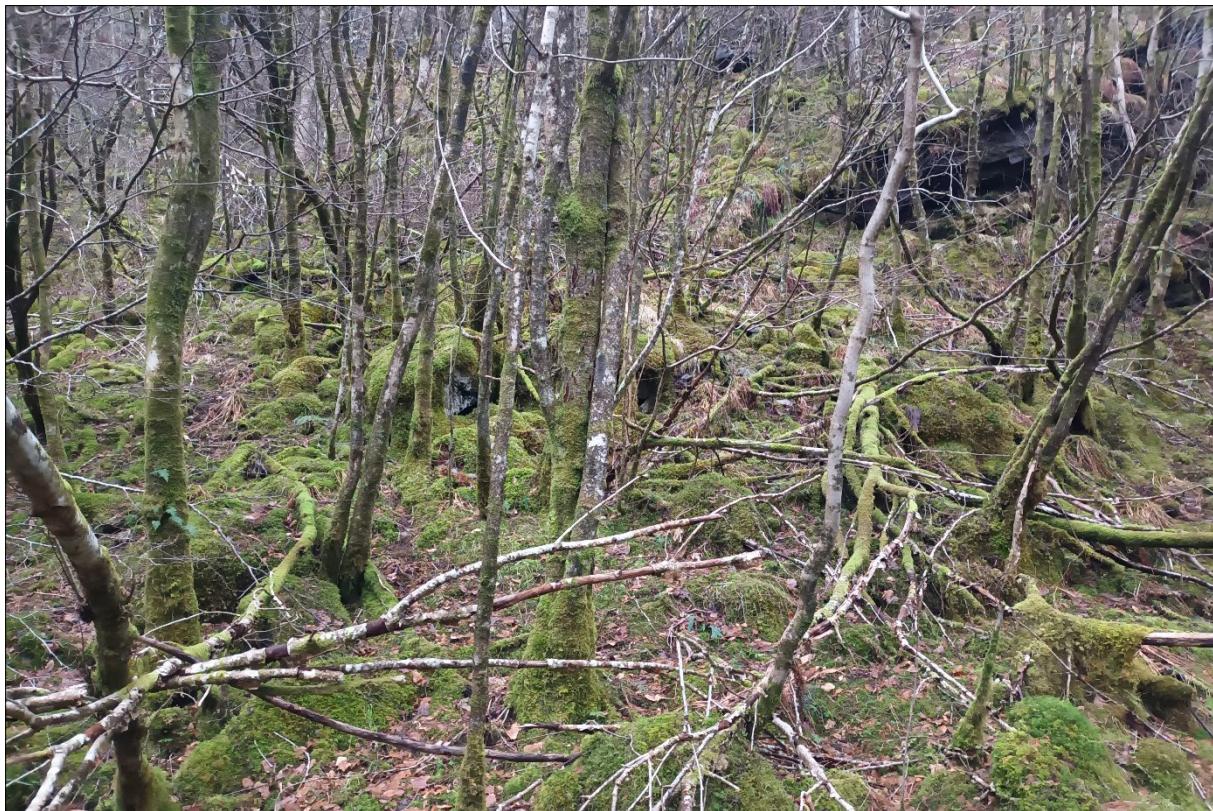
Figur 80: Bilete tatt i nedre del av skrāninga opp mot Kletteskaret viser at terrenget er kupert av steinsprangmateriale. Det ligg mykje kvist og greiner i terrenget, på grunn av at store delar av skogen er gammal eller roten. Infopunkt 3.

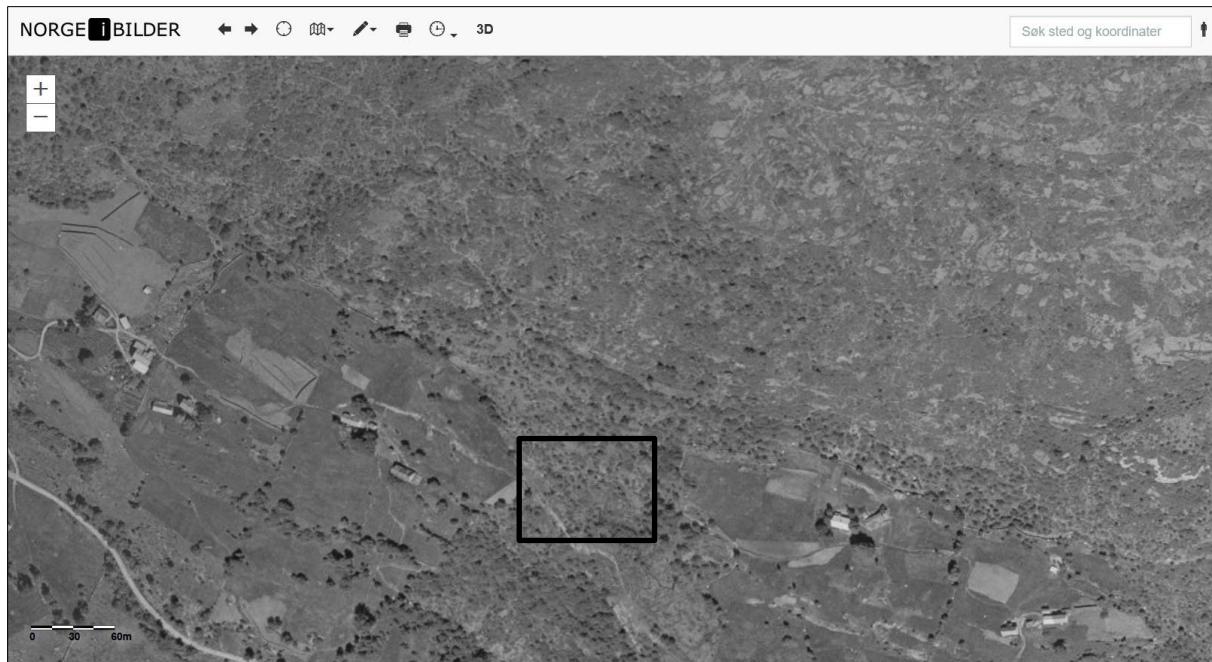
Figur 86: Flyfoto frå 1962 viser at det var noko mindre vegetasjon på den tida. Kartlagt område er innafor svart rektangel. Vertikalfoto: norgebilder.no

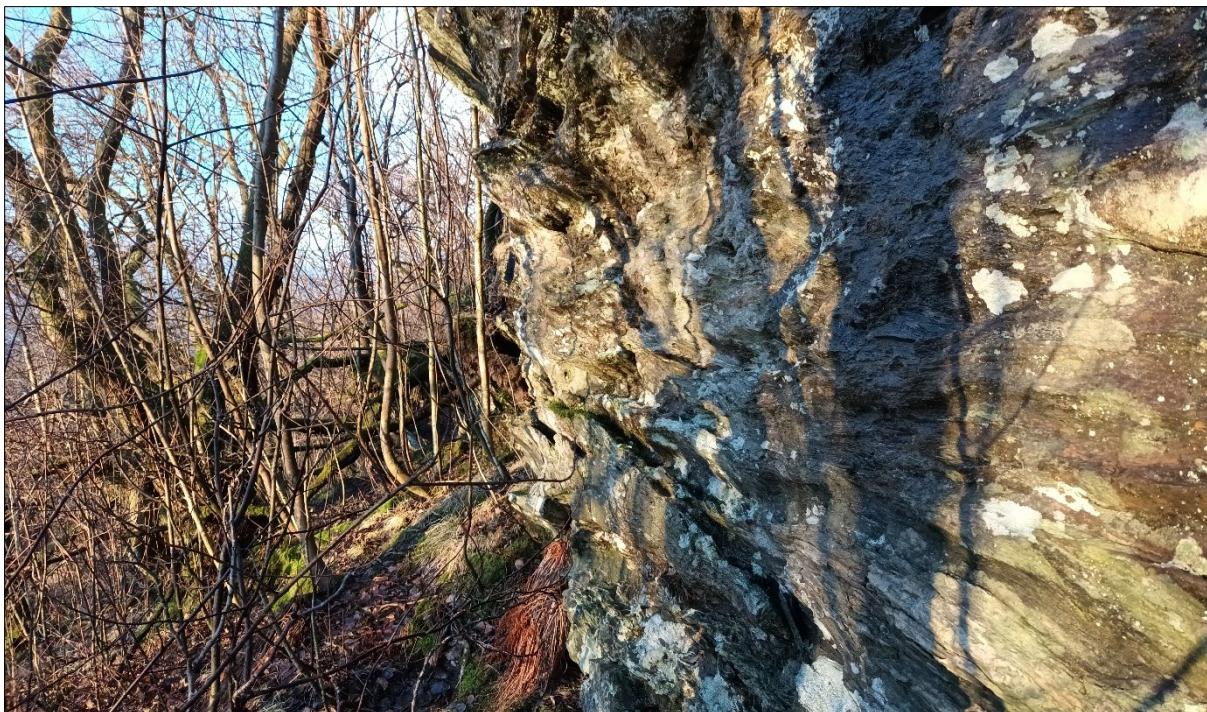
Figur 87: Hammaren som skil dei austlege og vestlege fjellskråningane har spor etter falding. Fjellet har tydelege foliasjonsplan og spor etter forvitring, men det er ingen vesentlege sprekkeplan. Hammaren er vurdert som massiv.

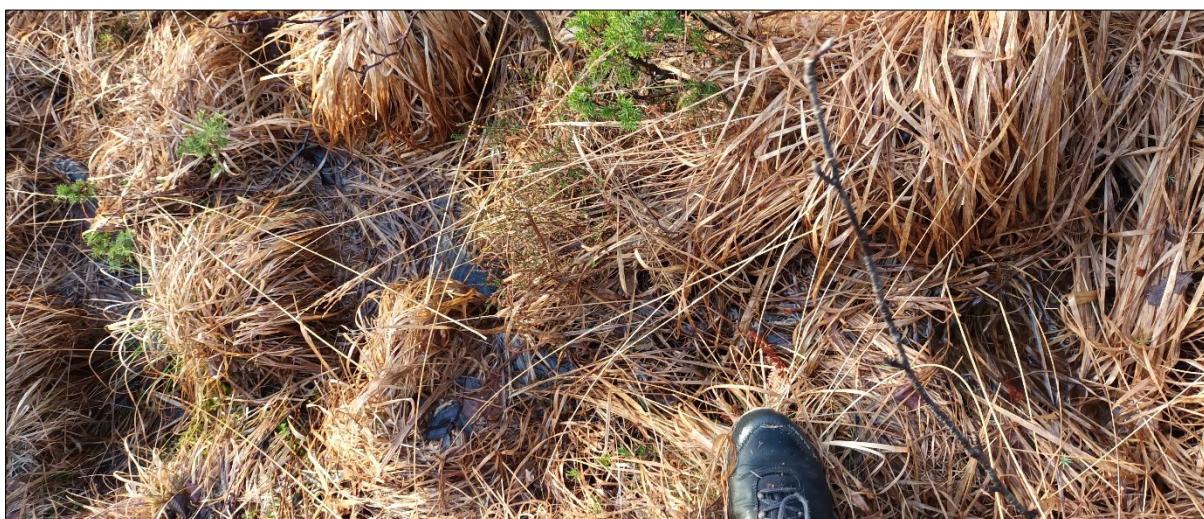
Figur 88: Under synfaringa vart det observert ein liten dreneringsveg i øvre del av påverknadsområdet. Vatnet renn hovudsakleg som overvatn over lausmassane og vegetasjonen, og det er ingen vesentlege erosjonsspor.

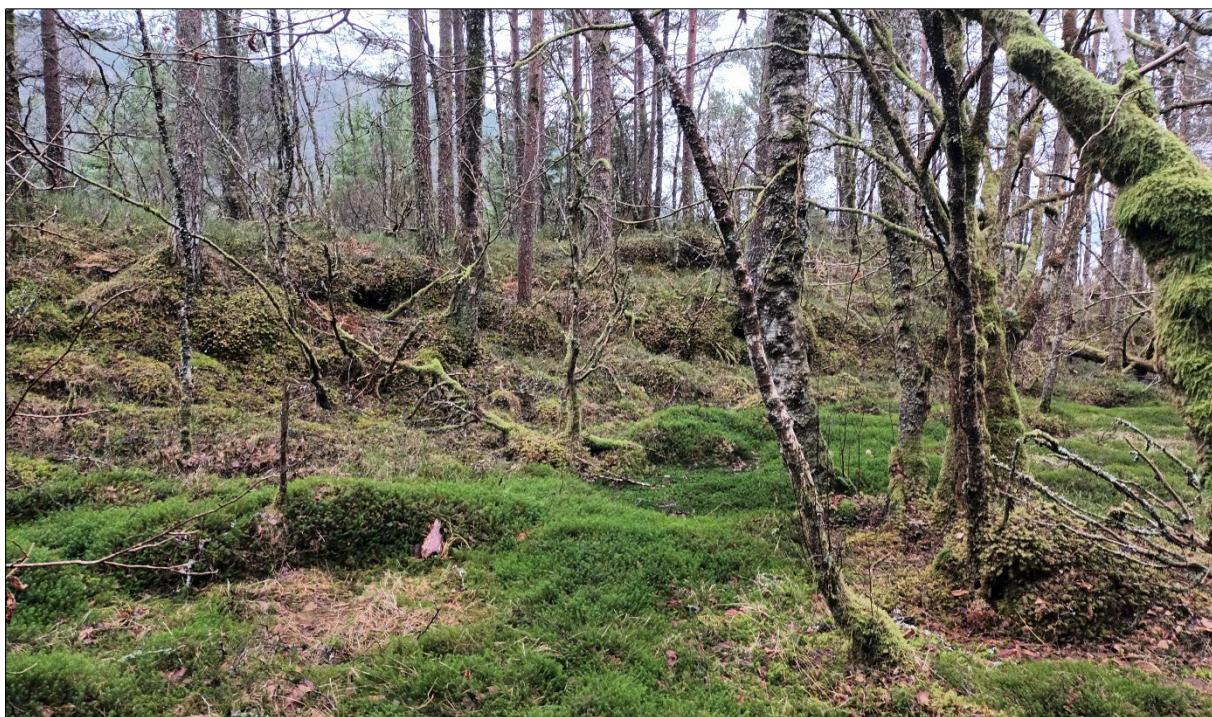
Figur 90: Bilete viser ryggforma ved infopunkt 1 som skjermar kartlagt område frå overliggende terreng. Bilete er tatt mot kartlagt område (sørover).

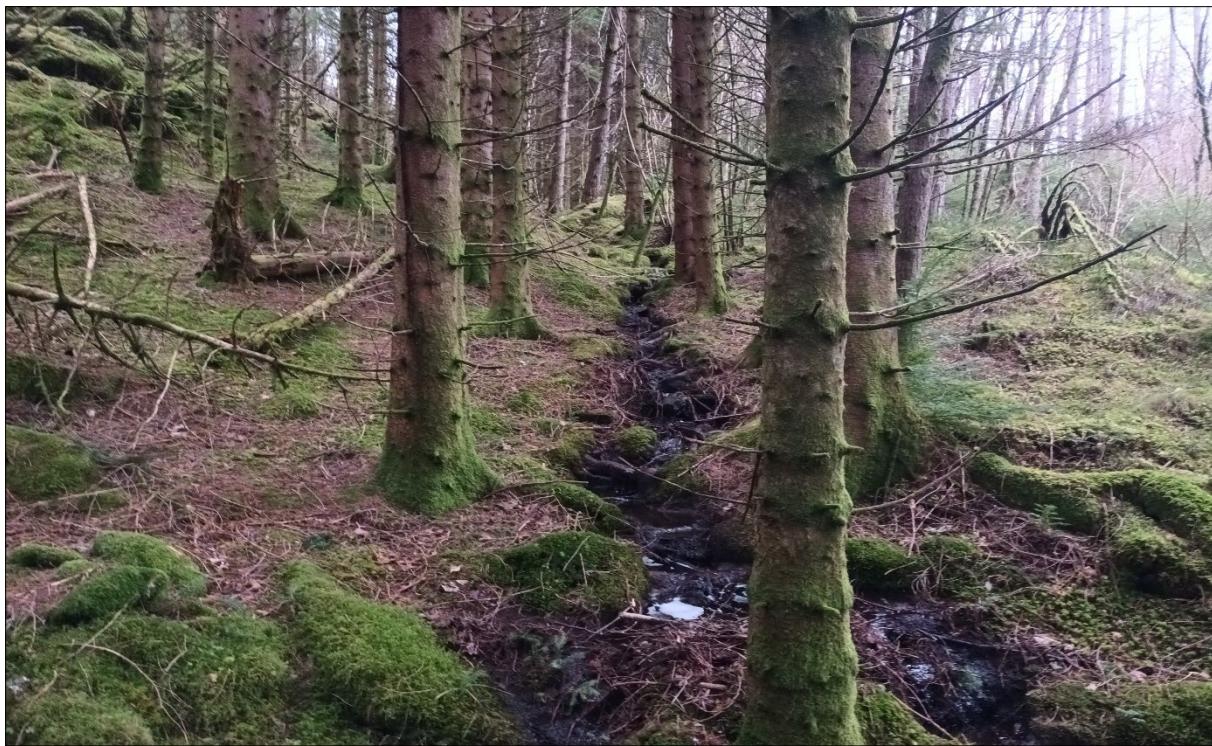
Figur 91: Drenering i slakt terreng. Dreneringsvegen er ikke synleg før dette punktet, og vatnet samlar seg frå fjellsida i lausmassane. Infopunkt 2.

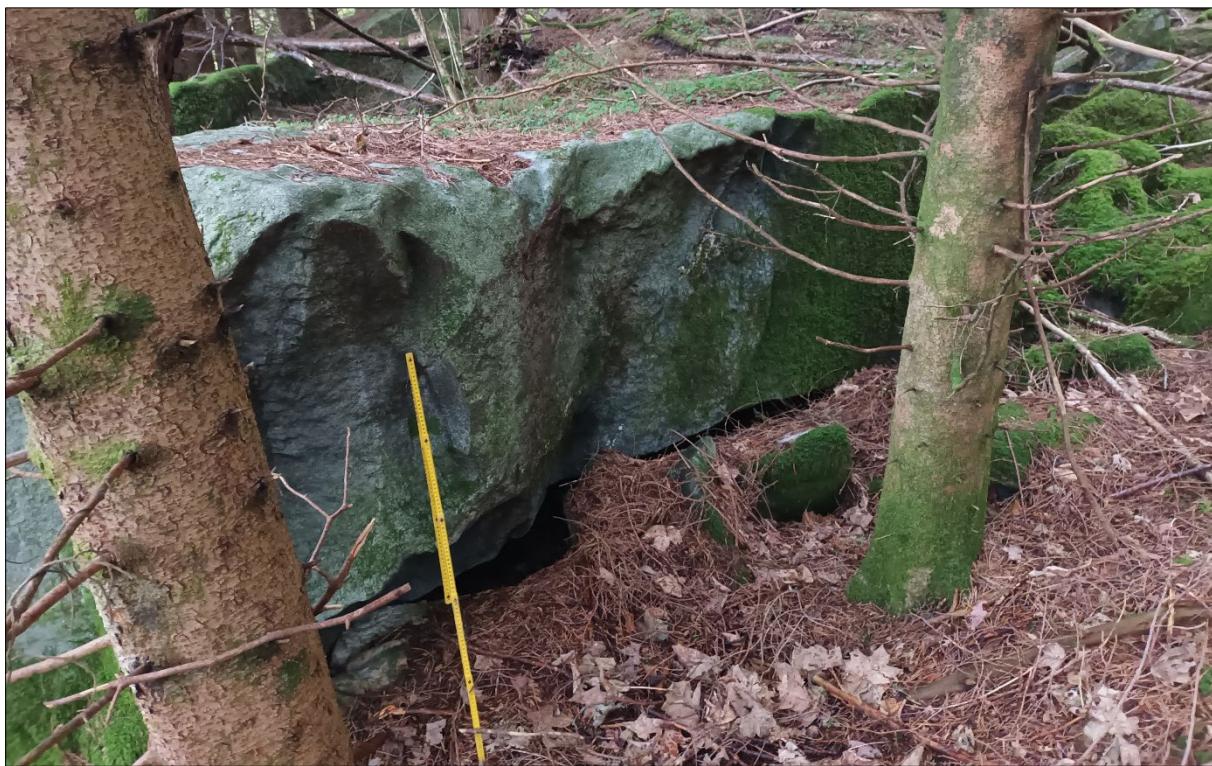
Figur 92: Stor steinsprangblokk ($>2\text{ m}^3$) ved infopunkt 3 markerer nedre del av ei skredur.
