Skredfarevurdering for utvalde område i Hyllestad kommune

Sunnfjord Geo Center

Prosjektnummer:	Dokumentkode:	Dokumentnr.:	Dokumenttittel:
2024-09-330	SF-H30-M01-02	01r	Skredfarevurdering for utvalde område i Hyllestad kommune
Revisjon:	Skildring: 1 Endeleg versjon, revidert etter uavhengig kvalitetssikring 0 Internt godkjent rapport sendt til oppdragsgjevar. Klar til uavhengig kvalitetssikring.		Leveransedato: 31.03.2025 13.02.2025
Kontraktør:		Kontaktinformasjon:

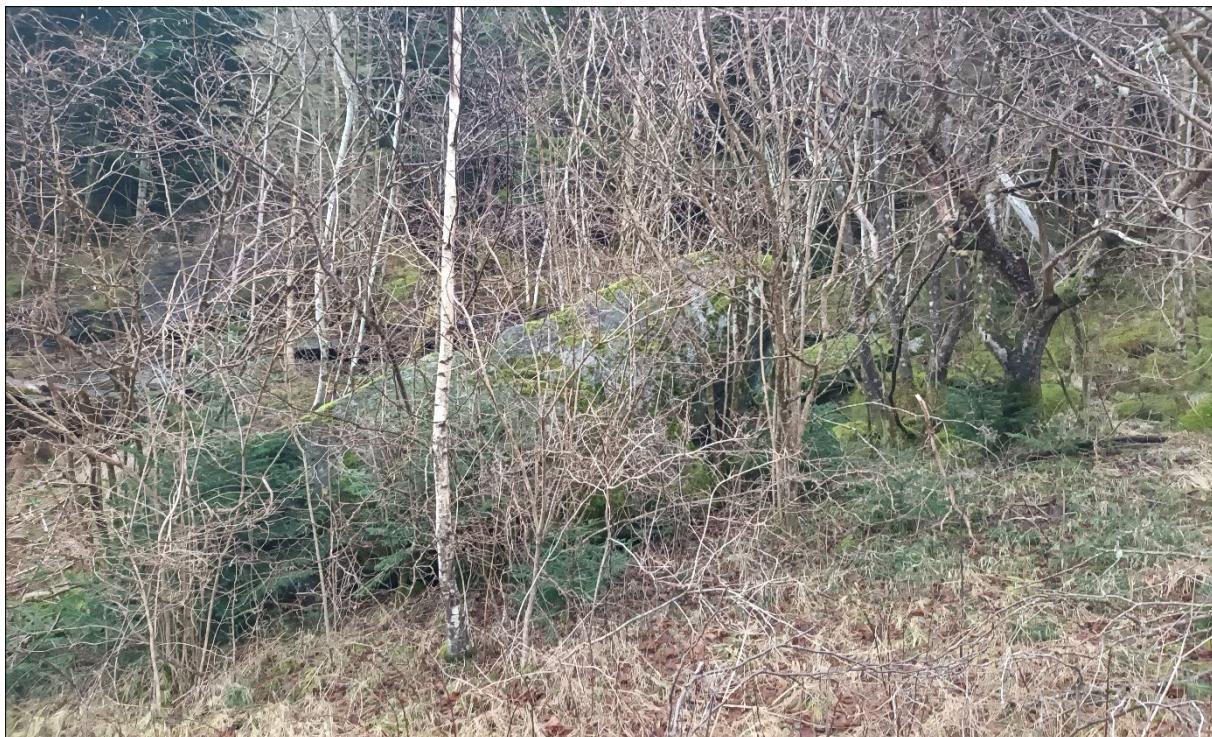
Figur 93: Ytste observerte steinsprangblokk ovanfor Heggebøen. Infopunkt 4.

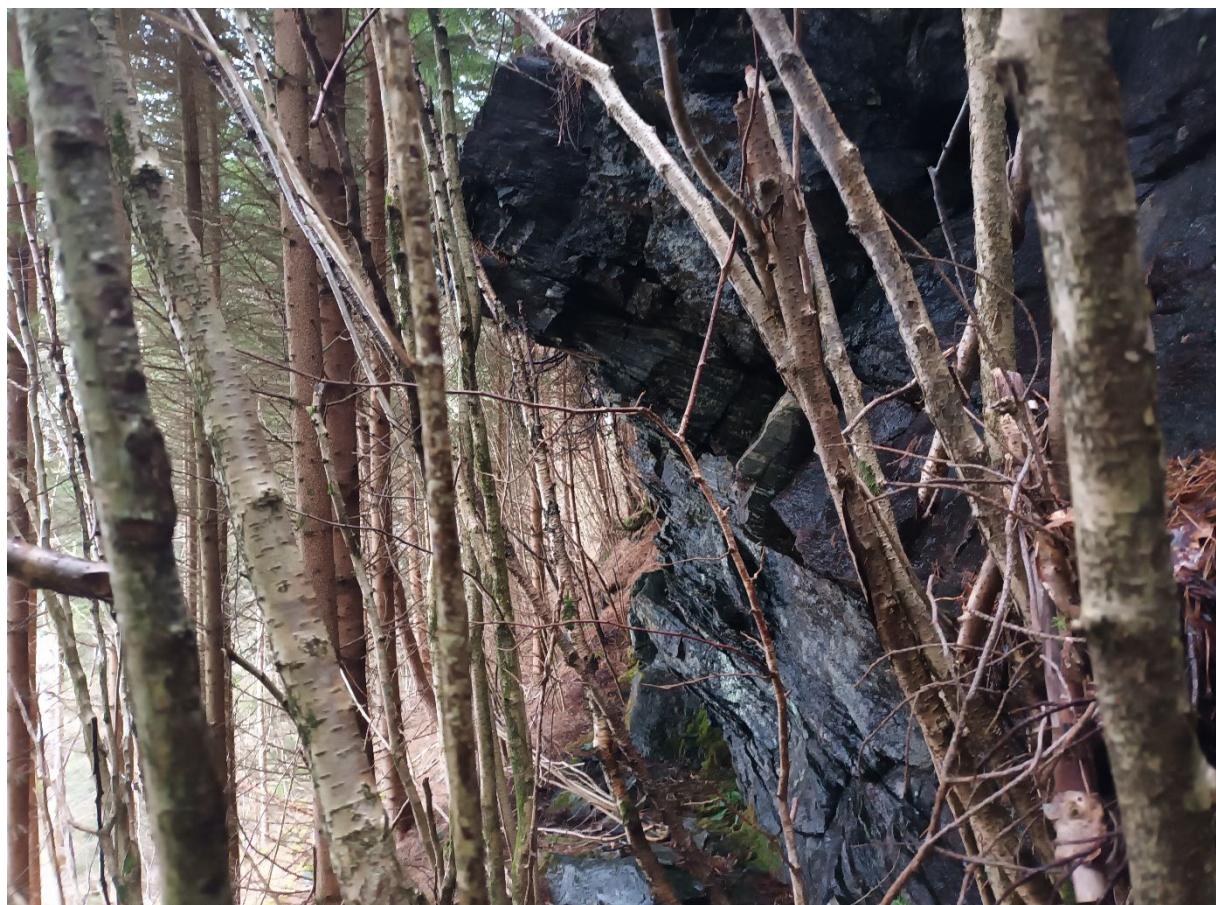
Figur 94: Overheng i nedre del av fjellsida ved infopunkt 5. Det vart observert små, ferske steinsprang kort avstand fra foten av den lokale hammaren.

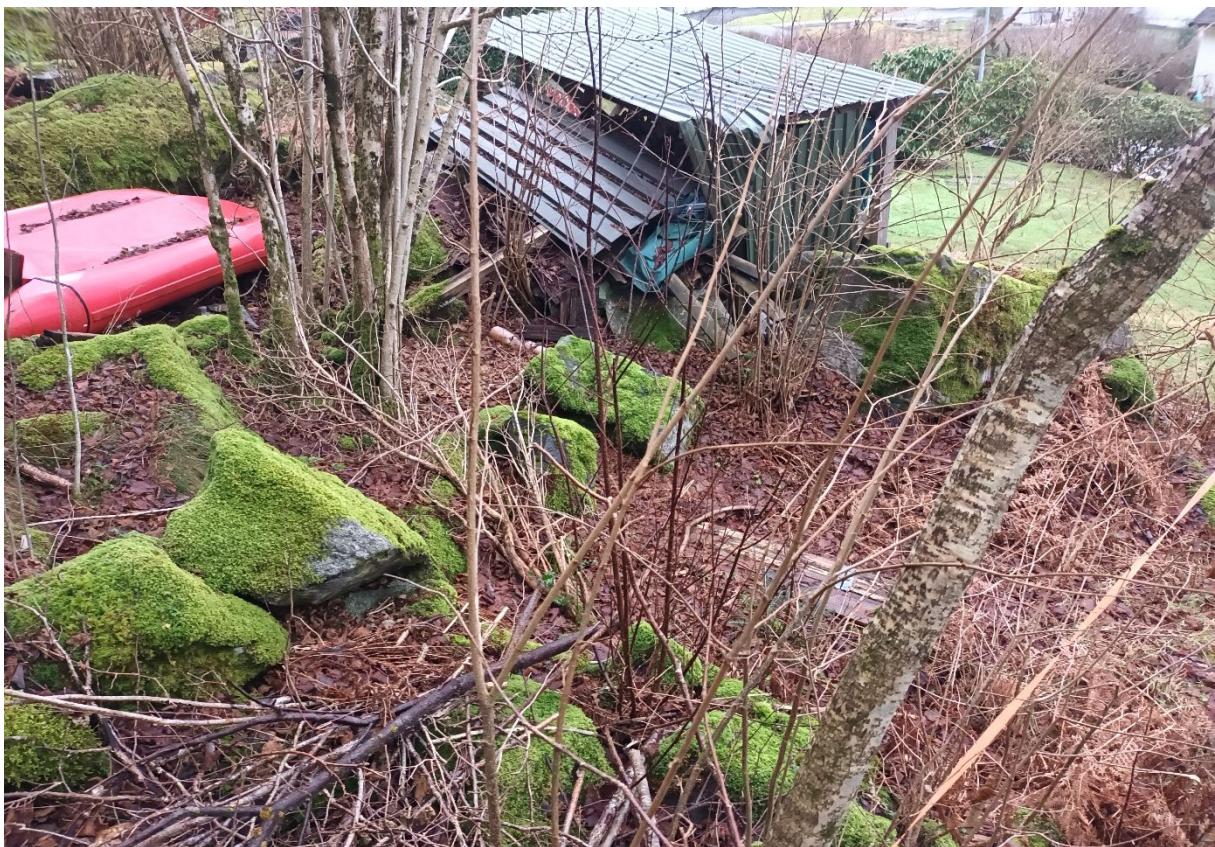
Figur 95: Steinsprangmateriale/ur tett på bustadområde. Det er antatt at delar av ura er fjerna for utbygging. Infopunkt 6.

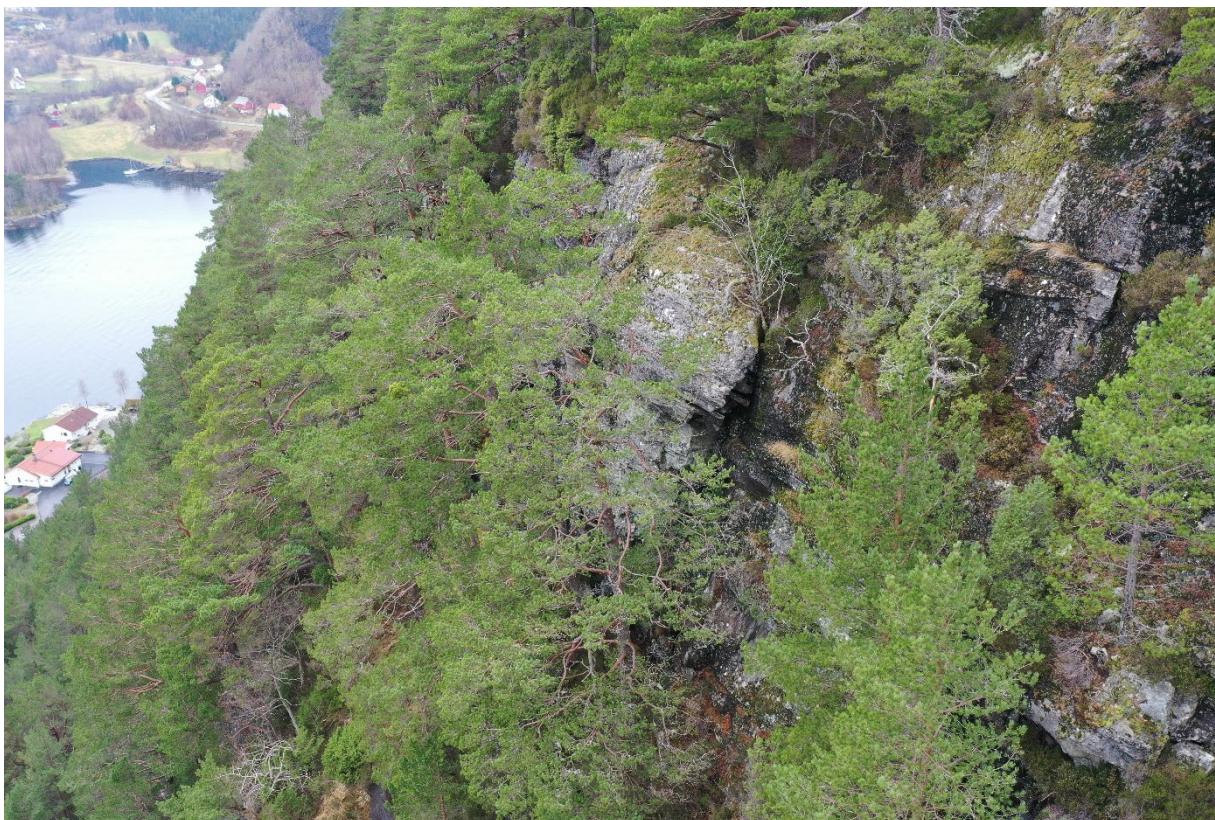
Figur 96: Ei nesten avløyst blokk i øvre del av fjellsida. Blokka har ikkje støtte i grunn i underkant og eit sprekkesett som utviklar seg i bakkant langs fjelloverflata. Infopunkt 7.

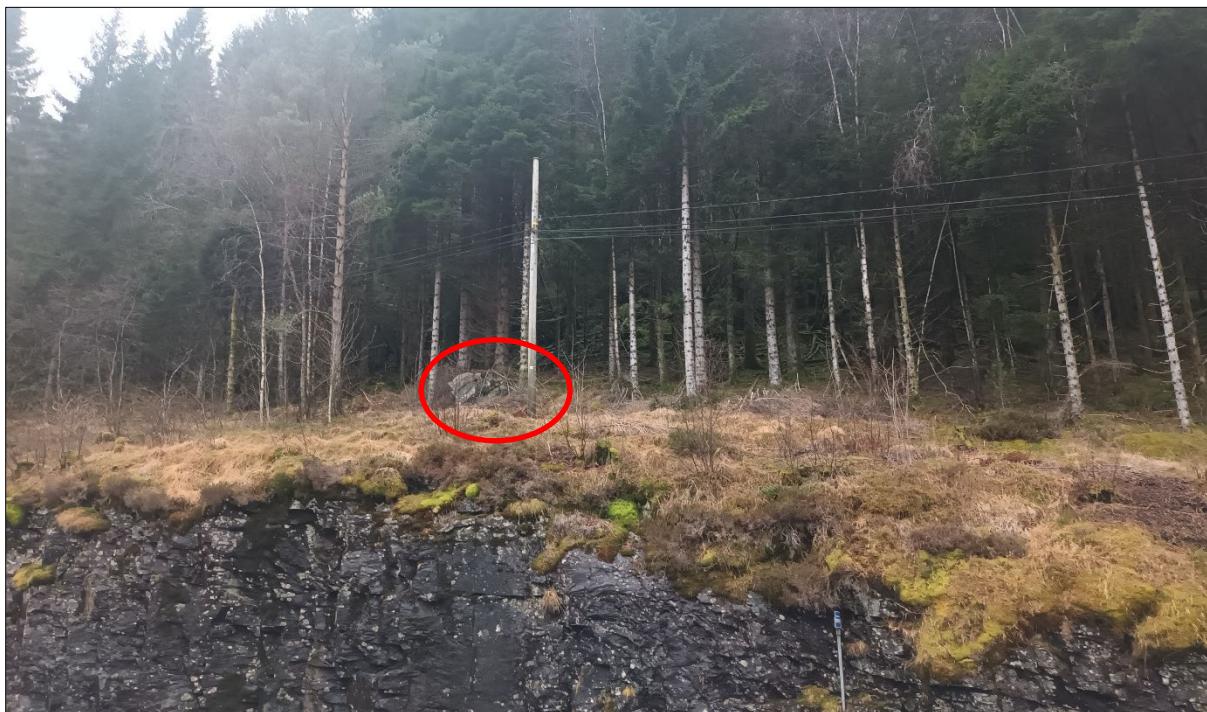
Figur 99: Ytste observerte steinsprangblokk ligg om lag 10 meter vest for skjeringa langs Bøfjordvegen. Markert med raudt omriss.

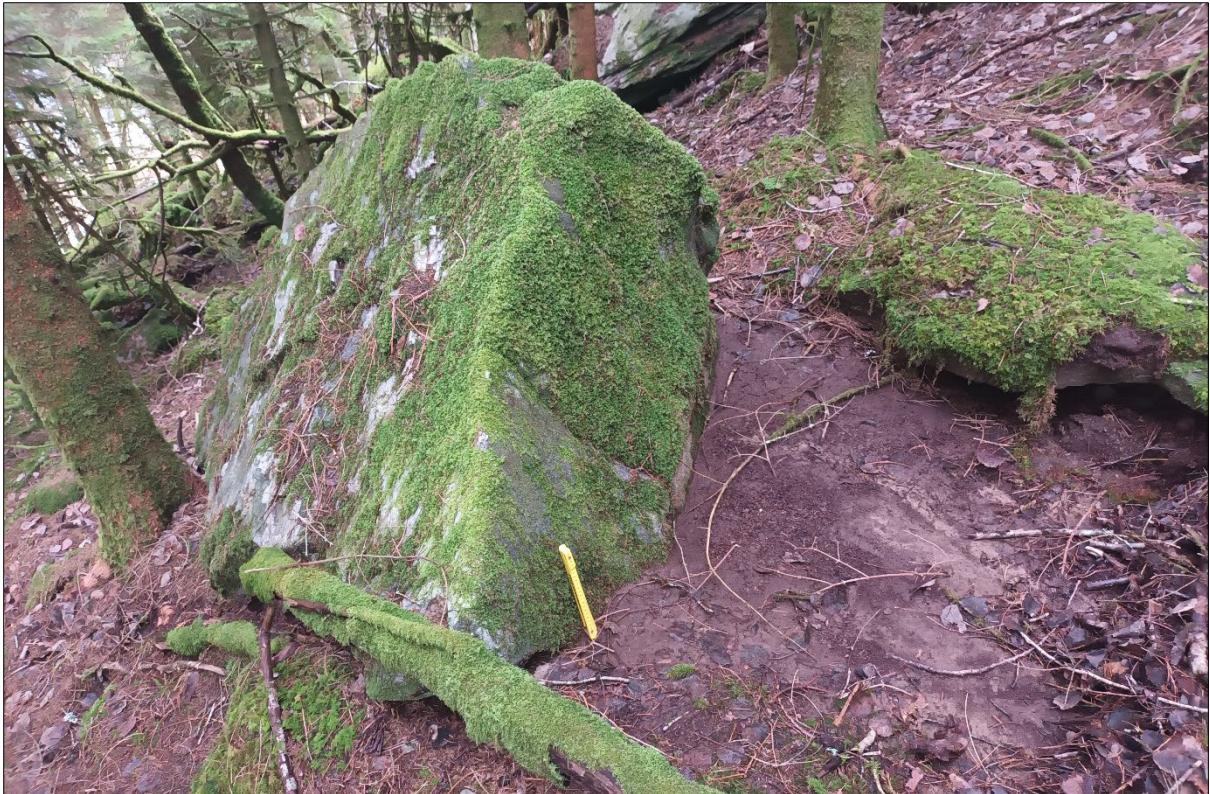
Figur 100: Nedslagssporet i bakkant av steinsprangblokka indikerer at den er relativt fersk (<100 år).

Det ligg mykje steinsprangmateriale direkte nedanfor hammaren, der mange av blokkene er større enn 1 m³. Ei av steinsprangblokkene viser tydeleg spor i terrenget etter utfall, og er vurdert å vere yngre enn 100 år gammal (kap. 14.2, Figur 100). Det veks tre i og rundt hammaren, og det er observert fleire knekte tre direkte nedanfor hammaren. Skogen aukar forvitring og kan føre til rotsprenging. Sprekkeavstanden langs foliasjonsplana varierer frå mindre enn 10 cm til rundt 50 cm, og fukt og vatn som legg seg på dei utstikkande partia vil føre vatn inn i fjellet grunna fallet i foliasjonsplana, som fører til kjemisk forvitring og ved låge temperaturar kan føre til frostsprenging.

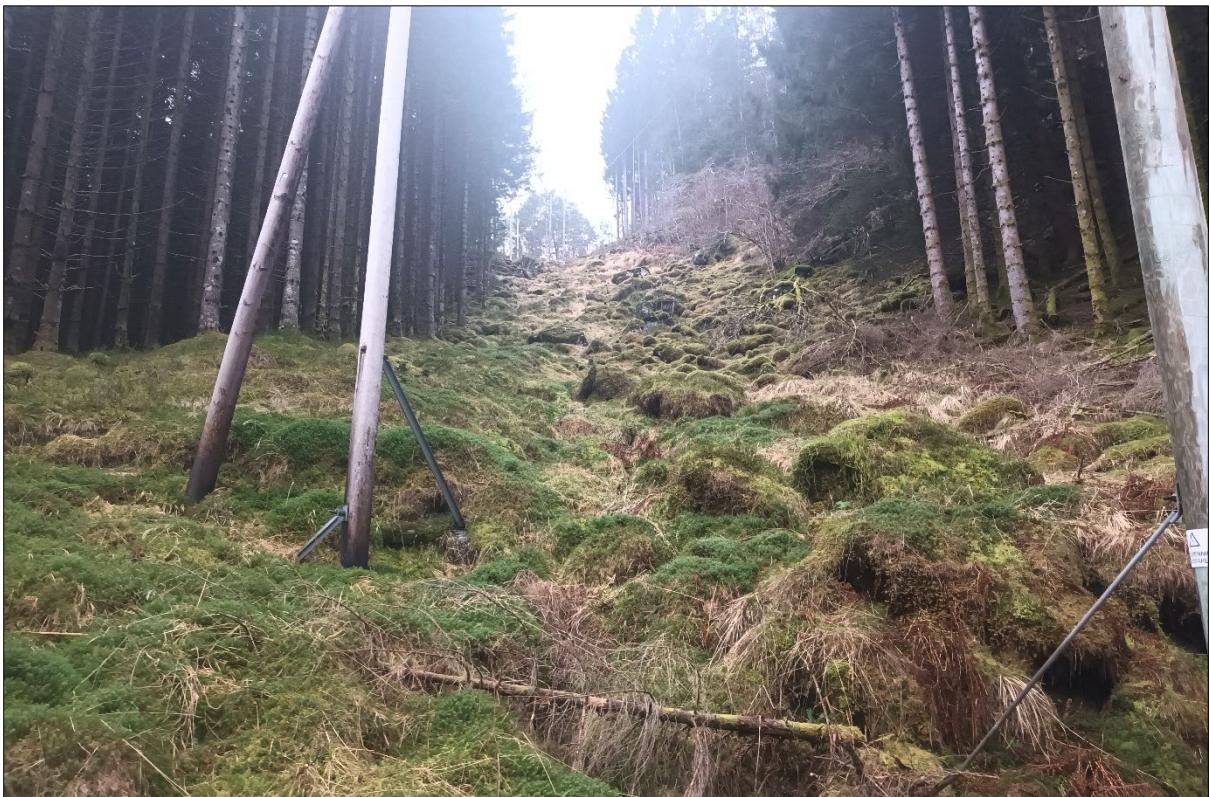
Figur 101: Rennforma som går ned Kleive-Dalen er kupert av steinsprangblokker dekt av eit dekke av organisk materiale. Det er vurdert at steinsprang frå fjellsida i nordvest, mot Troåsen, ikkje vil ha lengre utløp enn dette. Infopunkt 5.

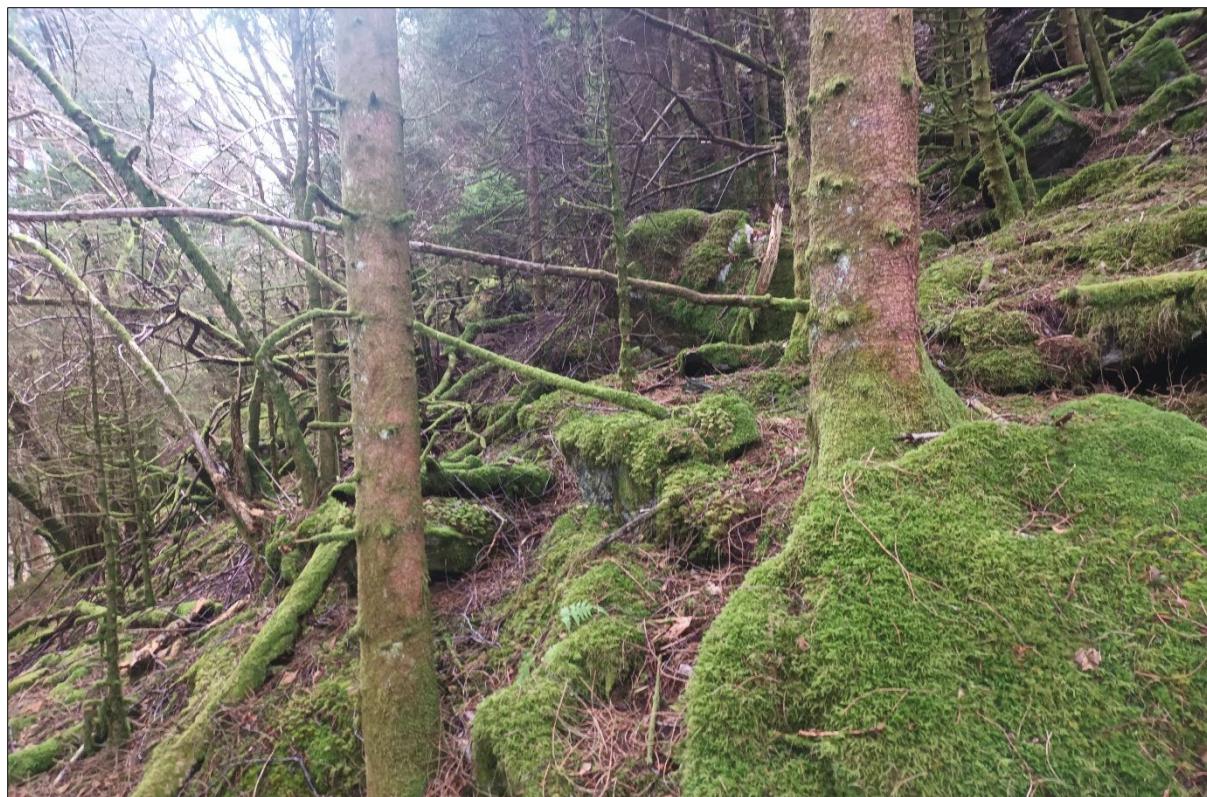
Figur 102: Steinsprangmateriale i kort avstand frå hammaren vest for kartlagt område.

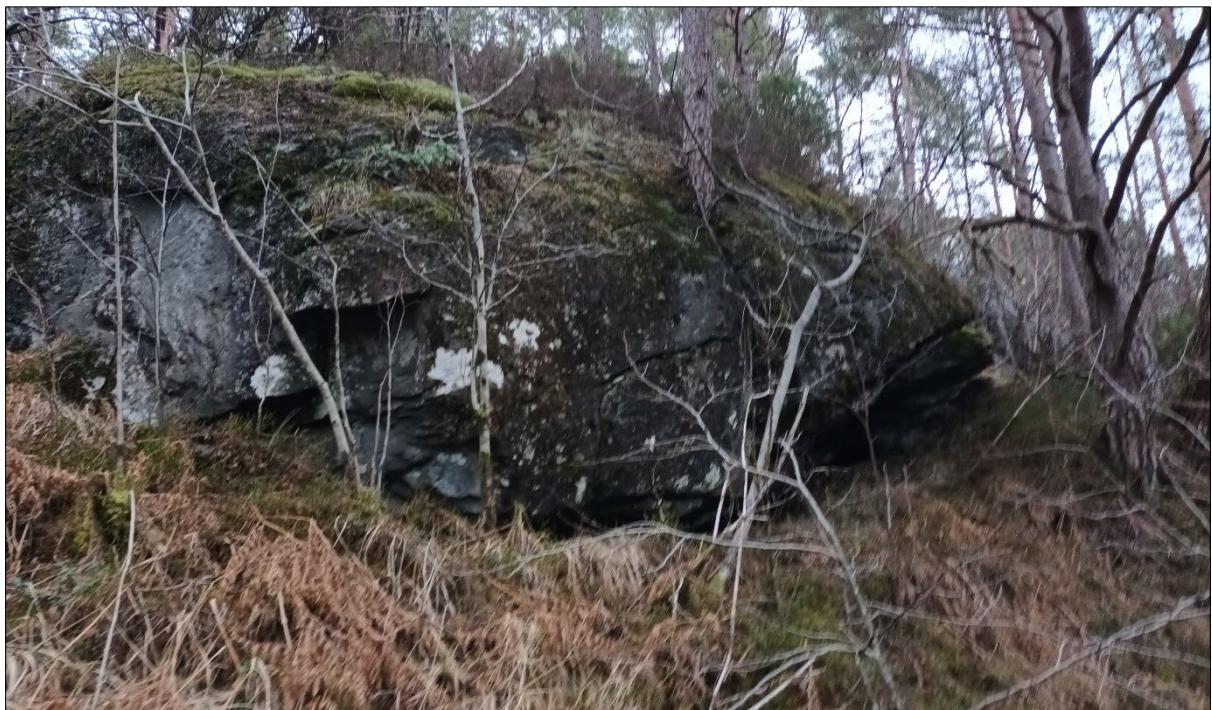
Figur 105: Stor ($> 2 \text{ m}^3$) delvis avrunda blokk i nedre del av skråninga nord for kartlagt område. Blokka har ikkje noko tydeleg kjeldeområde og er tolka som ei korttransportert moreneblokk. Infopunkt 1.

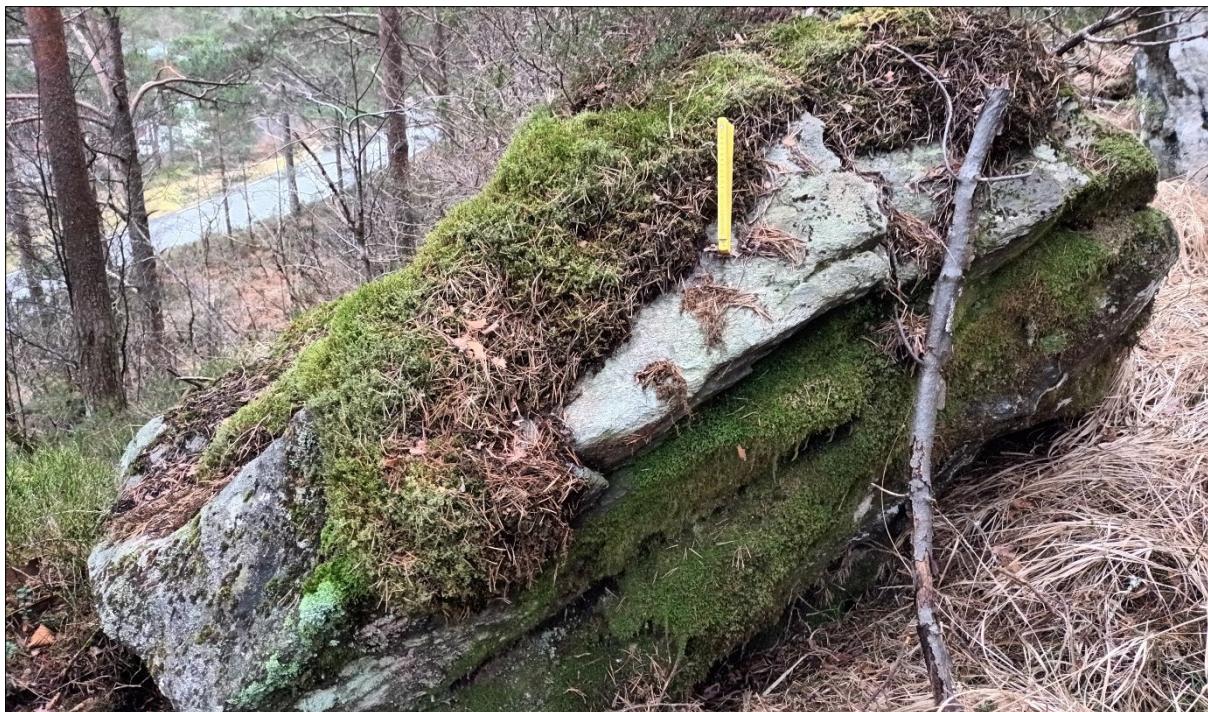
Figur 106: Stor blokk ($> 1 \text{ m}^3$) utan tydeleg kjeldeområde. Blokka er meir kanta enn blokka som ligg rett ved sidan av (infopunkt 1), men siden det ikkje er tydelege kjeldeområde er denne òg tolka som korttransportert moreneblokk.

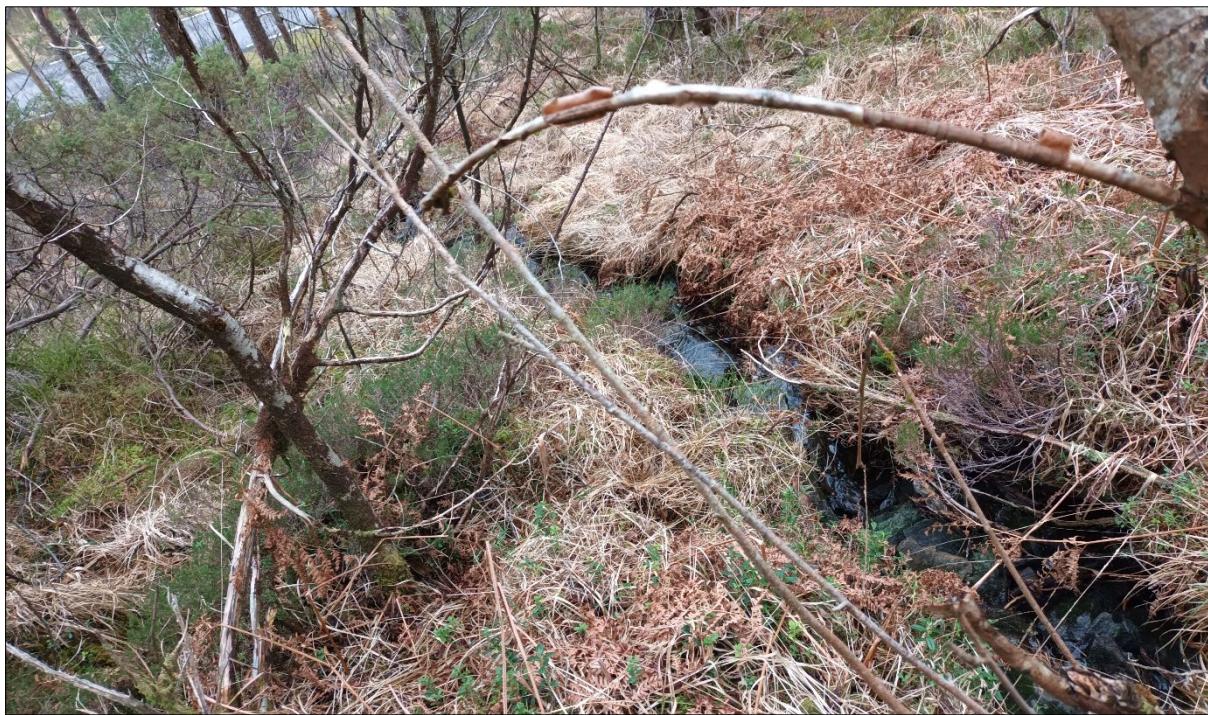
Figur 107: Dreneringsveg ned mot kartlagt område. Lausmassane i dreneringsvegen renn på fast fjell eller gjennom grovt forvitningsmateriale. Lausmassedekket langs dreneringsvegen er stabilt. Infopunkt 3.

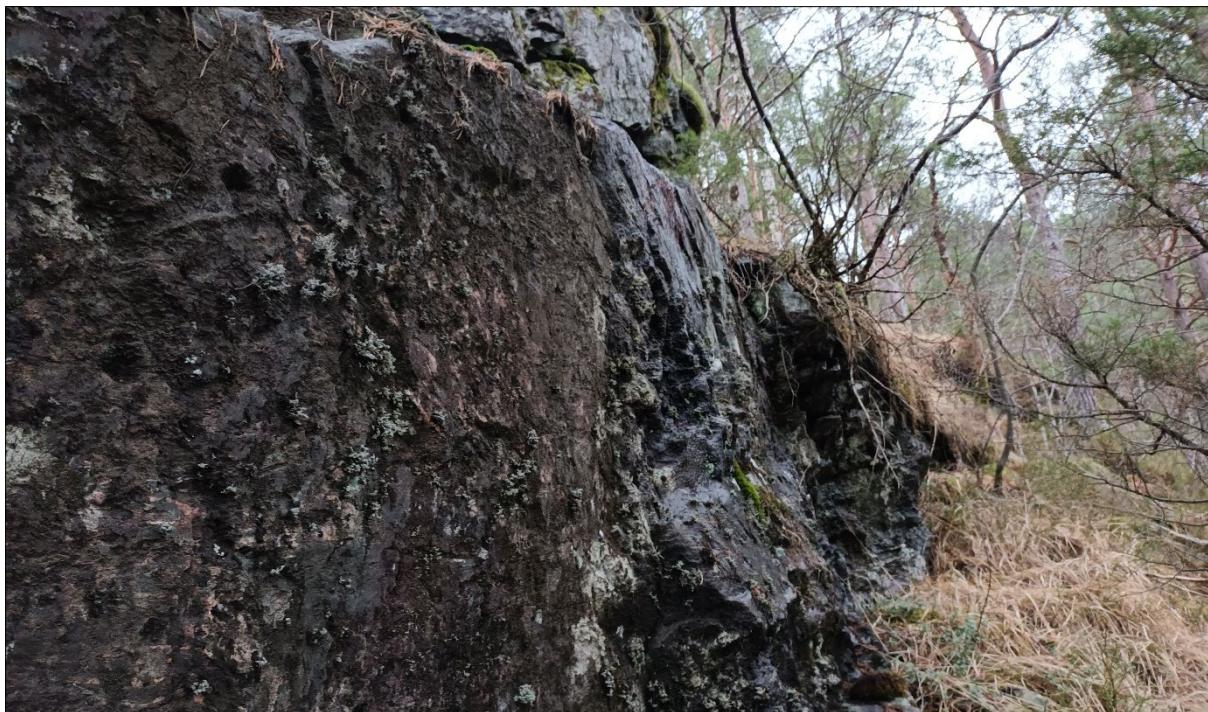
Figur 108: Forutan om den tilnærma avløyste blokka i austleg del av hammarpartiet er fjellet vurdert som massivt. Det er spor i berggrunnen etter forvitring, men ingen vesentleg sprekkdanning.

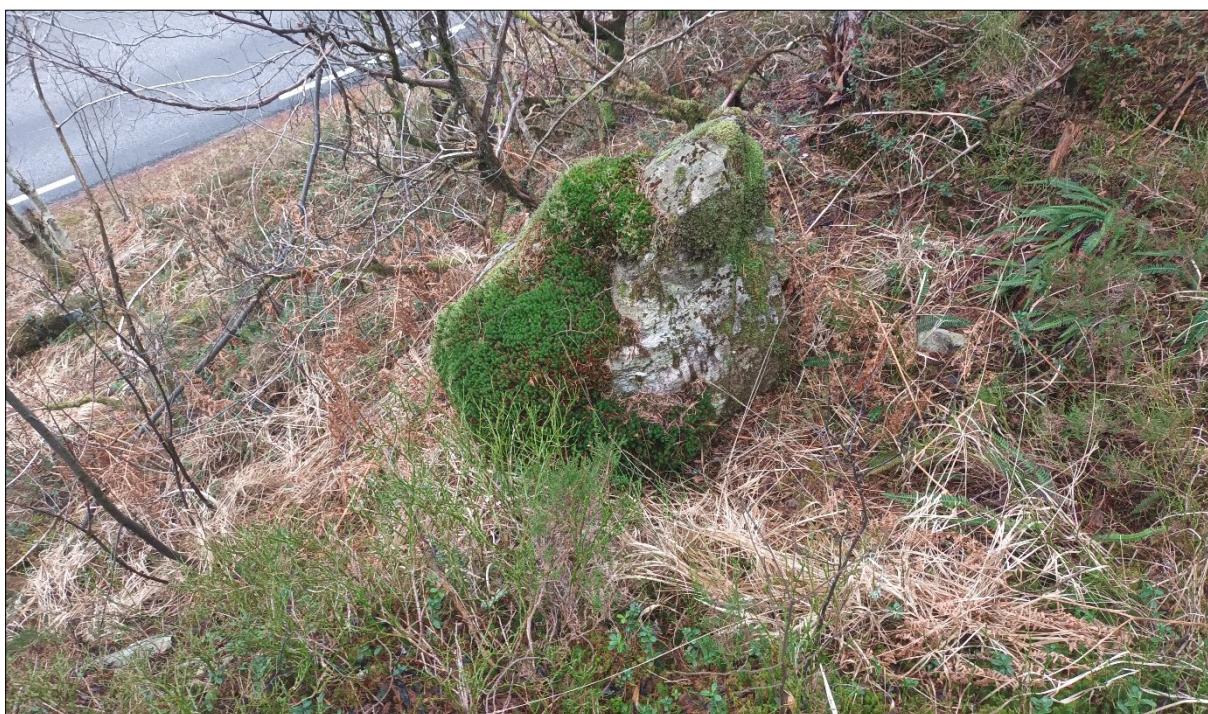
Figur 109: Antatt steinsprangblokk frå eit kjeldeområde som i dag er vekke. Infopunkt 6.

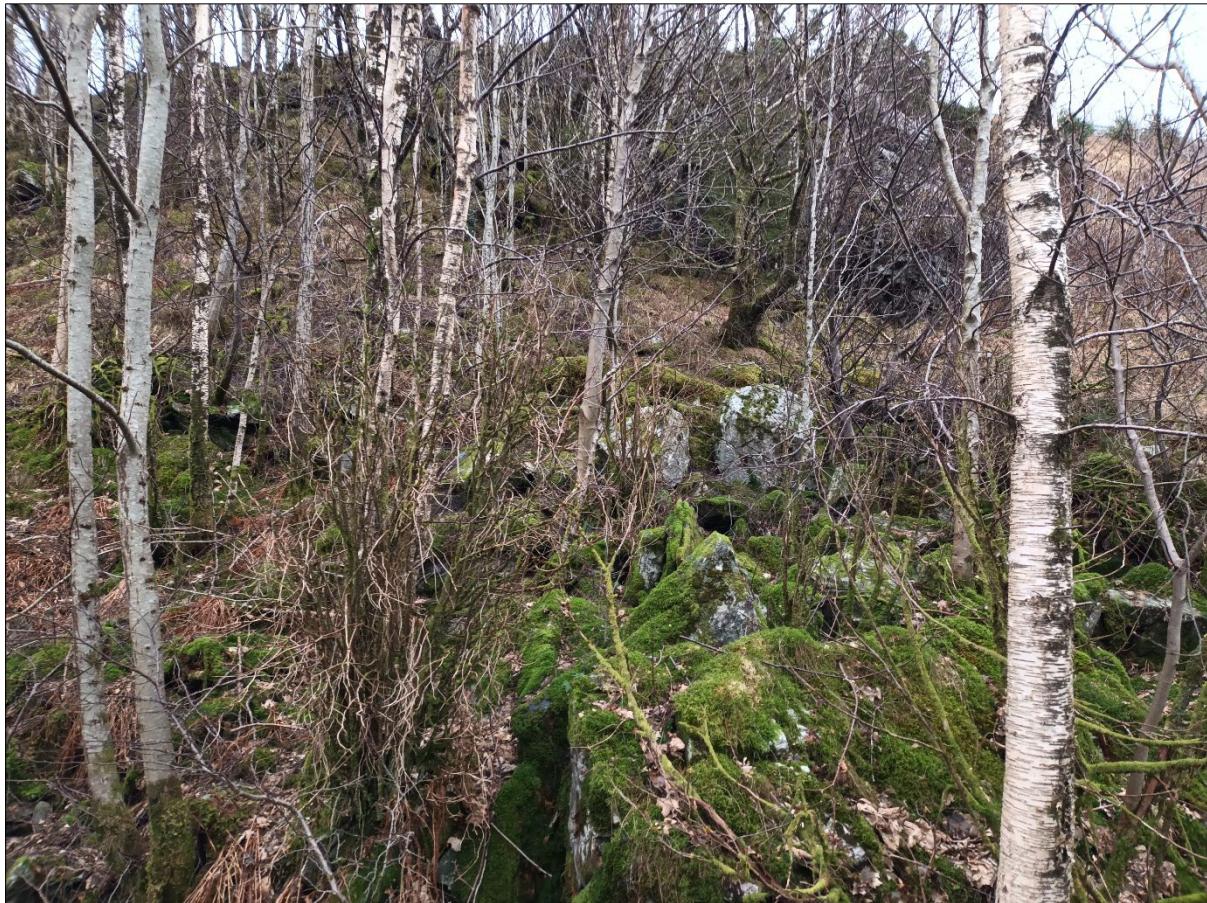
Figur 111: Steinsprangmateriale/ur nedanfor hammaren rett aust for kartleggingsområde. Infopunkt 3.

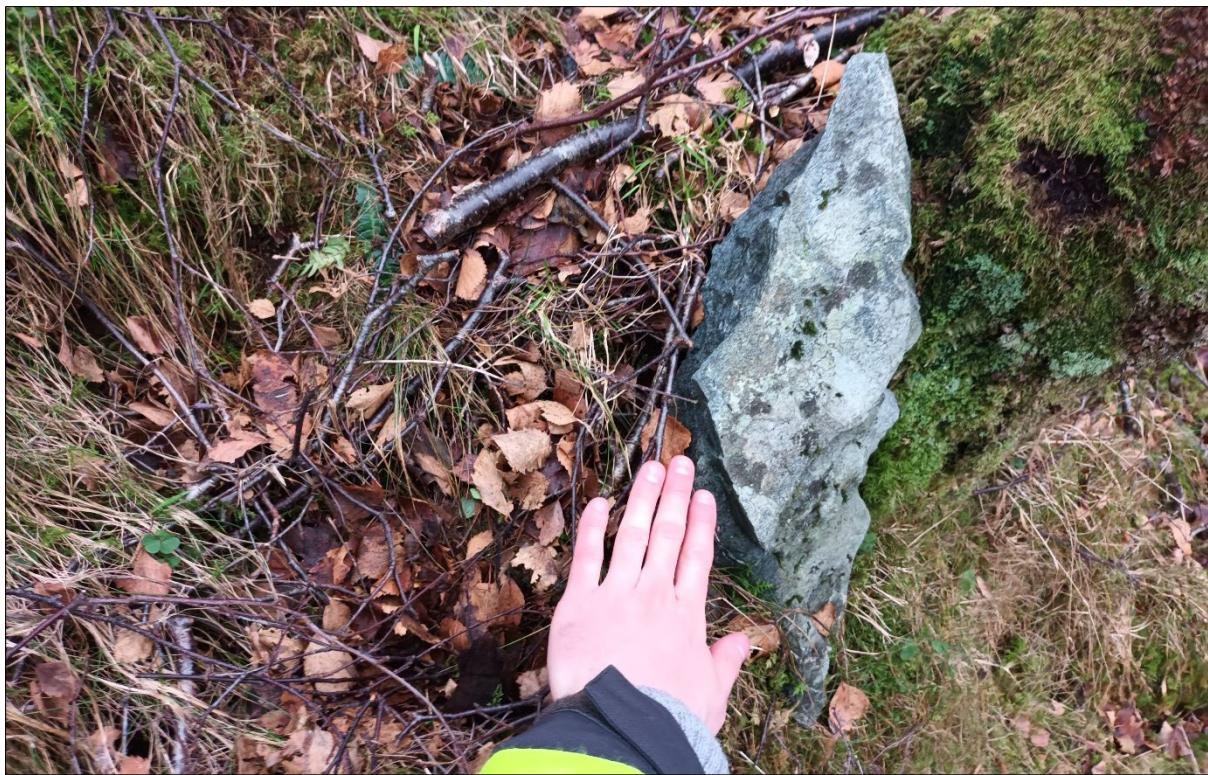
Figur 112: Relativt fersk steinsprangblokk (<100 år) i skrånninga nedanför hammarpartiet ved infopunkt 4.

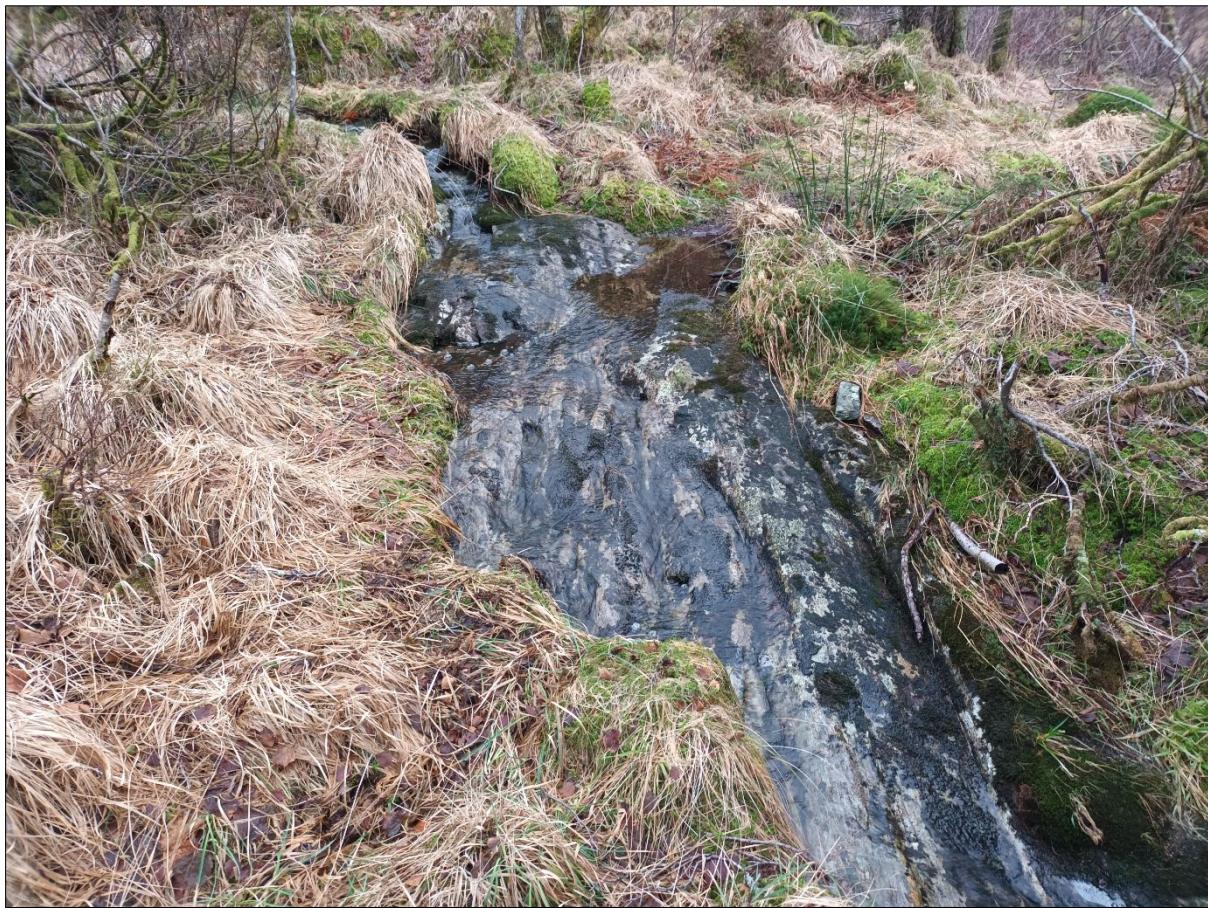
Figur 113: Dreneringsvegen som kjem ned frå påverknadsområdet renn på fast fjell i nedre del av påverknadsområdet og inn i kartleggingsområdet.

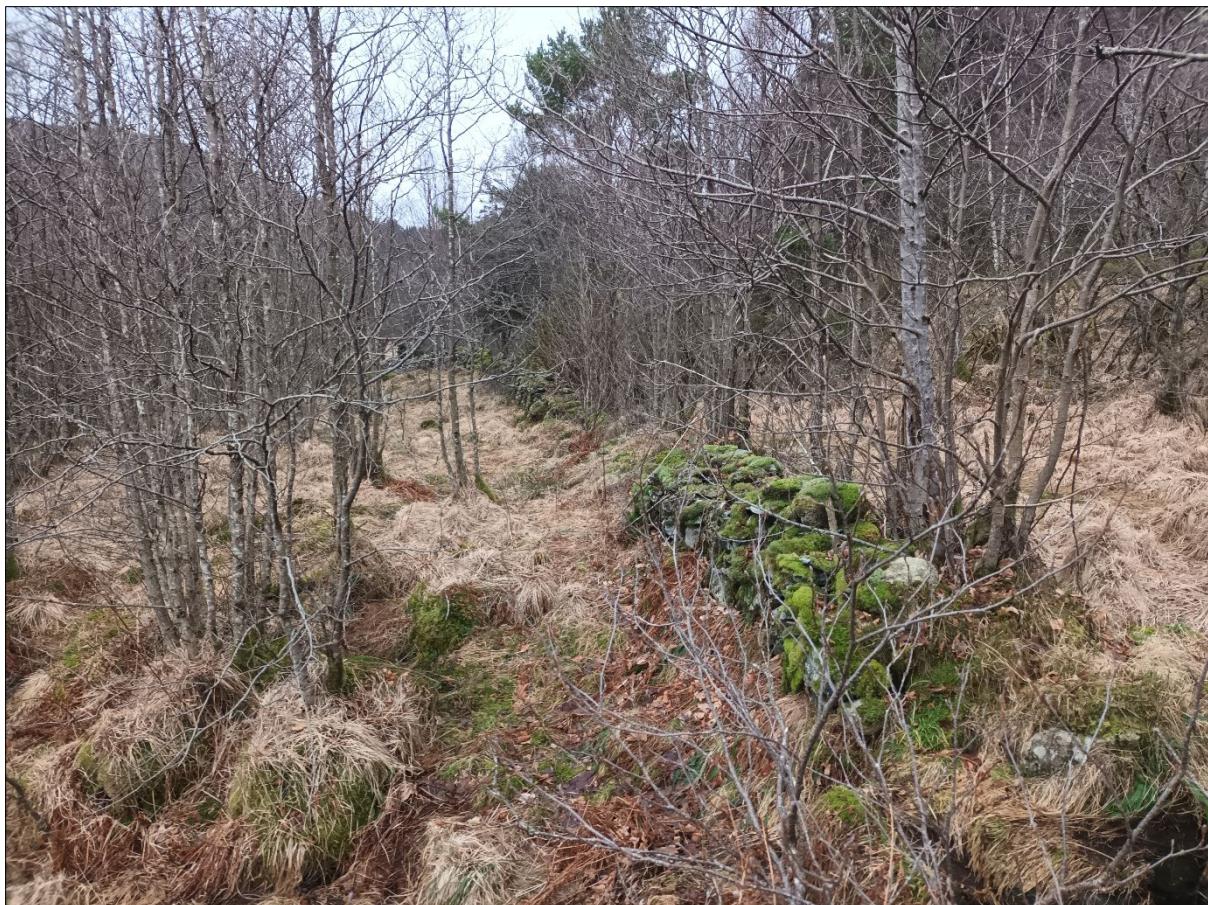
Figur 114: Det går ein steinmur langs austleg avgrensing av kartleggingsområdet. Muren er om lag 1 meter høg.

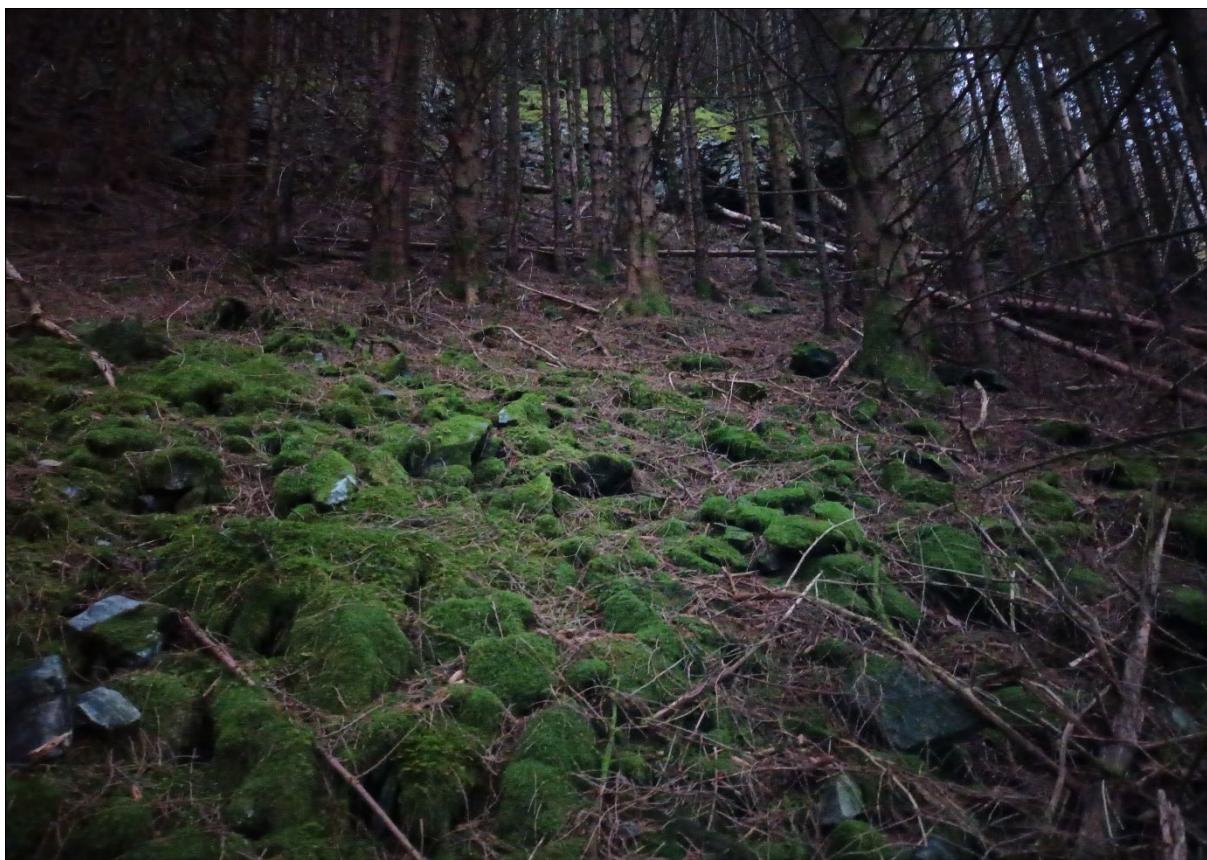
Figur 115: Steinsprangmateriale/ur ved infopunkt 1. Fjellskråninga ovanfor har høg oppsprekking, og det er enkelte steinsprangblokker som er vurdert å vere yngre enn 100 år.

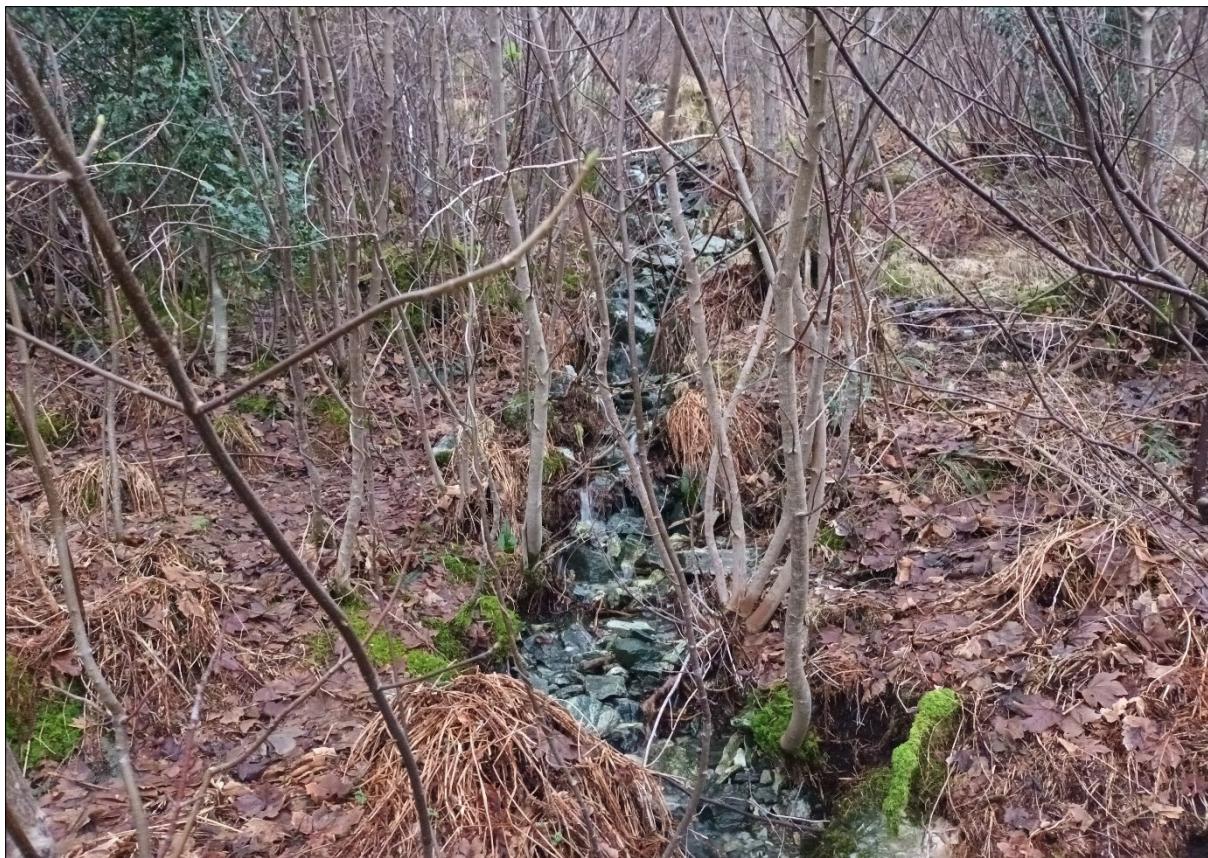
Figur 116: Dreneringsveg veg infopunkt 2 som kjem ned frå midtre del av påverknadsområdet. Finare lausmassar er tidlegare transportert vekk, og vatnet renn hovudsakleg i grovt forvitningsmateriale.

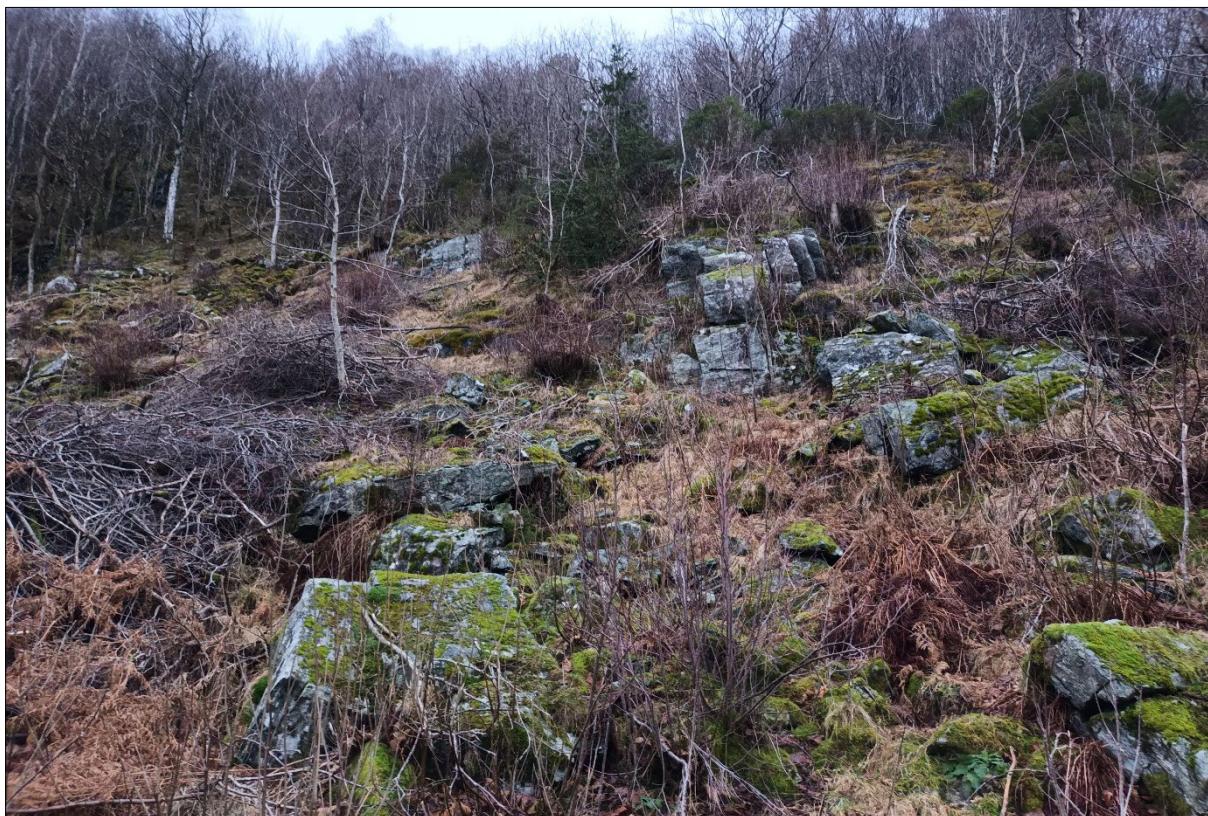
Figur 117: Antatt gammalt steinsprangmateriale (>100 år) på austsida av bekken ved infopunkt 2. Kjeldeområdet for steinsprangmateriale er i dag kraftig redusert.

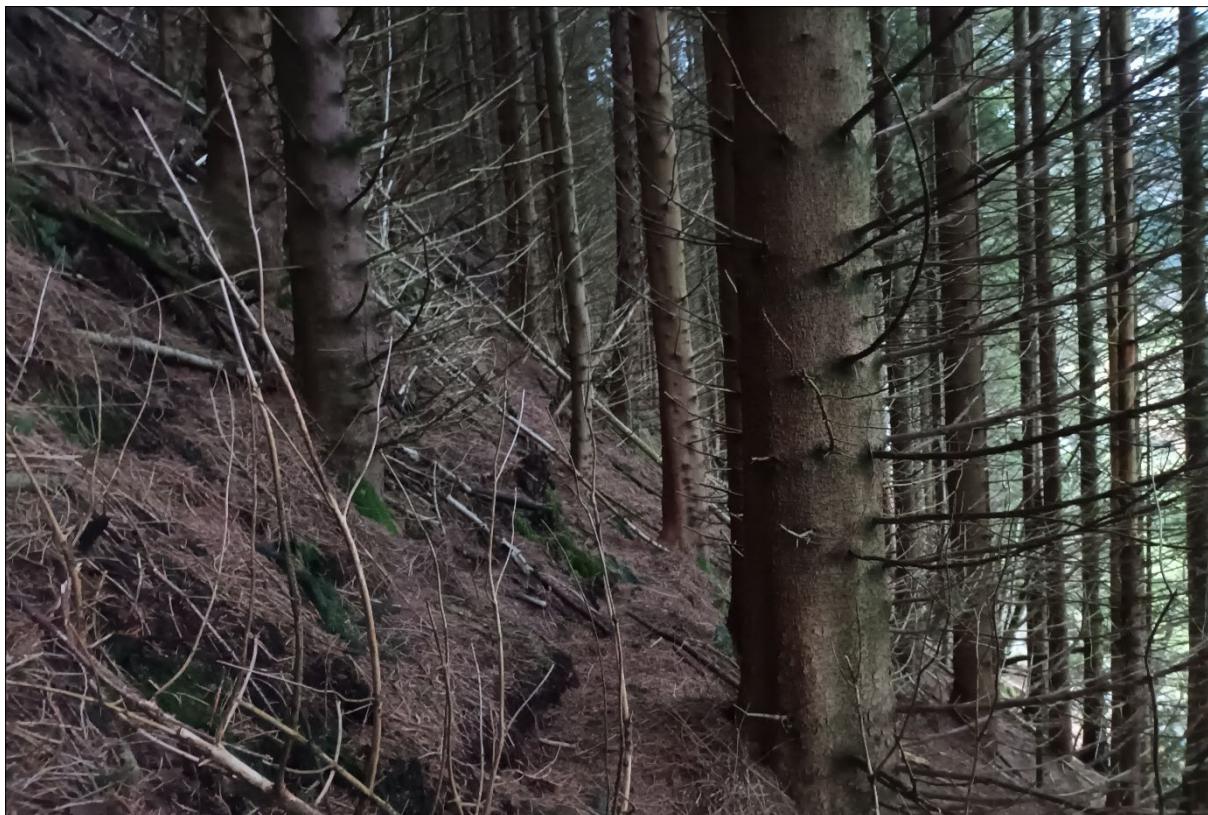
Figur 118: Bratt terregn med eit tynt lausmassedekke. Trea i skråninga viser ingen teikn til jordsig. Infopunkt 4.

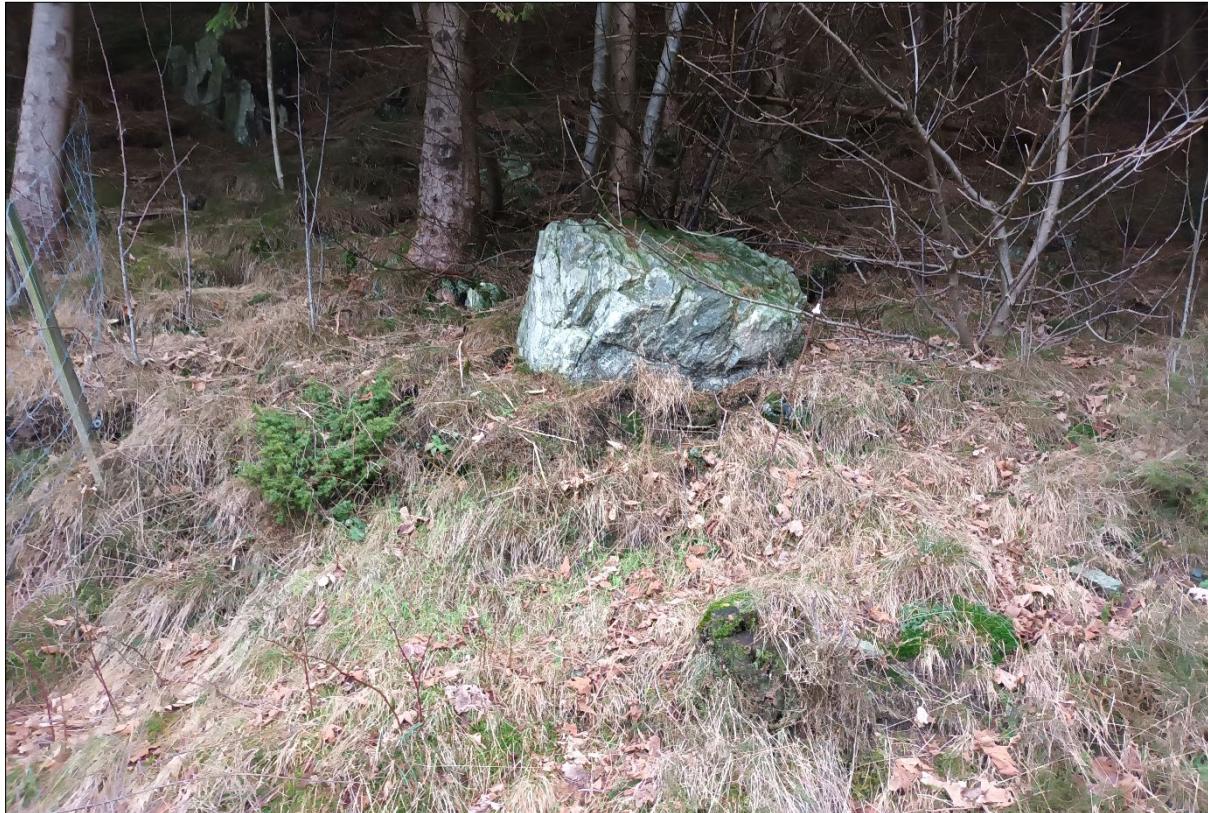
Figur 119: Ytste observerte steinsprangblokk i austleg del av fjellsida. Infopunkt 6.
