Skredfarevurdering for utvalde område i Hyllestad kommune

Sunnfjord Geo Center

Prosjektnummer:	Dokumentkode:	Dokumentnr.:	Dokumenttittel:
2024-09-330	SF-H30-M01-02	01r	Skredfarevurdering for utvalde område i Hyllestad kommune
Revisjon:	Skildring: 1 Endeleg versjon, revidert etter uavhengig kvalitetssikring 0 Internt godkjent rapport sendt til oppdragsgjevar. Klar til uavhengig kvalitetssikring.		Leveransedato: 31.03.2025 13.02.2025
Kontraktør:		Kontaktinformasjon:

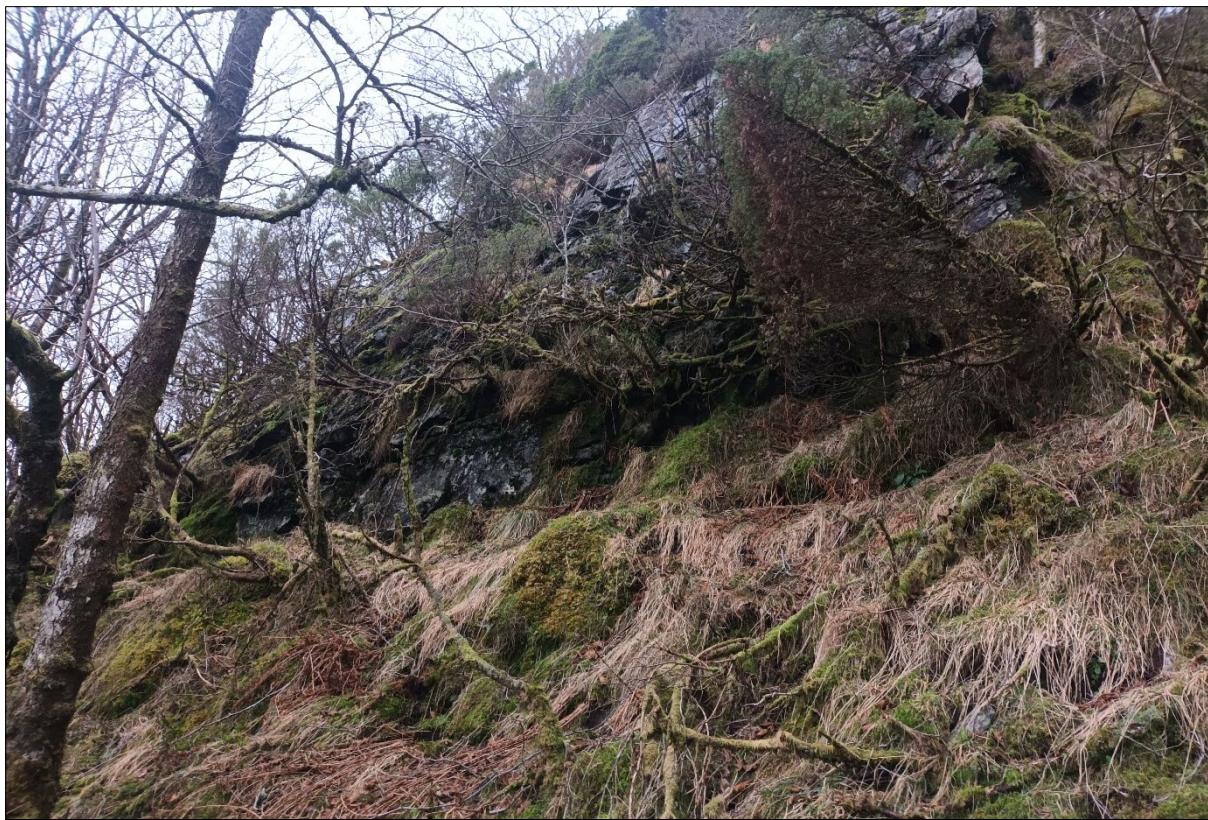
Figur 120: Fjellskråning ved infopunkt 8. Det er sprekkeplan langs fjelloverflata og det ligg ei avgrensa ur direkte nedanfor. Terrenget 15 meter fra skråningsfoten har helling under 25° .

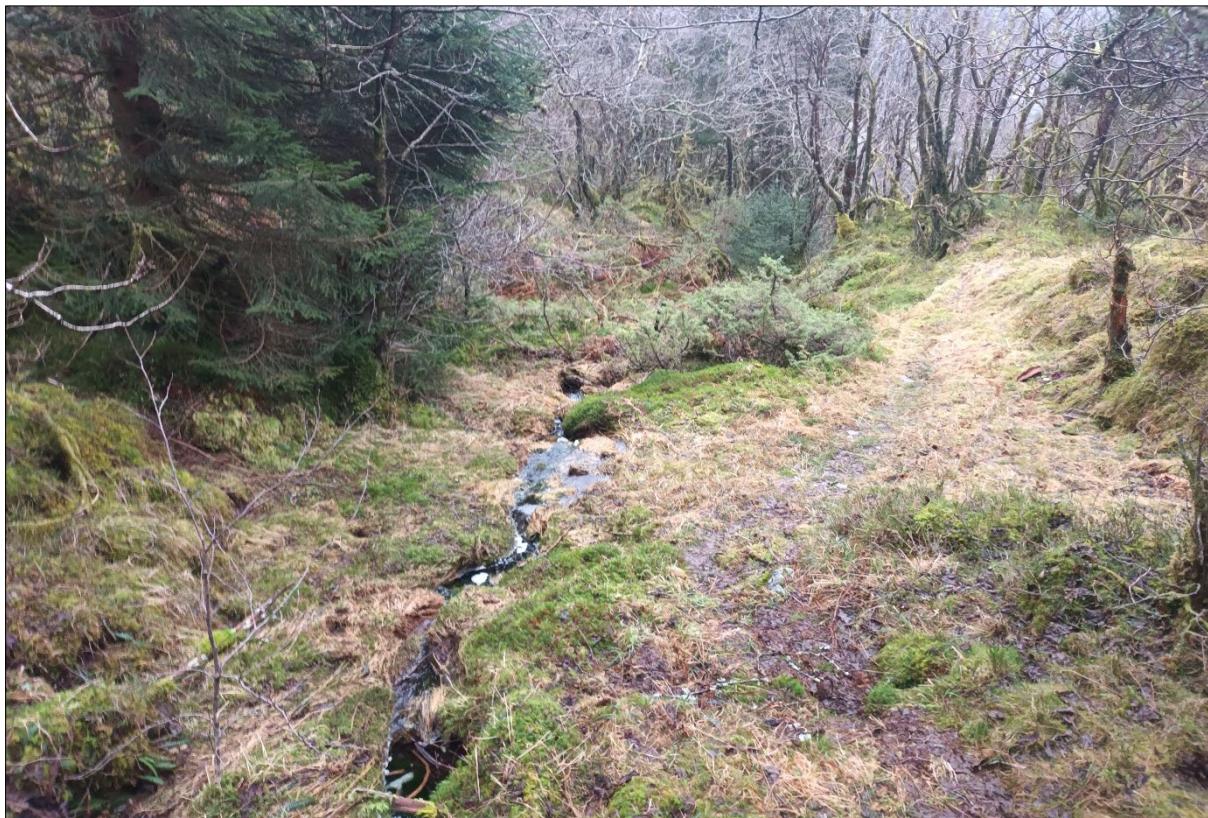
Figur 121: Dreneringsveg i renneform som går mot søraust. Dreneringsvegen renn her i relativt slakt terren ($<20^\circ$), og renneforma dannar ei om lag 3 meter høg ryggform langs den sørlege sida. Infopunkt 9.

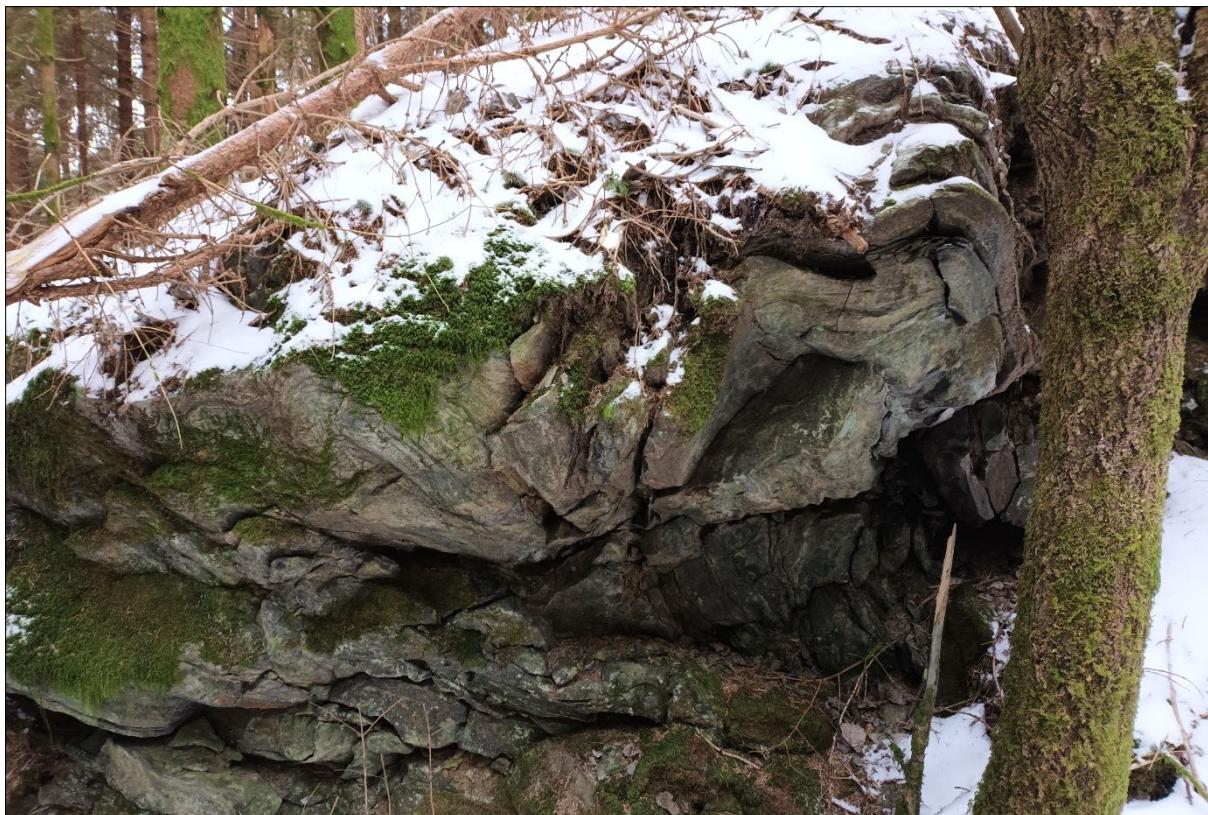
Figur 122: Fjellblotting med kraftig lokal falding. Faldeprosessar i berggrunnen har ført til at sprekkesetta stadvis er kaotiske, og det er lokale oppknusningssoner i fjellsida. Infopunkt 11.

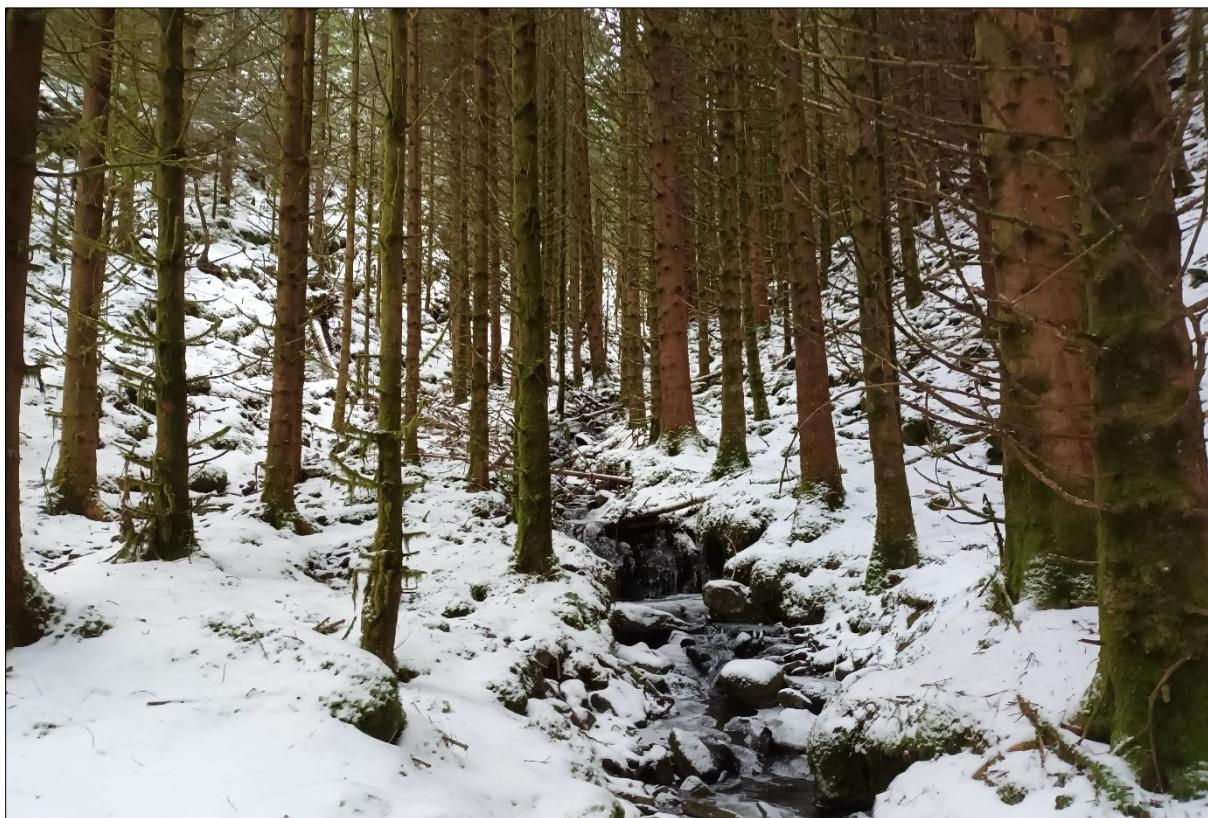
Figur 123: Bekken som renn ned renneforma i vestleg del av påverknadsområdet. Bekkeløpet har erodert om lag 20 - 40 cm ned i terrenget, og lausmassane består hovudsakleg av grovt forvitningsmateriale av stein og blokker. Infopunkt 12.

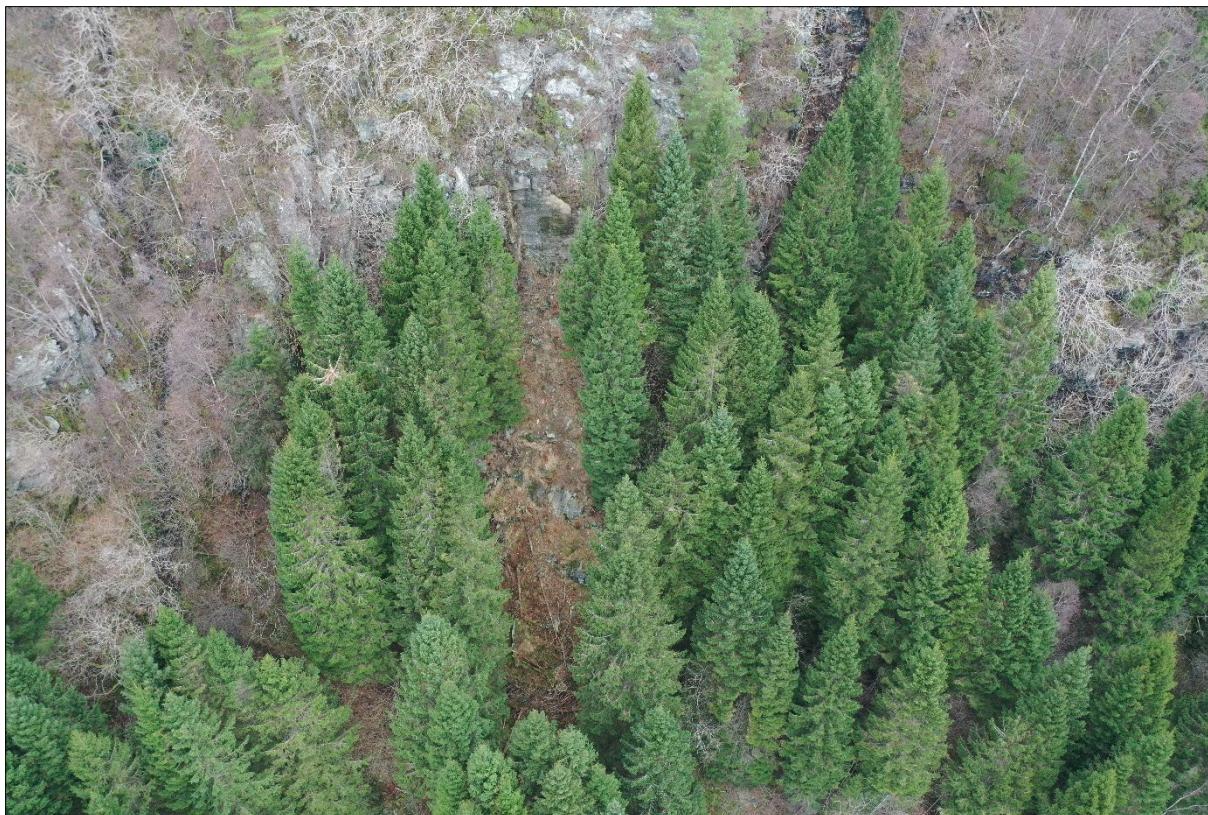
Figur 124: Skredsåret etter skredhendinga datert til rundt år 2010. Skredet har starta frå fjellhammaren, tolka som eit steinsprang, og har dratt med seg lausmassar nedover skredbana. Skredløpet stoppar om lag 2 meter forbi skogsstien som går langs den nordlege sida av stien som går opp den nordlege sida i renneforma i vestleg del av påverknadsområdet. Infopunkt 13.

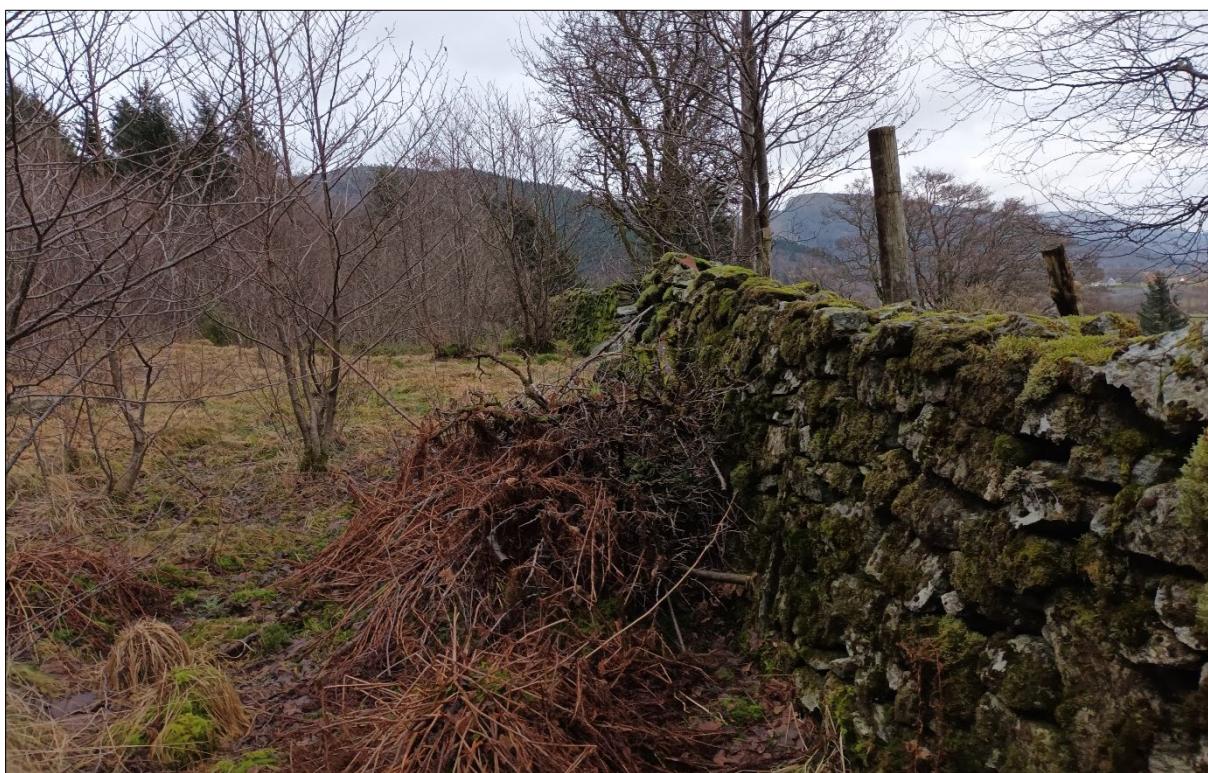
Figur 125: Det er ein steinmur langs foten av midtre del av fjellsida, som er om lag 1,5 meter høg. Markerer avgrensinga mellom innmark og utmark. Steinmuren er vurdert til å bremse skred, og er markert som sikringstiltak i registreringskartet (kap. 17.4).

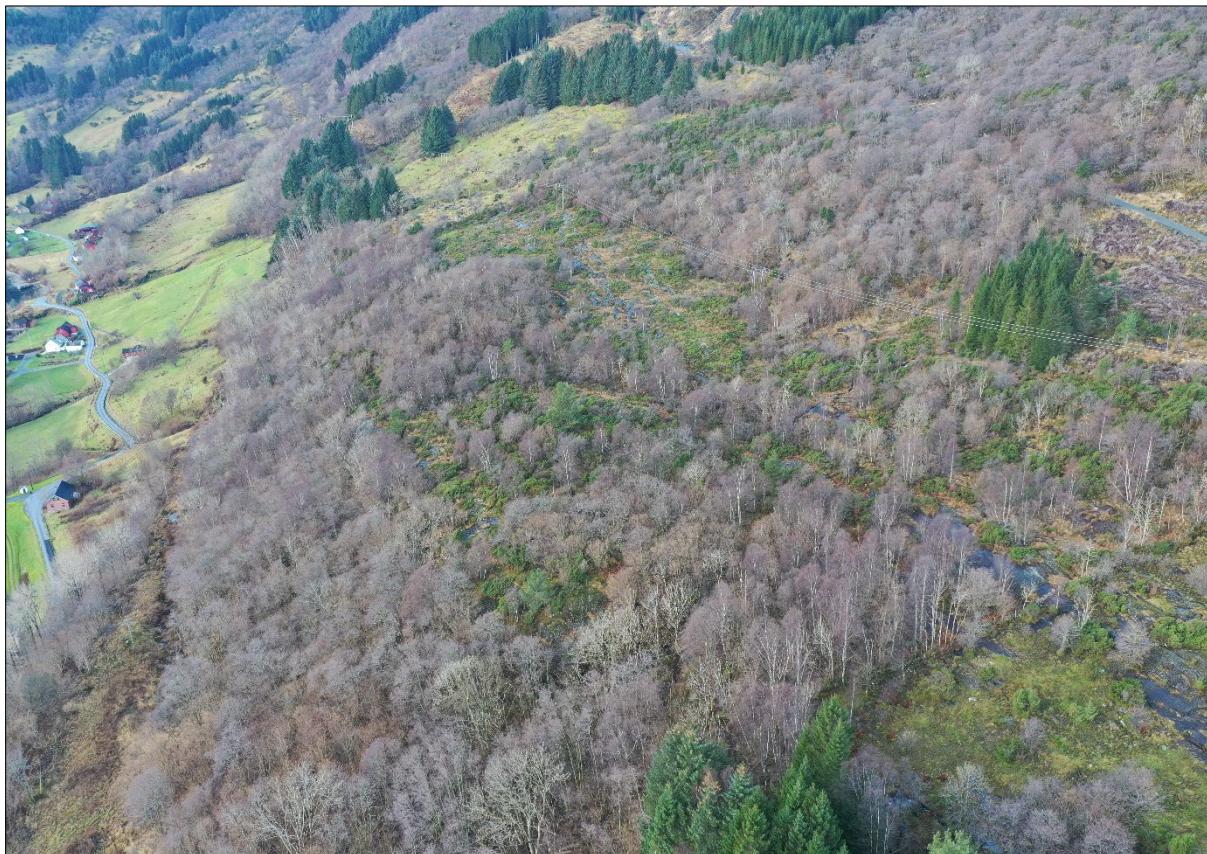
Figur 126: Terrenget i nedre del av påverknadsområdet er slakt, der fleire parti har helling under 10°. *Småmyrene* dannar eit slakt parti med hovudsakleg fast fjell, der erosjon av eventuelle skred vil vere kraftig redusert. Infopunkt 4.

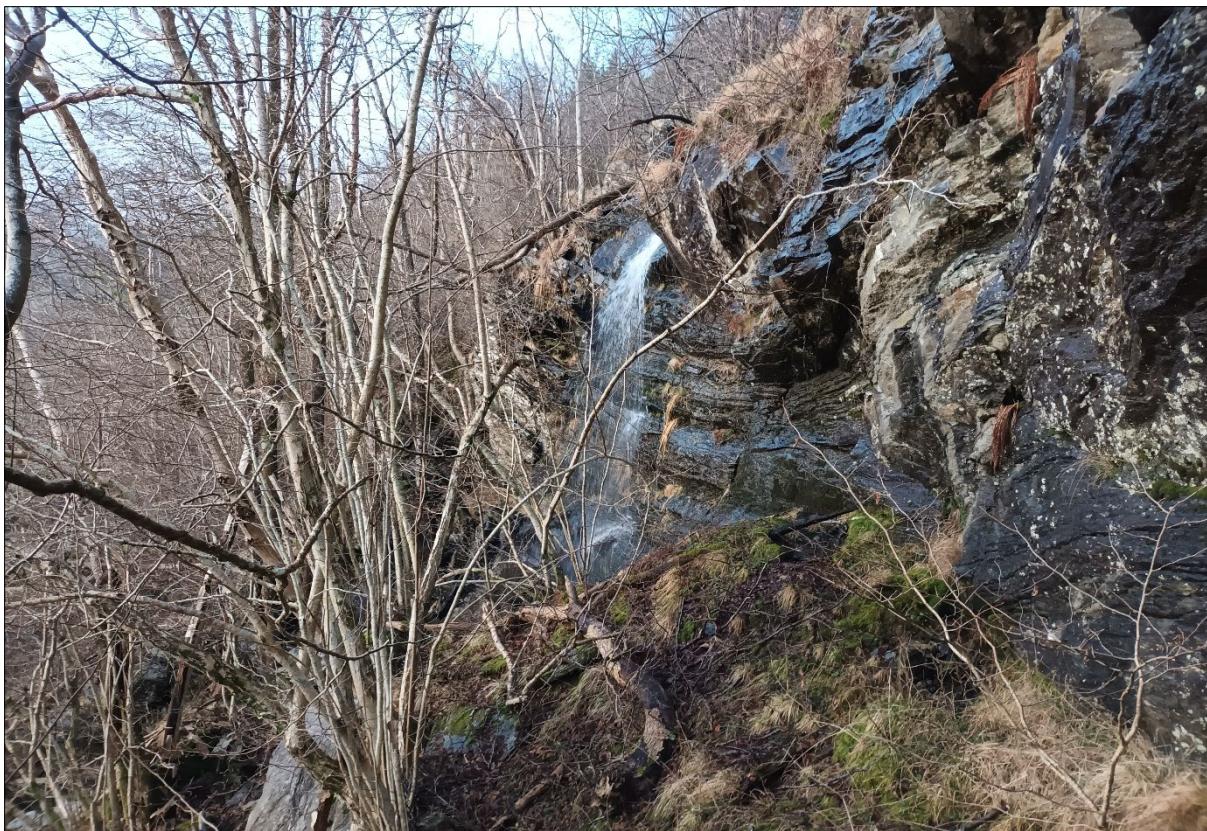
Figur 127: Hamrane i fjellpartiet i nedre del av påverknadsområdet dannar små fossefall (infopunkt 8). Det er høg fuktigkeit i lausmassane rundt desse, og lausmassane i skråninga nedst i biletet (infopunkt 7) var vassmetta og sklei lett ut under synfaringa, og vurdert som ustabile i periodar med høg vassføring og nedbør.

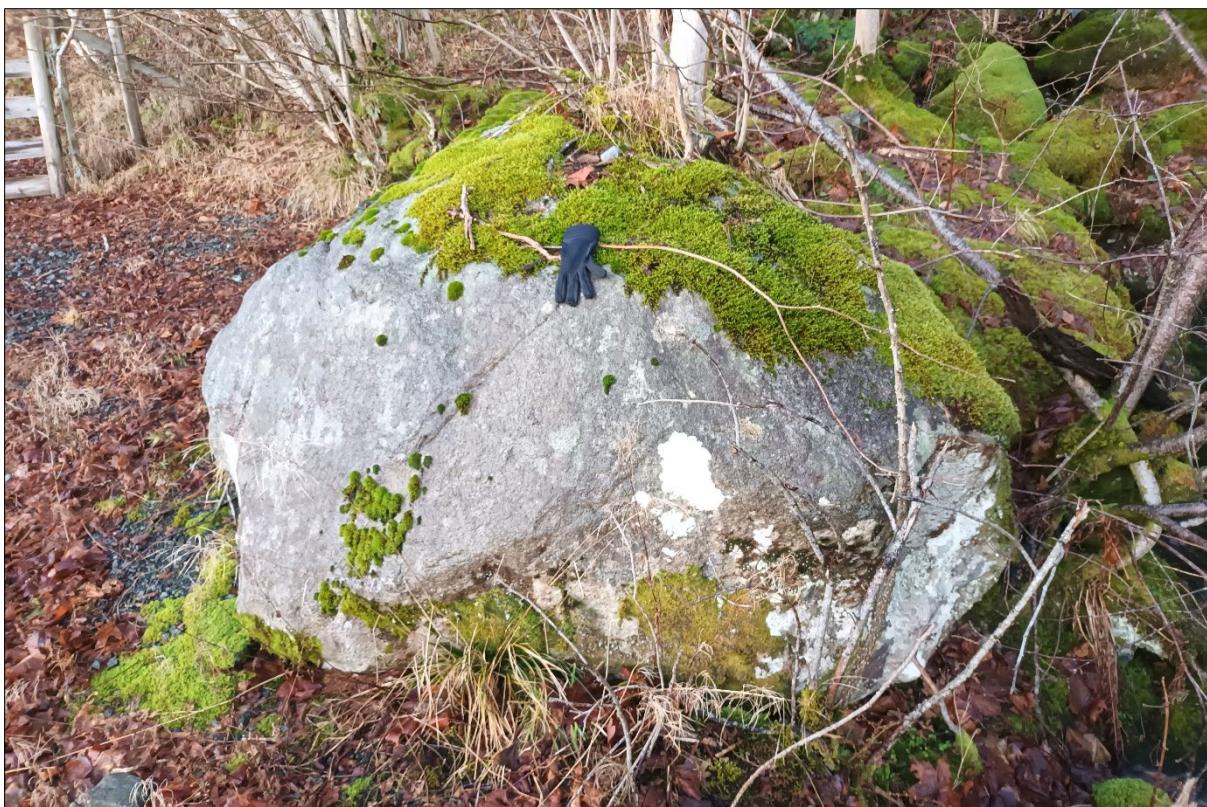
Figur 128: Runda blokk i midtre del av kartlagt område, tolka å vere ei moreneblokk. Infopunkt 10.

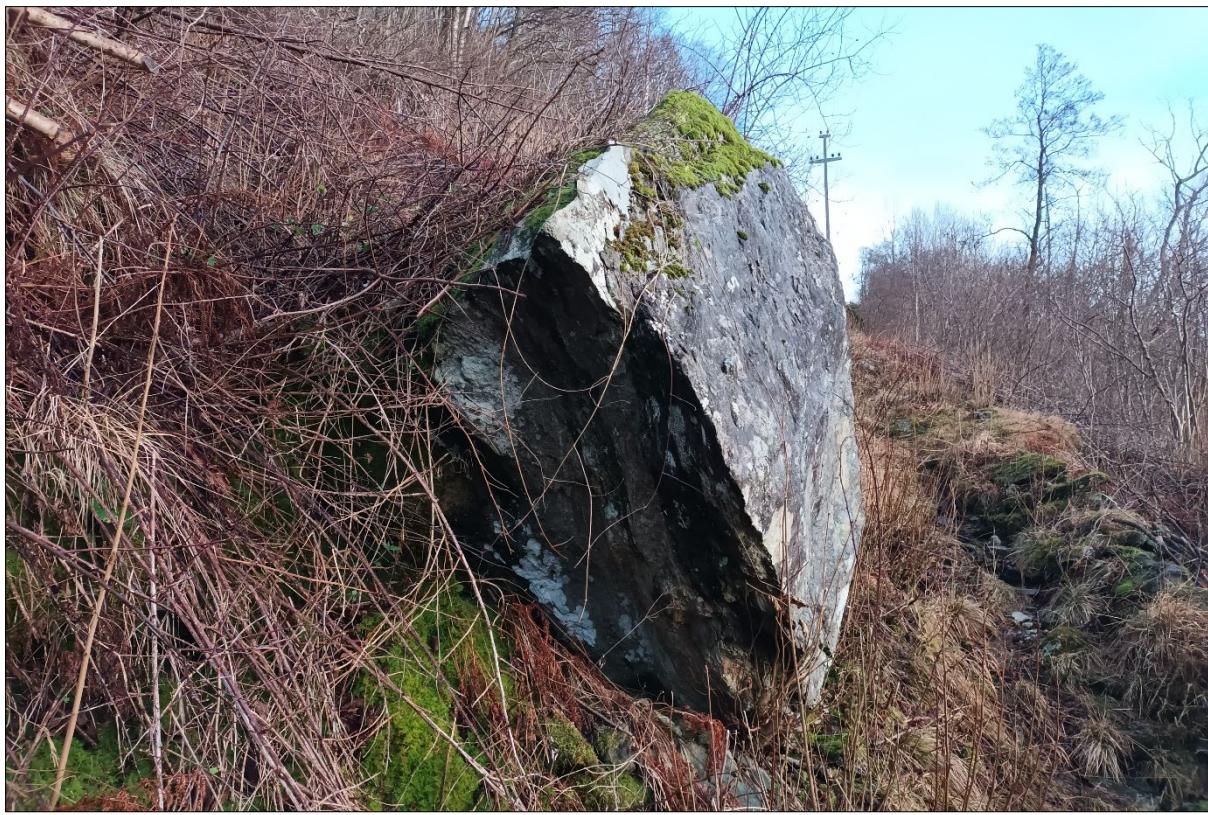
Figur 129: Stor, kanta blokk ($>2 \text{ m}^3$) ved infopunkt 11. Blokka er tolka å vere av same bergart som fjellpartiet direkte ovanfor, og tolka som ei steinsprangblokk. Losneområde for ei blokk på denne størrelsen vart ikke observert, og det er vurdert at kjeldeområdet ovanfor i dag er vesentleg redusert og ikkje vil produsere steinsprang på denne størrelsen.

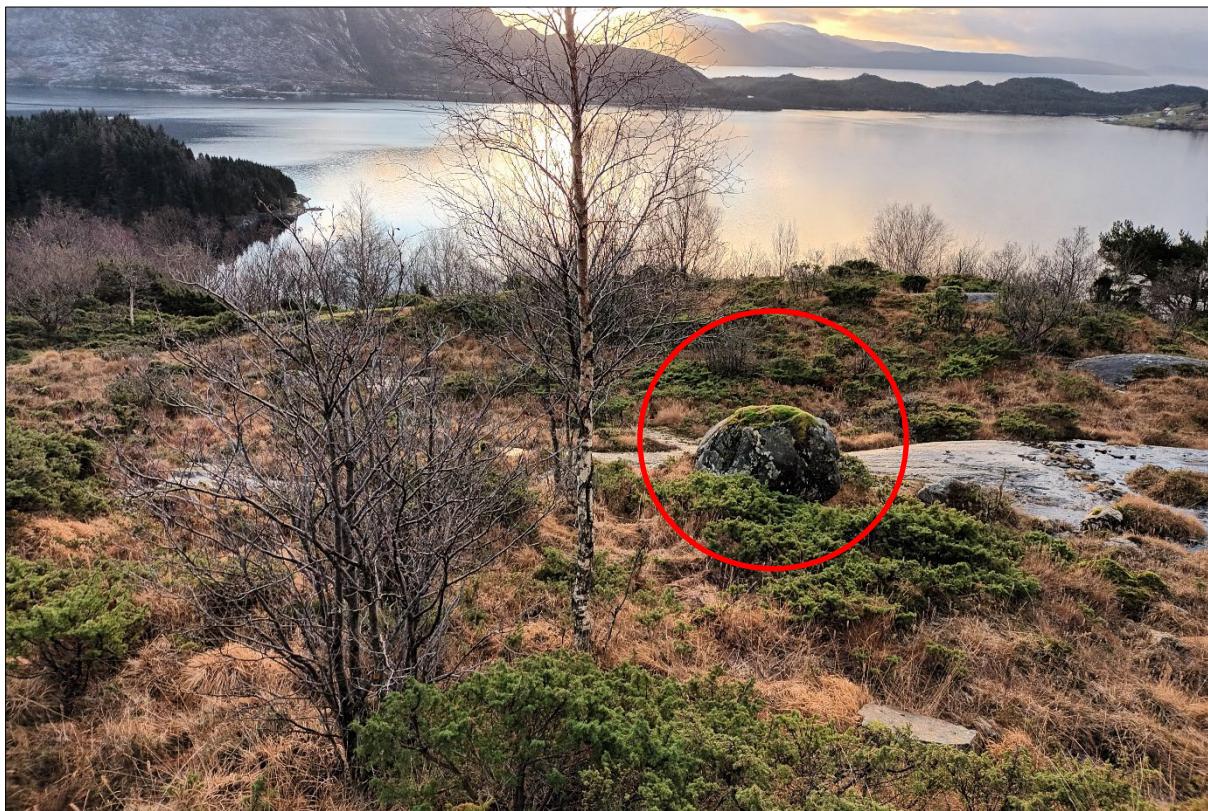
Figur 130: Det vart observert få blokker i midtre del av påverknadsområdet. På *Småmyrene* vart det observert ei runda blokk, tolka å vere ei moreneblokk (markert med raudt omriss). Infopunkt 4.

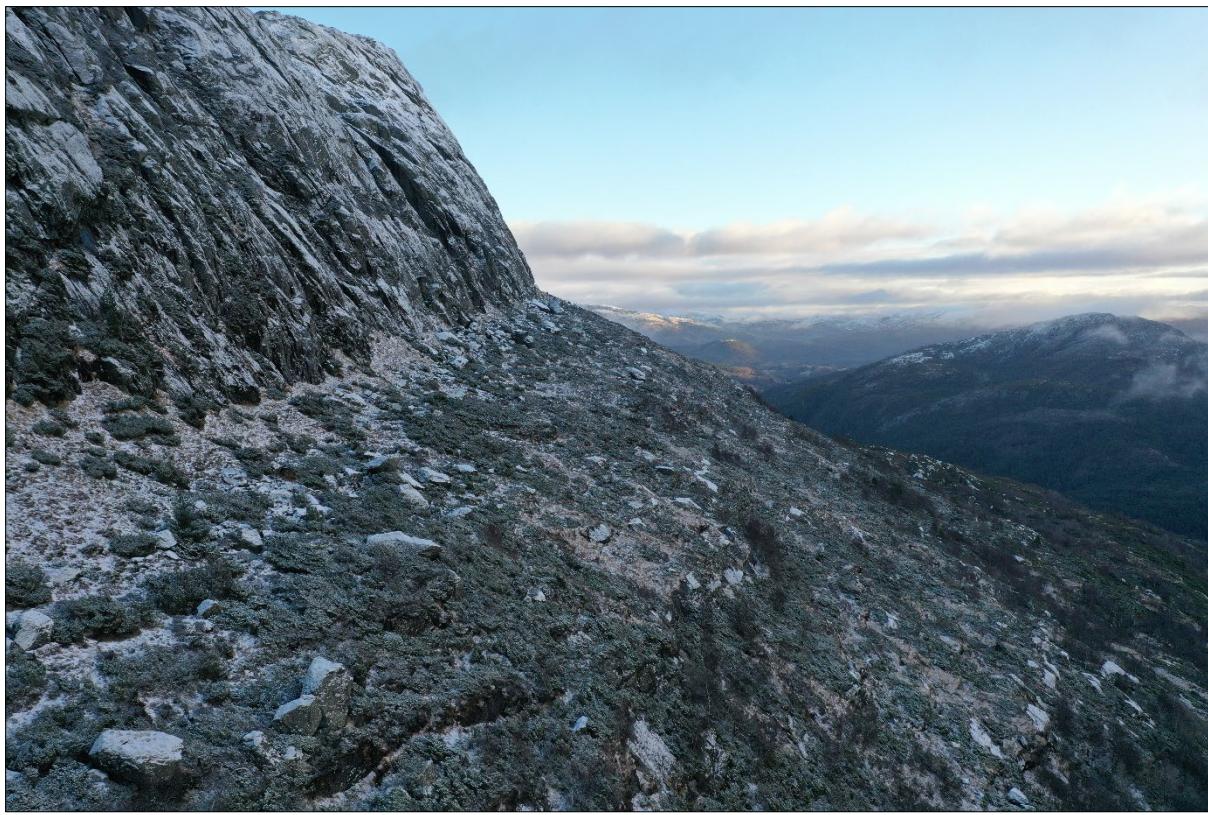
Figur 131: Samanhengande steinsprangmateriale vart berre observert med drone i øvre del av påverknadsområdet. Utlopa er avgrensa av det generelt slake terrenget direkte nedanfor Lifjellet, og strekk seg om lag 100 – 150 meter frå foten av dei bratte partia øvst i påverknadsområdet.

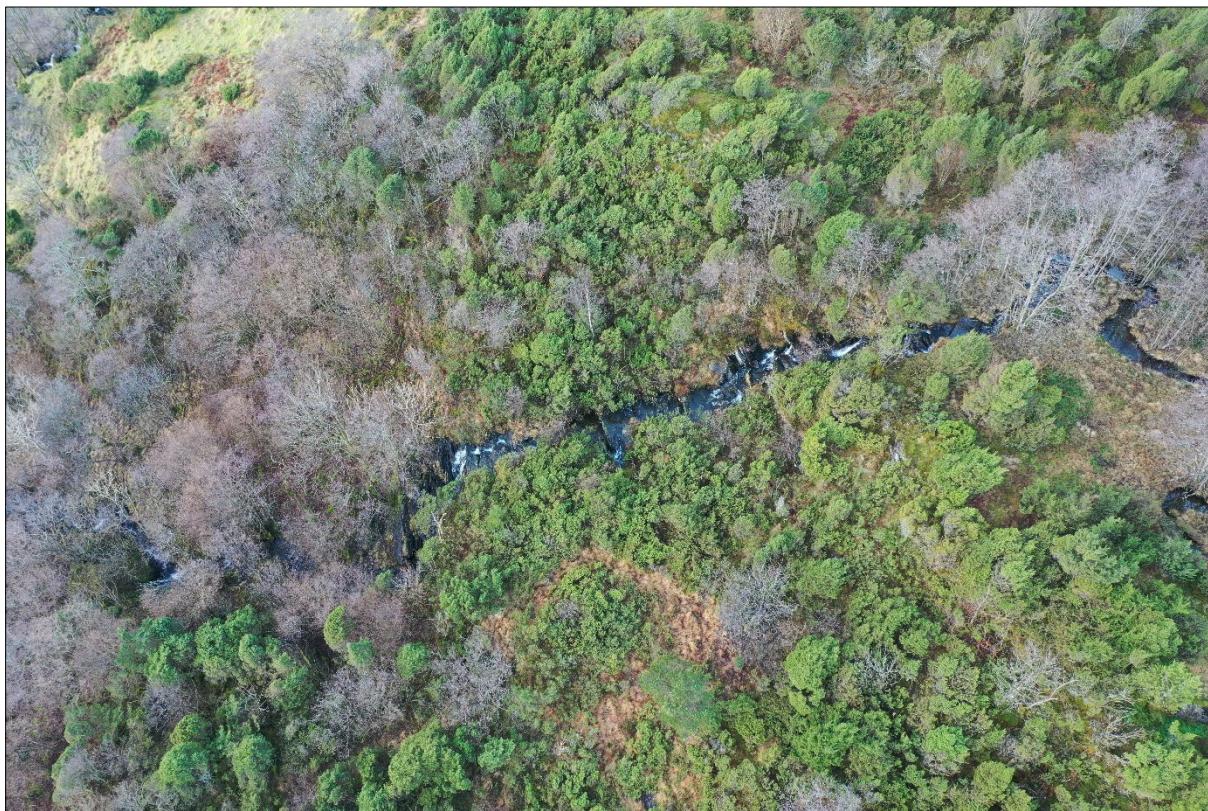
Figur 132: Dreneringsvegen i austleg del av påverknadsområdet. Dreneringsvegen renn ut frå eit flatt parti, til høgre i biletet (infopunkt 3). Dreneringsvegen hovudsakleg på fast fjell i heile løpet ned mot kartleggingsområdet.

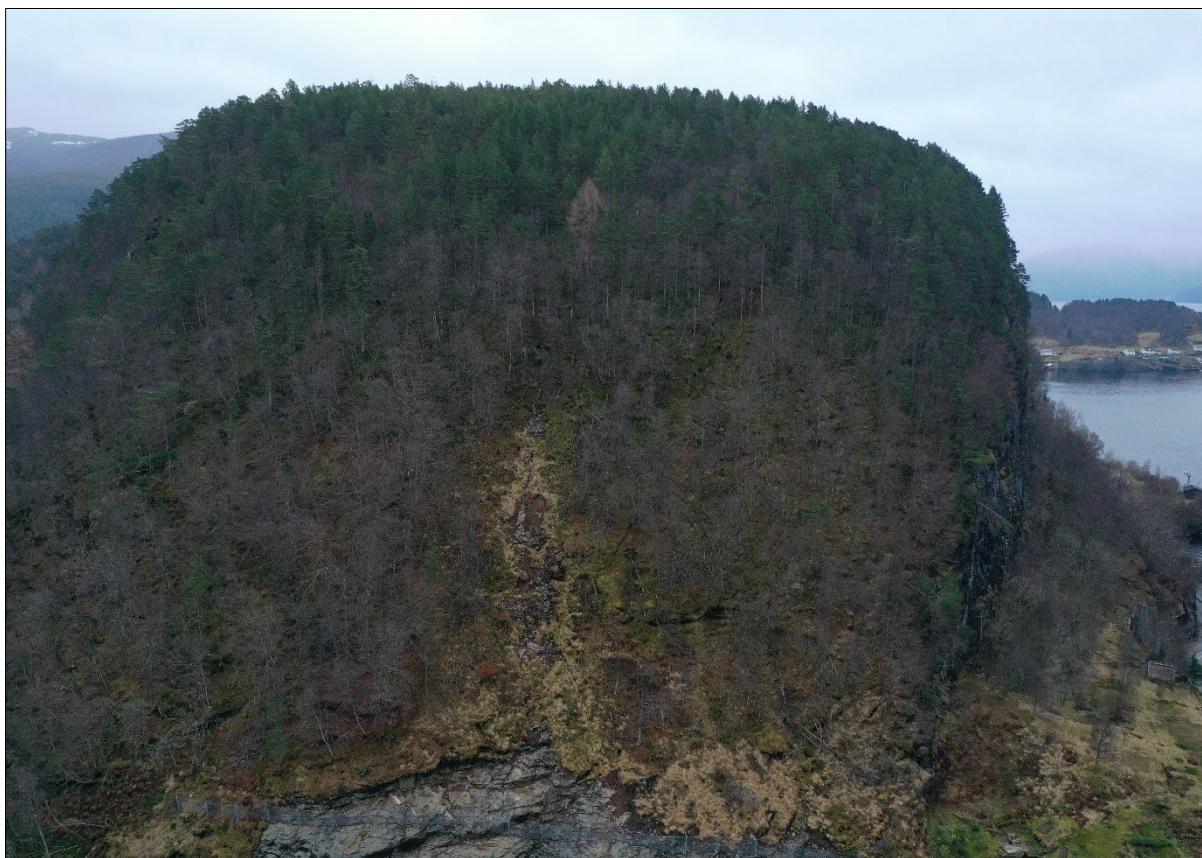
Figur 135: Skredsåret etter jordskredet frå 2016 er fortsatt godt synleg. Skredet er tolka å ha starta som eit rotvelt, som har rive laus Stein og jordmassar. Nedre del av fjellsida er i dag sikra med fanggjerde. Det er ikkje vakse ny skog i skredsåret, som gjer at det blir eit potensielt losneområde for snøskred med omsyn til skog. Infopunkt 1.

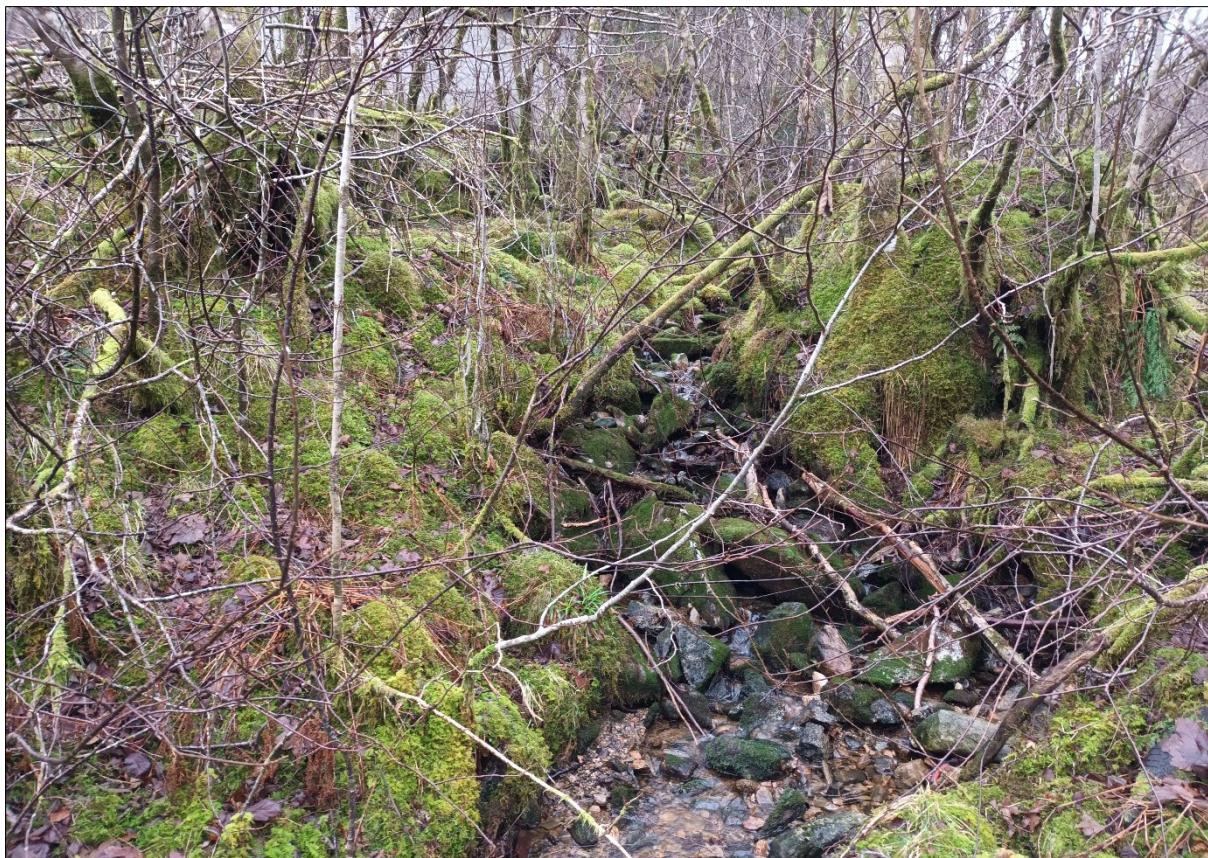
Figur 136: Dreneringsvegen som renn inn i kartleggingsområdet fra Vikadalen renn hovudsakleg i slakt terreng ($<20^\circ$). Lausmassane i dreneringsvegen består hovudsakleg av grovt forvitningsmateriale av stein og små blokker. Infopunkt 2.

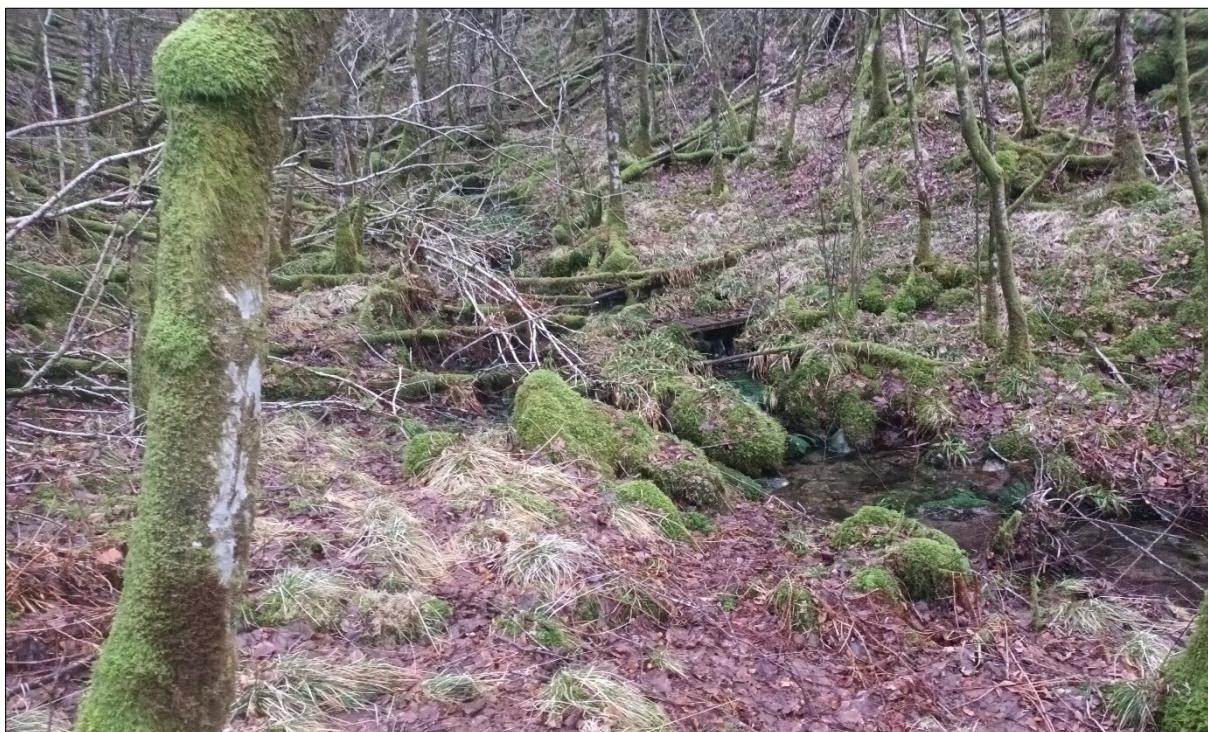
Figur 137: Dreneringsvegen som kjem frå Kletteskaret er ikkje synleg i terrenget før i midtre del av renneforma. Det ligg mykje vegetasjon rundt dreneringsvegen. Infopunkt 5.

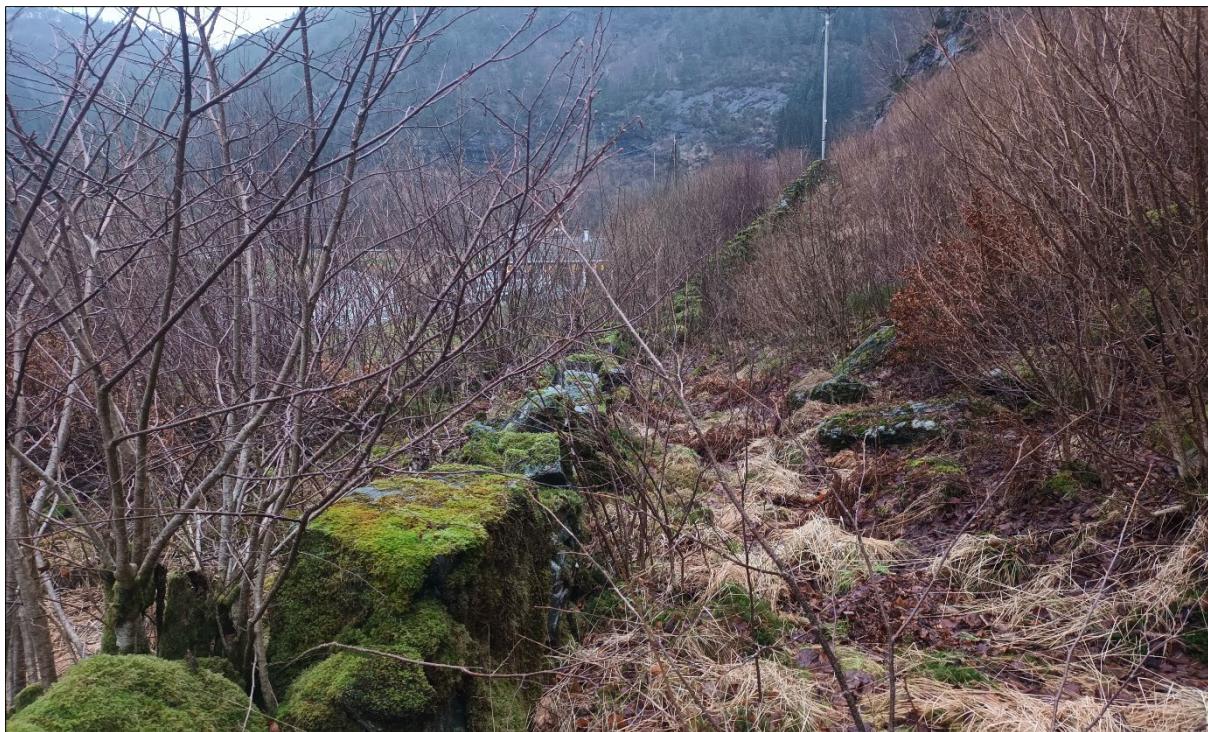
Figur 138: Det er ein steinmur som føl foten av fjellsida og endar opp i fangvollen ved infopunkt 9. Lokalkjende informerer om at muren hovudsakleg er sett opp for å avgrense innmarka, men muren vil ha ein reduserande effekt på små steinsprang eller jordskred.

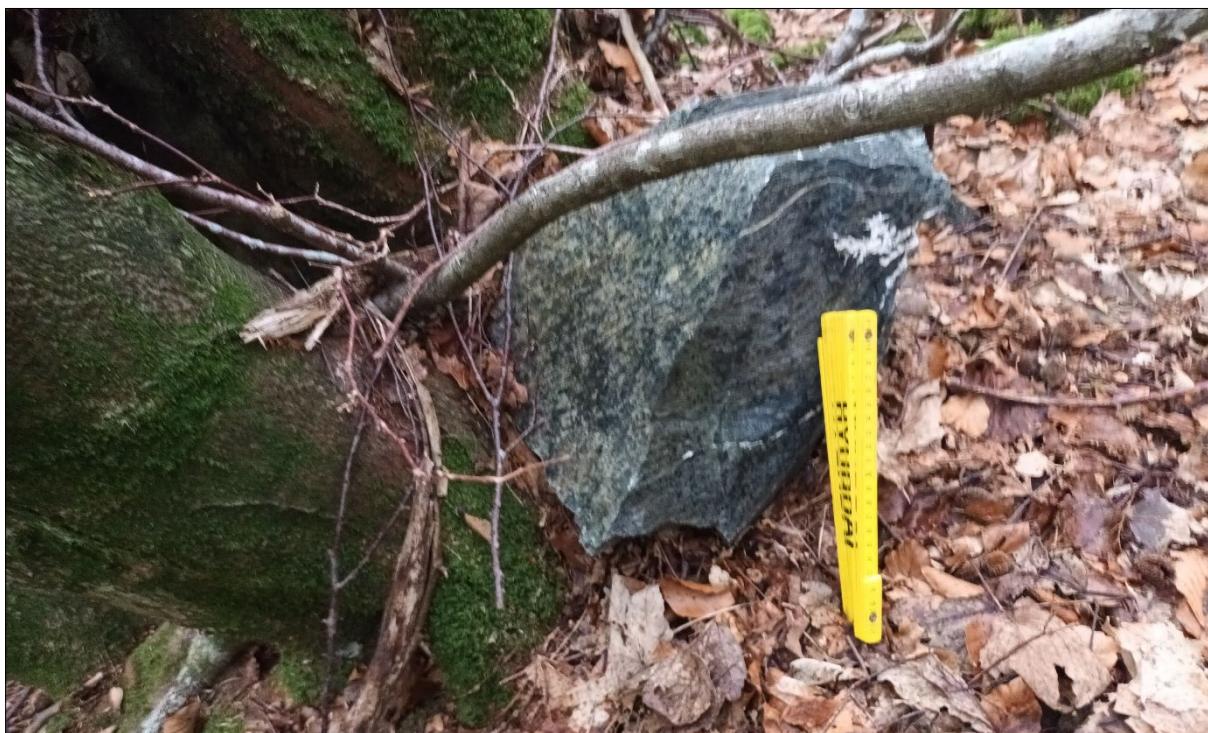
Figur 139: Fersk steinsprangblokk i ura nedanfor Klettåsen. Blokka er vurdert å vere vesentleg yngre enn 100 år. Infopunkt 8.

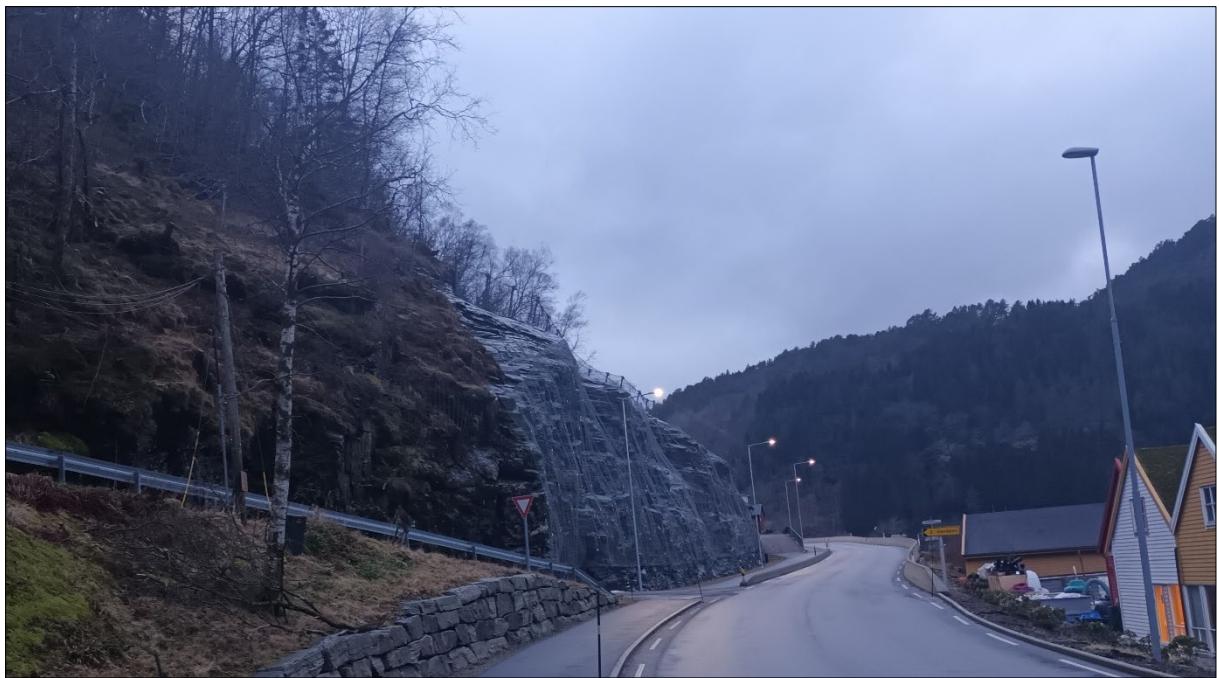
Figur 140: Skjeringa langs vegen vest i kartleggingsområdet er sikra med sikringsnett og vaiernett i sjølve skjeringa, og eit fanggjerde ovanfor skjeringa.

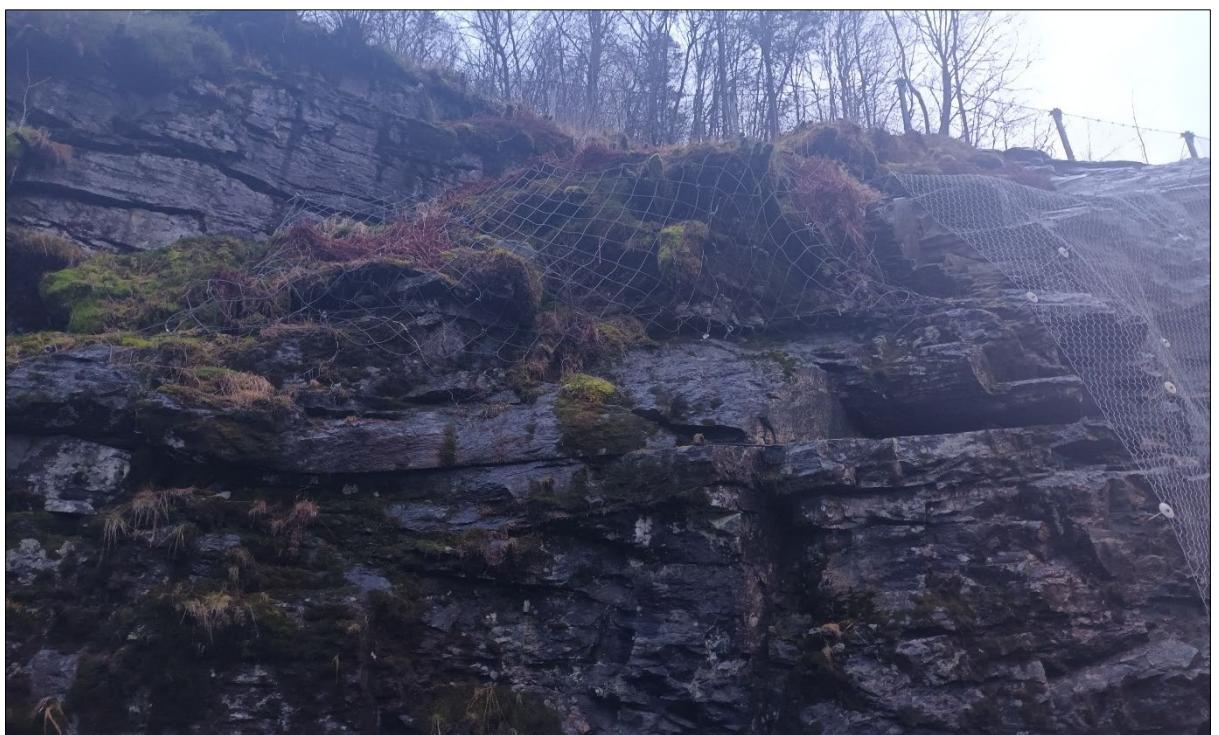
Figur 141: Vaiernett i austleg del av skjeringa.

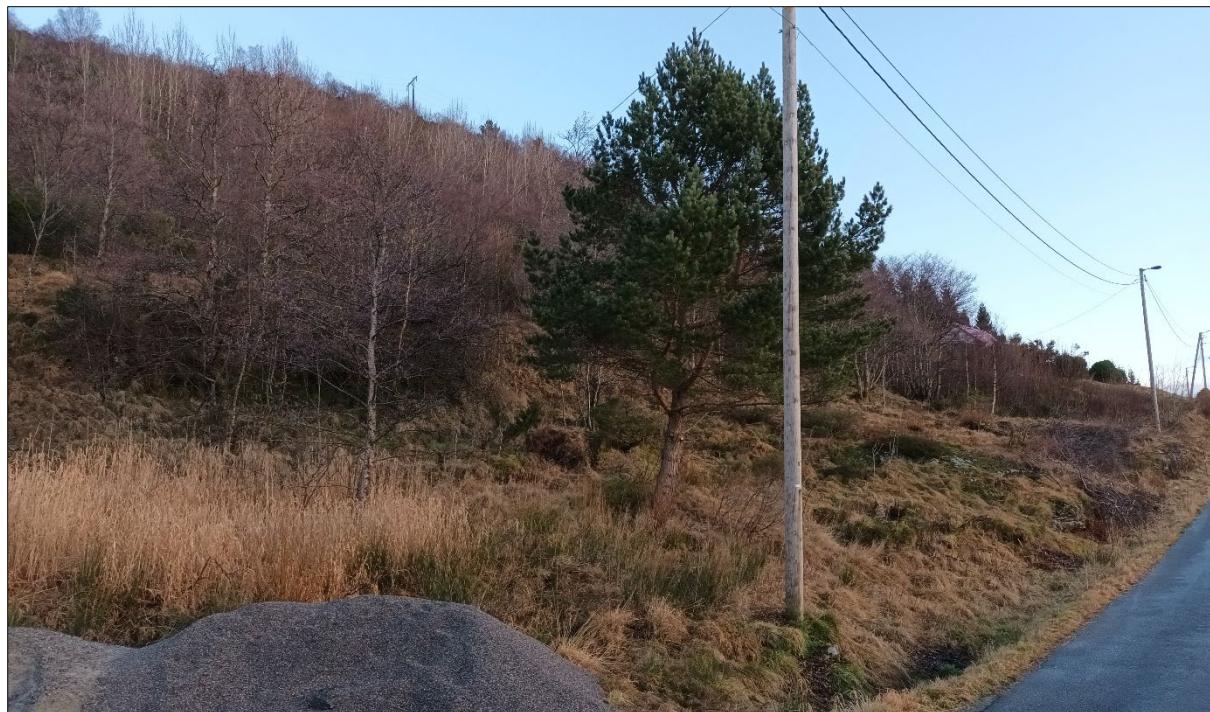
Figur 144: Skråninga nord for Lekvavegen er slak, og har eit tynt lausmassedekke av forvitningsmateriale og organisk materiale.

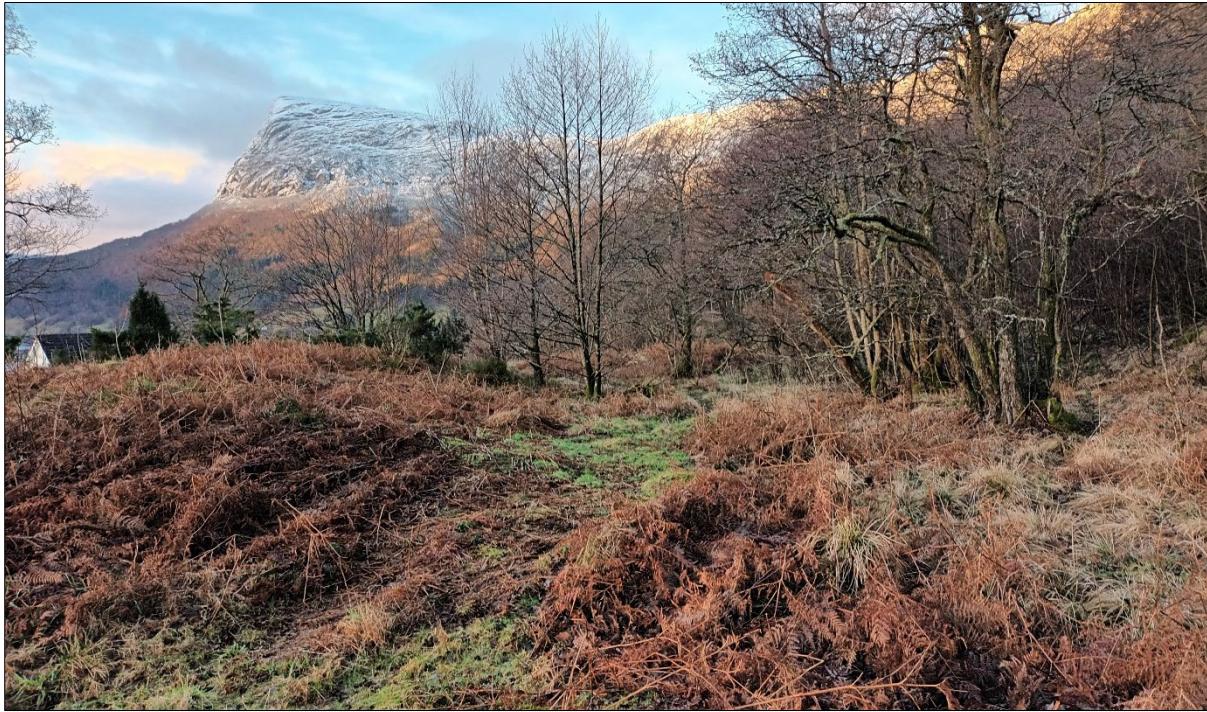
Figur 145: Ovanfor skråninga i Figur 144 er det eit tilnærma flatt parti som strekk seg 20 meter vidare mot fjellsida i nord.
