Skredfarevurdering for utvalde område i Hyllestad kommune

Sunnfjord Geo Center

Prosjektnummer:	Dokumentkode:	Dokumentnr.:	Dokumenttittel:
2024-09-330	SF-H30-M01-02	01r	Skredfarevurdering for utvalde område i Hyllestad kommune
Revisjon:	Skildring: 1 Endeleg versjon, revidert etter uavhengig kvalitetssikring 0 Internt godkjent rapport sendt til oppdragsgjevar. Klar til uavhengig kvalitetssikring.		Leveransedato: 31.03.2025 13.02.2025
Kontraktør:		Kontaktinformasjon:

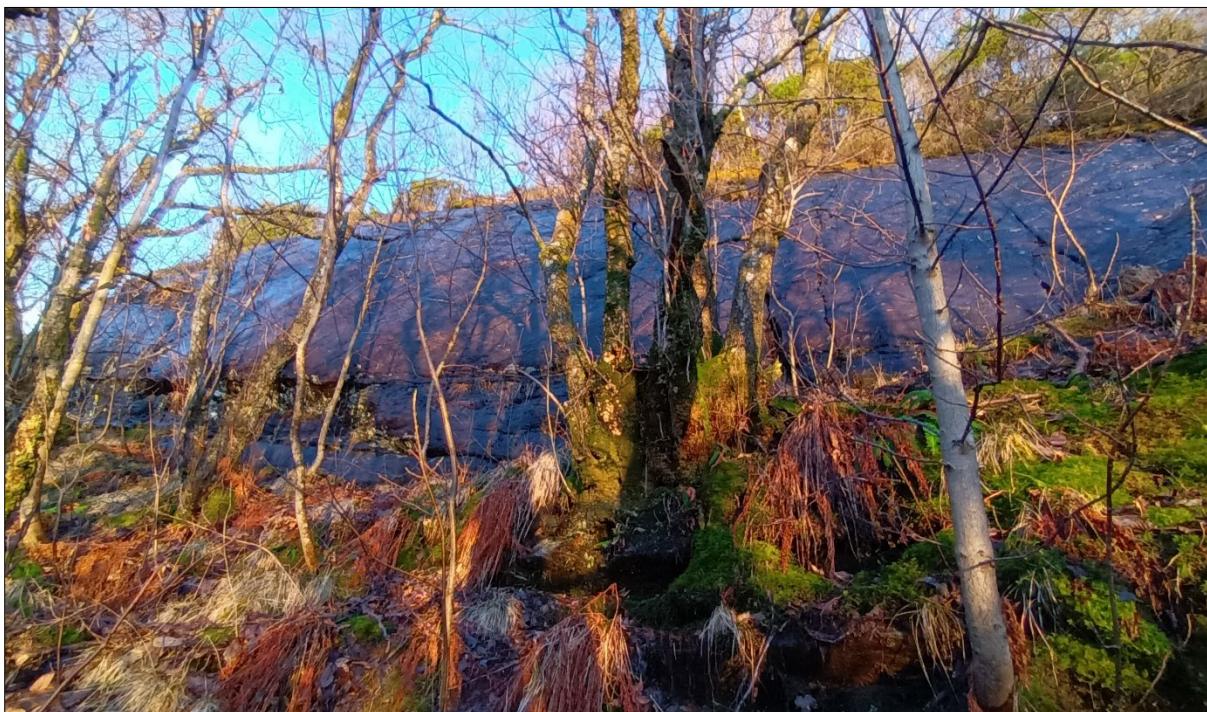
Figur 146: Vestleg fjellskråning i midtre del av påverknadsområdet er glatt og massiv.

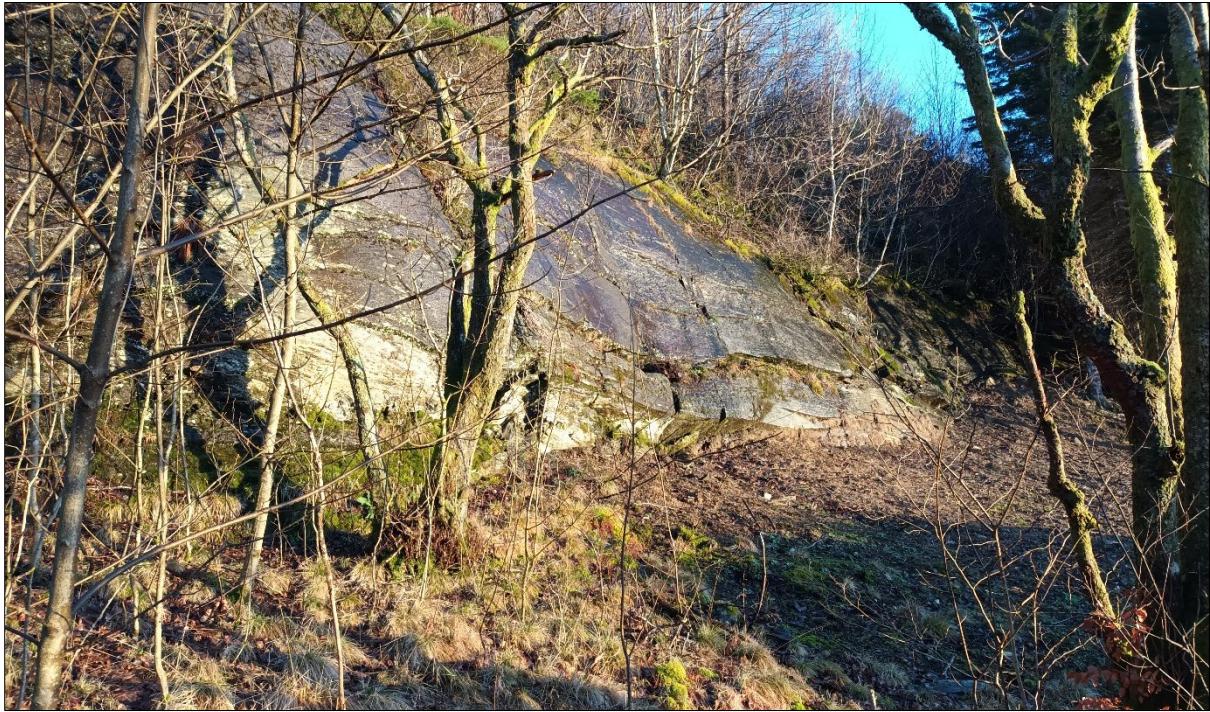
Figur 147: Austleg del av den glatte og massive fjellskråninga.
