# Områdestabilitet - Gamlehaugen

Boasson AS

Vurdering av områdestabilitet

DOKUMENTKODE: 10265817-RIG-RAP-001

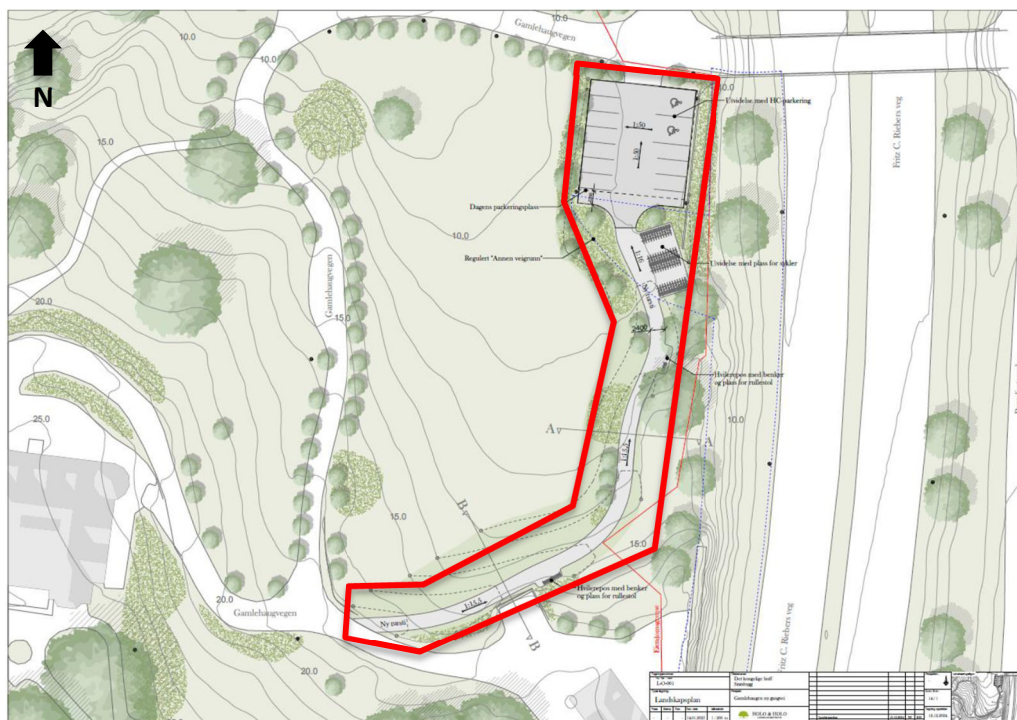
Figur 1-2: Tiltaksområdet med planlagt gangvei markert med rødt område. Utsnitt fra landskapsplan L-O-001.

Foreliggende rapport presenterer vurdering av områdestabilitet etter NVE Veileder nr. 1/2019 i forbindelse med utvidet parkering, ny sykkelparkering og ny gangvei på Gamlehaugen i Bergen kommune. Gamlehaugen ligger i nordenden av Nordåsvatnet, se Figur 1-1. Planlagt tiltak er vist på Figur 1-2 og Figur 1-3. I forbindelse med byggesak skal faren for områdeskred utredes.

Tiltaksområdet er vist i kartutsnitt med terrengkoter og flyfoto i Figur 4-1 og Figur 4-2. Planområdet består i dag av parkeringsplass og grøntareal. Parkeringsområdet skal utvides og det skal lages en ny gangvei mellom parkeringsområdet og eksisterende veier på Gamlehaugen, se Figur 1-2.

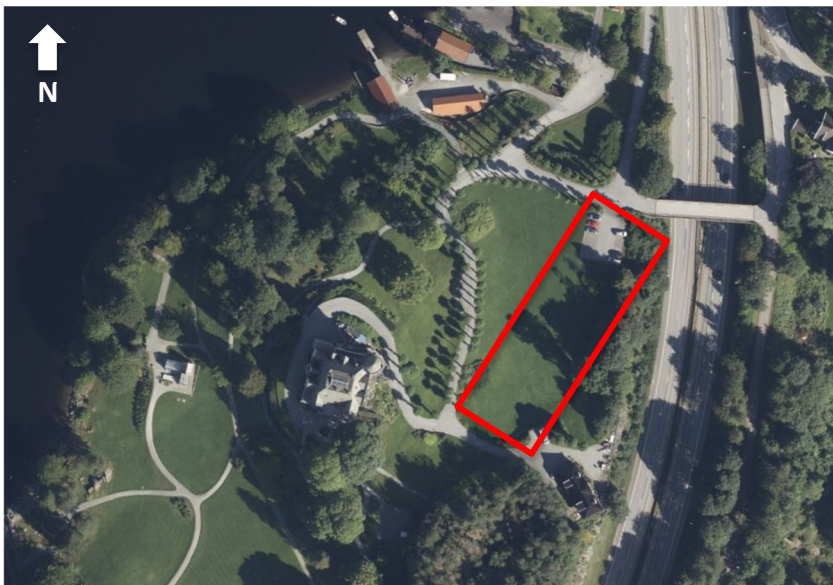
Figur 4-1: Kartutsnitt som viser flyfoto av området /11/. Tiltaksområdet er markert med rødt omriss.

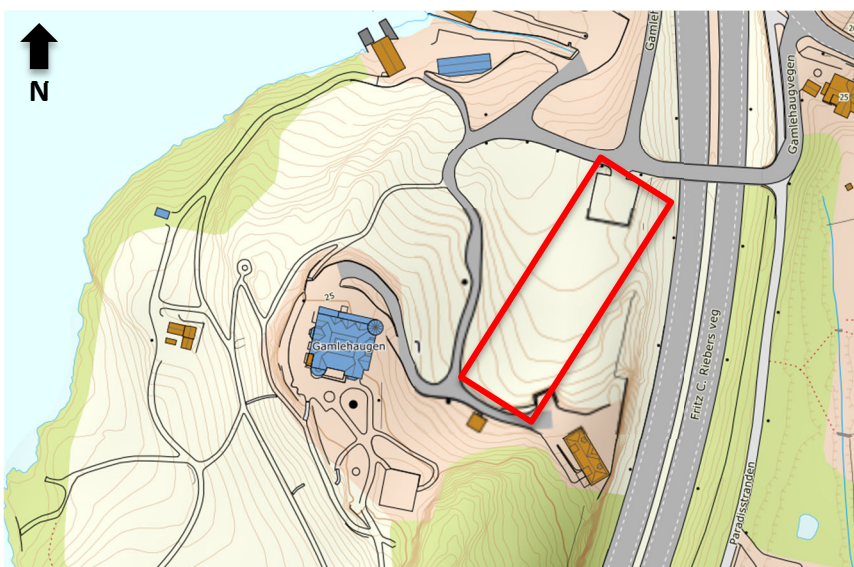
Figur 4-2: Kartutsnitt som viser terrengkoter i området /11/. Tiltaksområdet er markert med rødt omriss.
