Fv.57 Holmeli - Nistadlia

Planendring reguleringsplan, geoteknisk rapport
060084 – GEO – RAP -001, rev.01

Planendring reguleringsplan, geoteknisk rapport

Rapport med geotekniske vurdering knytta til planendring for strekninga Fv.57 Holmeli - Nistadlia.

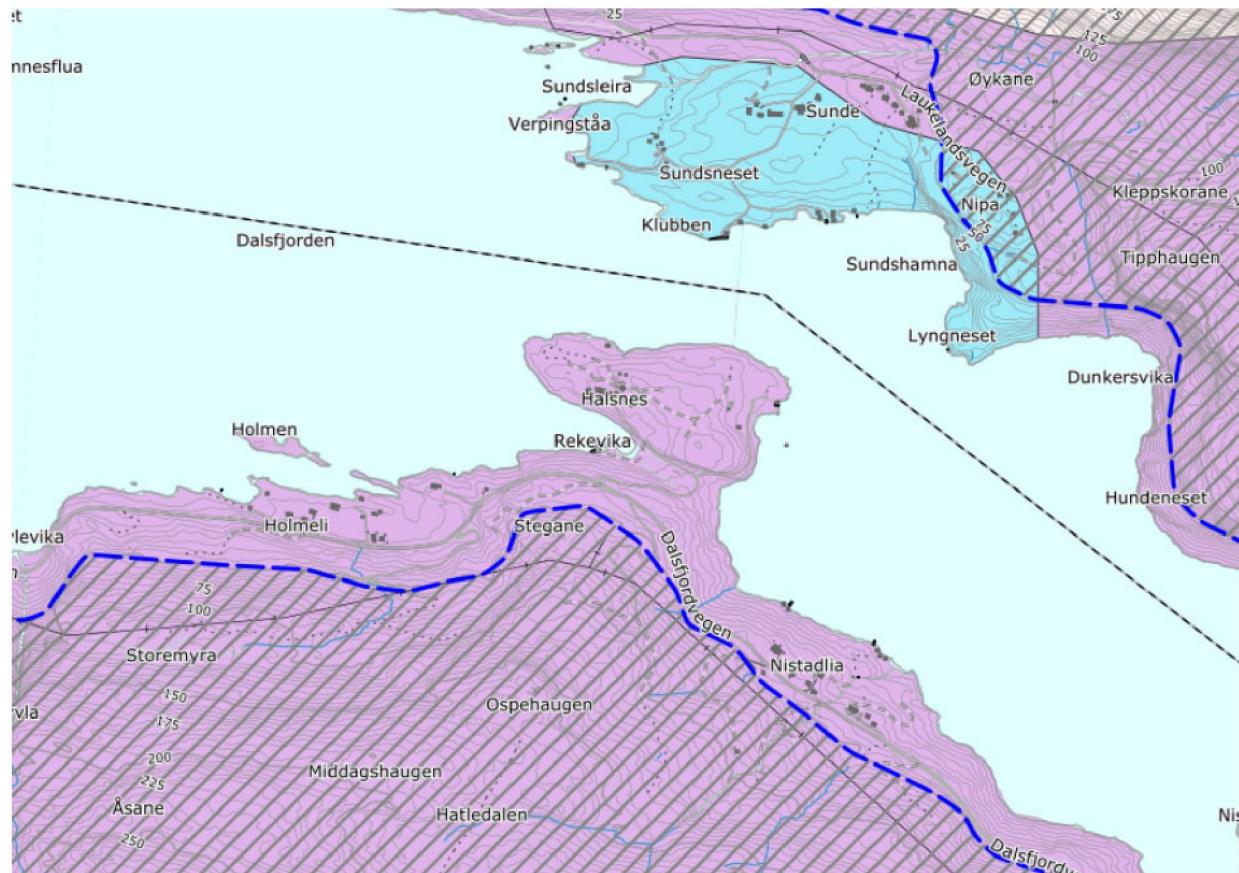
Figur 1 Kvartærgeologisk kart over prosjektområdet [1].

Kvartærgeologisk kartutsnitt (lausmassekart) over prosjektområdet finst i Figur 1. Kartutsnitta er henta frå NGU sin webbaserte kartdatabase, og viser at heile planområdet er under maringrense (blå stipla linje) og antydar forvitningsmateriale (illa farge) i planområdet. Nord for fjorden er det eit område merka med marin avsetning (lys blå farge).

Kvartærgeologisk kart for området er i målestokk 1:250 000, noko som tyder på svært grov og overordna kartlegging. Faktiske grunnforhold kan avvike stort frå kvartærgeologiske kart, særleg kart i målestokk 1:250 000.

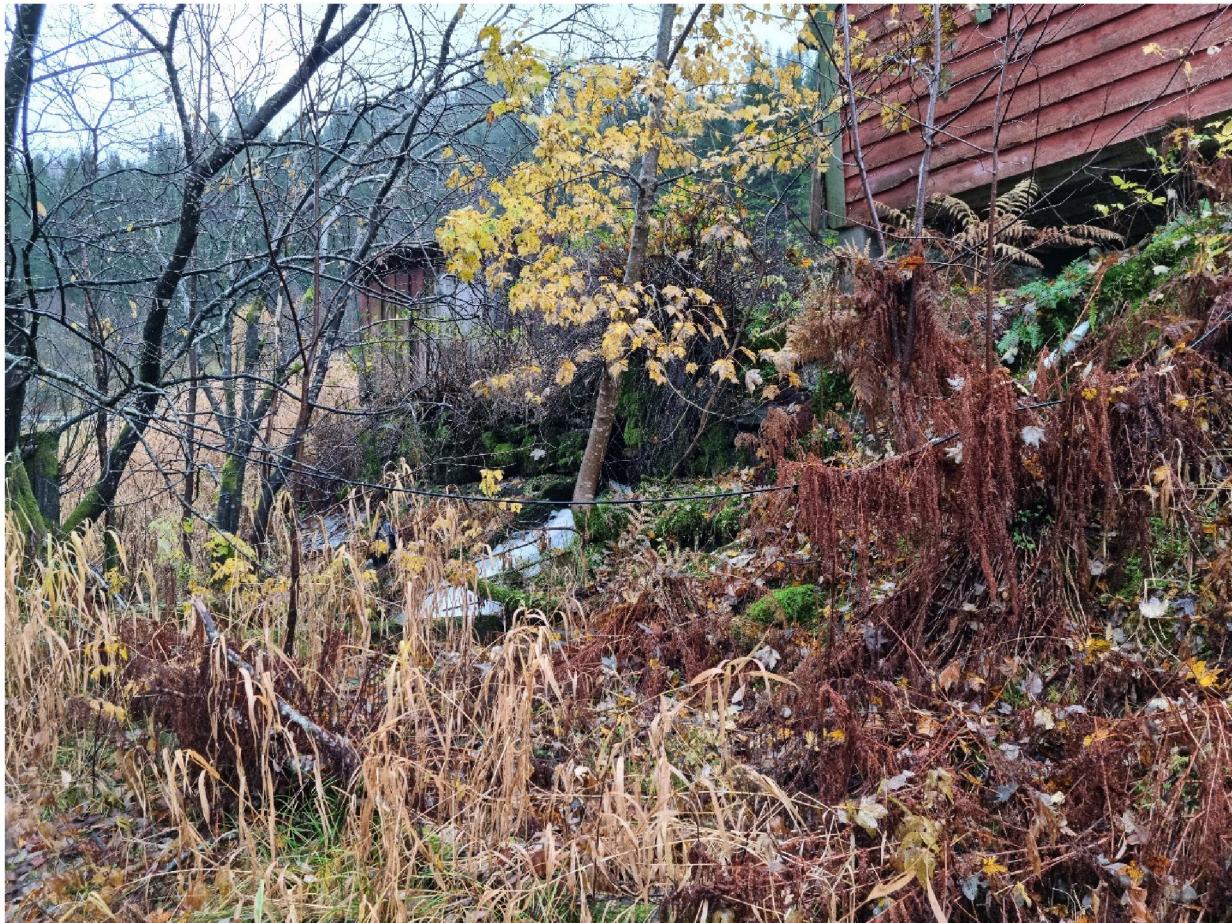
Figur 3: Berg i dagen ved Dalsfjordvegen 1037

Kvikkleiresona kan avgrensast mot berg eller boringar utan kvikkleire. Avgrensinga er noko usikker rundt Dalsfjordvegen 1037. På synfaringa ble skråninga på nedsida av huset synfart, i hovudsak bestod denne av ein gammal tørrmur i øvre del og skråning med mose og anna vegetasjon i botn. I austenden av skråninga, sjå teikning 020 for plassering av observasjon, vart det observert berg i dagen under eit bekkeutløp/kisteveit. Bilde er vist i figur 3.

Basert på berg i dagen i dette området og boring 120, er det ikkje teikna kvikkleiresone rundt Dalsfjordvegen 1037 og skråninga på nedsida av huset. Det kan ikkje utelukkast at det kan vere silt- eller leiregrunn under huset og i skråninga, men det er forventa kort djupne til berg. Om ein seinare ønsker å avklare grunnforholda rundt huset, til dømes i ei byggesak, kan grunnforholda truleg tilstrekkeleg kartleggast med prøvegraving til berg.

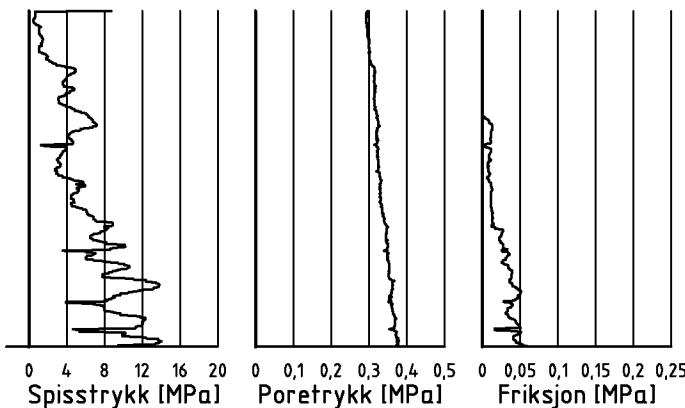
▽ CPT / TRYKKSØNDERING

Trykksøndering med poretrykksmåling og friksjonsmåling.
Borhullet markeres med en tykk strek hvor spissmotstandskurven tegnes inn.
Poretrykkskurven og friksjonskurven tegnes inn i høyelig nærhet til spissmotstandskurven.
Skala velges etter (oppredende) målte spenninger.

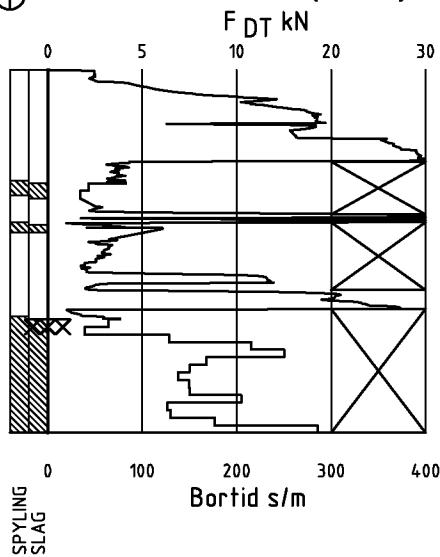
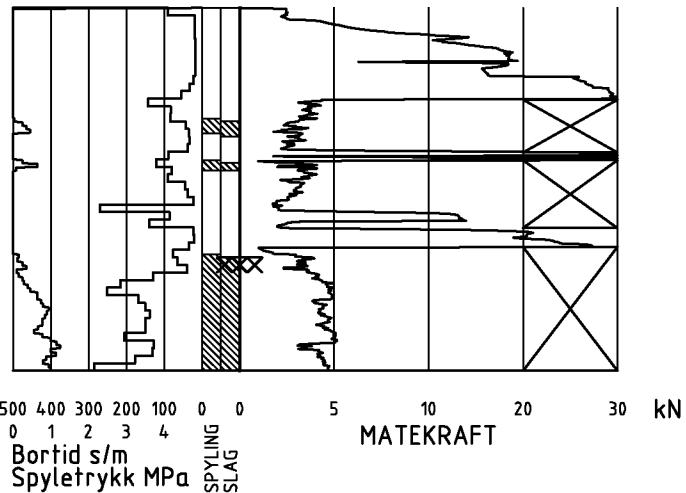
⌚ TOTALSONDERING (alt. 1)

Metoden er en kombinasjon av dreietrykksøndering og fjellkontrollboring, med 57 mm borkrone.

Målt nedpressingskraft vises som funksjon av dybden der hvor boringen er utført med prosedyre som for dreietrykksøndering. Økt rotasjonshastighet vises med kryss for denne delen av boringen.

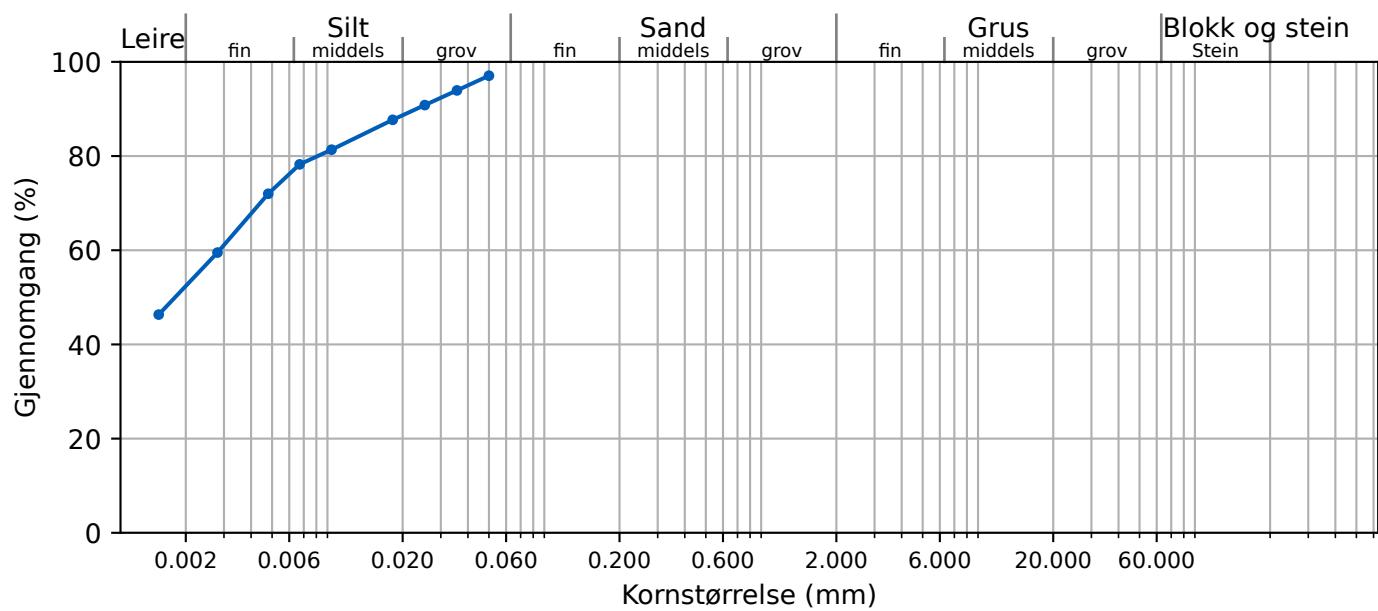
2.2.1 Posisjon 28B: Delprøve D4-2 (Dybde 5,160 til 5,200 m)

Våtsikteanalyse og hydrometeranalyse:

Telefarligeskasse: T3 eller T4

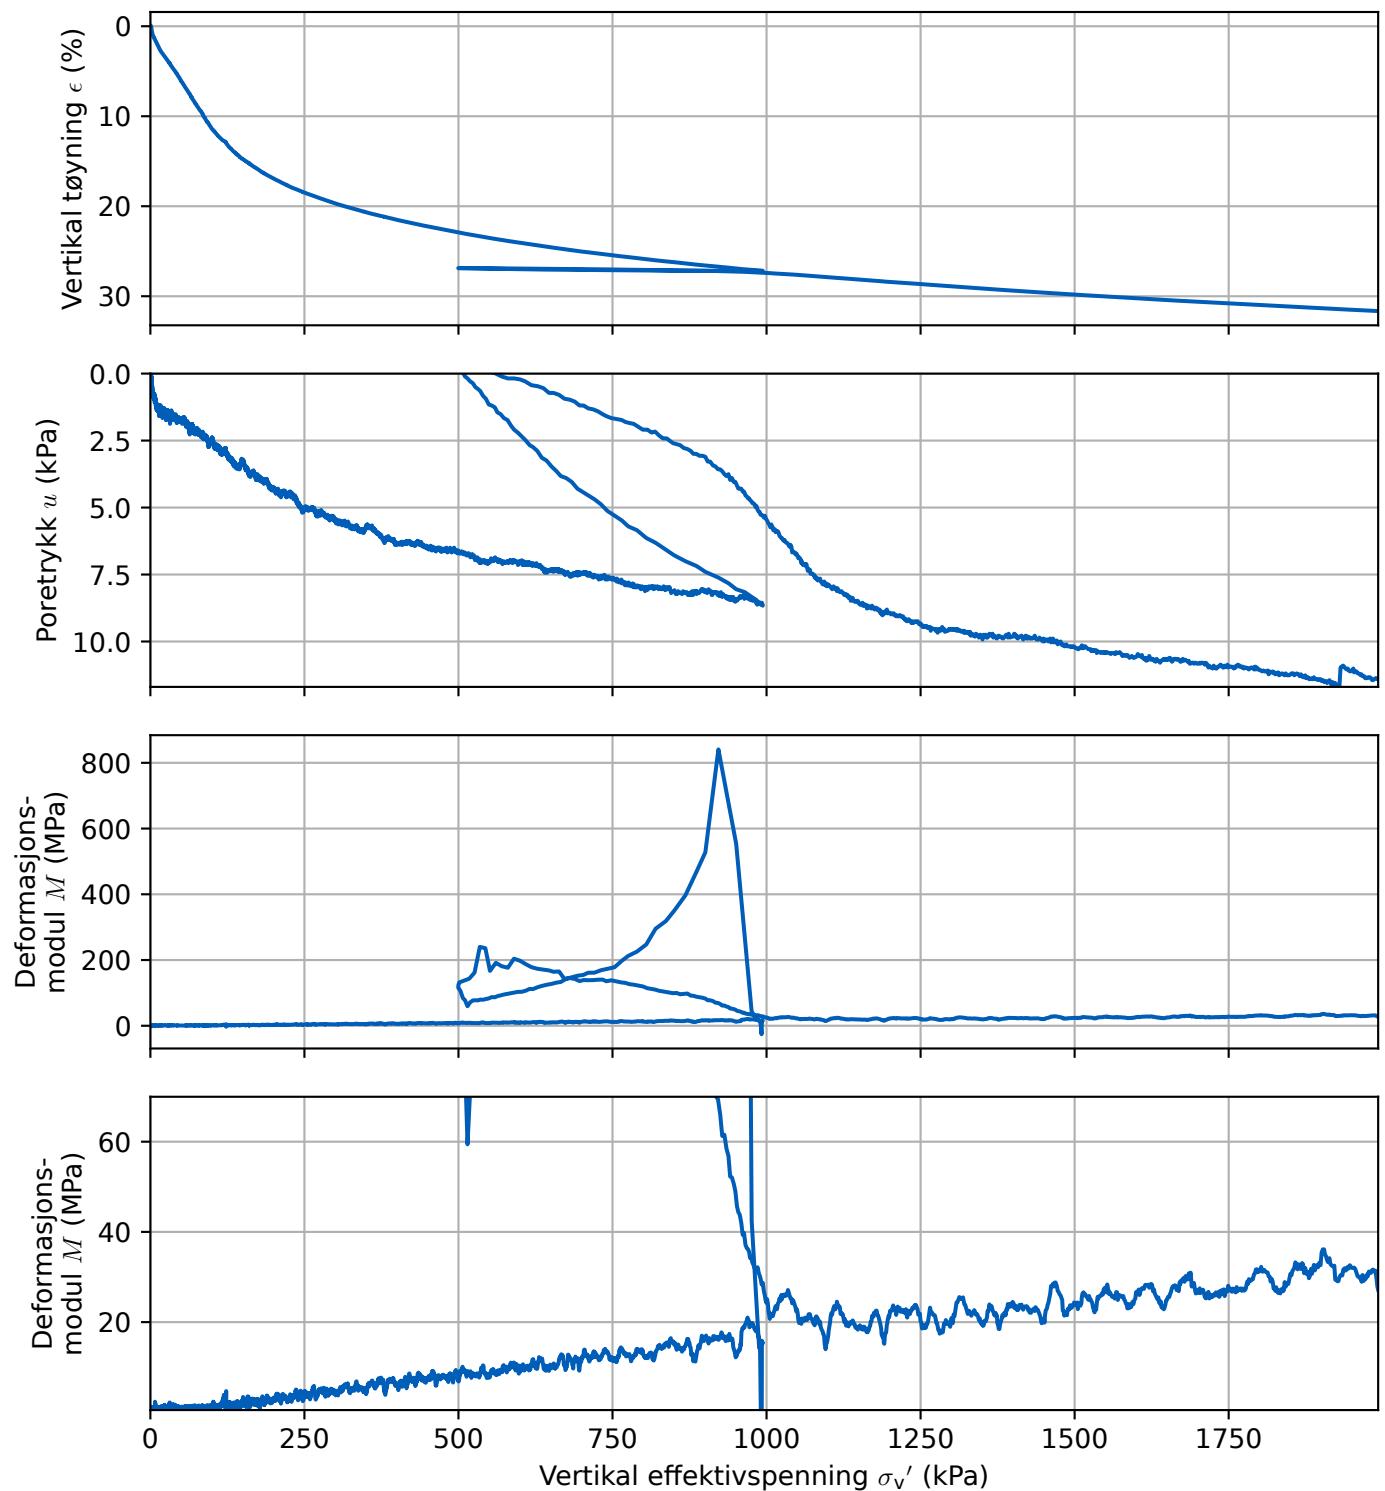
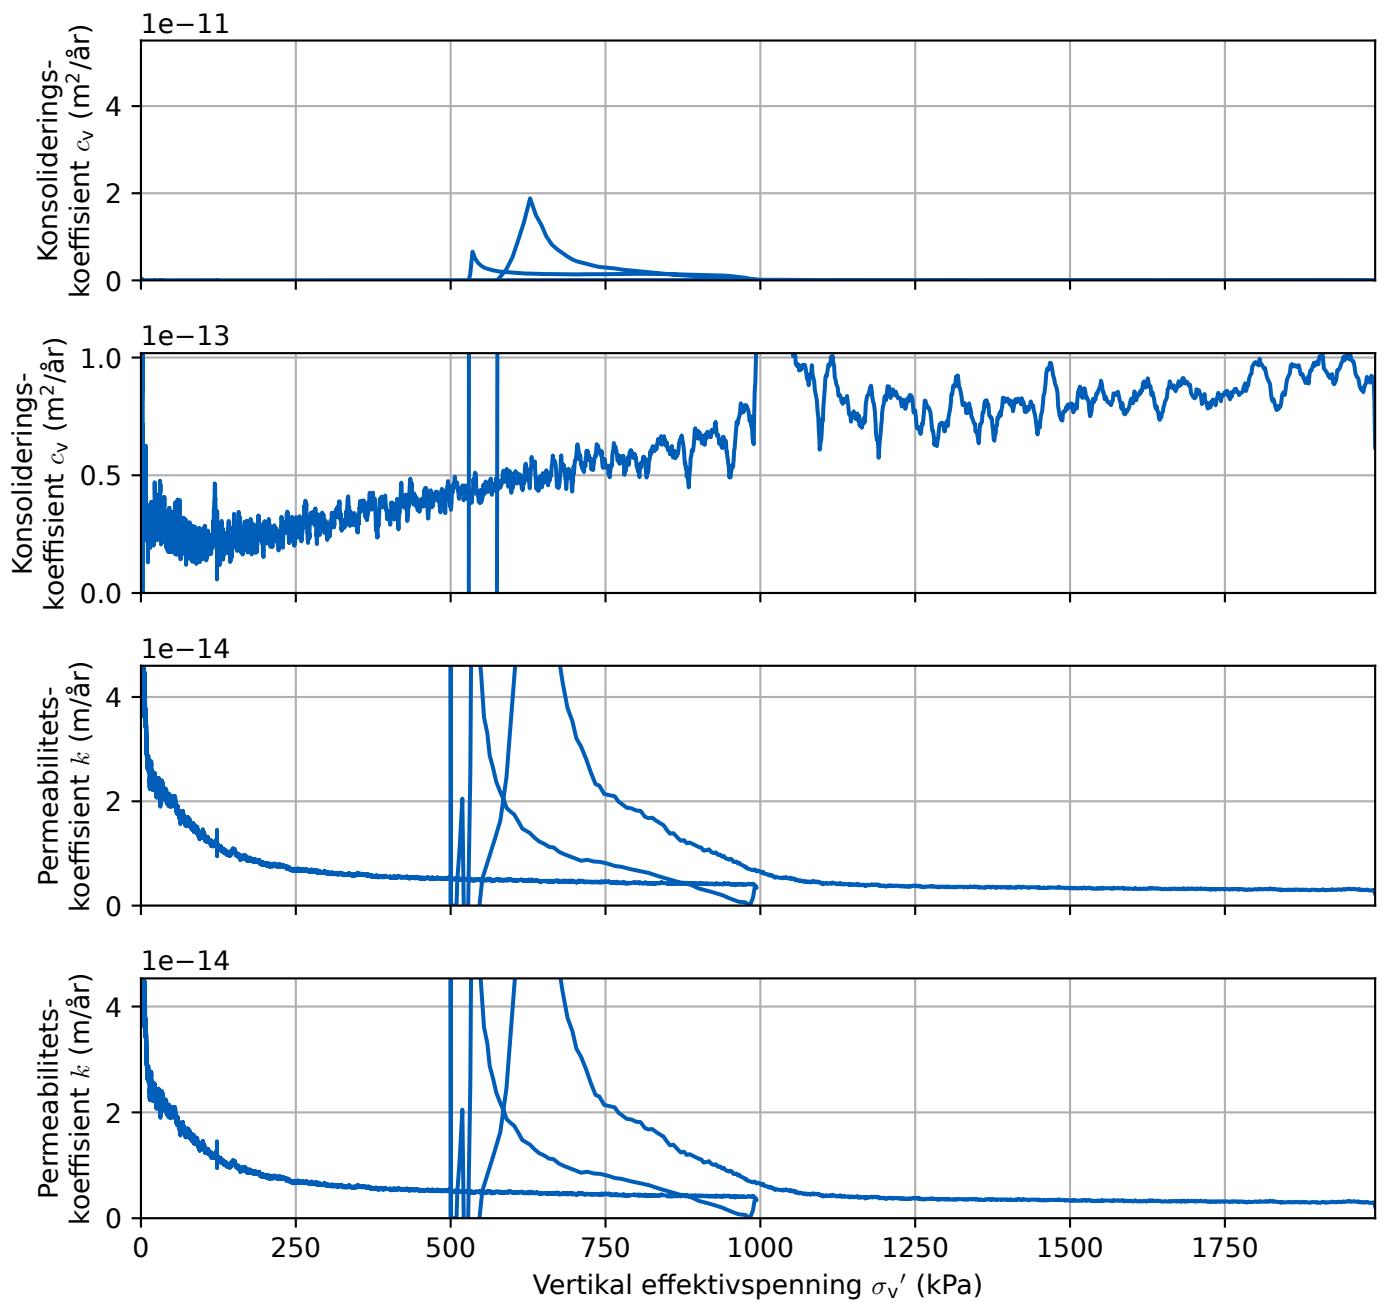
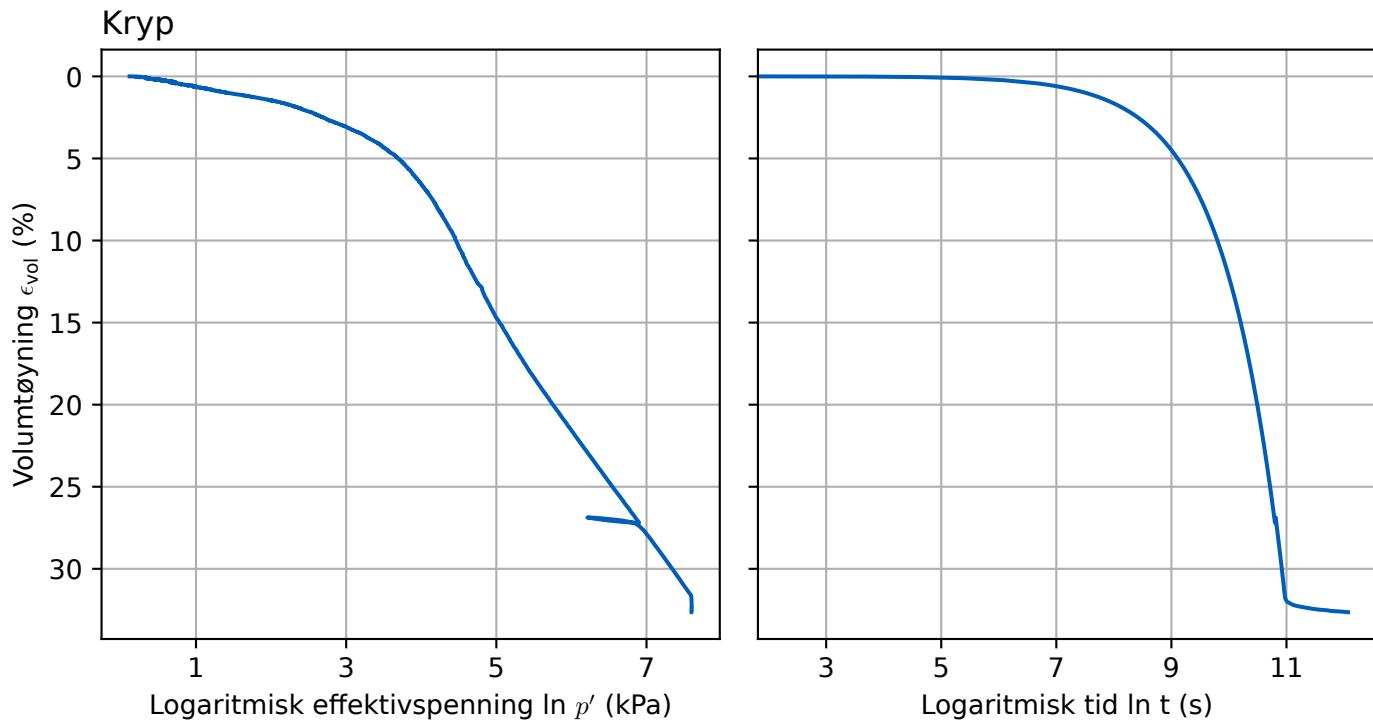
2.3.1 Posisjon 28A: Delprøve B2-4 (Dybde 5,260 til 5,310 m)

Ødometerforsøk

Plott av deformasjonsmodul er glattet for bedre lesbarhet.

Gjennomsnittlig prøvehøyde før forsøket: 20,0 mm
Gjennomsnittlig prøvediameter før forsøket: 50 mm

Vanninnhold før forsøket (etterregnet): 53,2 %

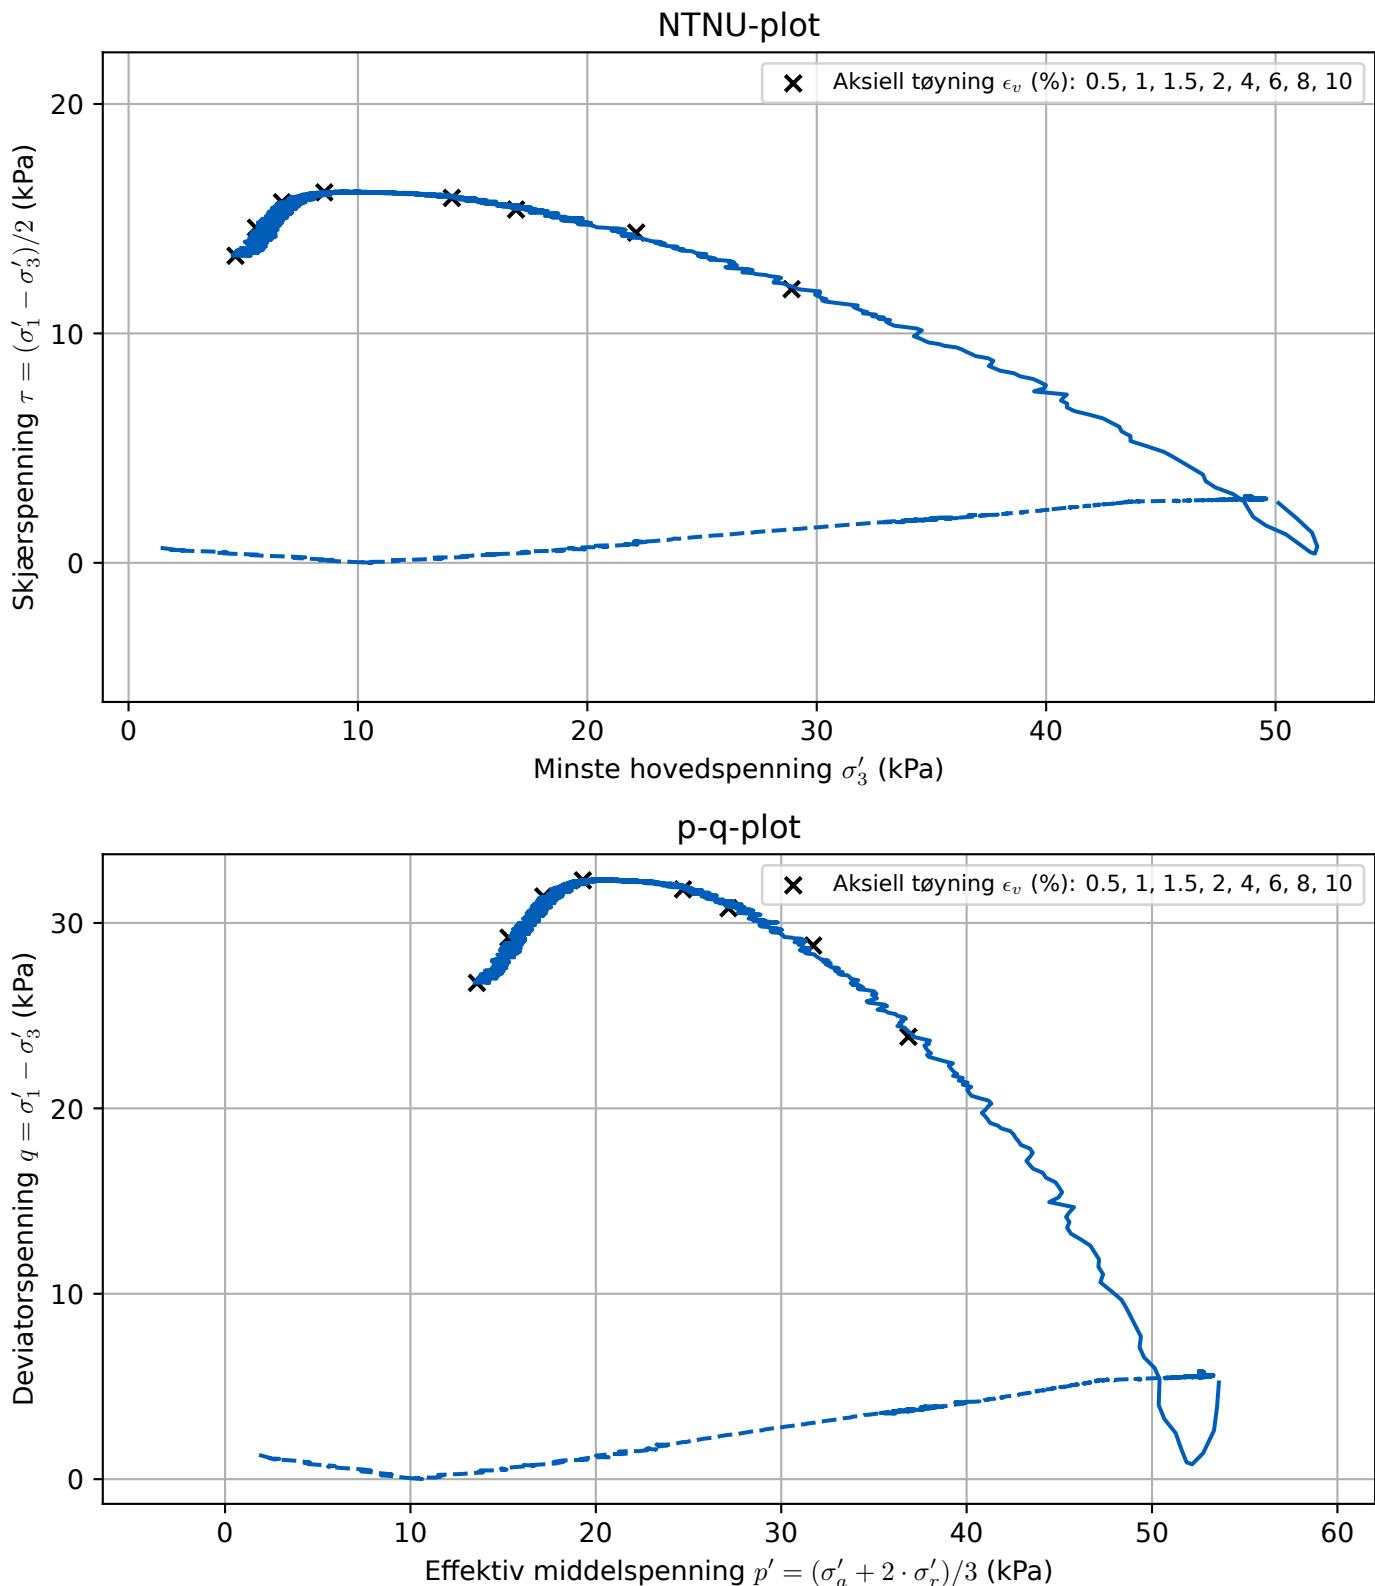
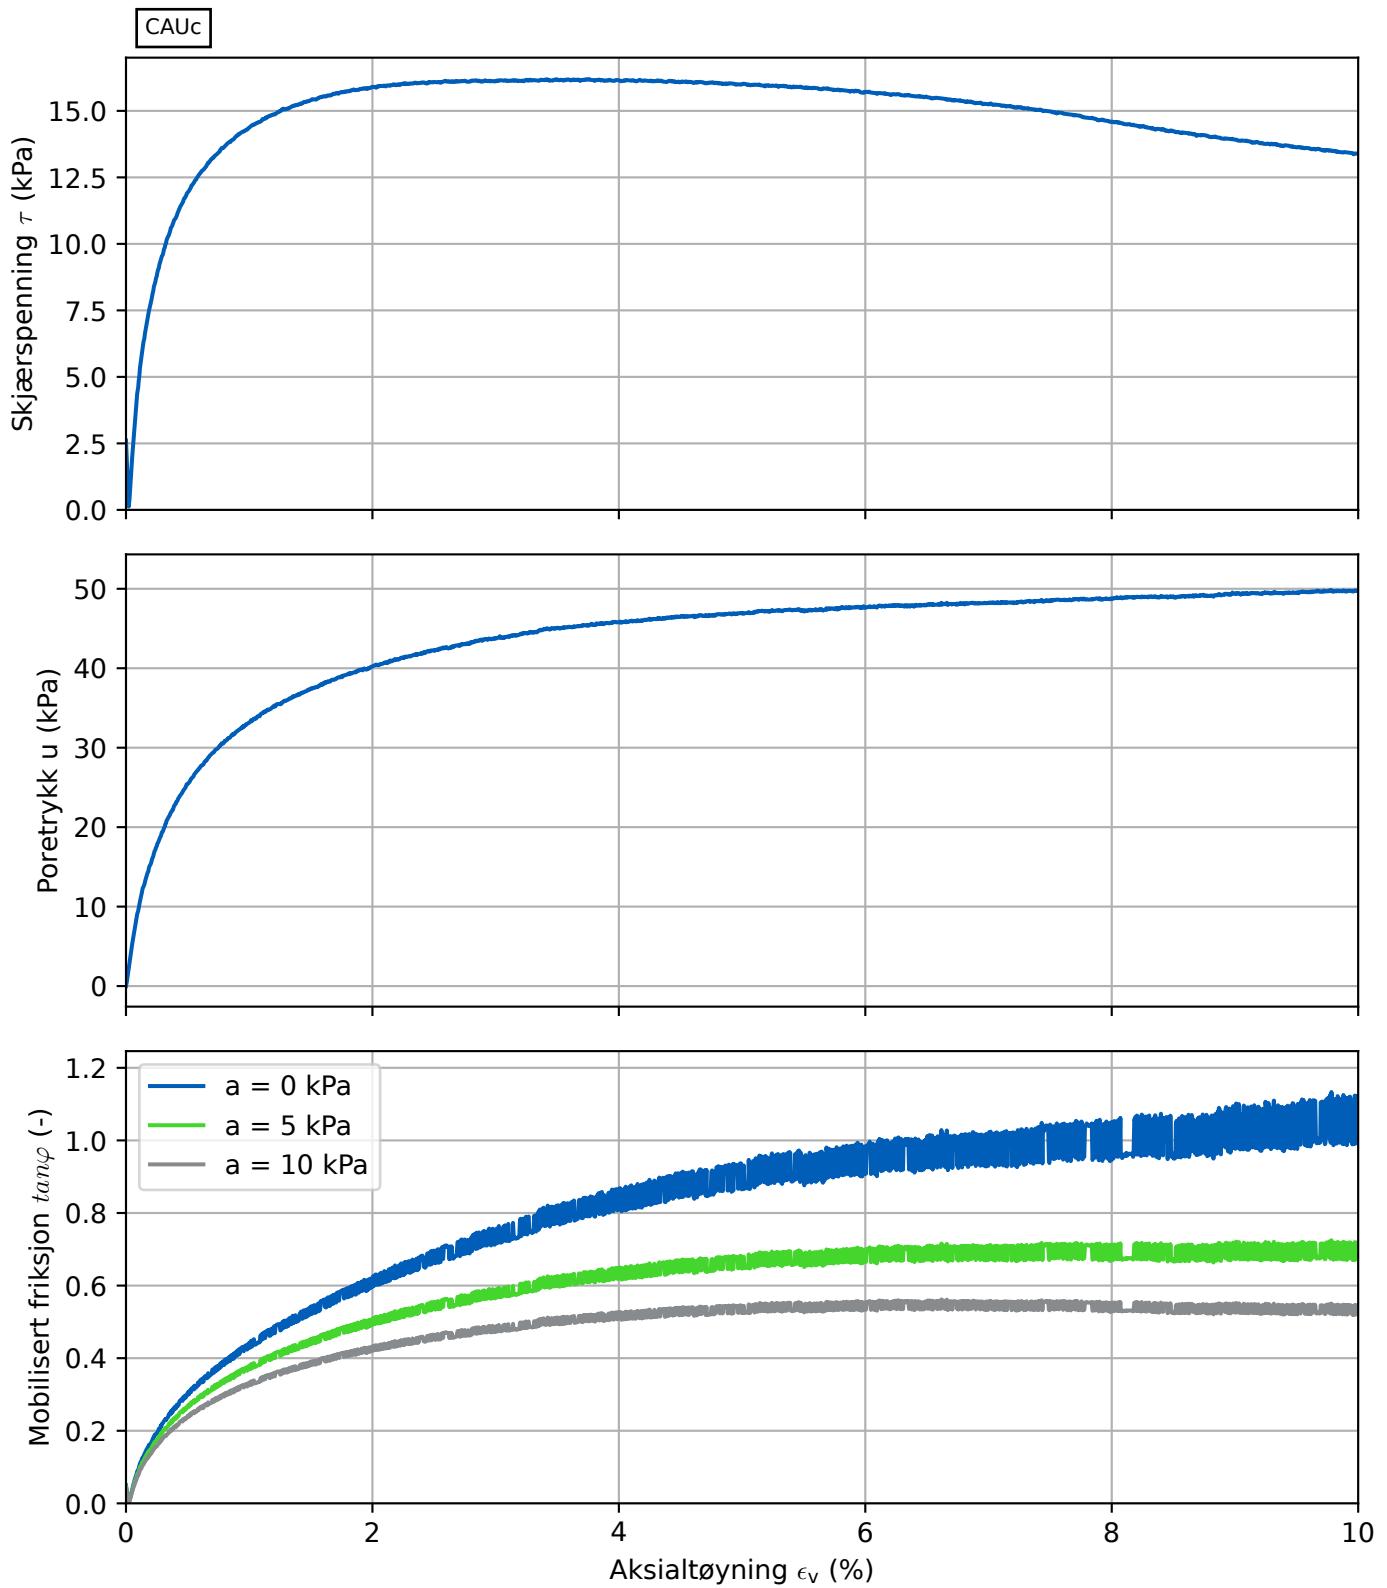
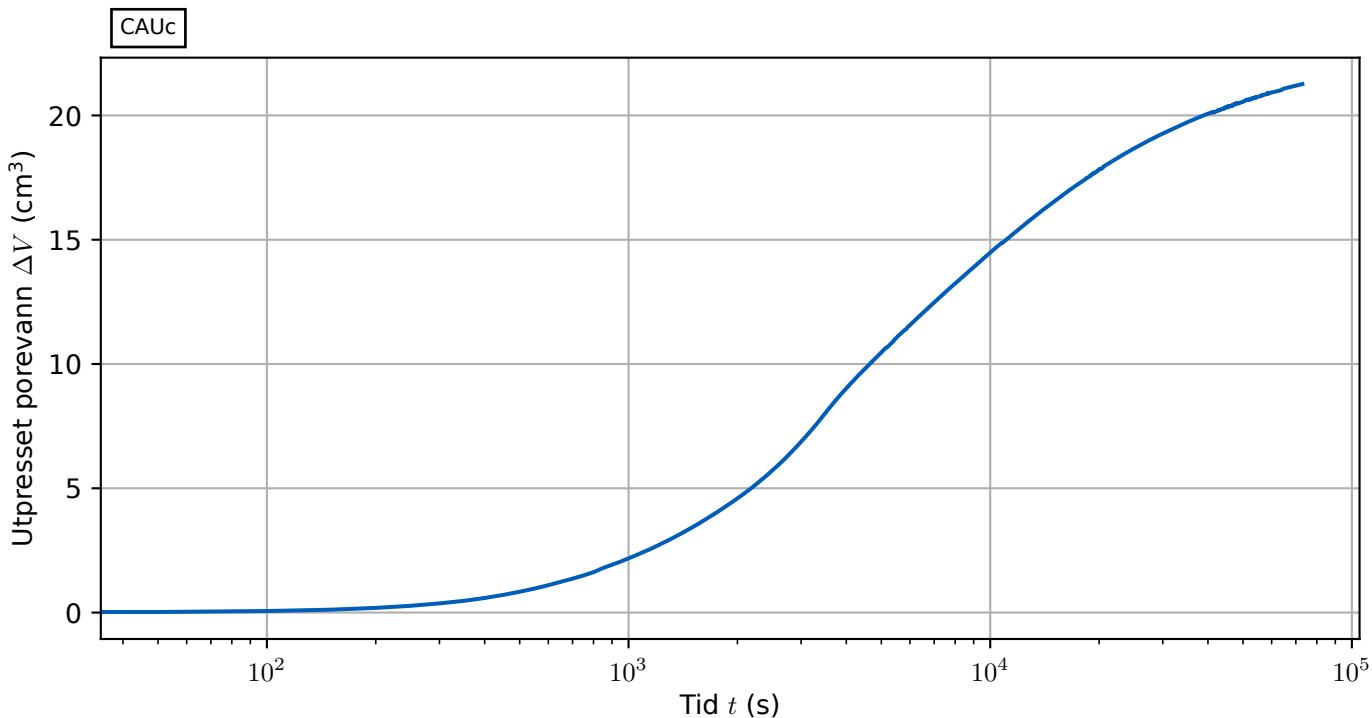
2.4.1 Posisjon 28A: Delprøve B2-5 (Dybde 5,310 til 5,420 m)

Treaksialforsøk

Visuell beskrivelse: KVIKKLEIRE (Også innhold av noe silt og litt grus.) (hovedprøve)

Gjennomsnittlig prøvehøyde før forsøket: 100,0 mm

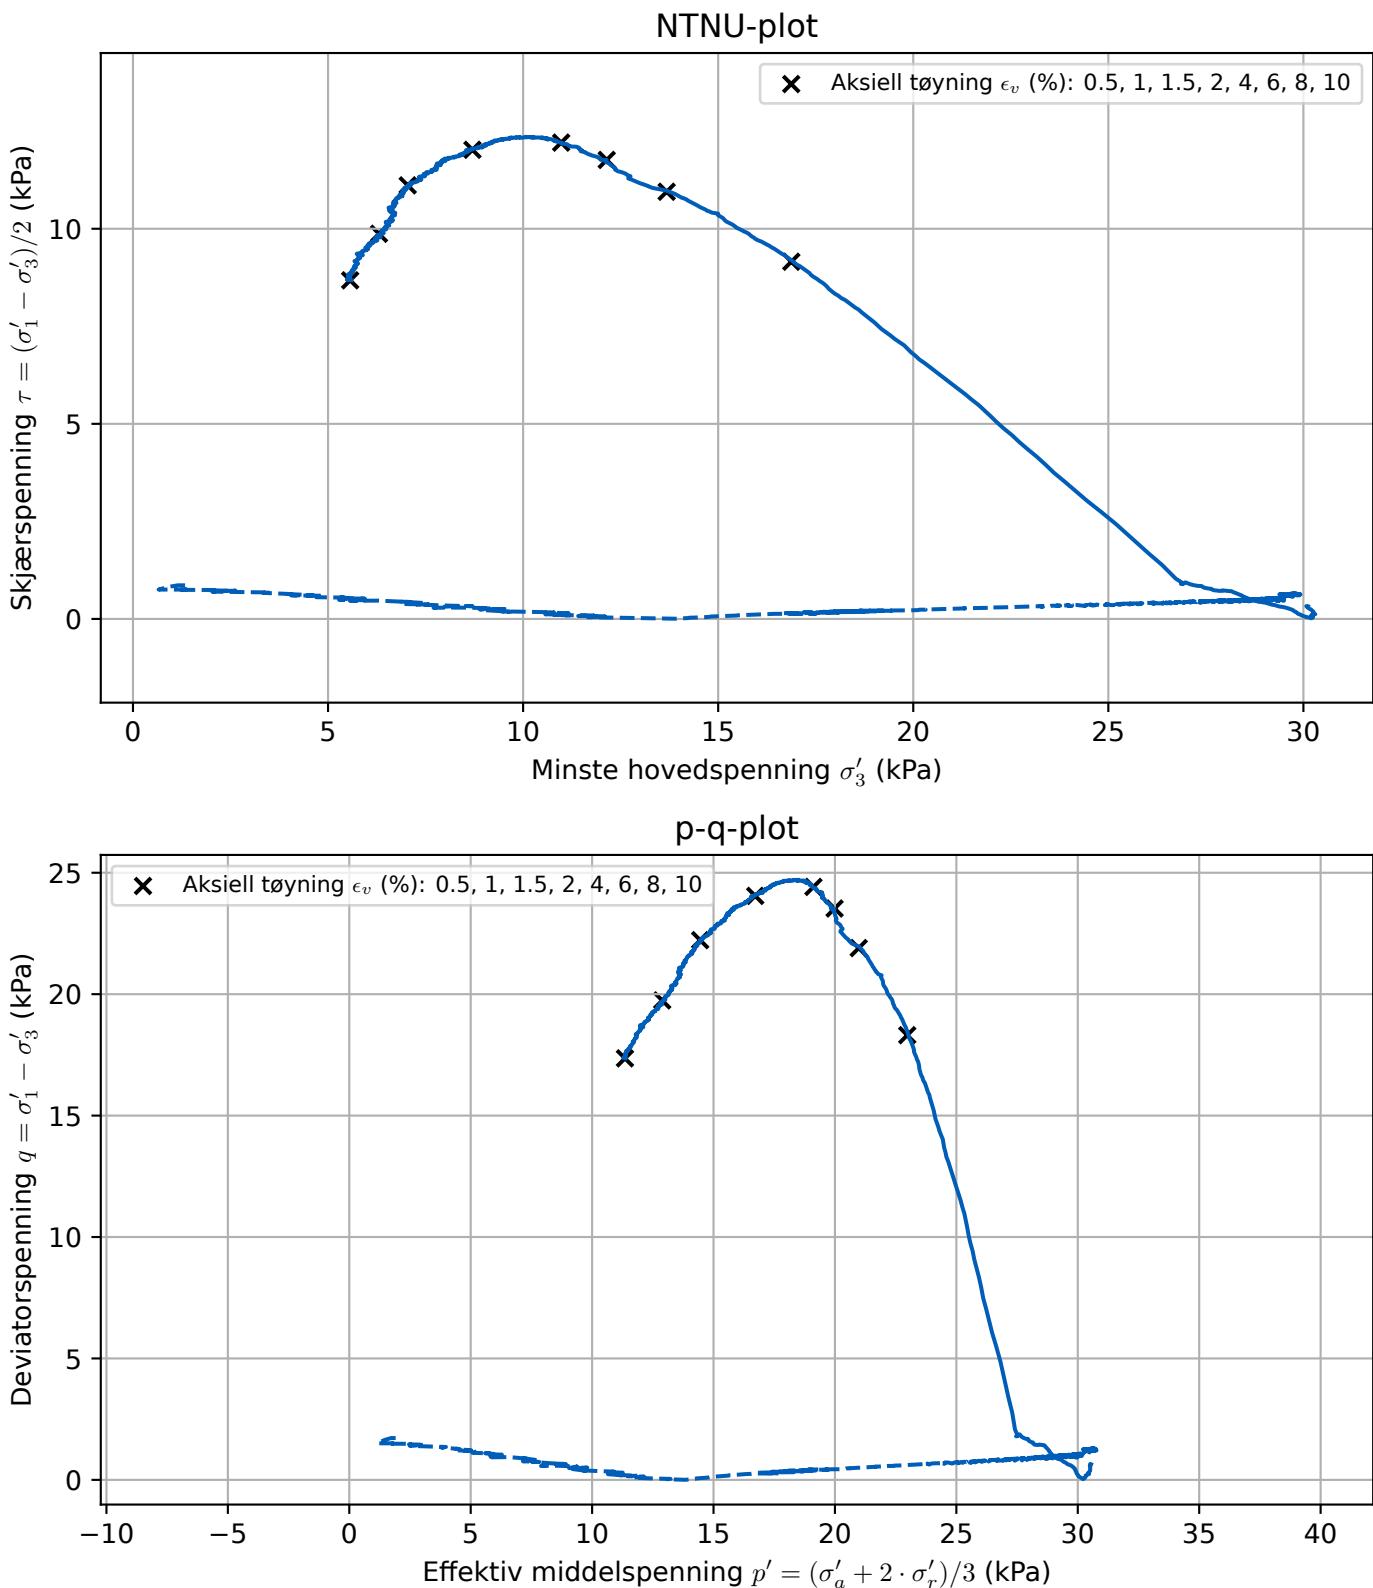
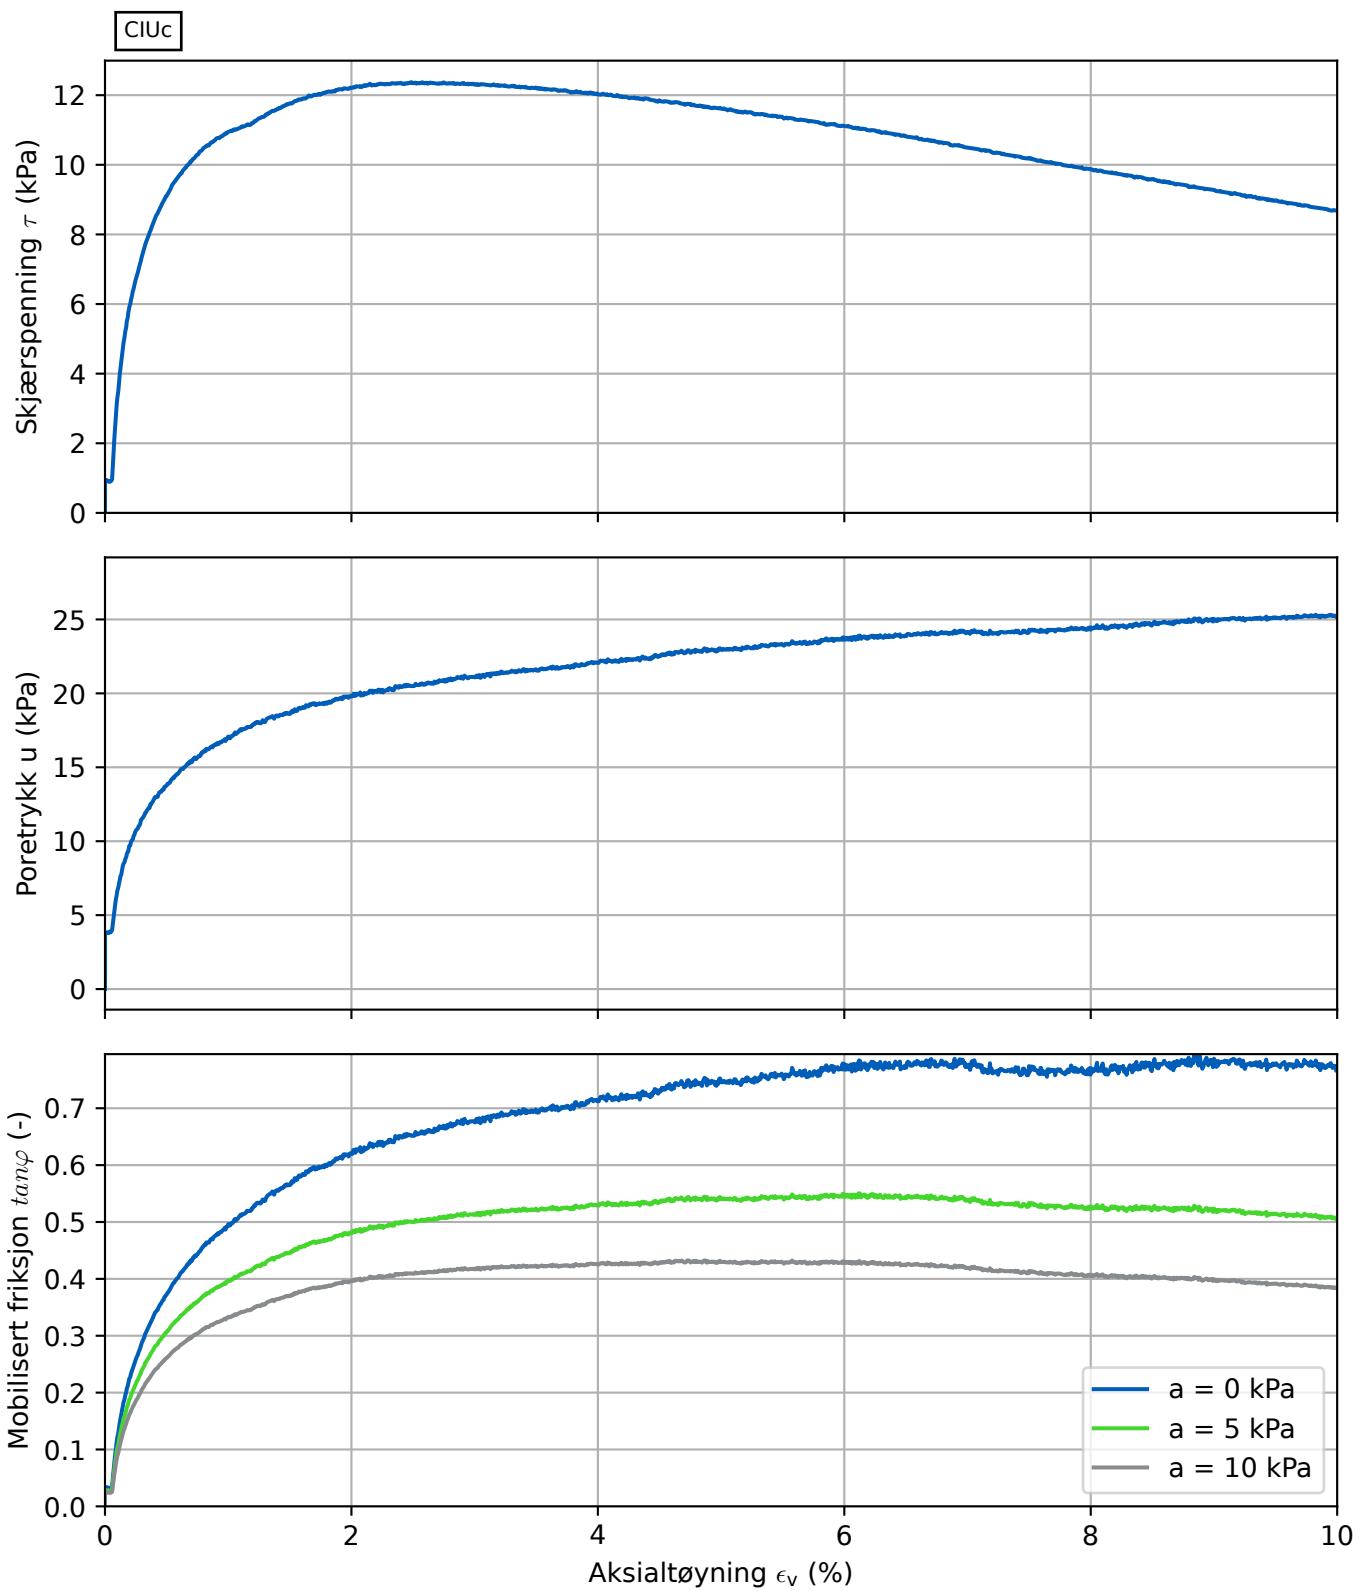
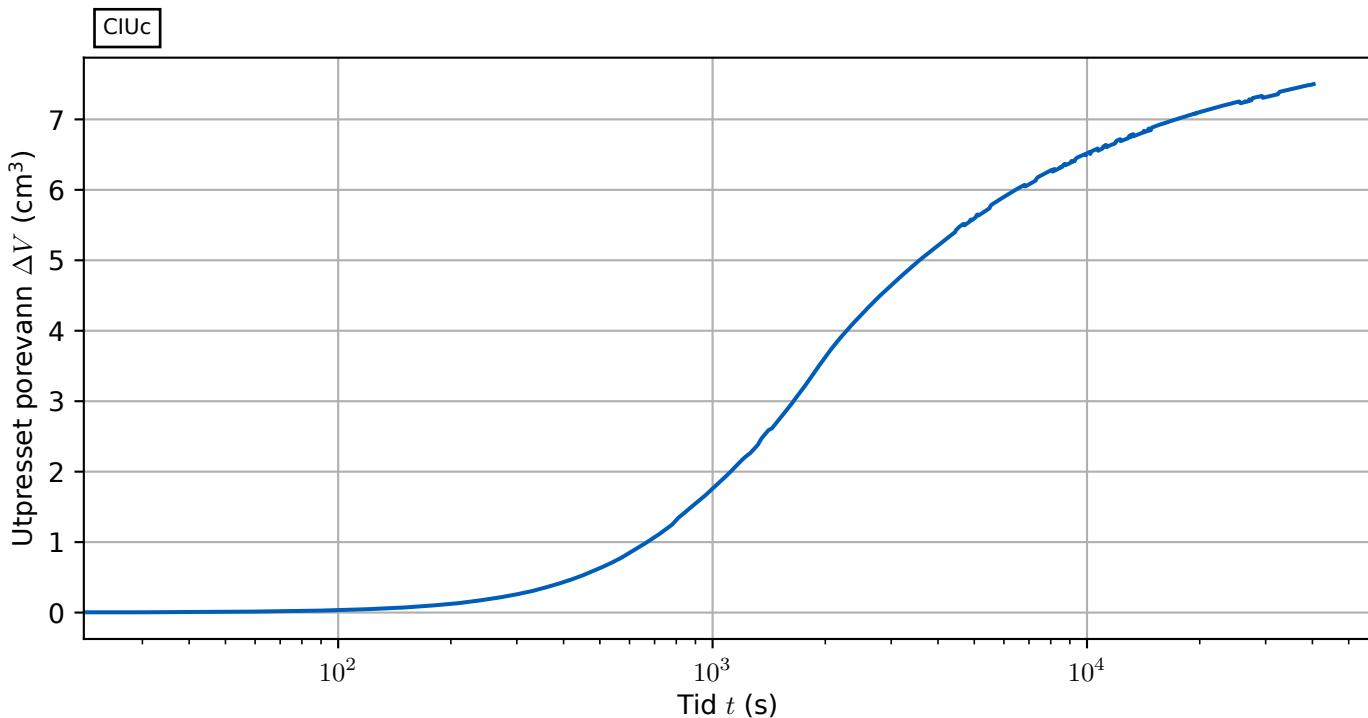
2.4.2 Posisjon 28B: Delprøve D4-4 (Dybde 5,250 til 5,360 m)

Treaksialforsøk

Visuell beskrivelse: KVIKKLEIRE (Tydelig lagdeling ved 37 cm og 65 cm. Sand øverste 3 cm. Sikte- og sedimenteringsanalyse viser også relativt høyt innhold av silt.) (hovedprøve)

Gjennomsnittlig prøvehøyde før forsøket: 100,0 mm
