Fv.57 Holmeli - Nistadlia

Planendring reguleringsplan, geoteknisk rapport
060084 – GEO – RAP -001, rev.01

Planendring reguleringsplan, geoteknisk rapport

Rapport med geotekniske vurdering knytta til planendring for strekninga Fv.57 Holmeli - Nistadlia.

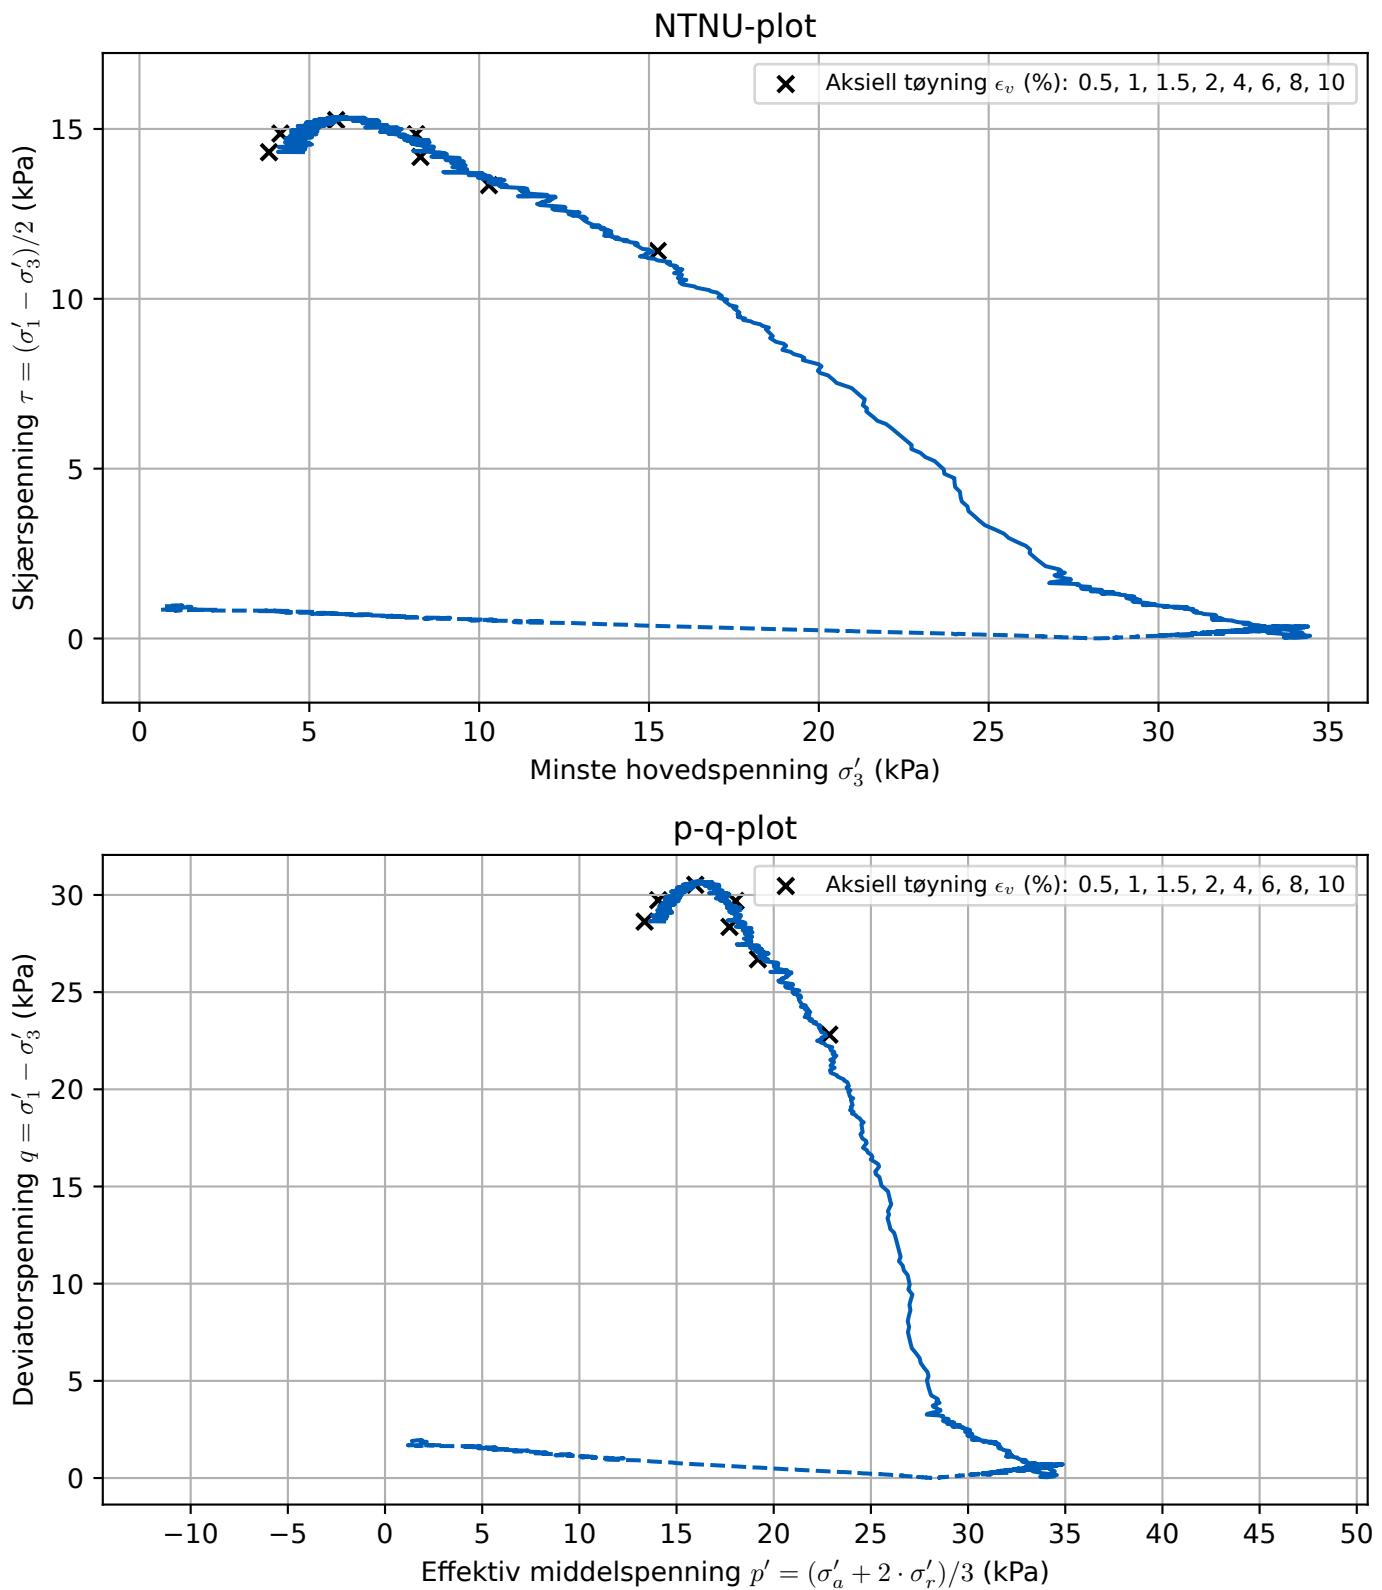
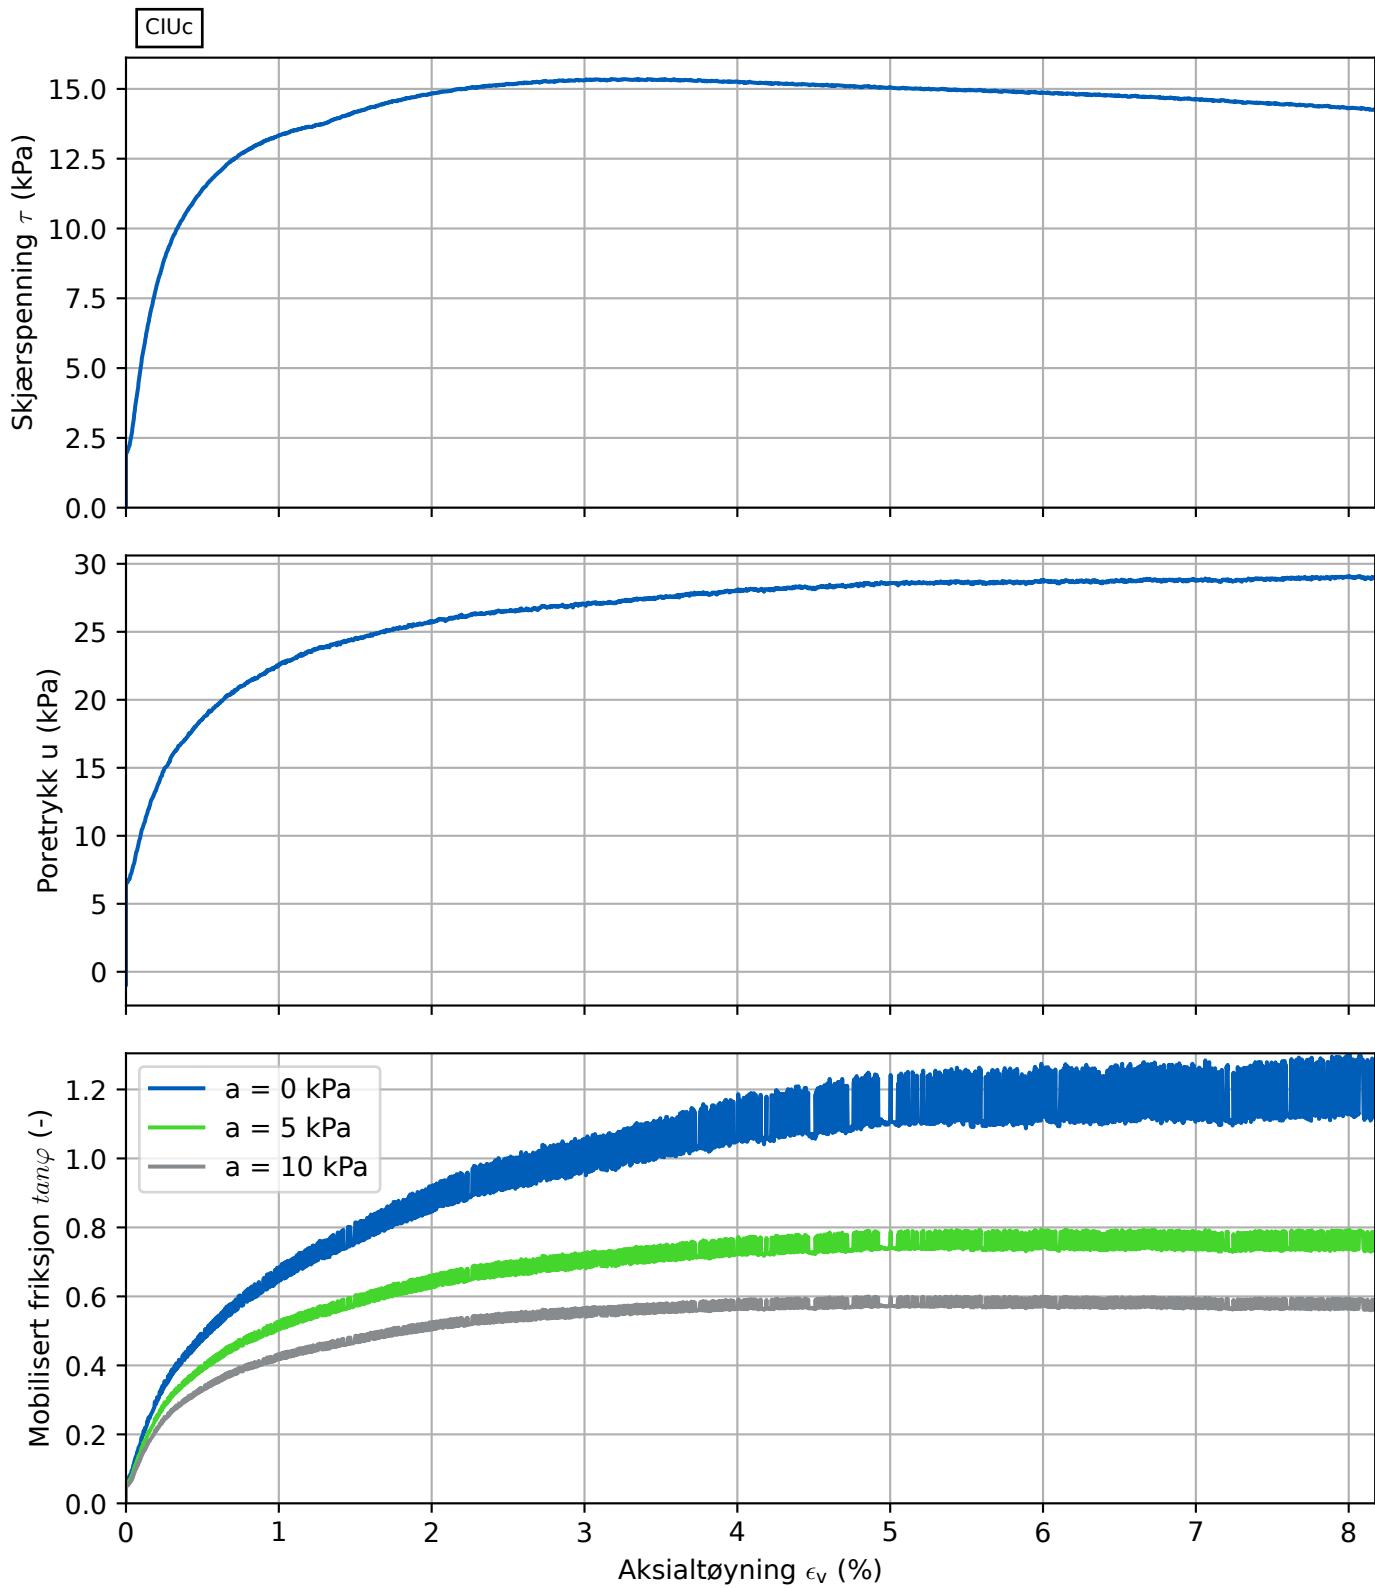
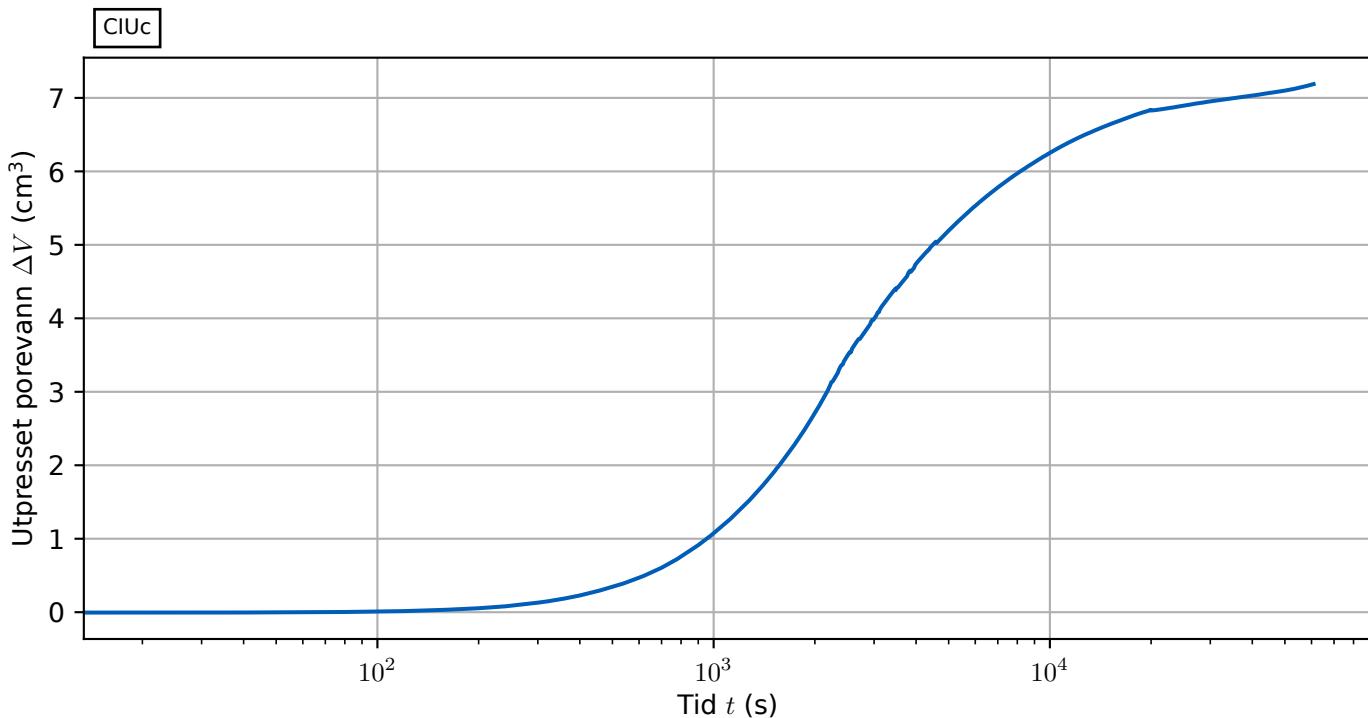
2.4.3 Posisjon 28B: Delprøve 5055K-3 (Dybde 6,150 til 6,260 m)

Treaksialforsøk

Visuell beskrivelse: KVIKKLEIRE (Også innhold av noe silt og litt grus.) (hovedprøve)

Gjennomsnittlig prøvehøyde før forsøket: 100,0 mm

Avvik fra rutine:

Forsøket stanset før det nådde 10 % tøyning pga systemoppdatering som startet automatisk før endt forsøk.

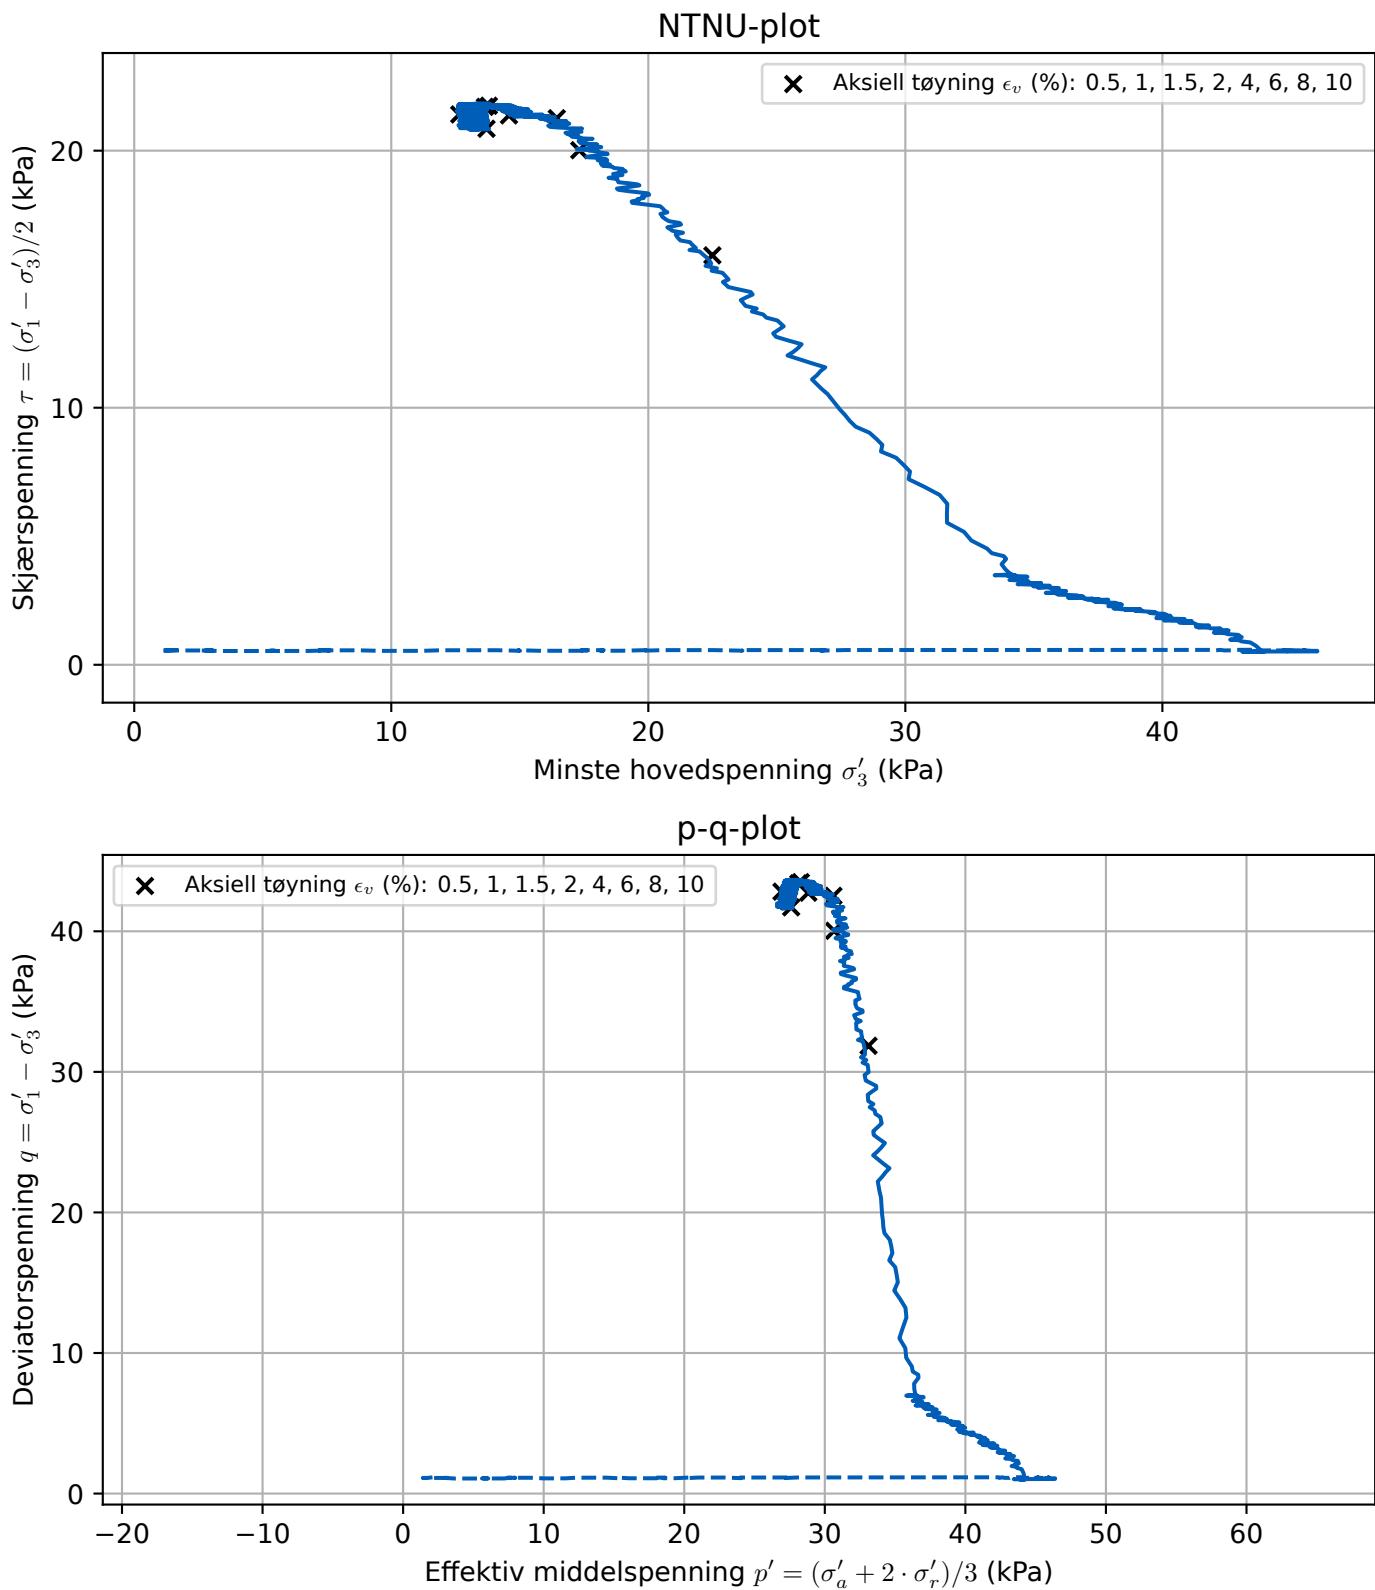
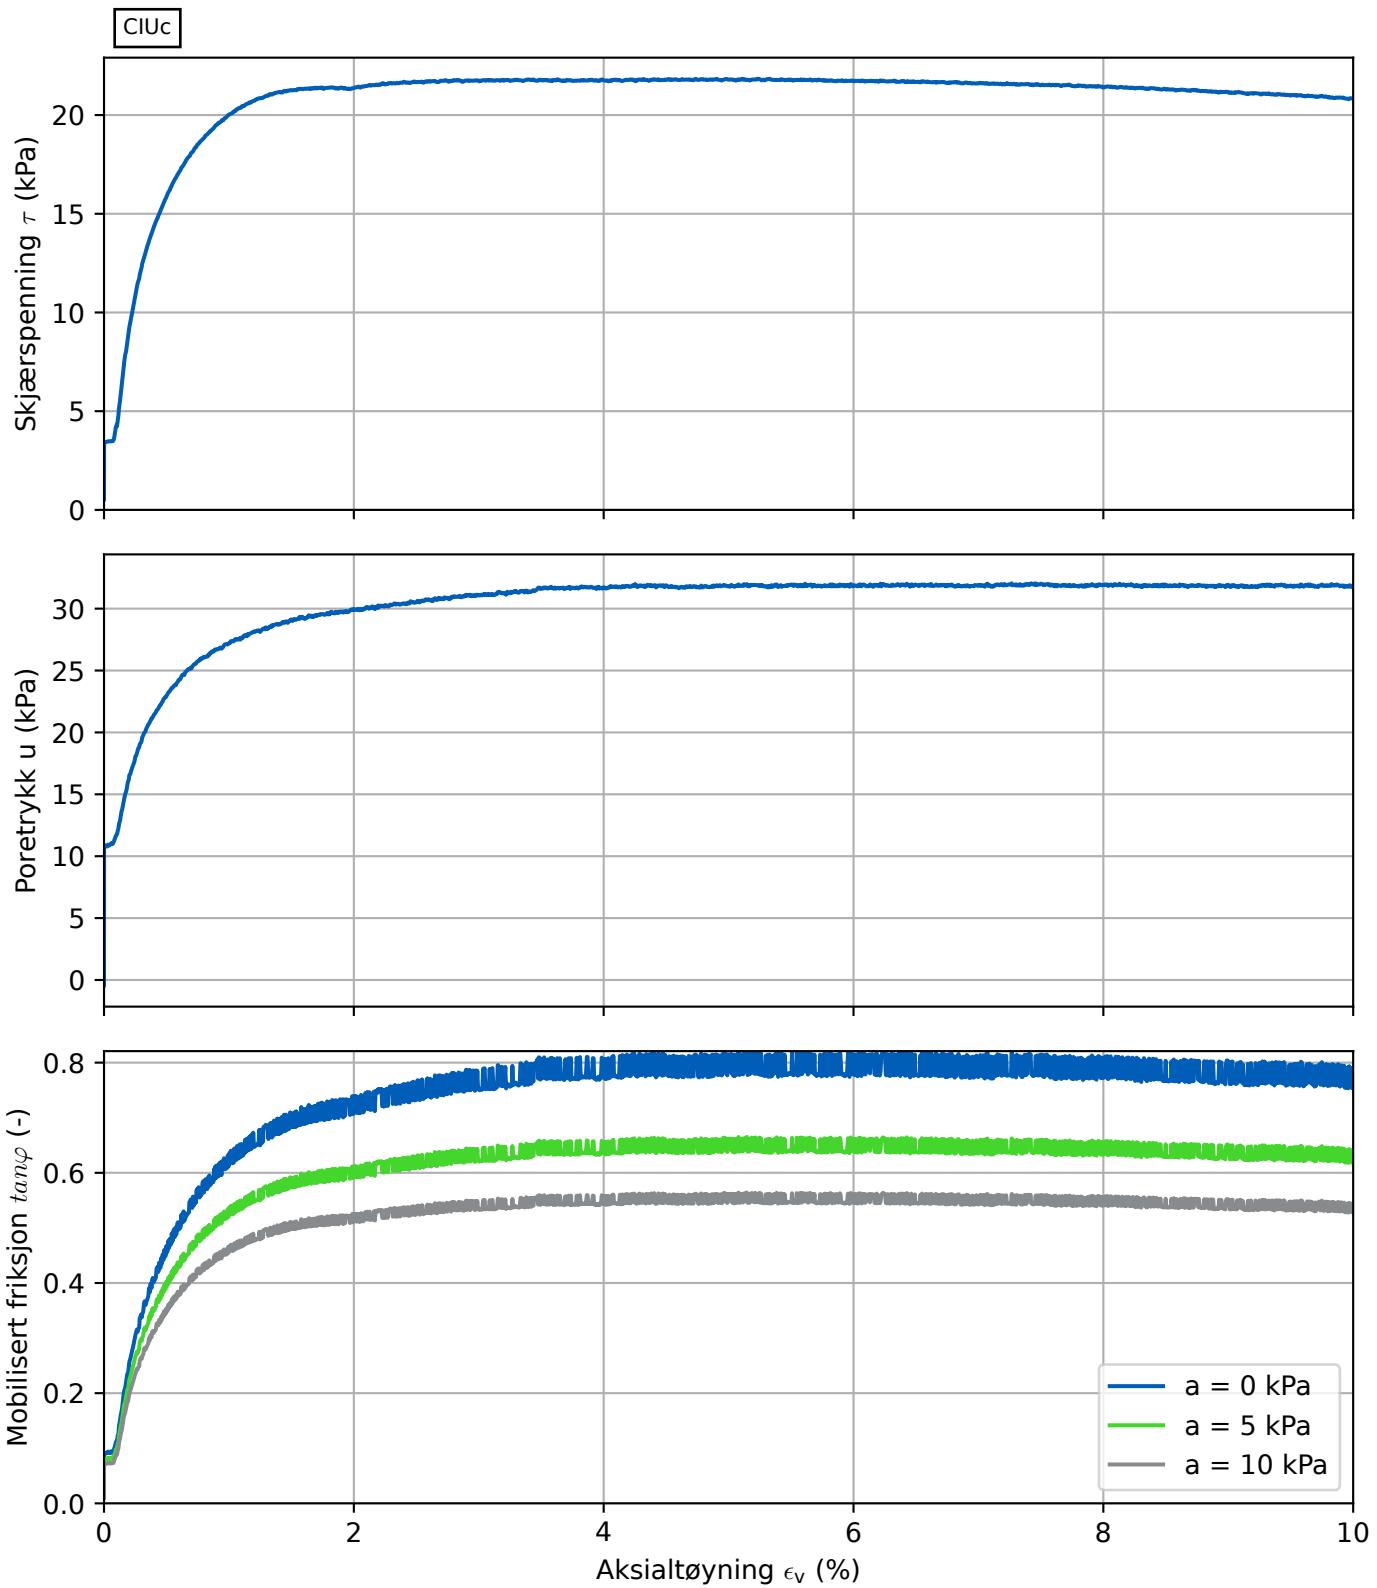
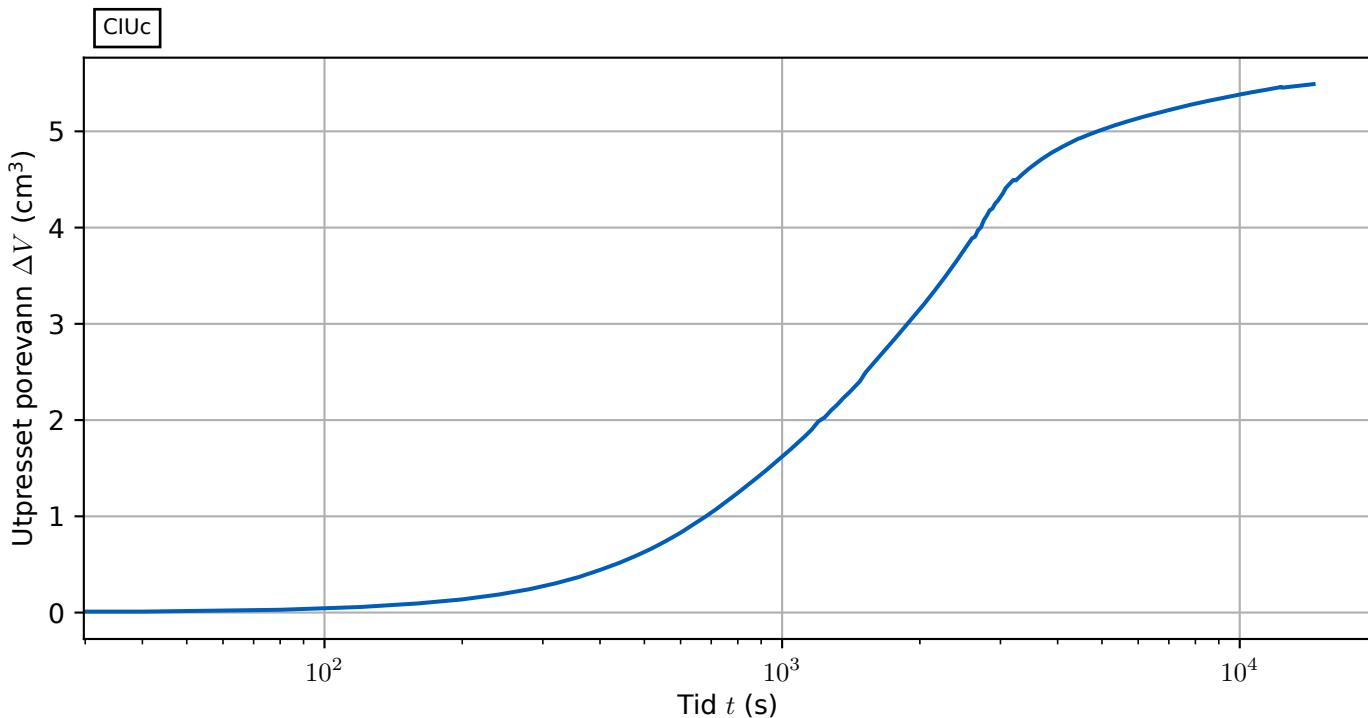
2.4.4 Posisjon 28B: Delprøve H8-4 (Dybde 7,280 til 7,390 m)

Treaksialforsøk

Visuell beskrivelse: KVIKKLEIRE (Også noe siltinnhold, mest i nedre halvdel av sylinder. Noe sand helt i bunnen.) (hovedprøve)

Gjennomsnittlig prøvehøyde før forsøket: 100,0 mm

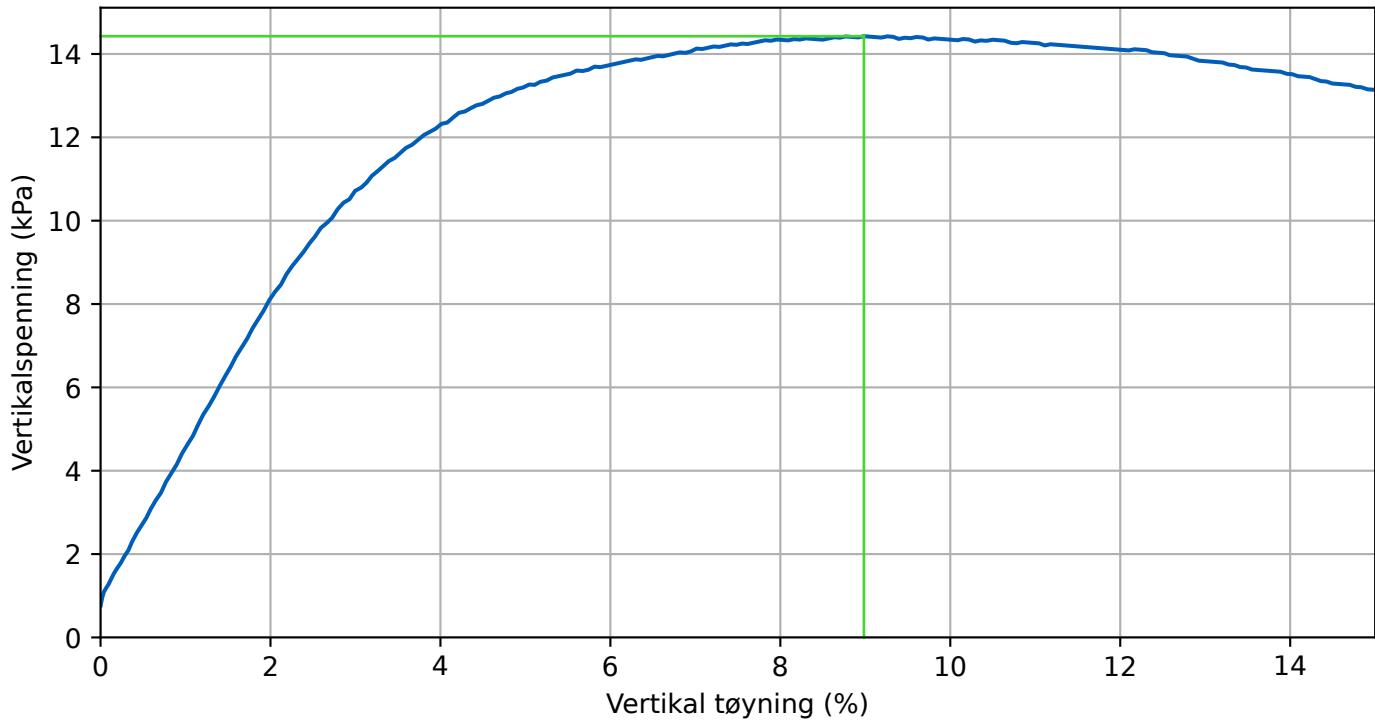
3.1.3 Posisjon 28A: Delprøve B2-3 (Dybde 5,150 til 5,260 m)

Enaksialt trykkforsøk: 7 kPa (9.0%)

Gjennomsnittlig prøvehøyde før forsøket: 100 mm

Gjennomsnittlig prøvediameter før forsøket: 54 mm

Tøyning ved brudd: 9,0 %

Estimert udrenert skjærstyrke: 7 kPa

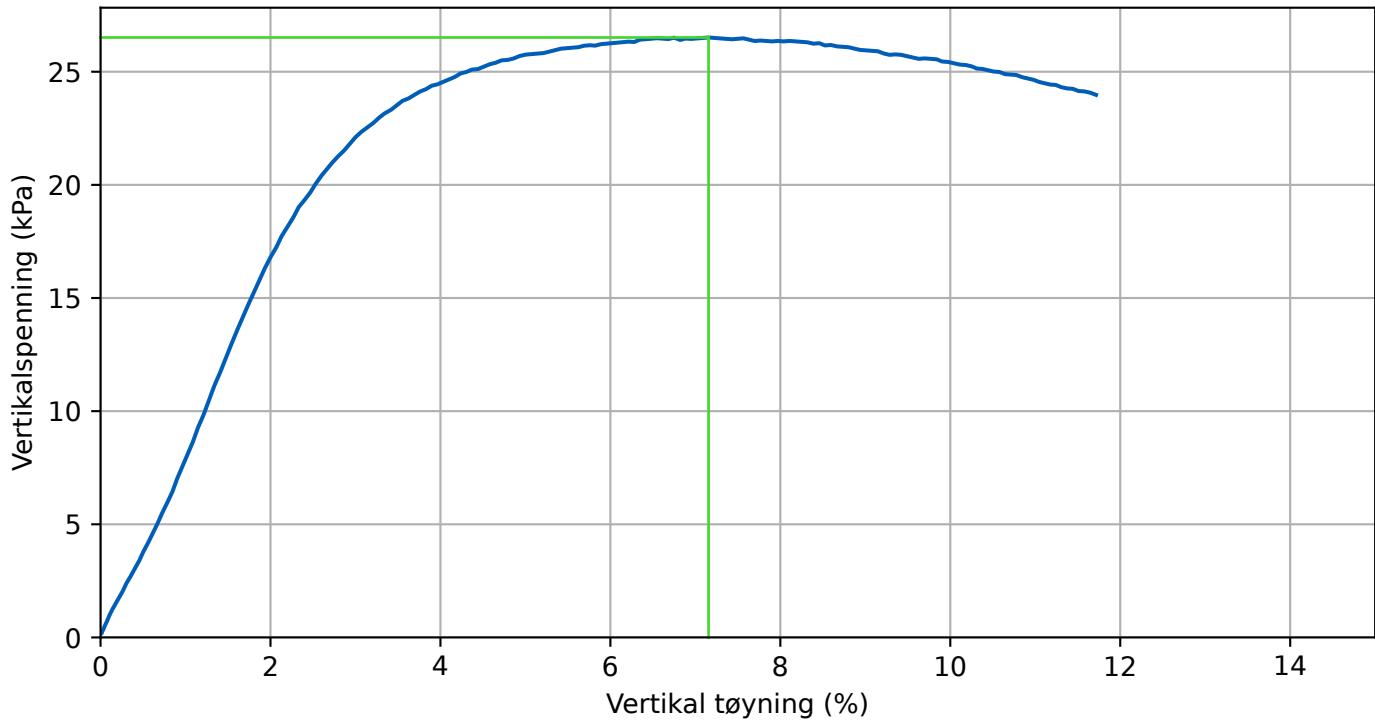
3.1.6 Posisjon 28A: Delprøve B2-7 (Dybde 5,470 til 5,580 m)

Enaksialt trykkforsøk: 13 kPa (7.2%)

Gjennomsnittlig prøvehøyde før forsøket: 100 mm

Gjennomsnittlig prøvediameter før forsøket: 54 mm

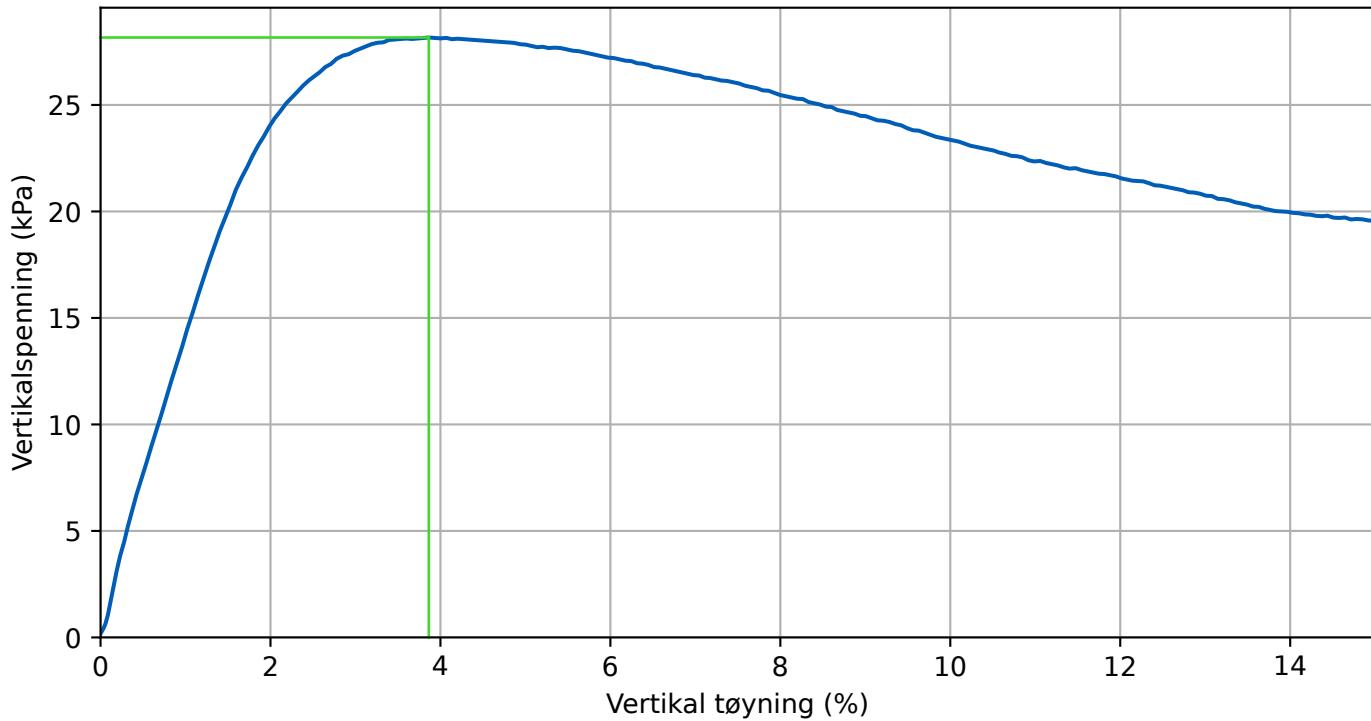
3.2.5 Posisjon 28B: Delprøve D4-6 (Dybde 5,400 til 5,510 m)

Enaksialt trykkforsøk: 14 kPa (3.9%)

Gjennomsnittlig prøvehøyde før forsøket: 100 mm

Gjennomsnittlig prøvediameter før forsøket: 54 mm

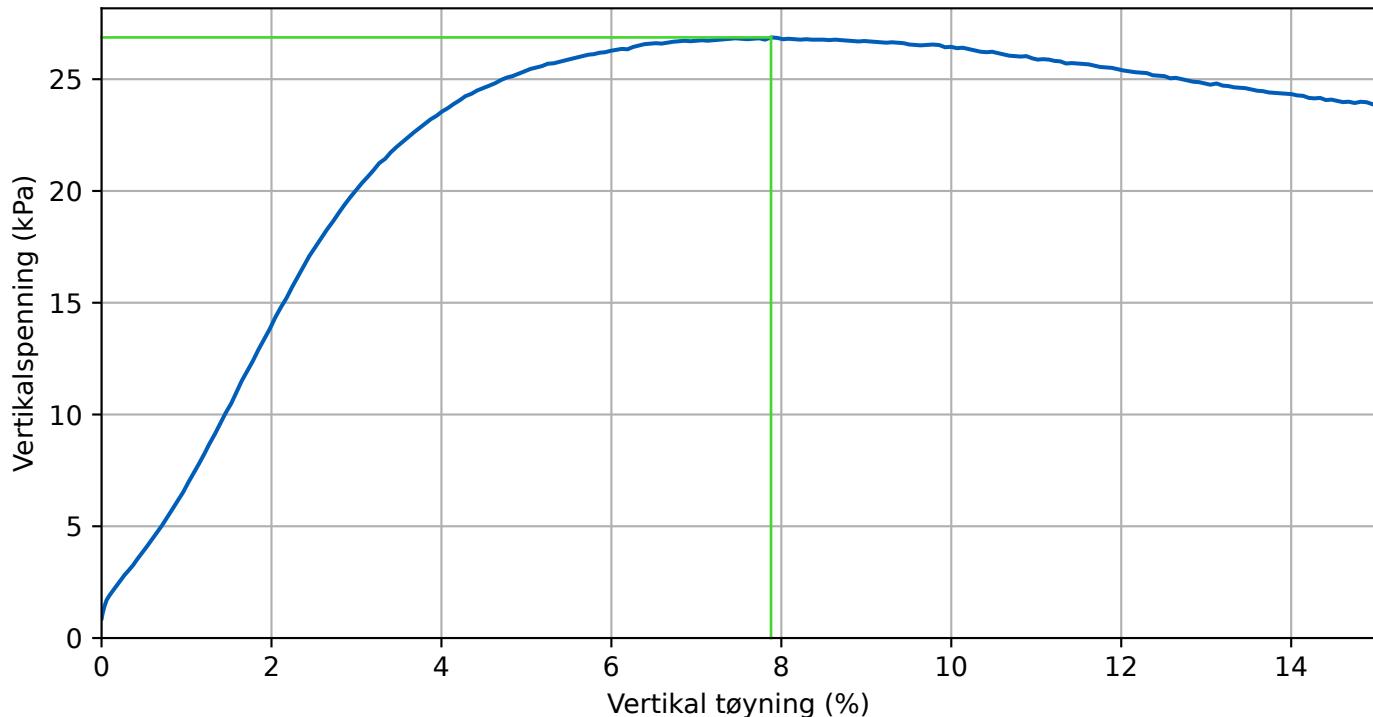
3.2.10 Posisjon 28B: Delprøve 5055K-4 (Dybde 6,260 til 6,370 m)

Enaksialt trykkforsøk: 13 kPa (7.9%)

Gjennomsnittlig prøvehøyde før forsøket: 100 mm

Gjennomsnittlig prøvediameter før forsøket: 54 mm

Tøyning ved brudd: 7,9 %

Estimert udrenert skjærstyrke: 13 kPa

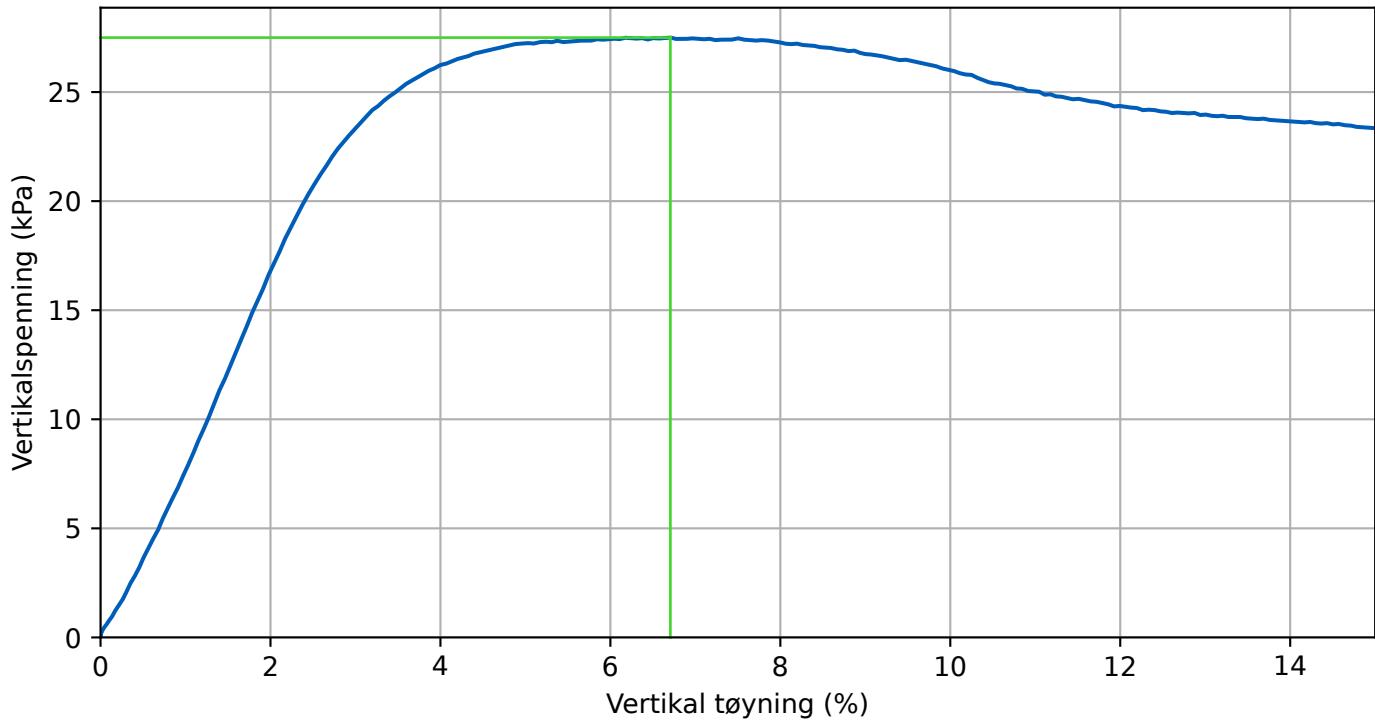
3.2.12 Posisjon 28B: Delprøve 5055K-6 (Dybde 6,420 til 6,530 m)

Enaksialt trykkforsøk: 14 kPa (6.7%)

Gjennomsnittlig prøvehøyde før forsøket: 100 mm

Gjennomsnittlig prøvediameter før forsøket: 54 mm

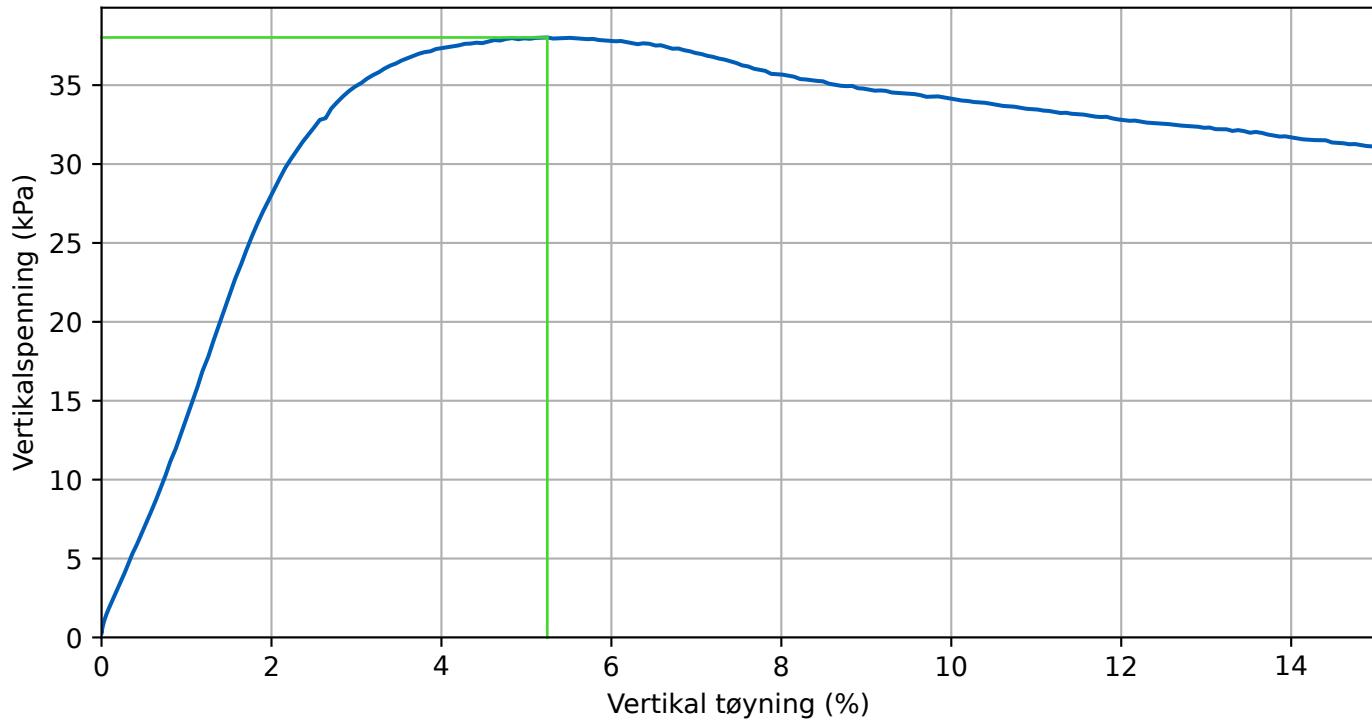
3.2.15 Posisjon 28B: Delprøve H8-3 (Dybde 7,170 til 7,280 m)

Enaksialt trykkforsøk: 19 kPa (5.2%)

Gjennomsnittlig prøvehøyde før forsøket: 100 mm

Gjennomsnittlig prøvediameter før forsøket: 54 mm

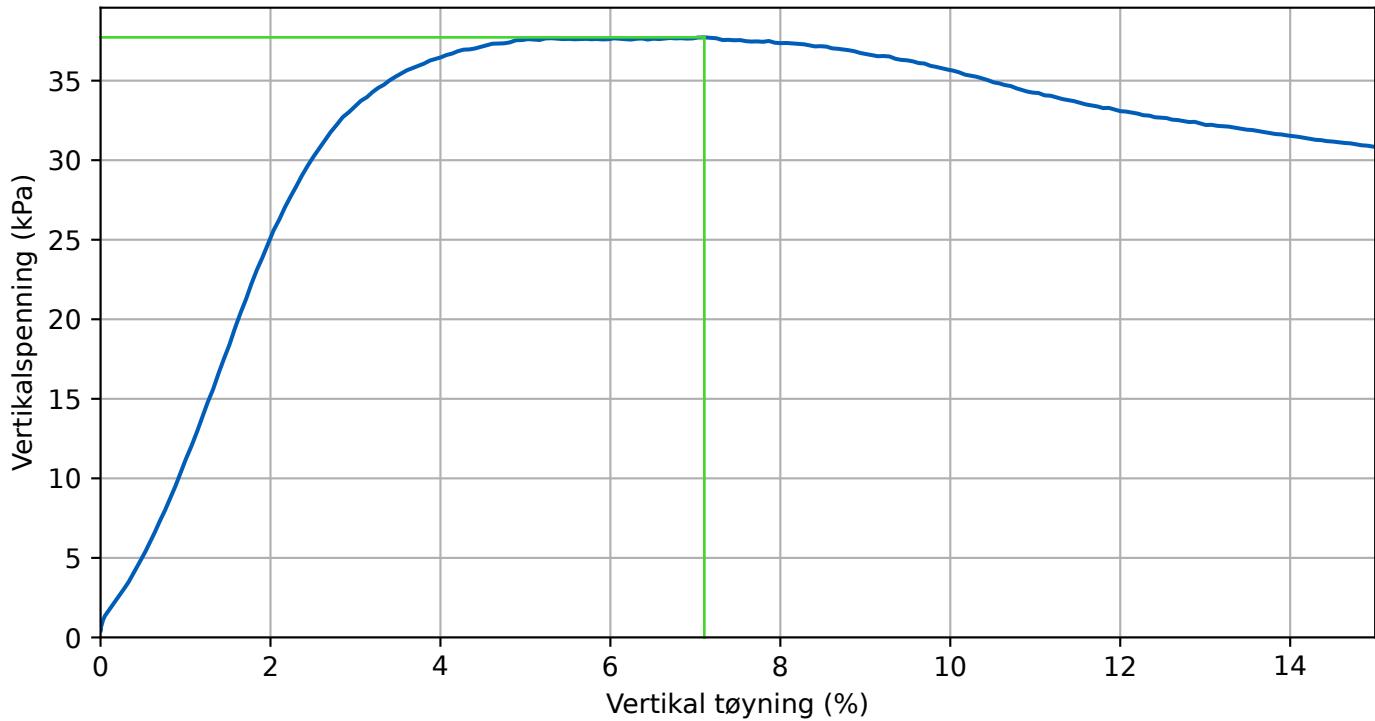
3.2.17 Posisjon 28B: Delprøve H8-6 (Dybde 7,450 til 7,560 m)

Enaksialt trykkforsøk: 19 kPa (7.1%)

Gjennomsnittlig prøvehøyde før forsøket: 100 mm

Gjennomsnittlig prøvediameter før forsøket: 54 mm

Tøyning ved brudd: 7,1 %

Estimert udrenert skjærstyrke: 19 kPa
