Søknad om konsesjon for uttak av vatn til landbasert oppdrett (akvakultur) – SalMar Genetics AS

Konsesjonssøknad**for****Uttak av vatn frå Reistadelva til
produksjon av stamfisk
SalMar Genetics AS**

Vågstranda – Rauma kommune – Møre og Romsdal
fylke

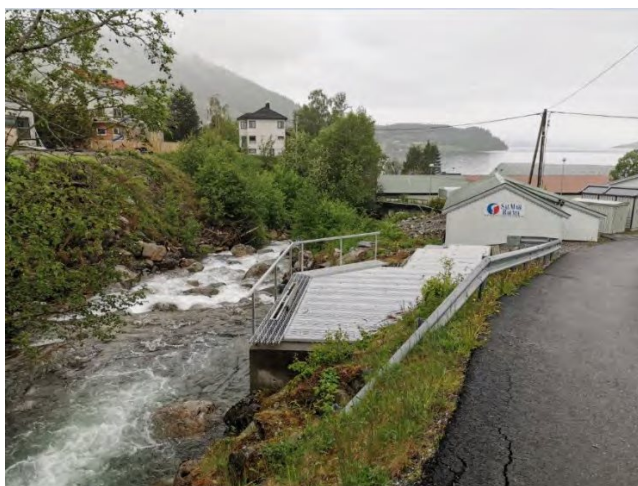
Eksisterande vassinntak til anlegget ligg på gnr. 193 bnr. 43 på austre elvebreidd om lag på kote 20 og om lag 110 m frå utløpet til Romsdalsfjorden. Vassinntaket er vist på bilete 1 under. Inntakskonstruksjonane består av ei 5 m lang og 1,5 m brei inntaksrenne utført i betongelement. Renna har luker i front og eit inntakshus oppå ein betongkum. I inntakshuset er det plassert eit filtersystem (bandfilter) som filtrerer vatnet før det går via røyrleidningar til verksemda sine produksjonsanlegg på aust- og vestsida av elva. Ein overløpskanal leier vatn frå inntaket og tilbake til Reistadelva nedstraums terskelen. Inntaket vart bygd i samband med oppstarten av anlegget i 1983, og har vore i bruk sidan. Frå inntaket går det to stk. røyrleidningar på Ø400 mm og Ø315 mm til produksjonsanlegga aust og vest for elva. Ved inntaksrenna er det ein kulp som er etablert ved hjelp av ein mura, glatt terskel frå 1980-talet. Utforming av terskelen har sin bakgrunn i ønsket om å sikre mot opphoping av is/stein, tre og busker som vert ført med elva under flaum eller isgang. Terskelen hindrar ikkje opp- eller nedvandring av fisk. Søkjar har meddelt at elva kan føre med seg stein når den er flaumstor.

Bilde 1. Eksisterande vassinntak i elva og inntakshus.

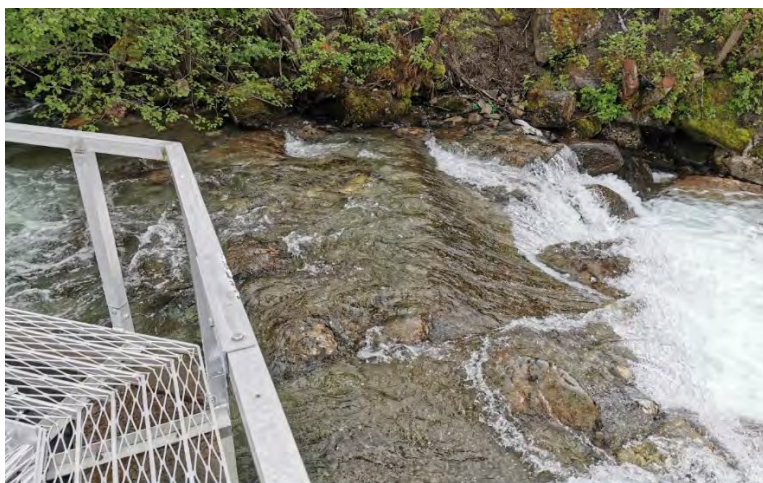
Nedstrøms inntakspunktet er det ein oppmurt, glatt terskel. Terskelen er utforma med ei avrunda og relativt glatt overflate for å hindrar opphoping av is/stein, tre og busker som vert ført med elva under flaum eller isgang. Terskelen hindrar ikkje opp- og nedvandring av fisk.

Bilde 3. Terskel ved inntak.

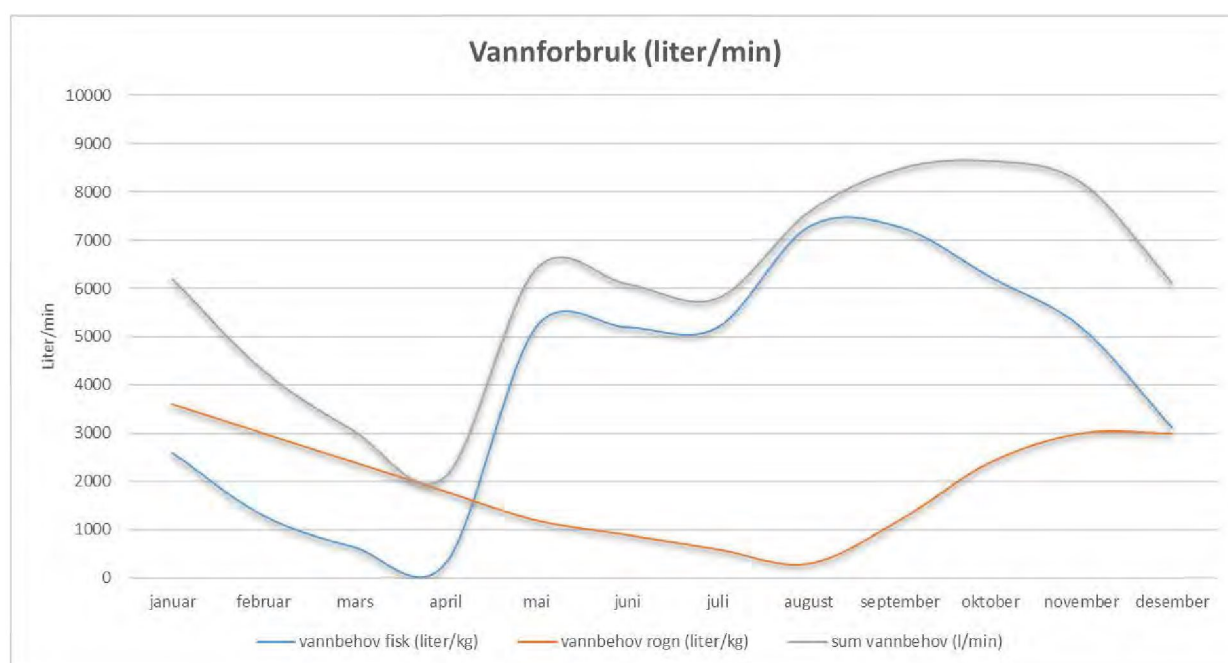
Figur 5 - Vassforbruk fordelt på fisk (blå) og rogn (oransje), og total (grå).

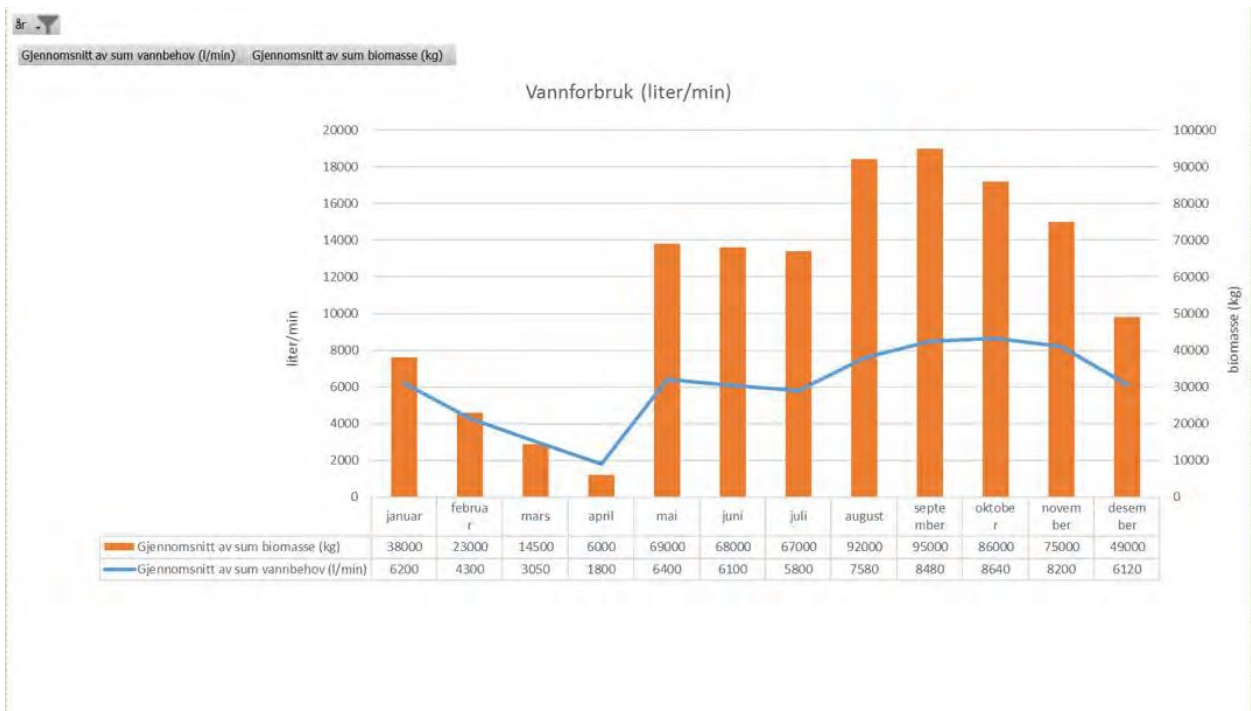
Figur 6 - Gjennomsnittleg biomasse vs vassbehov.

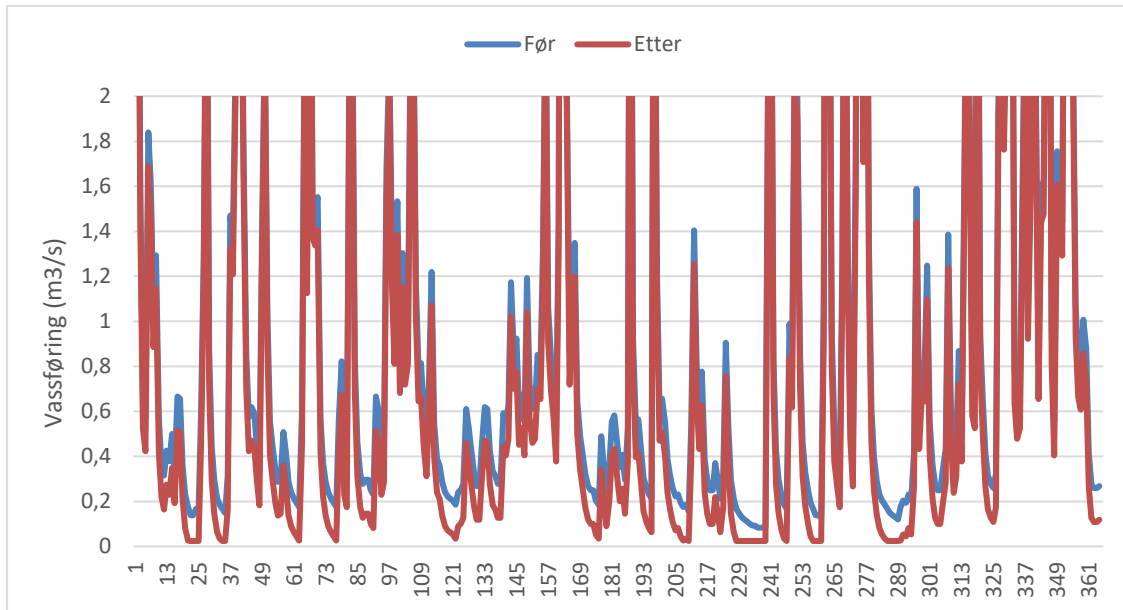
Figur 3 – kurve som viser vassføringa ved inntaket i Reistadelva i eit vått år (2015), før og etter utbygging

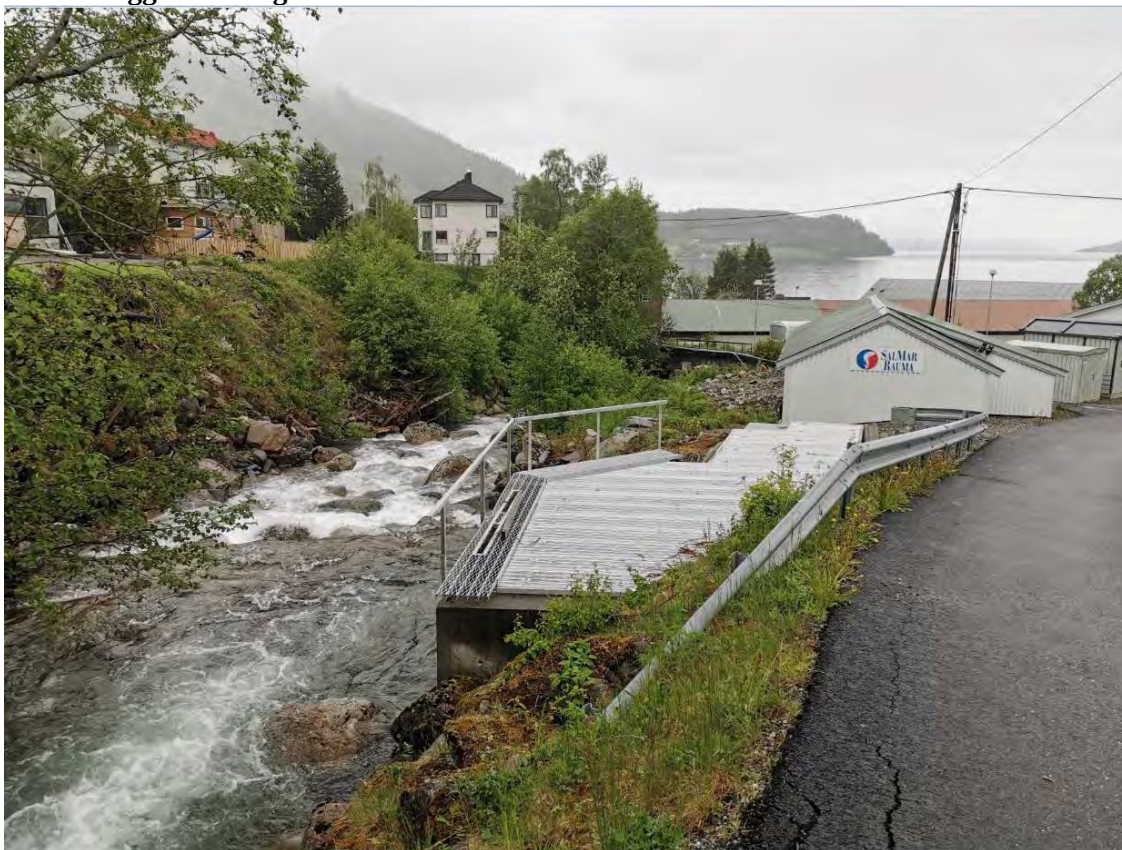
Bilde 1 – Inntaket sett rett oppstrøms

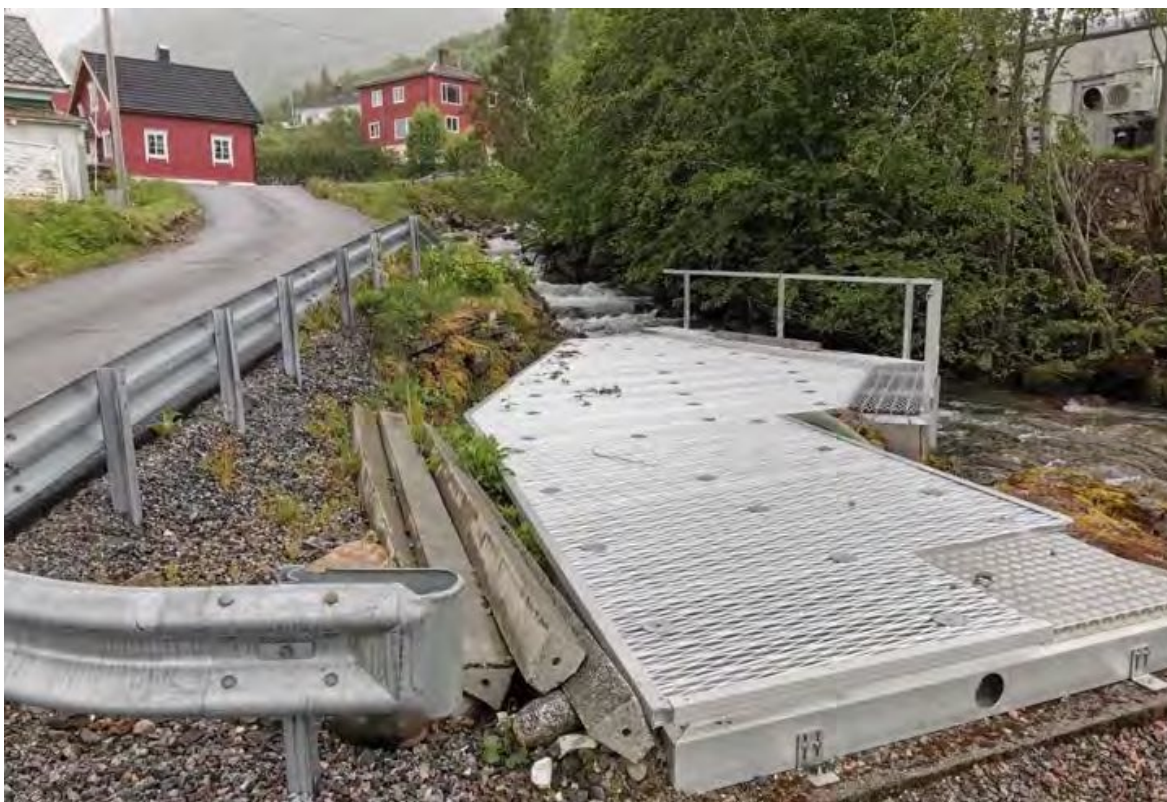
Bilde 2 – Inntaksrenne

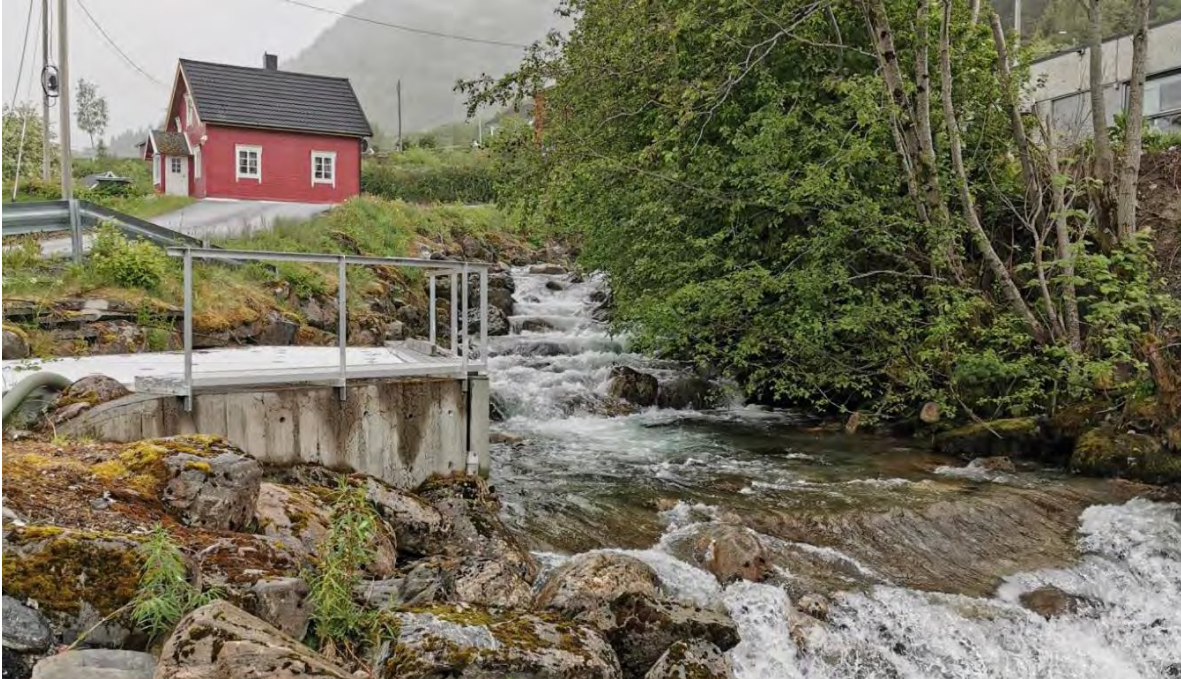
Bilde 3 – Inntaksrenne med bevegeleg front

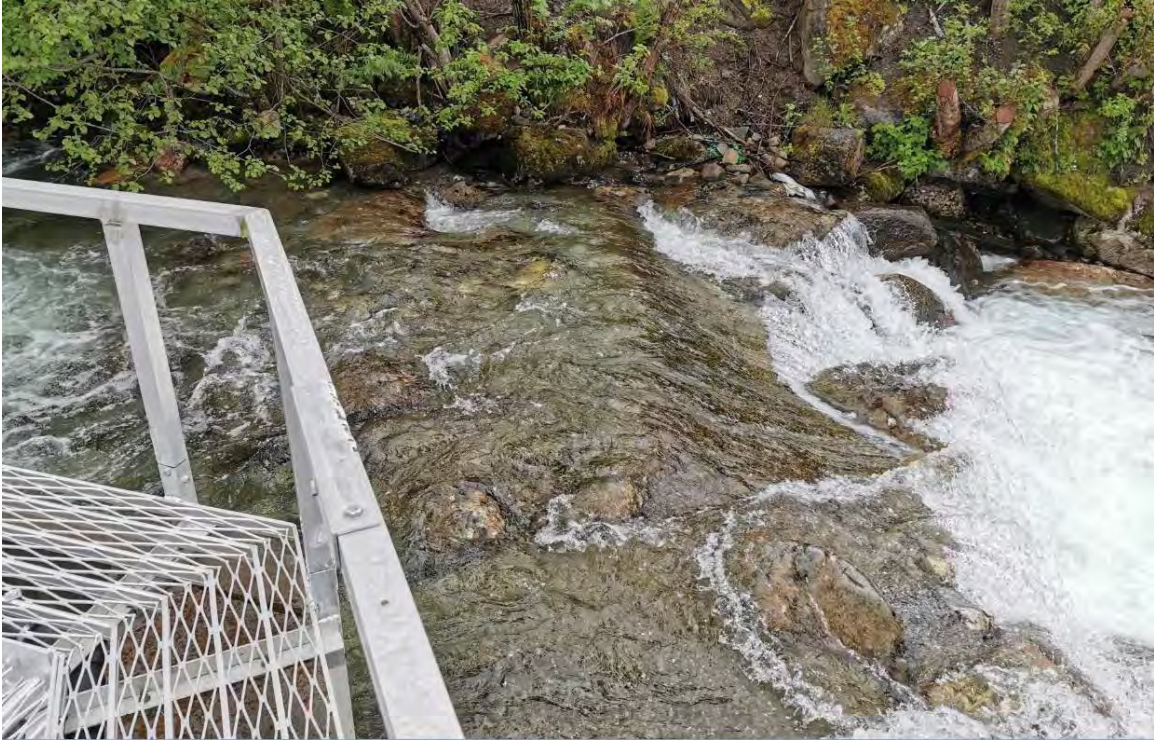
Bilde 5 – Terskel rett nedstrøms inntaket

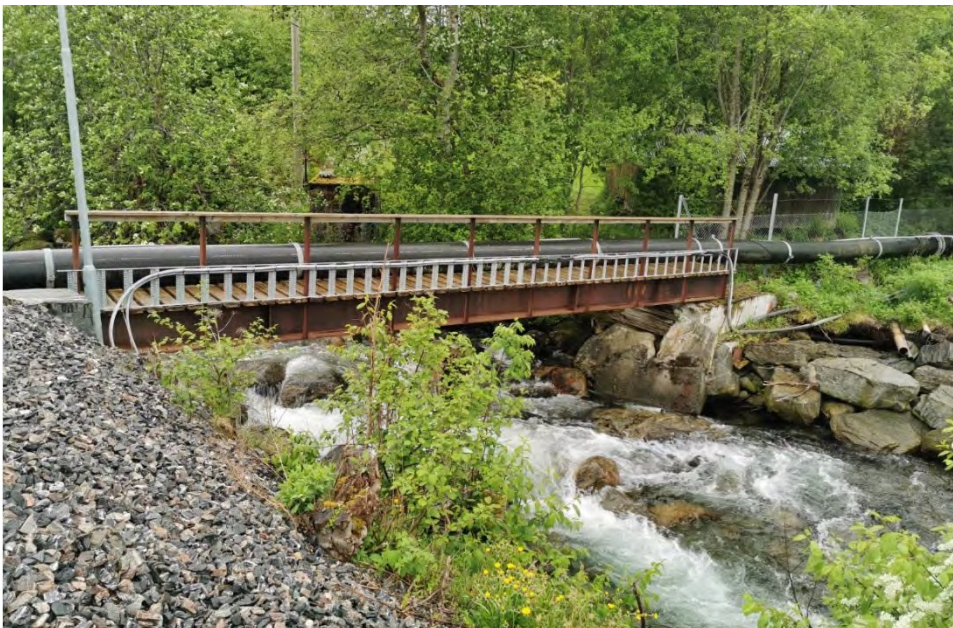
Bilde 9 – Elvekryssing for Ø400 mm røyrledning

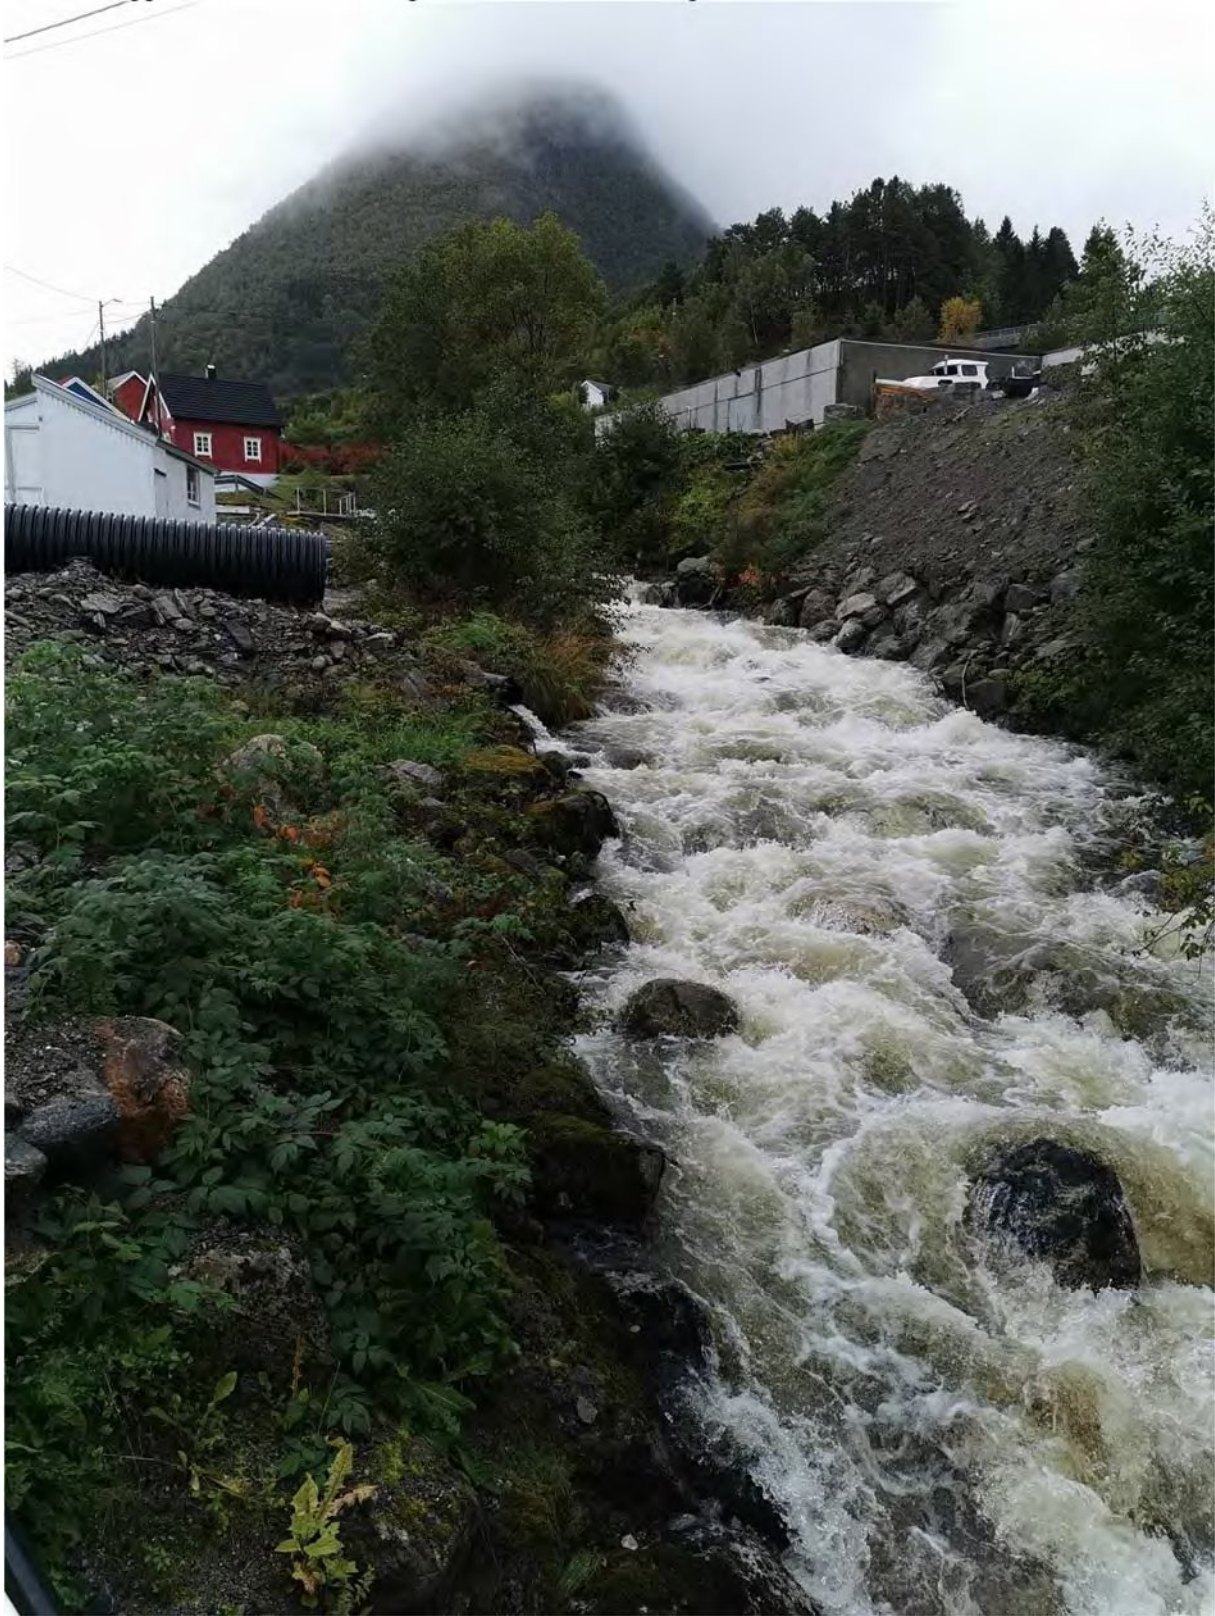
Bilde 1 – Reistadelva med stor vassføring 22.09.2020, vassføring om lag $5,0 \text{ m}^3/\text{s}$. (omrekna etter målestasjon Myra, skaleringsfaktor 0,924).

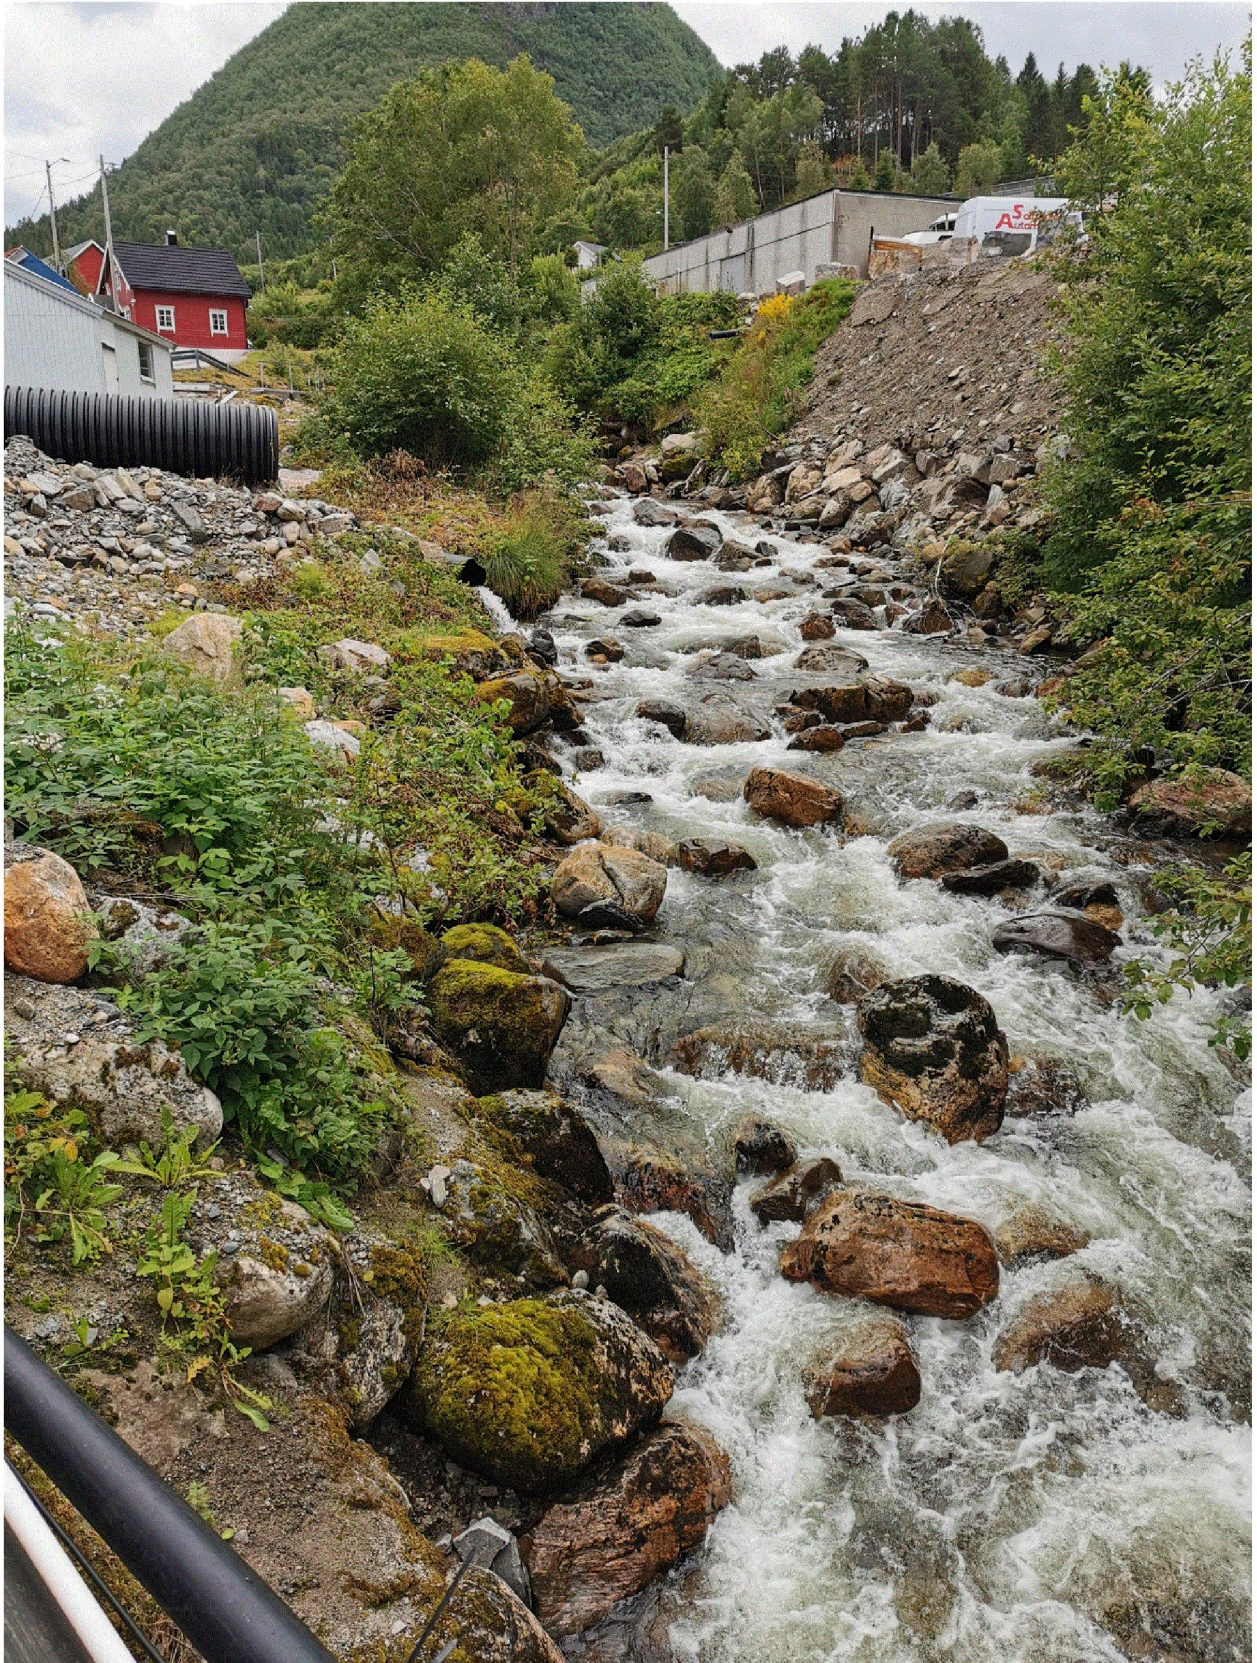
Bilde 2 – Reistadelva nedstrøms inntaket med normal vassføring 08.08.2020. Vassføring om lag $0,75 \text{ m}^3/\text{s}$ (omrekna etter målestasjon Myra, skaleringsfaktor 0,924)

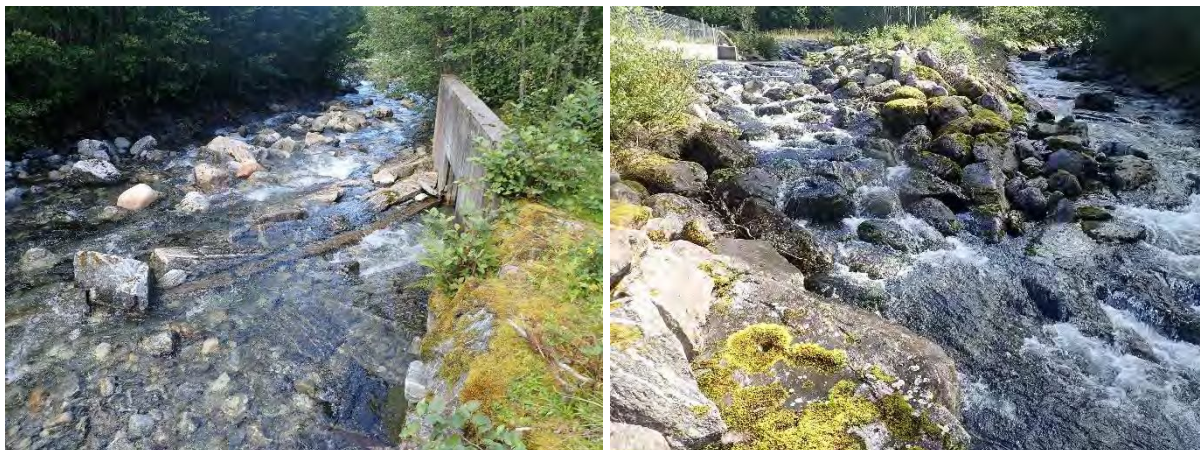
Omtrent 2,9 km fra utløpet til sjø ligger inntak for vannverket. Her er det murt opp en kant, fra inntaket til et sideløp og noen meter ut i elven på skrå motstrøms (**figur 2**). Utformingen på inntaket er slik at sideløpet trolig bare vil fange opp en mindre delstrøm av hovedløpet, uavhengig av vannføring i hovedløpet. Sideløpet blir ledet inn i en dam for uttak av vann til vannverket, og overløpet fra dammen leder overskytende vann tilbake i hovedelven, ca. 60 meter nedstrøms inntaket.

Figur 2. Inntak til vannverk til venstre, og tilbakeføring av overskytende vann til hovedløp til høyre.

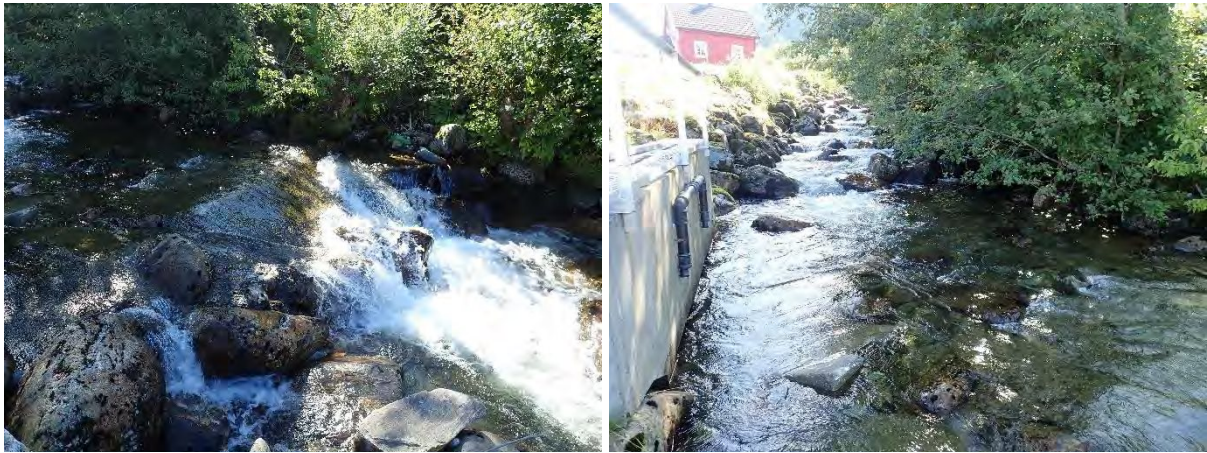
Salmar Genetics AS sitt stamfiskanlegg Reistad har vanninntak ca. 100 m fra utløp til sjø. Like nedstrøms inntakspunktet er det murt opp en glatt terskel, som demmer opp en liten kulp ved inntaket (**figur 4**).

Figur 4. Terskel nedenfor vanninntak for stamfiskanlegg til venstre, og kulp ved vanninntak til høyre.

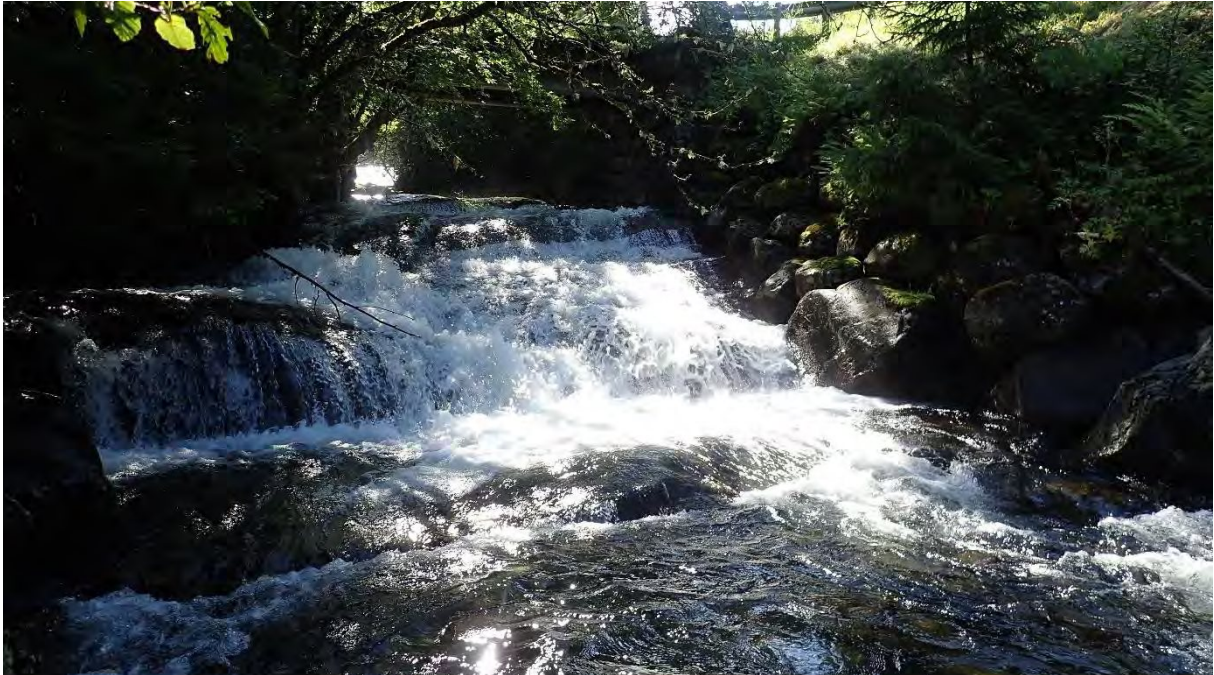
Det er et temporært vandringshinder ca. 620 meter ovenfor utløp til sjø (**figur 6**). Fossen kan være utfordrende å passere ved lav vannføring. I forkant av fossen er det en dyp kulp, og på middels og høye vannføringer er det mulig for fisk å vandre opp.

Figur 6. Foss ca. 620 meter ovenfor utløp til sjø.

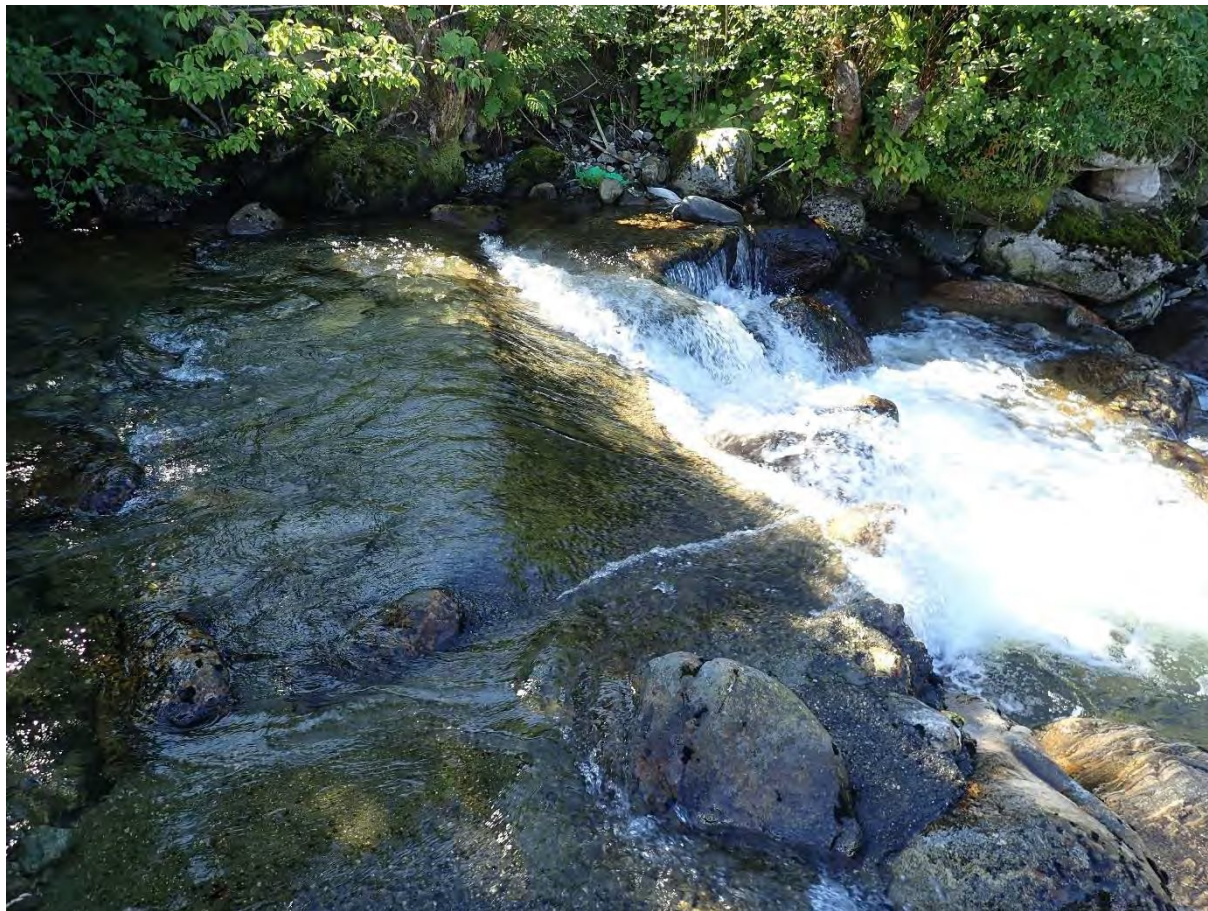
Den oppmurte terskelen nedenfor vanninntak til stamfiskanlegget fremstod ikke som hinder for oppvandrende fisk. Fallet fra terskelen er lite, og kulp nedenfor terskelen er dyp (**figur 8**). Fra terskelen er det litt over 100 m til sjø, og strekningen består av stryk med kulper, uten potensielle vandringshinder.

Figur 8. Oppmurt terskel nedenfor vanninntak for stamfiskanlegg.

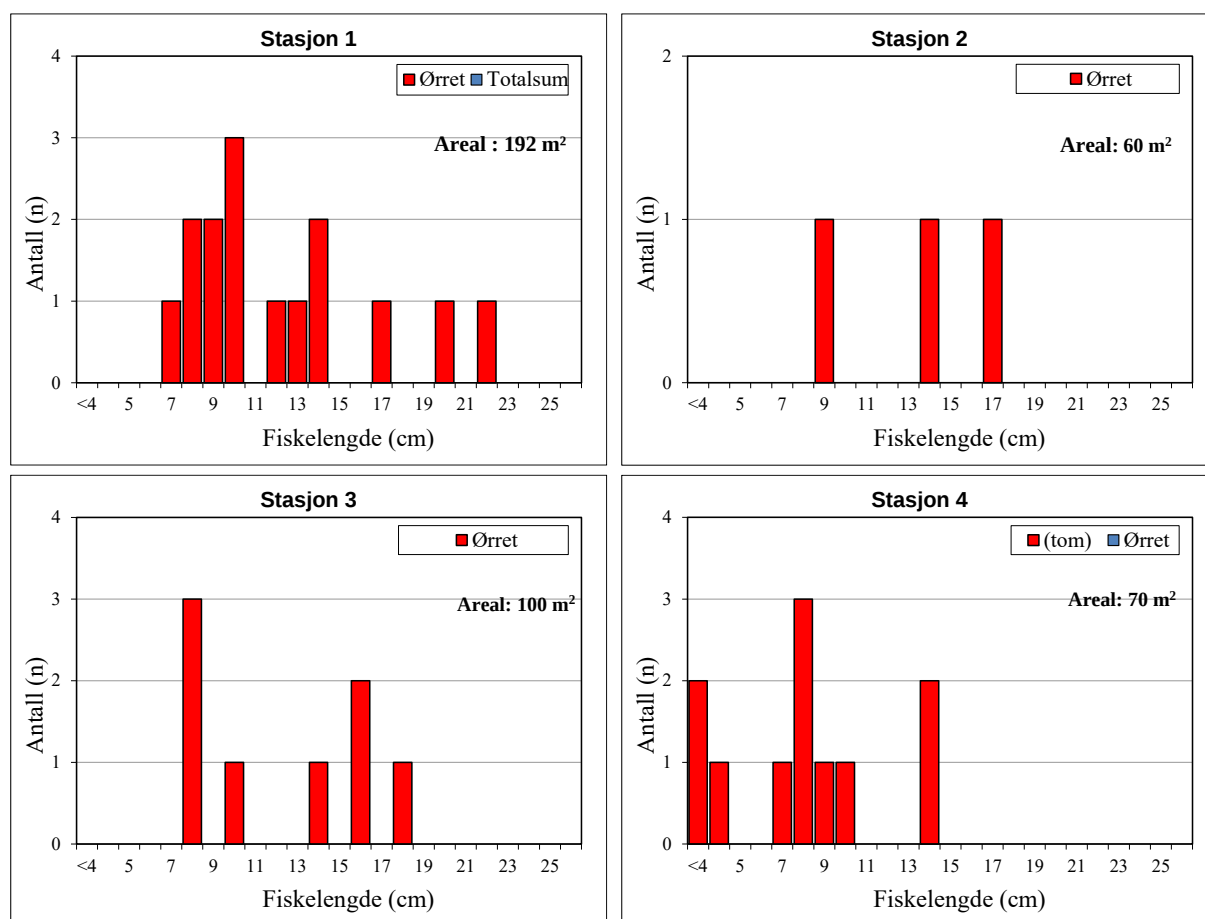
Forholdene på elfiskestasjonene ble vurdert som egnet på de tre nederste stasjonene (stasjon 1 – 3), og velegnet på den øverste (stasjon 4). De registrerte tetthetene tilsvarer «dårlig» tilstand (DV 2018). Lengdefordelingen på ørreten fanget i vassdraget indikerer at det er en høy andel av stasjonær ørret i vassdraget (**figur 11**).

Figur 11. Lengdefordeling for ørret fanget på fire stasjoner i Reistadelva 20. august 2020. Stasjonene er avmerket på kart i **figur 1**.
