NOTAT – RIG-N01

Prosjekt	Prosjektleder	Dato
Stasjonsgata 22	Aase Marie Hersleth Holsen	15.09.2021
Prosjektnummer	Opprettet av	Rev. dato
10224836	Gard Hofshagen	18.11.2021
Utarbeidet av		
Gard Hofshagen og Ole Johan Quarsten		
Kontrollert av		
Jure Kokosin, datert 21.09.2021. KS utført. 18.11.2021. KS etter kommentarer fra UK utført.		
Godkjent av		
Jure Kokosin

Sammendrag

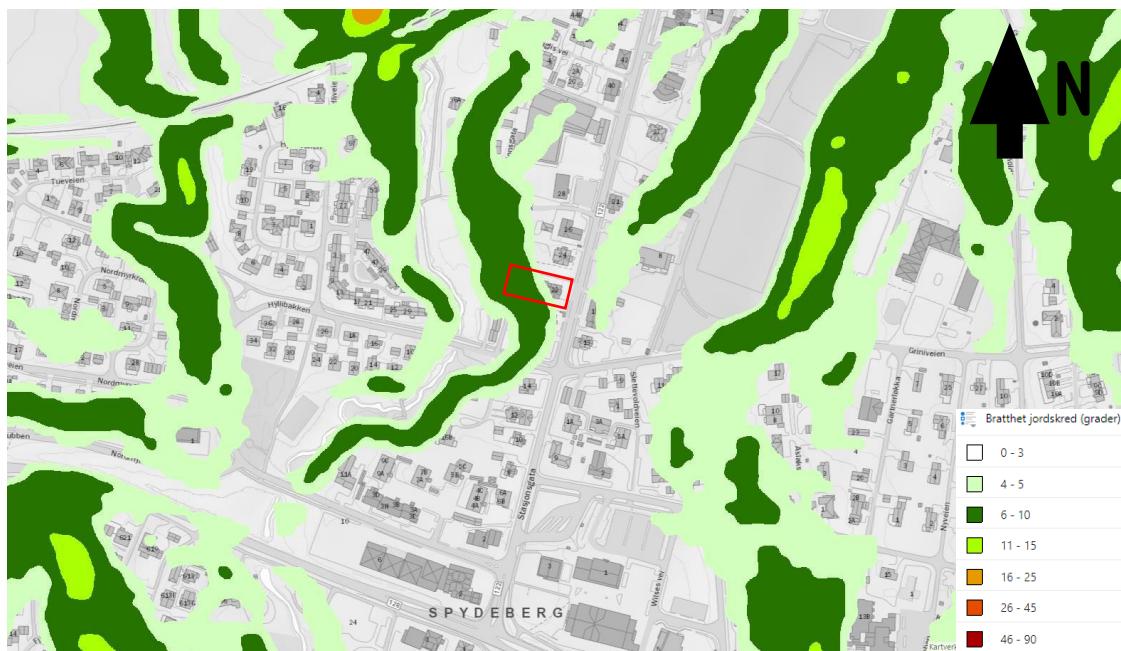
Figur 7: Oversikt over bratthet i det aktuelle området [6]. Aktuell tomt markert i rødt.

Figur 7 viser tydelig at det er helning over tomten ned mot Vollebekkveien og Hyllibekken. Figur 8 viser også setningsutviklingen over tomten, med generelt lite setninger i området rundt tomt og skråning.

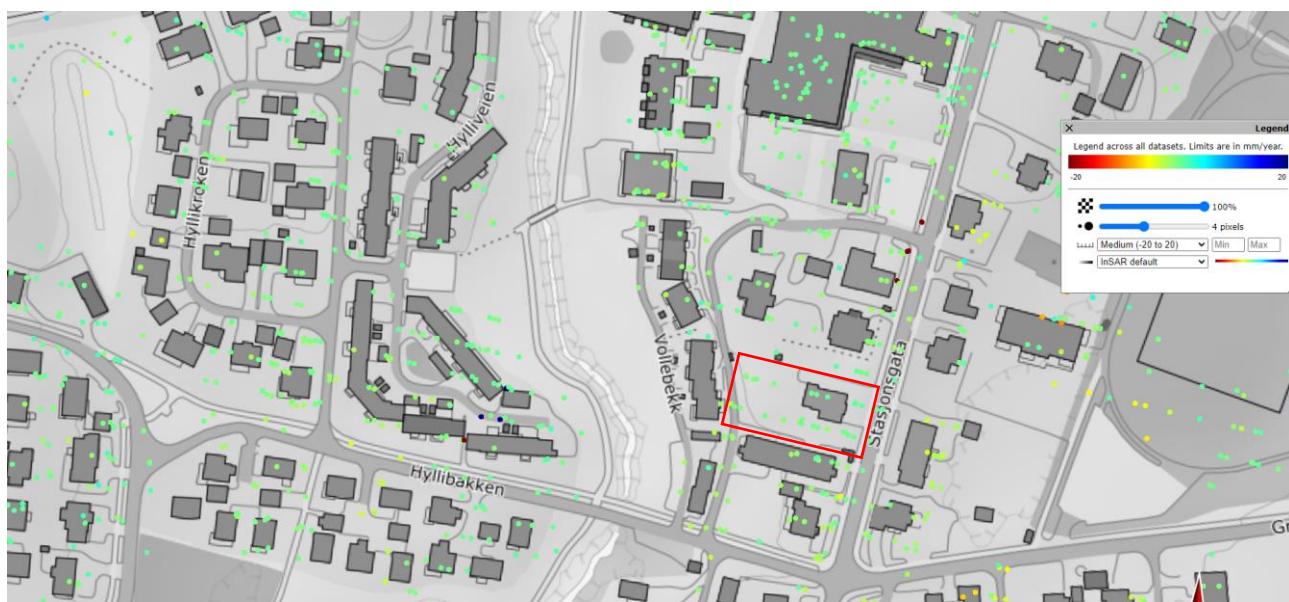
Figur 8: Terrengsetninger over tid for området rundt utbyggingstomt [7]. Aktuelt område i rødt.

Det er registrert én utglidningshendelse fra 2001 på andre siden av Hyllibekken, markert med sort firkant på Figur 8. Denne utglidningen er beskrevet som et mindre leirskred muligens forårsaket av deponering av masser etter utgraving av garasje og erosjon i bekken [6].

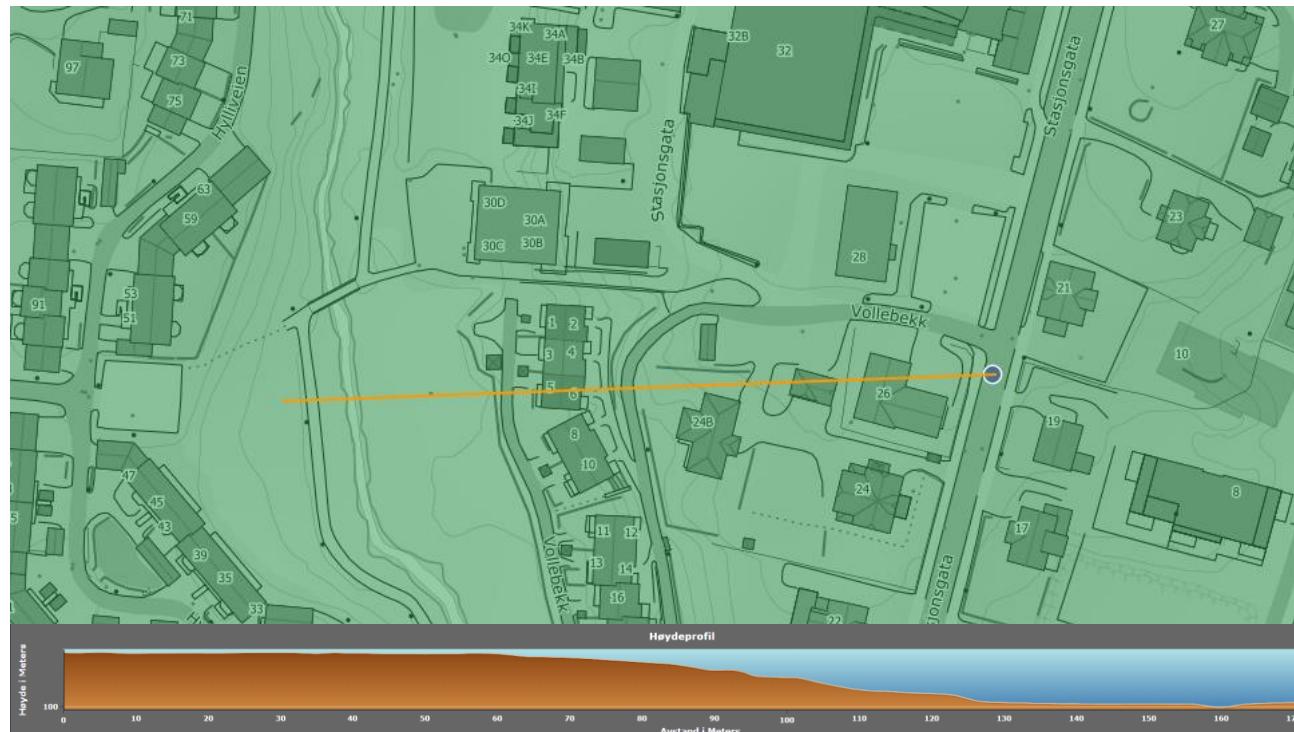
Profil B

Høydeforskjell: 7,9 meter

Skrånningshelling: 1:7,72

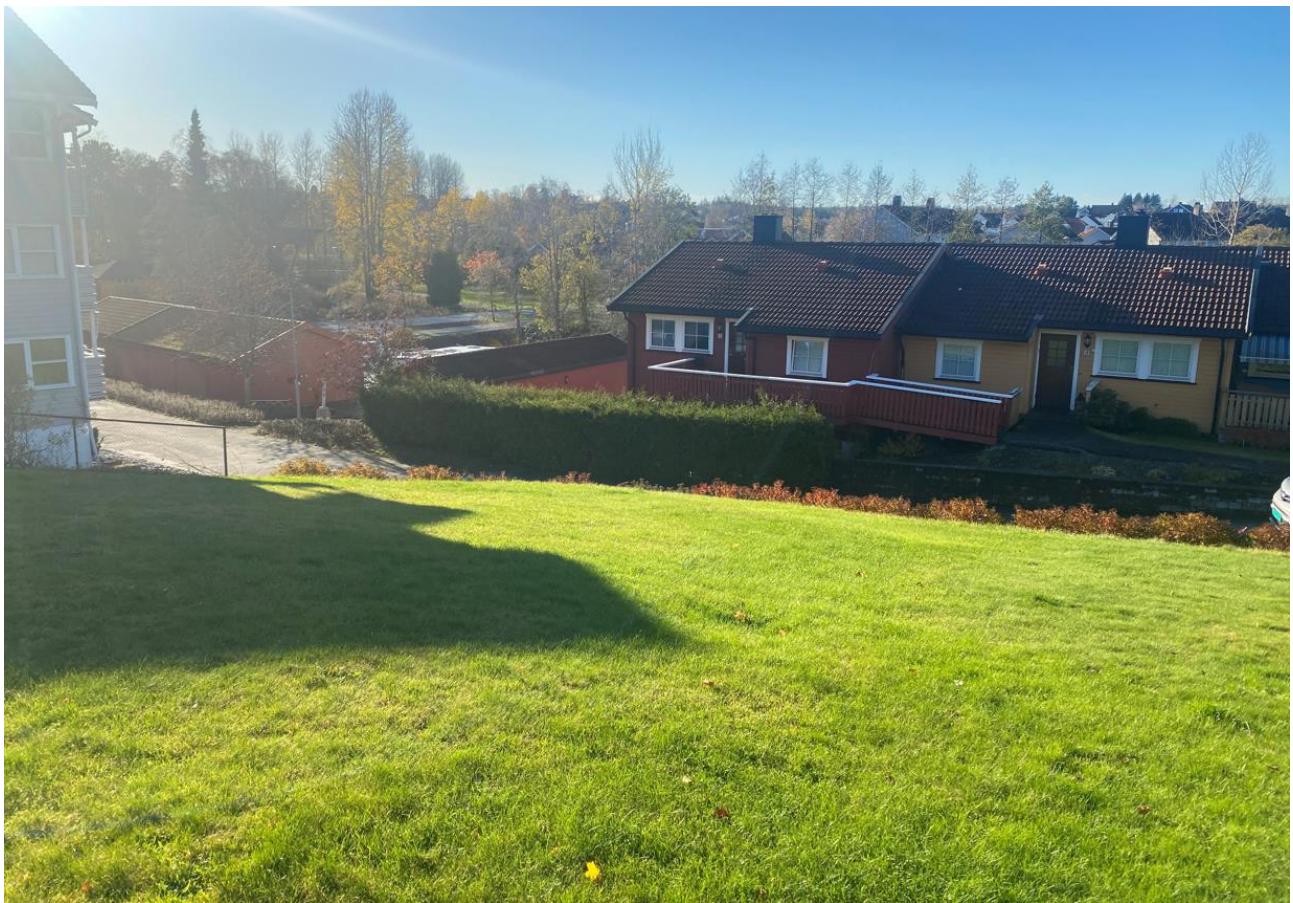
Figur 12 Bildet viser skråning i beregnet snitt. Bildet er tatt fra tomten Stasjonsgata 22.

Det ble utført en befaring av geotekniker Ole Johan Quarsten den 27.19.21. Det ble tatt en rekke bilder og observasjoner som er lagt til grunn for vurderingene i denne kvikkkleirevurderingen. Området er preget av at det er tettbebygd med boliger og enkelte næringslokaler. Terrenget skrår ned mot vest, men blir noe slakere ned mot Hyllibekken i bunn.

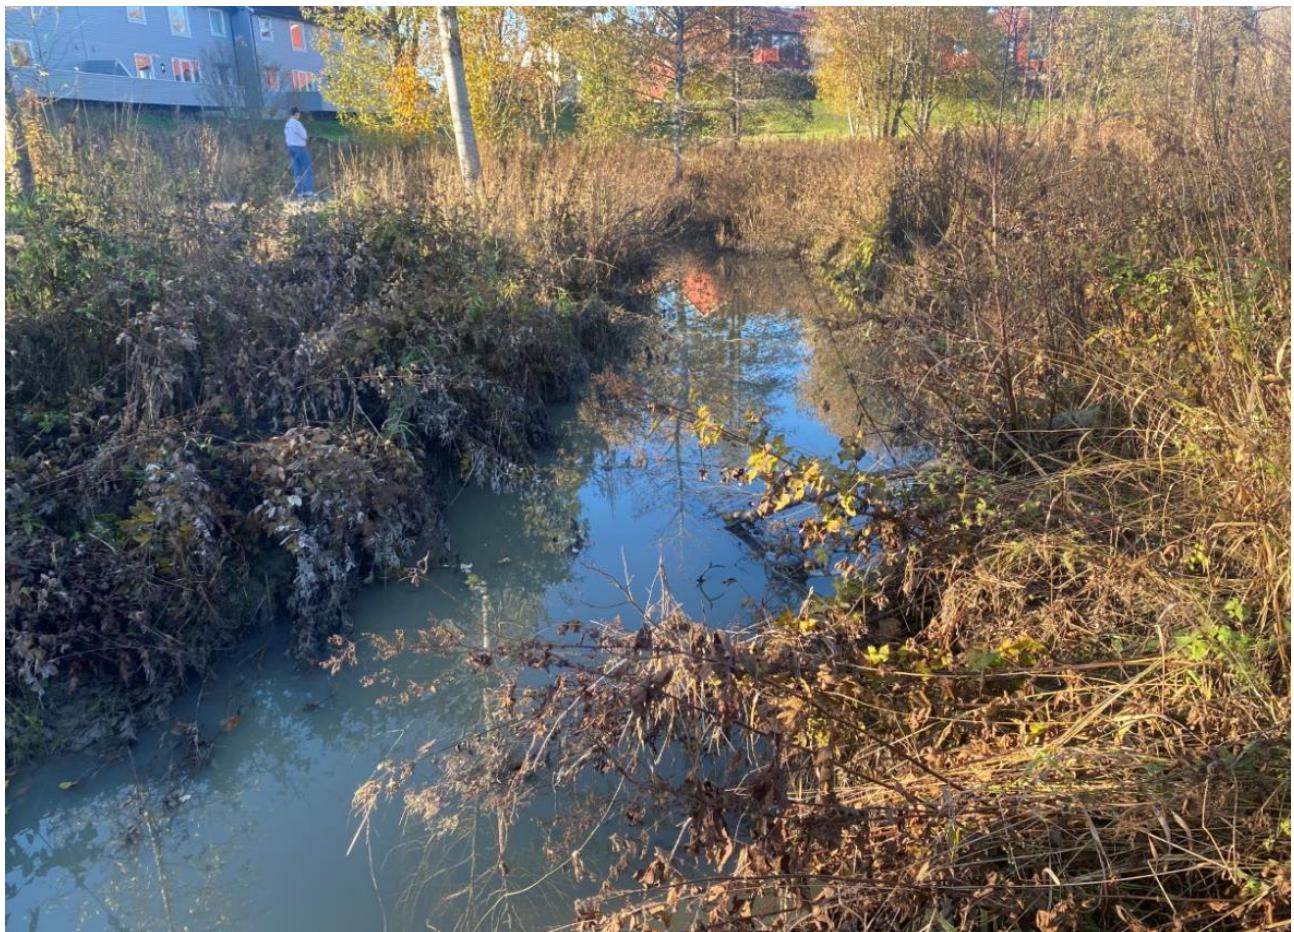
Figur 14 Bilde av Hyllibekken tatt oppstrøms retning.

Under befaring ble erosjonsforholdene i Hyllibekken vurdert. Bekkekantene er tett gjengrodd av siv/strå- og plantevækst. Det er lite tegn til aktiv erosjon i området. Vannføringen på befaringstidspunktet var rolig selv om det hadde vært en nedbørsperiode noen dager i forveien. Det er kjent at det har vært en utglidning langs bekkeleiet i 2001, dette er trolig som et følge av at skråningen mot vest sto bratt med lav sikkerhet. Erosjon kan likevel være medvirkende årsak i det trangere partiet av Hyllibekken. Det vurderes at det er litt erosjon i Hyllibekken.

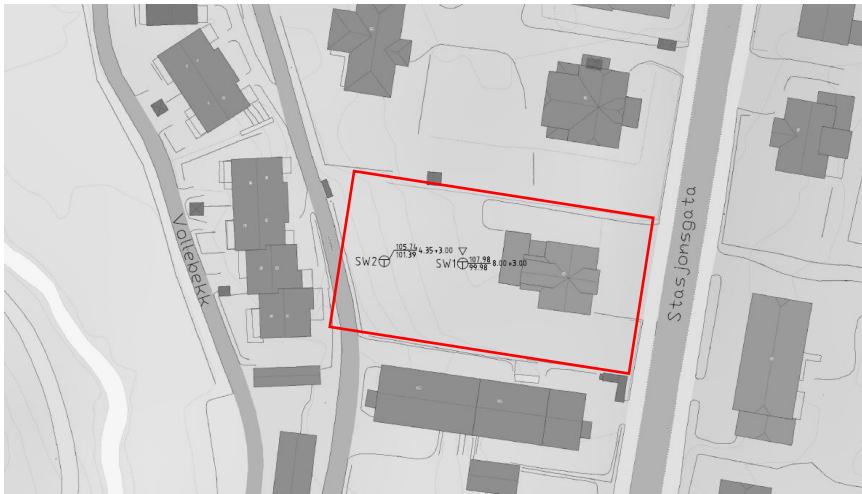
Figur 18: Utsnitt fra borplan [12].

Sweco Norge AS gjennomførte grunnundersøkelser for utbyggingen på aktuell tomt i mai 2021. Det henvises til separat datarapport [12]. Det ble gjennomført 2 totalsonderinger og 1 CPTU. Dybde til berg varierte fra 4,35-8,0 m, som kan sees fra borplanen i Figur 18. Det ble ikke foretatt måling av grunnvannstand. Derfor blir valgt nivå for sonderingene satt til 3,0 m under terrenget, som beskrevet i tidligere avsnitt. Resultater fra totalsondering og CPTU i borehull SW1 er presentert i Figur 19. Totalsonderingen viser et tørrskorpe-/fyllmasselag over antatt middels sensitiv leire ned til ca. 4,0 m. Under dette laget følger et leirlag som utviser til dels veldig sensitiv eller kvikk oppførsel fra sonderingsprofilen før man ser et friksjonslag over berg på 8,0 m dyp. Totalsondering fra hull SW2 angir tilsvarende lagdeling med et potensielt kvikkleirelag ca. 0,5 m over antatt berg på dybde 4,3 m.
