Råde helsehus

Områdestabilitetsutredning

Råde kommune

Dato: 04. september 2023

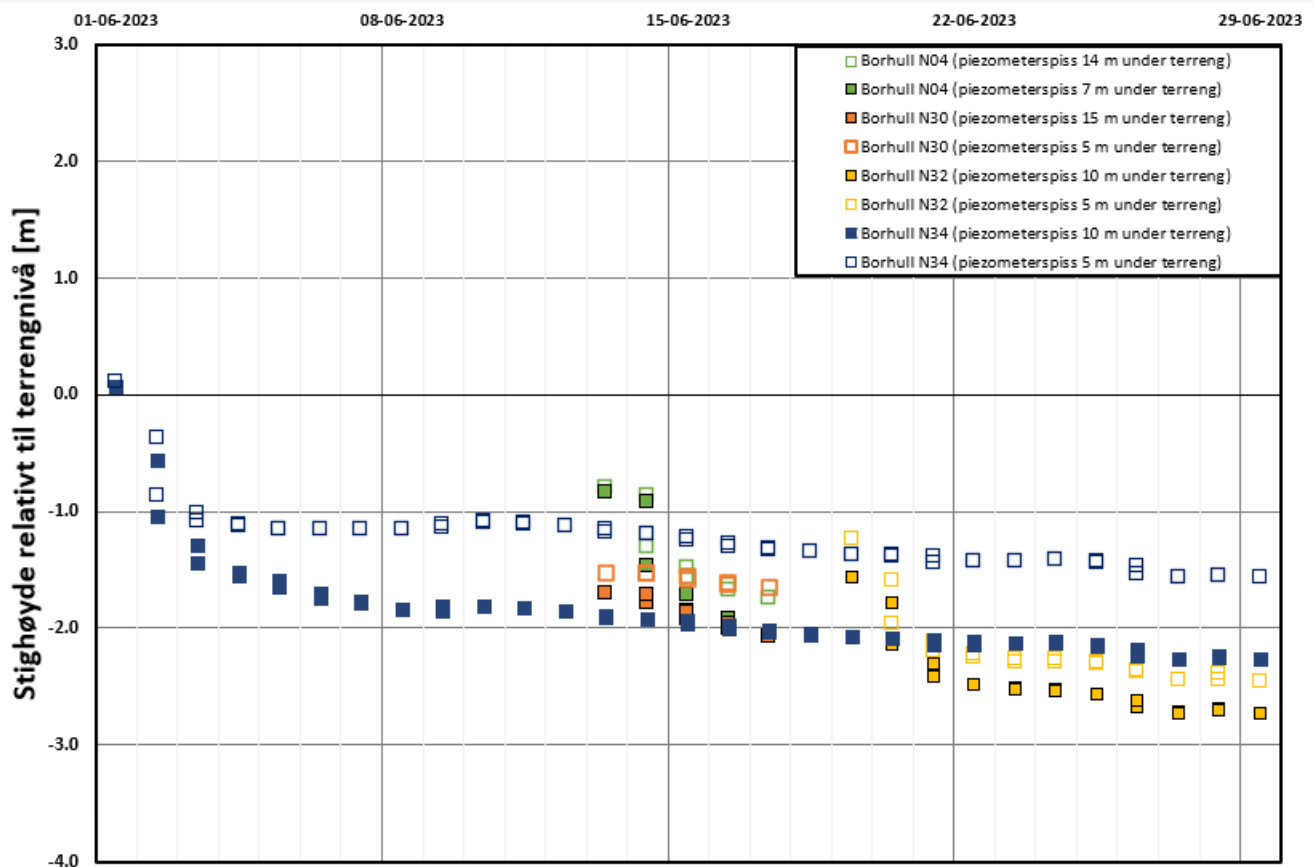
Figur 6-1 Registrert poretrykk fra utsatte piezometere for perioden 1. juni til 29. juni 2023

Plassering av piezometerne fremgår av Vedlegg A (Oversiktskart).

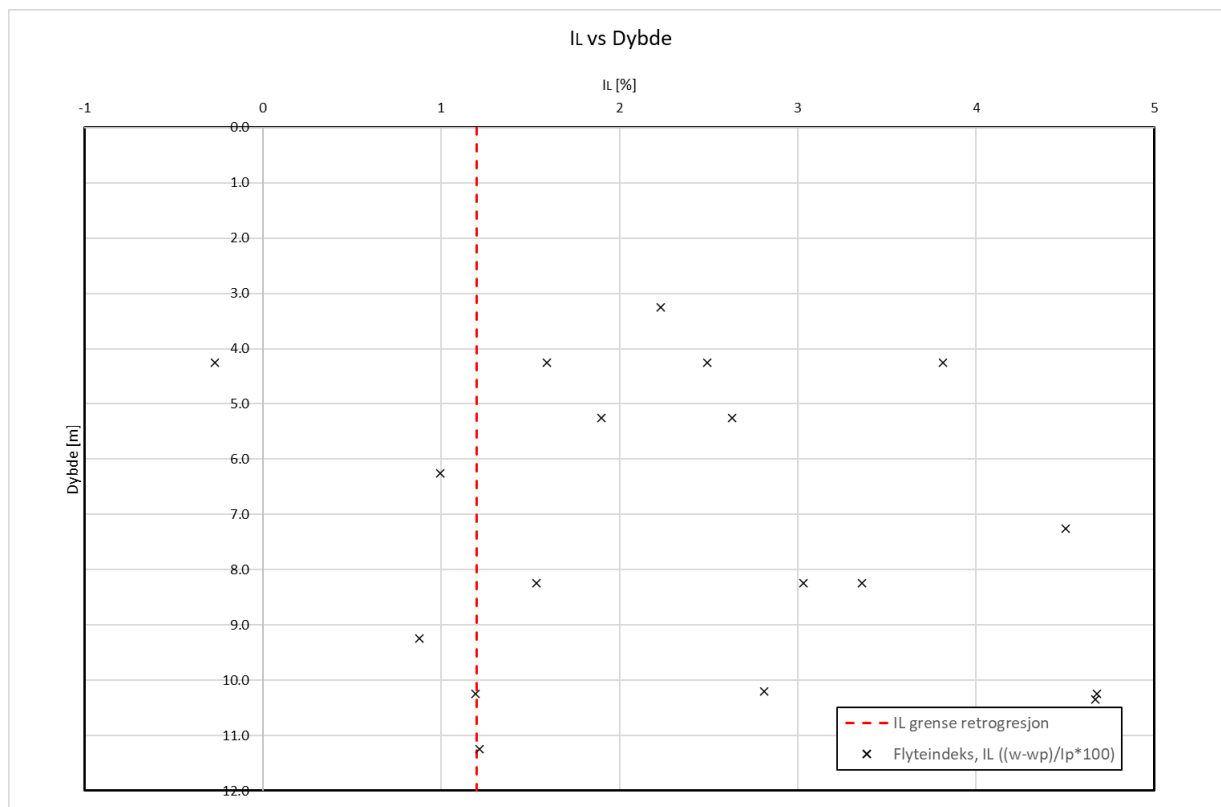
Figur 7-2 IL som funksjon av dybden. Røde stiplede strek indikerer nedre grense for mulig retrogresjon.

En ikke uvesentlig del av supplerende grunnundersøkelser har påvist flyteindeks $> 1,2$. Flyteindeksen har blitt beregnet iht. NGF melding 2. En helhetlig sammenstilling av I_L data fremgår av Figur 7-2.

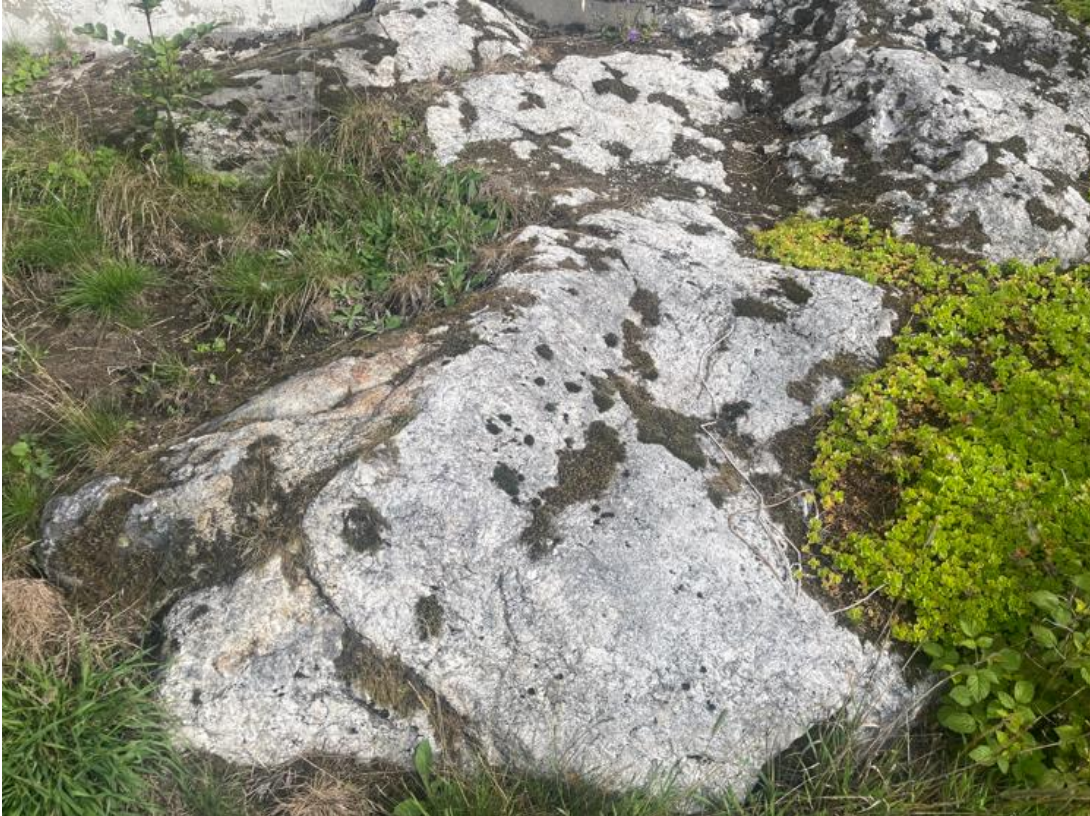
Figur 7: Berg i dagen. Bilde: 7_1690441779.jpg, Amalie Skibeli Herrem, 27.07.2023

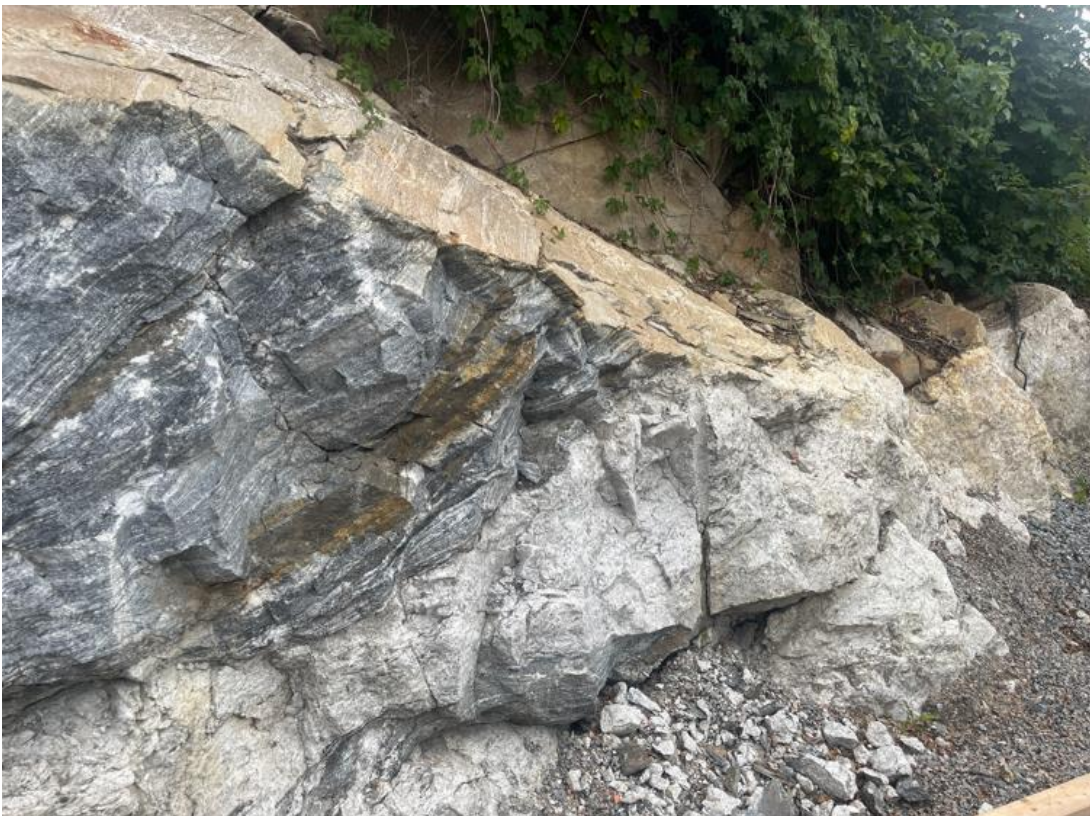
Figur 8: Berg i dagen. Bilde: 17_1690442626.jpg, Amalie Skibeli Herrem, 27.07.2023

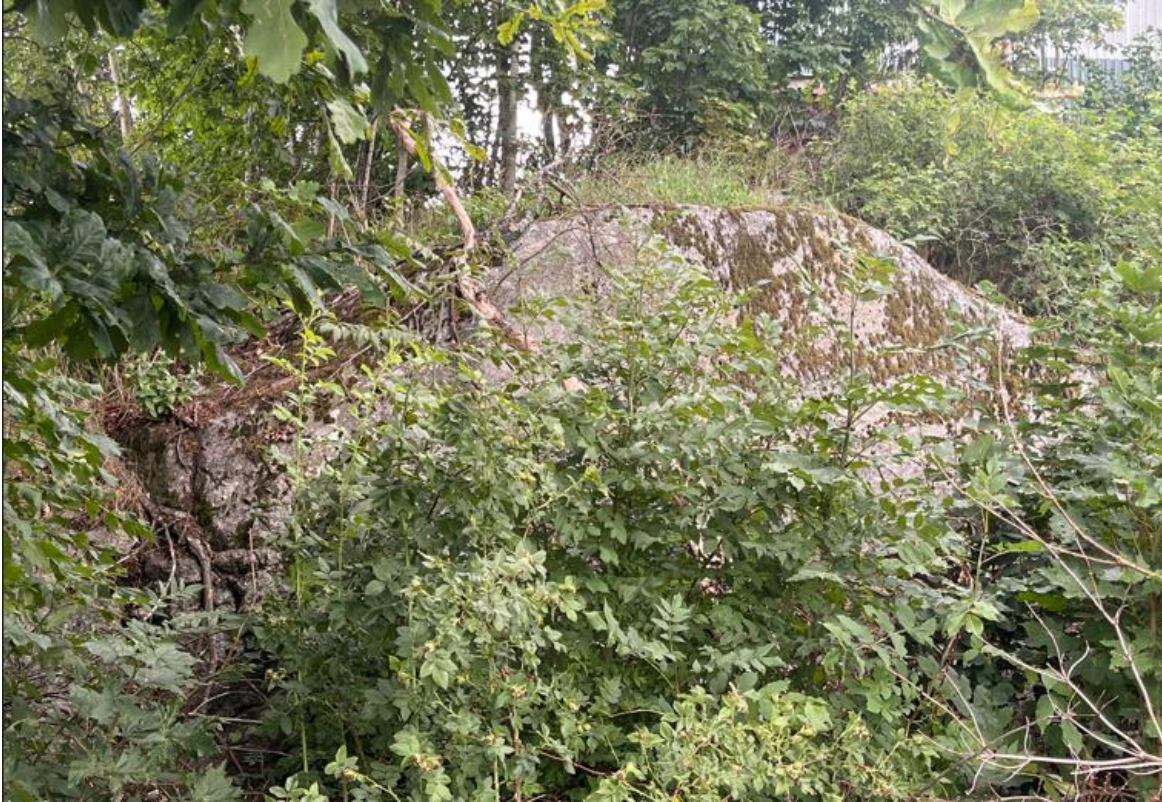
Figur 9: Berg i dagen. Bilde: 17_1690444343.jpg, Amalie Skibeli Herrem, 27.07.2023

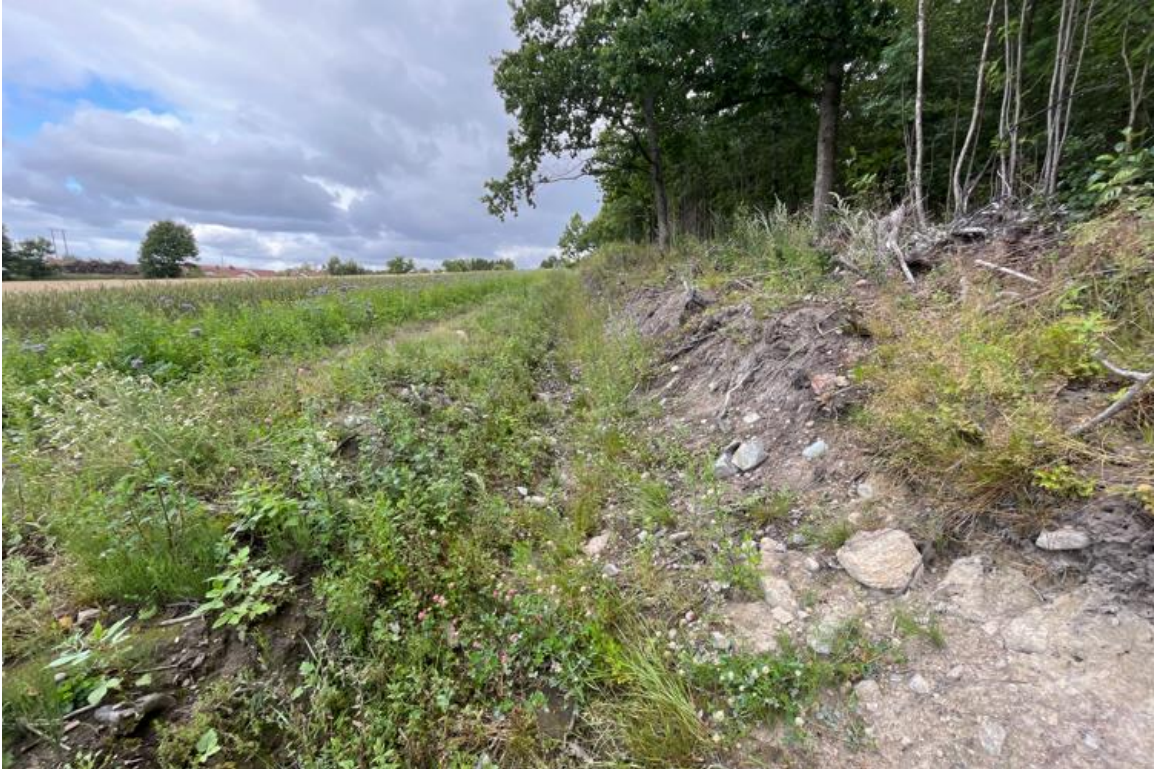
Figur 11: Graveskråning langs med åkere. Bilde: 29_1690446128.jpg, Amalie Skibeli Herrem, 27.07.2023

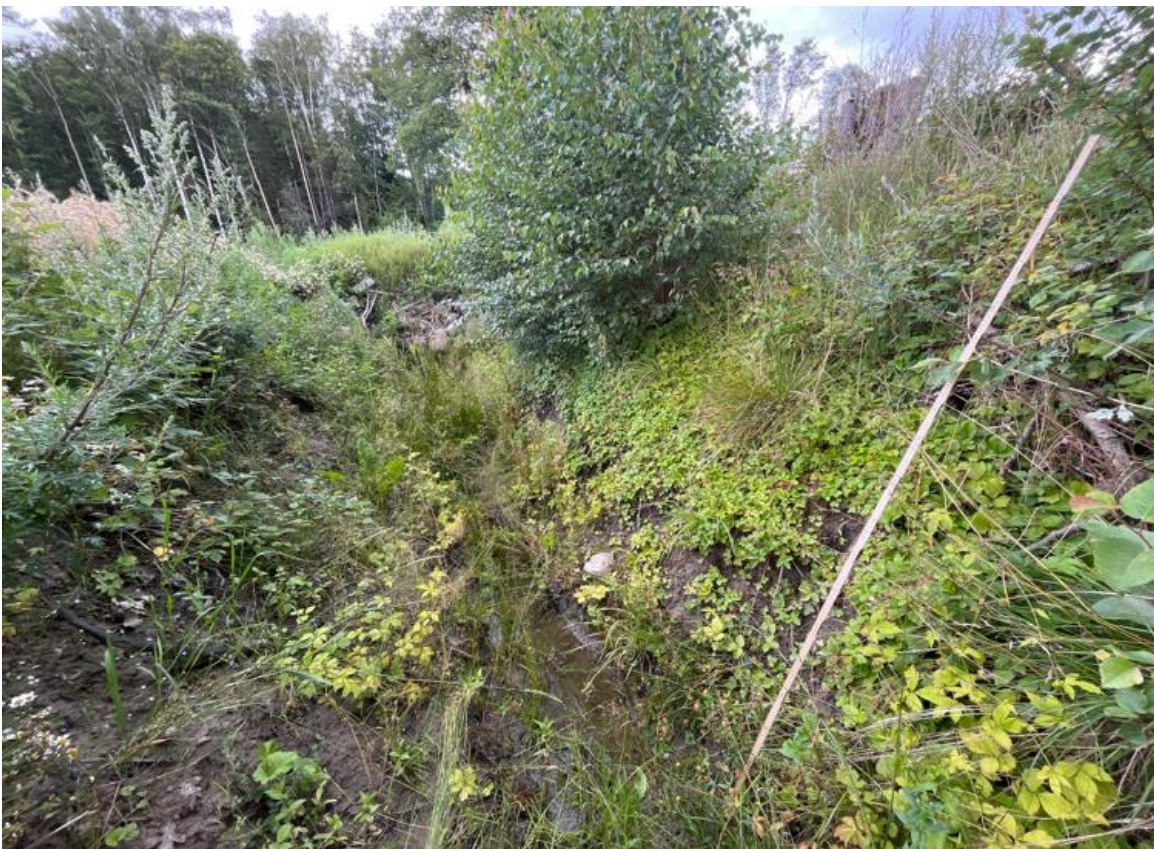
Figur 12: Grøft med høyde fra bekkebunn til topp på ca. 2 m. Bilde: 37_1690447275.jpg, Amalie Skibeli Herrem, 27.07.2023

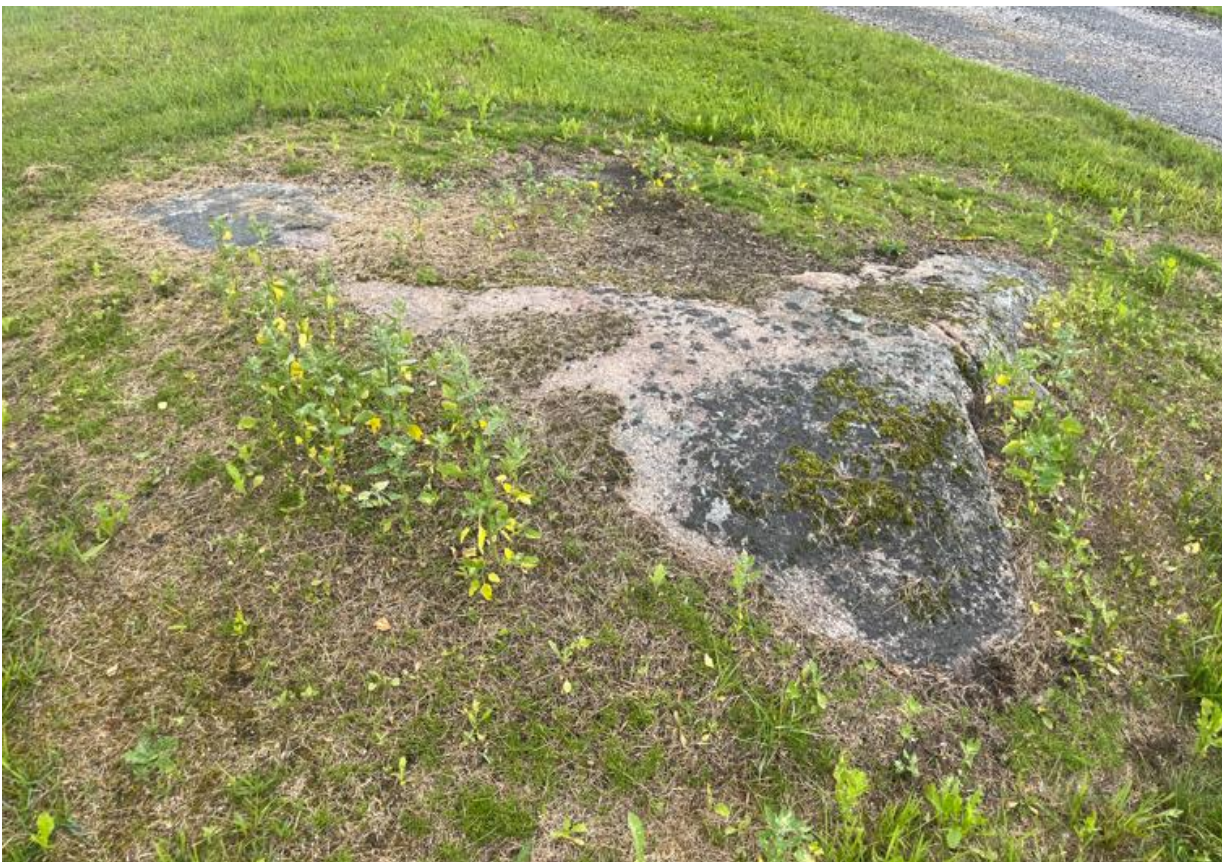
Figur 16: Berg i dagen. Bilde: 80_1690456349.jpg, Amalie Skibeli Herrem, 27.07.2023

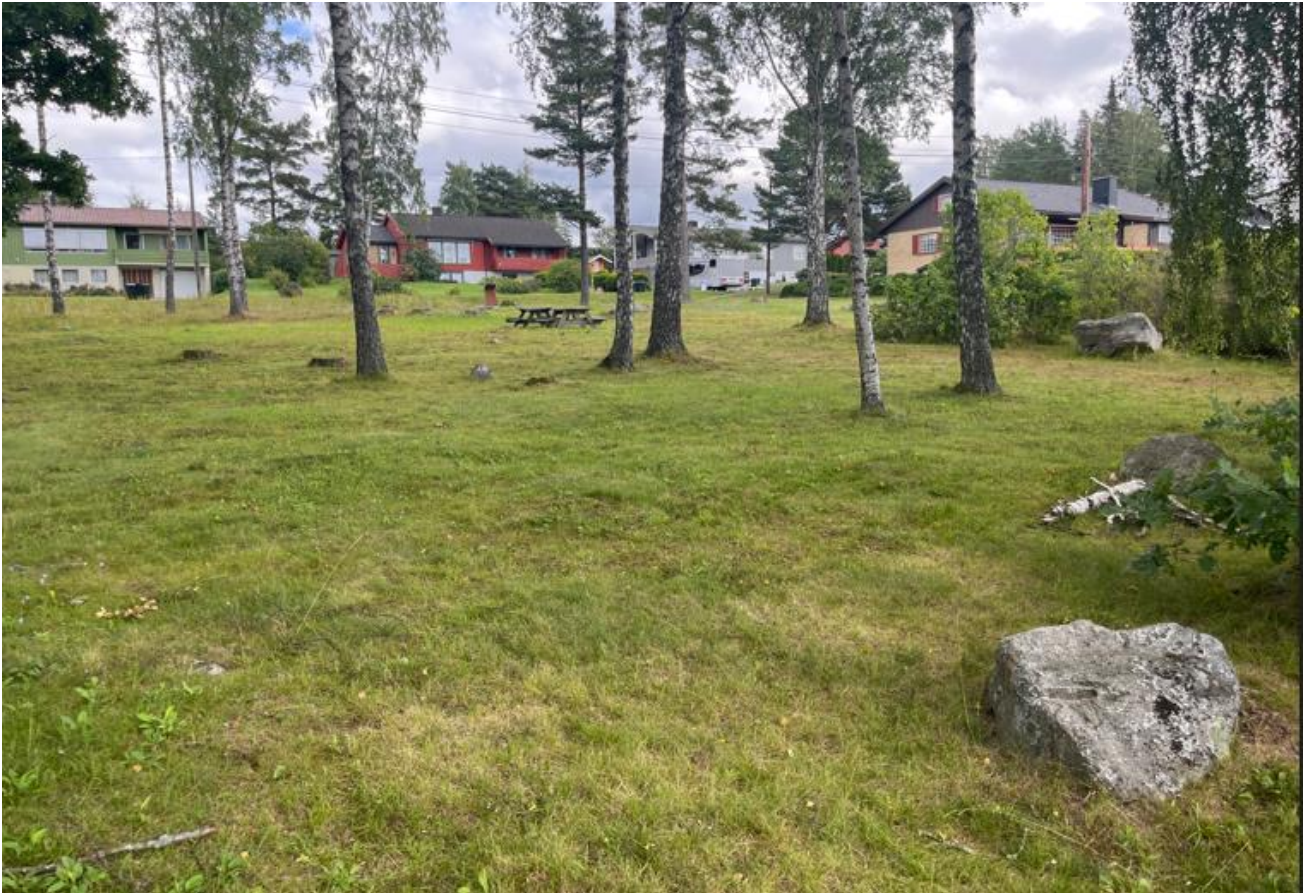
Figur 17: Antatt morene landskap. Bilde: 51_1690451041.jpg, Amalie Skibeli Herrem, 27.07.2023
